장안천교(울산) 교면포장 S1

| 용역명 | | 2023년 부산울산고속도로 정밀안전점검 및 성능평가용역 | | | |

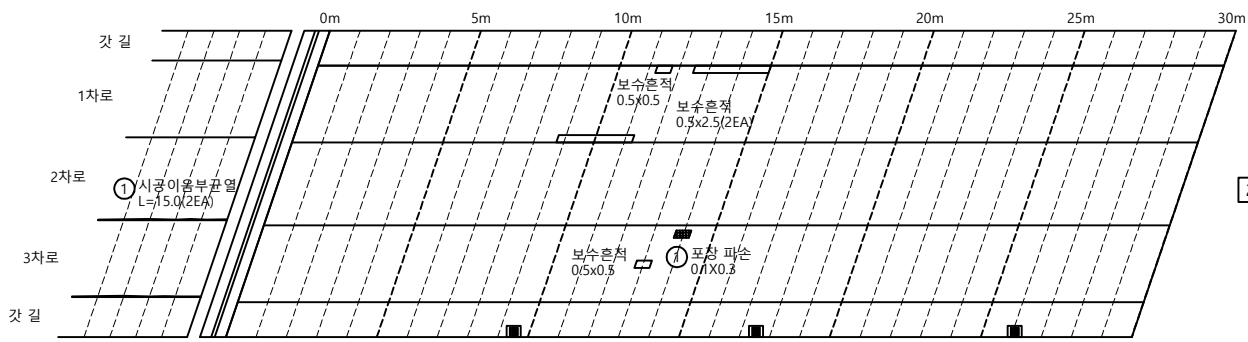
S1

| 번호 | 신/구 | 부재명 | 손 상 현 황 | 손 상 규 모 | | | | | 비고 |
|---|---|---|---|---|---|---|---|---|---|
| 1 | 구 | 교면포장 | 시공이음 균열 | 1.0 | 15.0 | | 2 | m | 30.00 |
| 2 | 구 | 방호벽 | 고정대 부식 | | 30.0 | 0.1 | 1 | m | 3.00 |
| 3 | 신 | 교면포장 | 포장 파손 | | 0.1 | 0.3 | 1 | m | 0.03 |

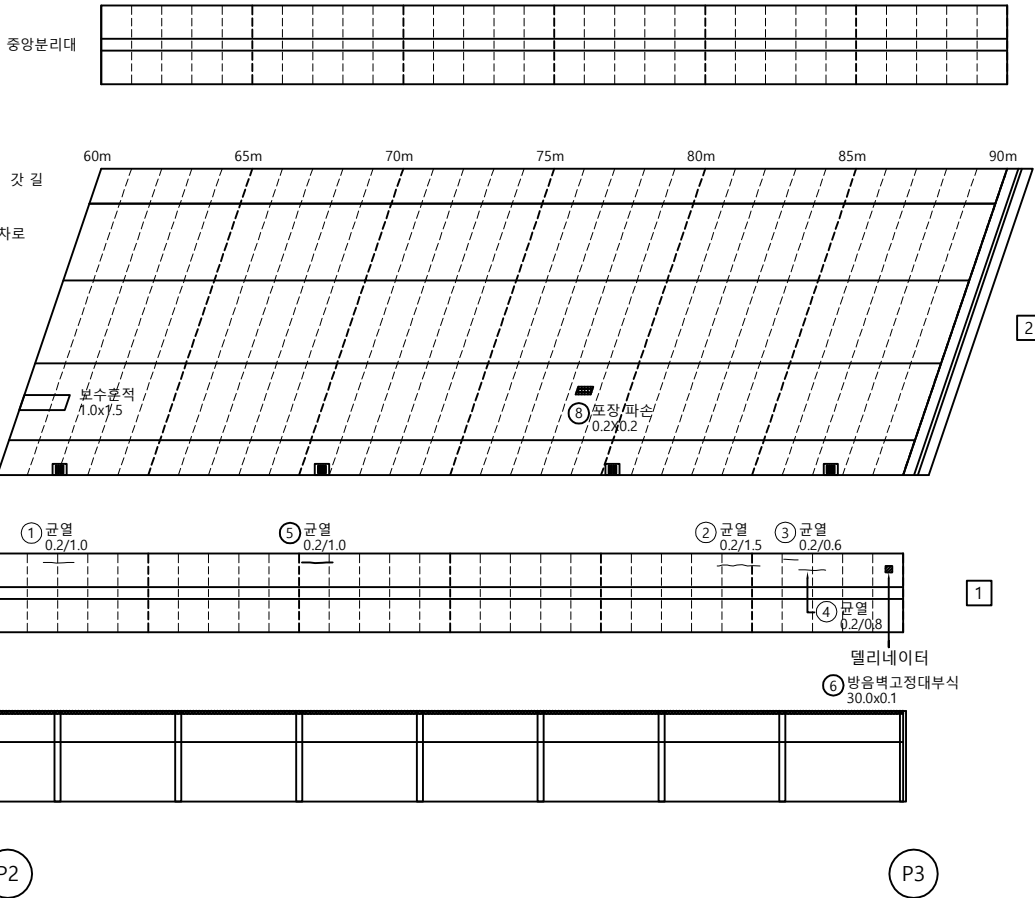
| 번호 | 선/구 | 부재명 | 손 상 현 황 | 손 상 규 모 | | | | | | 비고 |
|---|---|---|---|---|---|---|---|---|---|---|
| 1 | 구 | 방호벽 | 균열 | 0.2 | 1.0 | | 1 | m | 1.00 | |
| 2 | 구 | 방호벽 | 균열 | 0.2 | 1.5 | | 1 | m | 1.50 | |
| 3 | 구 | 방호벽 | 균열 | 0.2 | 0.6 | | 1 | m | 0.60 | |
| 4 | 구 | 방호벽 | 균열 | 0.2 | 0.8 | | 1 | m | 0.80 | |
| 5 | 구 | 방호벽 | 균열 | 0.2 | 1.0 | | 1 | m | 1.00 | |
| 6 | 구 | 방호벽 | 고정대 부식 | | 30.0 | 0.1 | 1 | m | 3.00 | |

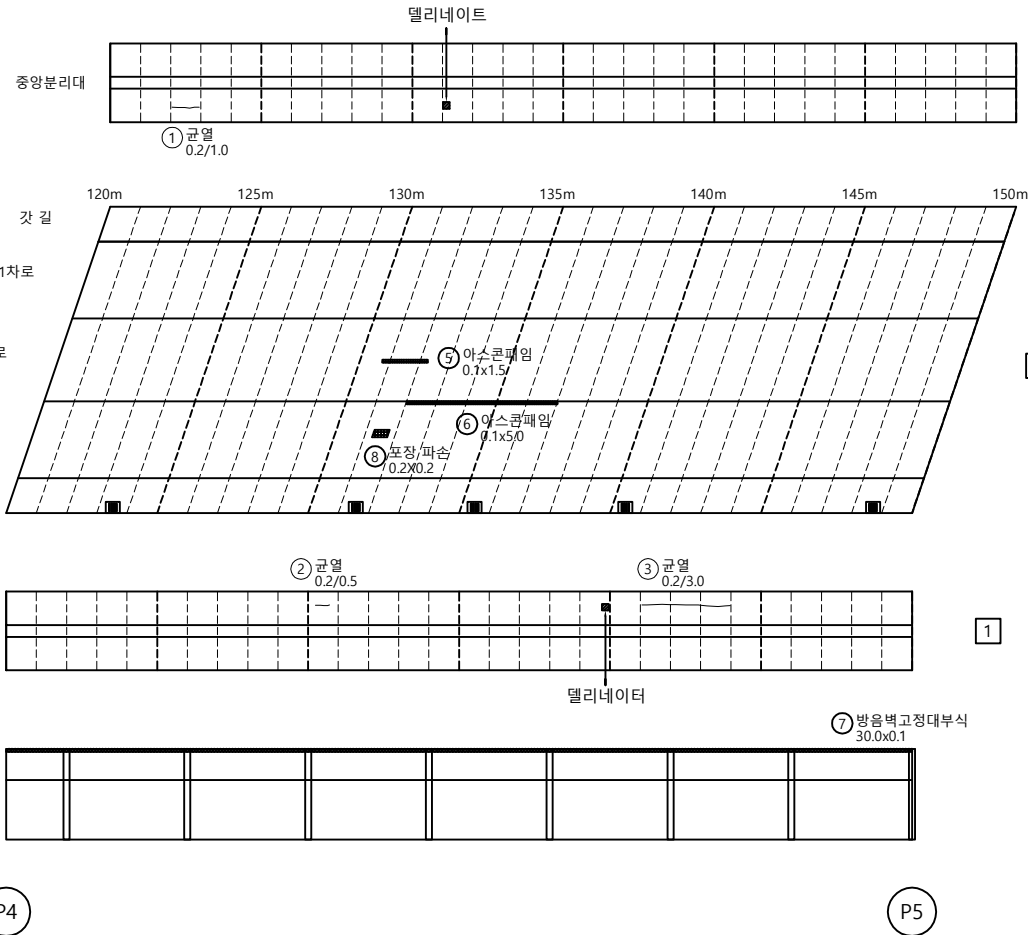
#### S5

| 번호 | 신/구 | 부재명 | 손 상 현 황 | 손 상 규 모 | | | | | 물량 | 비고 |
|---|---|---|---|---|---|---|---|---|---|---|
| 1 | 구 | 방호벽 | 균열 | 0.2 | 1.0 | | 1 | m | 1.00 | |
| 2 | 구 | 방호벽 | 균열 | 0.2 | 0.5 | | 1 | m | 0.50 | |
| 3 | 구 | 방호벽 | 균열 | 0.2 | 3.0 | | 1 | m | 3.00 | |
| 7 | 구 | 방호벽 | 고정대 부식 | 30.0 | 0.1 | | 1 | m <sup>2</sup> | 3.00 | |

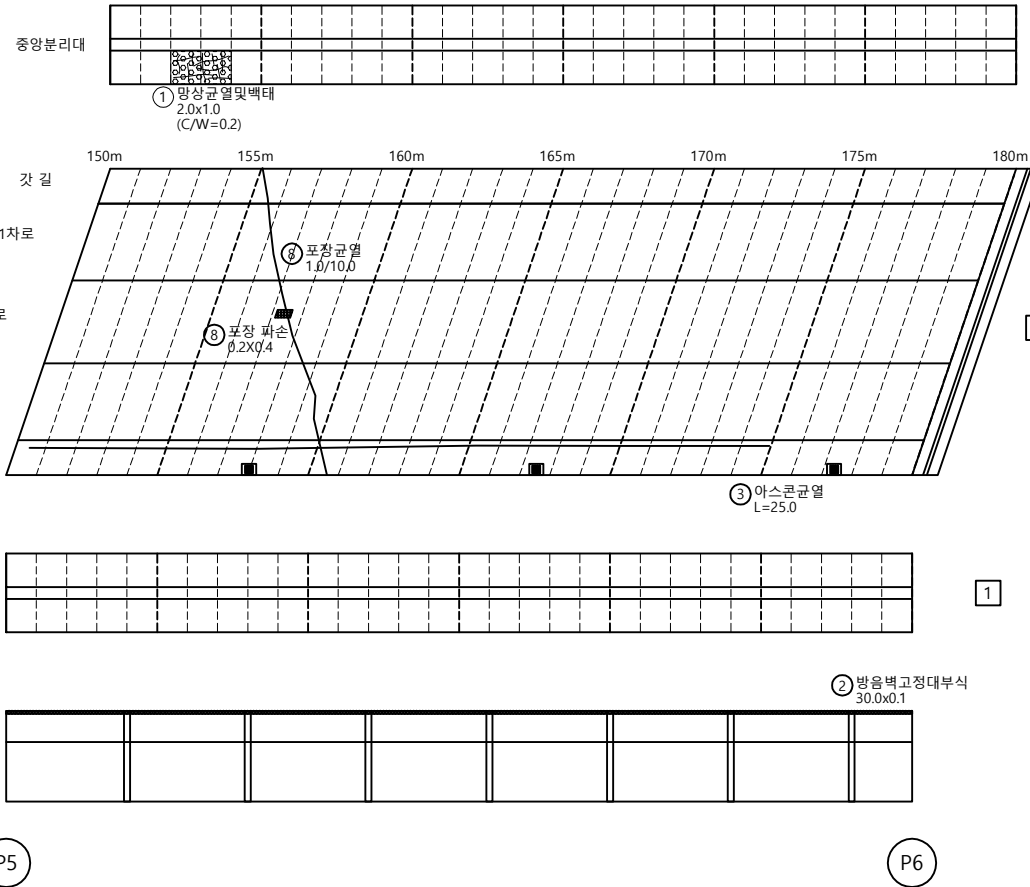
| 번호 | 선/구 | 부재명 | 손 상 현 황 | 손 상 규 모 | | | | | | 비고 |
|---|---|---|---|---|---|---|---|---|---|---|
| 1 | 구 | 방호벽 | 방상균열 및 백태 | 0.2 | 2.0 | 1.0 | 1 | m | 2.00 | |
| 2 | 구 | 방호벽 | 고정대 부식 | | 30.0 | 0.1 | 1 | m | 3.00 | |
| 3 | 구 | 교면포장 | 포장 균열 | 1.0 | 25.0 | | 1 | m | 25.00 | |
| 4 | 구 | 교면포장 | 포장 균열 | 1.0 | 10.0 | | 1 | m | 10.00 | |

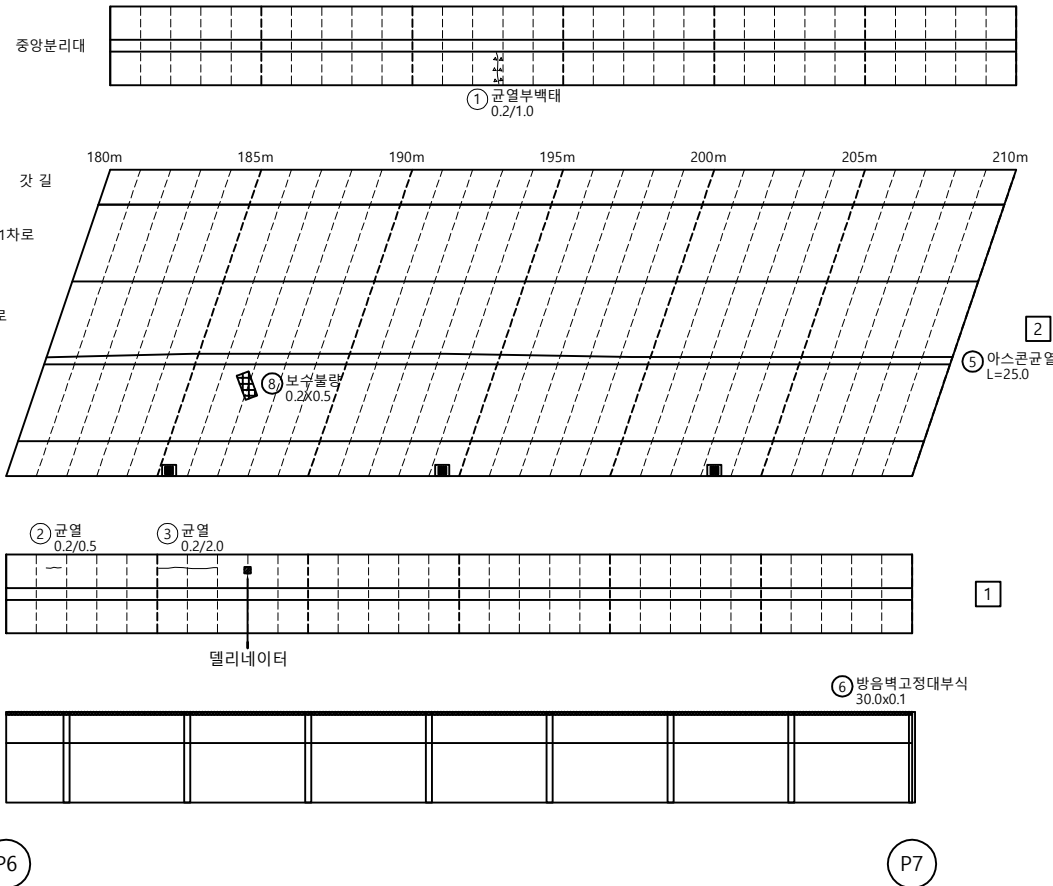
S7

| 번호 | 신/구 | 부재명 | 손상현황 | 손상규모 | | | | | 비고 |
|---|---|---|---|---|---|---|---|---|---|
| 1 | 구 | 방호벽 | 균열부백태 | 0.2 | 1.0 | | 1 | m | 1.00 |
| 2 | 구 | 방호벽 | 균열 | 0.2 | 0.5 | | 1 | m | 0.50 |
| 3 | 구 | 방호벽 | 균열 | 0.2 | 2.0 | | 1 | m | 2.00 |
| 4 | 구 | 방호벽 | 고경대 부식 | | 30.0 | 0.1 | 1 | m | 3.00 |
| 5 | 구 | 교면포장 | 포장균열 | 1.0 | 25.0 | | 1 | m | 25.00 |

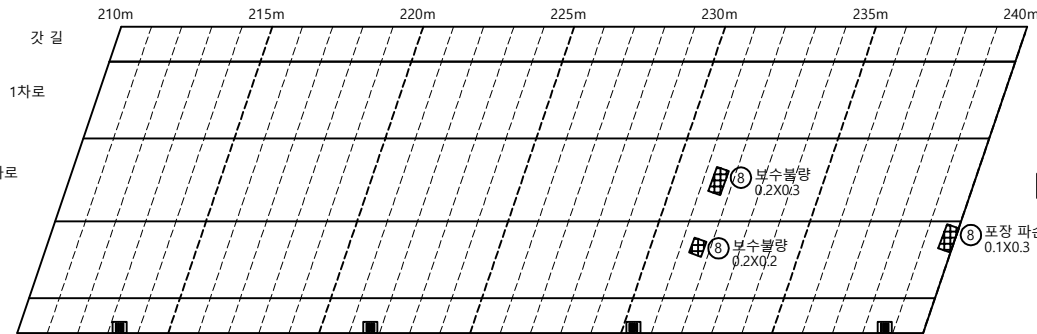
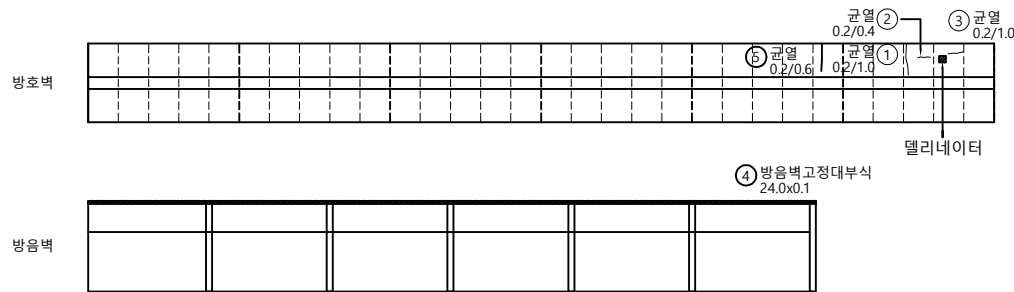
| 번호 | 선/구 | 부재명 | 손 상 현 황 | 손 상 규 모 | | | | | 비고 |
|---|---|---|---|---|---|---|---|---|---|
| 1 | 구 | 방호벽 | 균열 | 0.2 | 1.0 | | 1 | m | 1.00 |
| 2 | 구 | 방호벽 | 균열 | 0.2 | 0.4 | | 1 | m | 0.40 |
| 3 | 구 | 방호벽 | 균열 | 0.2 | 1.0 | | 1 | m | 1.00 |
| 4 | 구 | 방호벽 | 고정대 부식 | | 24.0 | 0.1 | 1 | m | 2.40 |
| 5 | 구 | 방호벽 | 균열 | 0.2 | 0.6 | | 1 | m | 0.60 |

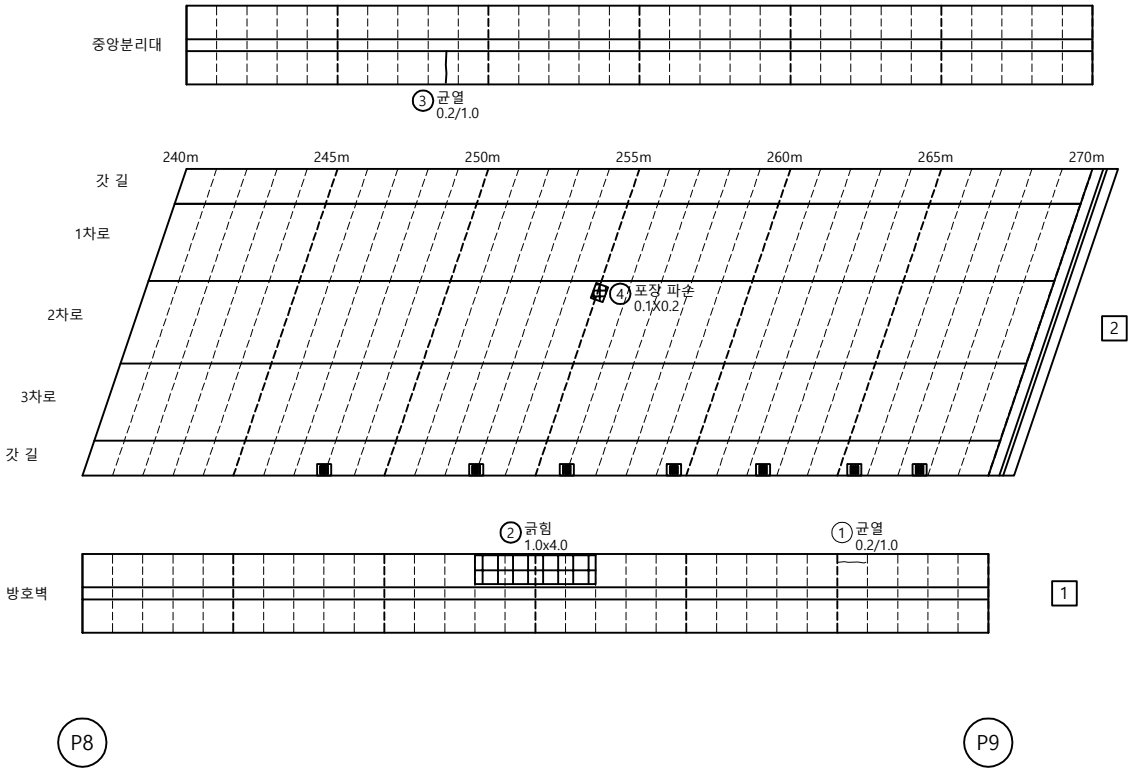
| 교면포장 | | | | | | | | | |
|---|---|---|---|---|---|---|---|---|---|
| 1 | 구 | 방호벽 | 균열 | 0.2 | 1.0 | | 1 | m | 1.00 |
| 2 | 구 | 방호벽 | 균열 | | 1.0 | 4.0 | 1 | m | 4.00 |
| 3 | 구 | 방호벽 | 균열 | 0.2 | 1.0 | | 1 | m | 1.00 |

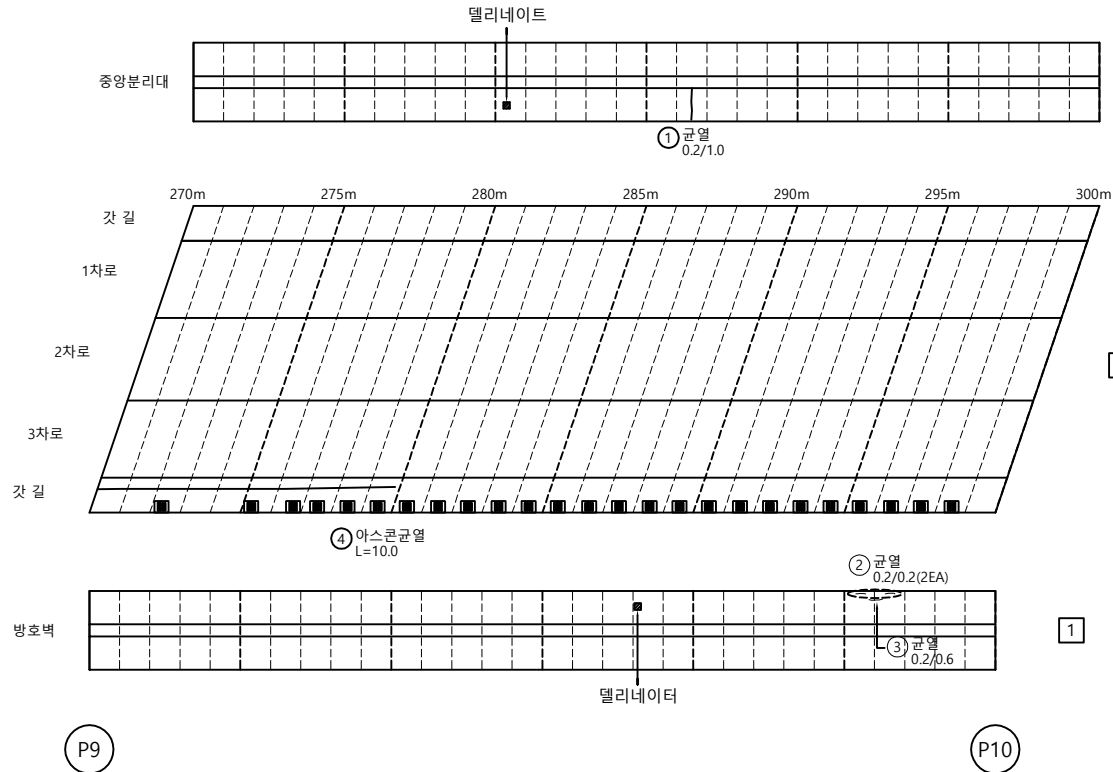
| 번호 | 선/구 | 부재명 | 손 상 현 황 | 손 상 규 모 | | | | | 비고 |
|---|---|---|---|---|---|---|---|---|---|
| 1 | 구 | 방호벽 | 균열 | 0.2 | 1.0 | | 1 | m | 1.00 |
| 2 | 구 | 방호벽 | 균열 | 0.2 | 0.2 | | 2 | m | 0.40 |
| 3 | 구 | 방호벽 | 균열 | 0.2 | 0.6 | | 1 | m | 0.60 |
| 4 | 구 | 교면포장 | 포장균열 | 1.0 | 10.0 | | 1 | m | 10.00 |

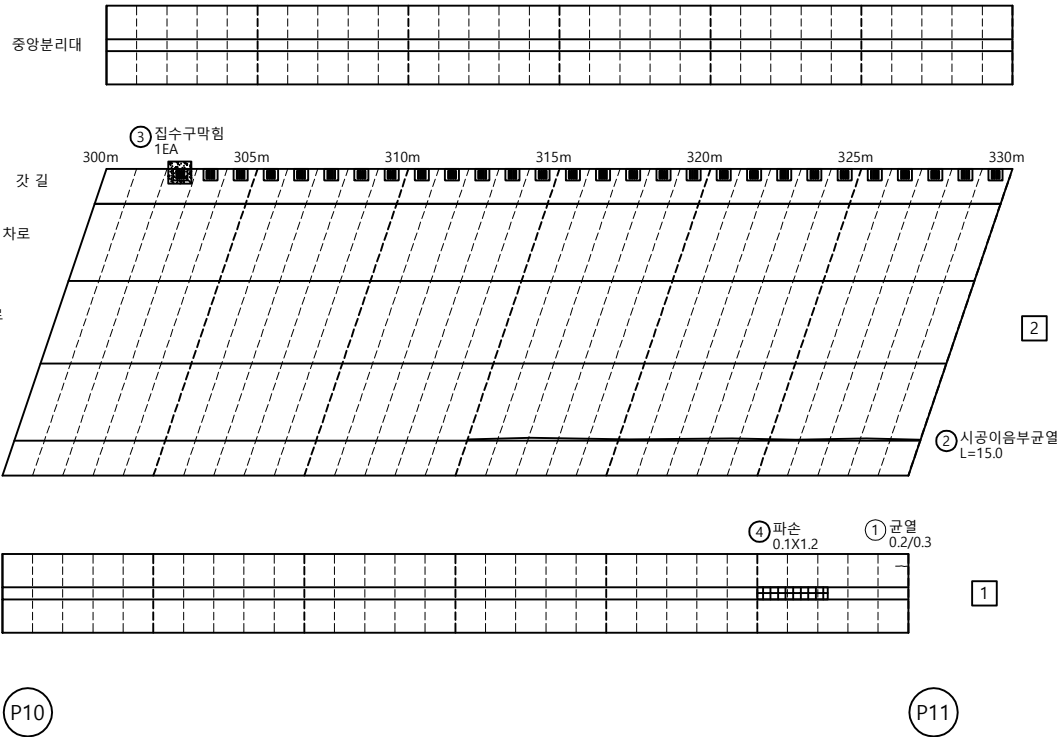
| 번호 | 선/구 | 부재명 | 손 상 현 황 | 손 상 규 모 | | | | | | 비고 |
|---|---|---|---|---|---|---|---|---|---|---|
| 1 | 구 | 방호벽 | 균열 | 0.2 | 0.3 | | 1 | m | 0.30 | |
| 2 | 구 | 교면포장 | 시공이음 균열 | 1.0 | 15.0 | | 1 | m | 15.00 | |

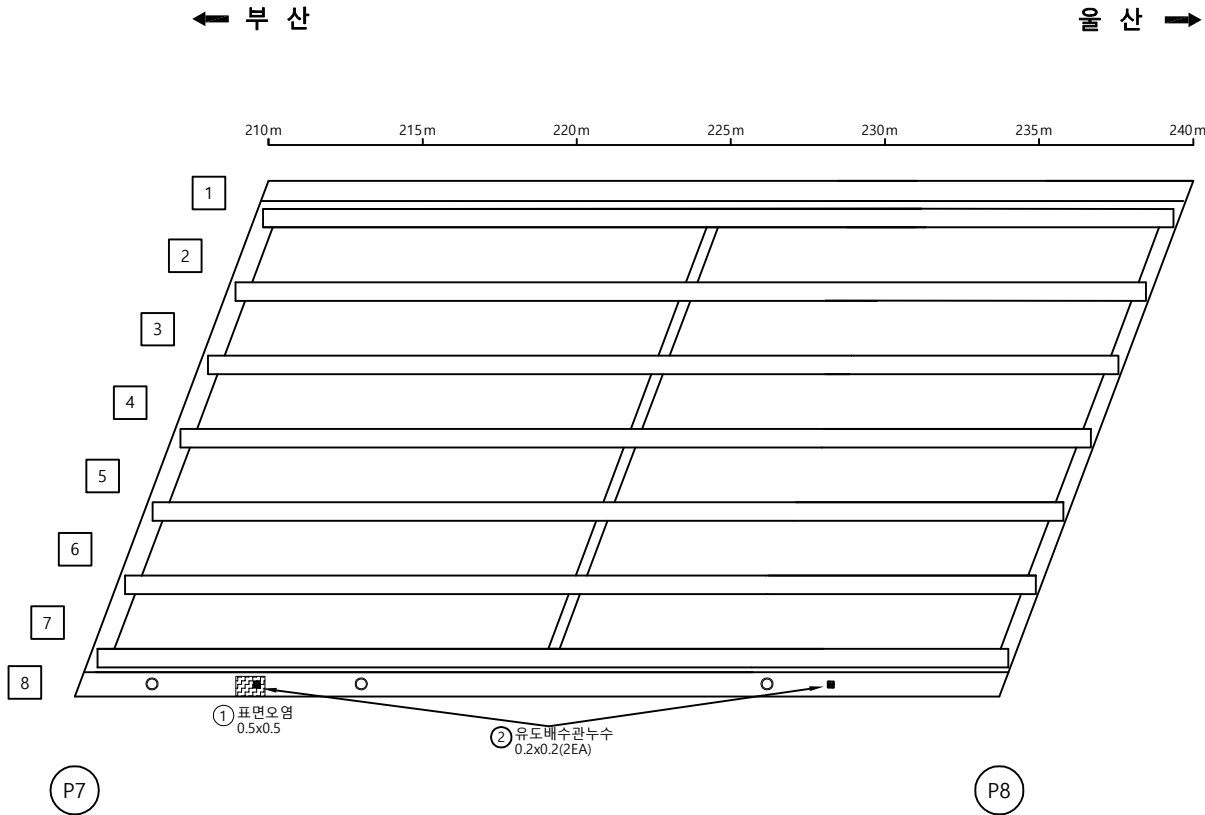
장안천교(울산) 바닥판하면 S8

| 바닥판 | | | | | | | | | |
|---|---|---|---|---|---|---|---|---|---|
| 2 | 구 | 배수시설 | 유도배수관 누수 | | | | 2 | EA | 2.00 |

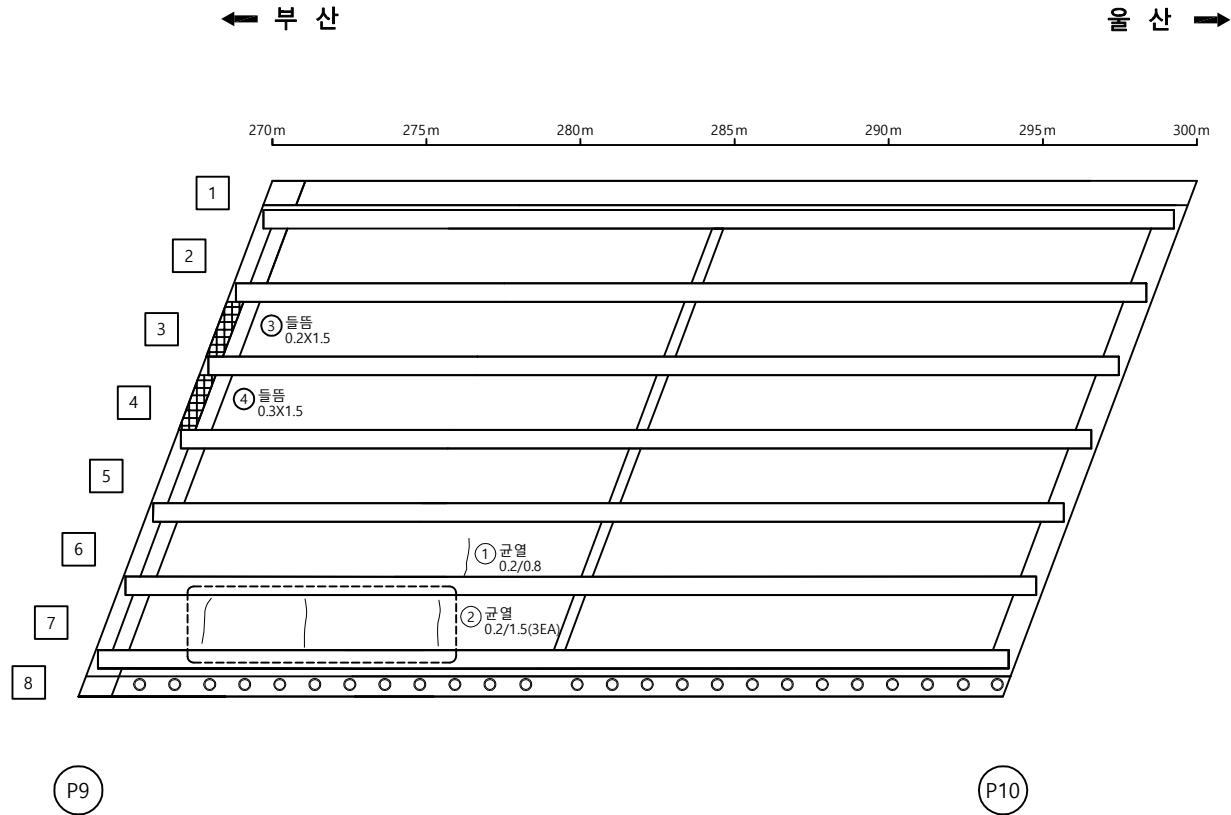
# 장안천교(울산) 바닥판하면 S10

| 바닥판 | | | | | | | | | |
|---|---|---|---|---|---|---|---|---|---|
| 1 | 구 | 바닥판 | 균열 | 0.2 | 0.8 | | 1 | m | 0.80 |
| 2 | 구 | 바닥판 | 균열 | 0.2 | 1.5 | | 3 | m | 4.50 |

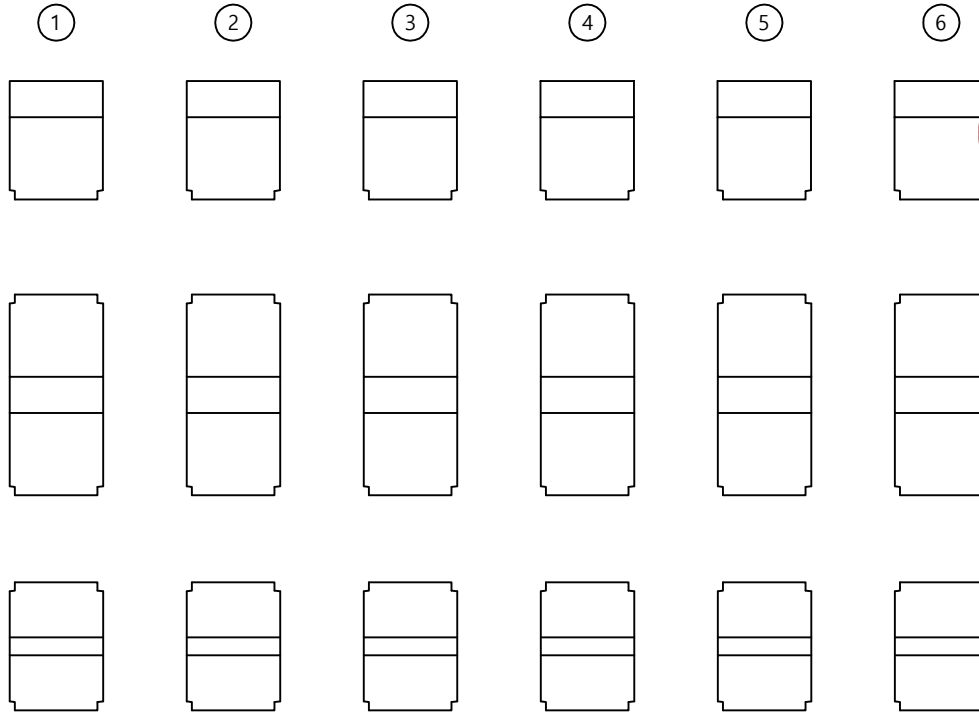
장안천교(울산) 가로보 S4

| 번호 | 선/구 | 부재명 | 손상현황 | 손상규모 | | | | | | 비고 |
|---|---|---|---|---|---|---|---|---|---|---|
| 2 | 신 | 가로보 | 균열부 백태 | 0.2 | 0.3 | | 1 | m | 0.30 | |

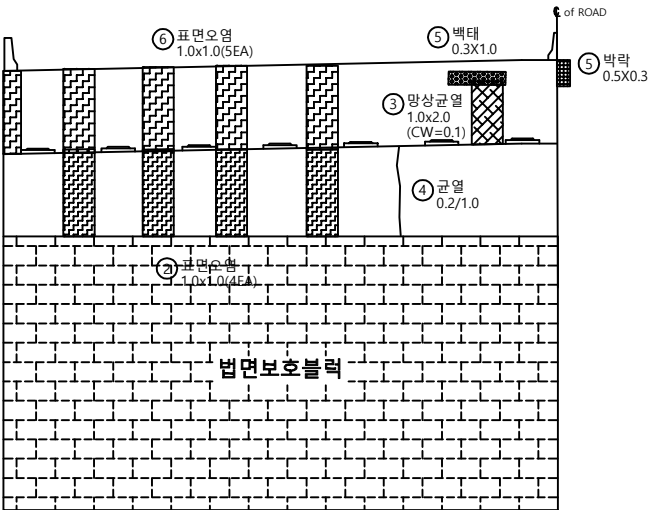
정면도

| 교대 | | | | | | | | | | |
|---|---|---|---|---|---|---|---|---|---|---|
| 1 | 구 | 교대 | 균열 | 0.2 | 1.5 | | 1 | m | 1.50 | |
| 3 | 구 | 교대 | 형상균열 | 0.2 | 1.0 | 2.0 | 1 | ㎡ | 2.00 | |
| 4 | 구 | 교대 | 균열 | 0.2 | 1.0 | | 1 | m | 1.00 | |

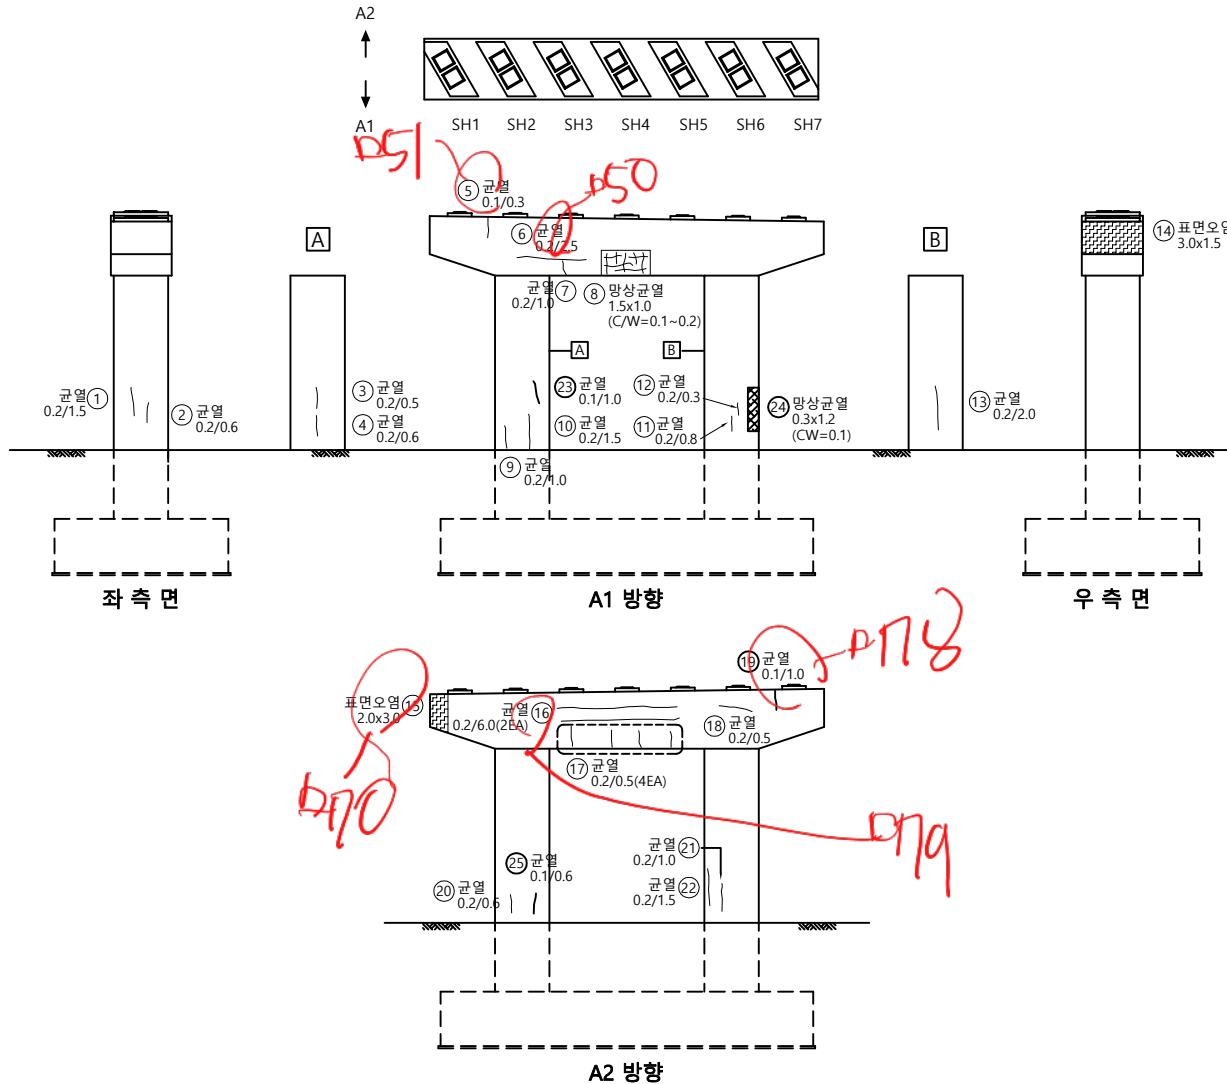
| 번호 | 선/구 | 부재명 | 손상현황 | 손상규모 | | | | | | 비고 |
|---|---|---|---|---|---|---|---|---|---|---|
| 1 | 구 | 교각 | 균열 | 0.2 | 1.5 | | 1 | m | 1.50 | |
| 2 | 구 | 교각 | 균열 | 0.2 | 0.6 | | 1 | m | 0.60 | |
| 3 | 구 | 교각 | 균열 | 0.2 | 0.5 | | 1 | m | 0.50 | |
| 4 | 구 | 교각 | 균열 | 0.2 | 0.6 | | 1 | m | 0.60 | |
| 5 | 구 | 교각 | 균열 | 0.1 | 0.3 | | 1 | m | 0.30 | |
| 6 | 구 | 교각 | 균열 | 0.2 | 2.5 | | 1 | m | 2.50 | |
| 7 | 구 | 교각 | 균열 | 0.2 | 1.0 | | 1 | m | 1.00 | |
| 8 | 구 | 교각 | 망상균열 | 0.2 | 1.5 | 1.0 | 1 | m | 1.50 | |
| 9 | 구 | 교각 | 균열 | 0.2 | 1.0 | | 1 | m | 1.00 | |
| 10 | 구 | 교각 | 균열 | 0.2 | 1.5 | | 1 | m | 1.50 | |
| 11 | 구 | 교각 | 균열 | 0.2 | 0.8 | | 1 | m | 0.80 | |
| 12 | 구 | 교각 | 균열 | 0.2 | 0.3 | | 1 | m | 0.30 | |
| 13 | 구 | 교각 | 균열 | 0.2 | 2.0 | | 1 | m | 2.00 | |
| 16 | 구 | 교각 | 균열 | 0.2 | 6.0 | | 2 | m | 12.00 | |
| 17 | 구 | 교각 | 균열 | 0.2 | 0.5 | | 4 | m | 2.00 | |
| 18 | 구 | 교각 | 균열 | 0.2 | 0.5 | | 1 | m | 0.50 | |
| 19 | 신 | 교각 | 균열 | 0.1 | 1.0 | | 1 | m | 1.00 | |
| 20 | 구 | 교각 | 균열 | 0.2 | 0.6 | | 1 | m | 0.60 | |
| 21 | 구 | 교각 | 균열 | 0.2 | 1.0 | | 1 | m | 1.00 | |
| 22 | 구 | 교각 | 균열 | 0.2 | 1.5 | | 1 | m | 1.50 | |
| 23 | 구 | 교각 | 균열 | 0.1 | 1.0 | | 1 | m | 1.00 | |
| 24 | 구 | 교각 | 망상균열 | 0.2 | 0.3 | 1.2 | 1 | m | 0.36 | |
| 25 | 구 | 교각 | 균열 | 0.1 | 0.6 | | 1 | m | 0.60 | |

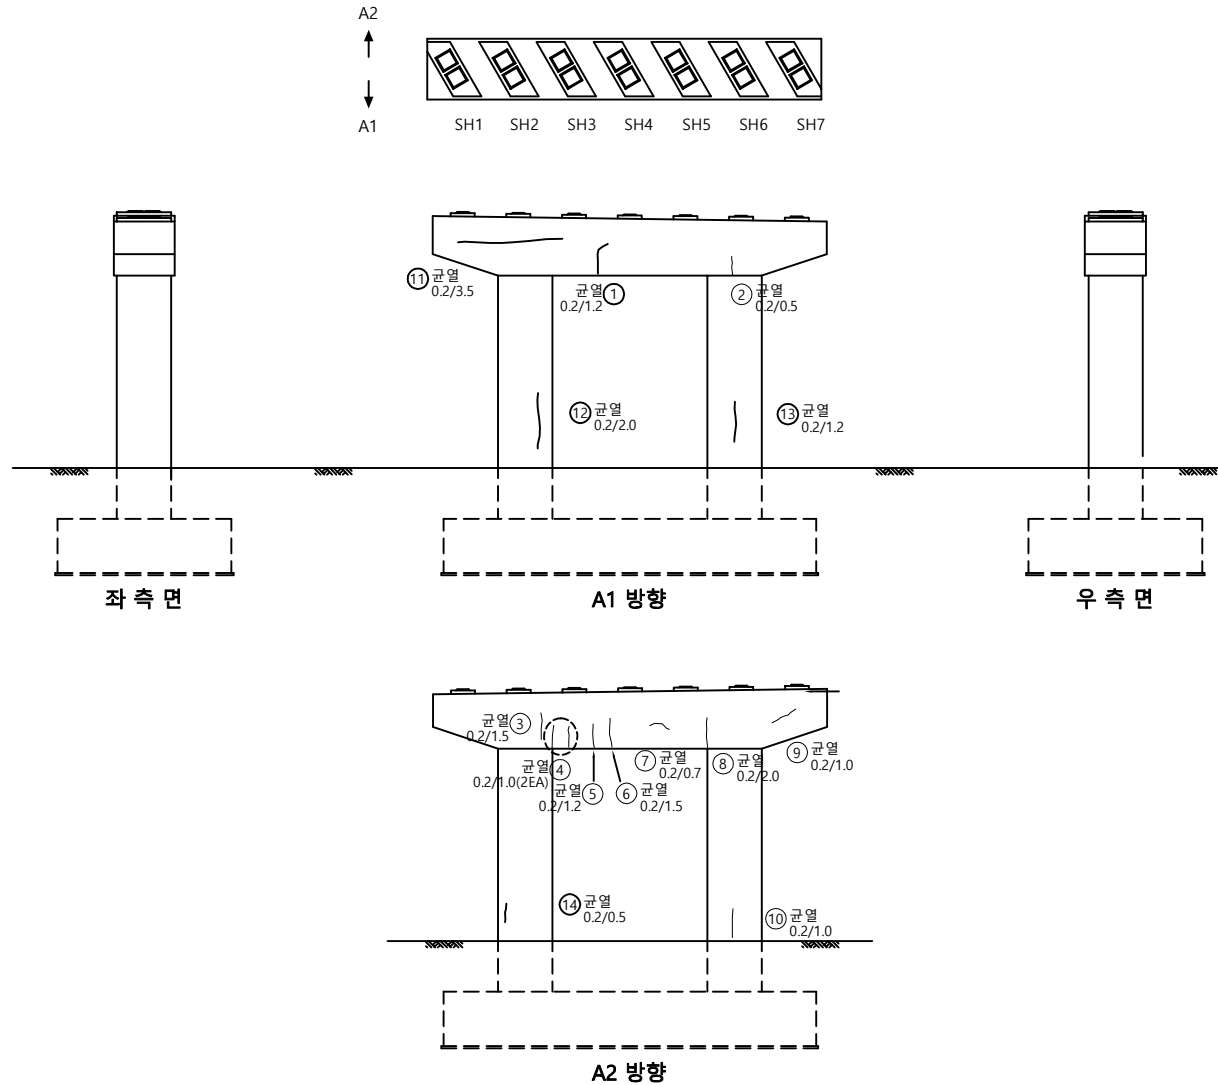
| 번호 | 선/구 | 부재명 | 손 상 현 황 | 손 상 규 모 | | | | | | 비고 |
|---|---|---|---|---|---|---|---|---|---|---|
| 1 | 선 | 교각 | 균열 | 0.2 | 1.2 | | 1 | m | 1.20 | |
| 2 | 구 | 교각 | 균열 | 0.2 | 0.5 | | 1 | m | 0.50 | |
| 3 | 구 | 교각 | 균열 | 0.2 | 1.5 | | 1 | m | 1.50 | |
| 4 | 구 | 교각 | 균열 | 0.2 | 1.0 | | 2 | m | 2.00 | |
| 5 | 구 | 교각 | 균열 | 0.2 | 1.2 | | 1 | m | 1.20 | |
| 6 | 구 | 교각 | 균열 | 0.2 | 1.5 | | 1 | m | 1.50 | |
| 7 | 구 | 교각 | 균열 | 0.2 | 0.7 | | 1 | m | 0.70 | |
| 8 | 구 | 교각 | 균열 | 0.2 | 2.0 | | 1 | m | 2.00 | |
| 9 | 구 | 교각 | 균열 | 0.2 | 1.0 | | 1 | m | 1.00 | |
