장안천교(울산) 교면포장 S1

손상물량표

| 용역명 | | 2023년 부산울산고속도로 정밀안전점검 및 성능평가용역 | | | | | |

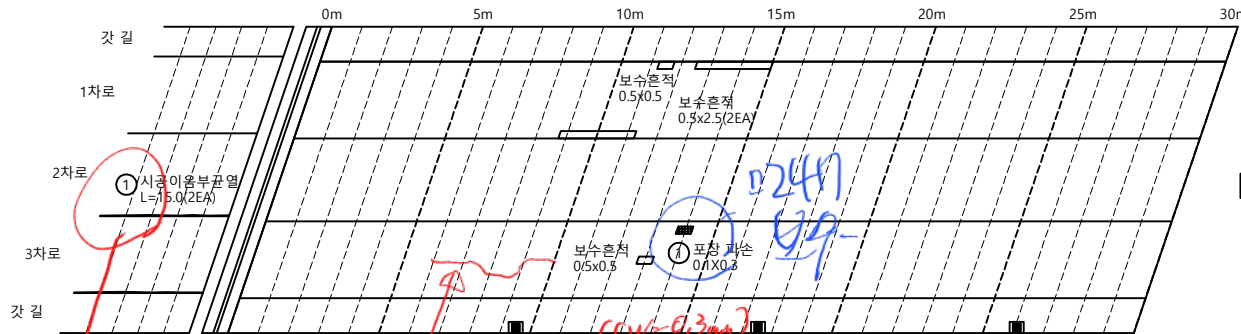
2238~243 전경

| 번호 | 선/구 | 부재명 | 손상현황 | 손상규모 | | | | | 비고 |
|---|---|---|---|---|---|---|---|---|---|
| 1 | 구 | 교면포장 | 시공이음 균열 | 1.0 | 15.0 | | 2 | m | 30.00 |
| 2 | 구 | 방호벽 | 고정대 부식 | | 30.0 | 0.1 | 1 | m | 3.00 |
| 3 | 신 | 교면포장 | 포장 파손 | | 0.1 | 0.3 | 1 | m | 0.03 |

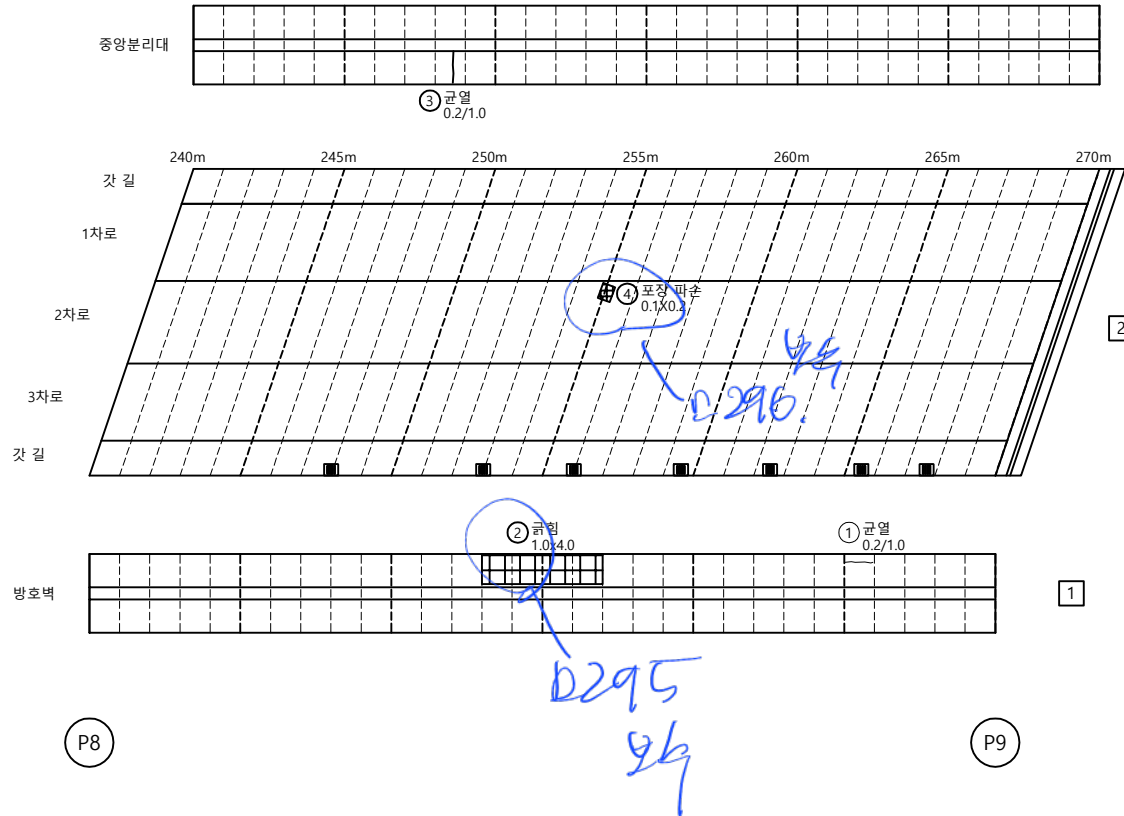
| 번호 | 선/구 | 부재명 | 손 상 현 황 | 손 상 규 모 | | | | | 비고 |
|---|---|---|---|---|---|---|---|---|---|
| 1 | 구 | 방호벽 | 균열 | 0.2 | 1.0 | | 1 | m | 1.00 |
| 2 | 구 | 방호벽 | 균열 | | 1.0 | 4.0 | 1 | m | 4.00 |
| 3 | 구 | 방호벽 | 균열 | 0.2 | 1.0 | | 1 | m | 1.00 |

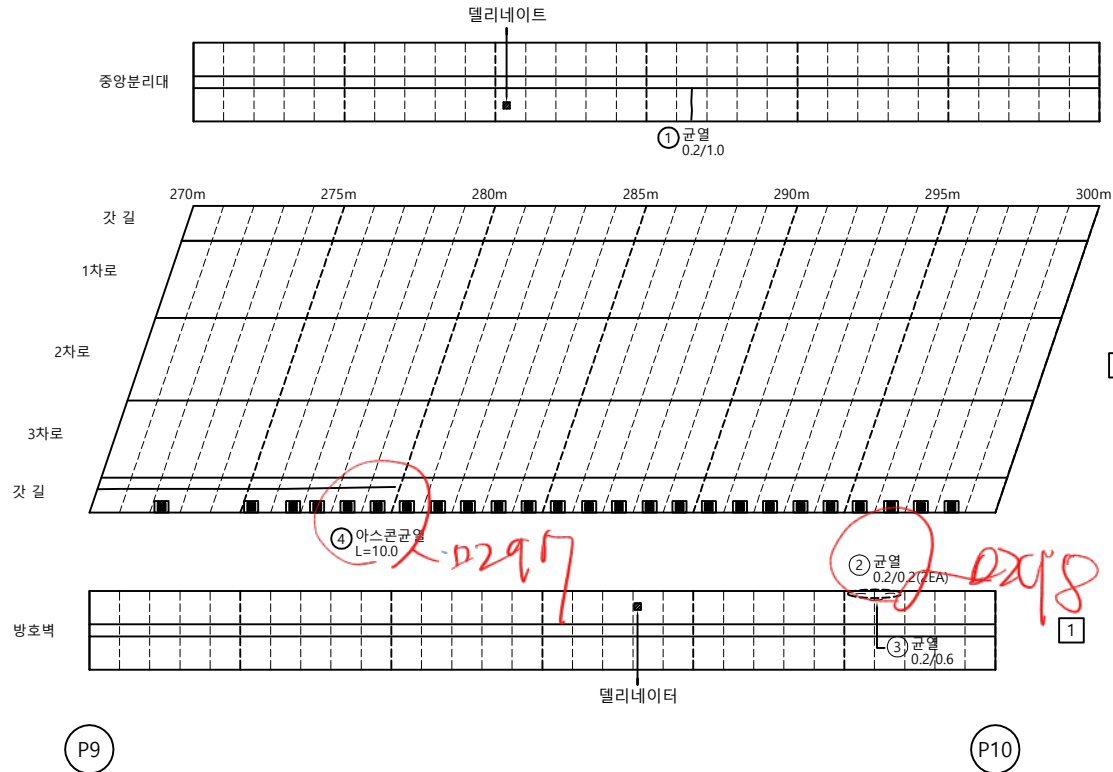
| 교면포장 | | | | | | | | | |
|---|---|---|---|---|---|---|---|---|---|
| 1 | 구 | 방호벽 | 균열 | 0.2 | 1.0 | | 1 | m | 1.00 |
| 2 | 구 | 방호벽 | 균열 | 0.2 | 0.2 | | 2 | m | 0.40 |
| 3 | 구 | 방호벽 | 균열 | 0.2 | 0.6 | | 1 | m | 0.60 |
| 4 | 구 | 교면포장 | 포장균열 | 1.0 | 10.0 | | 1 | m | 10.00 |

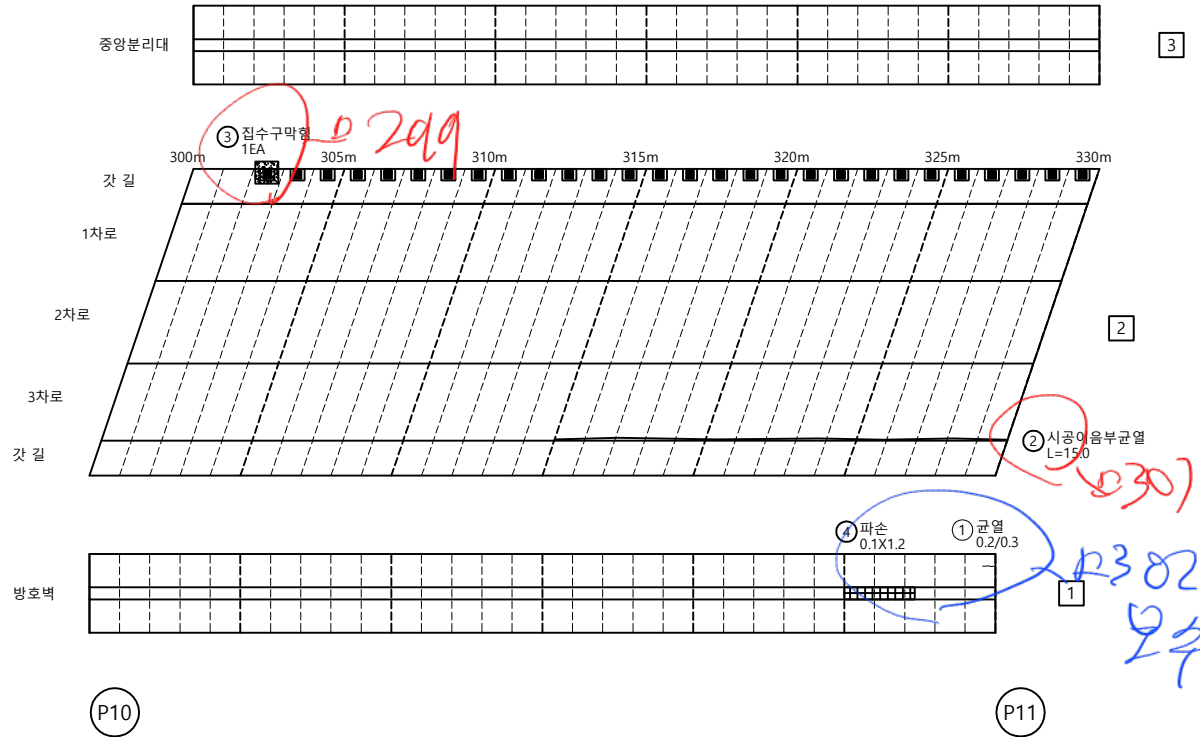
| 번호 | 선/구 | 부재명 | 손 상 현 황 | 손 상 규 모 | | | | | | 비고 |
|---|---|---|---|---|---|---|---|---|---|---|
| 1 | 구 | 방호벽 | 균열 | 0.2 | 0.3 | | 1 | m | 0.30 | |
| 2 | 구 | 교면포장 | 시공이음 균열 | 1.0 | 15.0 | | 1 | m | 15.00 | |

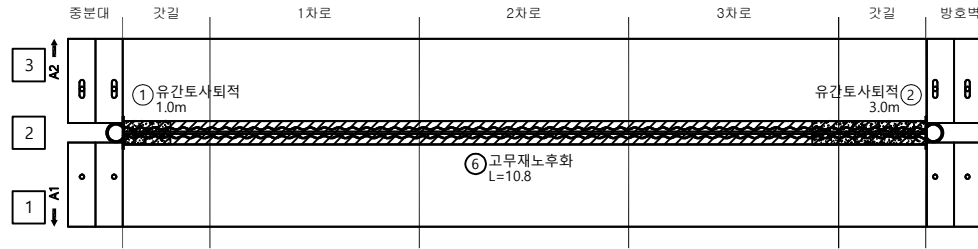
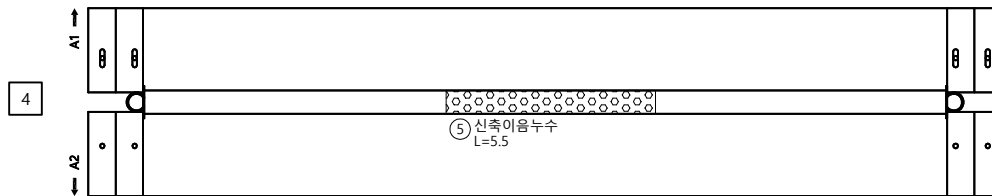
# 장안천교(울산) 신축이음 P3

④ 차수판앵커볼트누락 2EA

| 번호 | 선/구 | 부재명 | 손 상 현 황 | 손 상 규 모 | | | | | | 비고 |
|---|---|---|---|---|---|---|---|---|---|---|
| 5 | 구 | 신축이음 | 허부누수 | | 5.5 | | 1 | m | 5.50 | |

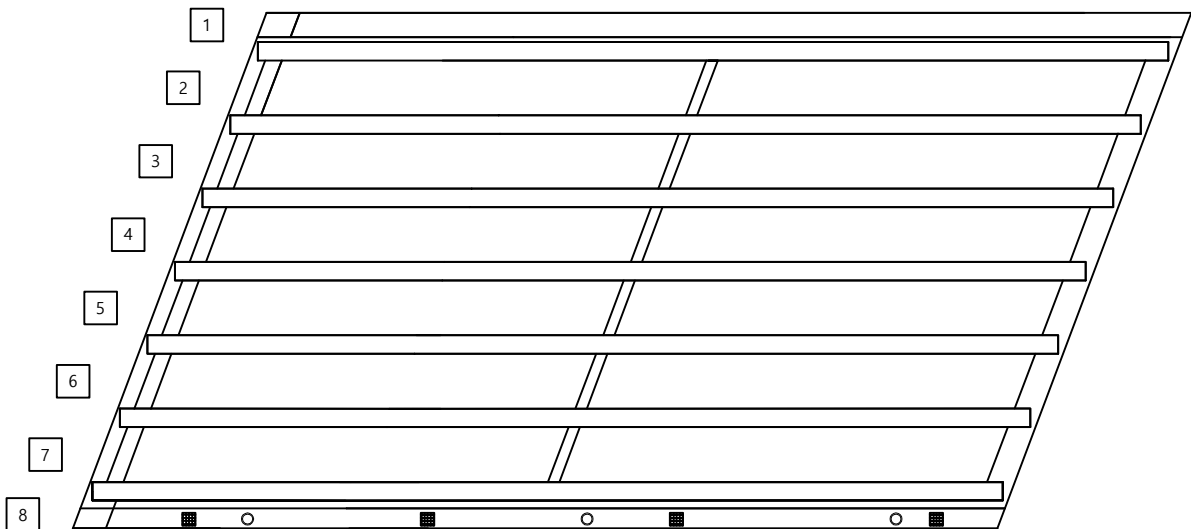
① 유공관 길이부족  
4EA

| 바닥판 | | | | | | | | | | |
|---|---|---|---|---|---|---|---|---|---|---|
| 2 | 선 | 배수시설 | 균열 | 0.2 | 1.0 | | 1 | m | 1.00 | |

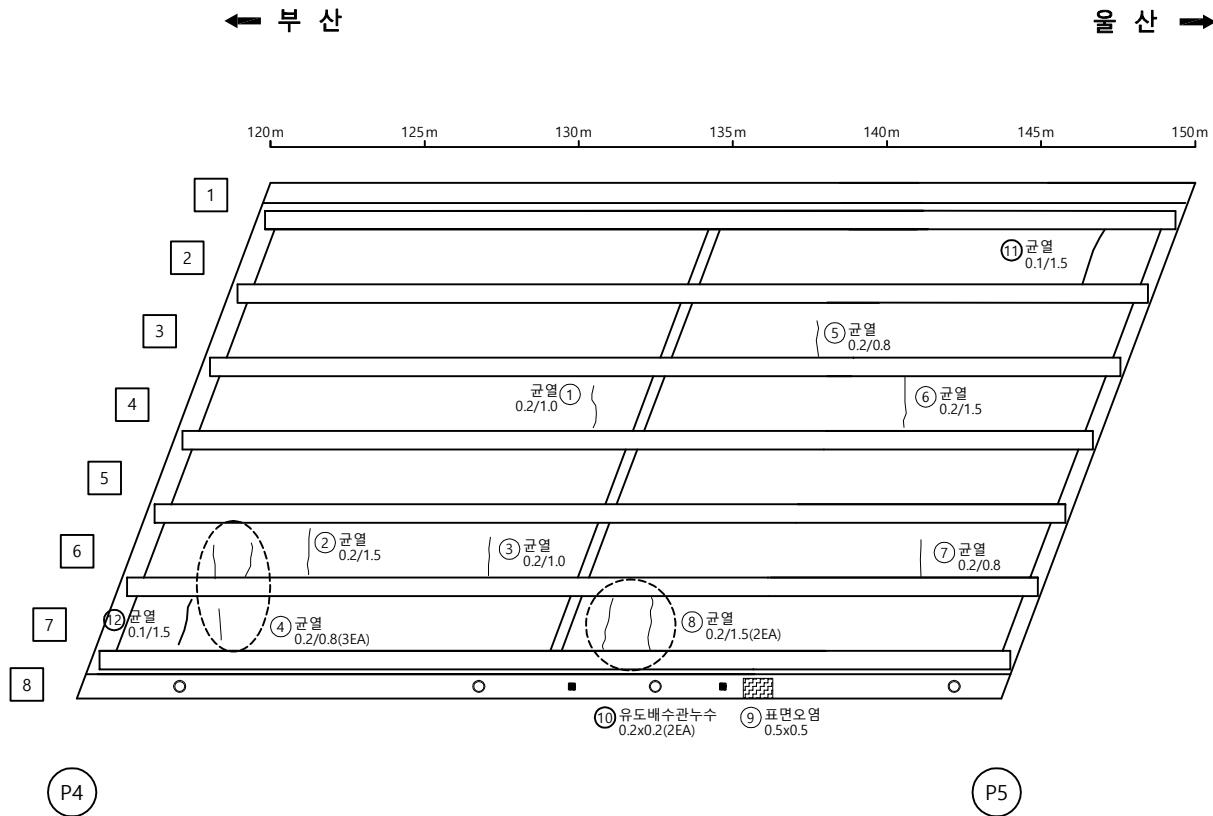
# 장안천교(울산) 바닥판하면 S5

| 바닥판 | | | | | | | | | |
|---|---|---|---|---|---|---|---|---|---|
| 1 | 구 | 바닥판 | 균열 | 0.2 | 1.0 | | 1 | m | 1.00 |

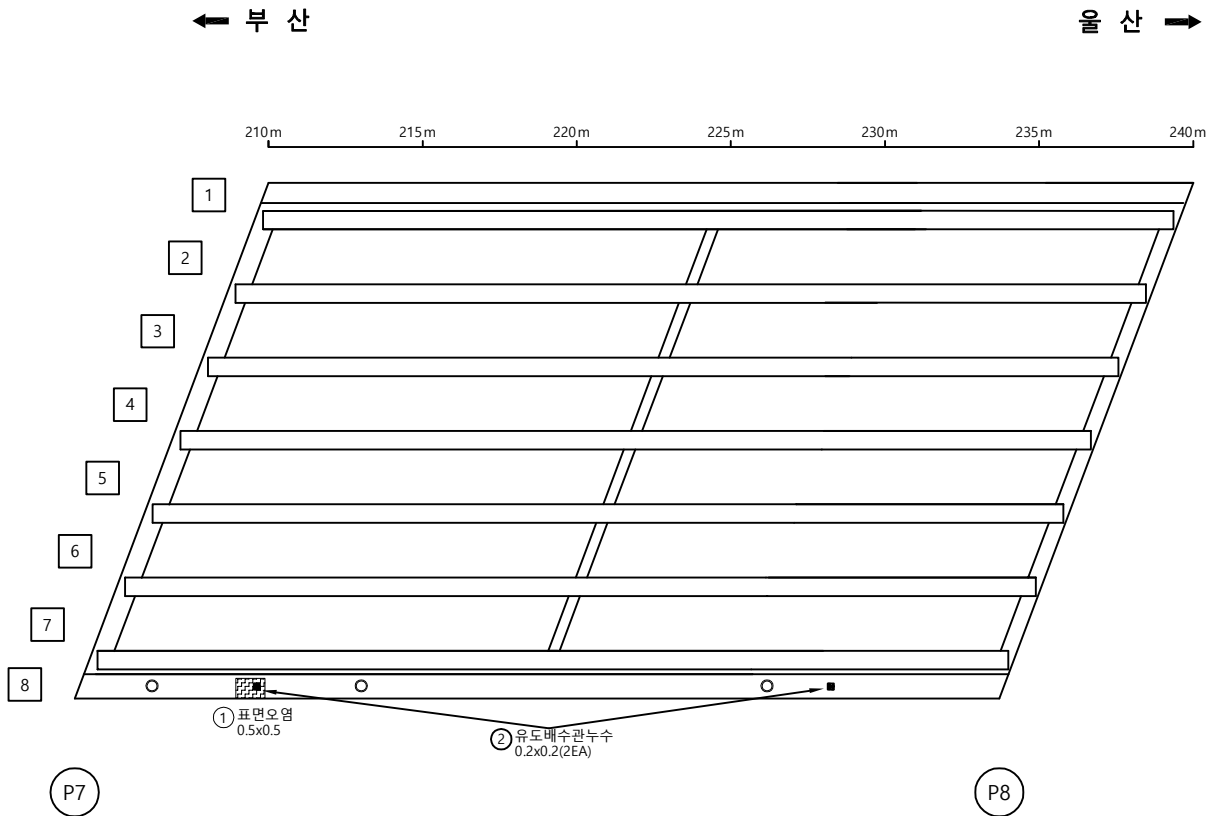
장안천교(울산) 바닥판하면 S8

| 바닥판 | | | | | | | | | |
|---|---|---|---|---|---|---|---|---|---|
| 2 | 구 | 배수시설 | 유도배수관 누수 | | | | 2 | EA | 2.00 |

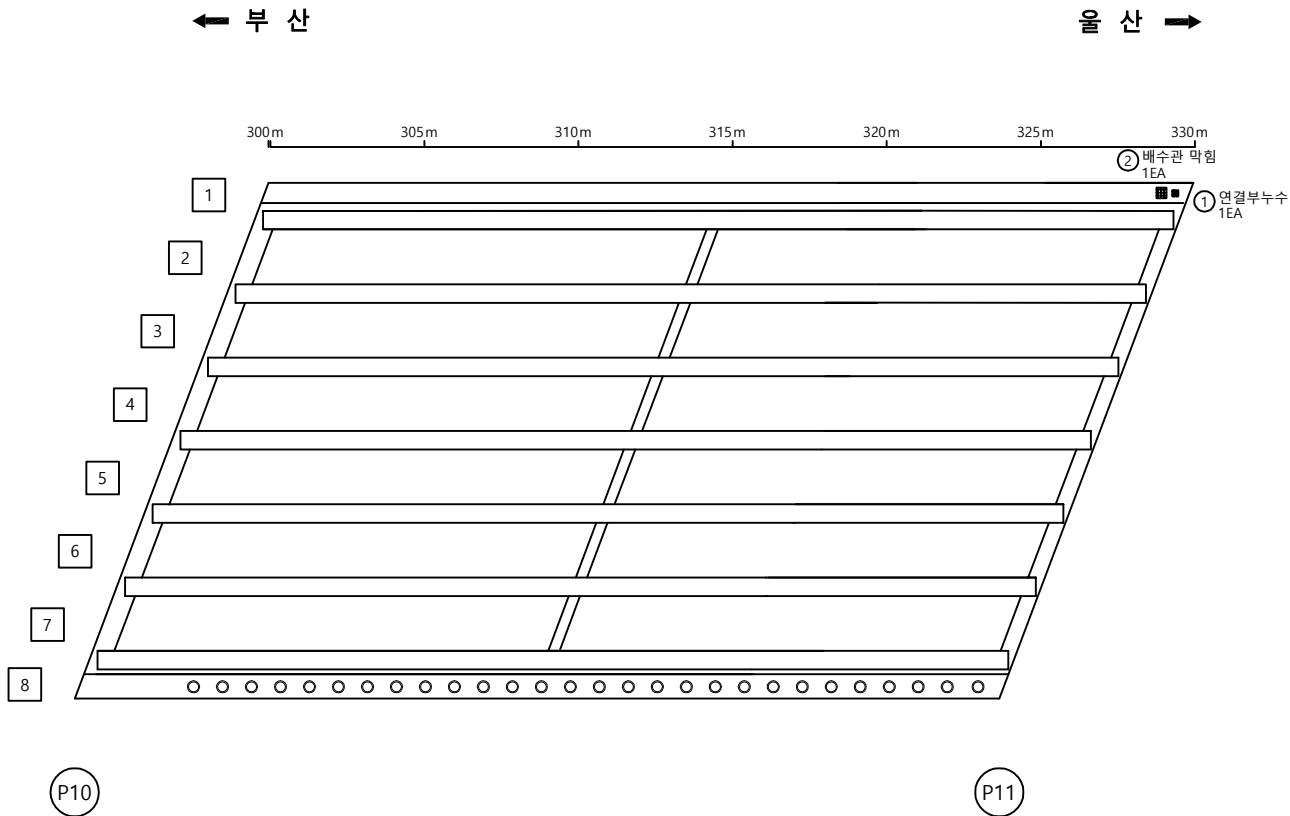
장안천교(울산) 바닥판하면 S11

| 바닥판 | | | | | | | | | | |
|---|---|---|---|---|---|---|---|---|---|---|
| 1 | 구 | 배수시설 | 연결부 누수 | | | | 1 | EA | 1.00 | |

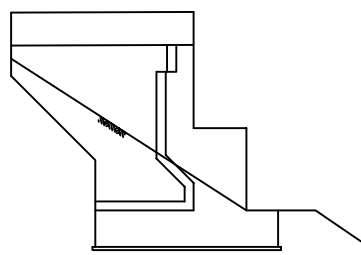
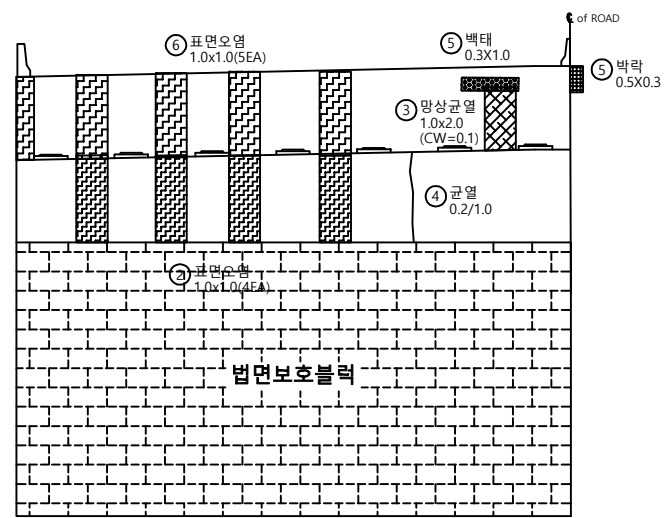
장안천교(울산) 교대 A1

| 교대 | | | | | | | | | | |
|---|---|---|---|---|---|---|---|---|---|---|
| 1 | 구 | 교대 | 균열 | 0.2 | 1.5 | | 1 | m | 1.50 | |
| 3 | 구 | 교대 | 형상균열 | 0.2 | 1.0 | 2.0 | 1 | ㎡ | 2.00 | |
| 4 | 구 | 교대 | 균열 | 0.2 | 1.0 | | 1 | m | 1.00 | |

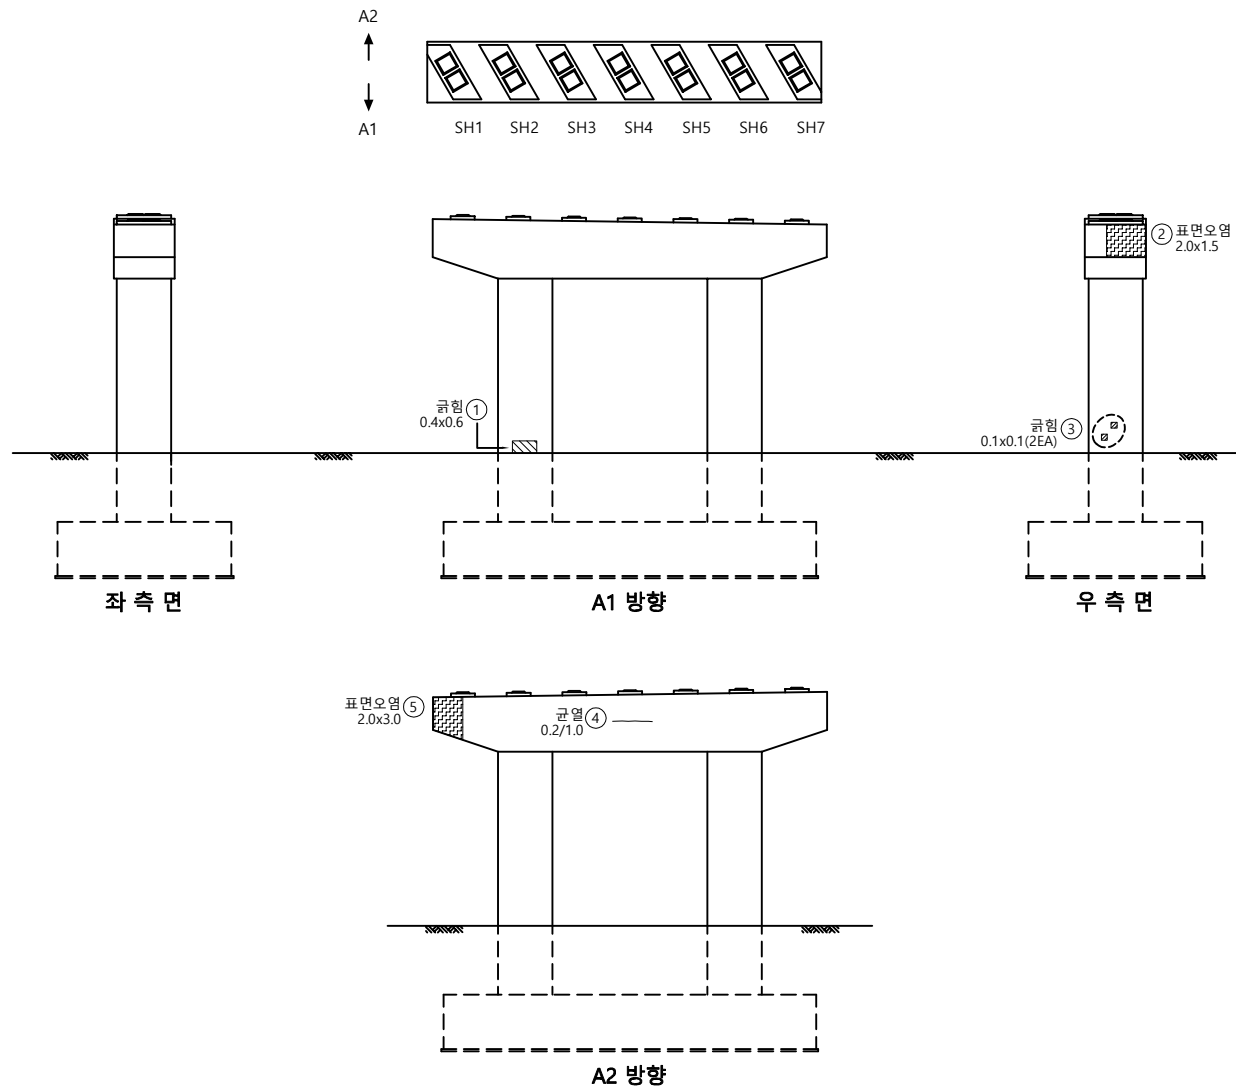
| 교각 | | | | | | | | | | |
|---|---|---|---|---|---|---|---|---|---|---|
| P2 | | | | | | | | | | |

| 교각 | | | | | | | | | | |
|---|---|---|---|---|---|---|---|---|---|---|
| 3 | 구 | 교각 | 균열 | | 0.1 | 0.1 | 2 | ㎡ | 0.02 | |
| 4 | 구 | 교각 | 균열 | 0.2 | 1.0 | | 1 | m | 1.00 | |

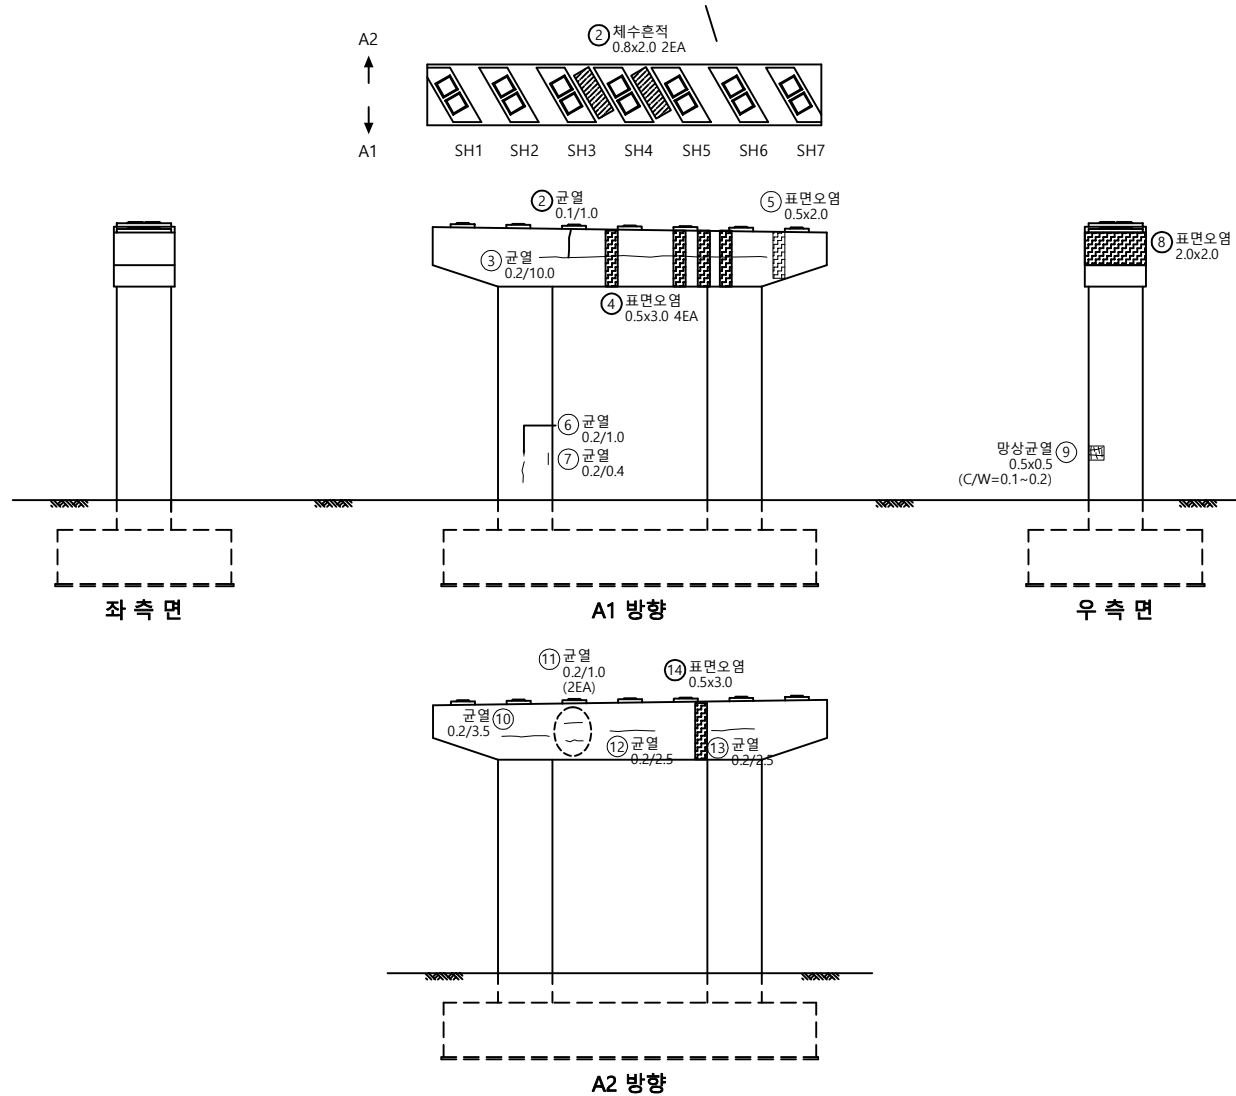
| 교각 | | | | | | | | | | |
|---|---|---|---|---|---|---|---|---|---|---|
| P3 | | | | | | | | | | |

| 교각 | | | | | | | | | | |
|---|---|---|---|---|---|---|---|---|---|---|
| 2 | 선 | 교각 | 균열 | 0.1 | 1.0 | | 1 | m | 1.00 | |
| 3 | 구 | 교각 | 균열 | 0.2 | 10.0 | | 1 | m | 10.00 | |
| 10 | 구 | 교각 | 균열 | 0.2 | 3.5 | | 1 | m | 3.50 | |

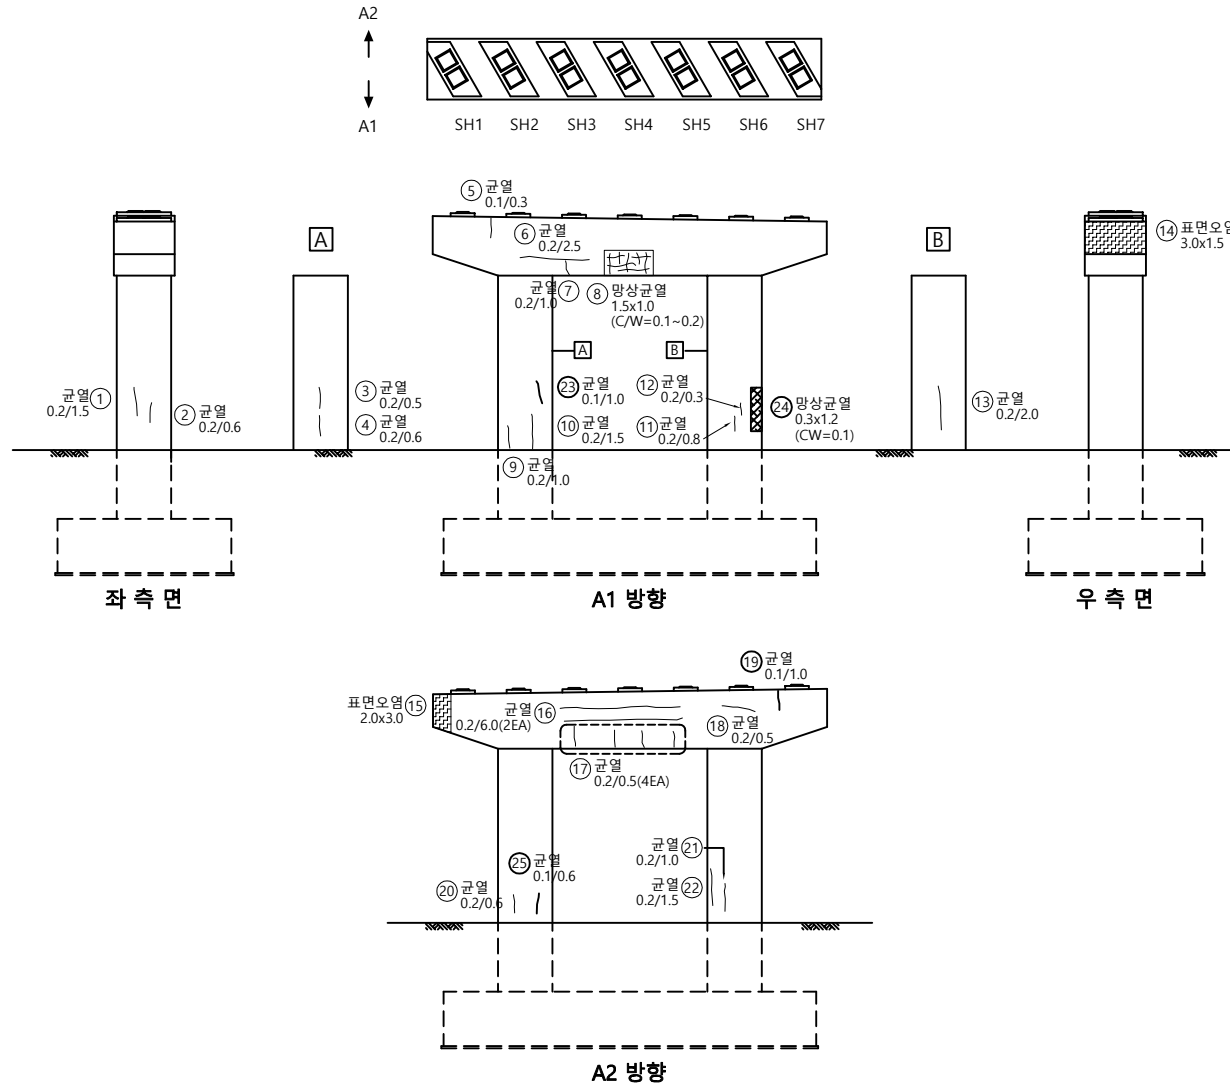
| 번호 | 선/구 | 부재명 | 손 상 현 황 | 손 상 규 모 | | | | | 비고 |
|---|---|---|---|---|---|---|---|---|---|
| 1 | 구 | 교각 | 균열 | 0.2 | 1.5 | | 1 | m | 1.50 |
| 8 | 구 | 교각 | 망상균열 | 0.2 | 1.5 | 1.0 | 1 | m | 1.50 |
| 16 | 구 | 교각 | 균열 | 0.2 | 6.0 | | 2 | m | 12.00 |
| 24 | 구 | 교각 | 망상균열 | 0.2 | 0.3 | 1.2 | 1 | m | 0.36 |

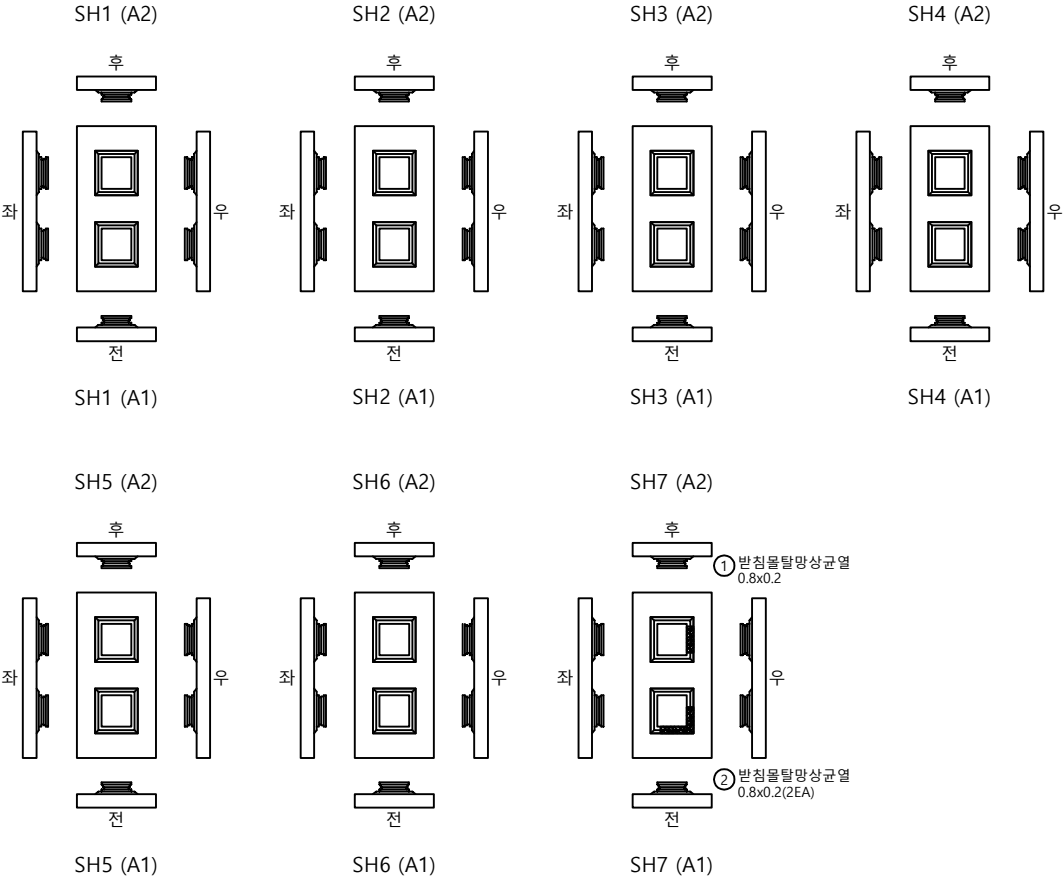
| 번호 | 선/구 | 부재명 | 손 상 현 황 | 손 상 규 모 | | | | | | 비고 |
|---|---|---|---|---|---|---|---|---|---|---|
| 1 | 구 | 교량받침 | 받침돌물 망상균열 | 0.1 | 0.8 | 0.2 | 1 | m | 0.16 | |
| 2 | 구 | 교량받침 | 받침돌물 망상균열 | 0.1 | 0.8 | 0.2 | 2 | m | 0.32 | |
