## 좌광천교(부산) 교면포장 S1

2023년 부산울산고속도로 정밀안전점검 및 성능평가용역

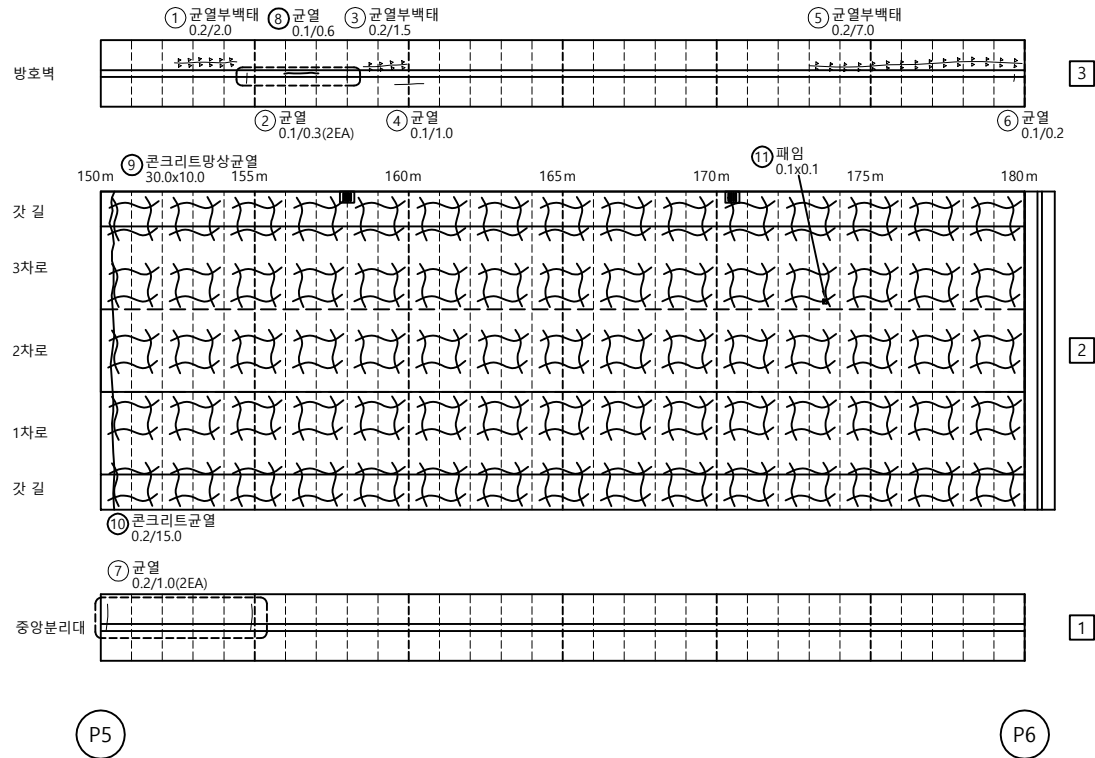
| 번호 | 신/구 | 부재명 | 손 상 현 황 | 손 상 규 모 | | | | | 비고 |
|---|---|---|---|---|---|---|---|---|---|
| 1 | 구 | 방호벽 | 균열부백태 | 0.2 | 23.5 | | 1 | m | 23.50 |
| 2 | 구 | 방호벽 | 균열 | 0.2 | 0.3 | | 1 | m | 0.30 |
| 3 | 구 | 방호벽 | 균열 | 0.1 | 0.3 | | 1 | m | 0.30 |
| 4 | 구 | 방호벽 | 균열 | 0.2 | 0.7 | | 1 | m | 0.70 |
| 5 | 구 | 방호벽 | 균열 | 0.1 | 0.4 | | 1 | m | 0.40 |
| 6 | 구 | 방호벽 | 균열 | 0.1 | 0.3 | | 1 | m | 0.30 |
| 7 | 구 | 방호벽 | 균열 | | 3.0 | 0.1 | 1 | m | 0.30 |
| 8 | 구 | 방호벽 | 균열부백태 | 0.2 | 0.5 | | 1 | m | 0.50 |
| 9 | 구 | 방호벽 | 균열부백태 | 0.2 | 4.5 | | 1 | m | 4.50 |
| 10 | 구 | 교면포장 | 모래 망상균열 | 0.2 | 30.0 | 10.0 | 1 | m | 300.00 |
| 11 | 구 | 교면포장 | 모래 균열 | 0.3 | 7.0 | | 1 | m | 7.00 |

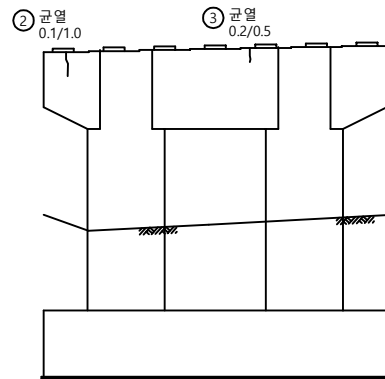
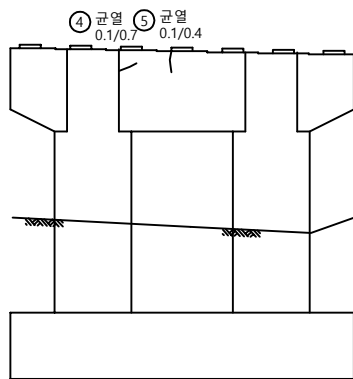
| 교각 | | | | | | | | | | |
|---|---|---|---|---|---|---|---|---|---|---|
| 1 | 구 | 교각 | 균열 | 0.1 | 0.4 | | 1 | m | 0.40 | |
| 2 | 구 | 교각 | 균열 | 0.1 | 1.0 | | 1 | m | 1.00 | |
| 3 | 구 | 교각 | 균열 | 0.2 | 0.5 | | 1 | m | 0.50 | |
| 4 | 구 | 교각 | 균열 | 0.1 | 0.7 | | 1 | m | 0.70 | |

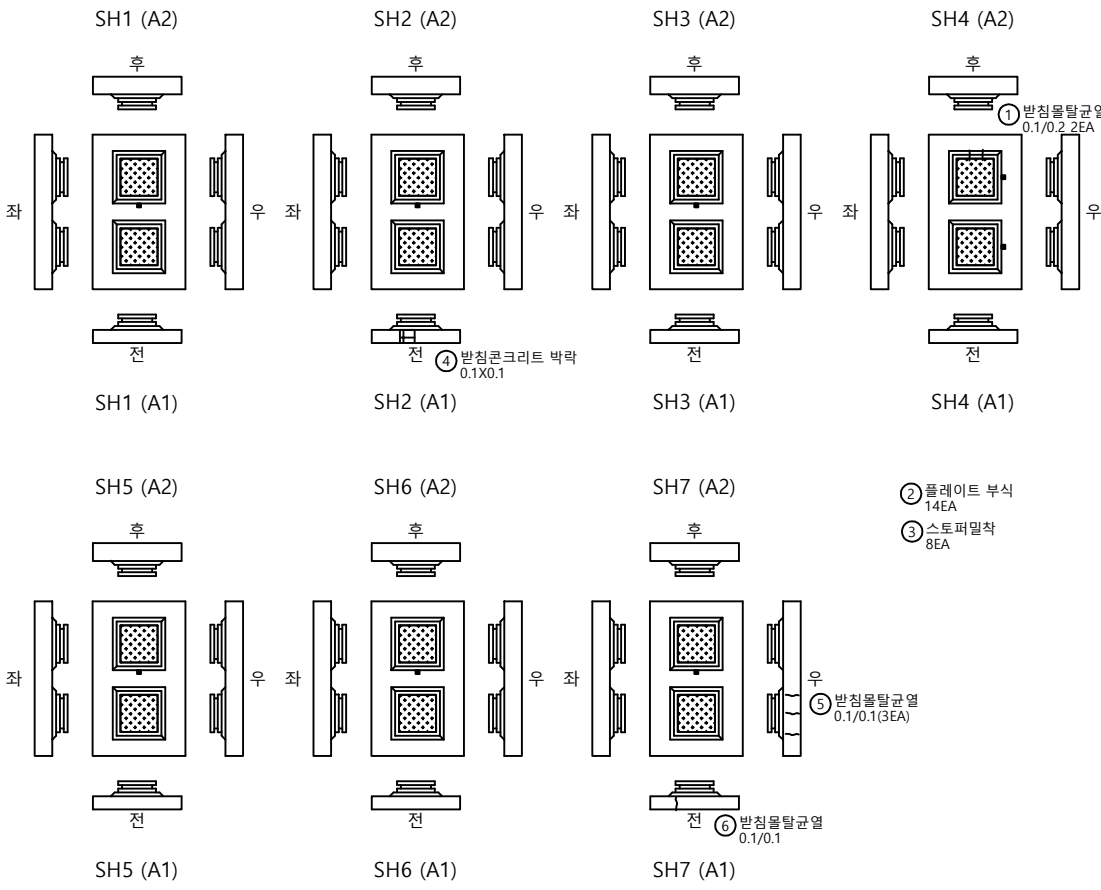
| 받침장치 | | | | | | | | | | |
|---|---|---|---|---|---|---|---|---|---|---|
| P2 | | | | | | | | | | |

| 받침장치 | | | | | | | | | | |
|---|---|---|---|---|---|---|---|---|---|---|
| 1 | 선 | 교량받침 | 받침물탈 균열 | 0.1 | 0.2 | | 2 | m | 0.40 | |
| 2 | 구 | 교량받침 | 플레이트부식 | | | | 14 | EA | 14.00 | |
| 5 | 구 | 교량받침 | 받침물탈 균열 | 0.1 | 0.1 | | 3 | m | 0.30 | |

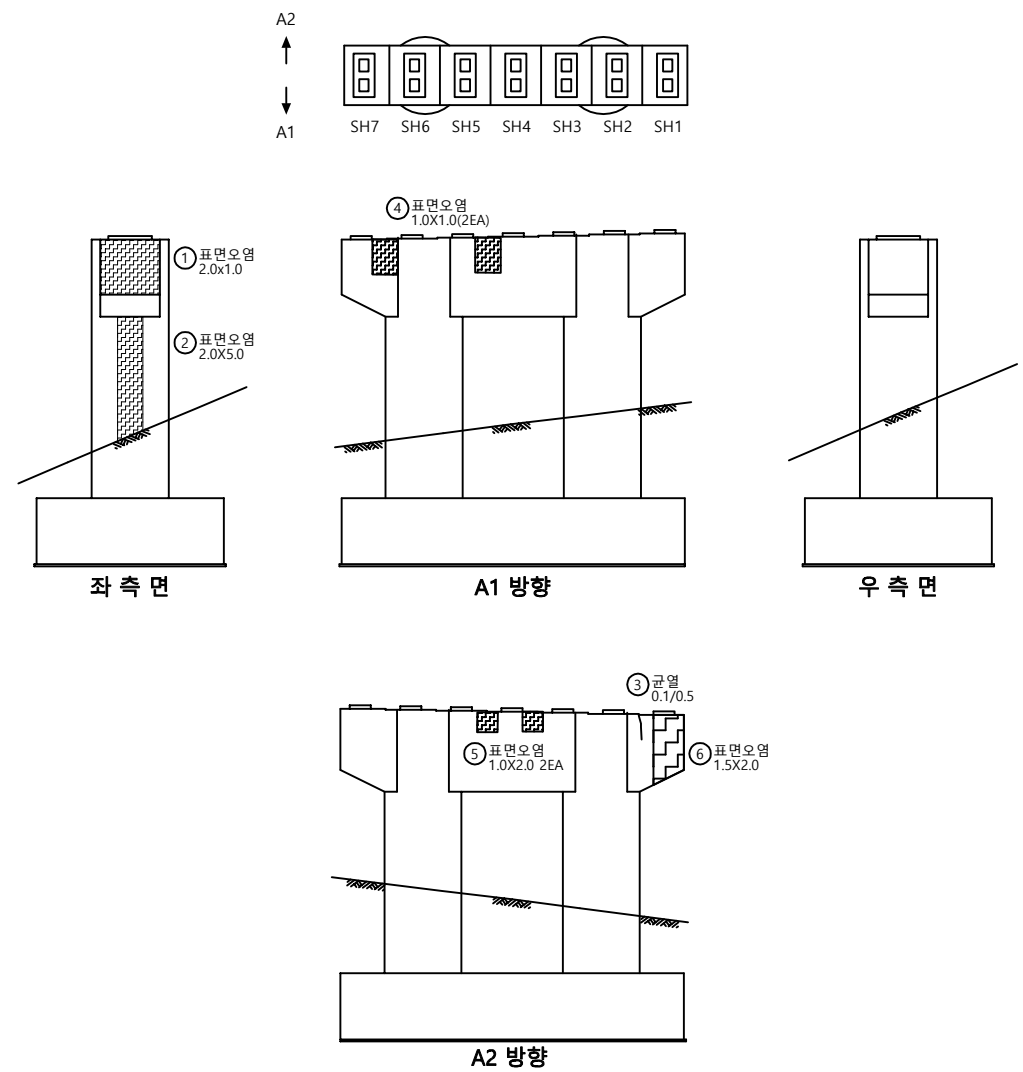
| 교각 | | | | | | | | | | |
|---|---|---|---|---|---|---|---|---|---|---|
| P3 | | | | | | | | | | |

| 교각 | | | | | | | | | | |
|---|---|---|---|---|---|---|---|---|---|---|
| 3 | 구 | 교각 | 균열 | 0.1 | 0.5 | | 1 | m | 0.50 | |

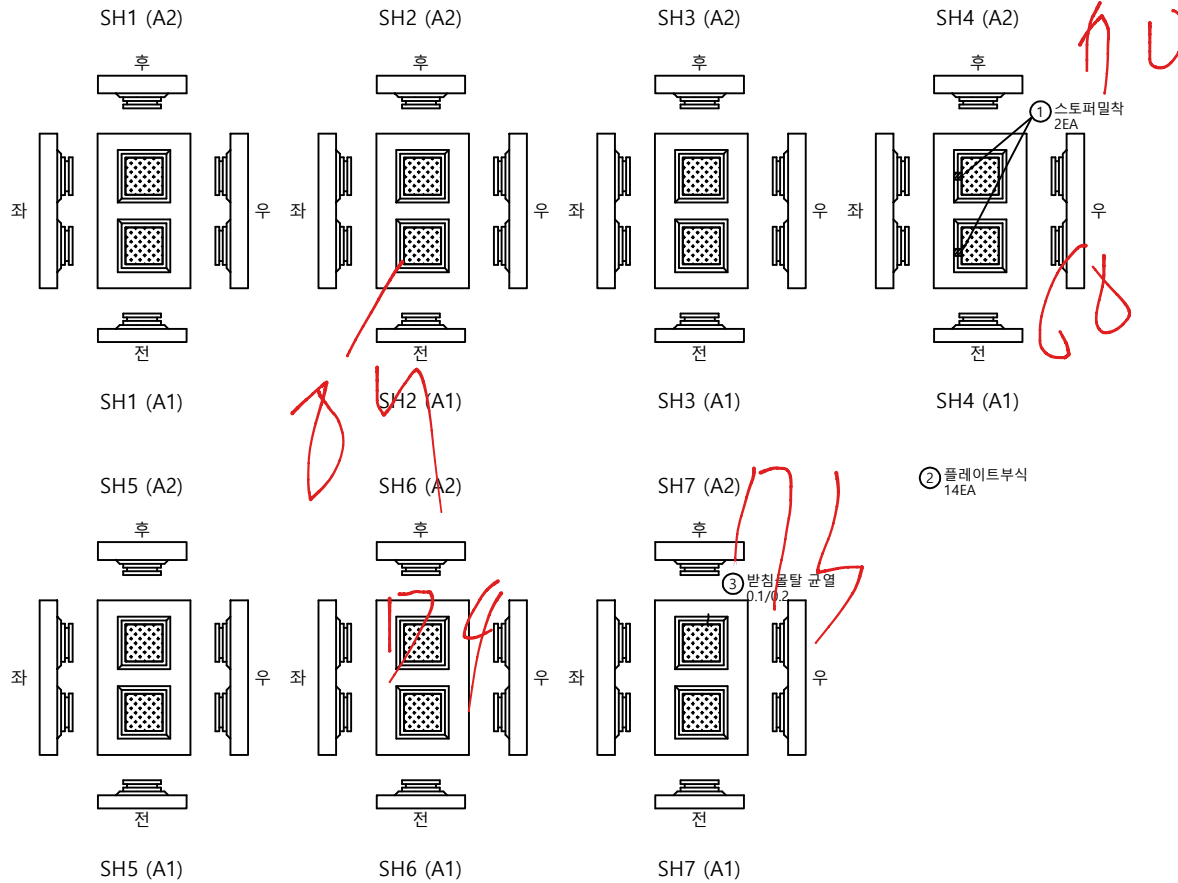
| 번호 | 신/구 | 부재명 | 손상현황 | 손상규모 | | | | | | 비고 |
|---|---|---|---|---|---|---|---|---|---|---|
| 2 | 구 | 교량받침 | 플레이트부식 | | | | 14 | EA | 14.00 | |
| 3 | 신 | 교량받침 | 반침몰탈 균열 | 0.1 | 0.2 | | 1 | m | 0.20 | |

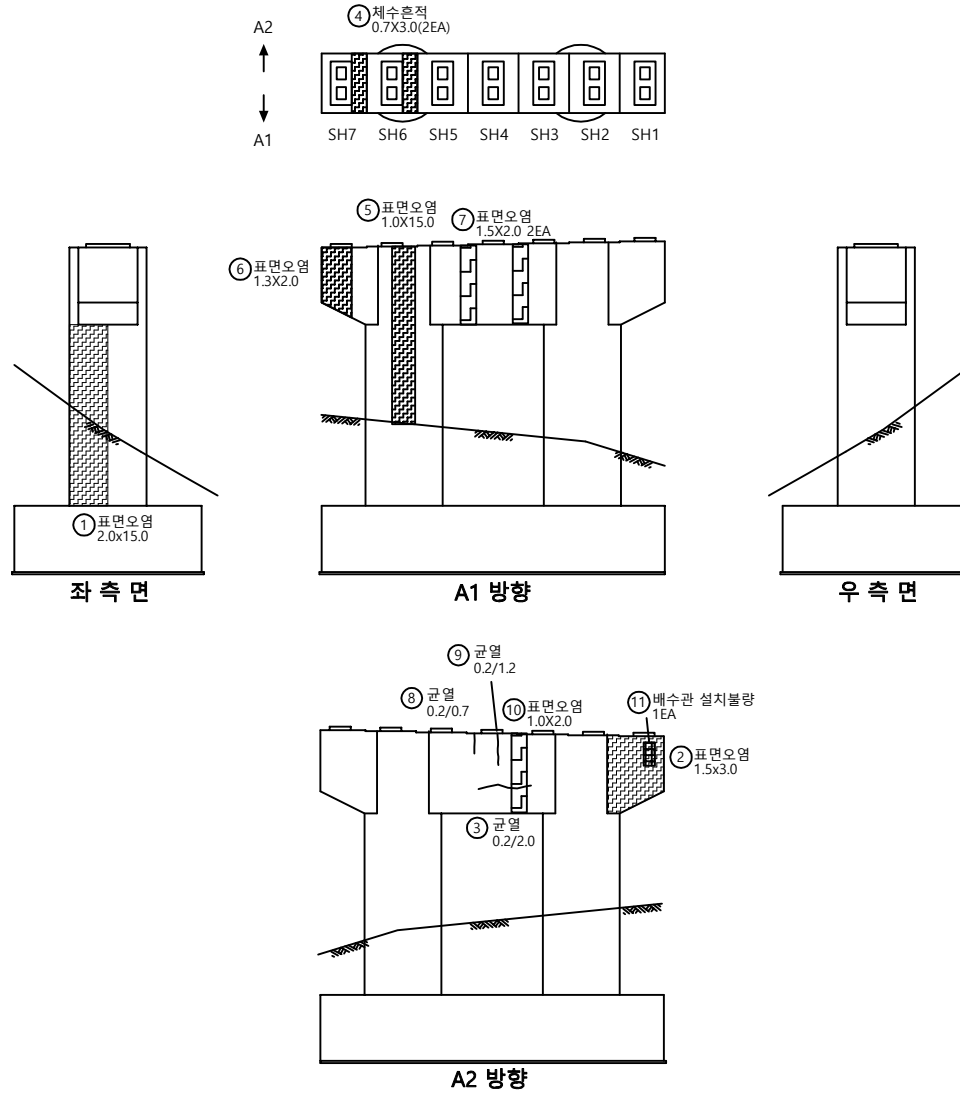
| 교각 | | | | | | | | | | |
|---|---|---|---|---|---|---|---|---|---|---|
| P6 | | | | | | | | | | |

| 교각 | | | | | | | | | | |
|---|---|---|---|---|---|---|---|---|---|---|
| 3 | 구 | 교각 | 균열 | 0.2 | 2.0 | | 1 | m | 2.00 | |
| 8 | 구 | 교각 | 균열 | 0.2 | 0.7 | | 1 | m | 0.70 | |
| 9 | 구 | 교각 | 균열 | 0.2 | 1.2 | | 1 | m | 1.20 | |

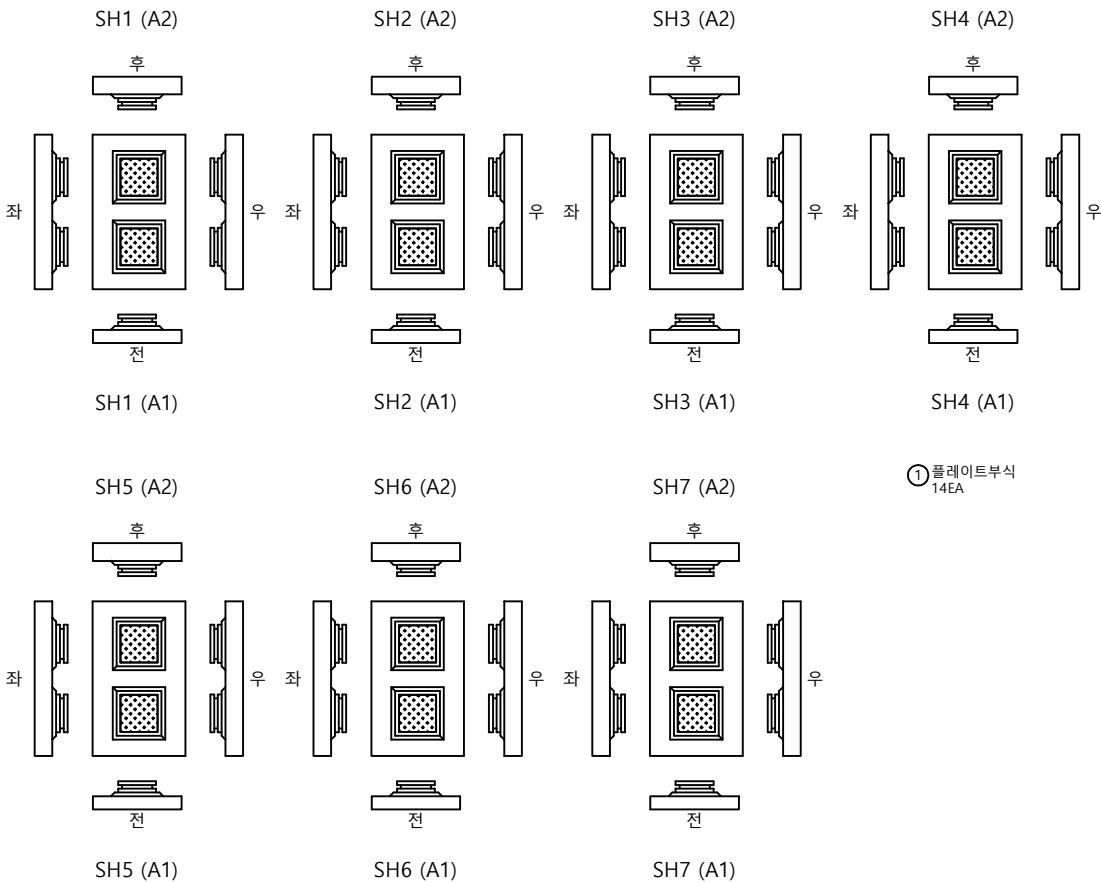
| 번호 | 신/구 | 부재명 | 손 상 현 상 | 손 상 규 모 | | | | | | 비고 |
|---|---|---|---|---|---|---|---|---|---|---|
| 1 | 구 | 교량받침 | 플레이트부식 | | | | | 14 | EA | 14.00 |

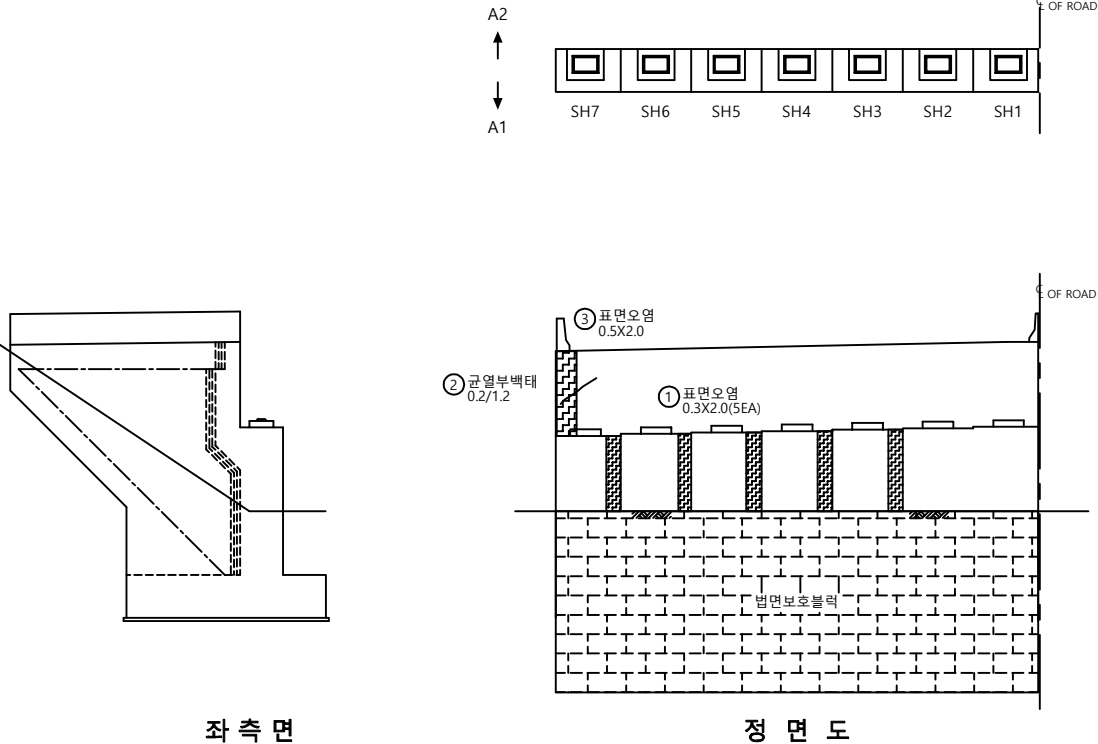
| 교대 | | | | | | | | | | |
|---|---|---|---|---|---|---|---|---|---|---|
| 2 | 구 | 교대 | 균열부백태 | 0.2 | 1.2 | | 1 | m | 1.20 | |
