# 좌광천교(부산) 교면포장 S1

## 손상물량표

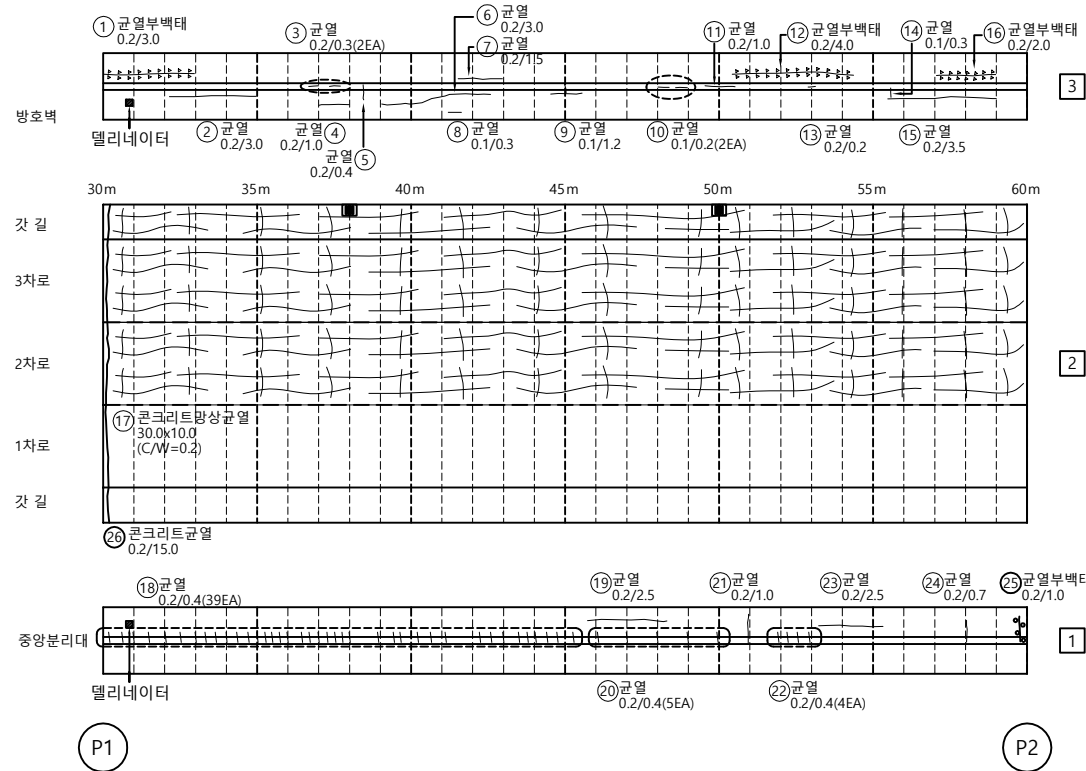
| 번호 | 선/구 | 부재명 | 손 상 현 황 | 손 상 규 모 | | | | | 비고 |
|---|---|---|---|---|---|---|---|---|---|
| 1 | 구 | 방호벽 | 균열부백테 | 0.2 | 3.0 | | 1 | m | 3.00 |
| 2 | 구 | 방호벽 | 균열 | 0.2 | 3.0 | | 1 | m | 3.00 |
| 17 | 구 | 교면포장 | 포장 망상균열 | 0.2 | 30.0 | 10.0 | 1 | ㎡ | 300.00 |
| 26 | 구 | 교면포장 | 모창균열 | 0.2 | 15.0 | | 1 | m | 15.00 |

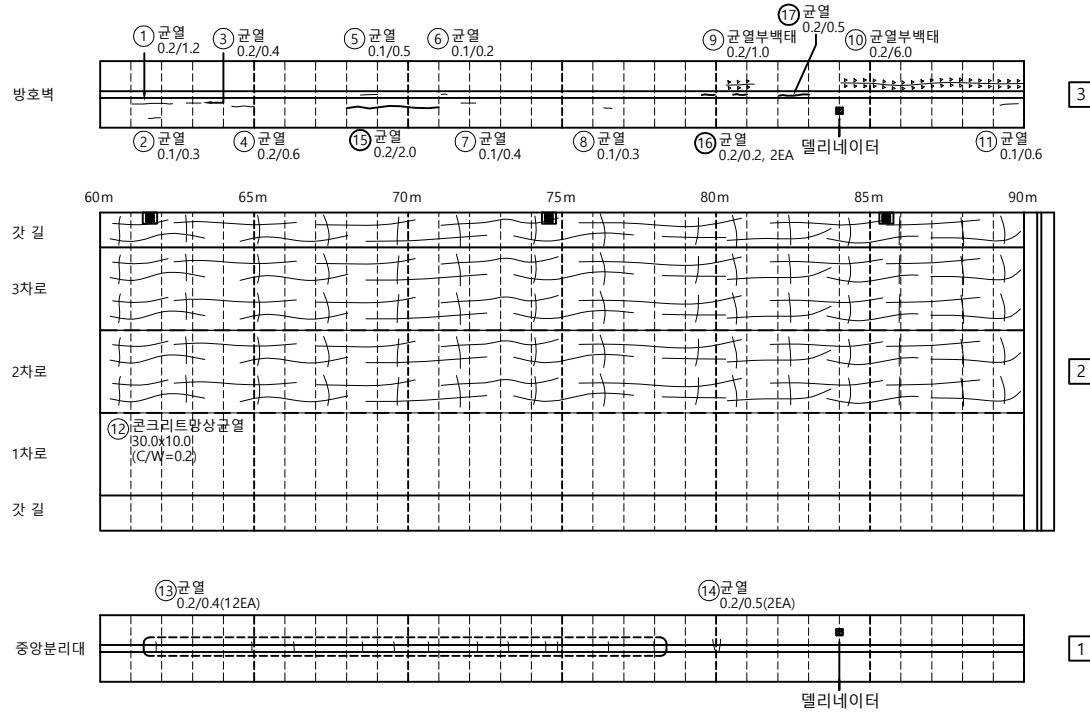
| 번호 | 신/구 | 부재명 | 손 상 현 황 | 손 상 규 모 | | | | | 비고 |
|---|---|---|---|---|---|---|---|---|---|
| 1 | 구 | 방호벽 | 균열 | 0.2 | 1.2 | | 1 | m | 1.20 |
| 9 | 구 | 방호벽 | 균열부 백태 | 0.2 | 1.0 | | 1 | m | 1.00 |
| 10 | 구 | 방호벽 | 균열부 백태 | 0.2 | 6.0 | | 1 | m | 6.00 |
| 12 | 구 | 교면포장 | 포장 망상균열 | 0.2 | 30.0 | 10.0 | 1 | m | 300.00 |

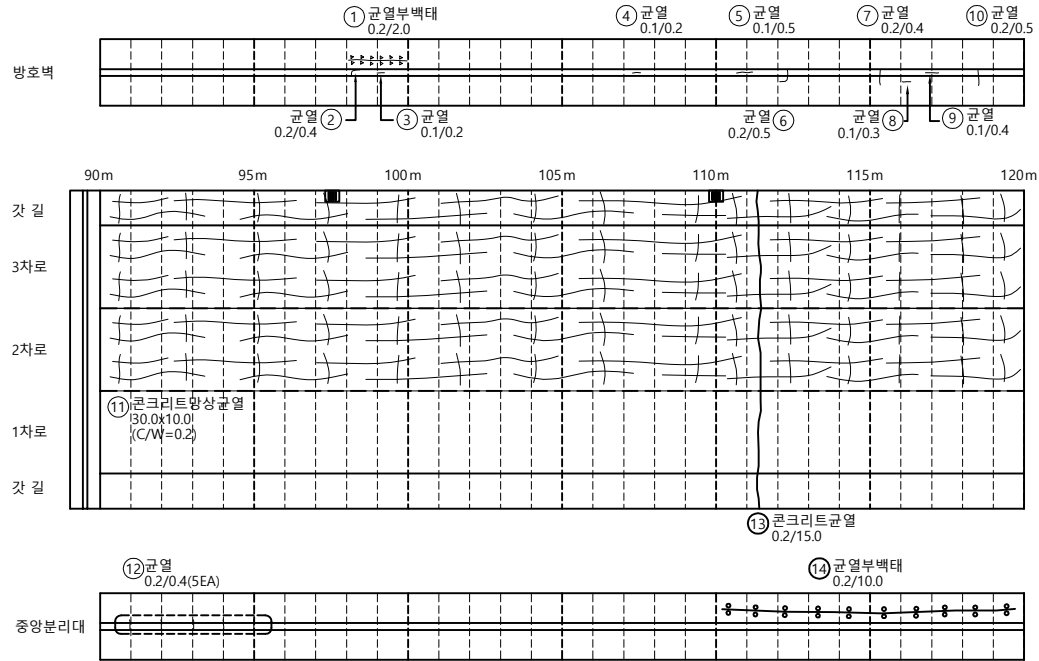
| 번호 | 신/구 | 부재명 | 손 상 현 황 | 손 상 규 모 | | | | | 비고 |
|---|---|---|---|---|---|---|---|---|---|
| 1 | 구 | 방호벽 | 균열 | 0.2 | 2.0 | | 1 | m | 2.00 |
| 11 | 구 | 교면포장 | 포장 망상균열 | 0.2 | 30.0 | 10.0 | 1 | m | 300.00 |
| 13 | 구 | 교면포장 | 포장균열 | 0.2 | 15.0 | | 1 | m | 15.00 |
| 14 | 신 | 방호벽 | 균열부 백태 | 0.2 | 10.0 | | 1 | m | 10.00 |

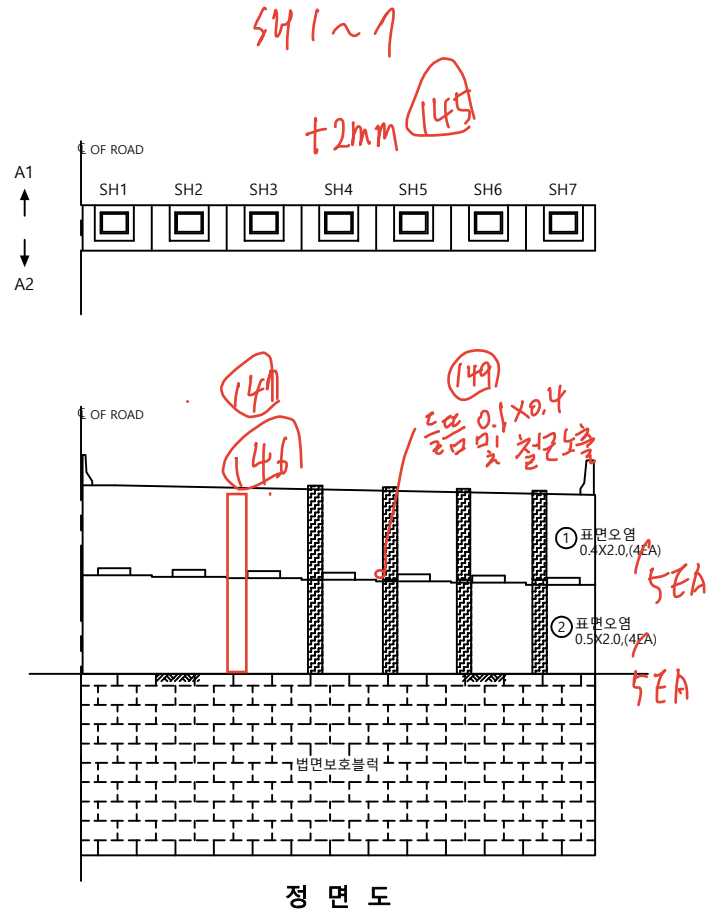
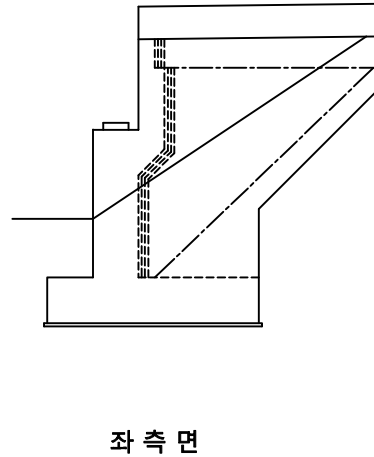
좌광천교(부산) 교대 A1

① 플레이트부식  
7EA

| 번호 | 선/구 | 부재명 | 손 상 현 황 | 손 상 규 모 | | | | | | 비고 |
|---|---|---|---|---|---|---|---|---|---|---|
| 1 | 선 | 교광받침 | 플레이트 부식 | | | | 7 | EA | 7.00 | |

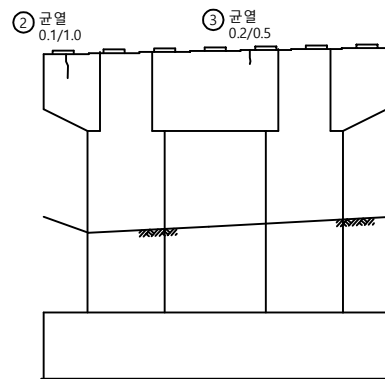
좌 측 면

| 교각 | | | | | | | | | | |
|---|---|---|---|---|---|---|---|---|---|---|
| 1 | 구 | 교각 | 균열 | 0.1 | 0.4 | | 1 | m | 0.40 | |
| 2 | 구 | 교각 | 균열 | 0.1 | 1.0 | | 1 | m | 1.00 | |
| 3 | 구 | 교각 | 균열 | 0.2 | 0.5 | | 1 | m | 0.50 | |
| 4 | 구 | 교각 | 균열 | 0.1 | 0.7 | | 1 | m | 0.70 | |

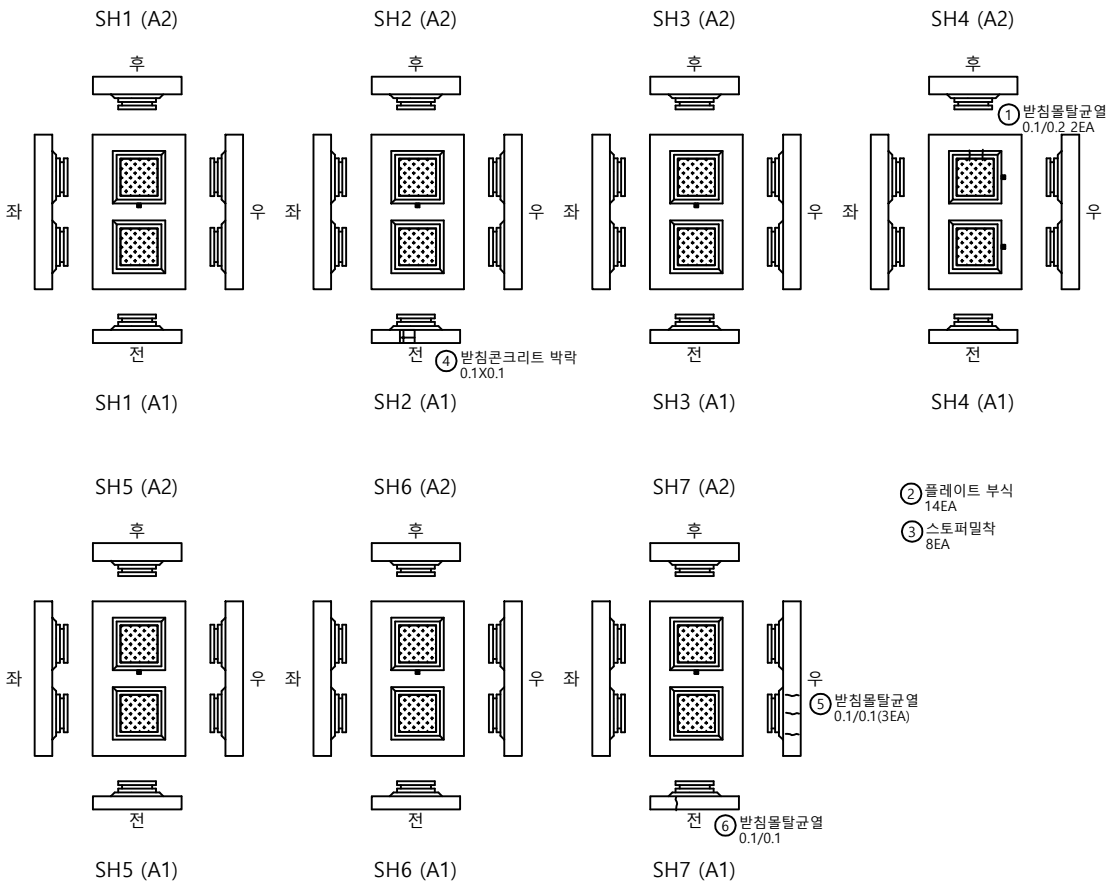
| 번호 | 선/구 | 부재명 | 손 상 현 황 | 손 상 규 모 | | | | | | 비고 |
|---|---|---|---|---|---|---|---|---|---|---|
| 1 | 선 | 교량받침 | 받침돌탈 균열 | 0.1 | 0.2 | | 2 | m | 0.40 | |
| 2 | 구 | 교량받침 | 플레이트부식 | | | | 14 | EA | 14.00 | |
| 5 | 구 | 교량받침 | 받침돌탈 균열 | 0.1 | 0.1 | | 3 | m | 0.30 | |

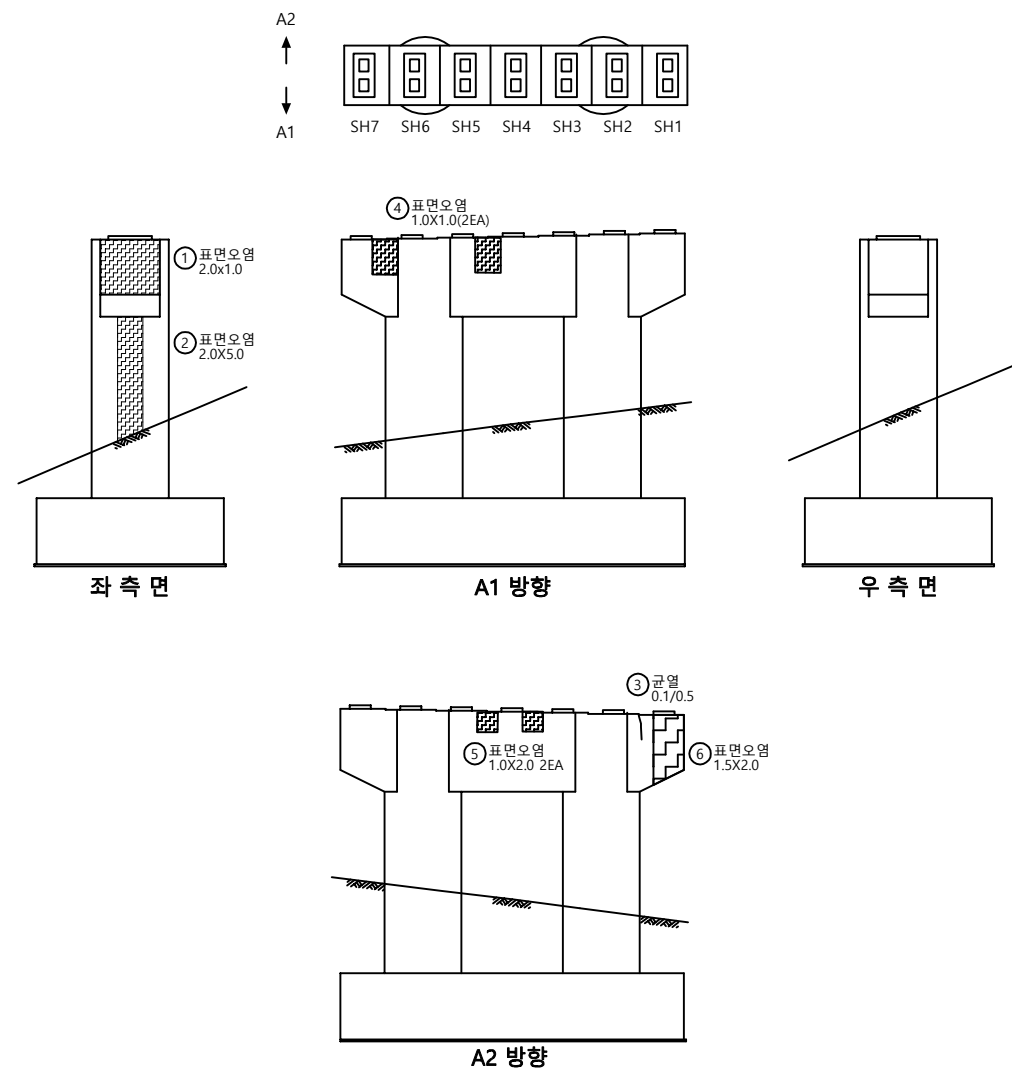
| 교각 | | | | | | | | | | |
|---|---|---|---|---|---|---|---|---|---|---|
| P3 | | | | | | | | | | |

| 교각 | | | | | | | | | | |
|---|---|---|---|---|---|---|---|---|---|---|
| 3 | 구 | 교각 | 균열 | 0.1 | 0.5 | | 1 | m | 0.50 | |

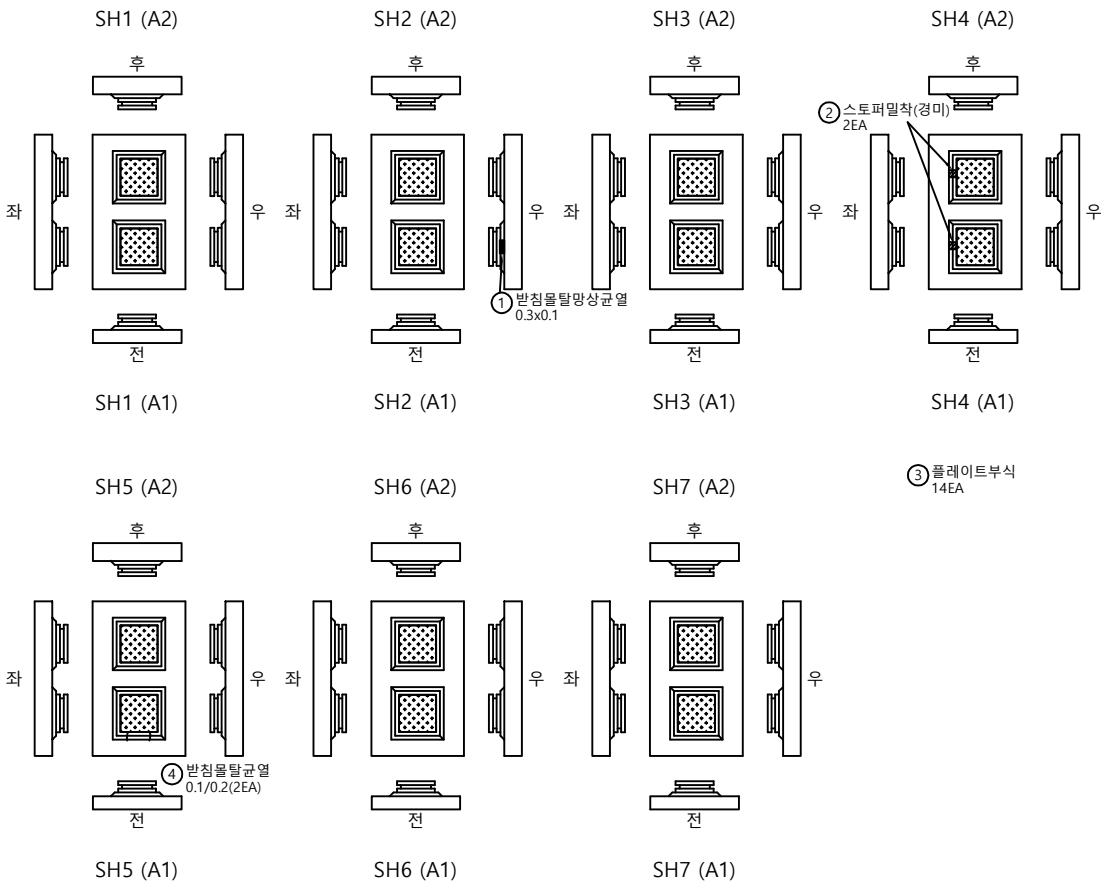
| 번호 | 신/구 | 부재명 | 손 상 현 상 | 손 상 규 모 | | | | | | 비고 |
|---|---|---|---|---|---|---|---|---|---|---|
| 1 | 구 | 교량받침 | 받침물달 망상균열 | 0.1 | 0.3 | 0.1 | 1 | ㎡ | 0.03 | |
| 3 | 신 | 교량받침 | 플레이트부식 | | | | 14 | EA | 14.00 | |
| 4 | 구 | 교량받침 | 받침물달 균열 | 0.1 | 0.2 | | 2 | m | 0.40 | |

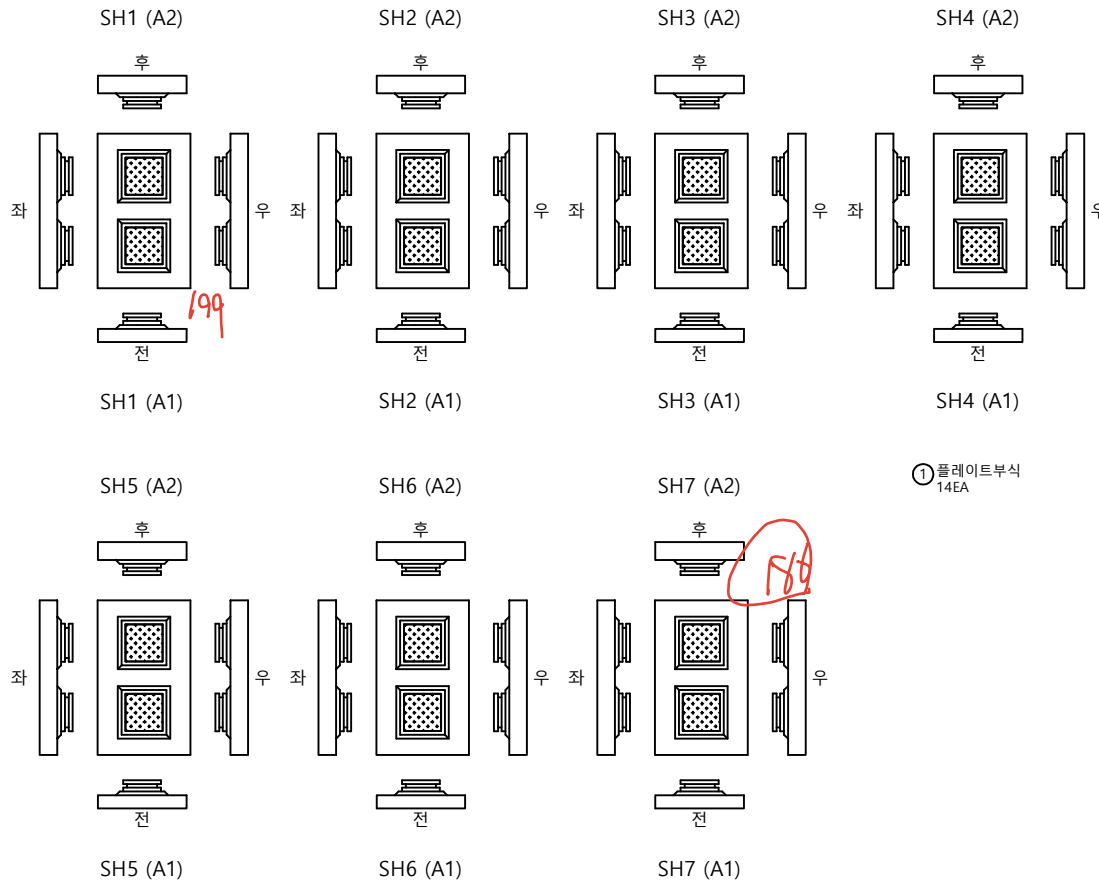
| 번호 | 신/구 | 부재명 | 손상현황 | 손상규모 | | | | | | 비고 |
|---|---|---|---|---|---|---|---|---|---|---|
| 1 | 구 | 교량받침 | 플레이트부식 | | | | | 14 | EA | 14.00 |

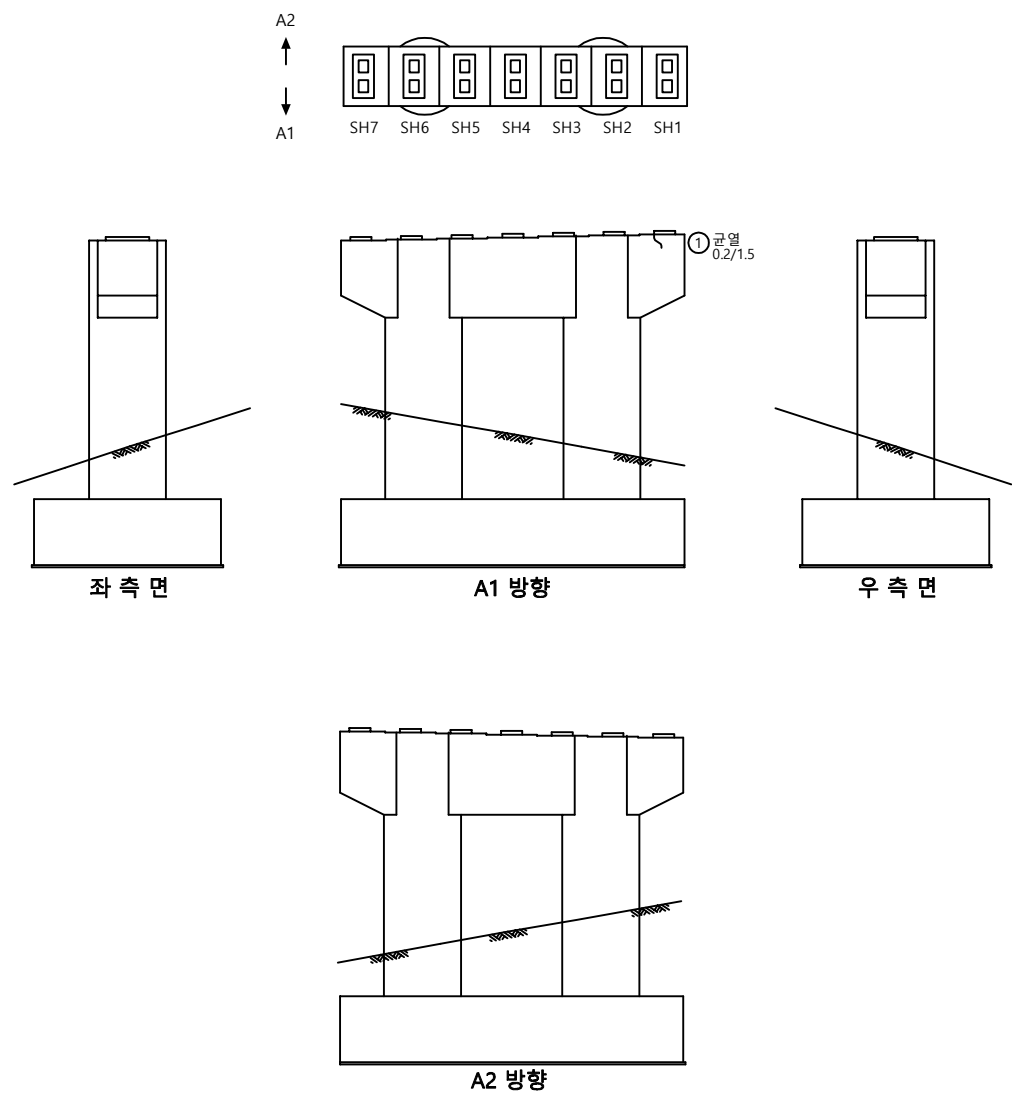
| 교각<br>P8 | | | | | | | | | |

| 교각<br>P8 | | | | | | | | | |
|---|---|---|---|---|---|---|---|---|---|
| 1 | 구 | 교각 | 균열 | 0.2 | 1.5 | | 1 | m | 1.50 |

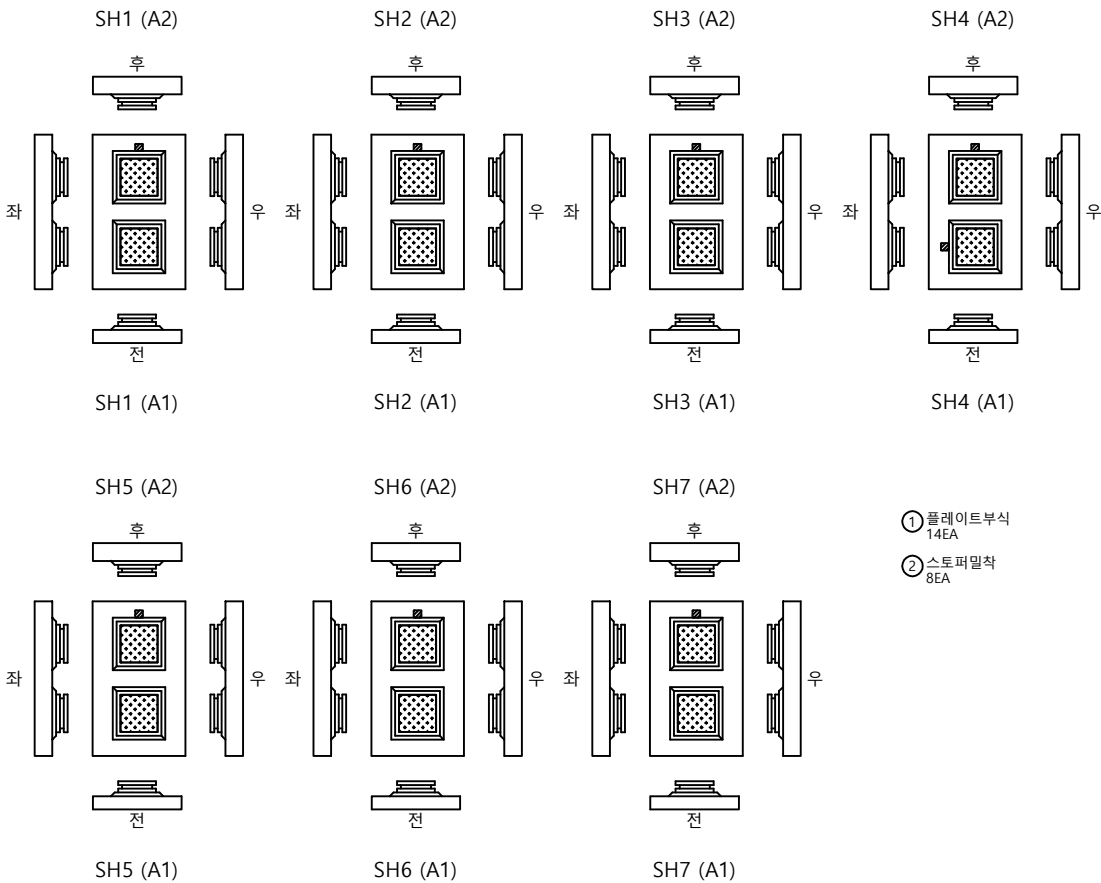
| 변호 | 신/구 | 부재명 | 손 상 현 경 | 손 상 규 모 | | | | | 비 고 |
|---|---|---|---|---|---|---|---|---|---|
| 1 | 구 | 교량받침 | 플레이트부식 | | | | 14 | EA | 14.00 |
