# 좌광천교(부산) 교면포장 S1

## 손상물량표

| 용역명 | | 2023년 부산울산고속도로 정밀안전점검 및 성능평가용역 | | | |

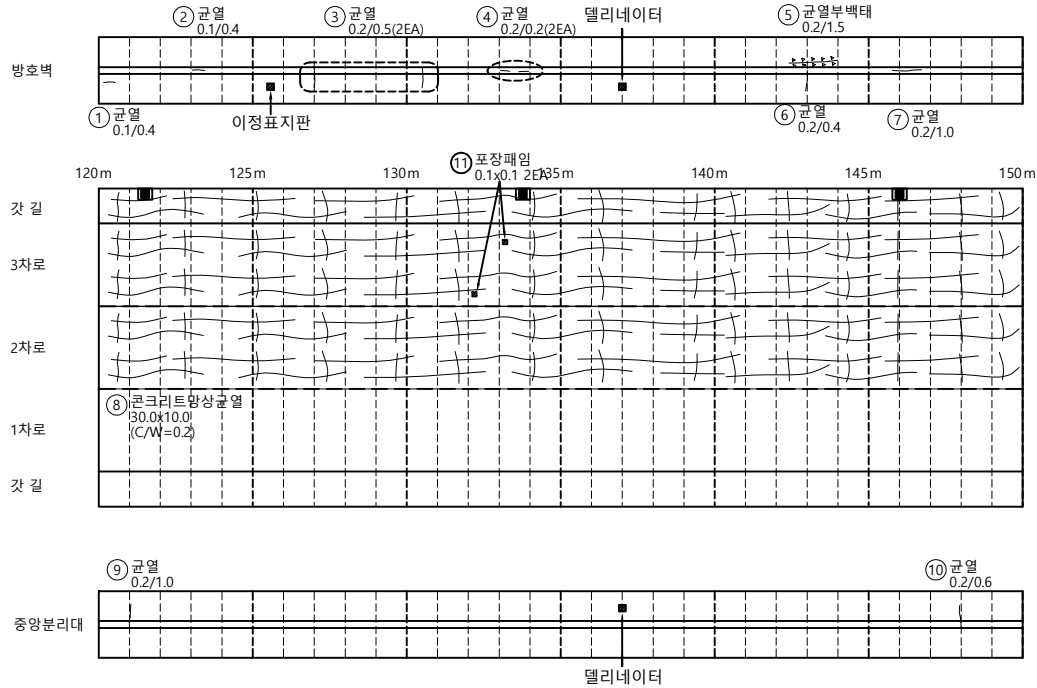
| 번호 | 신/구 | 부재명 | 손 상 현 황 | 손 상 규 모 | | | | | 비고 |
|---|---|---|---|---|---|---|---|---|---|
| 1 | 구 | 방호벽 | 균열 | 0.1 | 0.4 | | 1 | m | 0.40 |
| 2 | 구 | 방호벽 | 균열 | 0.1 | 0.4 | | 1 | m | 0.40 |
| 3 | 구 | 방호벽 | 균열 | 0.2 | 0.5 | | 2 | m | 1.00 |
| 4 | 구 | 방호벽 | 균열 | 0.2 | 0.2 | | 2 | m | 0.40 |
| 5 | 구 | 방호벽 | 균열부백태 | 0.2 | 1.5 | | 1 | m | 1.50 |
| 6 | 구 | 방호벽 | 균열 | 0.2 | 0.4 | | 1 | m | 0.40 |
| 7 | 구 | 방호벽 | 균열 | 0.2 | 1.0 | | 1 | m | 1.00 |
| 8 | 구 | 교면포장 | 포장 망상균열 | 0.2 | 30.0 | 10.0 | 1 | m | 300.00 |
| 9 | 구 | 방호벽 | 균열 | 0.2 | 1.0 | | 1 | m | 1.00 |
| 10 | 구 | 방호벽 | 균열 | 0.2 | 0.6 | | 1 | m | 0.60 |

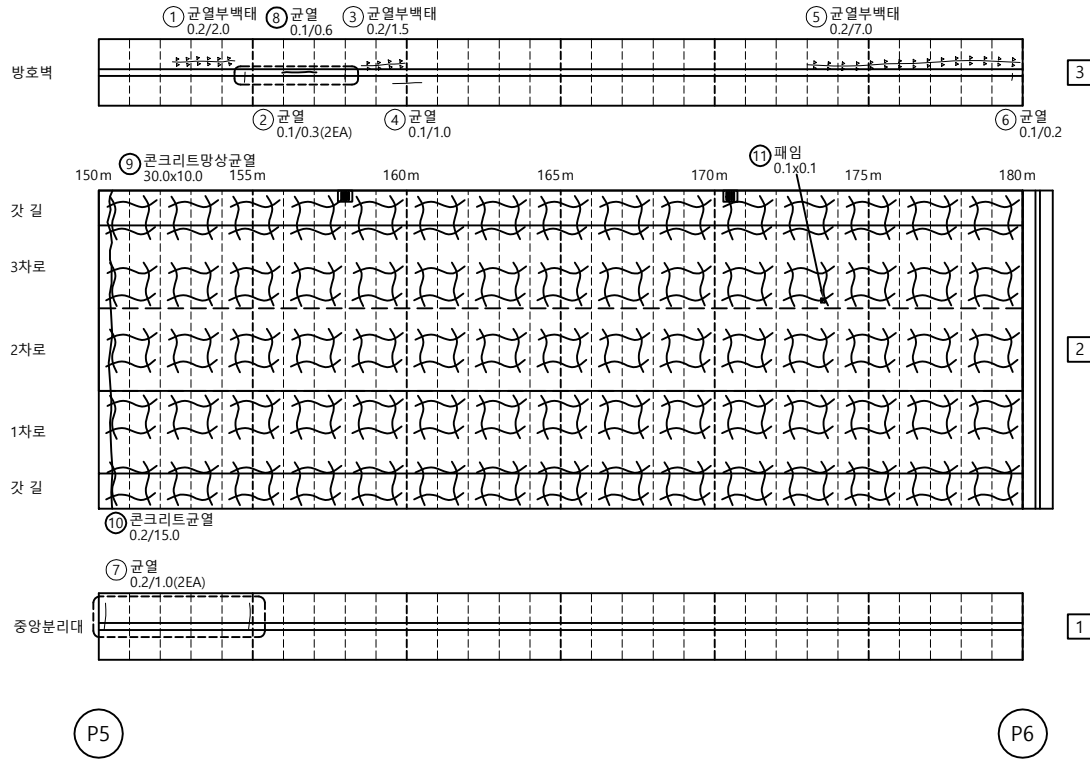
| 번호 | 신/구 | 부재명 | 손 상 현 황 | 손 상 규 모 | | | | | 비고 |
|---|---|---|---|---|---|---|---|---|---|
| 1 | 구 | 교면포장 | 균열부 백태 | 0.2 | 2.0 | | 1 | m | 2.00 |
| 2 | 구 | 방호벽 | 균열 | 0.1 | 0.3 | | 2 | m | 0.60 |
| 3 | 구 | 방호벽 | 균열부 백태 | 0.2 | 1.5 | | 1 | m | 1.50 |
| 4 | 구 | 방호벽 | 균열 | 0.1 | 1.0 | | 1 | m | 1.00 |
| 5 | 구 | 방호벽 | 균열부 백태 | 0.2 | 7.0 | | 1 | m | 7.00 |
| 6 | 구 | 방호벽 | 균열 | 0.1 | 0.2 | | 1 | m | 0.20 |
| 7 | 구 | 방호벽 | 균열 | 0.2 | 1.0 | | 2 | m | 2.00 |
| 8 | 구 | 방호벽 | 균열 | 0.1 | 0.6 | | 1 | m | 0.60 |
| 9 | 구 | 교면포장 | 포장 망상균열 | 0.2 | 30.0 | 10.0 | 1 | m | 300.00 |
| 10 | 구 | 교면포장 | 포장균열 | 0.2 | 15.0 | | 1 | m | 15.00 |

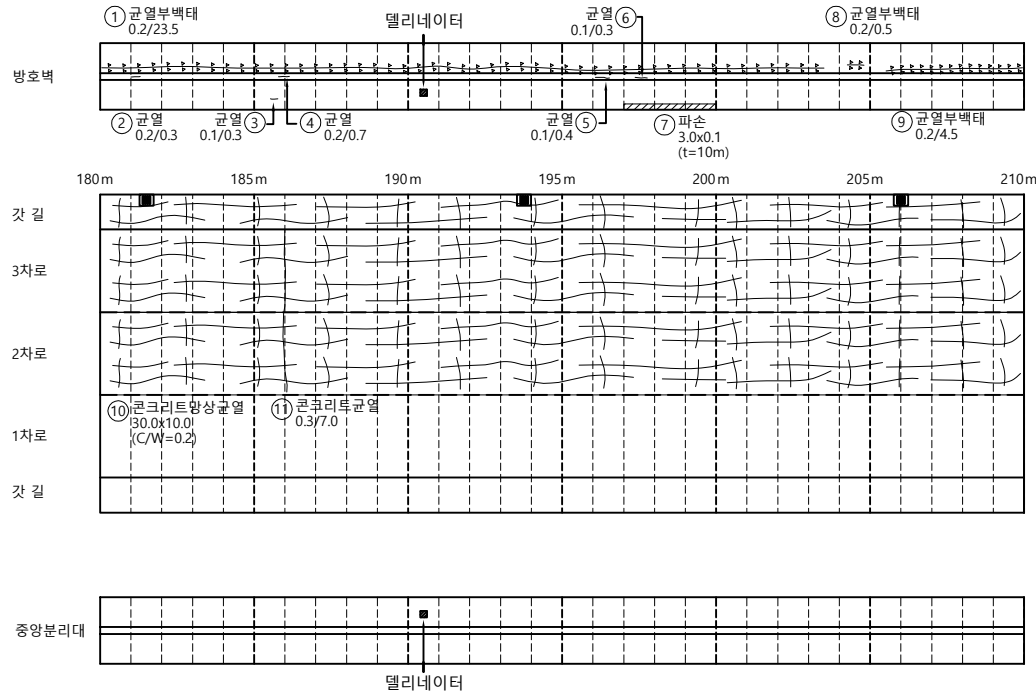
| 번호 | 신/구 | 부재명 | 손 상 현 황 | 손 상 규 모 | | | | | 비고 |
|---|---|---|---|---|---|---|---|---|---|
| 1 | 구 | 방호벽 | 균열부백태 | 0.2 | 23.5 | | 1 | m | 23.50 |
| 2 | 구 | 방호벽 | 균열 | 0.2 | 0.3 | | 1 | m | 0.30 |
| 3 | 구 | 방호벽 | 균열 | 0.1 | 0.3 | | 1 | m | 0.30 |
| 4 | 구 | 방호벽 | 균열 | 0.2 | 0.7 | | 1 | m | 0.70 |
| 5 | 구 | 방호벽 | 균열 | 0.1 | 0.4 | | 1 | m | 0.40 |
| 6 | 구 | 방호벽 | 균열 | 0.1 | 0.3 | | 1 | m | 0.30 |
| 7 | 구 | 방호벽 | 균열 | | 3.0 | 0.1 | 1 | m | 0.30 |
| 8 | 구 | 방호벽 | 균열부백태 | 0.2 | 0.5 | | 1 | m | 0.50 |
| 9 | 구 | 방호벽 | 균열부백태 | 0.2 | 4.5 | | 1 | m | 4.50 |
| 10 | 구 | 교면포장 | 모래 망상균열 | 0.2 | 30.0 | 10.0 | 1 | m | 300.00 |
| 11 | 구 | 교면포장 | 모래 균열 | 0.3 | 7.0 | | 1 | m | 7.00 |

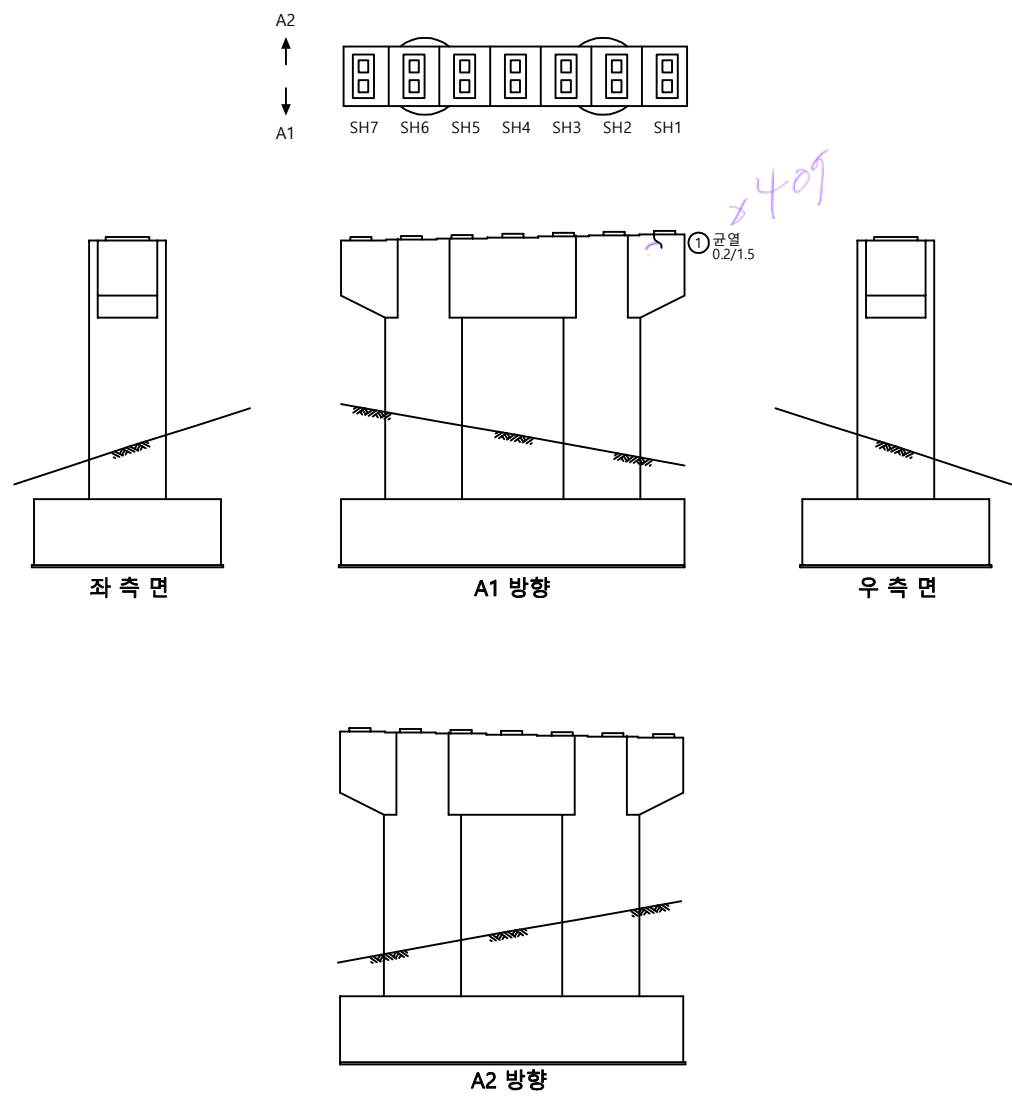
| 교각<br>P8 | | | | | | | | | |

| 교각<br>P8 | | | | | | | | | |
|---|---|---|---|---|---|---|---|---|---|
| 1 | 구 | 교각 | 균열 | 0.2 | 1.5 | | 1 | m | 1.50 |
