# 좌광천교(부산) 교면포장 S1

| 용역명 | | 2023년 부산울산고속도로 정밀안전점검 및 성능평가용역 | | | |

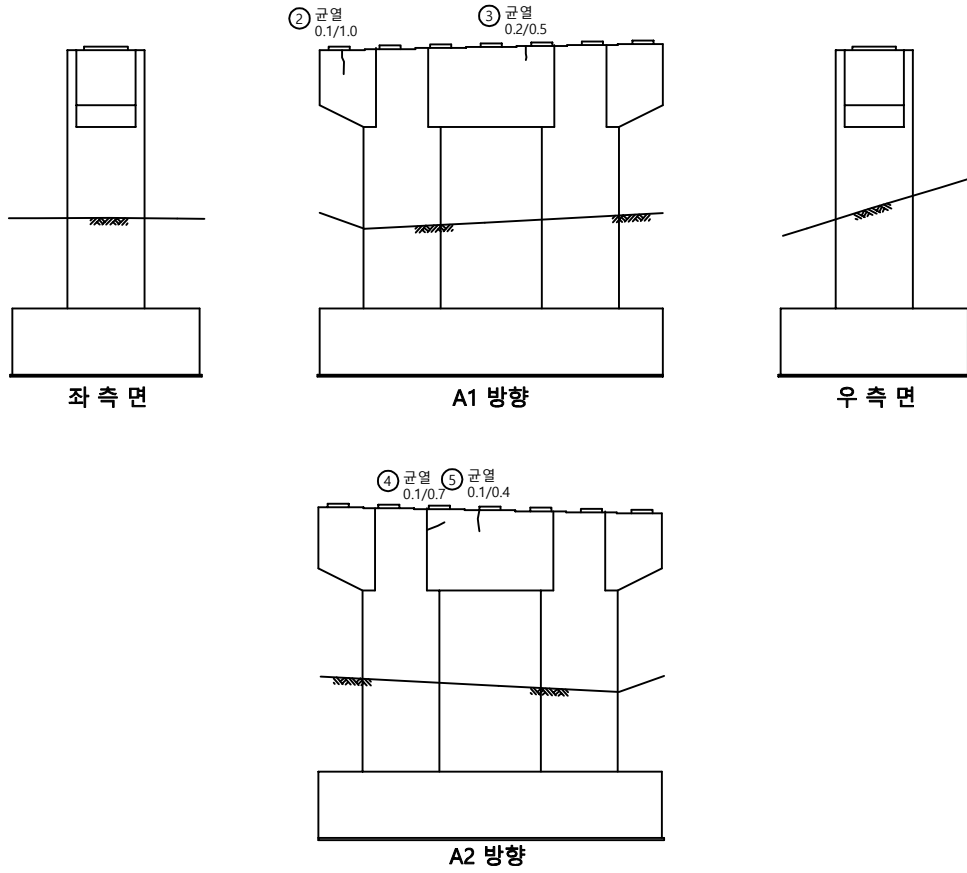
| 교각 | | | | | | | | | | |
|---|---|---|---|---|---|---|---|---|---|---|
| 1 | 구 | 교각 | 균열 | 0.1 | 0.4 | | 1 | m | 0.40 | |
| 2 | 구 | 교각 | 균열 | 0.1 | 1.0 | | 1 | m | 1.00 | |
| 3 | 구 | 교각 | 균열 | 0.2 | 0.5 | | 1 | m | 0.50 | |
| 4 | 구 | 교각 | 균열 | 0.1 | 0.7 | | 1 | m | 0.70 | |

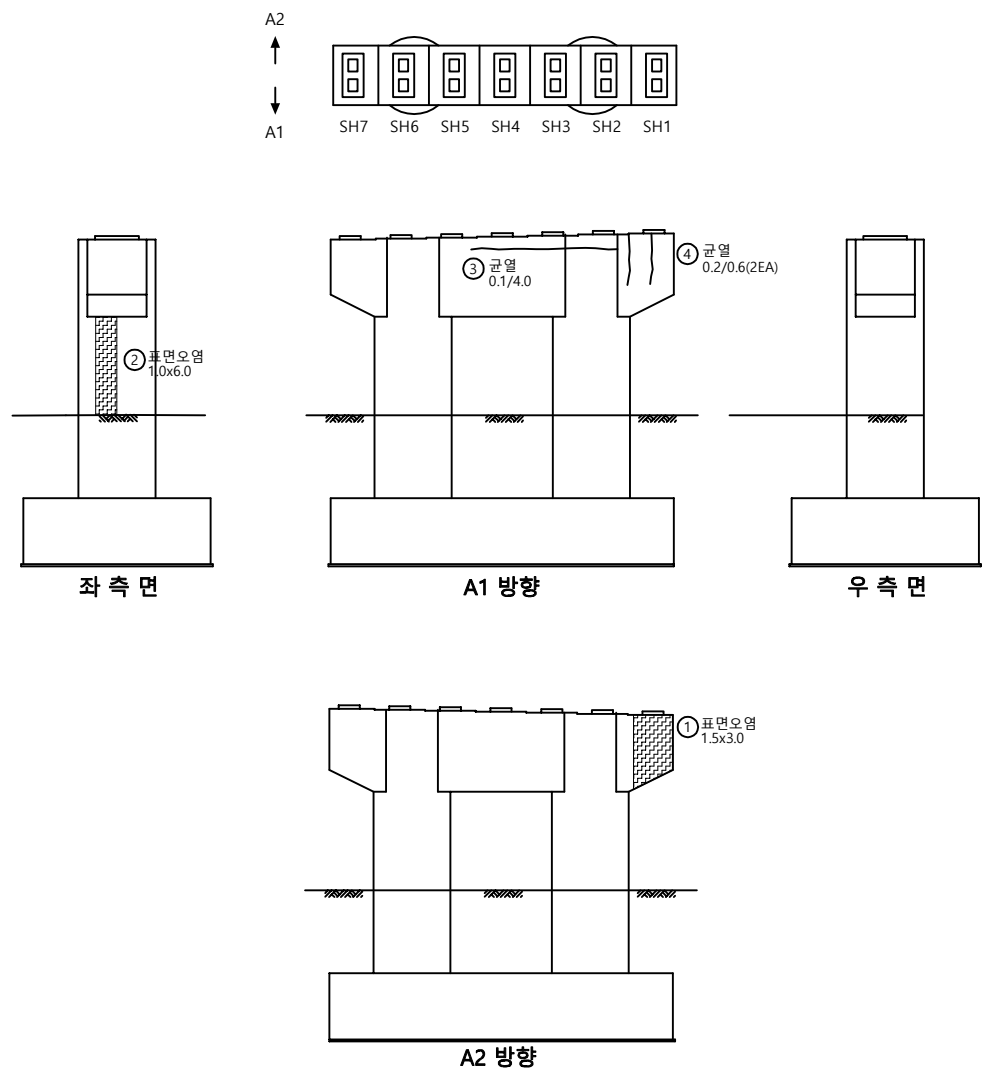
| 교각 | | | | | | | | | | |
|---|---|---|---|---|---|---|---|---|---|---|
| P2 | | | | | | | | | | |

| 교각 | | | | | | | | | | |
|---|---|---|---|---|---|---|---|---|---|---|
| 3 | 구 | 교각 | 균열 | 0.1 | 4.0 | | 1 | m | 4.00 | |
| 4 | 구 | 교각 | 균열 | 0.2 | 0.6 | | 2 | m | 1.20 | |

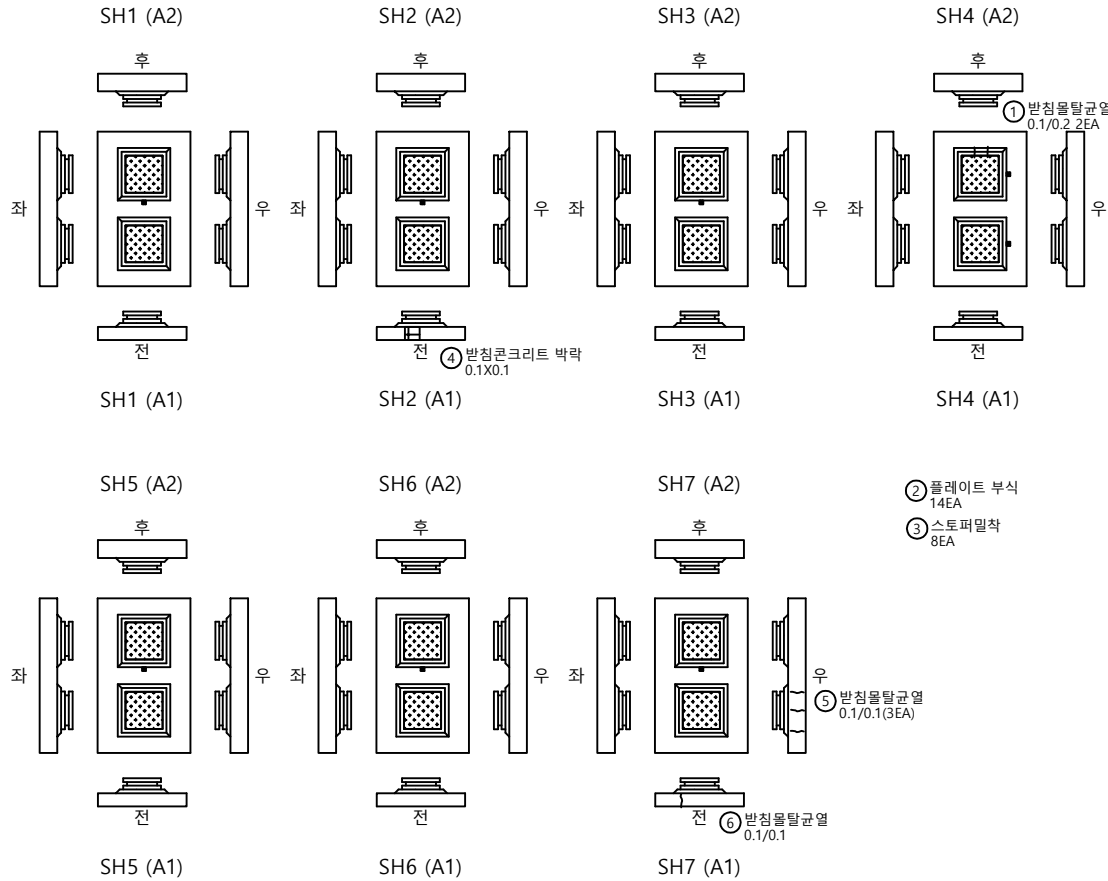
| 번호 | 선/구 | 부재명 | 손 상 현 황 | 손 상 규 모 | | | | | | 비고 |
|---|---|---|---|---|---|---|---|---|---|---|
| 1 | 선 | 교량받침 | 받침물탈균열 | 0.1 | 0.2 | | 2 | m | 0.40 | |
| 2 | 구 | 교량받침 | 플레이트부식 | | | | 14 | EA | 14.00 | |
| 5 | 구 | 교량받침 | 받침물탈균열 | 0.1 | 0.1 | | 3 | m | 0.30 | |

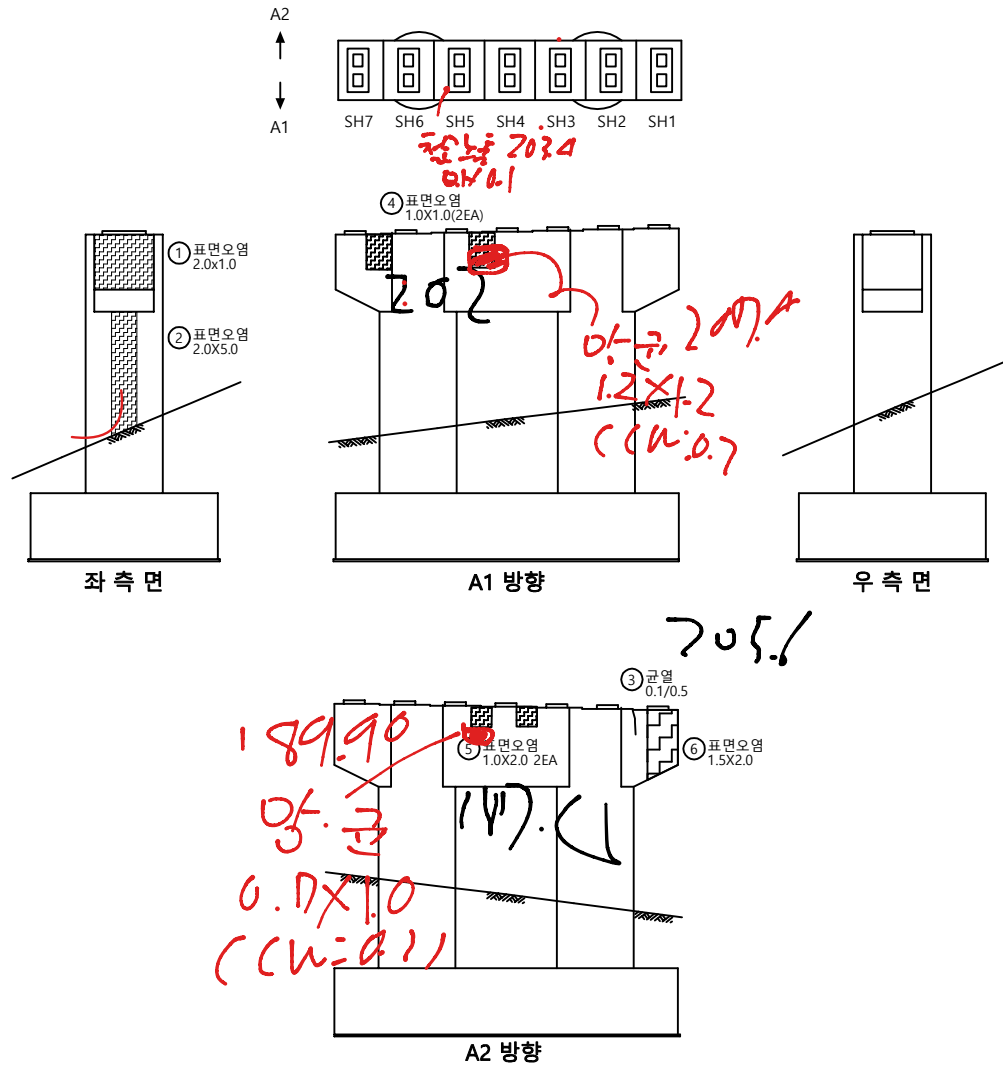
| 교각 | | | | | | | | | | |
|---|---|---|---|---|---|---|---|---|---|---|
| P3 | | | | | | | | | | |

| 교각 | | | | | | | | | | |
|---|---|---|---|---|---|---|---|---|---|---|
| 3 | 구 | 교각 | 균열 | 0.1 | 0.5 | | 1 | m | 0.50 | |

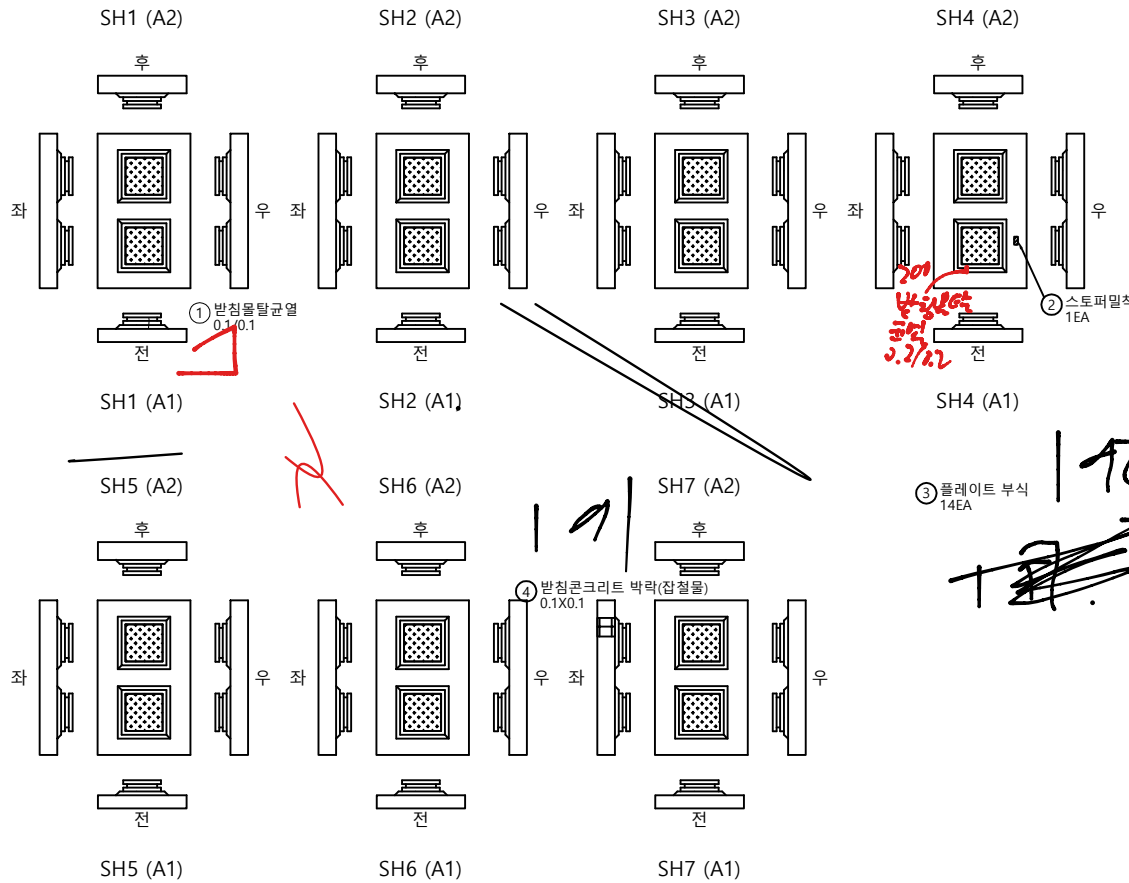
| 번호 | 선/구 | 부재명 | 손 상 현 황 | 손 상 규 모 | | | | | | 비고 |
|---|---|---|---|---|---|---|---|---|---|---|
| 1 | 구 | 교량받침 | 받침돌탈 균열 | 0.1 | 0.1 | | 1 | m | 0.10 | |
| 3 | 구 | 교량받침 | 플레이트부식 | | | | 14 | EA | 14.00 | |

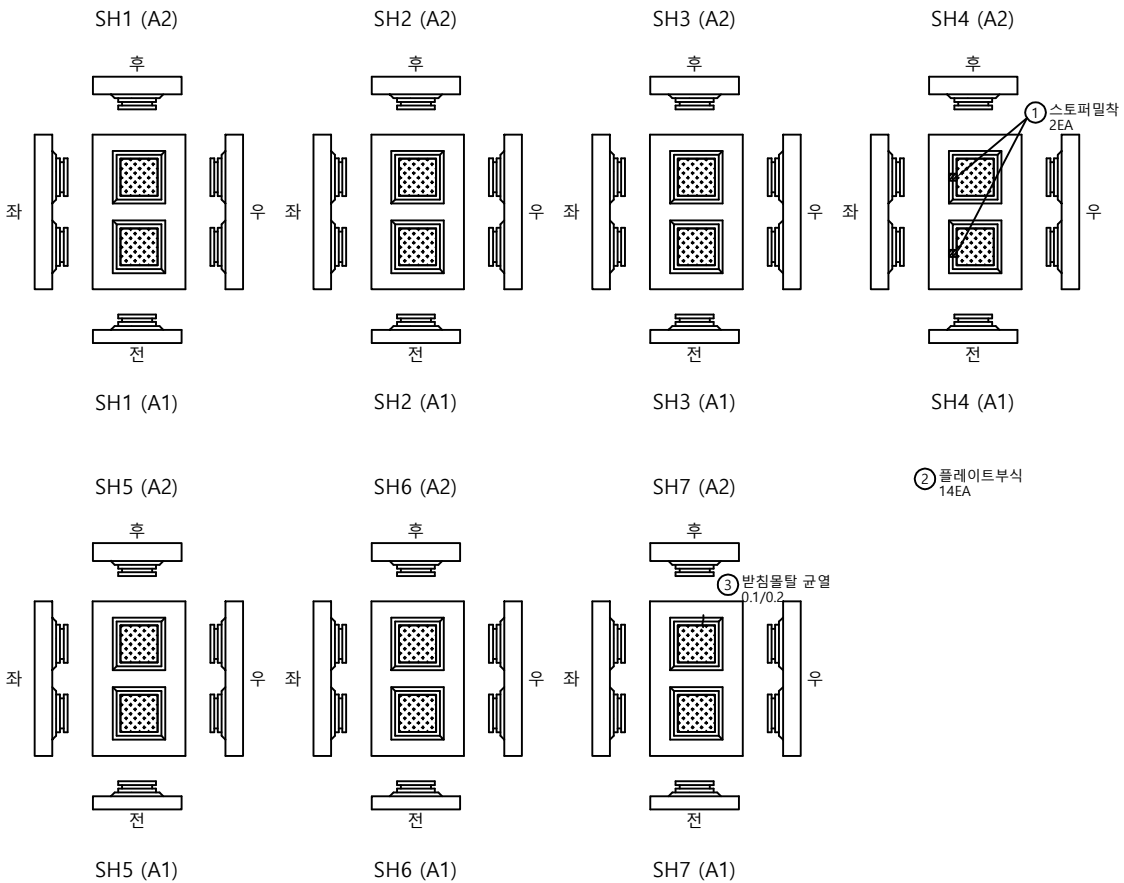
| 번호 | 신/구 | 부재명 | 손 상 현 황 | 손 상 규 모 | | | | | | 비고 |
|---|---|---|---|---|---|---|---|---|---|---|
| 2 | 구 | 교량받침 | 플레이트부식 | | | | 14 | EA | 14.00 | |
| 3 | 신 | 교량받침 | 반침물탈 균열 | 0.1 | 0.2 | | 1 | m | 0.20 | |

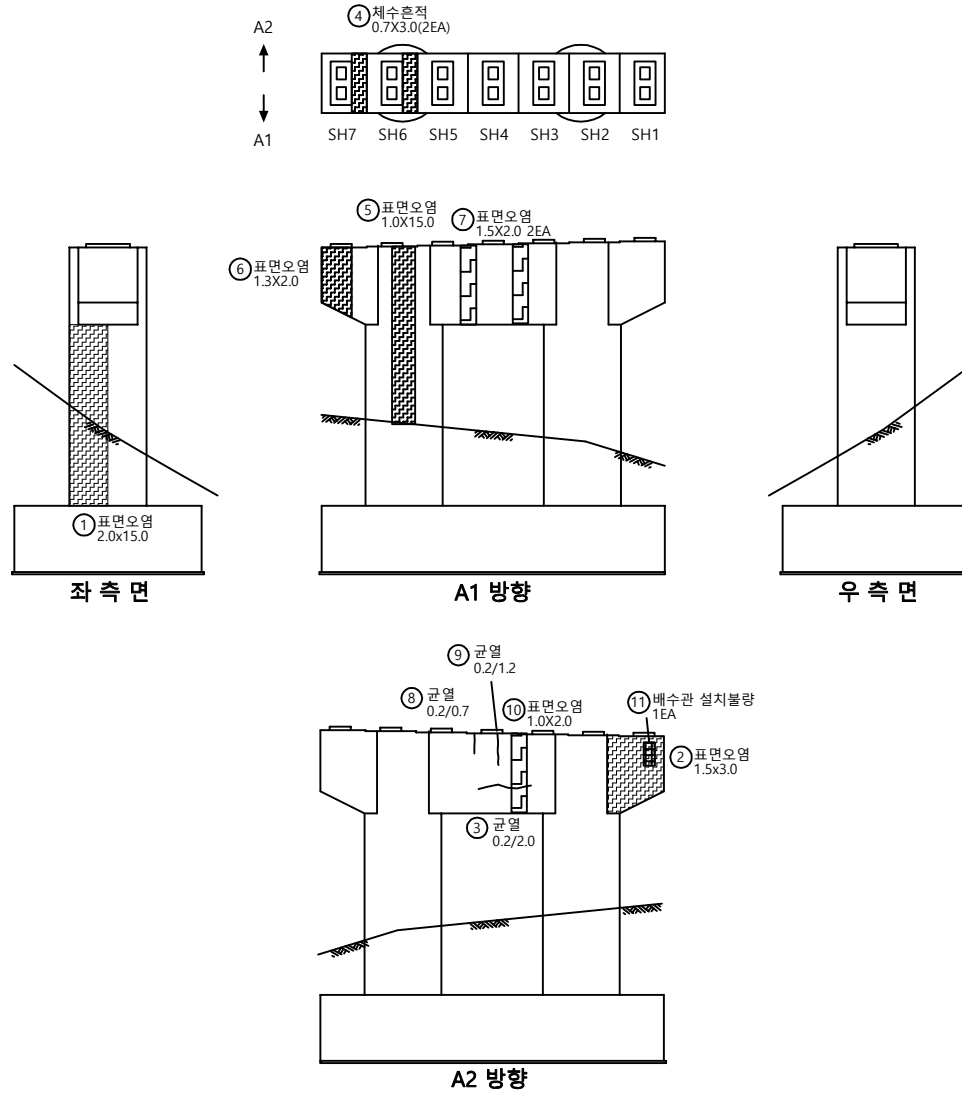
| 교각 | | | | | | | | | | |
|---|---|---|---|---|---|---|---|---|---|---|
| P6 | | | | | | | | | | |

| 교각 | | | | | | | | | | |
|---|---|---|---|---|---|---|---|---|---|---|
| 3 | 구 | 교각 | 균열 | 0.2 | 2.0 | | 1 | m | 2.00 | |
| 8 | 구 | 교각 | 균열 | 0.2 | 0.7 | | 1 | m | 0.70 | |
| 9 | 구 | 교각 | 균열 | 0.2 | 1.2 | | 1 | m | 1.20 | |

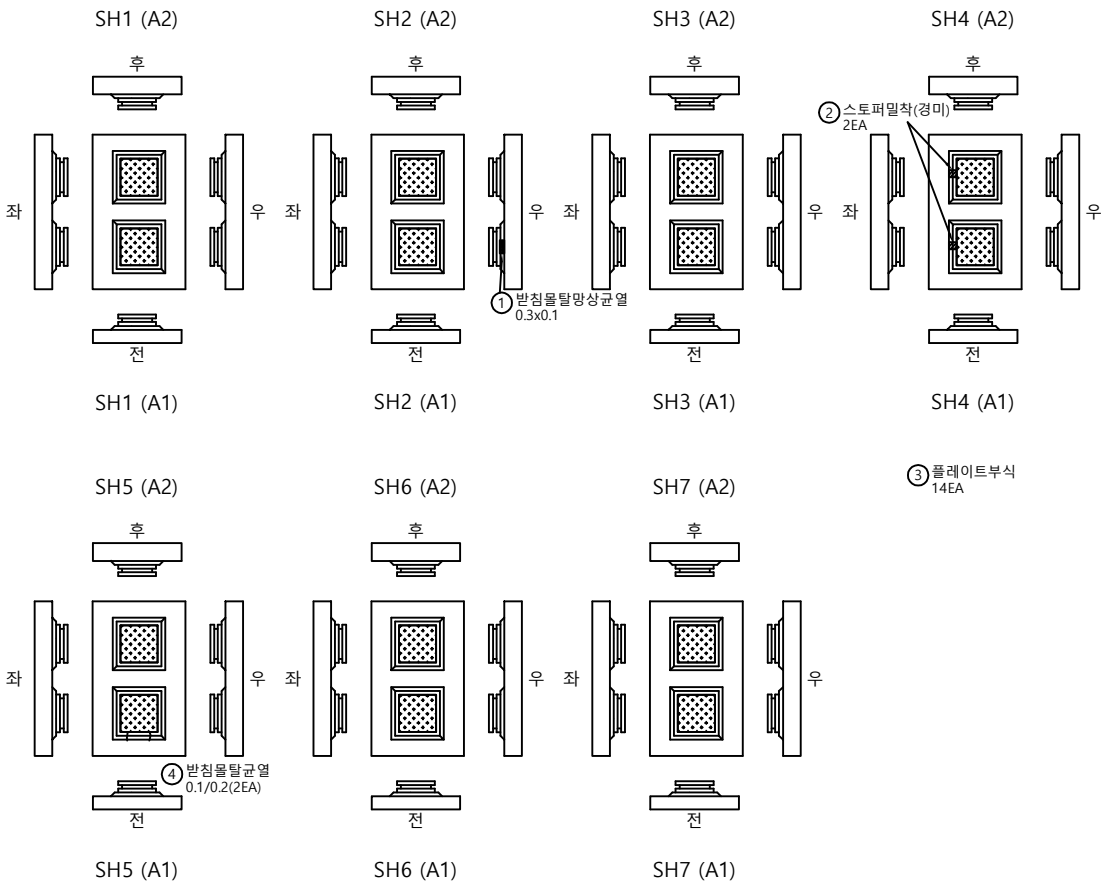
| 받침장치 | | | | | | | | | | |
|---|---|---|---|---|---|---|---|---|---|---|
| P6 | | | | | | | | | | |

| 받침장치 | | | | | | | | | | |
|---|---|---|---|---|---|---|---|---|---|---|
| 1 | 구 | 교량받침 | 받침물탈 망상균열 | 0.1 | 0.3 | 0.1 | 1 | ㎡ | 0.03 | |
| 3 | 신 | 교량받침 | 플레이트부식 | | | | 14 | EA | 14.00 | |
| 4 | 구 | 교량받침 | 받침물탈 균열 | 0.1 | 0.2 | | 2 | m | 0.40 | |

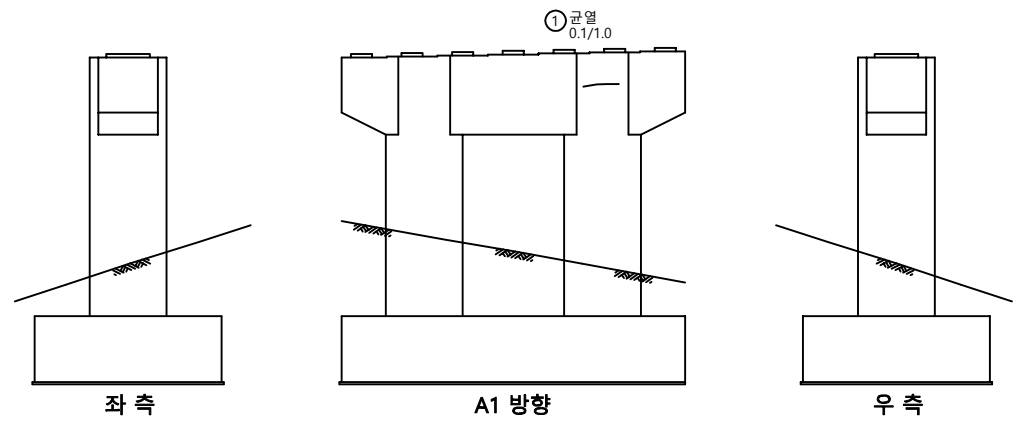
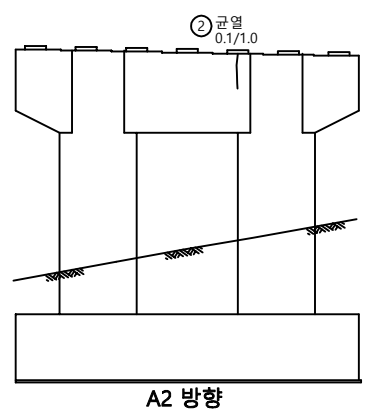
| 교각 | | | | | | | | | |
|---|---|---|---|---|---|---|---|---|---|
| P7 | | | | | | | | | |

| 교각 | | | | | | | | | |
|---|---|---|---|---|---|---|---|---|---|
| 1 | 구 | 교각 | 균열 | 0.1 | 1.0 | | 1 | m | 1.00 |
| 2 | 구 | 교각 | 균열 | 0.1 | 1.0 | | 1 | m | 1.00 |

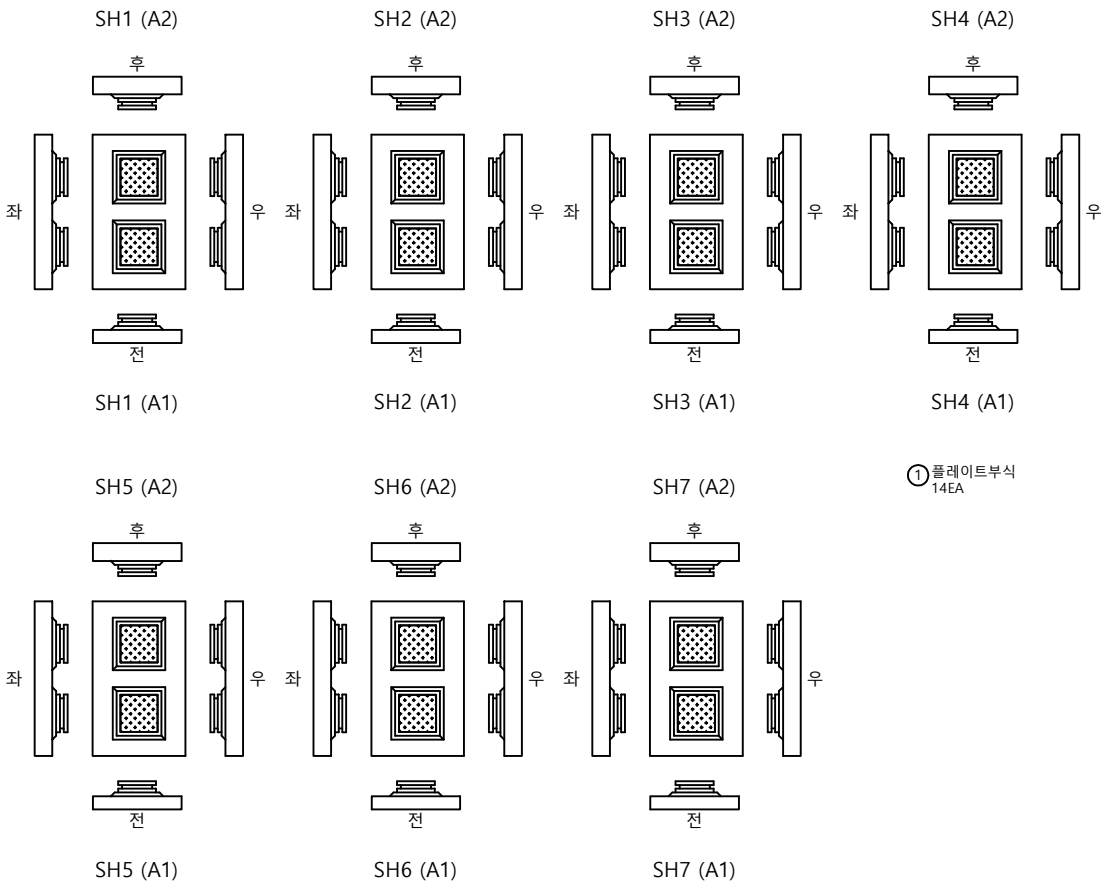
| 번호 | 신/구 | 부재명 | 손 상 현 상 | 손 상 규 모 | | | | | | 비고 |
|---|---|---|---|---|---|---|---|---|---|---|
| 1 | 구 | 교량받침 | 플레이트부식 | | | | | 14 | EA | 14.00 |

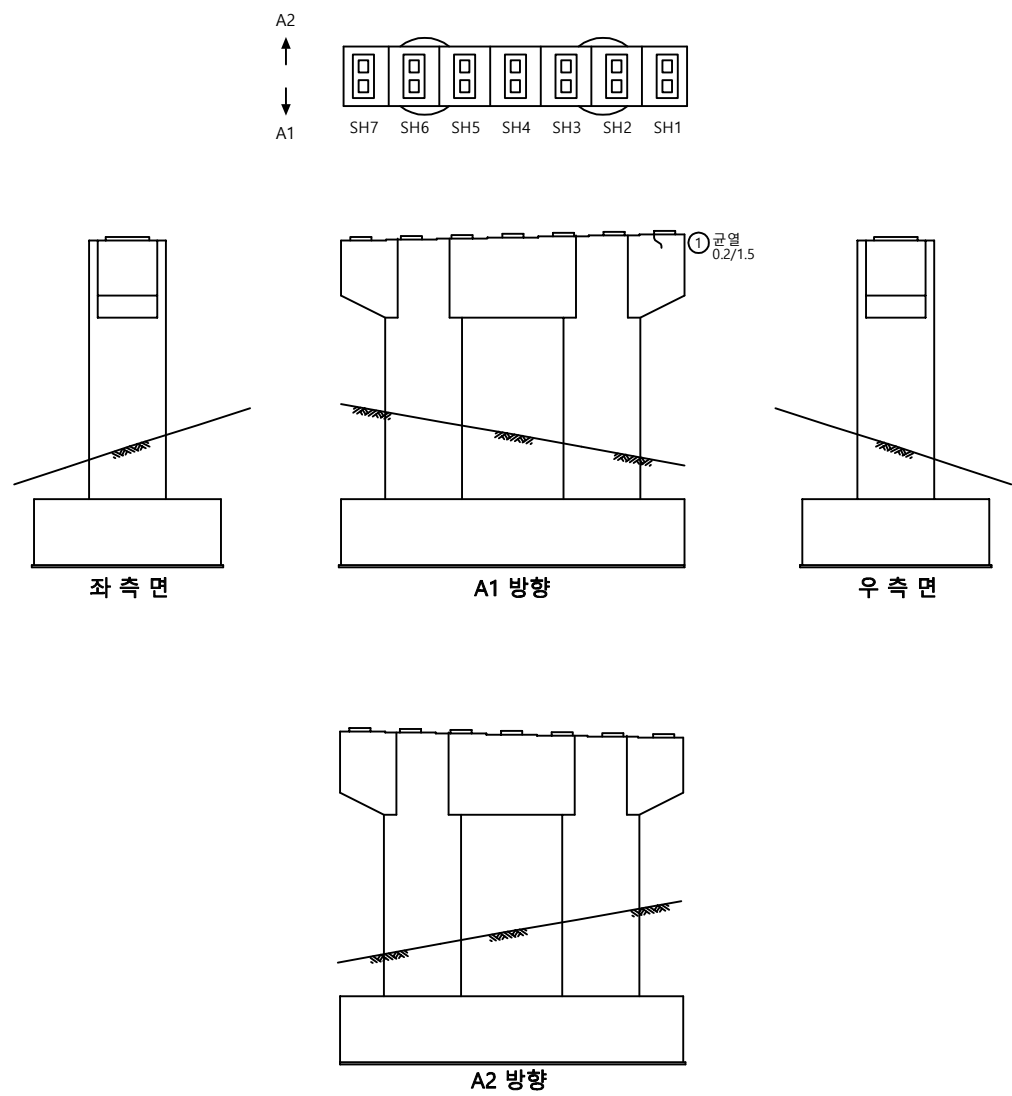
| 교각 | | | | | | | | | |
|---|---|---|---|---|---|---|---|---|---|
| P8 | | | | | | | | | |

| 교각 | | | | | | | | | |
|---|---|---|---|---|---|---|---|---|---|
| 1 | 구 | 교각 | 균열 | 0.2 | 1.5 | | 1 | m | 1.50 |

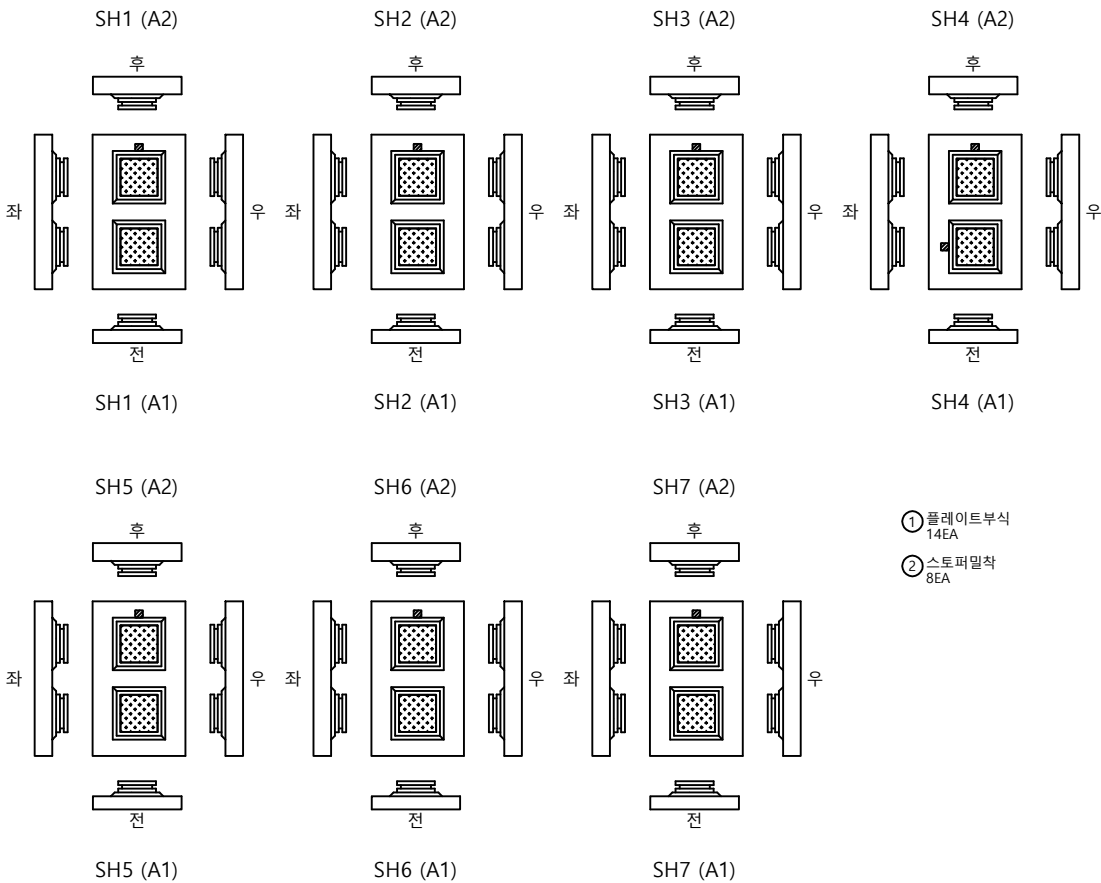
| 변호 | 신/구 | 부재명 | 손 상 현 경 | 손 상 규 모 | | | | | 비고 |
|---|---|---|---|---|---|---|---|---|---|
| 1 | 구 | 교량받침 | 플레이트부식 | | | | 14 | EA | 14.00 |

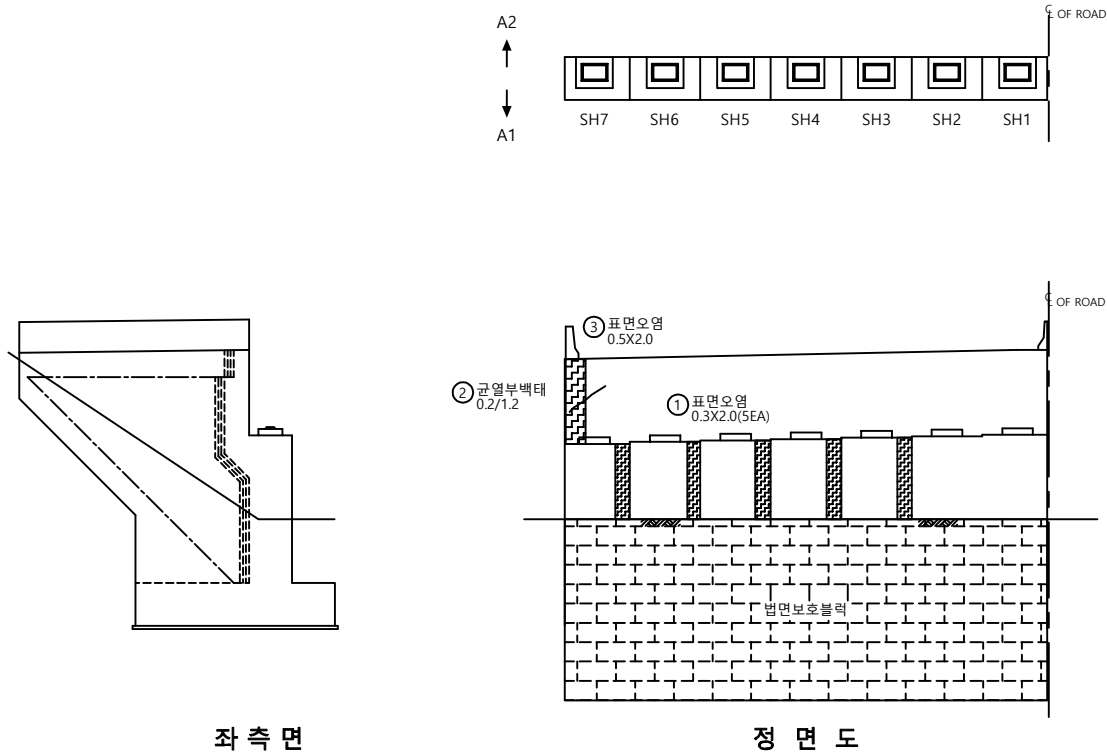
좌광천교(부산) 교대 A2

| 교대 | | | | | | | | | | |
|---|---|---|---|---|---|---|---|---|---|---|
| 2 | 구 | 교대 | 균열부백태 | 0.2 | 1.2 | | 1 | m | 1.20 | |

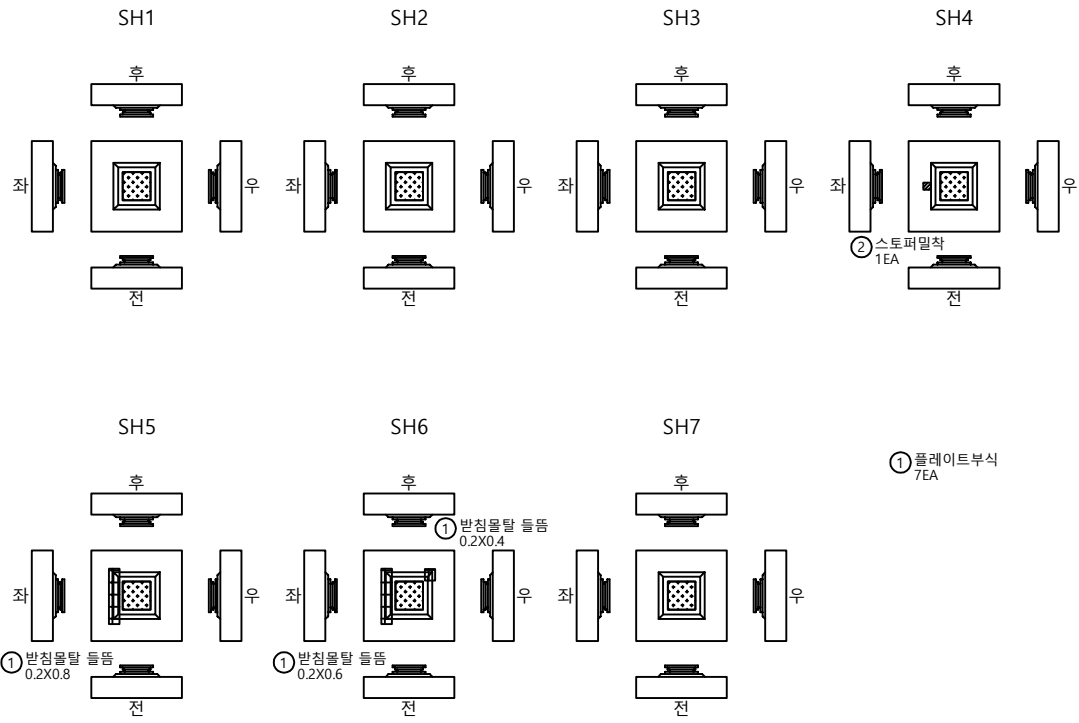
좌광천교(부산) 받침장치 A2

| 받침장치 | | | | | | | | | |
|---|---|---|---|---|---|---|---|---|---|
| 1 | 신 | 교량받침 | 플레이트부식 | | | | 7 | EA | 7.00 |
