## 좌광천교(부산) 교면포장 S1

2023년 부산울산고속도로 정밀안전점검 및 성능평가용역

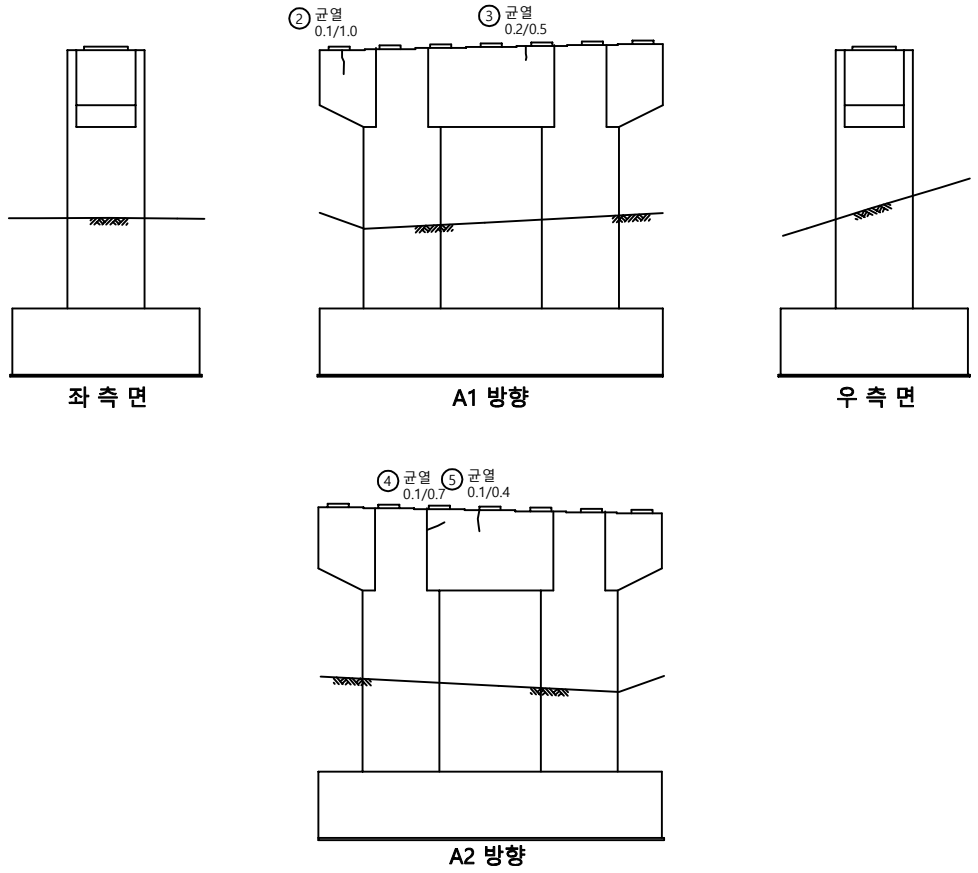
| 교각 | | | | | | | | | | |
|---|---|---|---|---|---|---|---|---|---|---|
| P1 | | | | | | | | | | |

| 교각 | | | | | | | | | | |
|---|---|---|---|---|---|---|---|---|---|---|
| 1 | 구 | 교각 | 균열 | 0.1 | 0.4 | | 1 | m | 0.40 | |
| 2 | 구 | 교각 | 균열 | 0.1 | 1.0 | | 1 | m | 1.00 | |
| 3 | 구 | 교각 | 균열 | 0.2 | 0.5 | | 1 | m | 0.50 | |
| 4 | 구 | 교각 | 균열 | 0.1 | 0.7 | | 1 | m | 0.70 | |

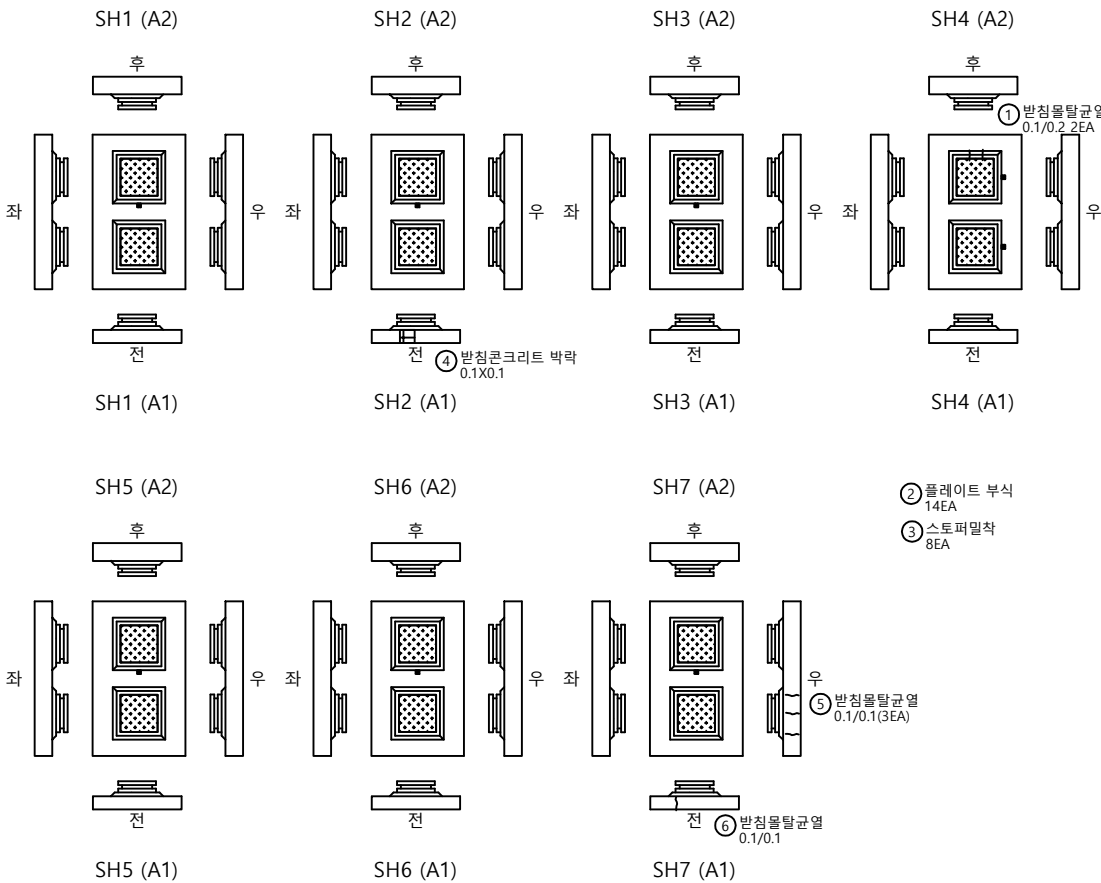
| 받침장치 | | | | | | | | | | |
|---|---|---|---|---|---|---|---|---|---|---|
| P2 | | | | | | | | | | |

| 받침장치 | | | | | | | | | | |
|---|---|---|---|---|---|---|---|---|---|---|
| 1 | 선 | 교량받침 | 받침물탈 균열 | 0.1 | 0.2 | | 2 | m | 0.40 | |
| 2 | 구 | 교량받침 | 플레이트부식 | | | | 14 | EA | 14.00 | |
| 5 | 구 | 교량받침 | 받침물탈 균열 | 0.1 | 0.1 | | 3 | m | 0.30 | |

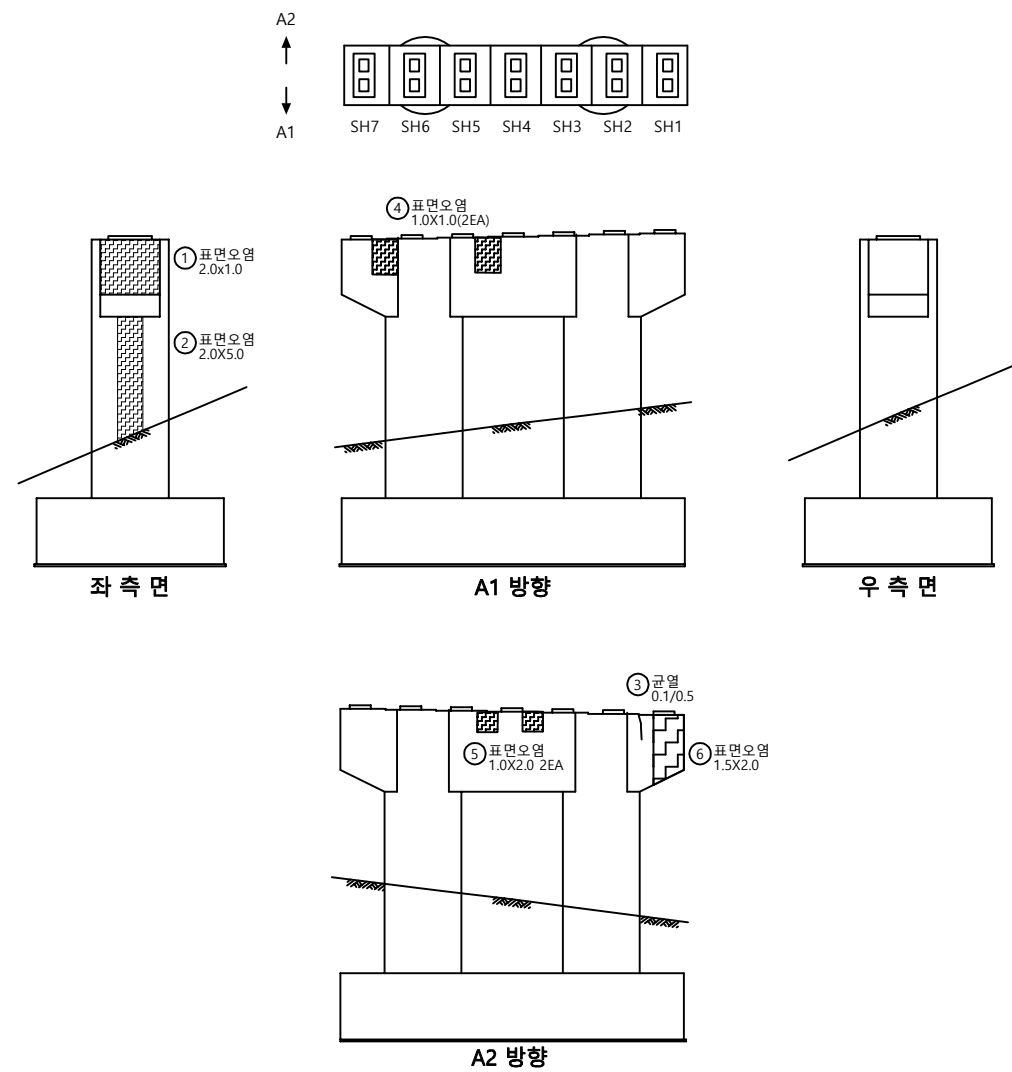
| 교각 | | | | | | | | | | |
|---|---|---|---|---|---|---|---|---|---|---|
| P3 | | | | | | | | | | |

| 교각 | | | | | | | | | | |
|---|---|---|---|---|---|---|---|---|---|---|
| 3 | 구 | 교각 | 균열 | 0.1 | 0.5 | | 1 | m | 0.50 | |

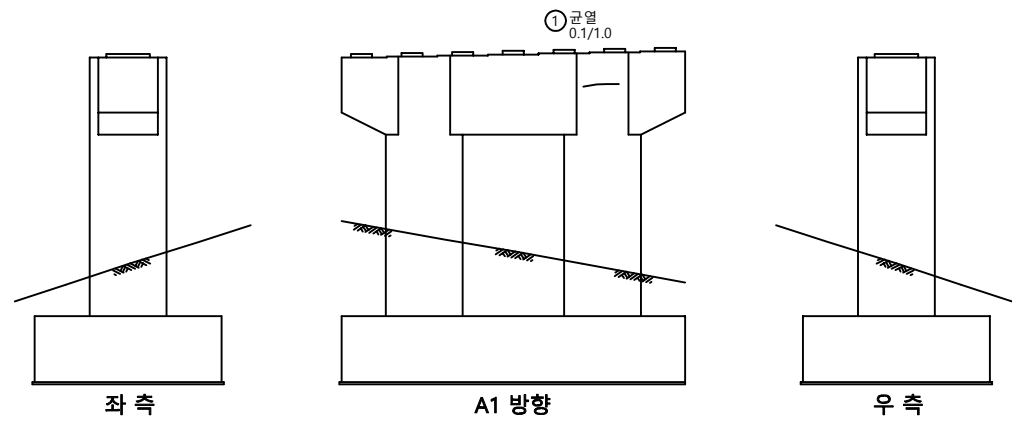
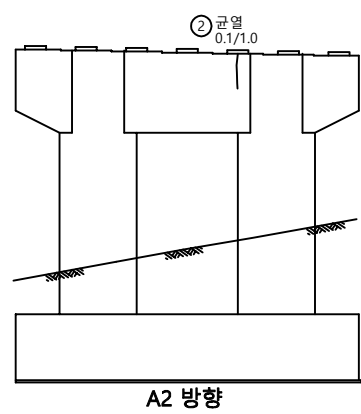
| 교각 | | | | | | | | | | |
|---|---|---|---|---|---|---|---|---|---|---|
| P7 | | | | | | | | | | |

| 교각 | | | | | | | | | | |
|---|---|---|---|---|---|---|---|---|---|---|
| 1 | 구 | 교각 | 균열 | 0.1 | 1.0 | | 1 | m | 1.00 | |
| 2 | 구 | 교각 | 균열 | 0.1 | 1.0 | | 1 | m | 1.00 | |
