# 좌광천교(부산) 교면포장 S1

| 용역명 | | 2023년 부산울산고속도로 정밀안전점검 및 성능평가용역 | | | |

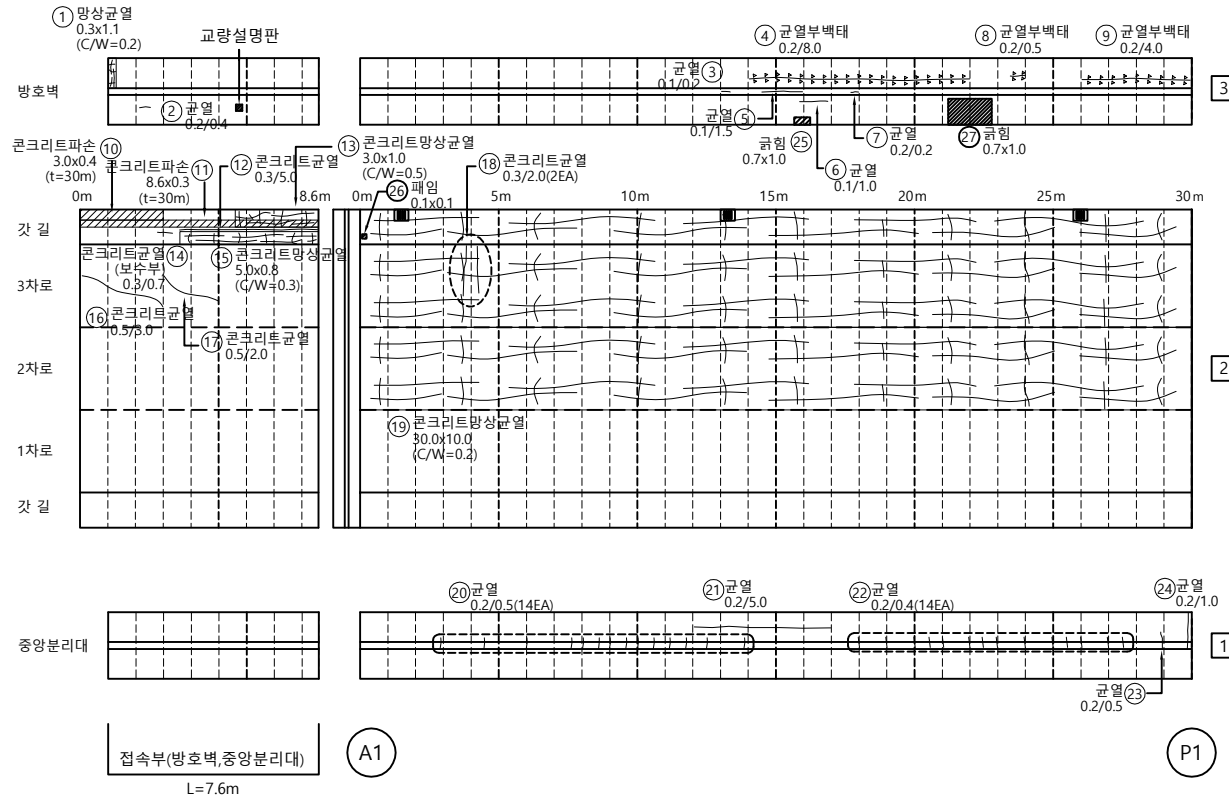
| 번호 | 선/구 | 부재명 | 손상현황 | 손상규모 | | | | | 비고 |
|---|---|---|---|---|---|---|---|---|---|
| 10 | 구 | 교면포장 | 포장 파손 | | 0.4 | 3.0 | 1 | m | 1.20 |
| 11 | 구 | 교면포장 | 포장 파손 | | 0.3 | 8.6 | 1 | m | 2.58 |
| 12 | 구 | 교면포장 | 포장균열 | 0.3 | 5.0 | | 1 | m | 5.00 |
| 14 | 구 | 교면포장 | 포장균열 | 0.3 | 0.7 | | 1 | m | 0.70 |
| 15 | 구 | 교면포장 | 포장 망상균열 | 0.3 | 5.0 | 0.8 | 1 | m | 4.00 |
| 19 | 구 | 교면포장 | 포장 망상균열 | 0.2 | 30.0 | 10.0 | 1 | m | 300.00 |
