# 좌광천교(부산) 교면포장 S1

# 손상물량표

| 용역명 | | 2023년 부산울산고속도로 정밀안전점검 및 성능평가용역 | | | |

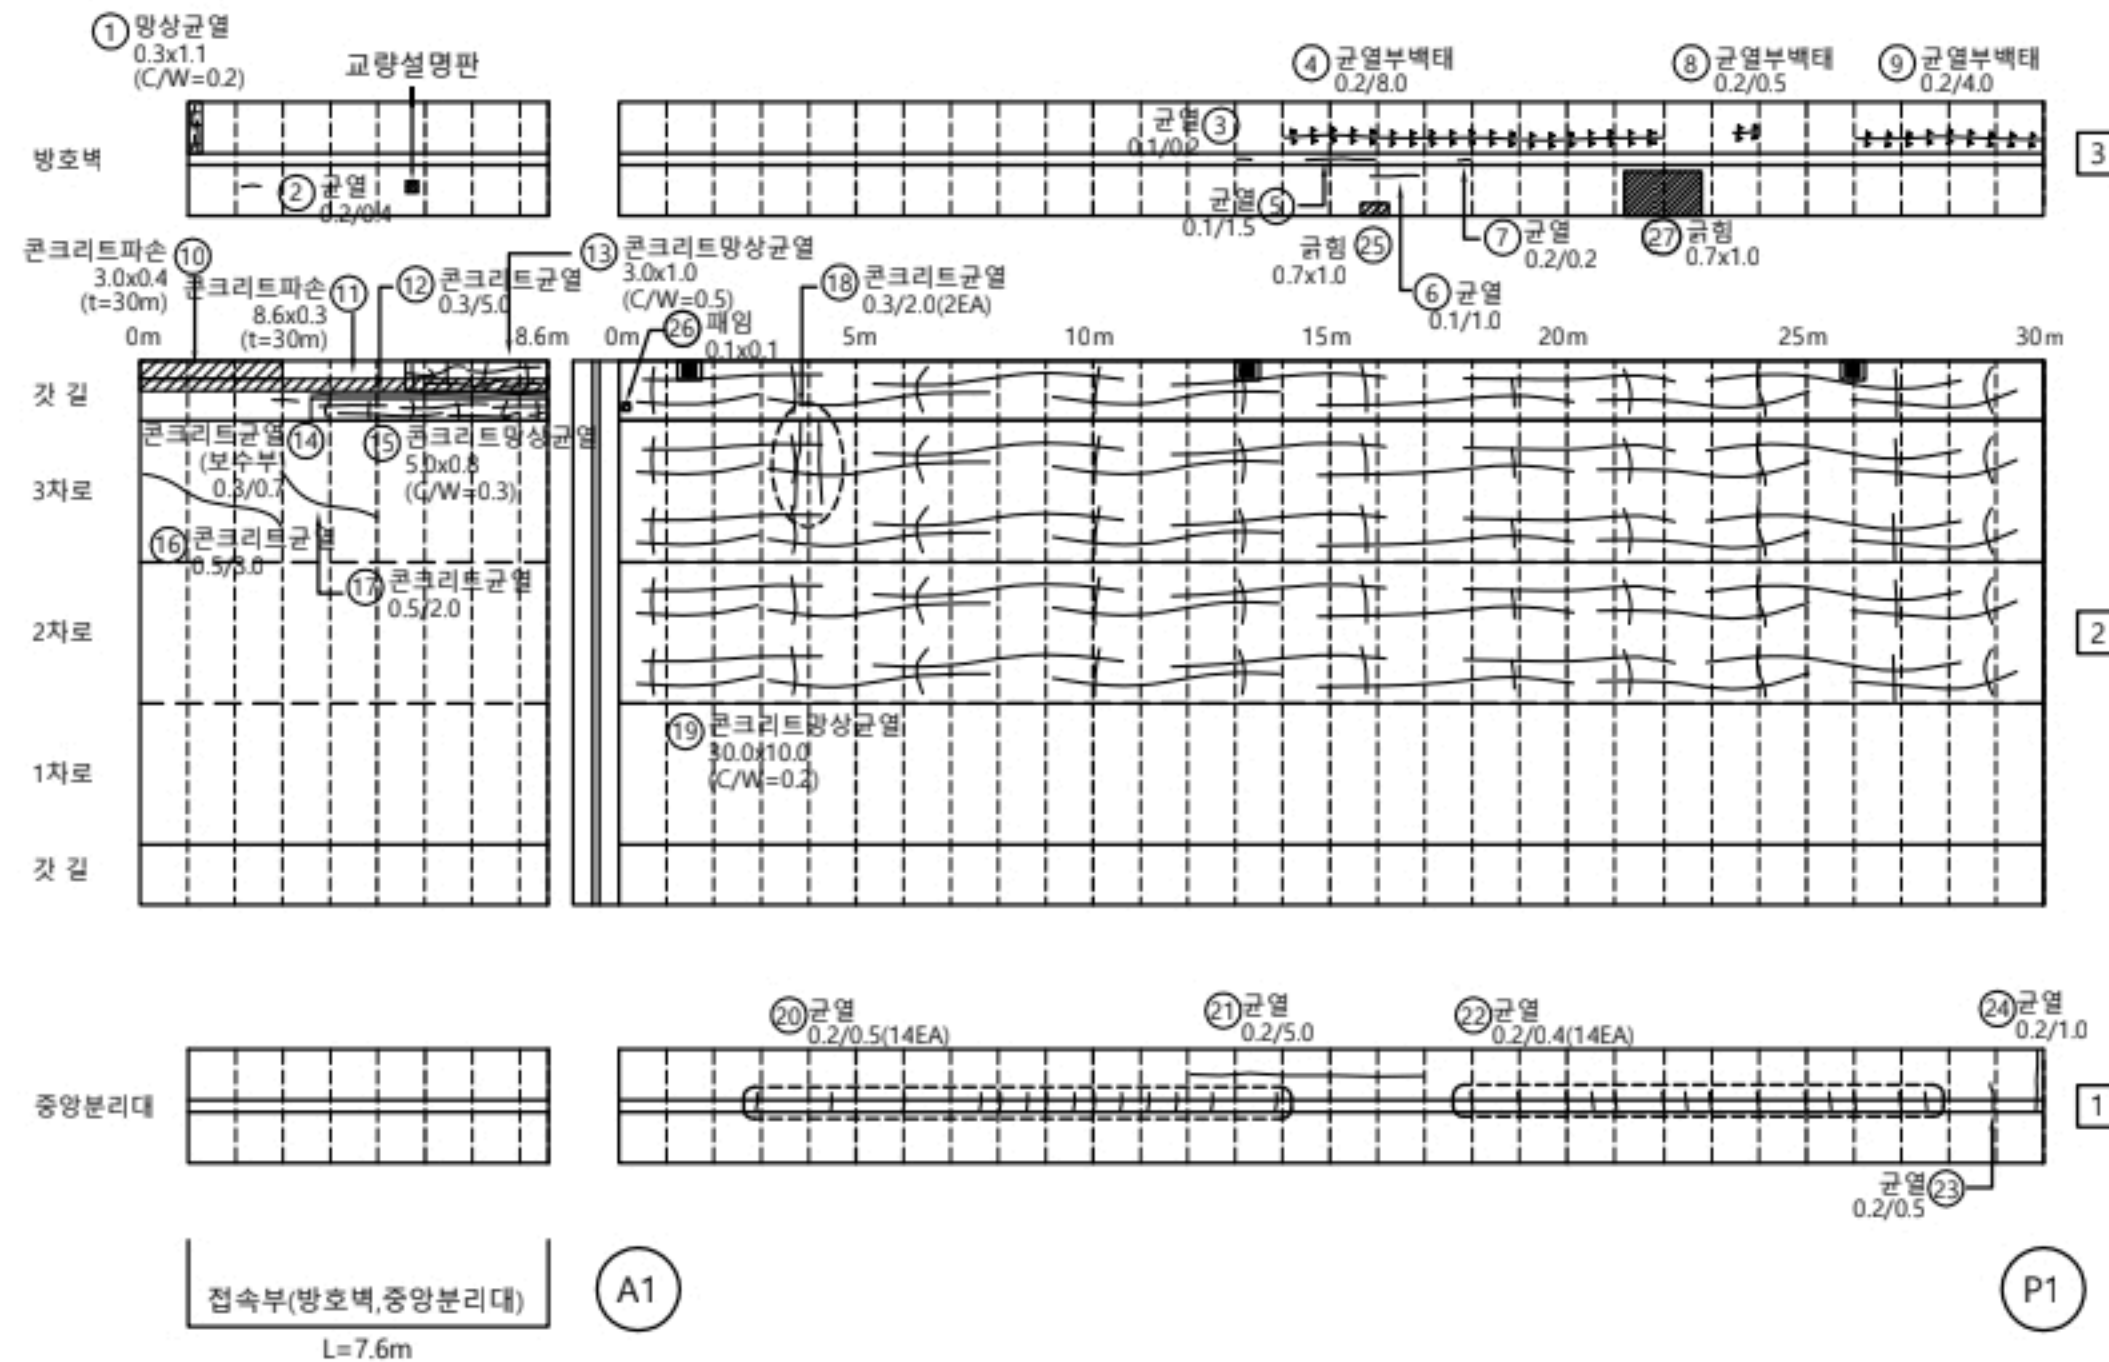
### S1

| 번호 | 신/구 | 부재명 | 손상현황 | 손상규모 | | | | | 비고 |
|---|---|---|---|---|---|---|---|---|---|
| 1 | 구 | 방호벽 | 망상균열 | 0.2 | 0.3 | 1.1 | 1 | m | 0.33 |
| 4 | 구 | 방호벽 | 균열부백태 | 0.2 | 8.0 | | 1 | m | 8.00 |
| 14 | 구 | 교면포장 | 모래균열 | 0.3 | 0.7 | | 1 | m | 0.70 |
| 19 | 구 | 교면포장 | 모래 망상균열 | 0.2 | 30.0 | 10.0 | 1 | m | 300.00 |

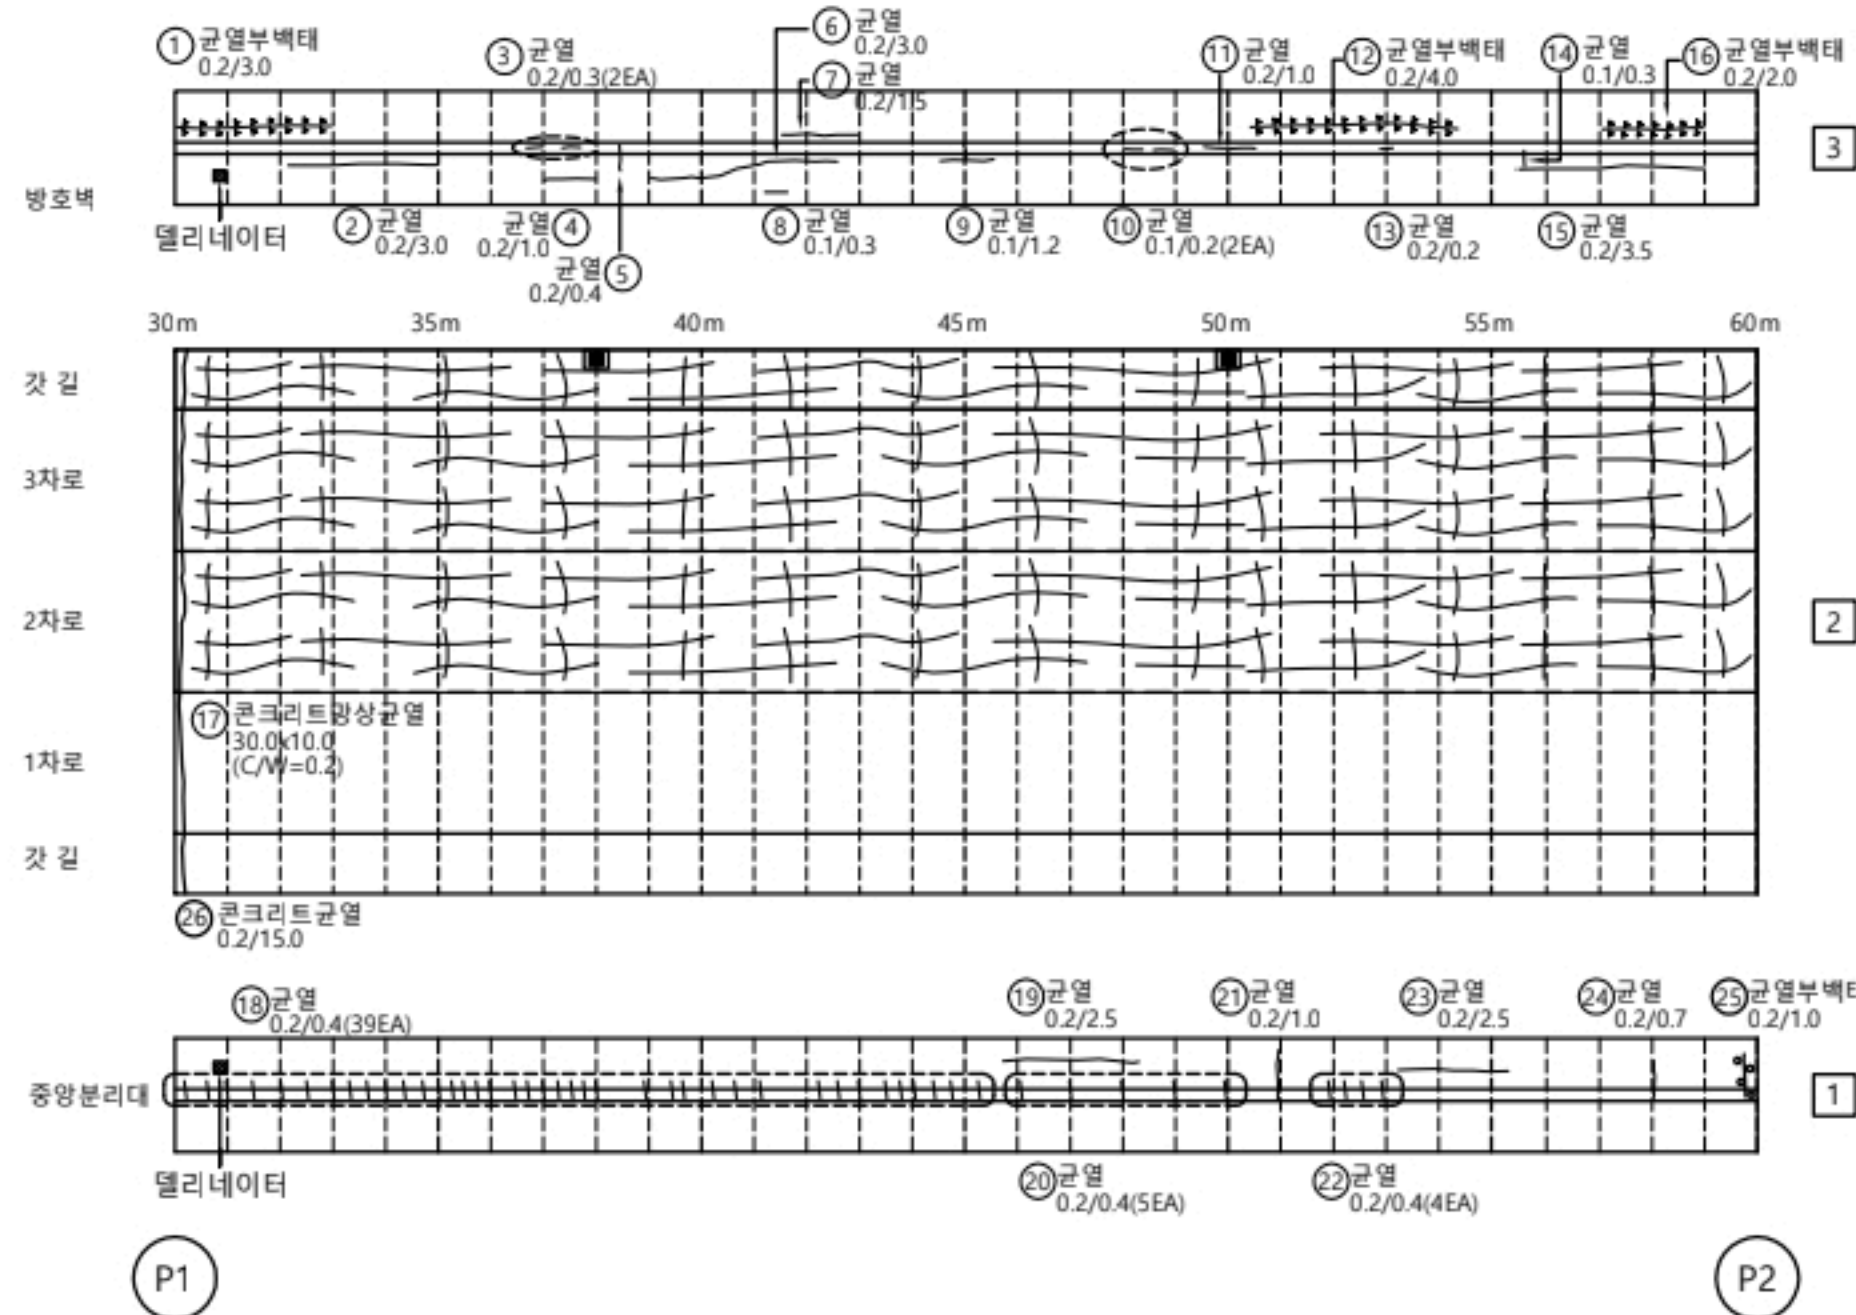
| 번호 | 신/구 | 부재명 | 손상현황 | 손상규모 | | | | | 비고 |
|---|---|---|---|---|---|---|---|---|---|
| 1 | 구 | 방호벽 | 균열부백태 | 0.2 | 3.0 | | 1 | m | 3.00 |
| 17 | 구 | 교면포장 | 포장형상균열 | 0.2 | 30.0 | 10.0 | 1 | m | 300.00 |
| 26 | 구 | 교면포장 | 포장균열 | 0.2 | 15.0 | | 1 | m | 15.00 |

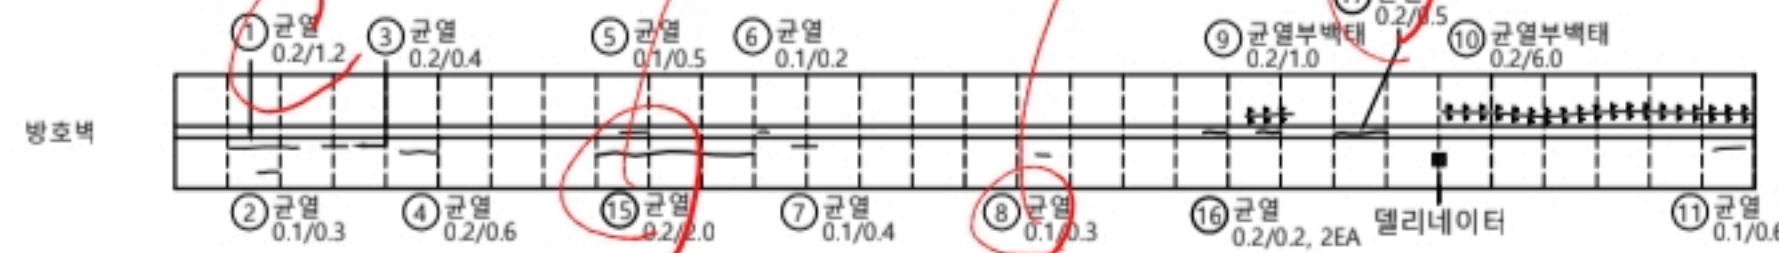
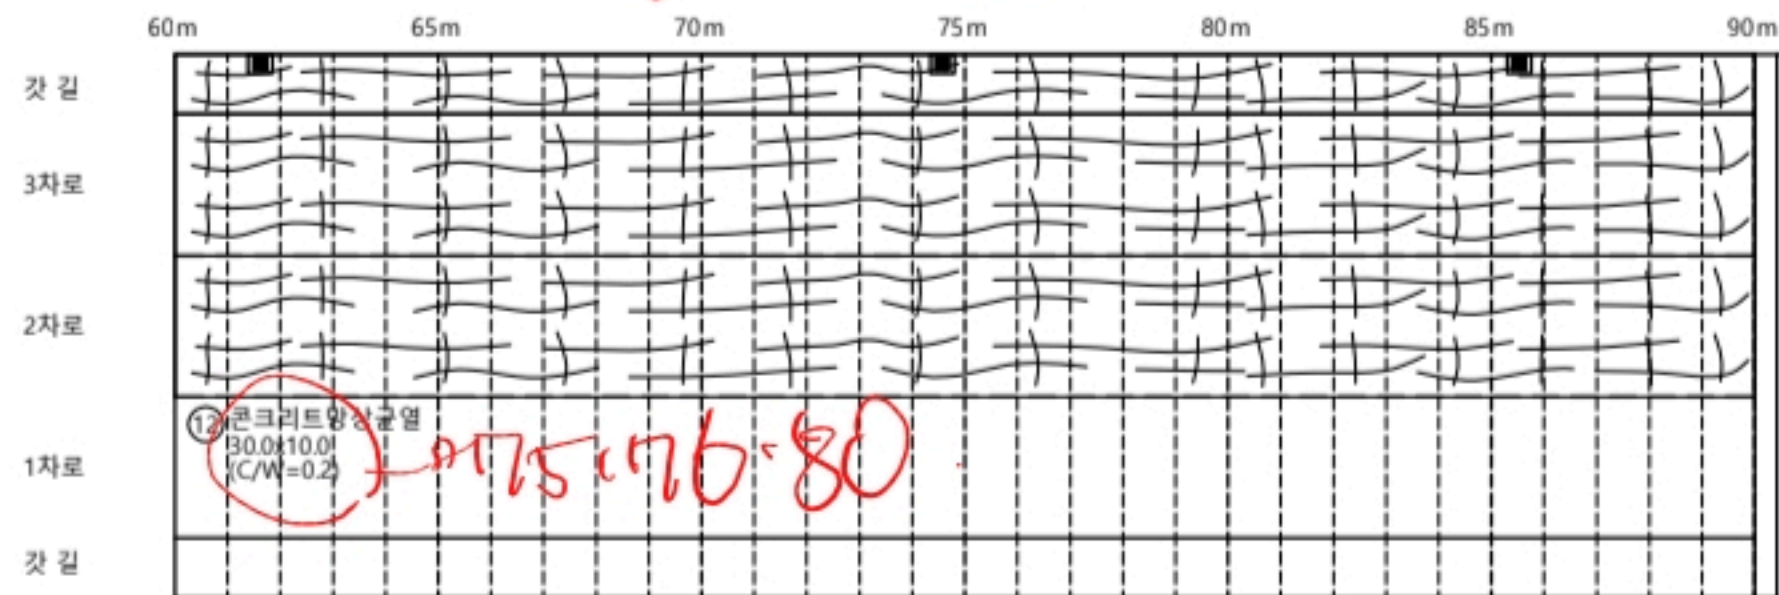
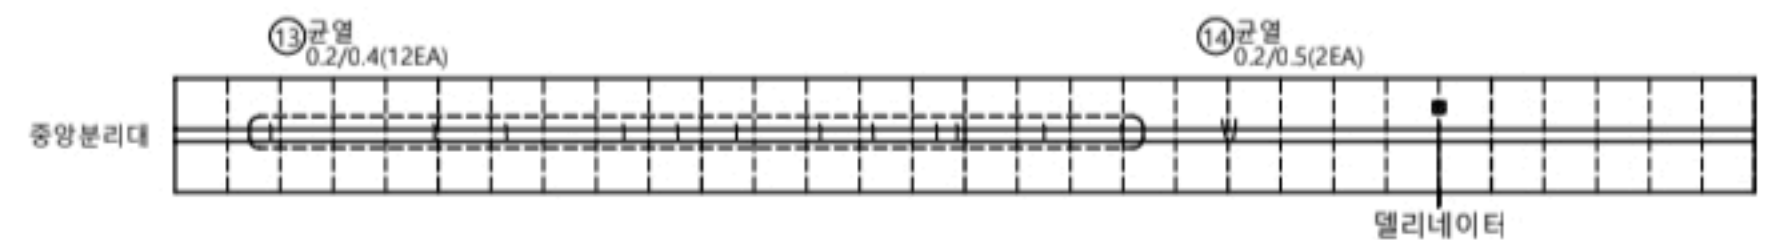
| 번호 | 신/구 | 부재명 | 손상현황 | 손상규모 | | | | | 비고 |
|---|---|---|---|---|---|---|---|---|---|
| 9 | 구 | 방호벽 | 균열부백태 | 0.2 | 1.0 | | 1 | m | 1.00 |
| 10 | 구 | 방호벽 | 균열부백태 | 0.2 | 6.0 | | 1 | m | 6.00 |
| 12 | 구 | 교면포장 | 모양 이상균열 | 0.2 | 30.0 | 10.0 | 1 | m | 300.00 |

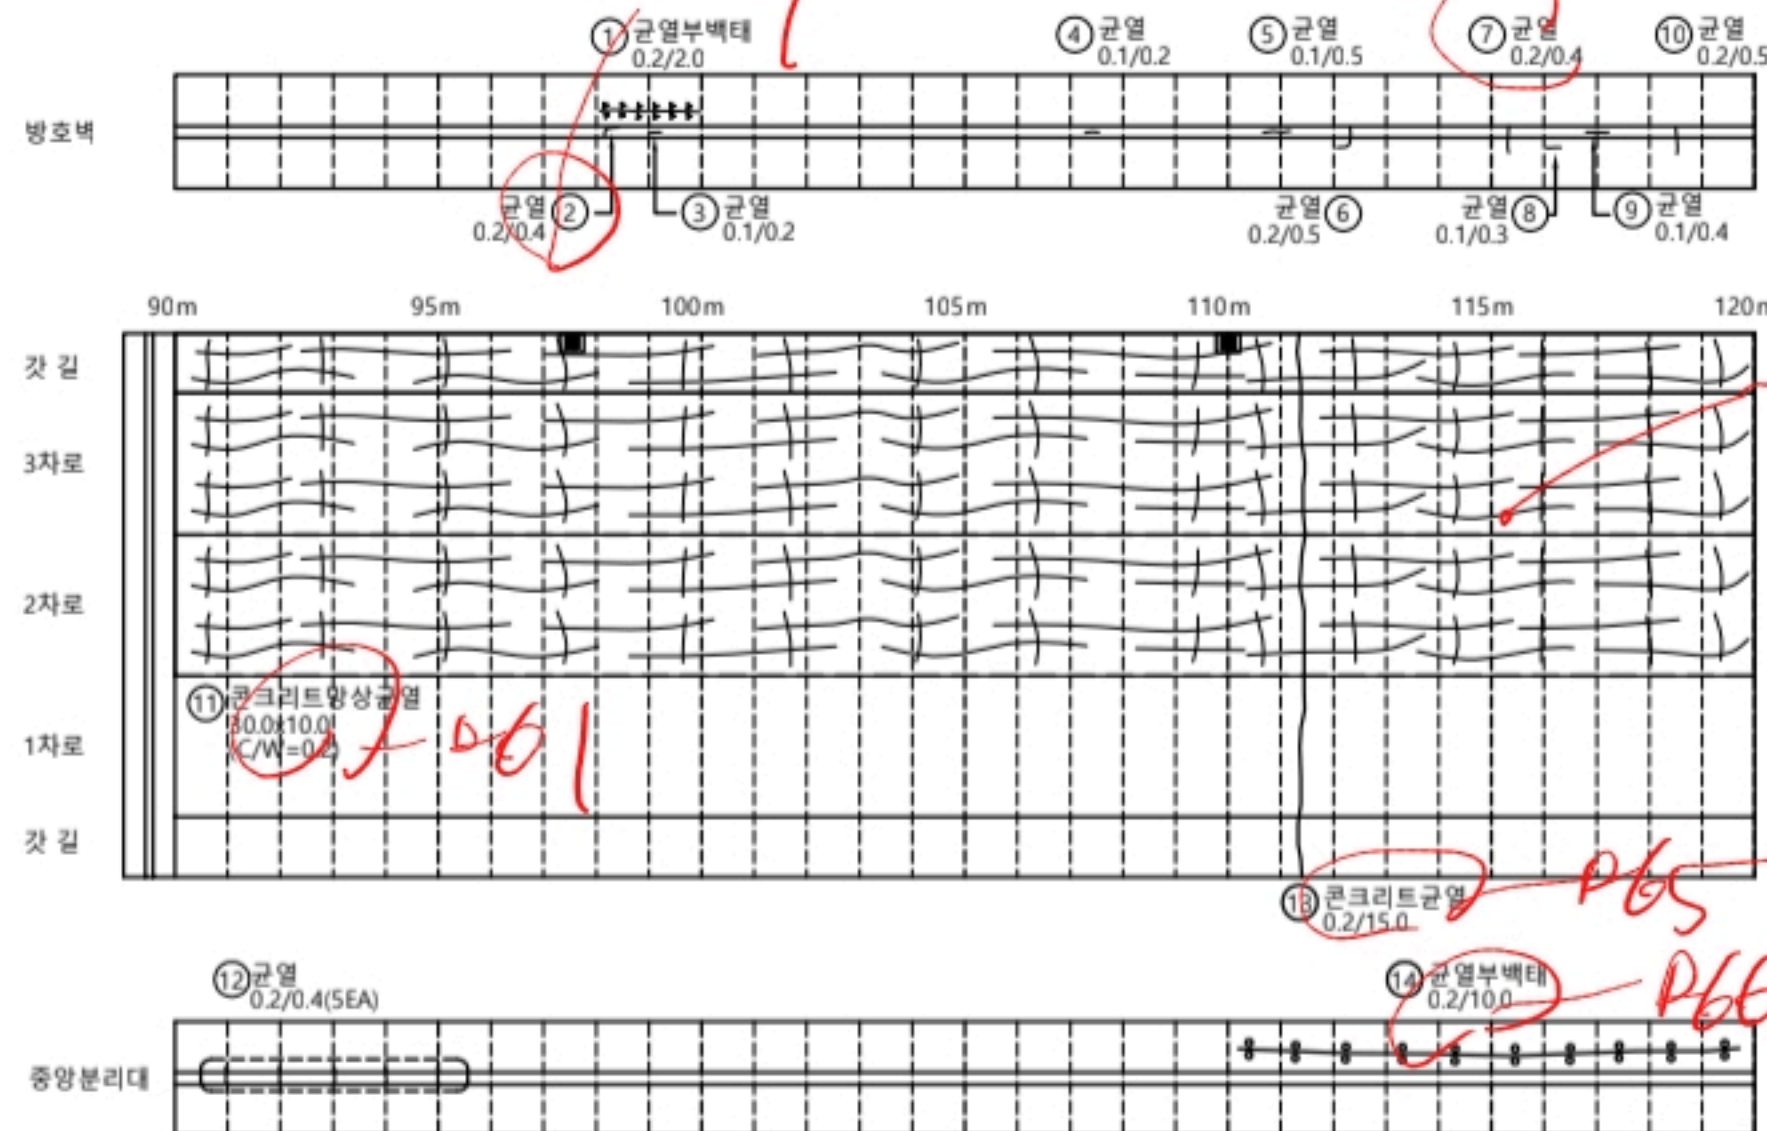
| 번호 | 신/구 | 부재명 | 손상현황 | 손상규모 | | | | | 비고 |
|---|---|---|---|---|---|---|---|---|---|
| 11 | 구 | 교면포장 | 포장 손상균열 | 0.2 | 30.0 | 10.0 | 1 | m | 300.00 |
| 13 | 구 | 교면포장 | 포장균열 | 0.2 | 15.0 | | 1 | m | 15.00 |
| 14 | 신 | 방호벽 | 균열부백태 | 0.2 | 10.0 | | 1 | m | 10.00 |

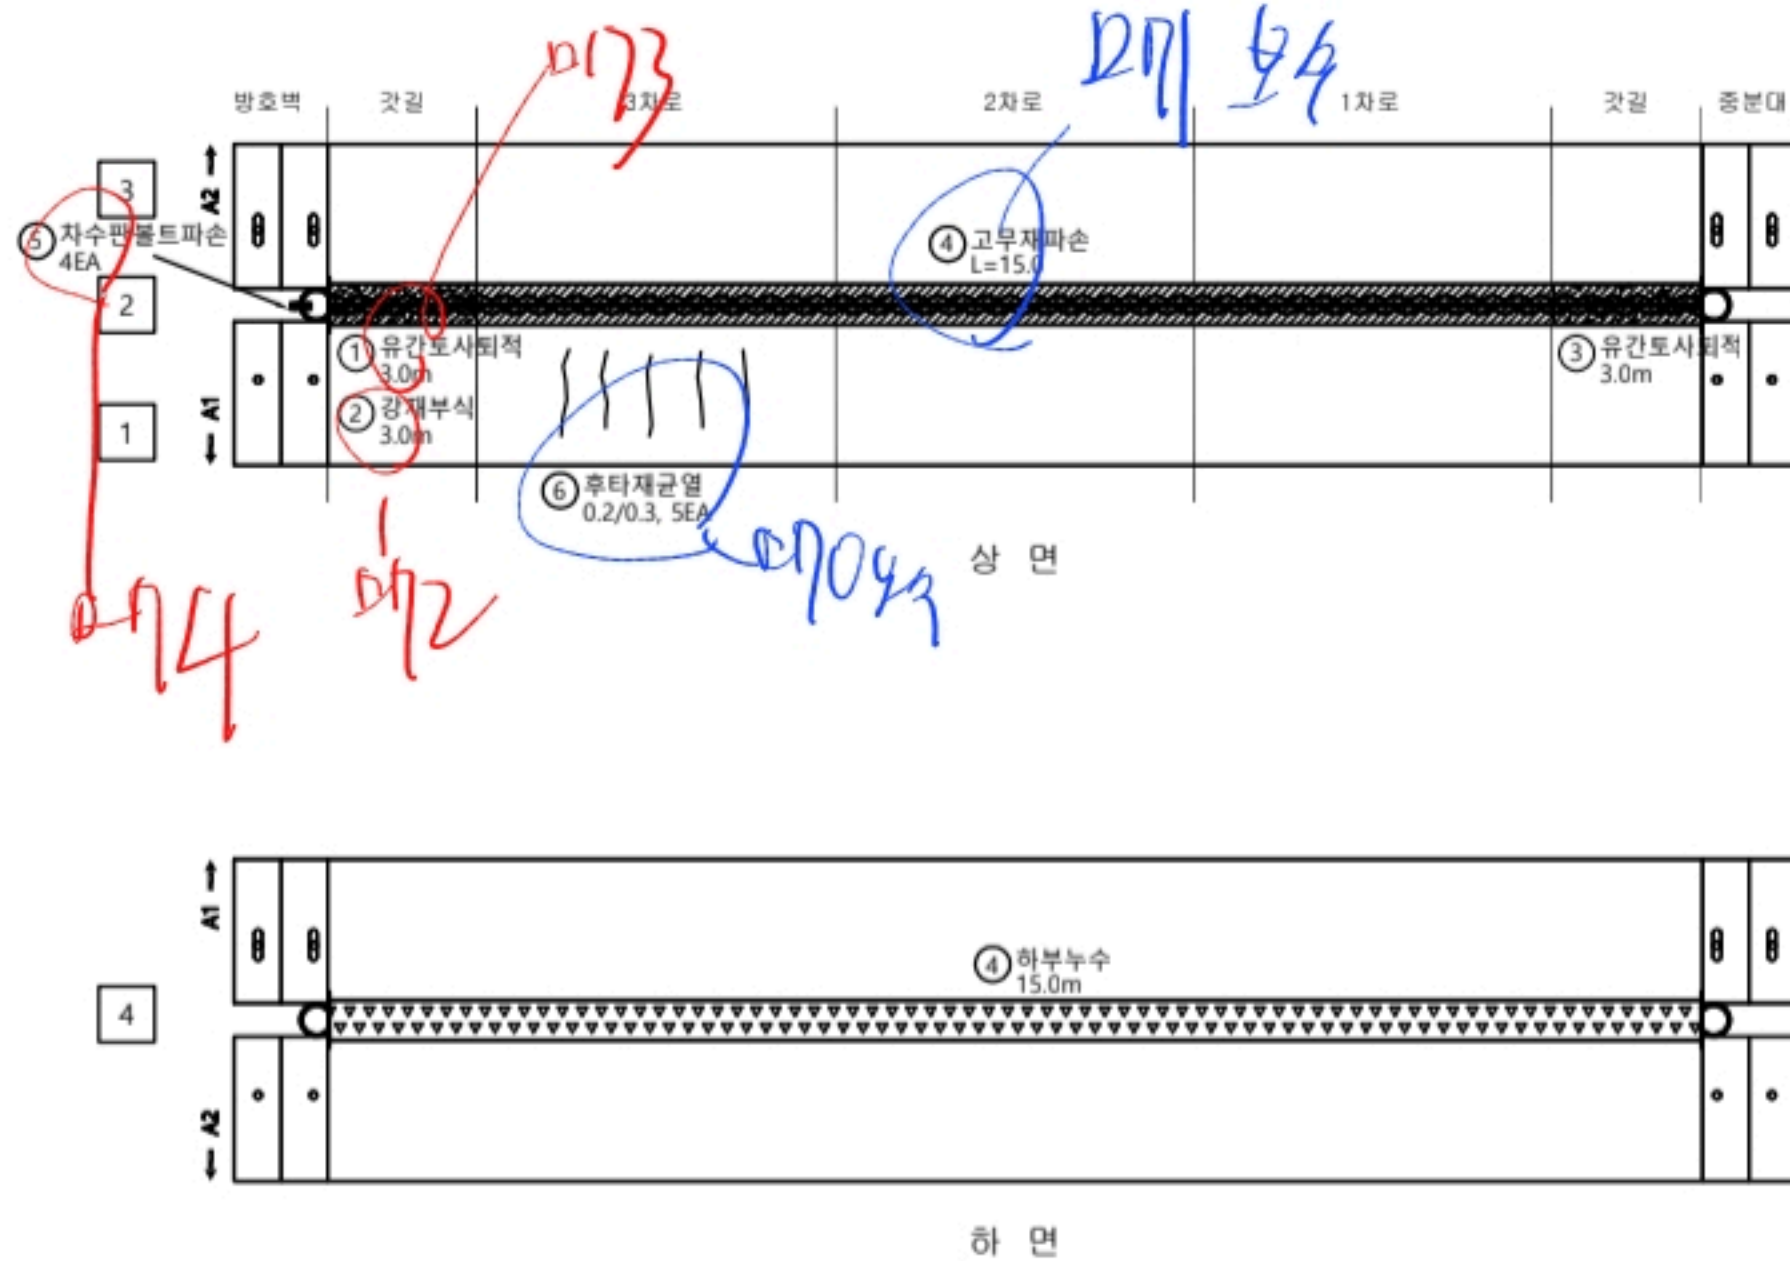
268 P3 신축이음  
269 신축 P3 구간 35mm

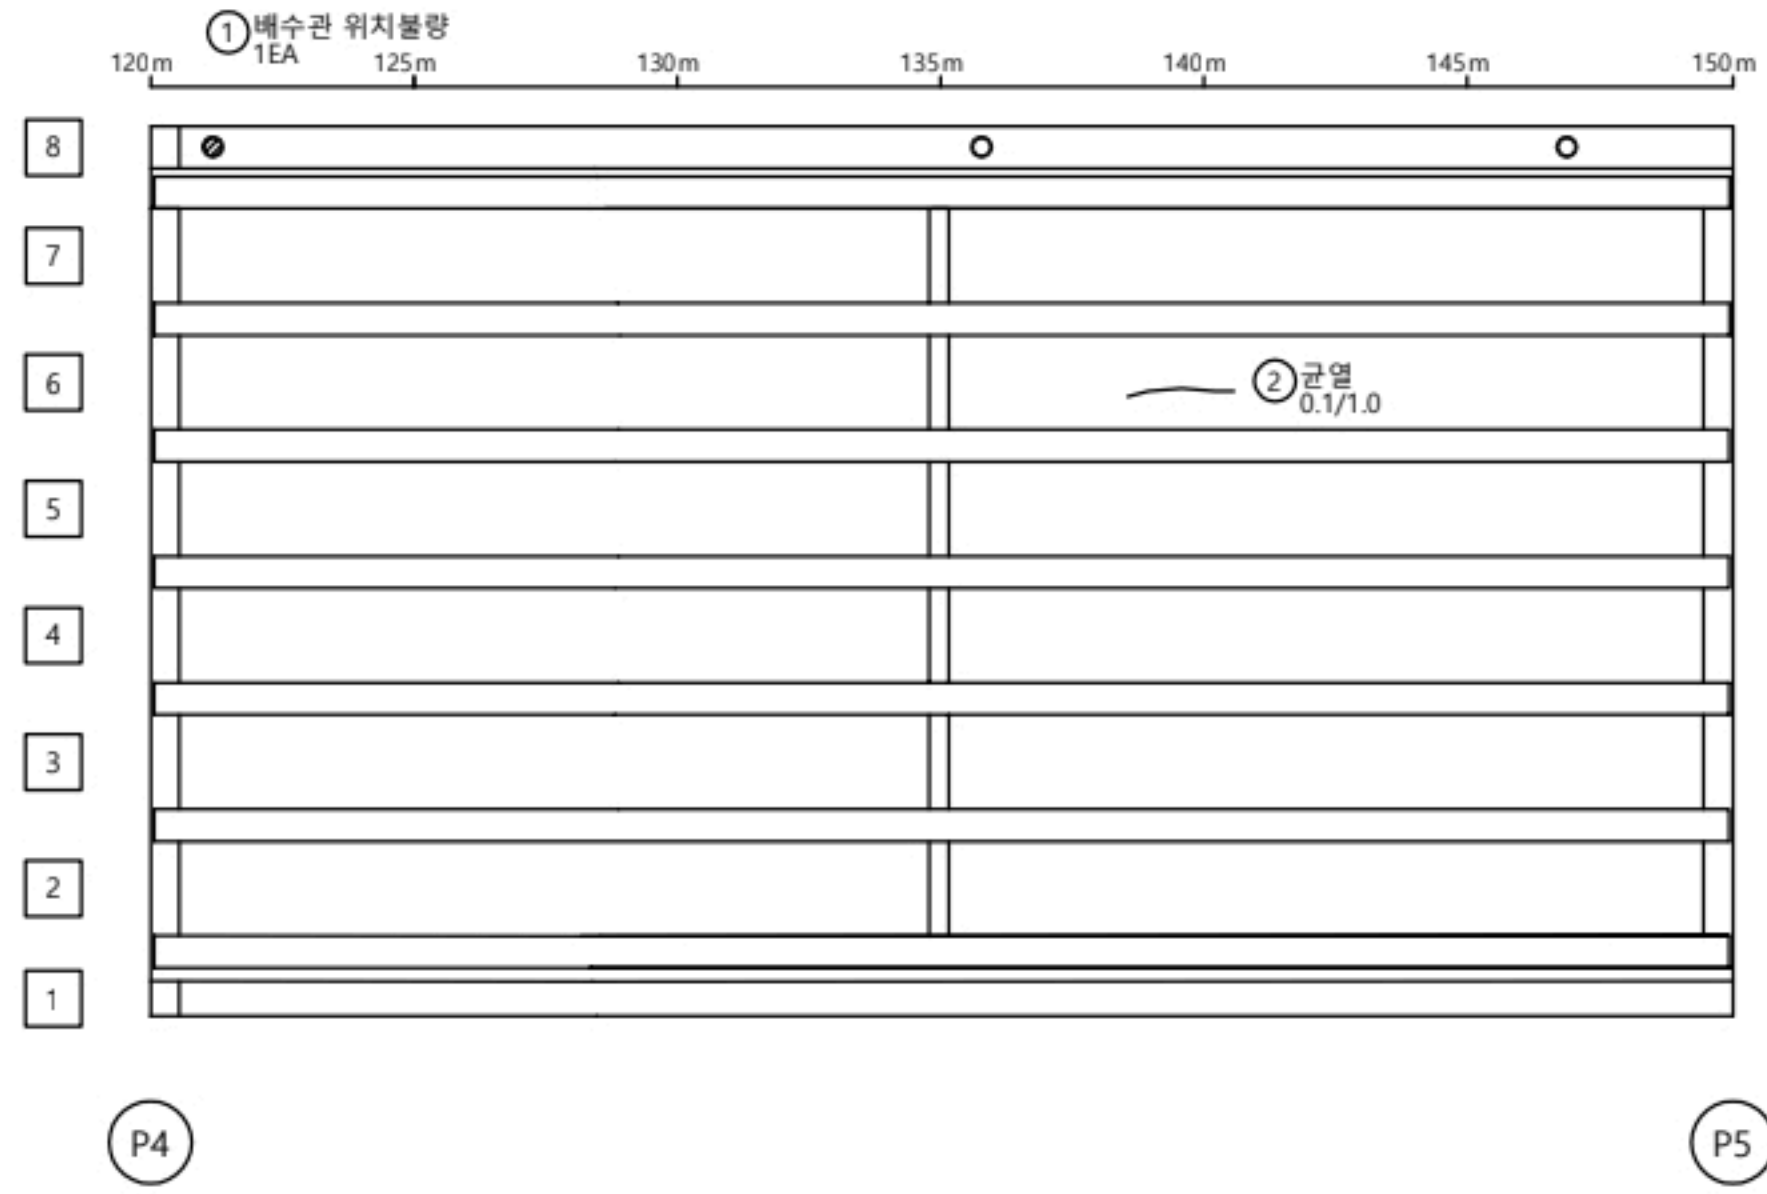
| 바닥판 | | | | | | | | | | |
|---|---|---|---|---|---|---|---|---|---|---|
| S5 | | | | | | | | | | |

| 바닥판 | | | | | | | | | | |
|---|---|---|---|---|---|---|---|---|---|---|
| 2 | 구 | 배수관 | 균열 | 0.1 | 1.0 | | 1 | m | 1.00 | |

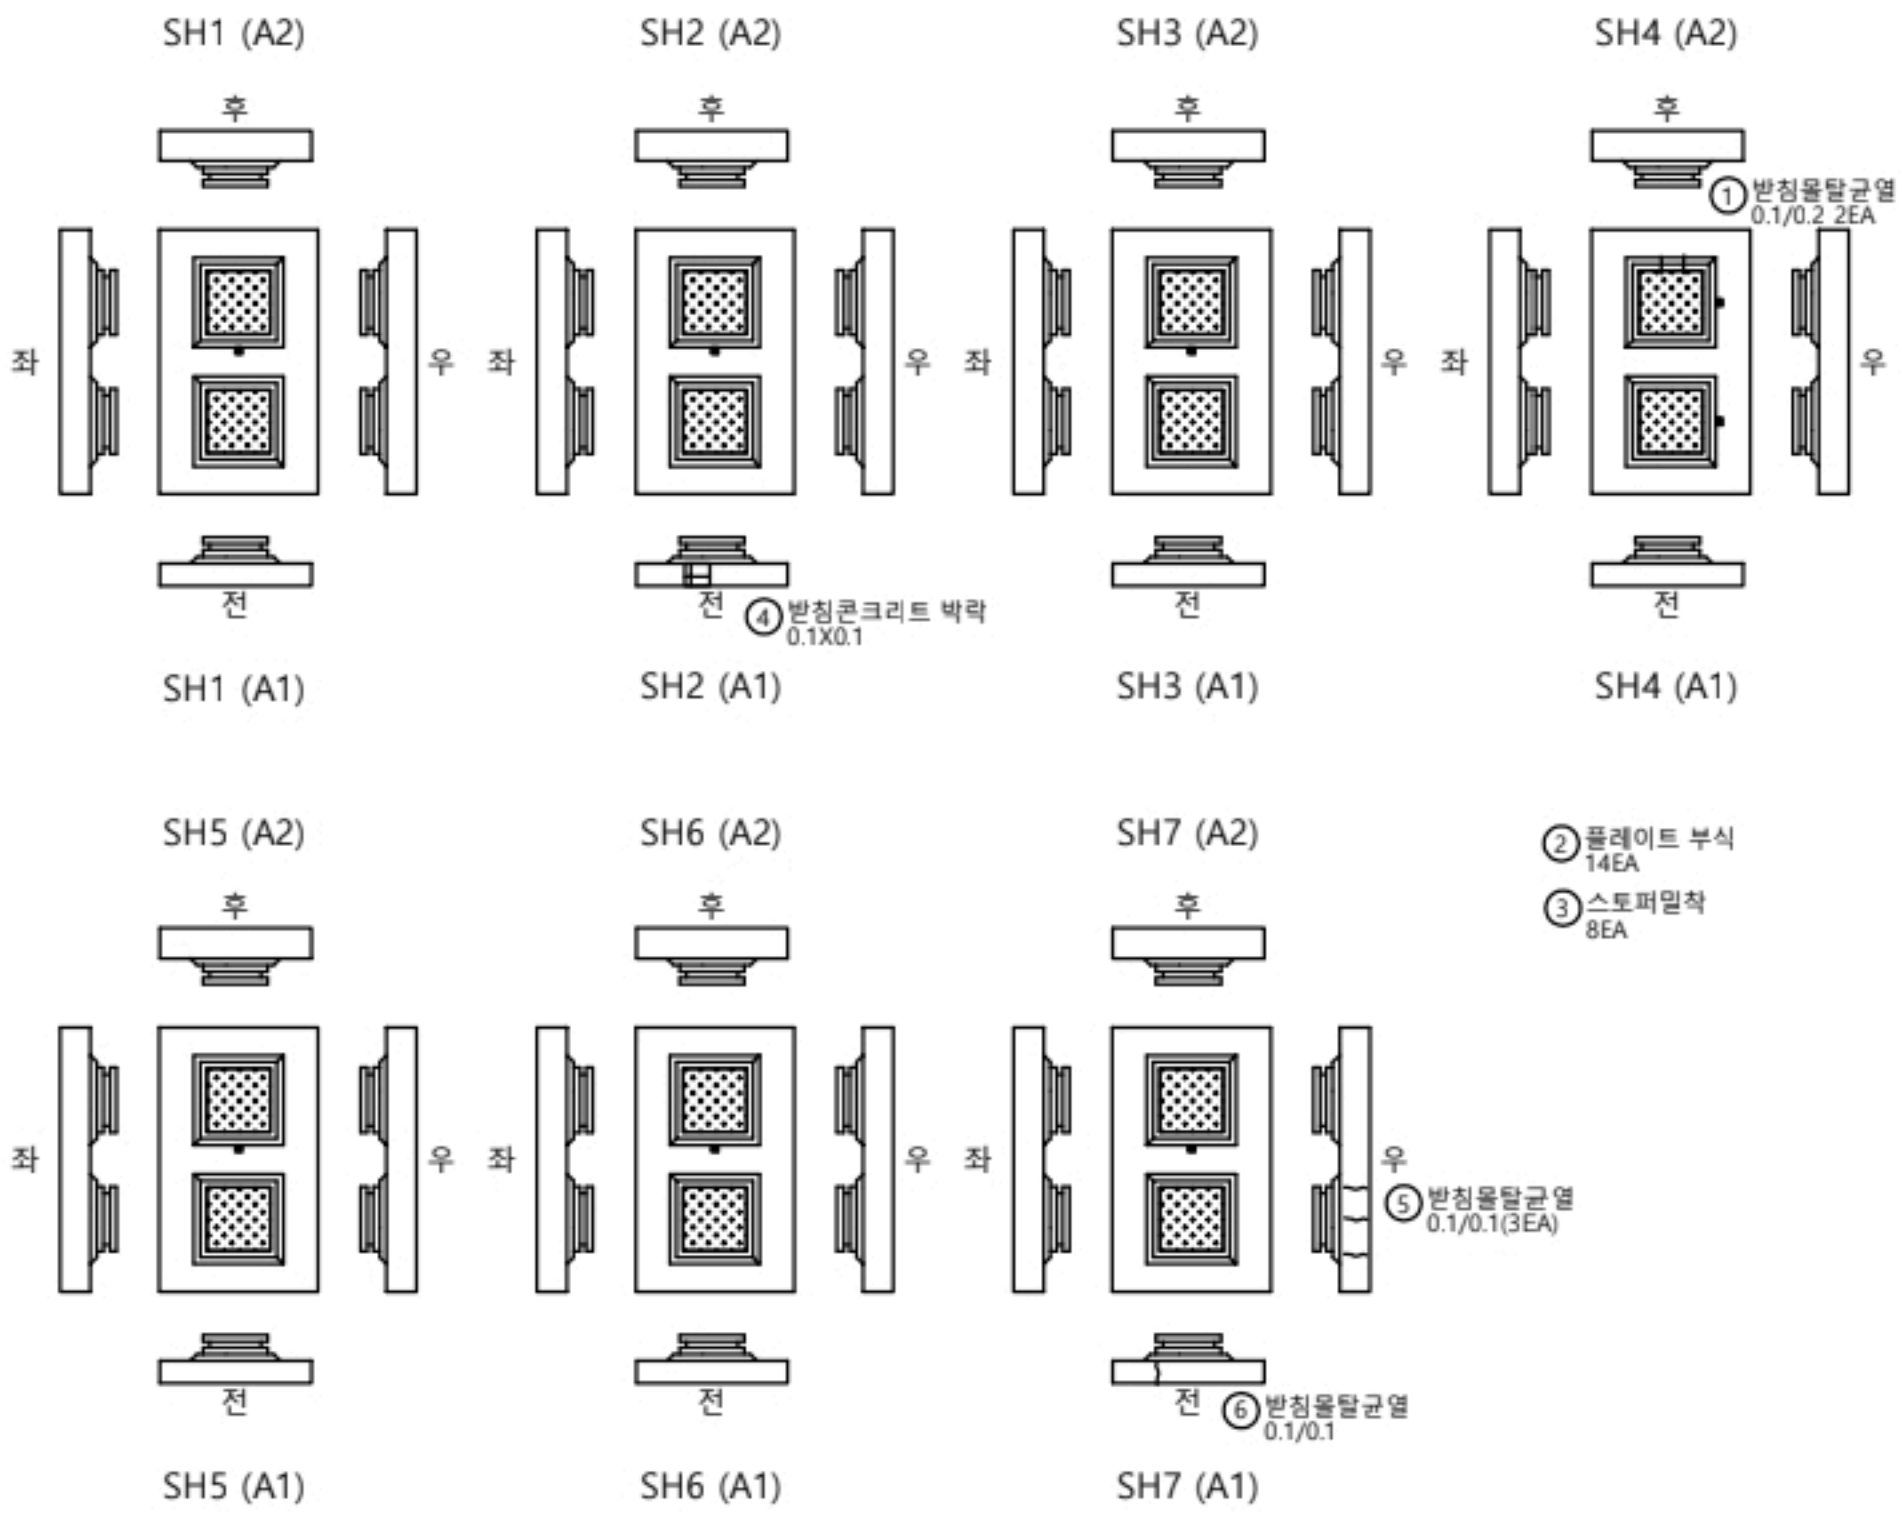
| 번호 | 선/구 | 부재명 | 손상현황 | 손상규모 | | | | | 비고 |
|---|---|---|---|---|---|---|---|---|---|
| 1 | 선 | 교량받침 | 받침물탈균열 | 0.1 | 0.2 | | 2 | m | 0.40 |
| 2 | 구 | 교량받침 | 플레이트부식 | | | | 14 | EA | 14.00 |
| 5 | 구 | 교량받침 | 받침물탈균열 | 0.1 | 0.1 | | 3 | m | 0.30 |

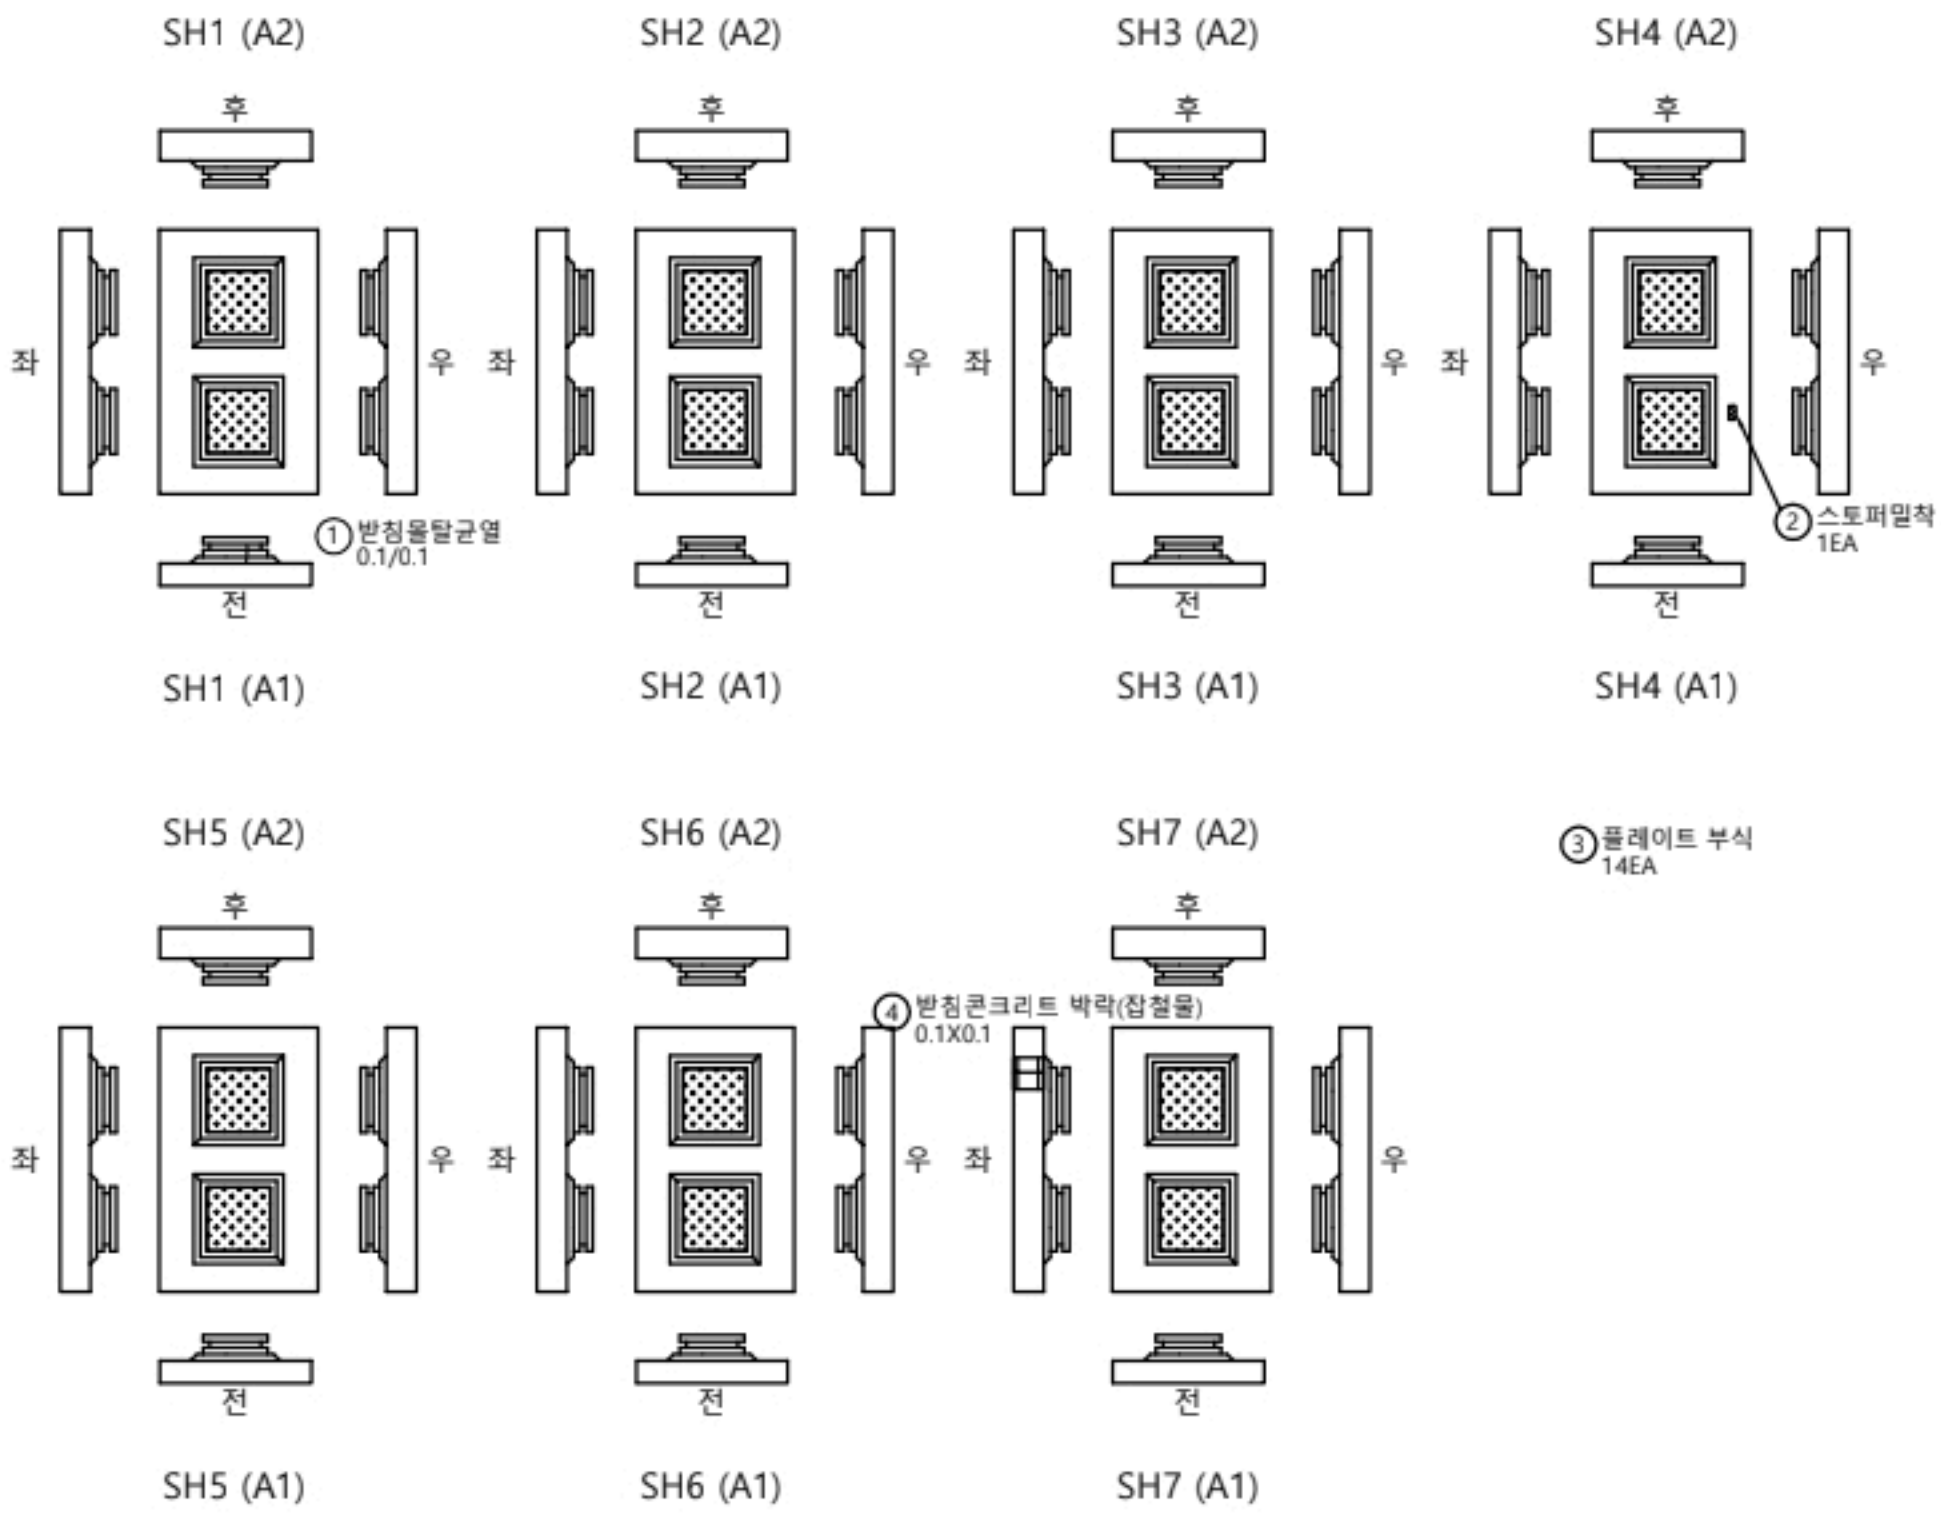
| 번호 | 선/구 | 부재명 | 손상현황 | 손상규모 | | | | | | 비고 |
|---|---|---|---|---|---|---|---|---|---|---|
| 1 | 구 | 교량받침 | 본점굴절 균열 | 0.1 | 0.1 | | 1 | m | 0.10 | |
| 3 | 구 | 교량받침 | 플레이트부식 | | | | 14 | EA | 14.00 | |

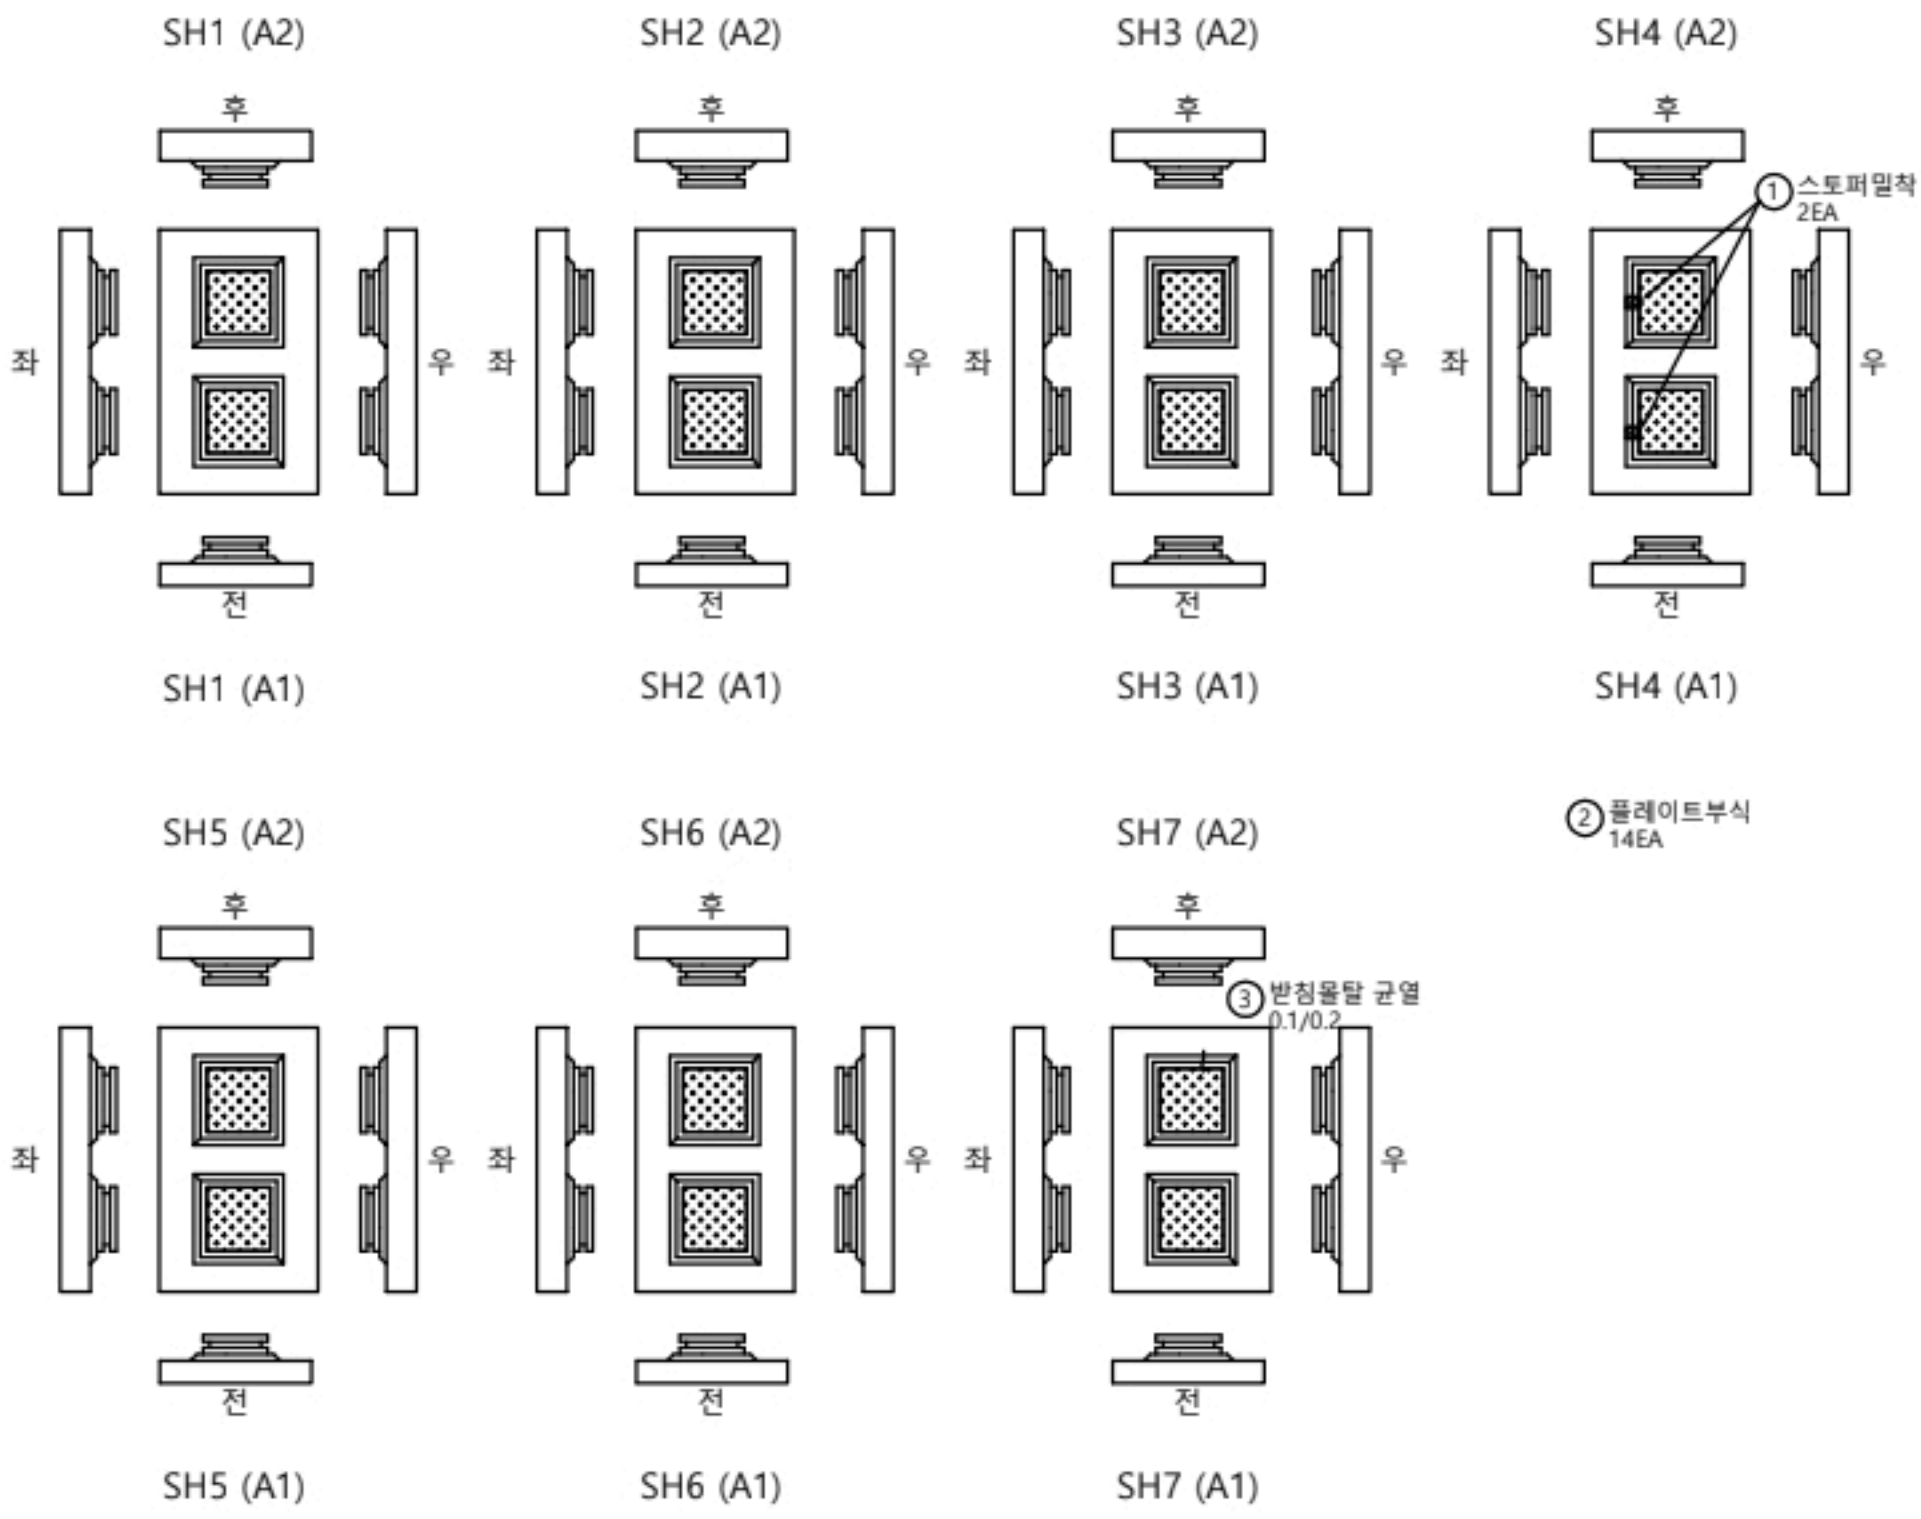
| 변호 | 선/구 | 부재명 | 손상현황 | 손상규모 | | | | | | 비고 |
|---|---|---|---|---|---|---|---|---|---|---|
| 2 | 구 | 교량받침 | 플레이트부식 | | | | 14 | EA | 14.00 | |
| 3 | 신 | 교량받침 | 받침돌갈 균열 | 0.1 | 0.2 | | 1 | m | 0.20 | |
