# 좌광천교(부산) 교면포장 S1

# 손상물량표

| 용역명 | | 2023년 부산울산고속도로 정밀안전점검 및 성능평가용역 | | | |

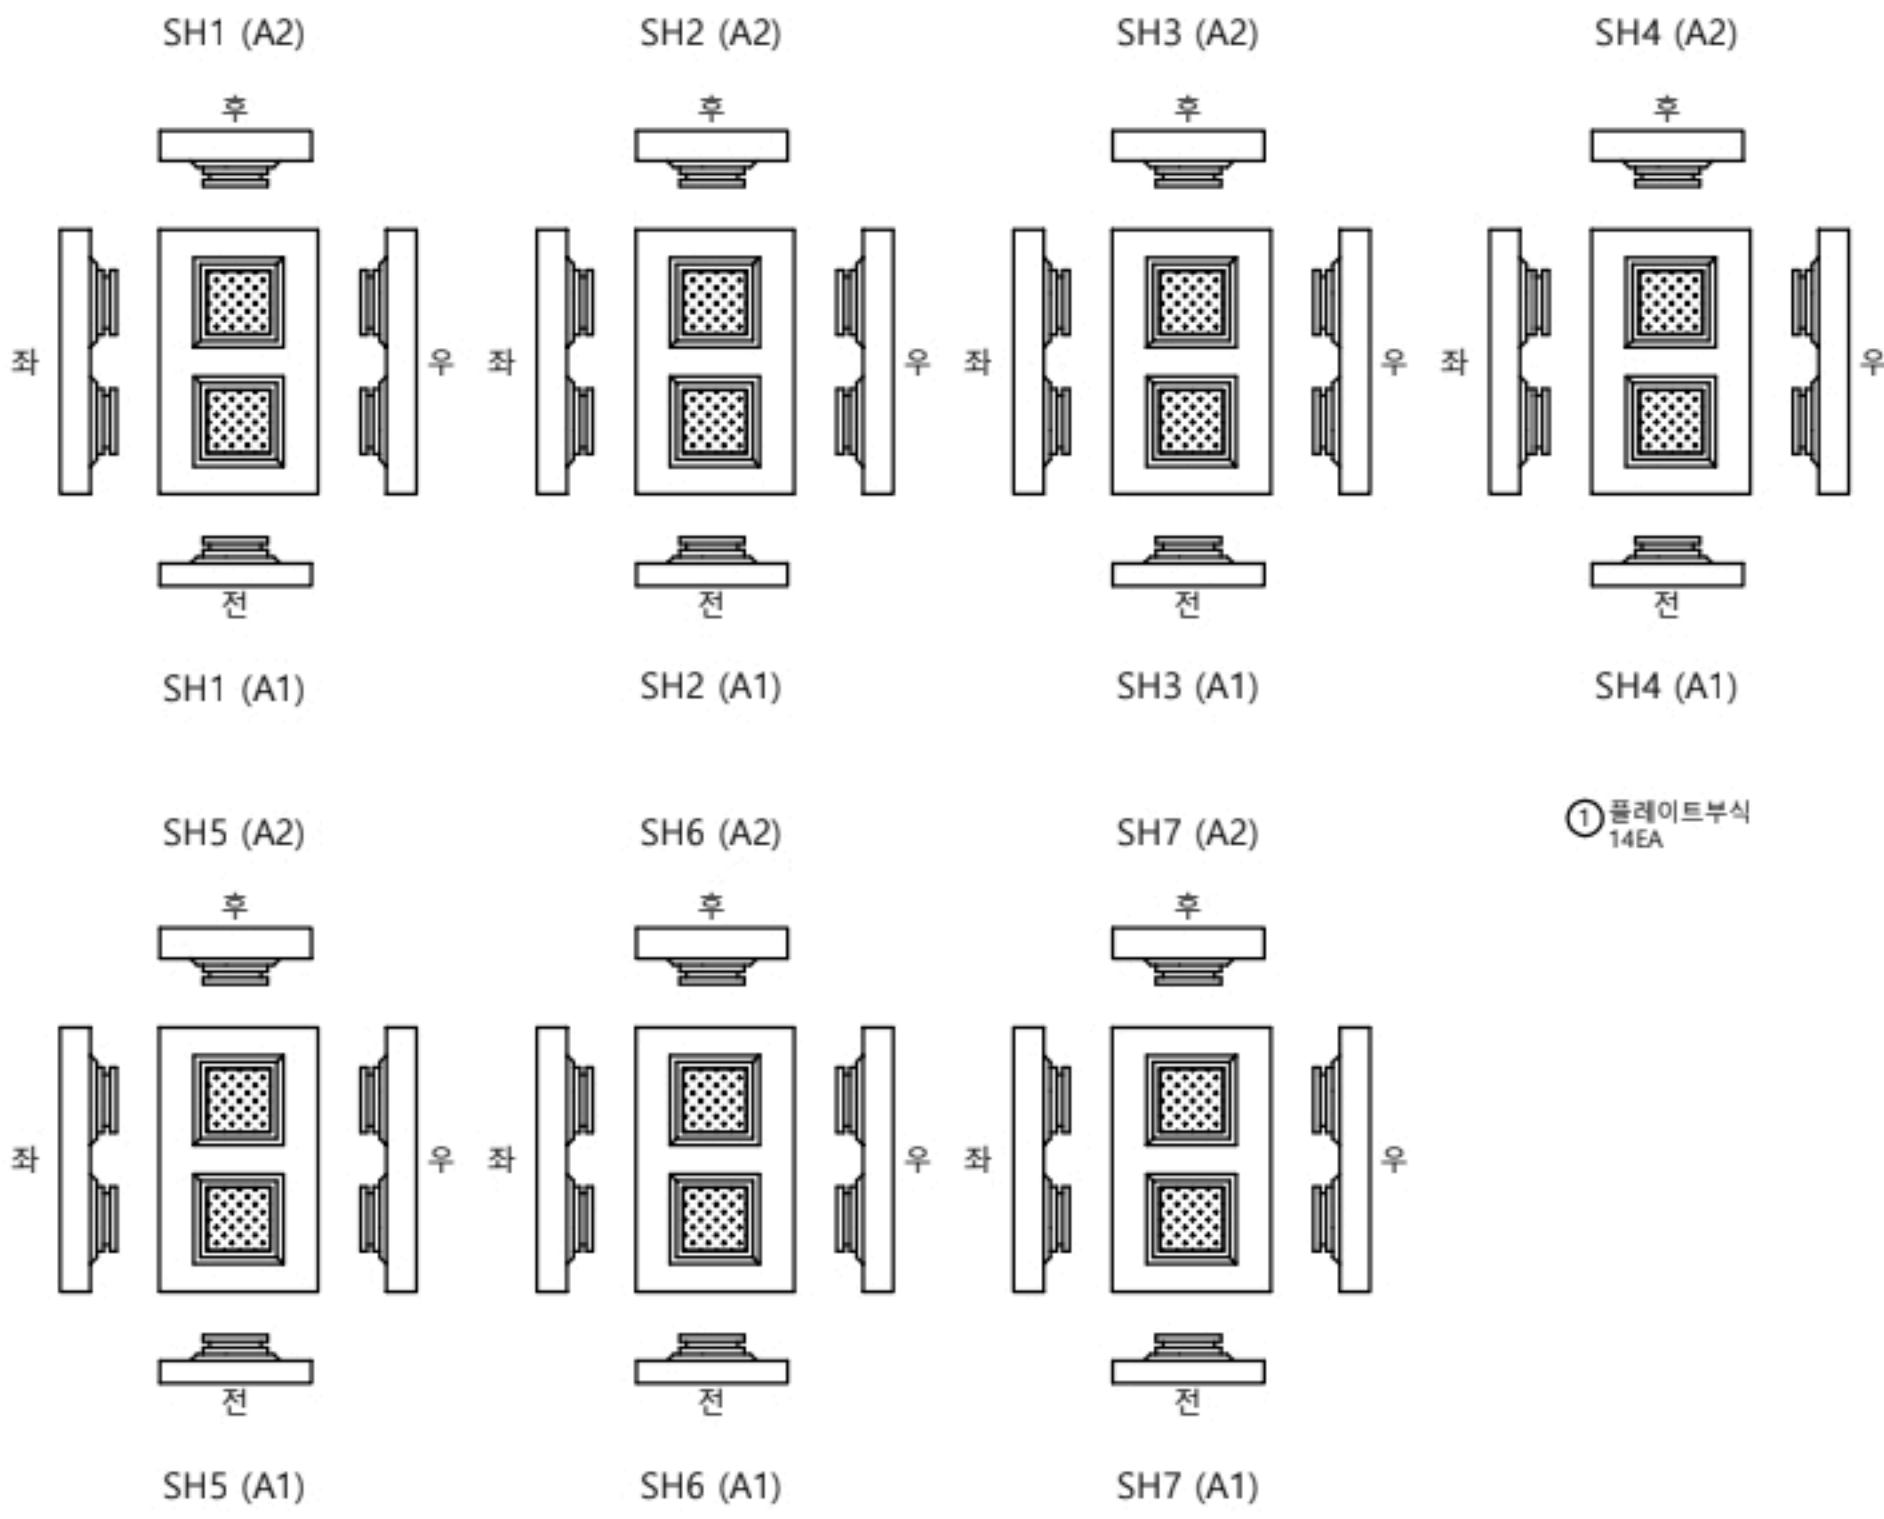
| 번호 | 선/구 | 부재명 | 손상현황 | 손상규모 | | | | | | 비고 |
|---|---|---|---|---|---|---|---|---|---|---|
| 1 | 구 | 교량받침 | 플레이트부식 | | | | 14 | EA | 14.00 | |

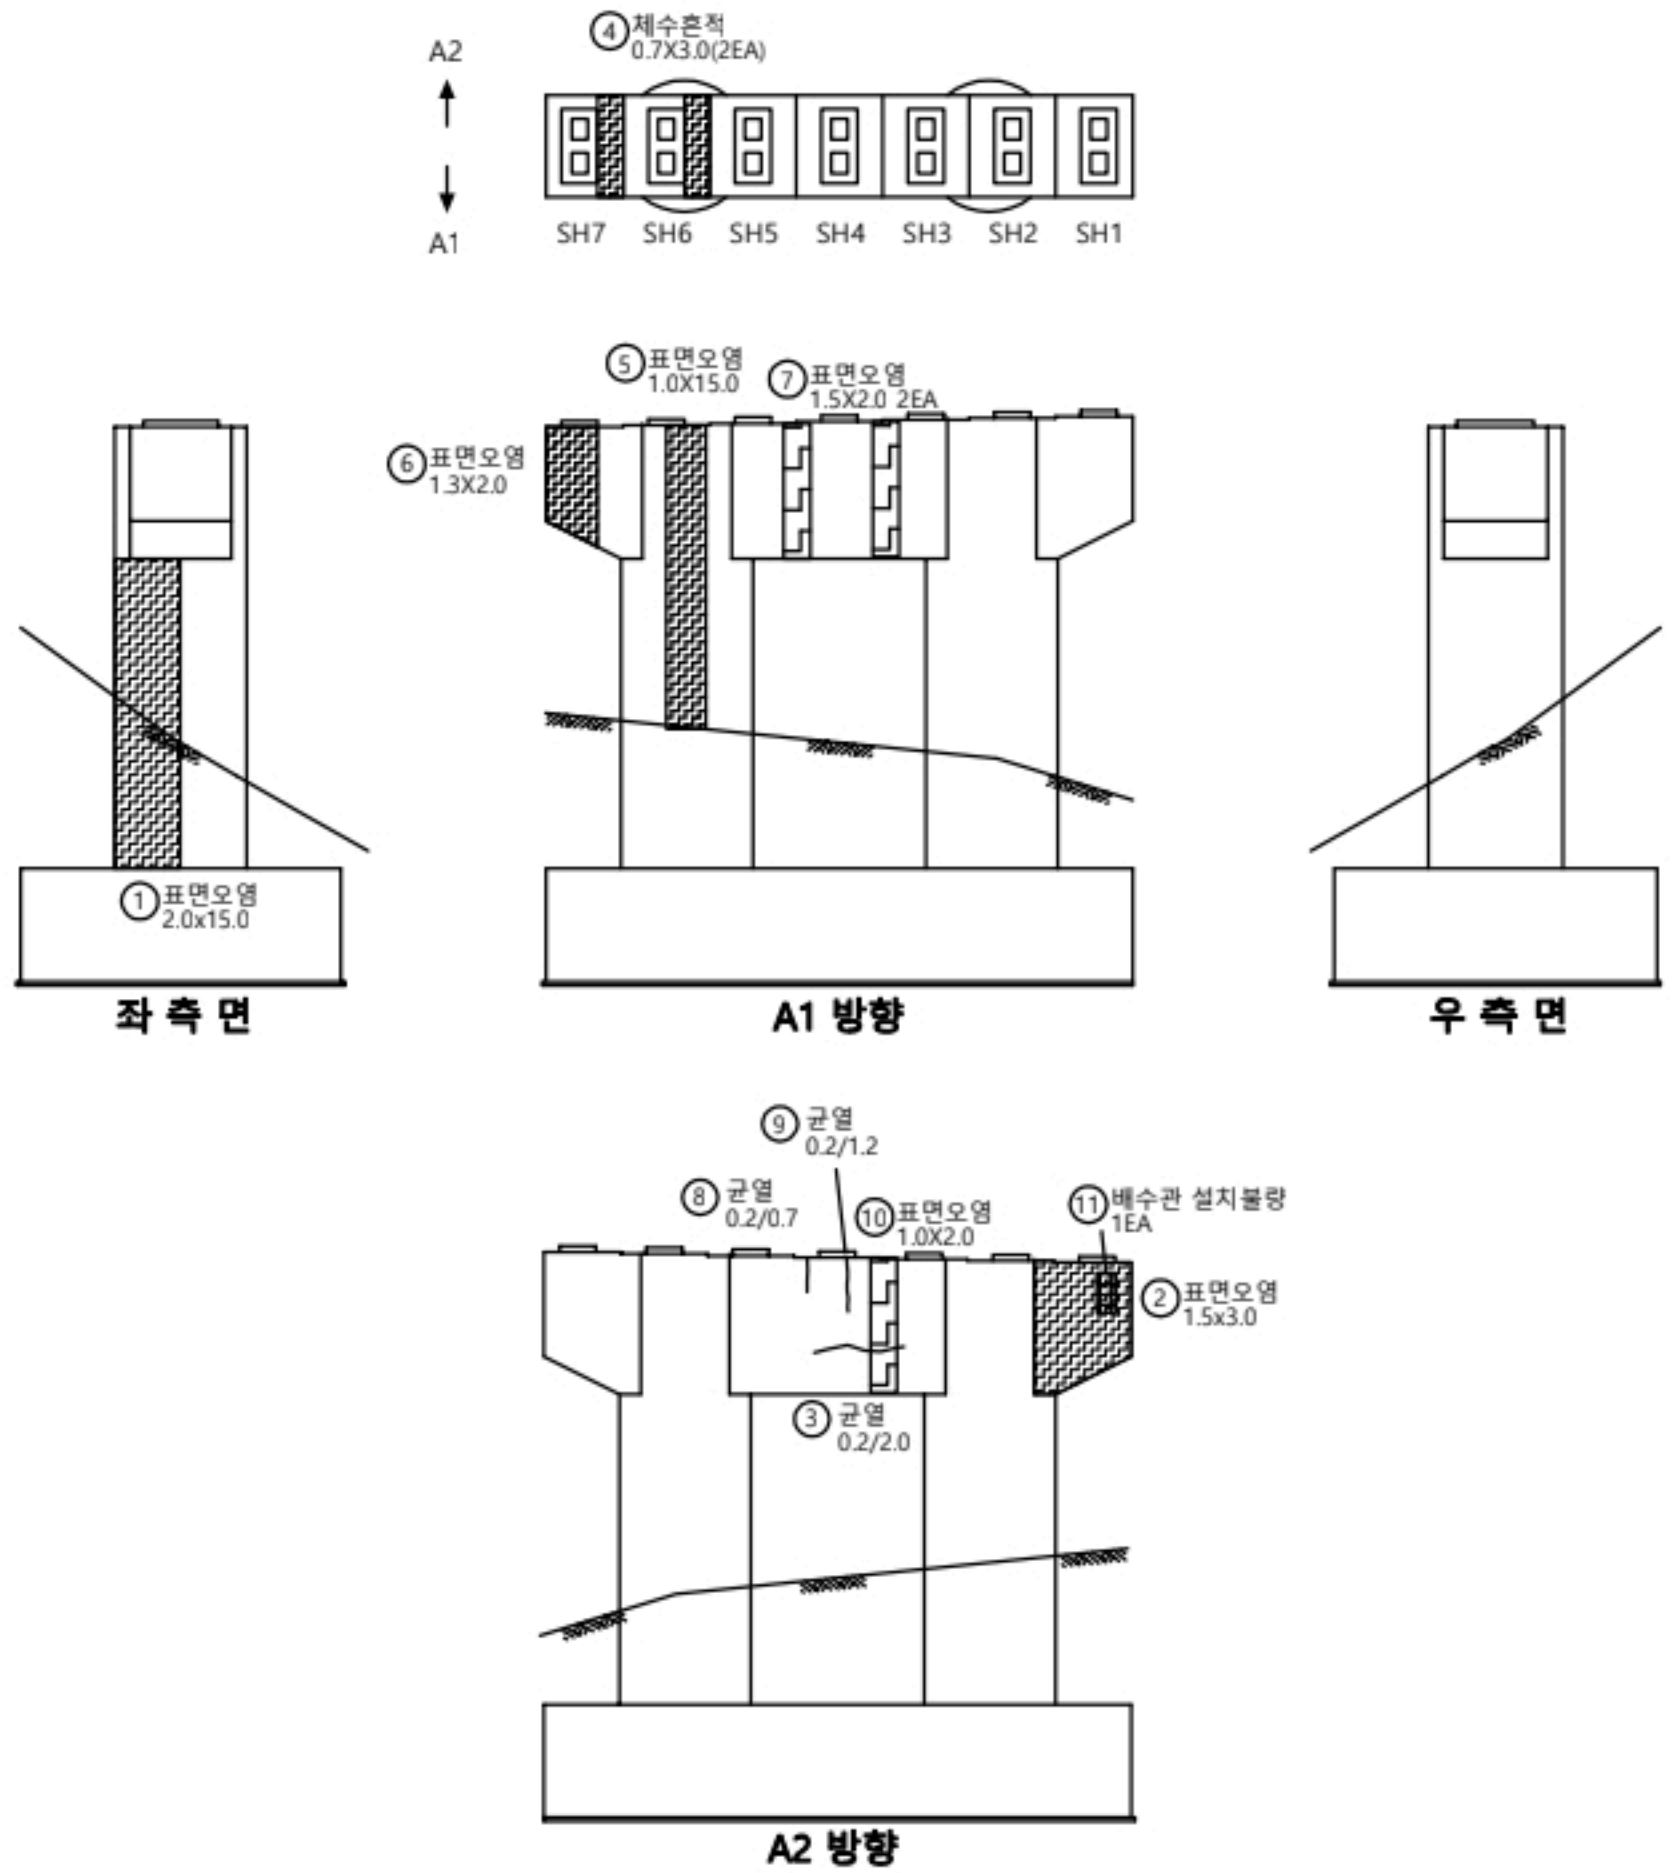
좌광천교(부산) 교각 P6

| 교각 | | | | | | | | | | |
|---|---|---|---|---|---|---|---|---|---|---|
| 3 | 구 | 교각 | 균열 | 0.2 | 2.0 | | 1 | m | 2.00 | |
| 8 | 구 | 교각 | 균열 | 0.2 | 0.7 | | 1 | m | 0.70 | |
| 9 | 구 | 교각 | 균열 | 0.2 | 1.2 | | 1 | m | 1.20 | |

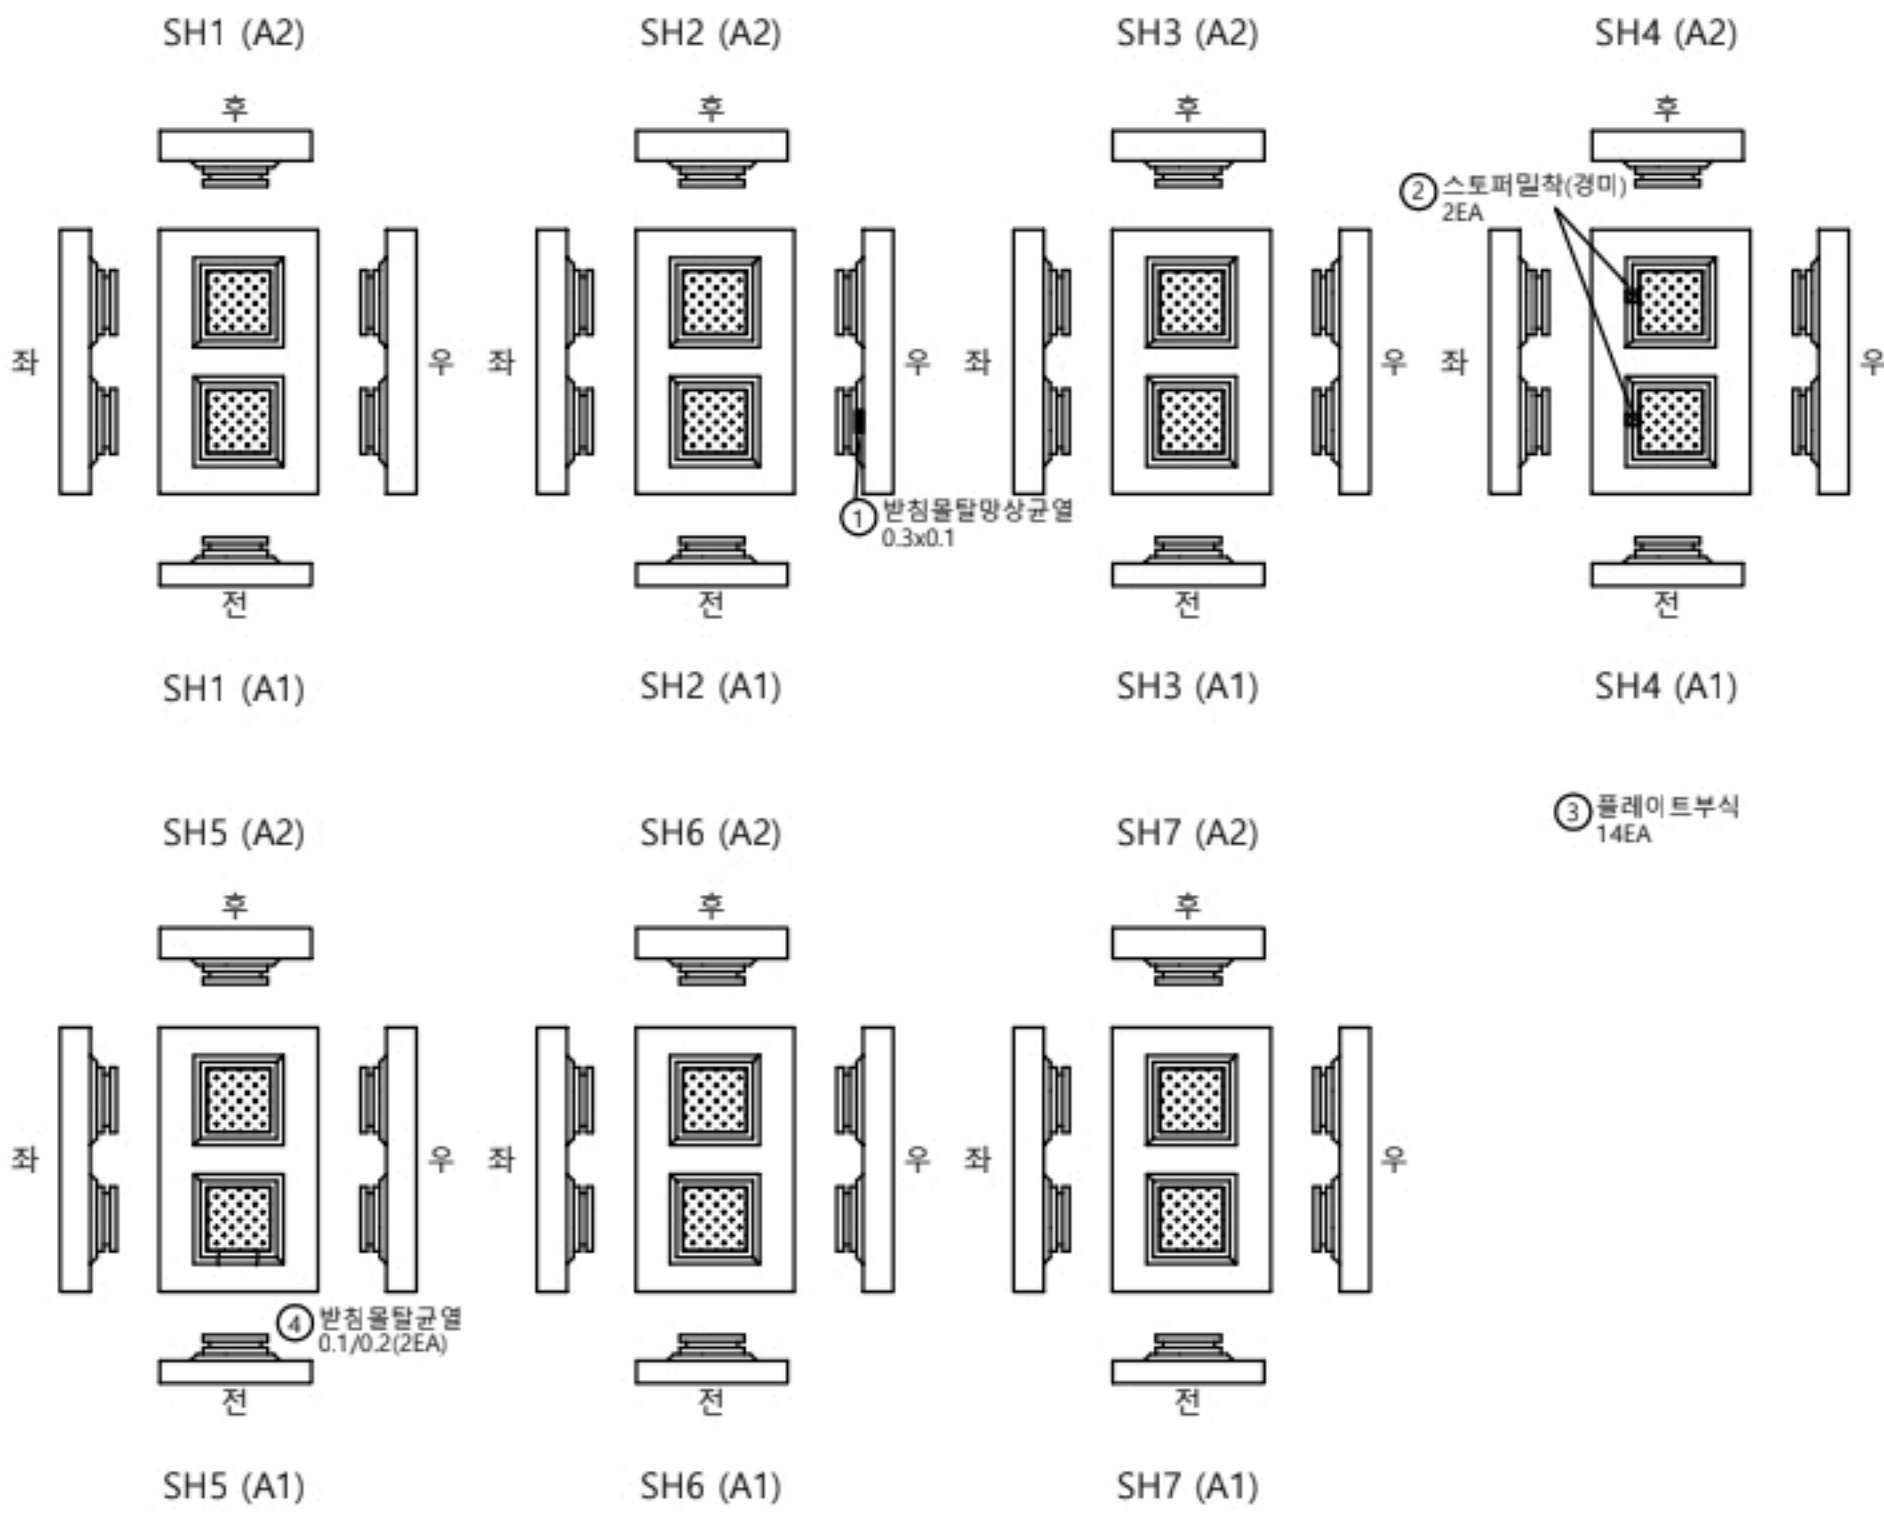
| 번호 | 선/구 | 부재명 | 손상현황 | 손상규모 | | | | | | 비고 |
|---|---|---|---|---|---|---|---|---|---|---|
| 1 | 구 | 교량받침 | 받침물상 평상균열 | 0.1 | 0.3 | 0.1 | 1 | m | 0.03 | |
| 3 | 신 | 교량받침 | 플레이트부식 | | | | 14 | EA | 14.00 | |
| 4 | 구 | 교량받침 | 받침물상 균열 | 0.1 | 0.2 | | 2 | m | 0.40 | |

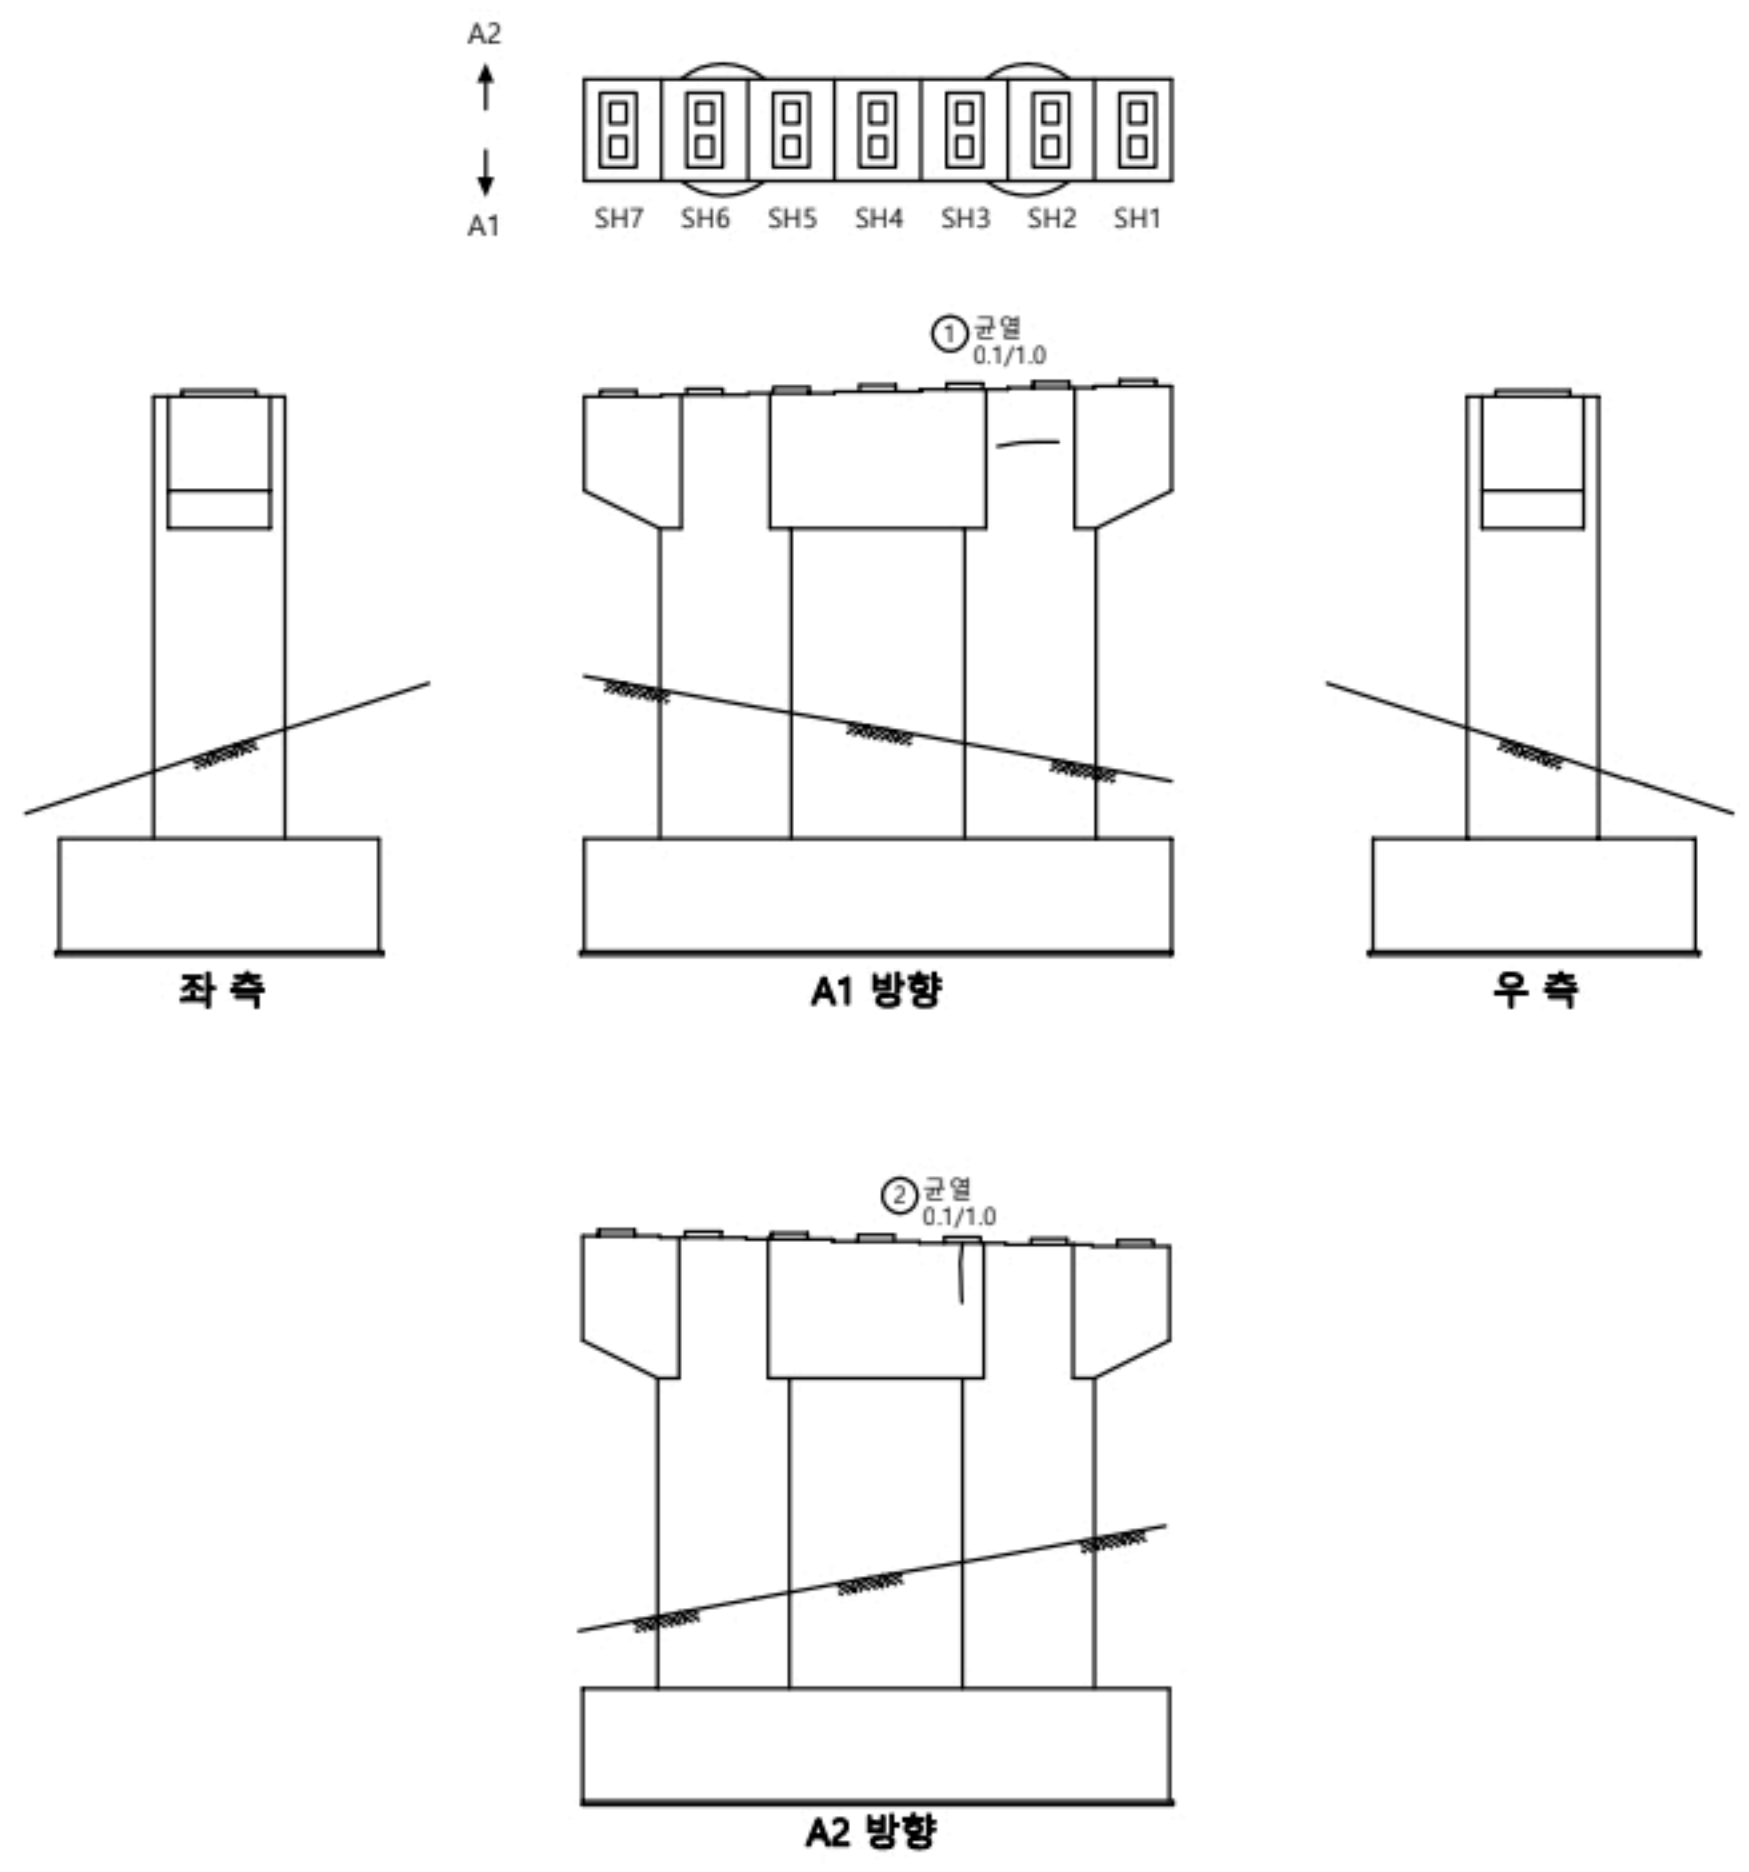
| 교각 | | | | | | | | | | |
|---|---|---|---|---|---|---|---|---|---|---|
| P7 | | | | | | | | | | |

| 교각 | | | | | | | | | | |
|---|---|---|---|---|---|---|---|---|---|---|
| 1 | 구 | 교각 | 균열 | 0.1 | 1.0 | | 1 | m | 1.00 | |
| 2 | 구 | 교각 | 균열 | 0.1 | 1.0 | | 1 | m | 1.00 | |

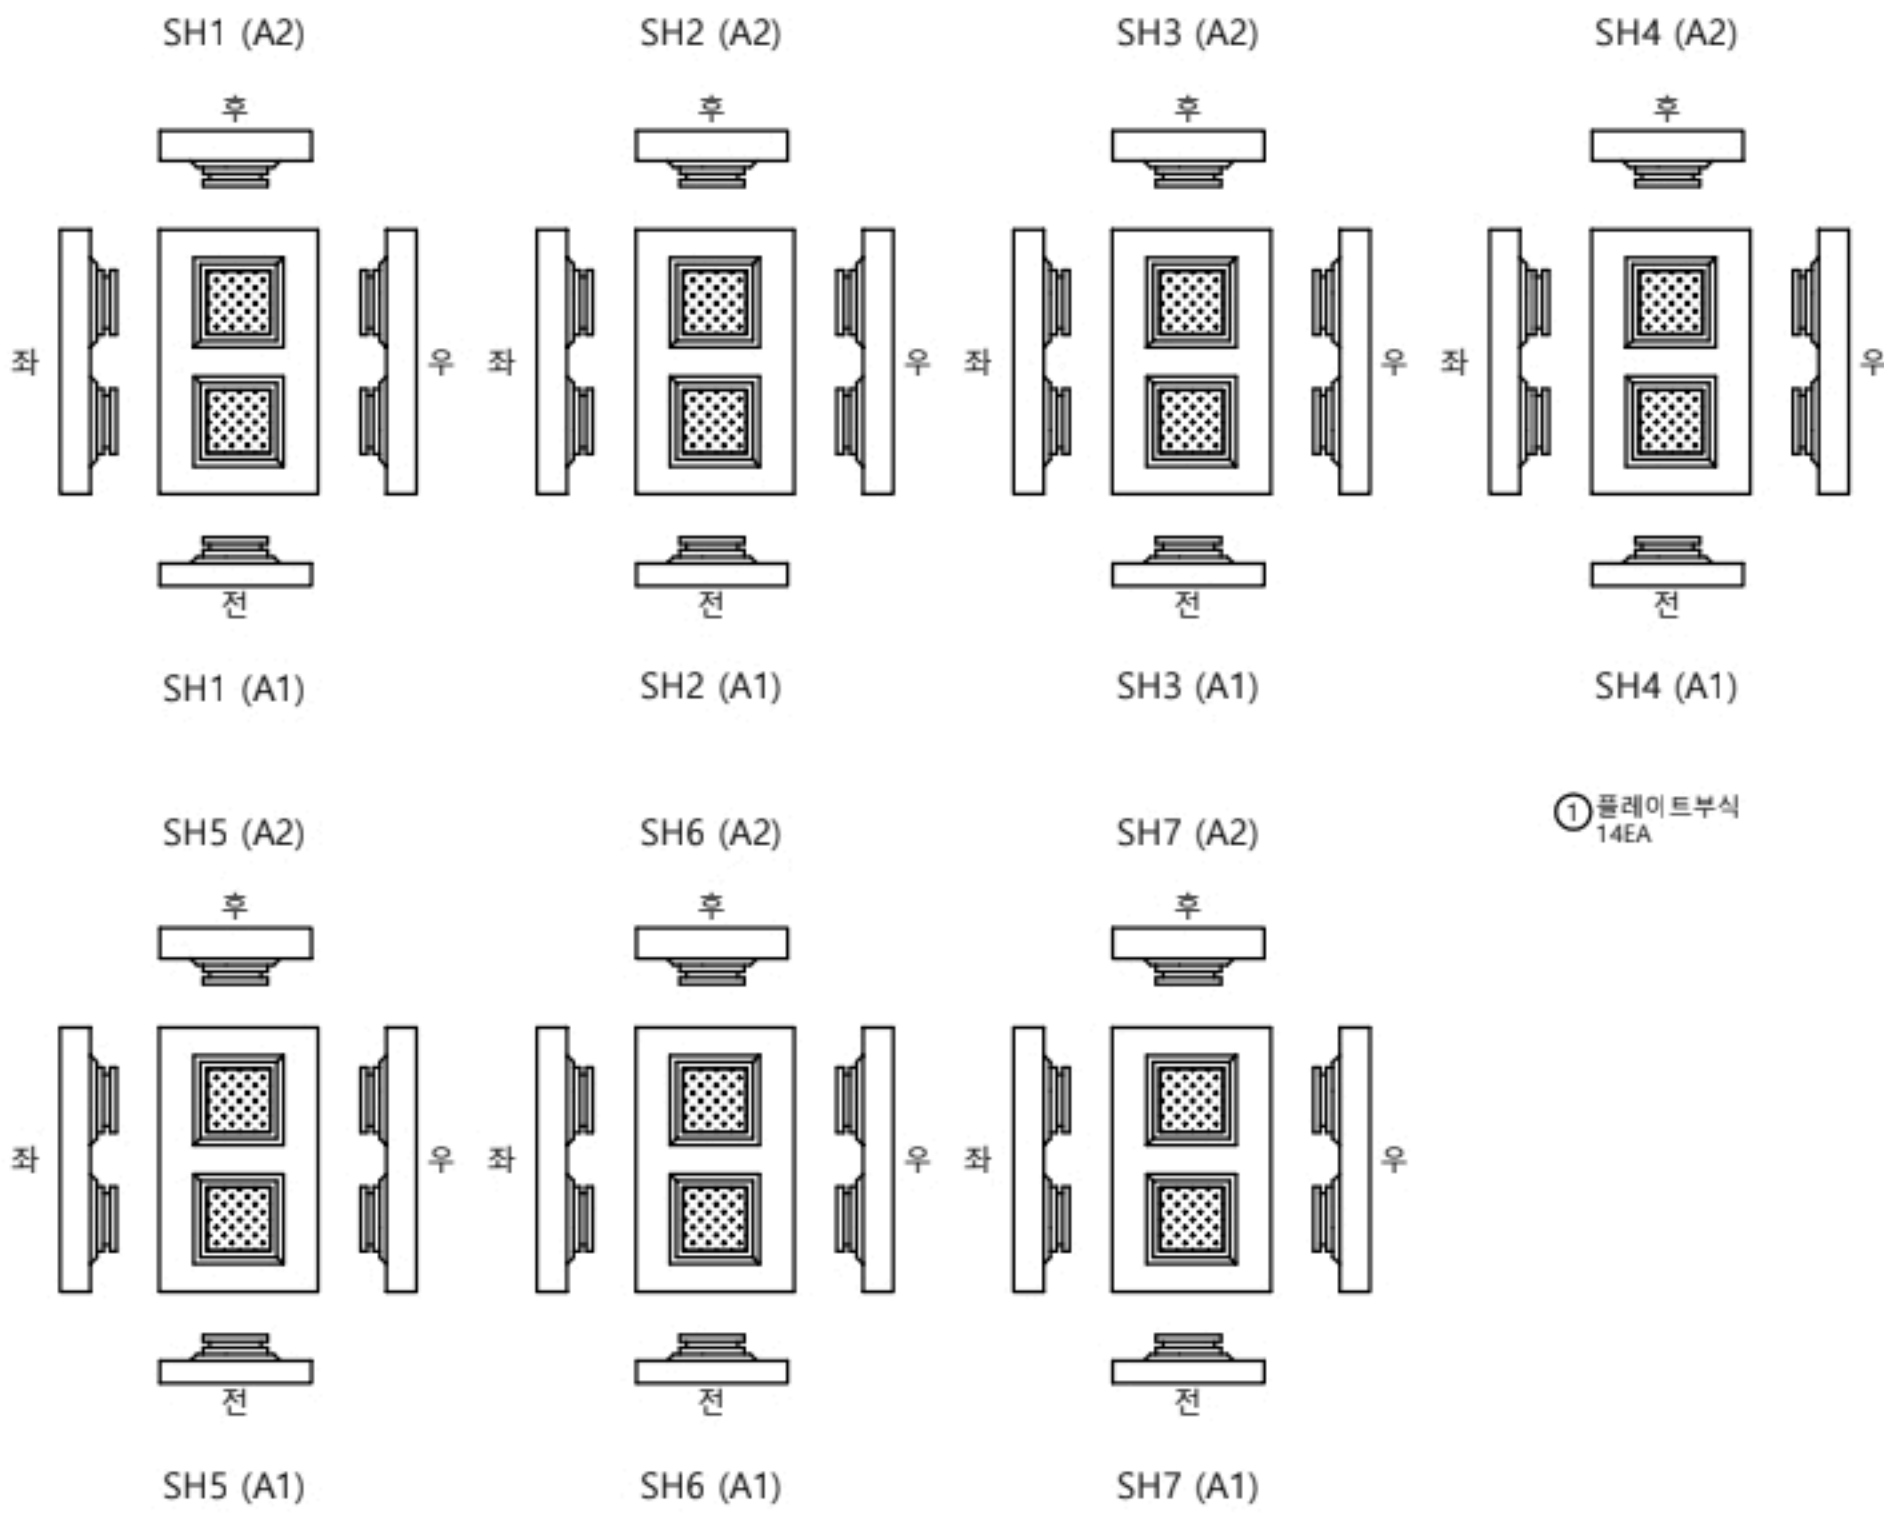
| 번호 | 선/구 | 부재명 | 손상현황 | 손상규모 | | | | | | 비고 |
|---|---|---|---|---|---|---|---|---|---|---|
| 1 | 구 | 교량받침 | 플레이트부식 | | | | 14 | EA | 14.00 | |

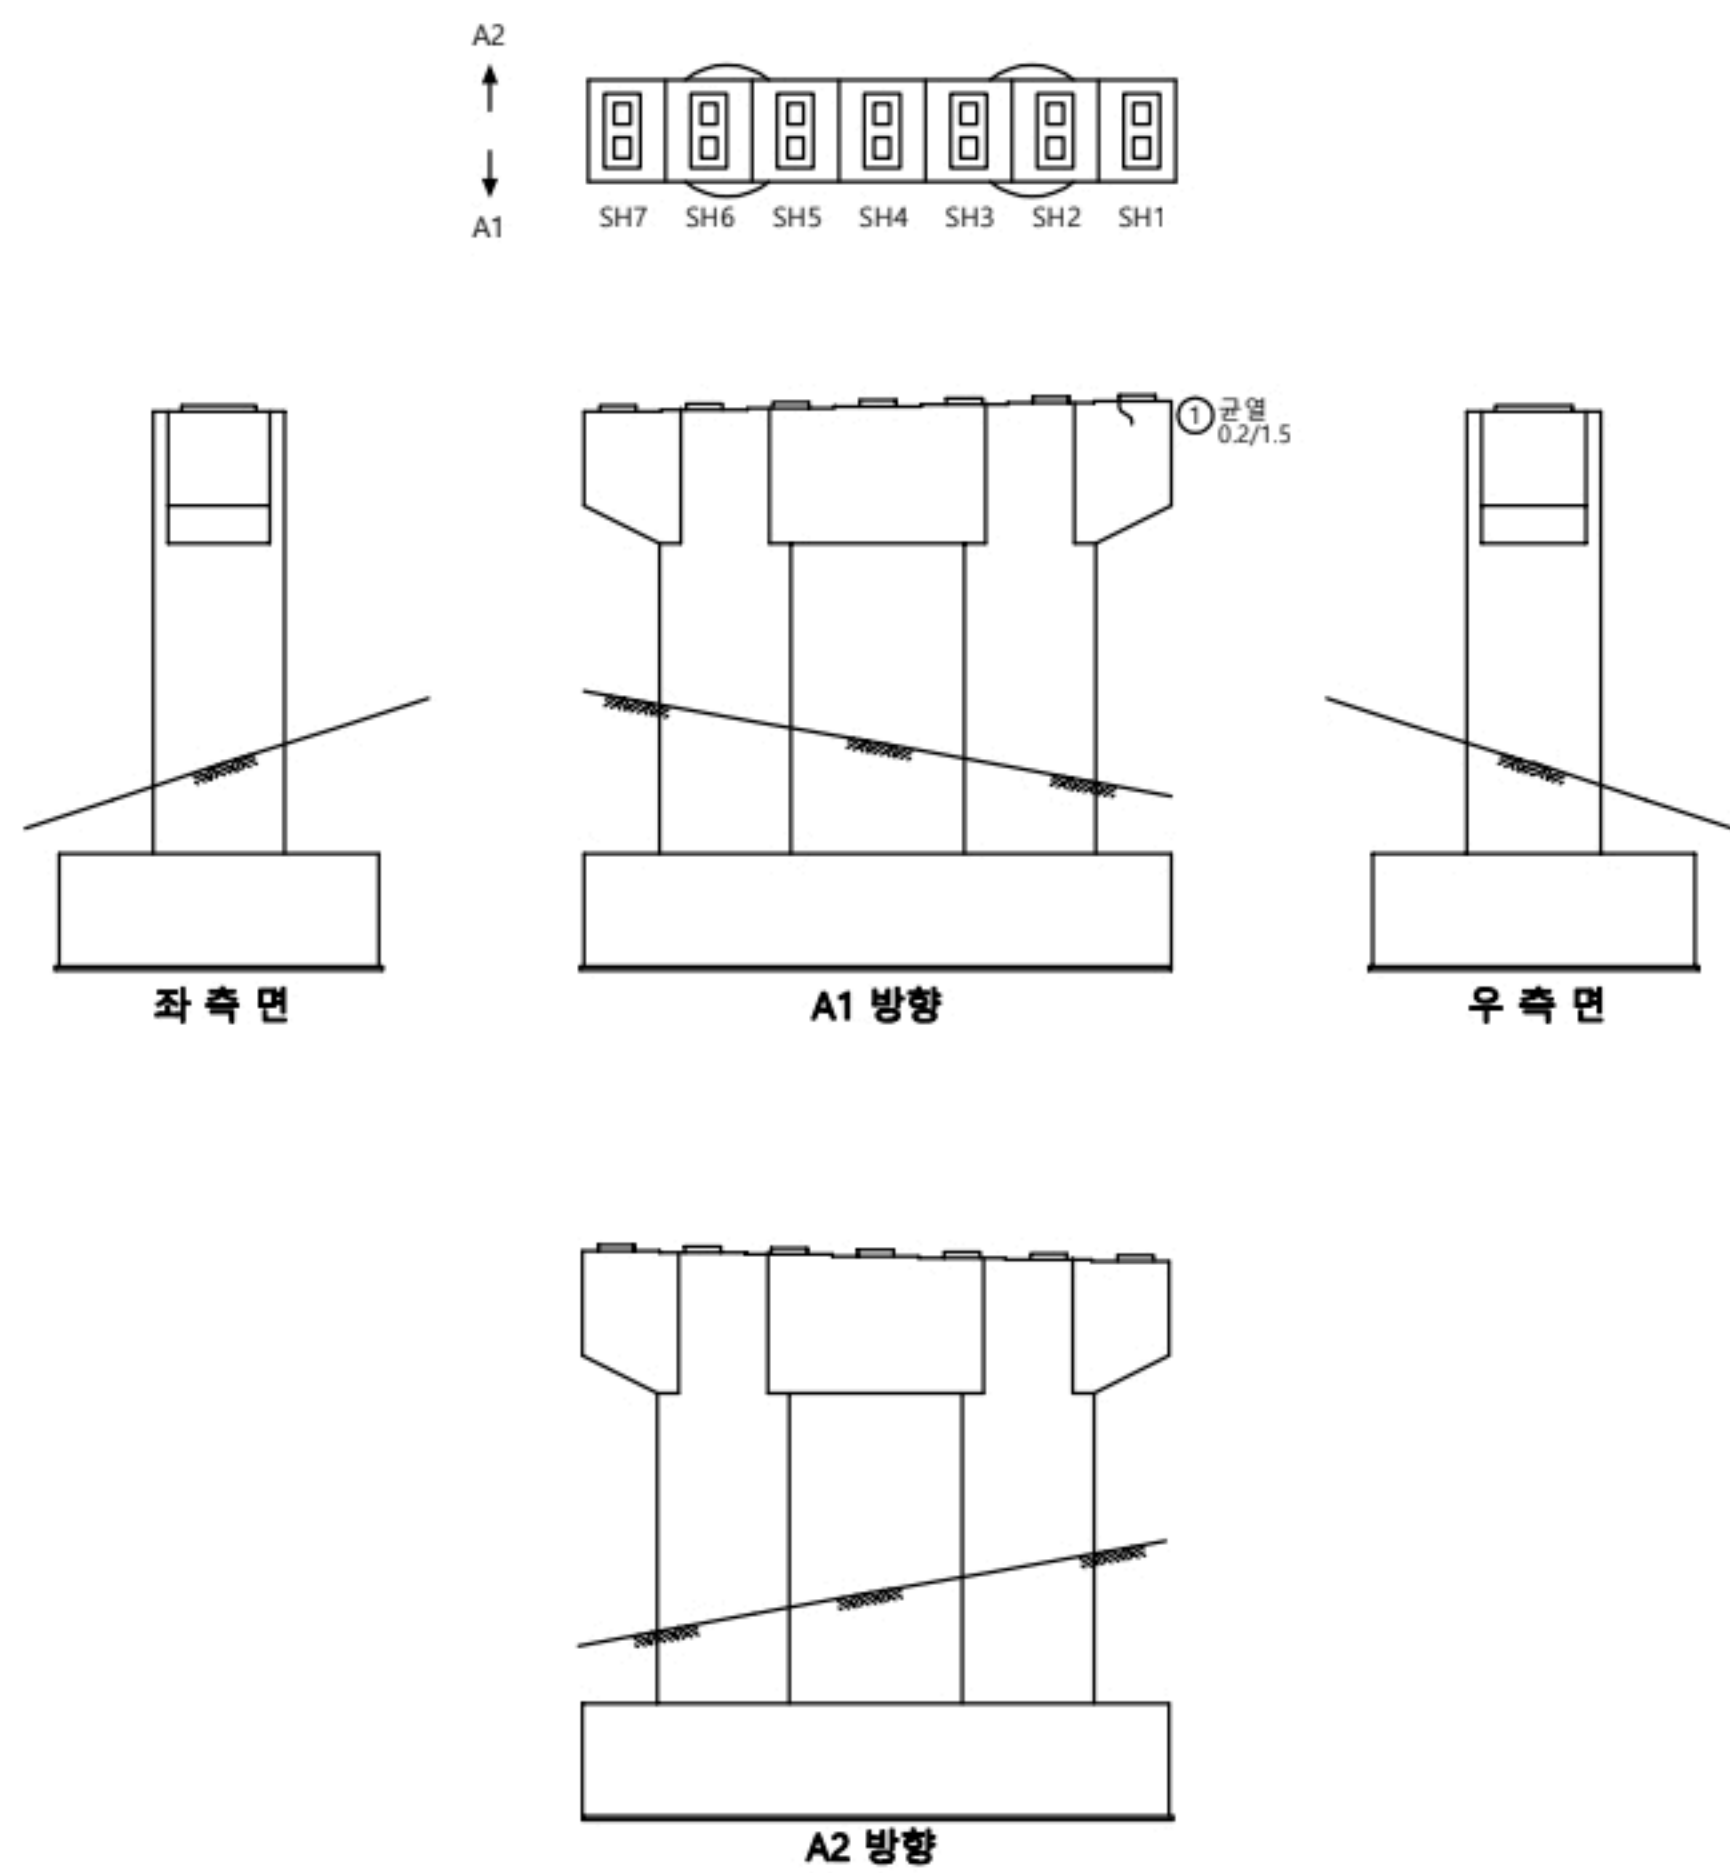
| 교각 | | | | | | | | | | |
|---|---|---|---|---|---|---|---|---|---|---|
| P8 | | | | | | | | | | |

| 교각 | | | | | | | | | | |
|---|---|---|---|---|---|---|---|---|---|---|
| 1 | 구 | 교각 | 균열 | 0.2 | 1.5 | | 1 | m | 1.50 | |

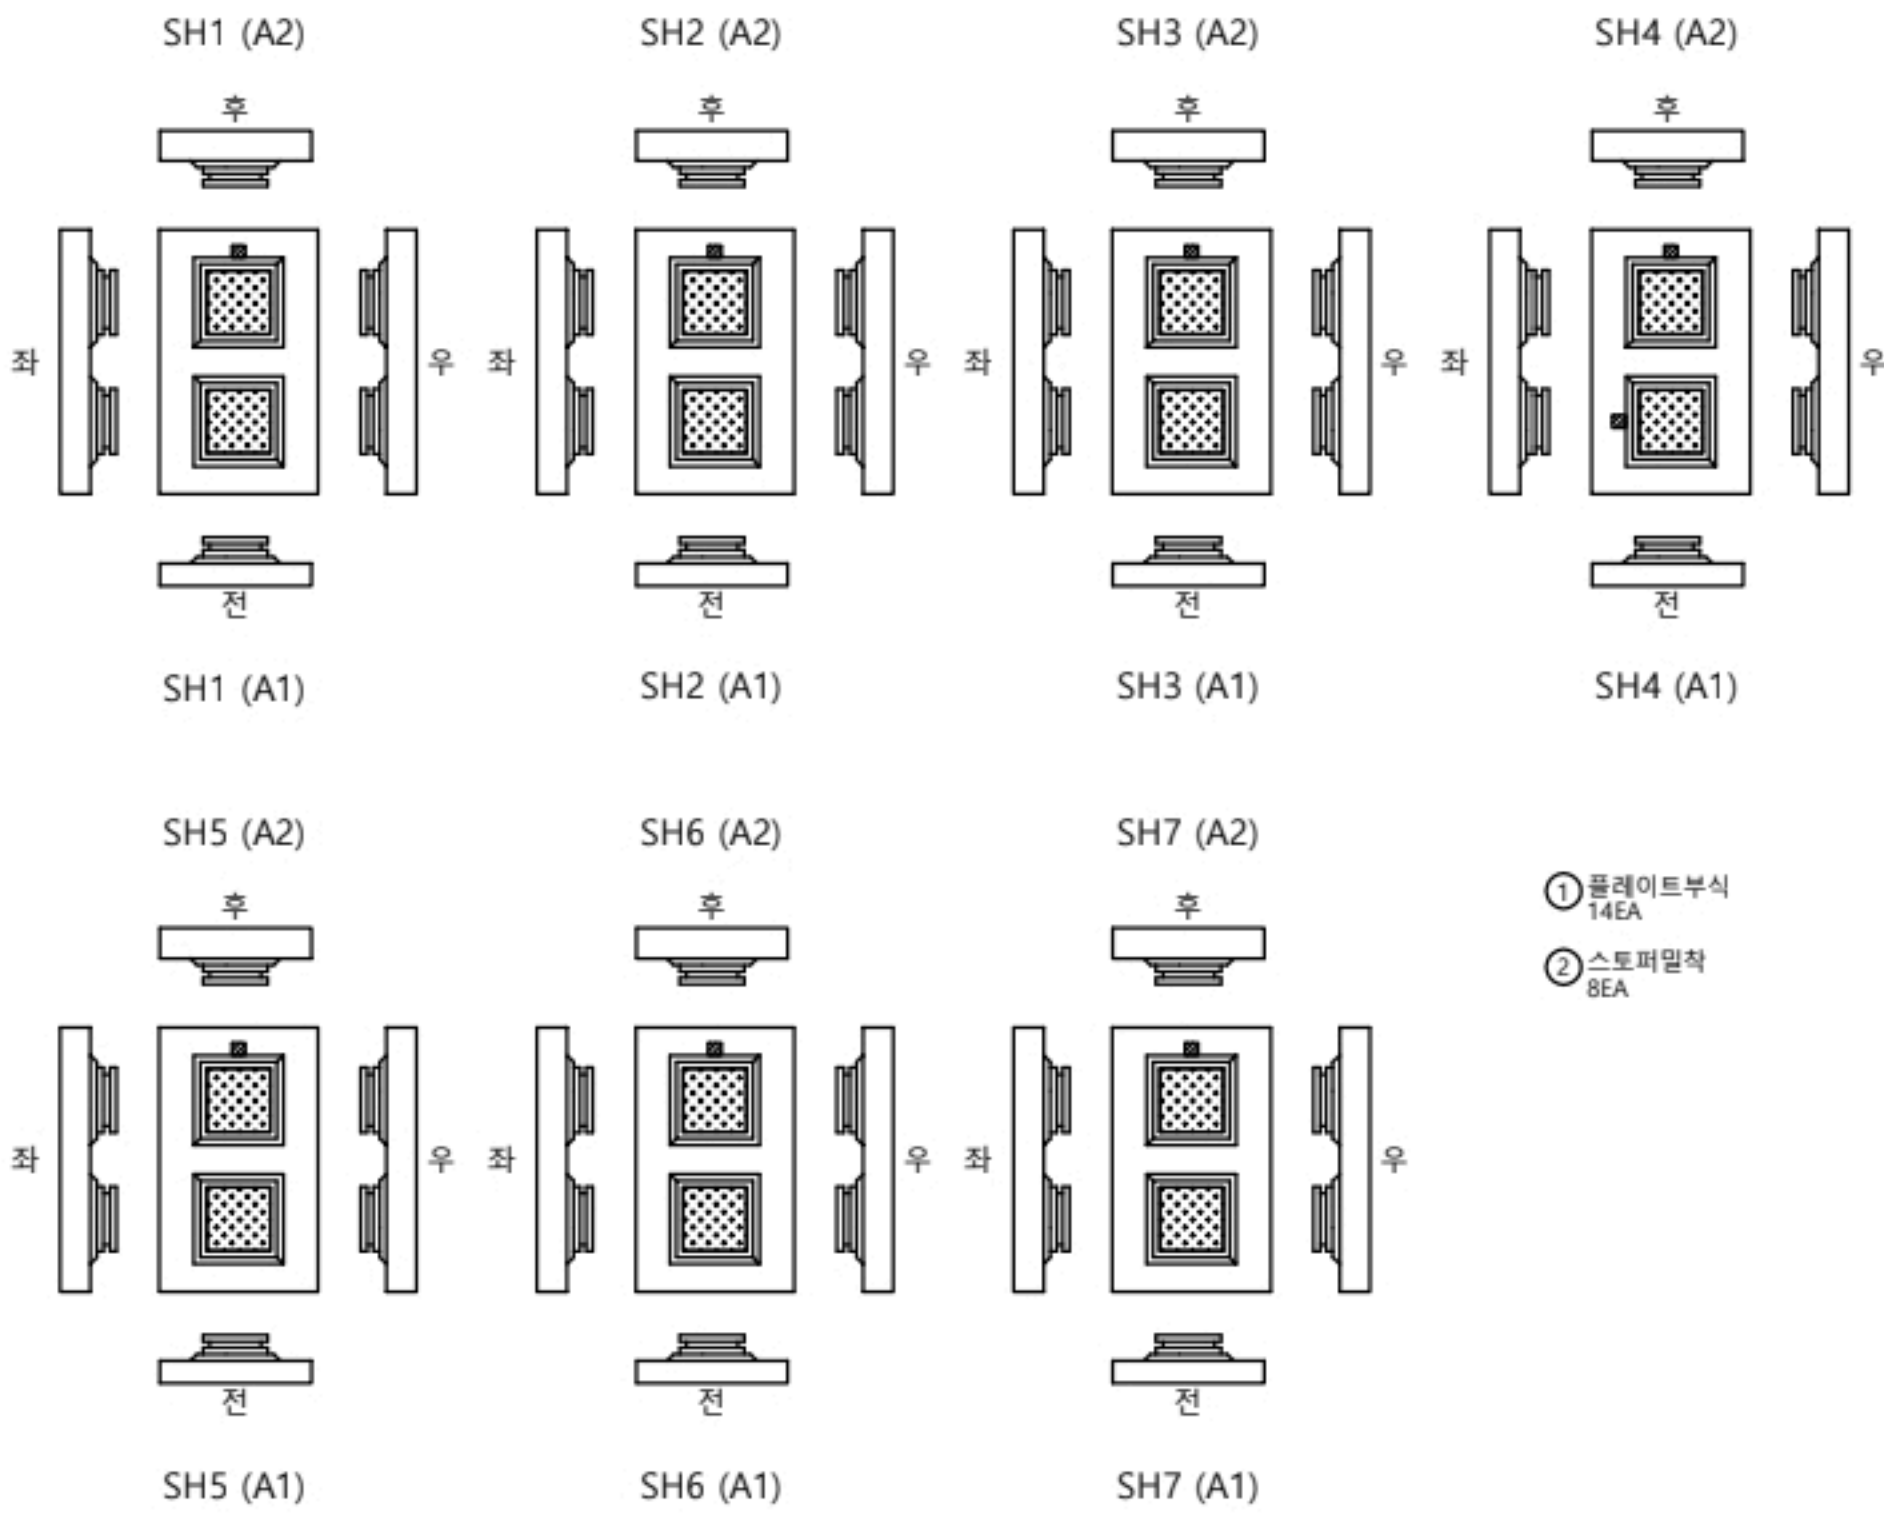
| 번호 | 선/구 | 부재명 | 손상현황 | 손상규모 | | | | | | 비고 |
|---|---|---|---|---|---|---|---|---|---|---|
| 1 | 구 | 교명판점 | 플레이트부식 | | | | 14 | EA | 14.00 | |
