# 좌광천교(부산) 교면포장 S1

# 손상물량표

| 용역명 | | 2023년 부산울산고속도로 정밀안전점검 및 성능평가용역 | | | |

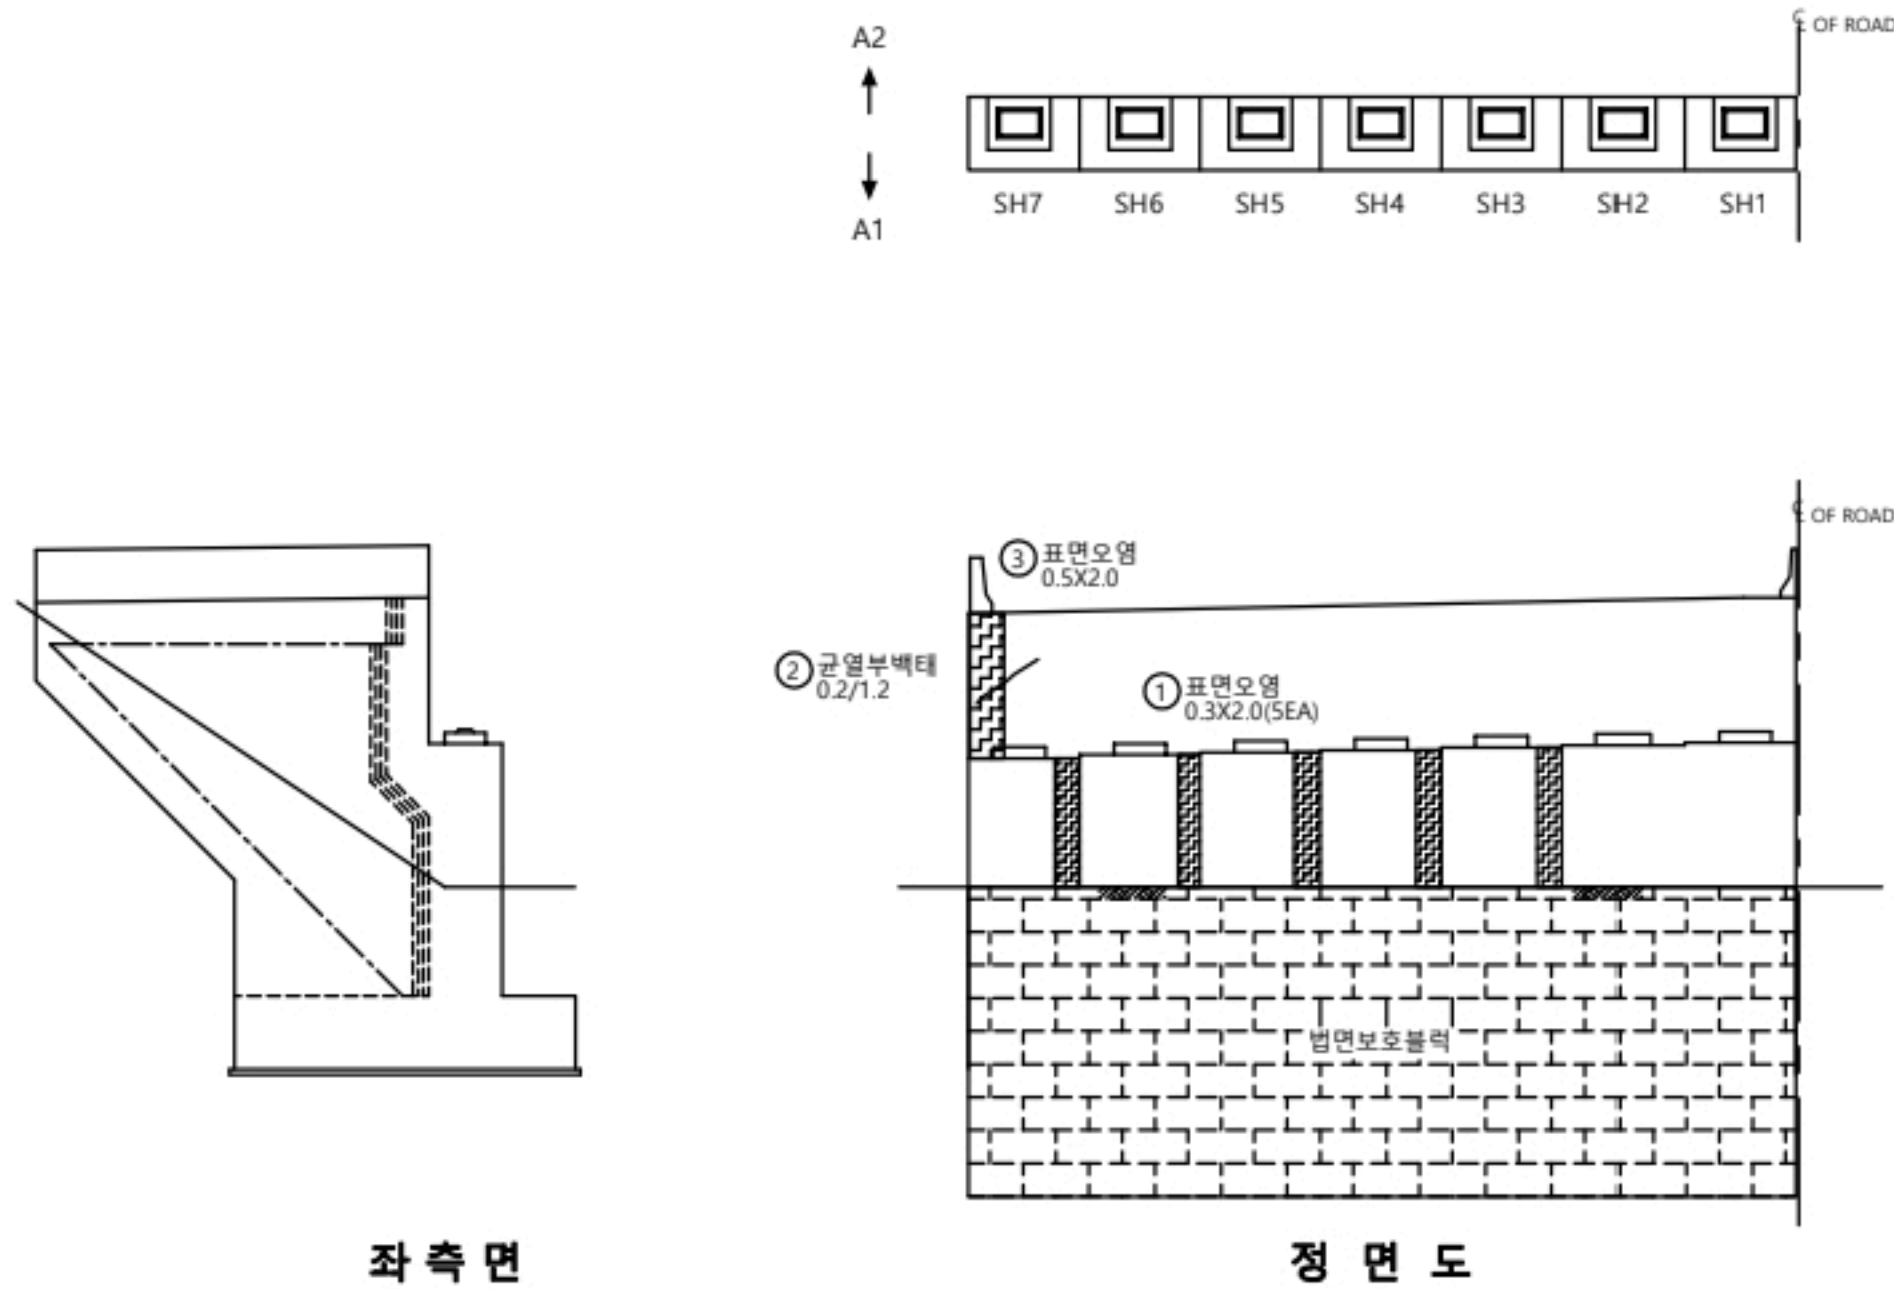
| 교대 A2 | | | | | | | | | |

| 교대 A2 | | | | | | | | | |
|---|---|---|---|---|---|---|---|---|---|
| 2 | 구 | 교대 | 균열부백태 | 0.2 | 1.2 | | 1 | m | 1.20 |

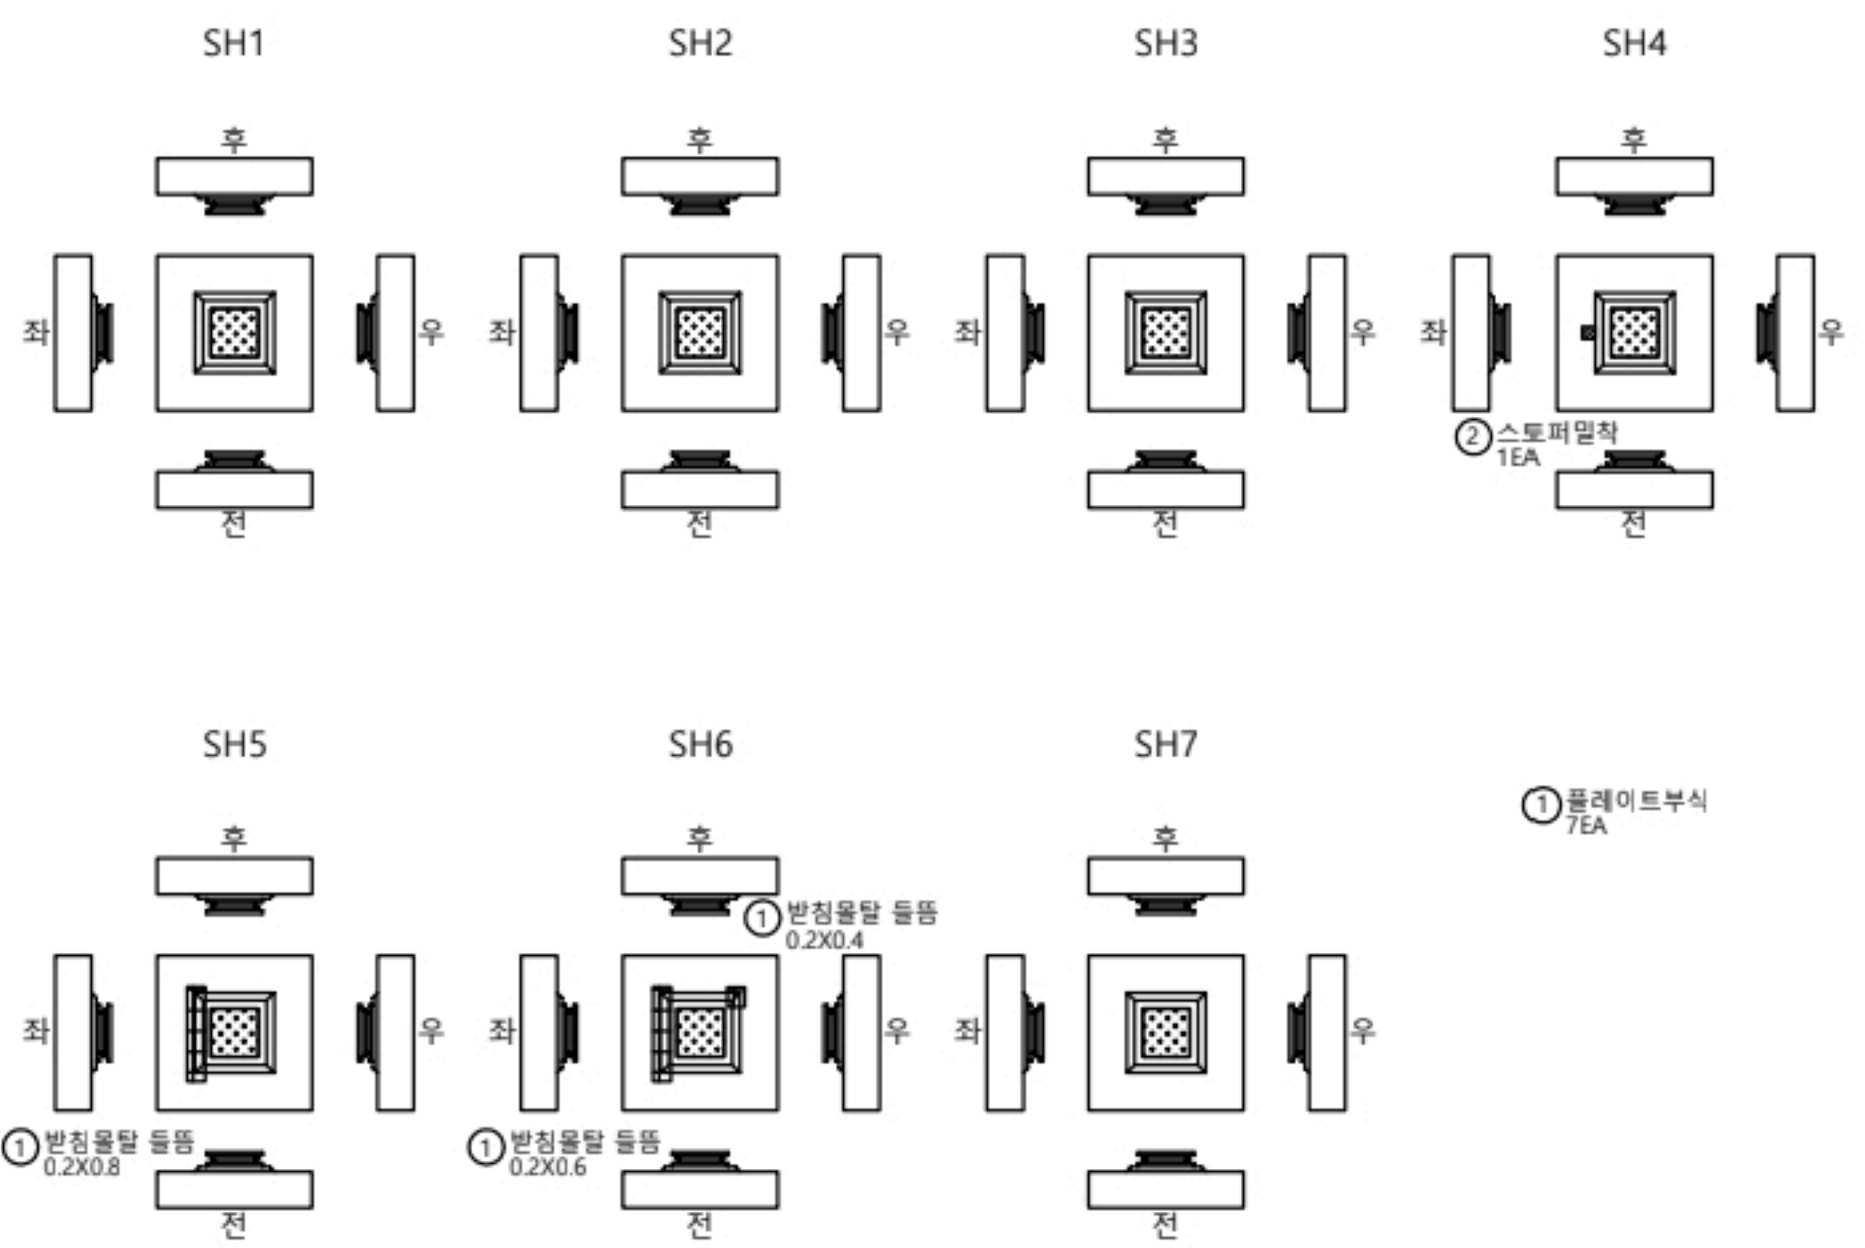
| 번호 | 선/구 | 부재명 | 손상현황 | 손상규모 | | | | | | 비고 |
|---|---|---|---|---|---|---|---|---|---|---|
| 1 | 선 | 교량받침 | 플레이트부식 | | | | 7 | EA | 7.00 | |
