## 좌광천교(부산) 교면포장 S1

2023년 부산울산고속도로 정밀안전점검 및 성능평가용역

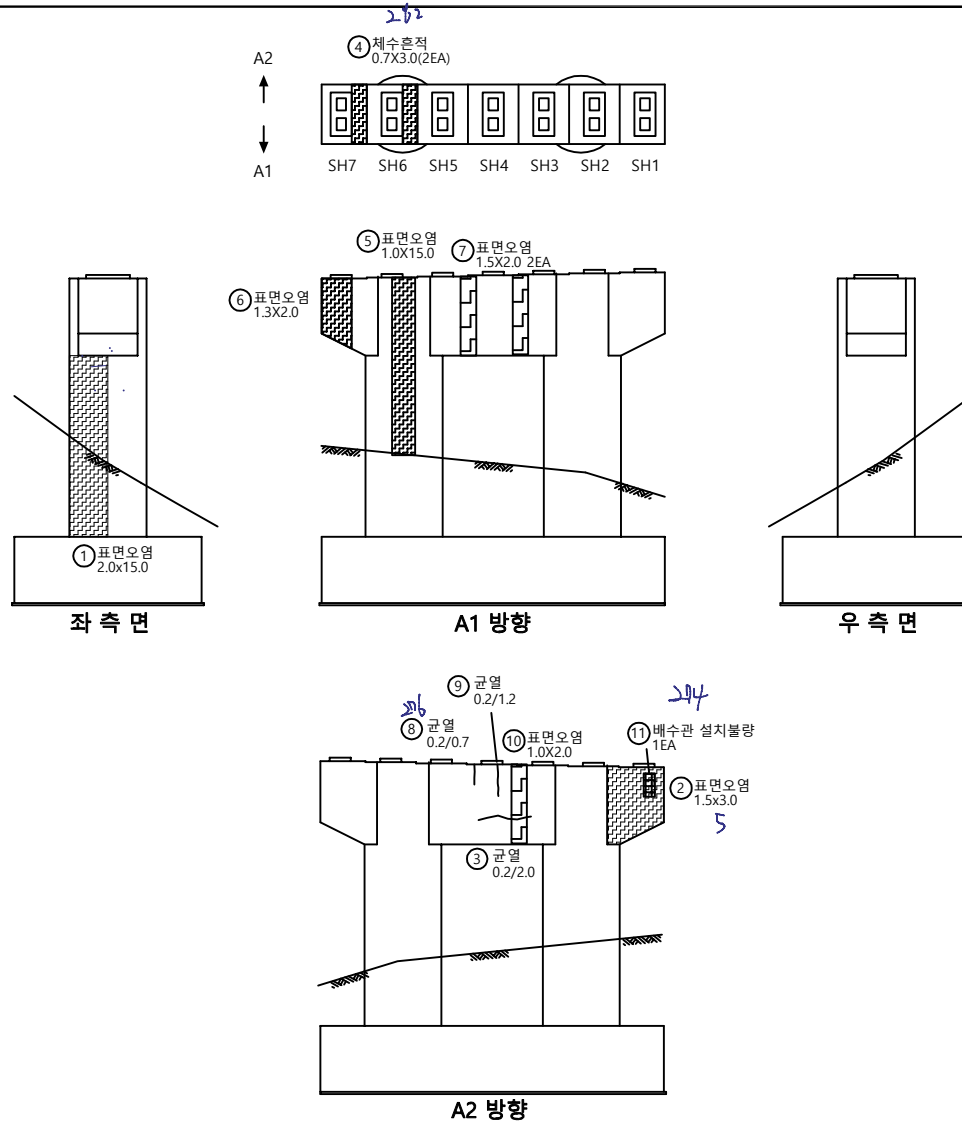
P6

| 번호 | 신/구 | 부재명 | 손 상 현 상 | 손 상 규 모 | | | | | | 비고 |
|---|---|---|---|---|---|---|---|---|---|---|
| 3 | 구 | 교각 | 균열 | 0.2 | 2.0 | | 1 | m | 2.00 | |
| 8 | 구 | 교각 | 균열 | 0.2 | 0.7 | | 1 | m | 0.70 | |
| 9 | 구 | 교각 | 균열 | 0.2 | 1.2 | | 1 | m | 1.20 | |
