# 좌광천교(울산) 교면포장 S1

2023년 부산울산고속도로 정밀안전점검 및 성능평가용역

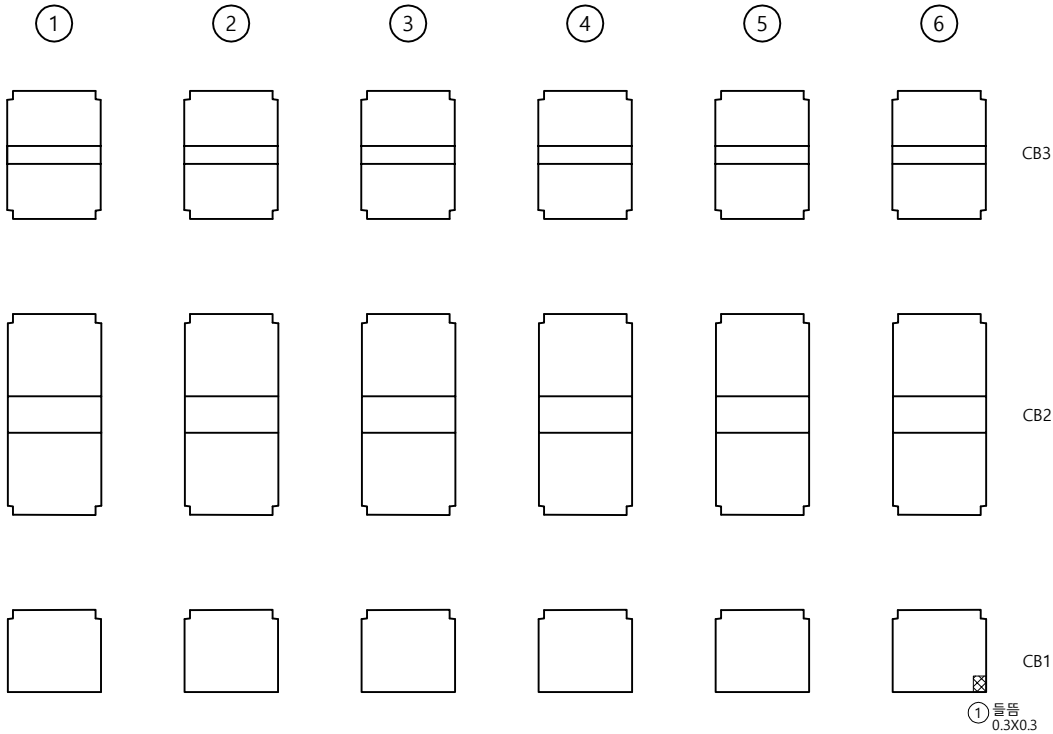
# 좌광천교(울산) 가로보 S9

| 교대 | | | | | | | | | | |
|---|---|---|---|---|---|---|---|---|---|---|
| 3 | 구 | 교대 | 균열 | 0.1 | 2.0 | | 2 | m | 4.00 | |
