# 좌광천교(울산) 교면포장 S1

2023년 부산울산고속도로 정밀안전점검 및 성능평가용역

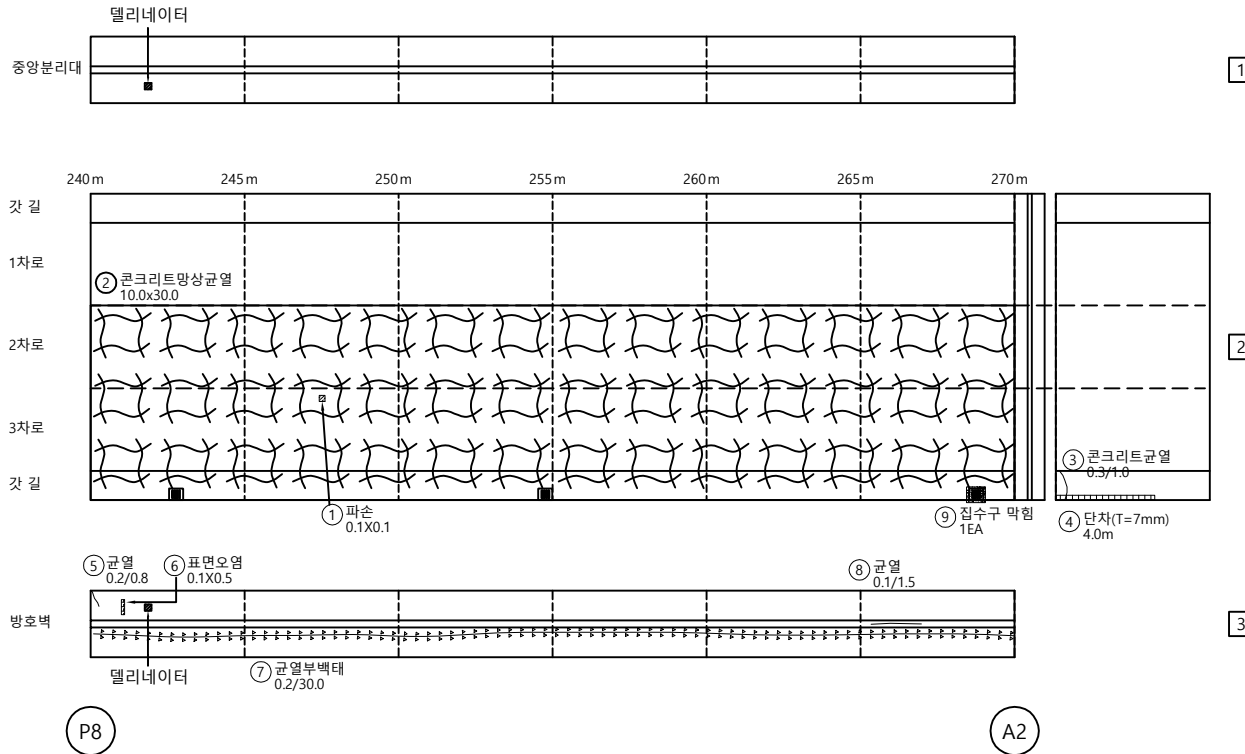
| 번호 | 선/구 | 부재명 | 손 상 현 황 | 손 상 규 모 | | | | | 비고 |
|---|---|---|---|---|---|---|---|---|---|
| 2 | 구 | 교면포장 | 포장 명상균열 | 0.3 | 10.0 | 30.0 | 1 | m <sup>2</sup> | 300.00 |
| 3 | 구 | 교면포장 | 포장균열 | 0.3 | 1.0 | | 1 | m | 1.00 |
| 5 | 구 | 방호벽 | 균열 | 0.2 | 0.8 | | 1 | m | 0.80 |
| 7 | 구 | 방호벽 | 균열부백태 | 0.2 | 30.0 | | 1 | m | 30.00 |
| 8 | 선 | 방호벽 | 균열 | 0.2 | 1.5 | | 1 | m | 1.50 |

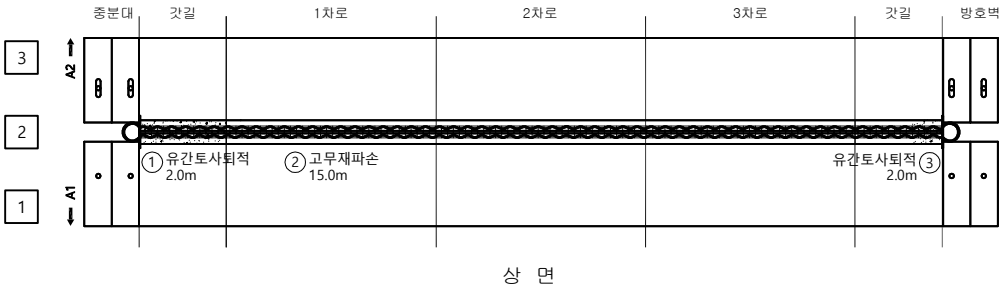
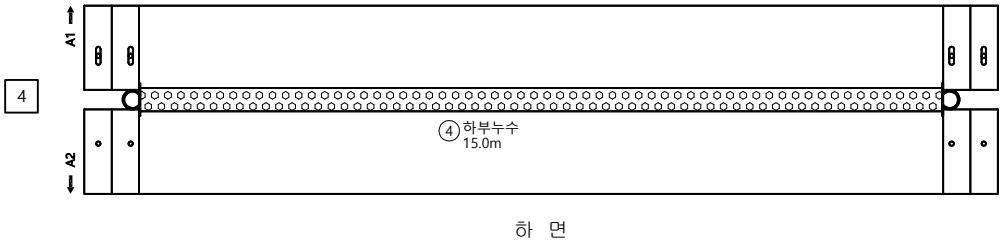
| 번호 | 신/구 | 부재명 | 손 상 현 경 | 손 상 규 모 | | | | | 비고 |
|---|---|---|---|---|---|---|---|---|---|
| 4 | 신 | 신축이음 | 해부누수 | | 15.0 | | 1 | m | 15.00 |

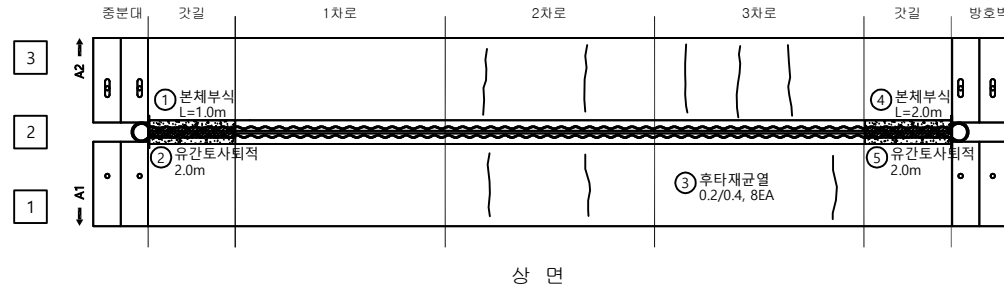
| 번호 | 신/구 | 부재명 | 손 상 현 경 | 손 상 규 모 | | | | | | 비고 |
|---|---|---|---|---|---|---|---|---|---|---|
| 1 | 구 | 신축이음 | 본체부식 | | 1.0 | | 1 | m | 1.00 | |
| 3 | 구 | 신축이음 | 후타재 균열 | 0.2 | 0.4 | | 1 | m | 0.40 | |
| 4 | 구 | 신축이음 | 본체부식 | | 2.0 | | 1 | m | 2.00 | |
