# 좌광천교(울산) 교면포장 S1

2023년 부산울산고속도로 정밀안전점검 및 성능평가용역

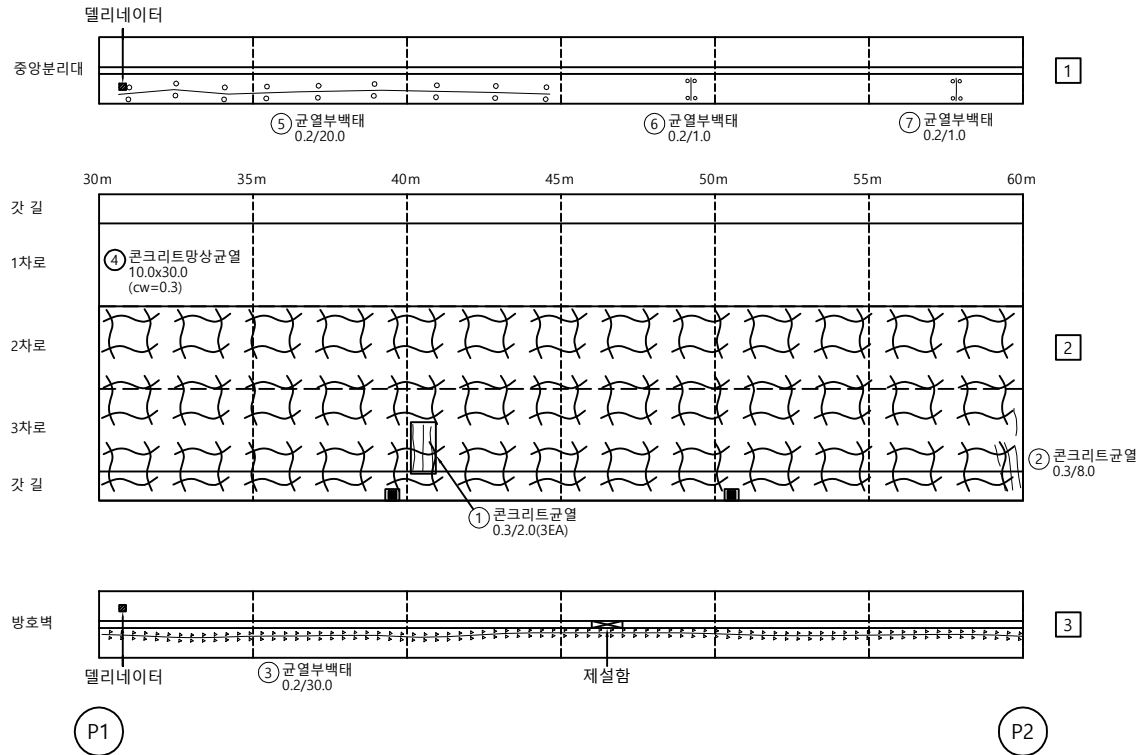
## 좌광천교(울산) 교면포장 S2

| 교면포장 | | | | | | | | | |
|---|---|---|---|---|---|---|---|---|---|
| 1 | 구 | 교면포장 | 포장균열 | 0.3 | 2.0 | | 5 | m | 10.00 |
| 2 | 구 | 방호벽 | 균열부백태 | 0.2 | 30.0 | | 1 | m | 30.00 |
| 3 | 구 | 교면포장 | 포장 망상균열 | 0.3 | 10.0 | 30.0 | 1 | m² | 300.00 |
| 6 | 신 | 방호벽 | 균열부백태 | 0.2 | 20.0 | | 1 | m | 20.00 |

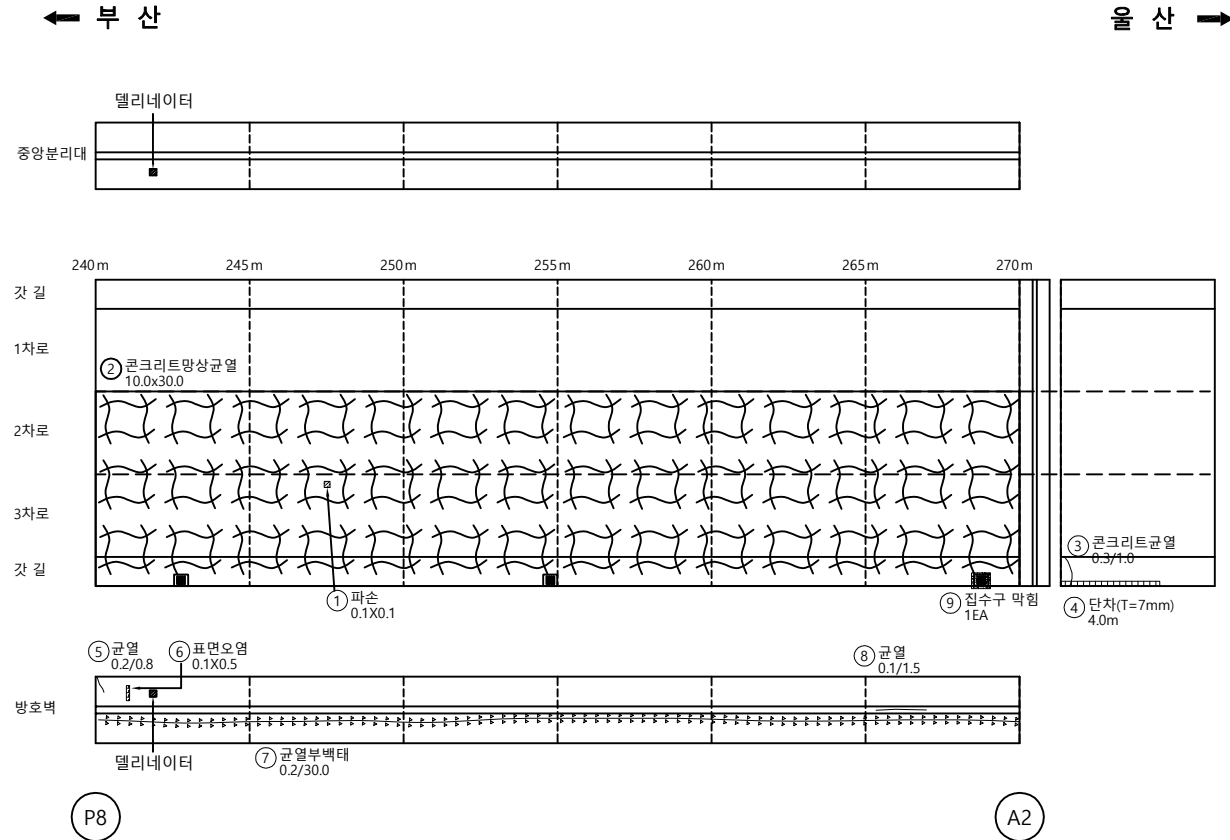
| 교면포장 | | | | | | | | | |
|---|---|---|---|---|---|---|---|---|---|
| 2 | 구 | 교면포장 | 포장 명상균열 | 0.3 | 10.0 | 30.0 | 1 | m <sup>2</sup> | 300.00 |
| 3 | 구 | 교면포장 | 포장균열 | 0.3 | 1.0 | | 1 | m | 1.00 |
| 5 | 구 | 방호벽 | 균열 | 0.2 | 0.8 | | 1 | m | 0.80 |
| 7 | 구 | 방호벽 | 균열부백태 | 0.2 | 30.0 | | 1 | m | 30.00 |
| 8 | 선 | 방호벽 | 균열 | 0.2 | 1.5 | | 1 | m | 1.50 |

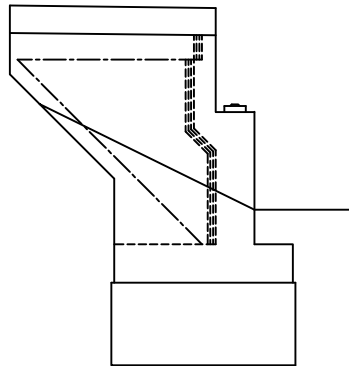
| 교대 | | | | | | | | | |
|---|---|---|---|---|---|---|---|---|---|
| 3 | 구 | 교대 | 균열 | 0.1 | 2.0 | | 2 | m | 4.00 |

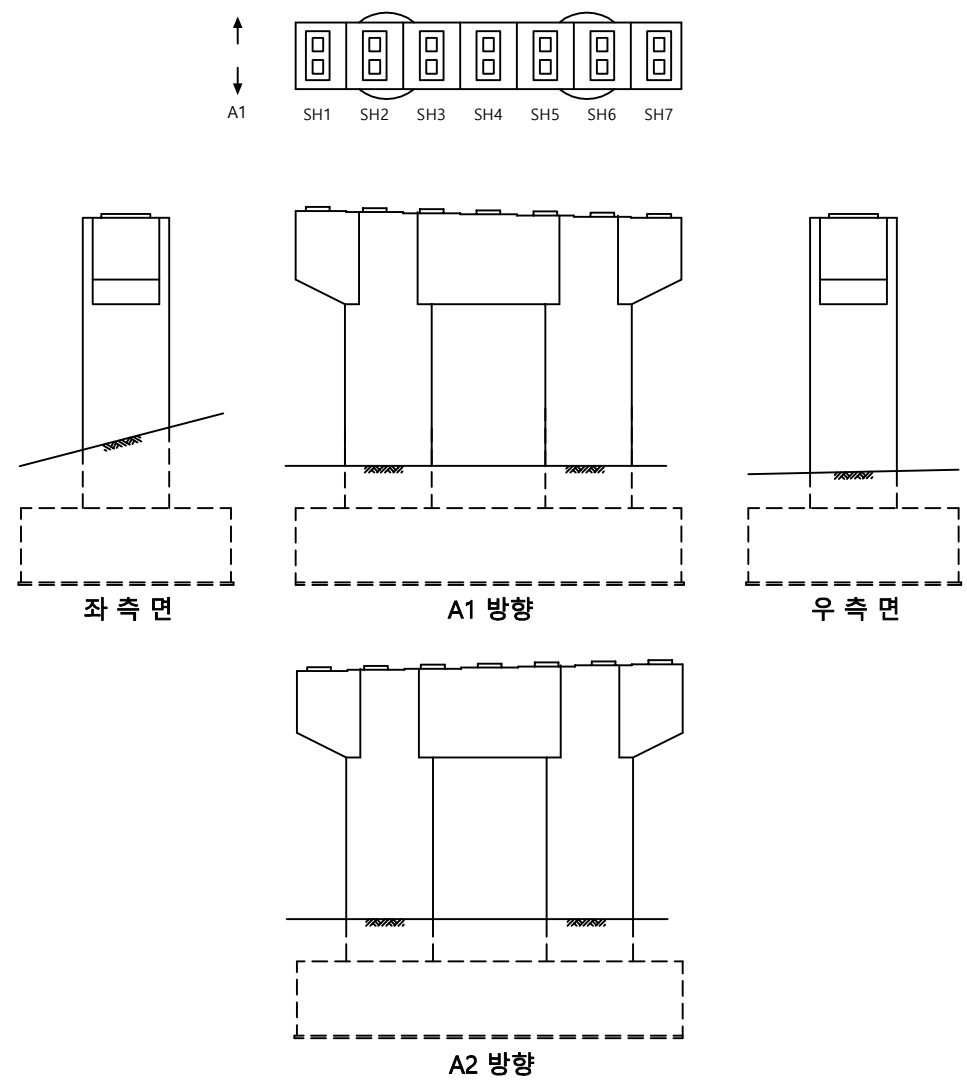
| 교각 | | | | | | | | | |
|---|---|---|---|---|---|---|---|---|---|
| P4 | | | | | | | | | |

| 번호 | 신/구 | 부재명 | 손 상 현 황 | 손 상 규 모 | | | | | 비고 |
|---|---|---|---|---|---|---|---|---|---|
| 2 | 구 | 교량받침 | 플레이트부식 | | | | 14 | EA | 14.00 |
| 3 | 구 | 교량받침 | 받침콘크리트 균열 | 0.1 | 0.1 | | 6 | m | 0.60 |

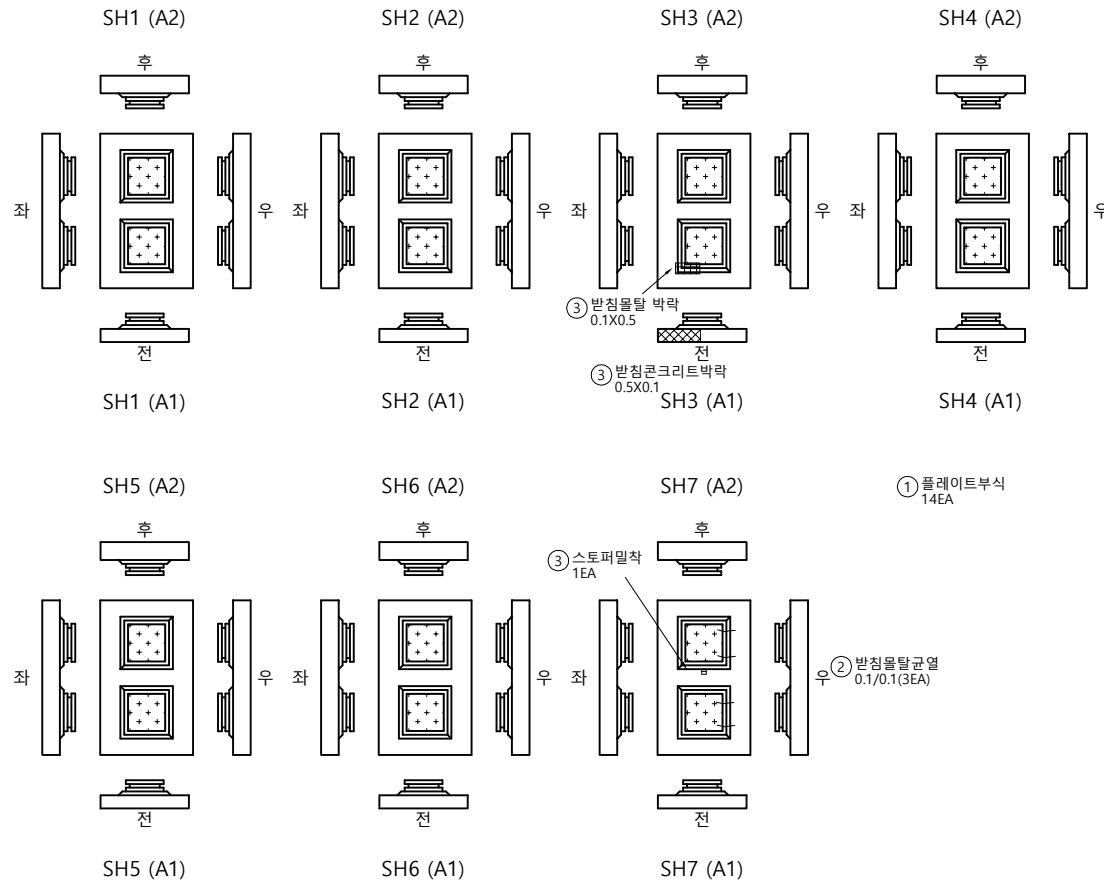
| 번호 | 선/구 | 부재명 | 손 상 현 황 | 손 상 규 모 | | | | | 비고 |
|---|---|---|---|---|---|---|---|---|---|
| 1 | 구 | 교량받침 | 플레이트부식 | | | | 14 | EA | 14.00 |
| 2 | 구 | 교량받침 | 받침물탈 균열 | 0.1 | 0.1 | | 4 | m | 0.40 |
