# 좌광천교(울산) 교면포장 S1

2023년 부산울산고속도로 정밀안전점검 및 성능평가용역

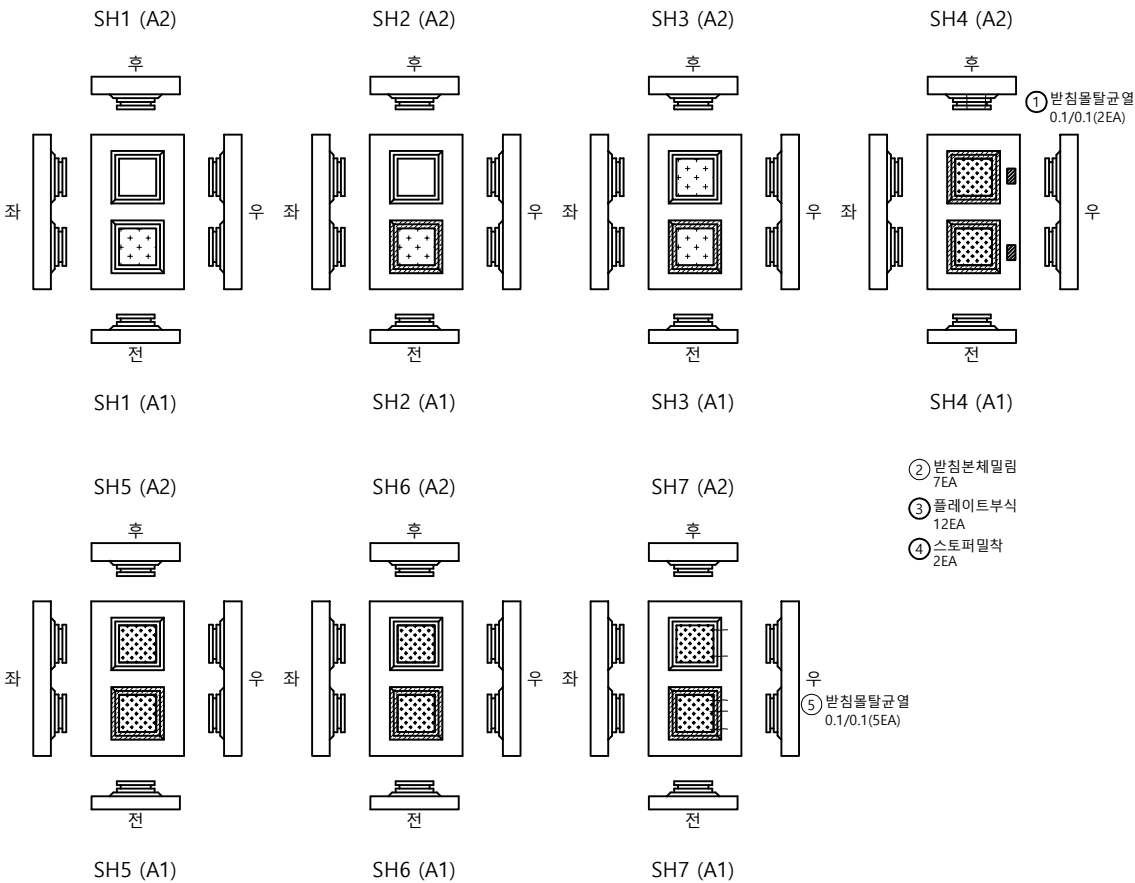
| 교각 | | | | | | | | | |
|---|---|---|---|---|---|---|---|---|---|
| P3 | | | | | | | | | |

| 번호 | 신/구 | 부재명 | 손 상 현 황 | 손 상 규 모 | | | | | 비고 |
|---|---|---|---|---|---|---|---|---|---|
| 1 | 구 | 교량받침 | 받침물탈 균열 | 0.1 | 0.1 | | 2 | m | 0.20 |
| 3 | 구 | 교량받침 | 플레이트부식 | | | | 12 | EA | 12.00 |
| 5 | 구 | 교량받침 | 받침물탈 균열 | 0.1 | 0.1 | | 5 | m | 0.50 |
