좌광천교(울산) 교면포장 S1

손상물량표

2023년 부산울산고속도로 정밀안전점검 및 성능평가용역

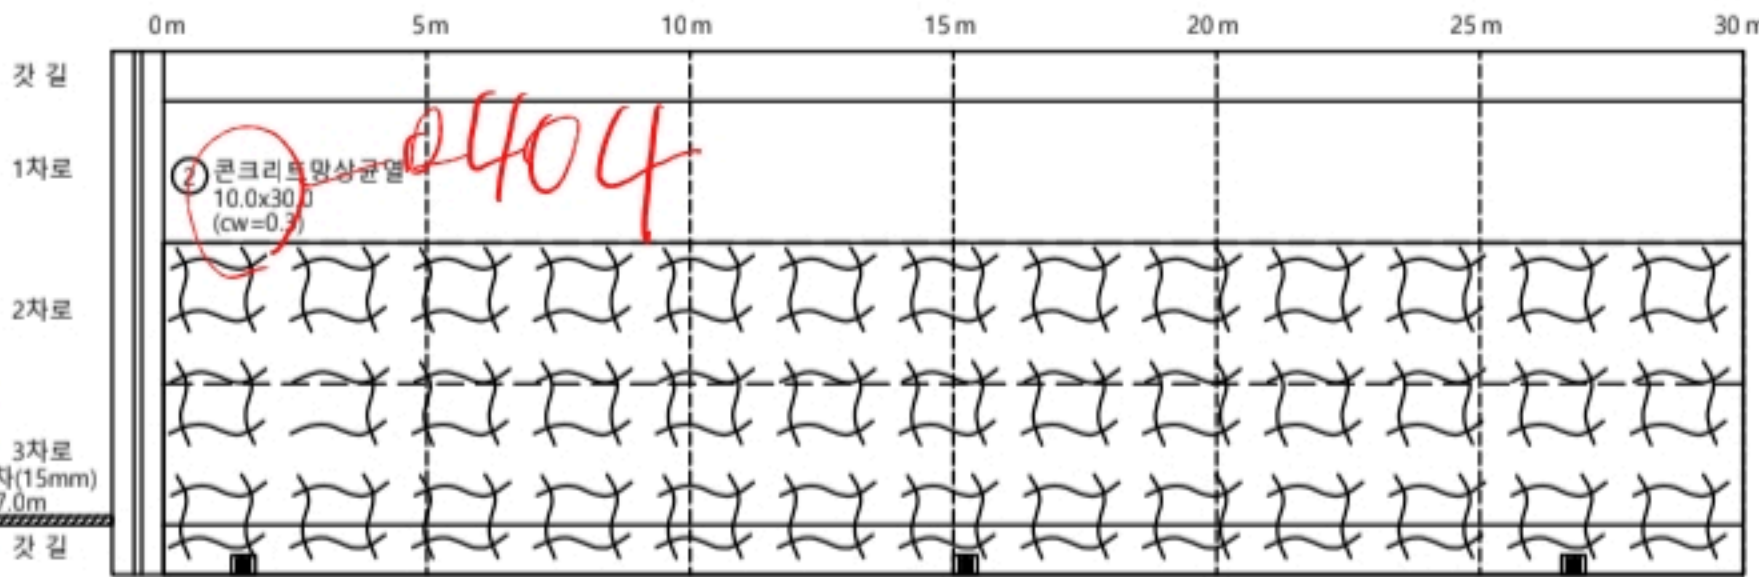
S1

| 번호 | 신/구 | 부재명 | 손상현황 | 손상규모 | | | | | | 비고 |
|---|---|---|---|---|---|---|---|---|---|---|
| 1 | 구 | 방호벽 | 균열부백태 | 0.2 | 30.0 | | 1 | m | 30.00 | |
| 2 | 구 | 교면포장 | 포장 망상균열 | 0.3 | 10.0 | 30.0 | 1 | ㎡ | 300.00 | |
| 3 | 구 | 교면포장 | 단차 | | 7.0 | | 1 | m | 7.00 | t-15mm |

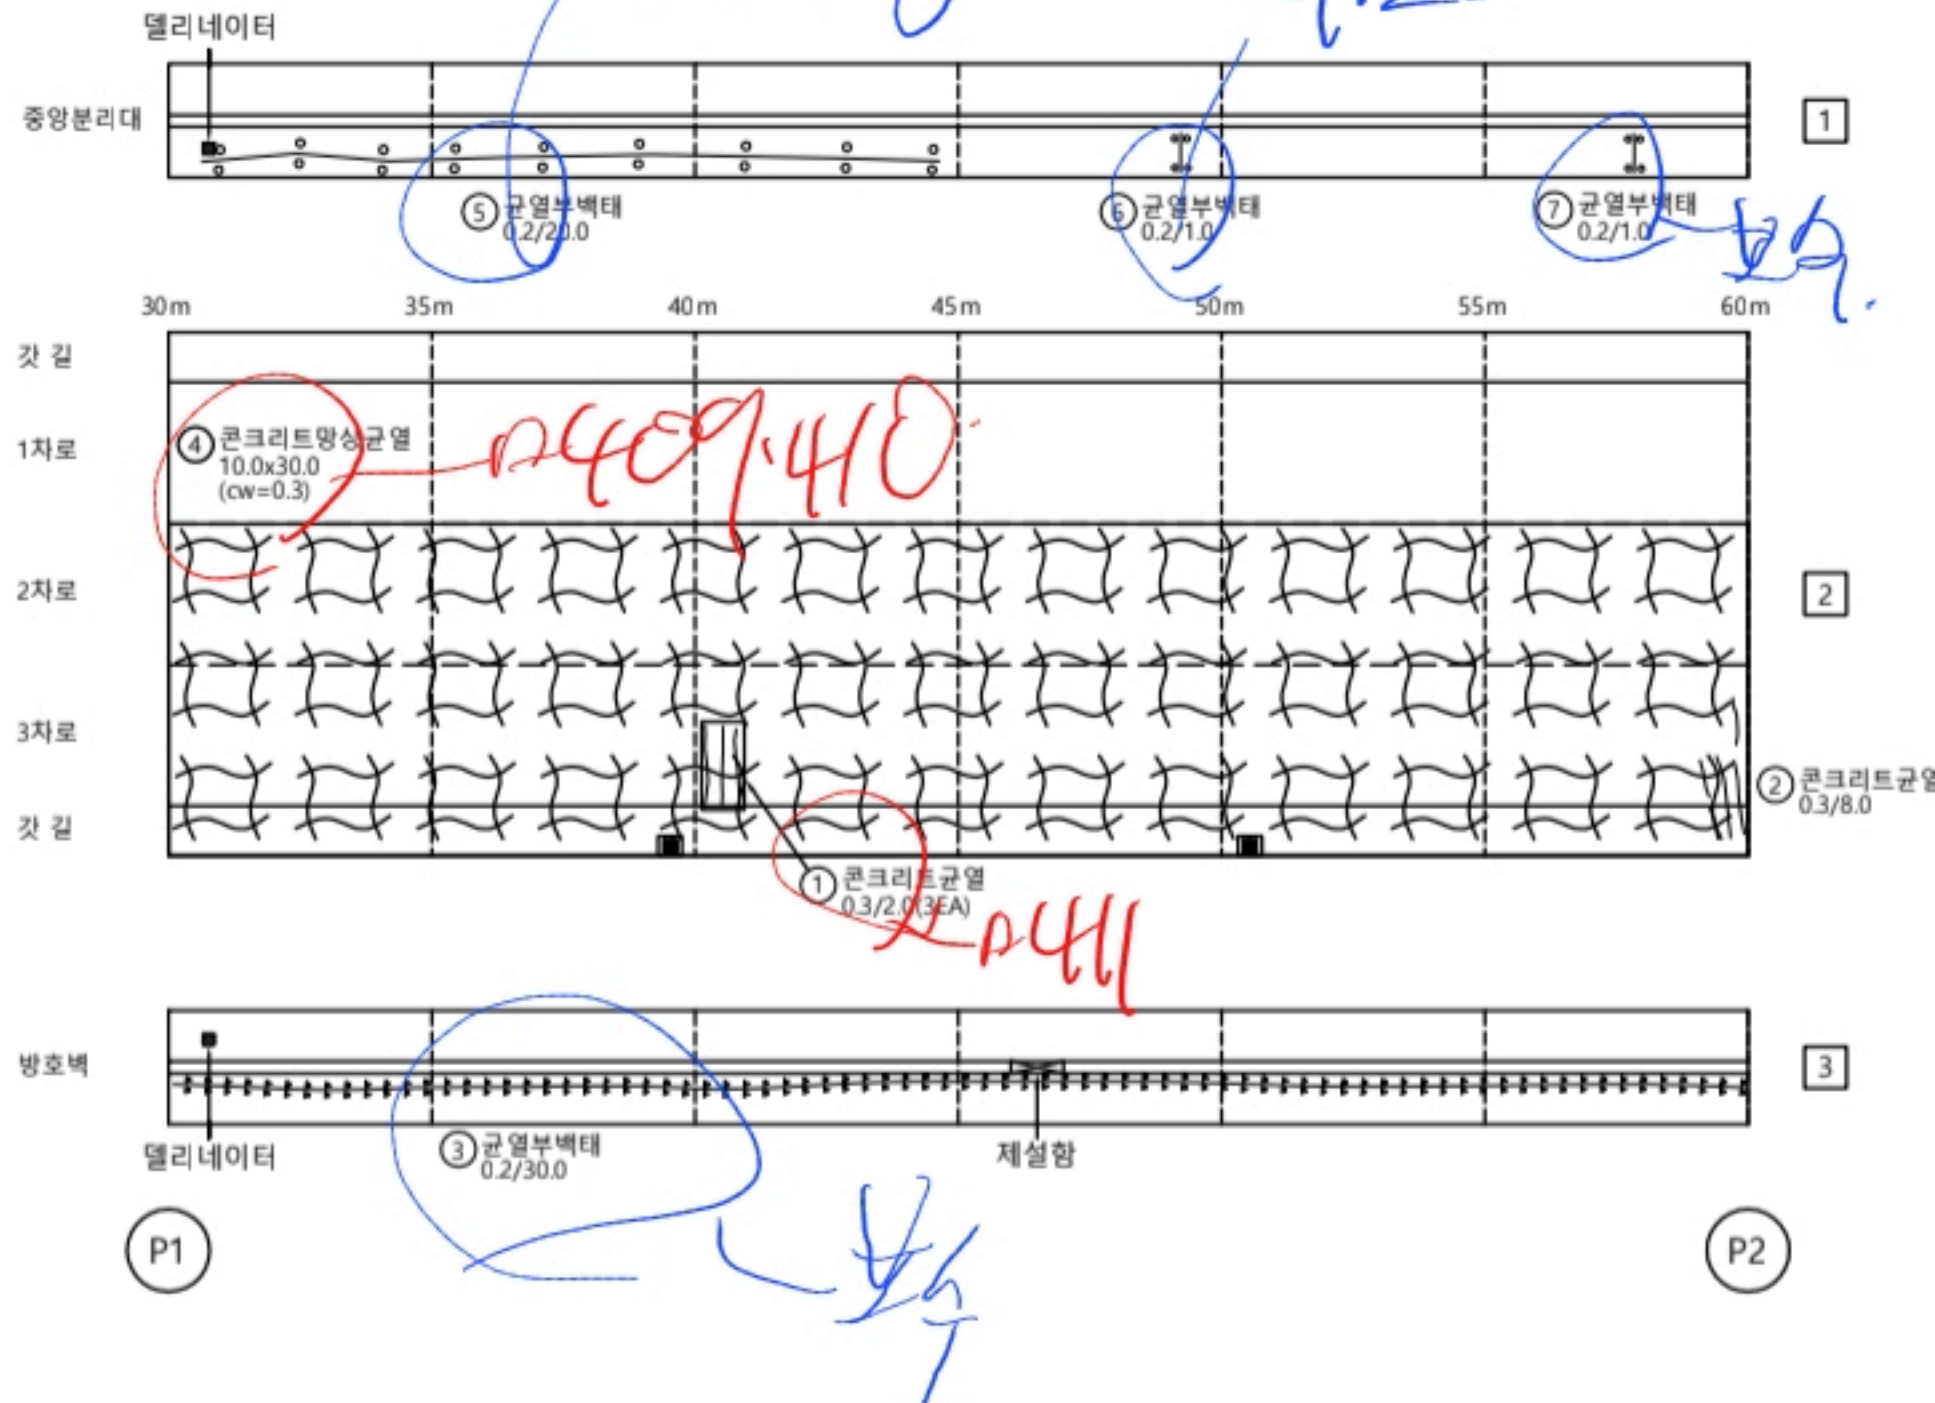
| 교면포장 | | | | | | | | | |
|---|---|---|---|---|---|---|---|---|---|
| 1 | 구 | 교면포장 | 포장균열 | 0.3 | 2.0 | | 3 | m | 6.00 |
| 2 | 구 | 교면포장 | 포장균열 | 0.3 | 8.0 | | 1 | m | 8.00 |
| 3 | 구 | 방호벽 | 균열부백태 | 0.2 | 30.0 | | 1 | m | 30.00 |
| 4 | 구 | 교면포장 | 포장 균열균열 | 0.3 | 10.0 | 30.0 | 1 | m | 300.00 |
| 5 | 신 | 방호벽 | 균열부백태 | 0.2 | 20.0 | | 1 | m | 20.00 |
| 6 | 신 | 방호벽 | 균열부백태 | 0.2 | 1.0 | | 1 | m | 1.00 |
| 7 | 신 | 방호벽 | 균열부백태 | 0.2 | 1.0 | | 1 | m | 1.00 |

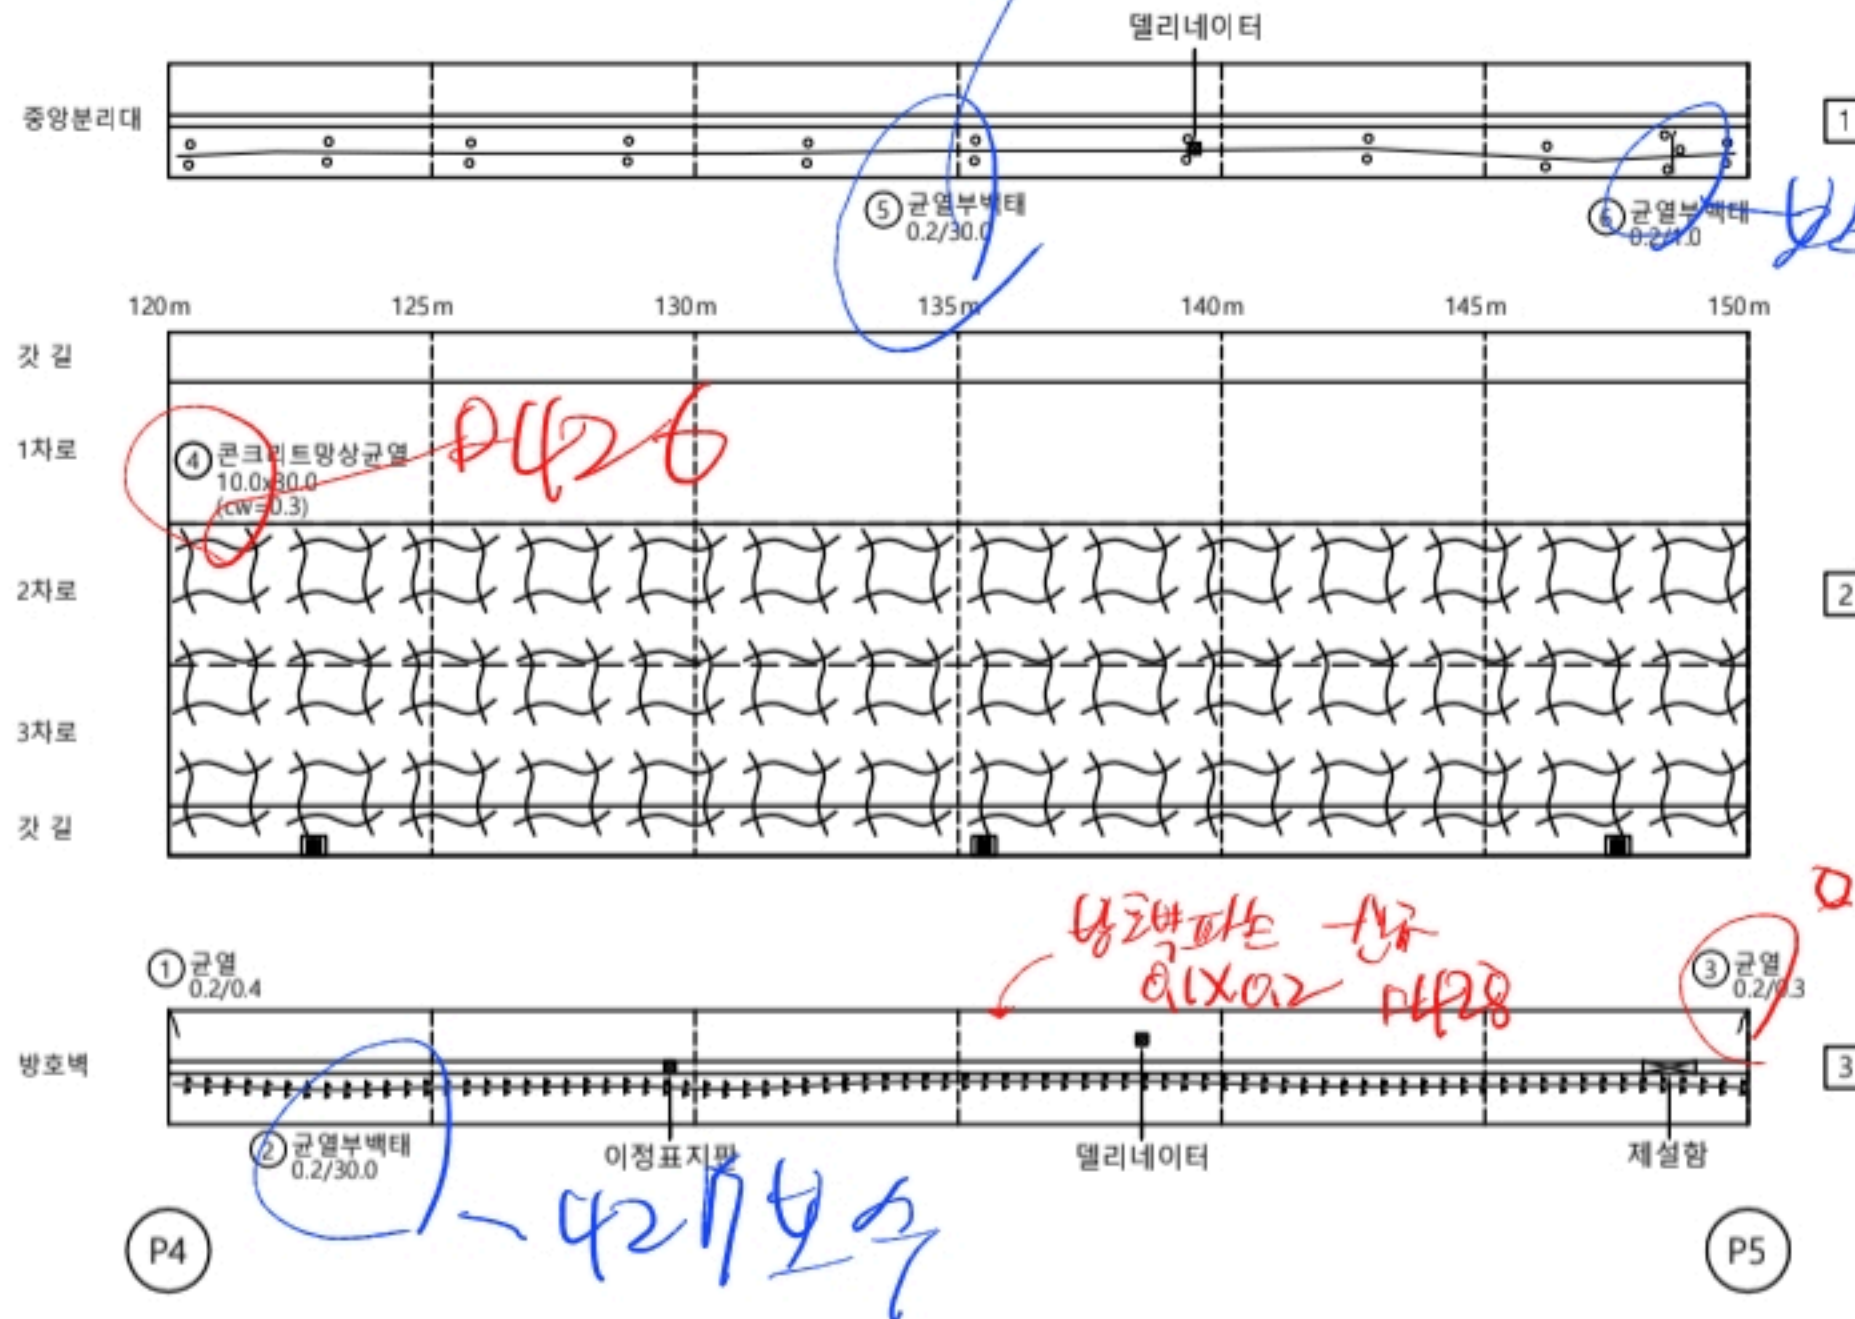
| 교면포장 | | | | | | | | | |
|---|---|---|---|---|---|---|---|---|---|
| 1 | 구 | 방호벽 | 균열 | 0.2 | 0.3 | | 1 | m | 0.30 |
| 2 | 구 | 방호벽 | 균열 | 0.2 | 0.4 | | 1 | m | 0.40 |
| 3 | 구 | 방호벽 | 균열 | 0.2 | 1.0 | | 1 | m | 1.00 |
| 4 | 구 | 방호벽 | 균열부백태 | 0.2 | 3.0 | | 1 | m | 3.00 |
| 5 | 구 | 방호벽 | 균열부 | 0.2 | 10.0 | | 1 | m | 10.00 |
| 7 | 구 | 교면포장 | 포장 손상균열 | 0.3 | 10.0 | 30.0 | 1 | m <sup>2</sup> | 300.00 |
| 9 | 신 | 방호벽 | 균열부백태 | 0.2 | 1.0 | | 1 | m | 1.00 |

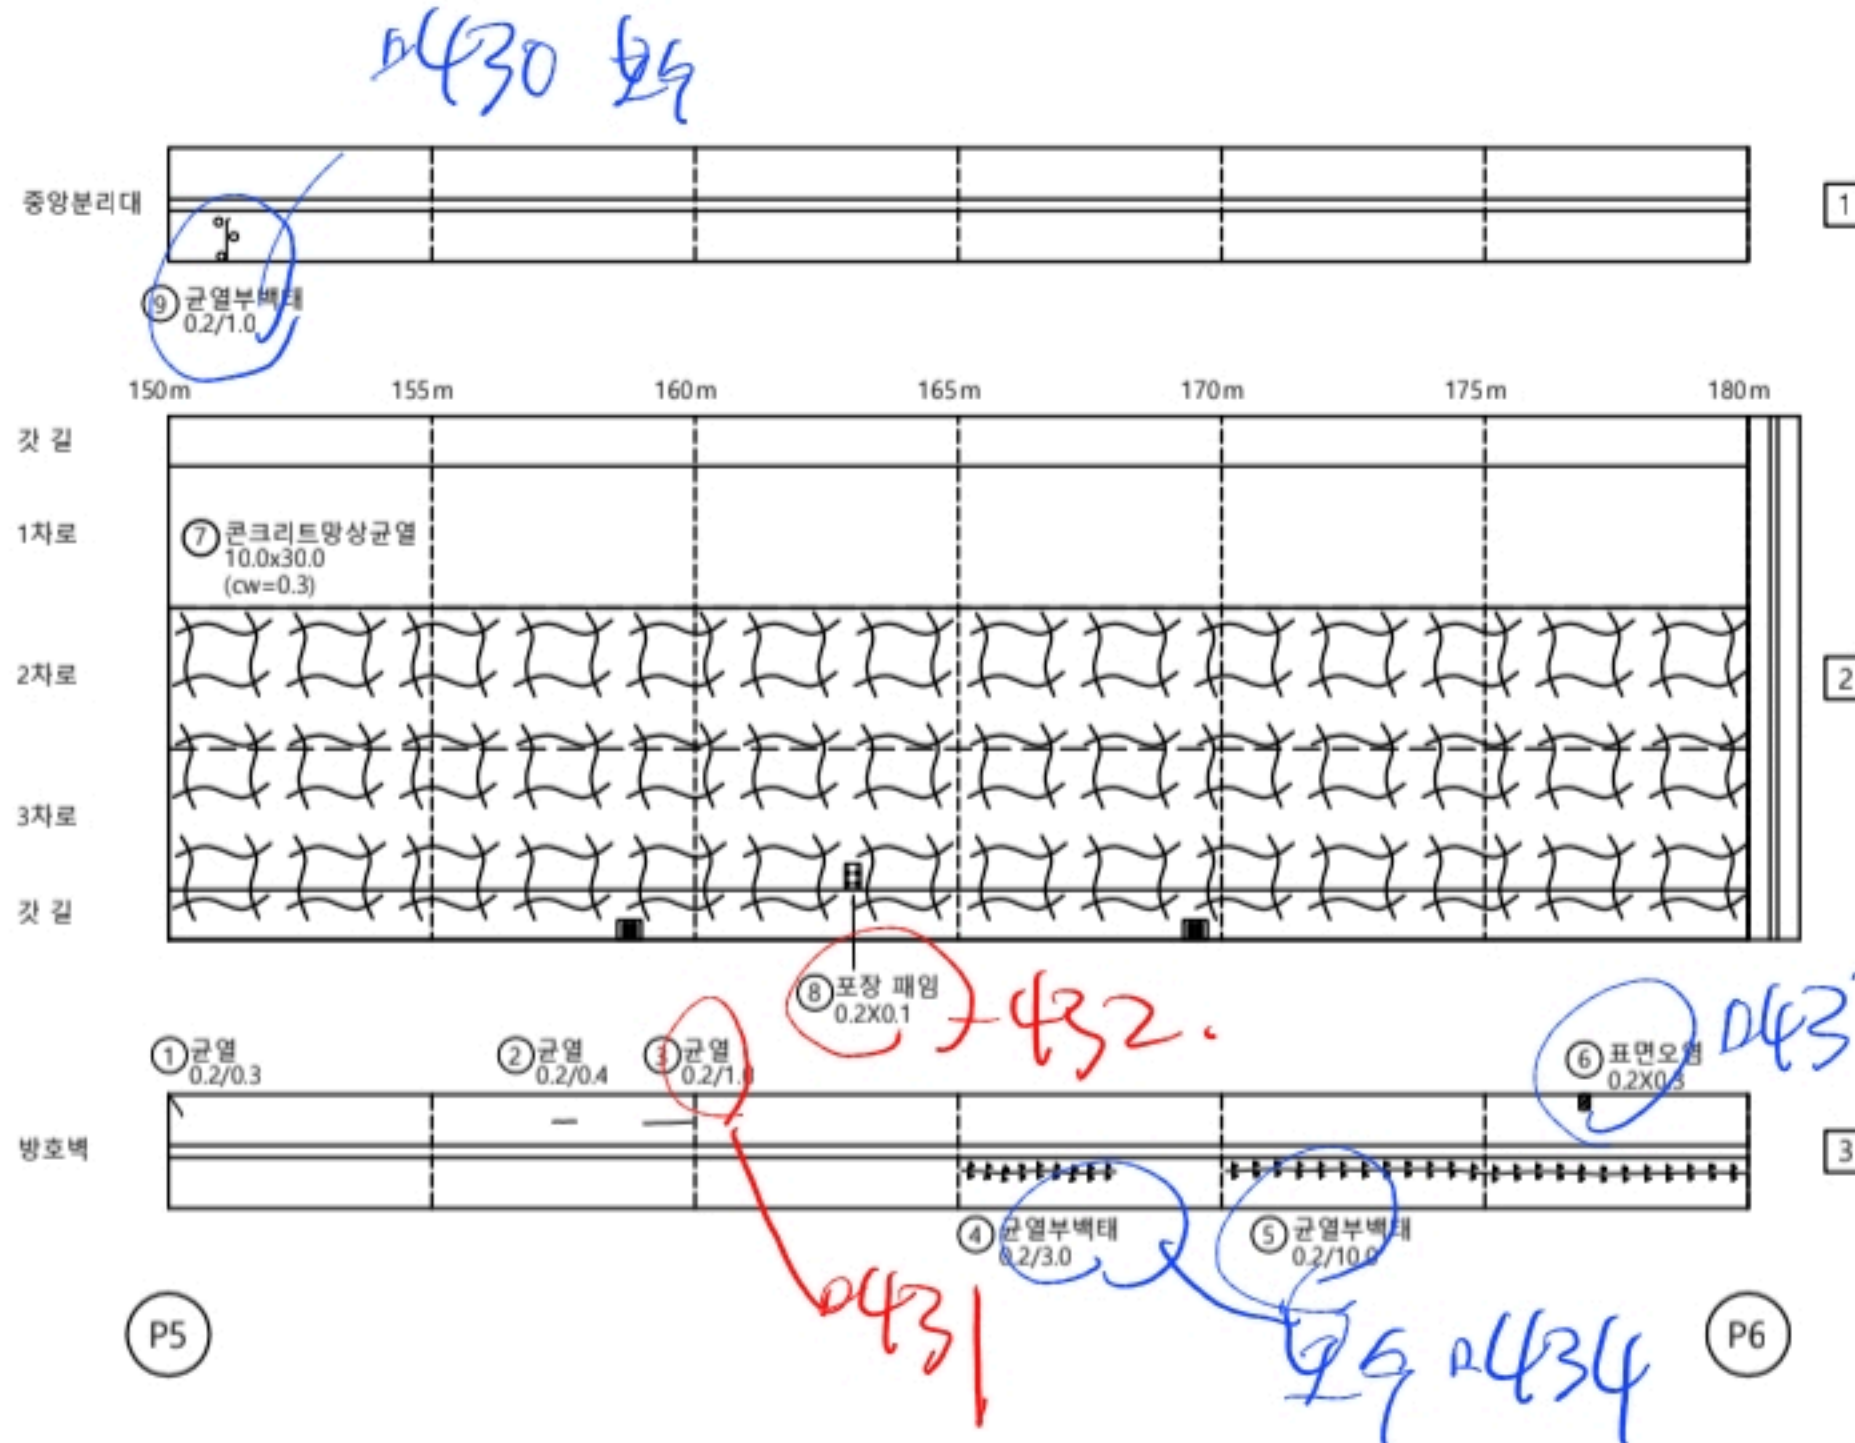
| 교면포장 S7 | | | | | | | | | |
|---|---|---|---|---|---|---|---|---|---|
| 1 | 구 | 교면포장 | 모장균열 | 0.3 | 1.2 | | 1 | m | 1.20 |
| 2 | 구 | 방호벽 | 균열부백태 | 0.2 | 1.5 | | 1 | m | 1.50 |
| 3 | 구 | 방호벽 | 균열부백태 | 0.2 | 9.0 | | 1 | m | 9.00 |
| 4 | 구 | 방호벽 | 균열부백태 | 0.2 | 1.0 | | 1 | m | 1.00 |
| 5 | 구 | 방호벽 | 균열 | 0.2 | 1.0 | | 1 | m | 1.00 |
| 6 | 구 | 방호벽 | 균열 | 0.2 | 0.6 | | 1 | m | 0.60 |
| 7 | 구 | 방호벽 | 균열부백태 | 0.2 | 9.0 | | 1 | m | 9.00 |
| 8 | 구 | 방호벽 | 균열 | 0.2 | 0.6 | | 1 | m | 0.60 |
| 9 | 구 | 교면포장 | 모장 및 침강균열 | 0.3 | 10.0 | 30.0 | 1 | m | 300.00 |
| 10 | 신 | 방호벽 | 균열부백태 | 0.2 | 2.0 | | 1 | m | 2.00 |
| 11 | 신 | 방호벽 | 균열부백태 | 0.2 | 1.0 | | 2 | m | 2.00 |
| 12 | 신 | 방호벽 | 균열부백태 | 0.2 | 2.0 | | 1 | m | 2.00 |
| 13 | 신 | 방호벽 | 균열부백태 | 0.2 | 5.0 | | 1 | m | 5.00 |
| 14 | 신 | 방호벽 | 균열부백태 | 0.2 | 1.0 | | 2 | m | 2.00 |

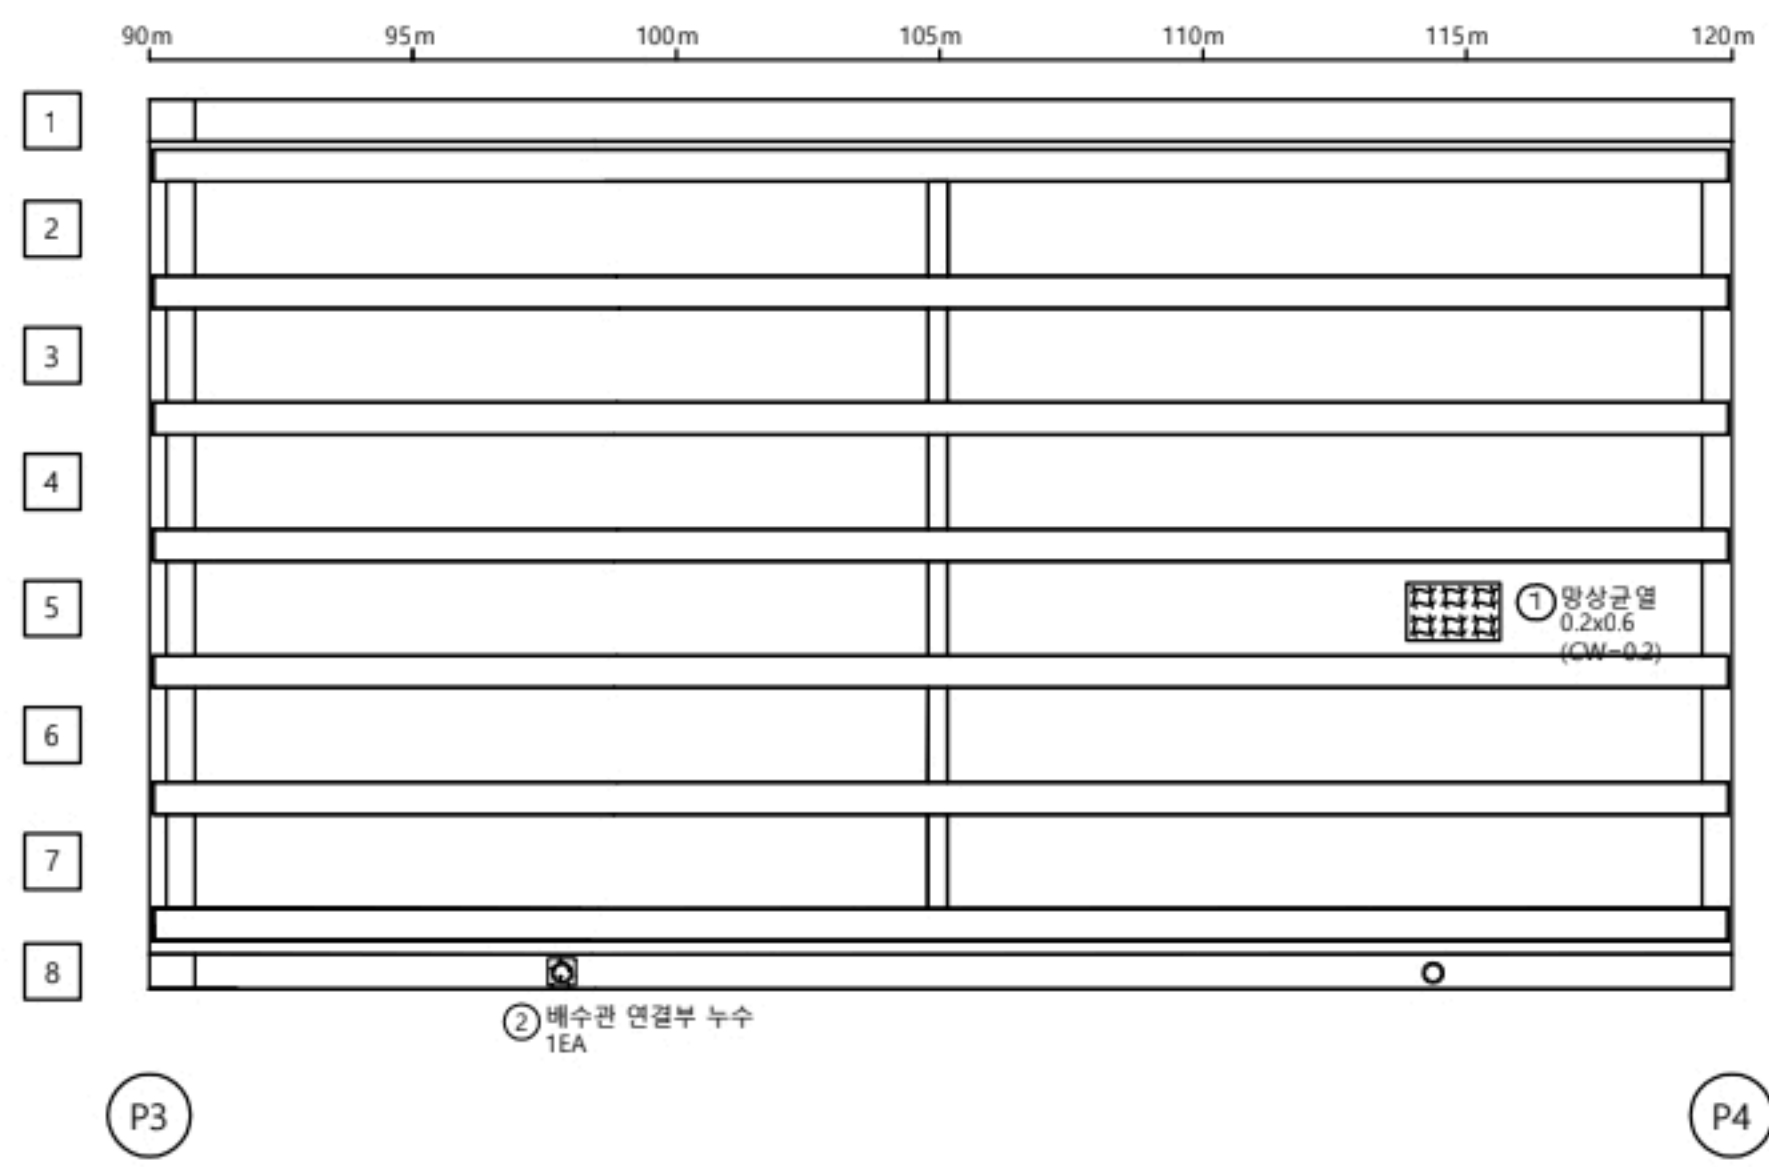
| 바닥판 | | | | | | | | | | |
|---|---|---|---|---|---|---|---|---|---|---|
| S4 | | | | | | | | | | |

| 바닥판 | | | | | | | | | | |
|---|---|---|---|---|---|---|---|---|---|---|
| 1 | 구 | 바닥판 | 망상균열 | 0.2 | 1.0 | 1.0 | 1 | m <sup>2</sup> | 1.00 | |
| 2 | 선 | 배수시설 | 배수관 연결부 누수 | | | | 1 | EA | 1.00 | |

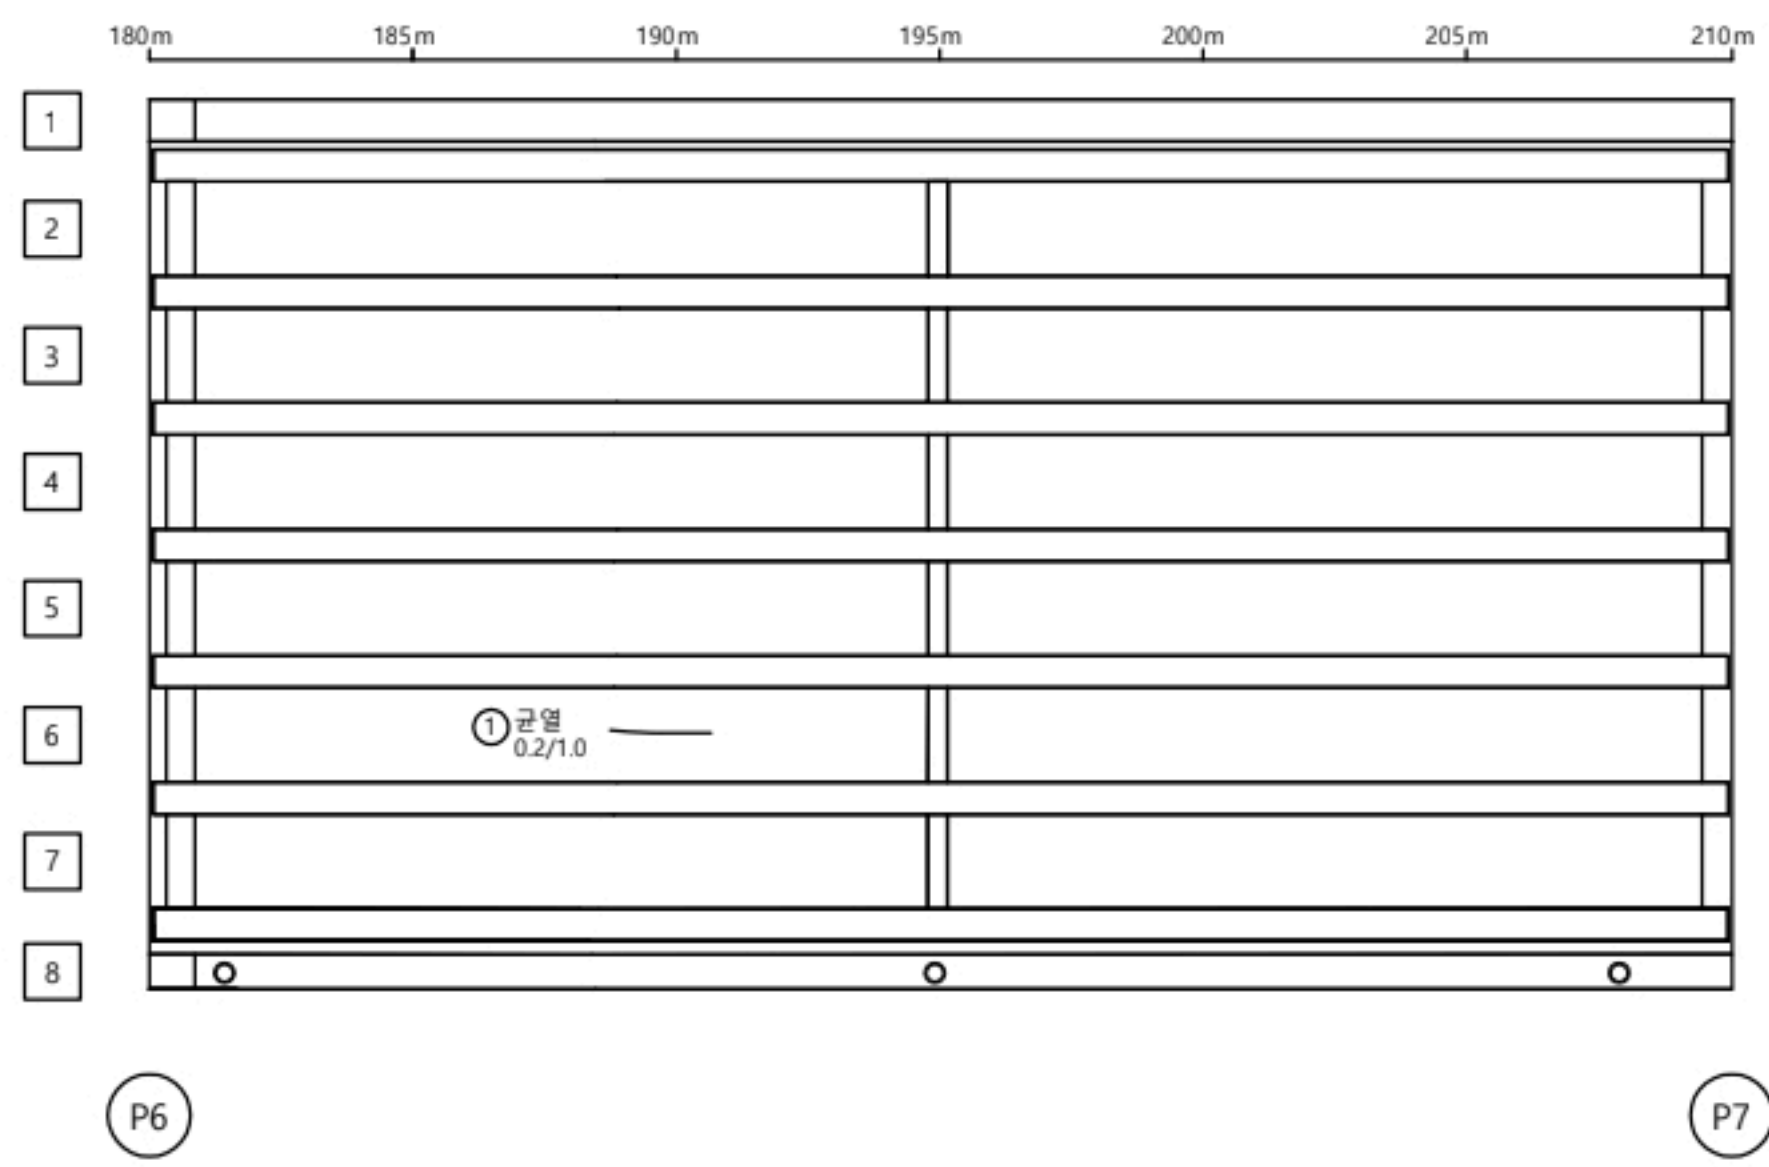
| 바닥판 | | | | | | | | | |

| 바닥판 | | | | | | | | | |
|---|---|---|---|---|---|---|---|---|---|
| 1 | 구 | 바닥판 | 균열 | 0.2 | 1.0 | | 1 | m | 1.00 |

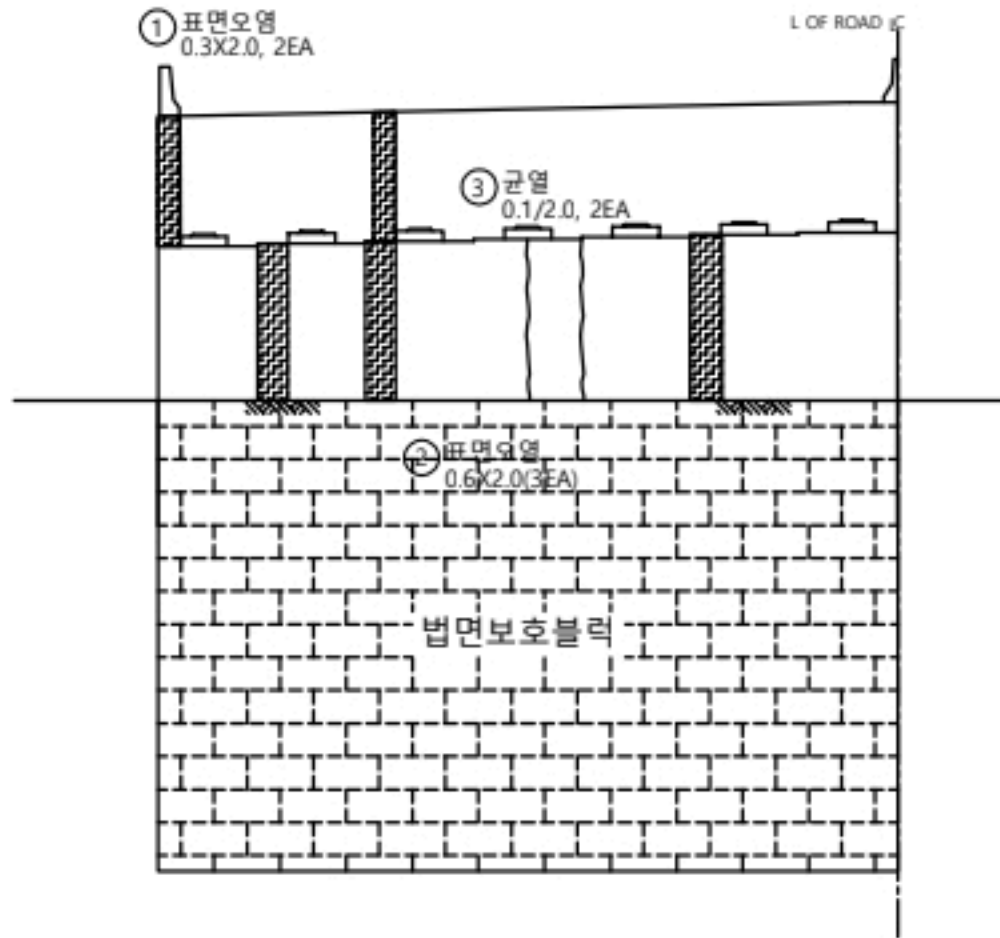
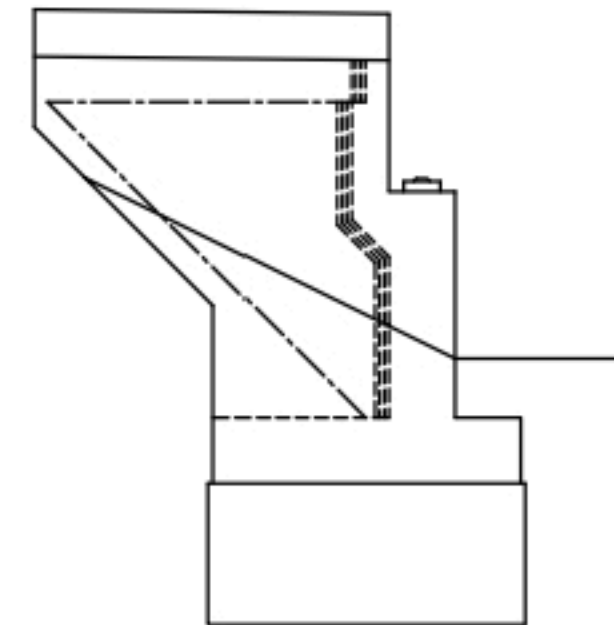
좌광천교(울산) 교대 A1

| 교대 | | | | | | | | | |
|---|---|---|---|---|---|---|---|---|---|
| 3 | 구 | 교대 | 균열 | 0.1 | 2.0 | | 2 | m | 4.00 |

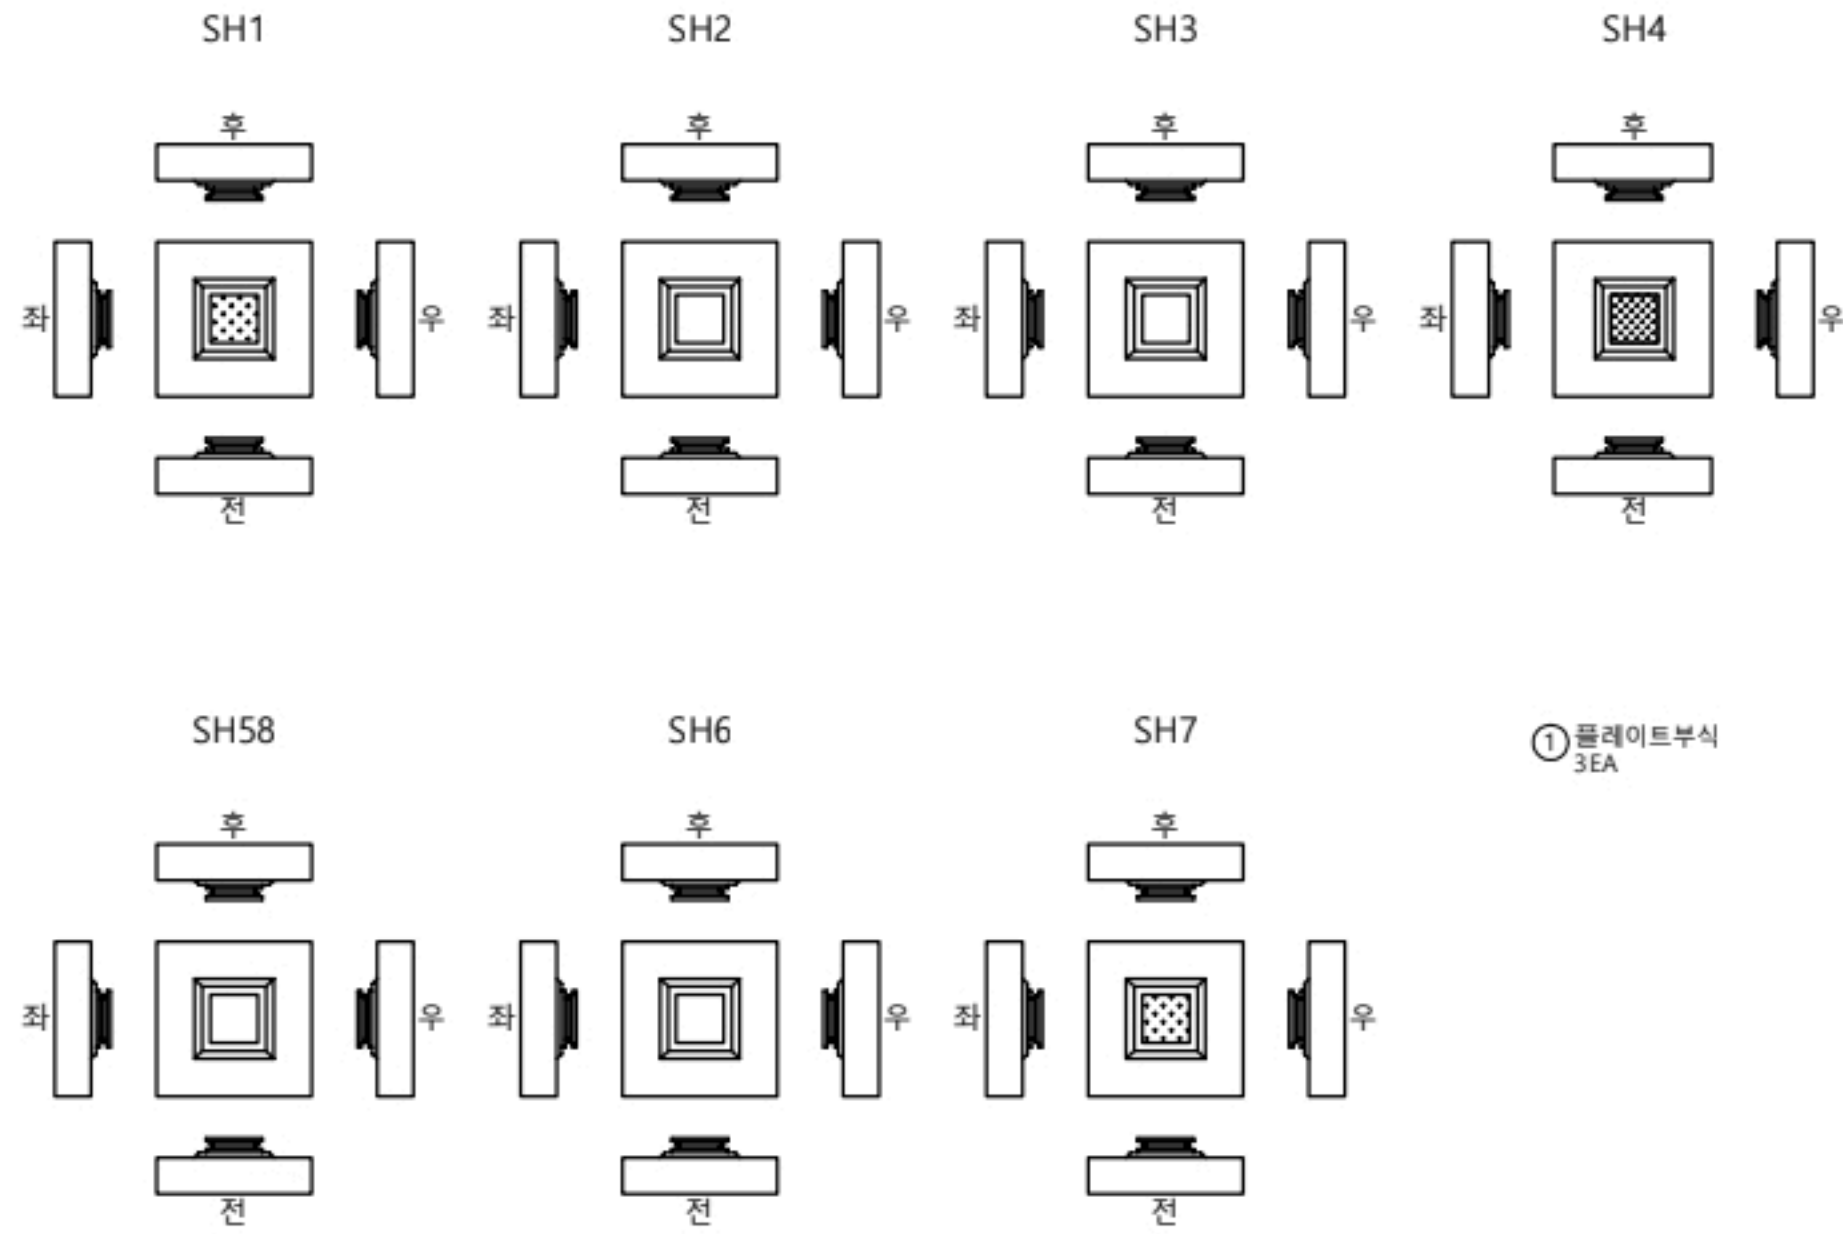
| 번호 | 선/구 | 부재명 | 손상현황 | 손상규모 | | | | | 비고 |
|---|---|---|---|---|---|---|---|---|---|
| 1 | 선 | 교량면점 | 플레이트부식 | | | | 3 | EA | 3.00 |

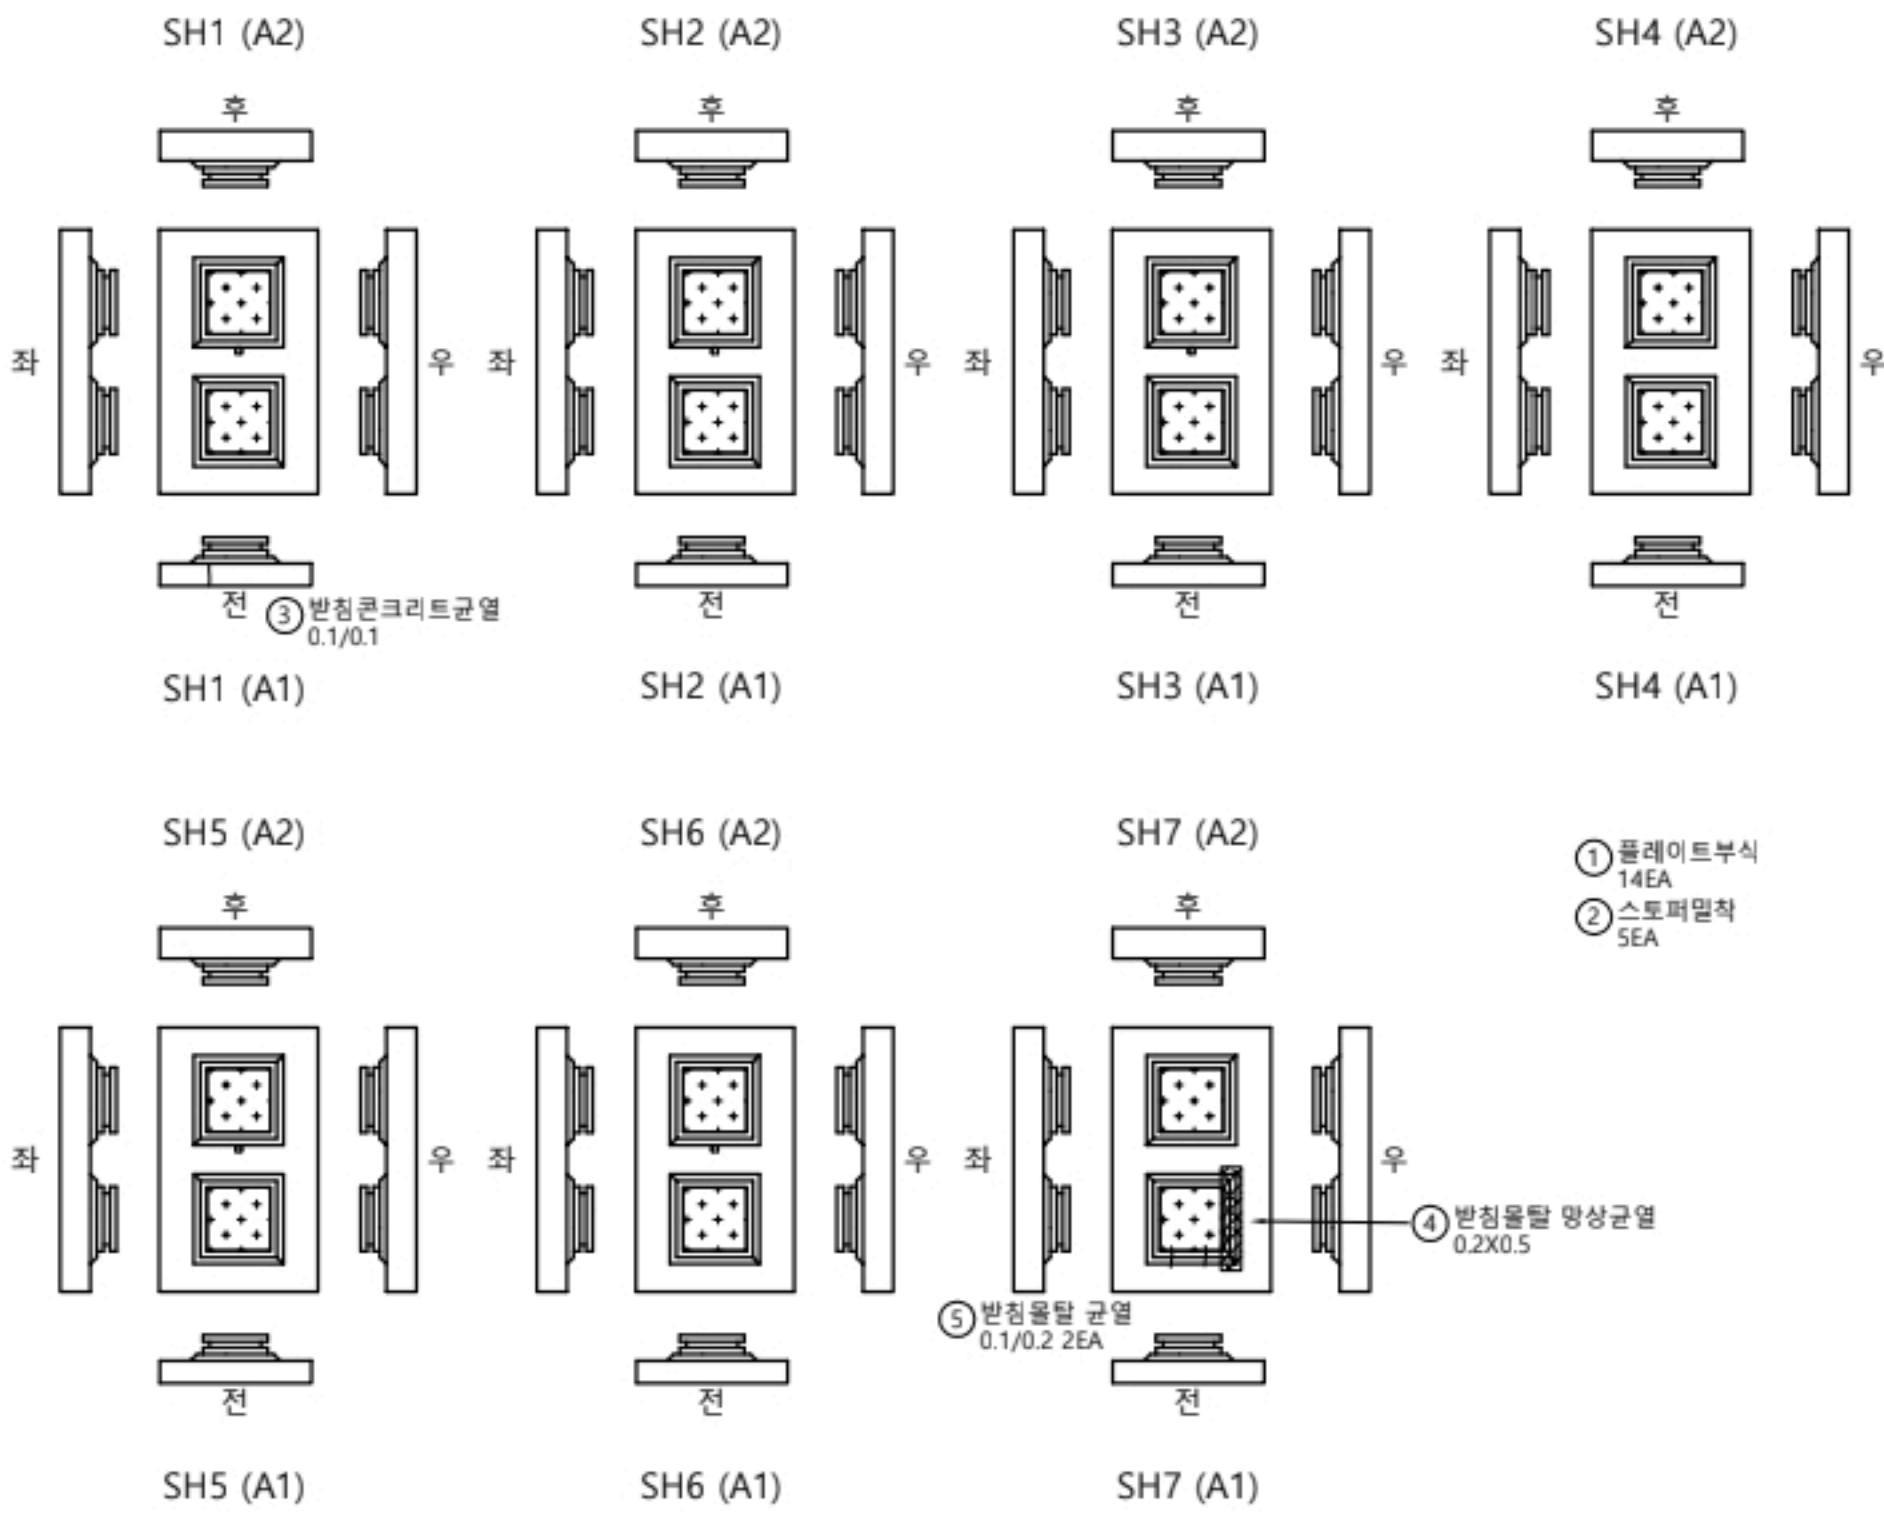
| 번호 | 선/구 | 부재명 | 손상현황 | 손상규모 | | | | | 비고 |
|---|---|---|---|---|---|---|---|---|---|
| 1 | 구 | 교량받침 | 플레이트부식 | | | | 14 | EA | 14.00 |
| 3 | 구 | 교량받침 | 받침콘크리트 균열 | 0.1 | 0.1 | | 1 | m | 0.10 |
| 4 | 신 | 교량받침 | 받침물탈 망상균열 | 0.1 | 0.2 | 0.5 | 1 | af | 0.10 |
| 5 | 신 | 교량받침 | 받침물탈 균열 | 0.1 | 0.2 | | 2 | m | 0.40 |

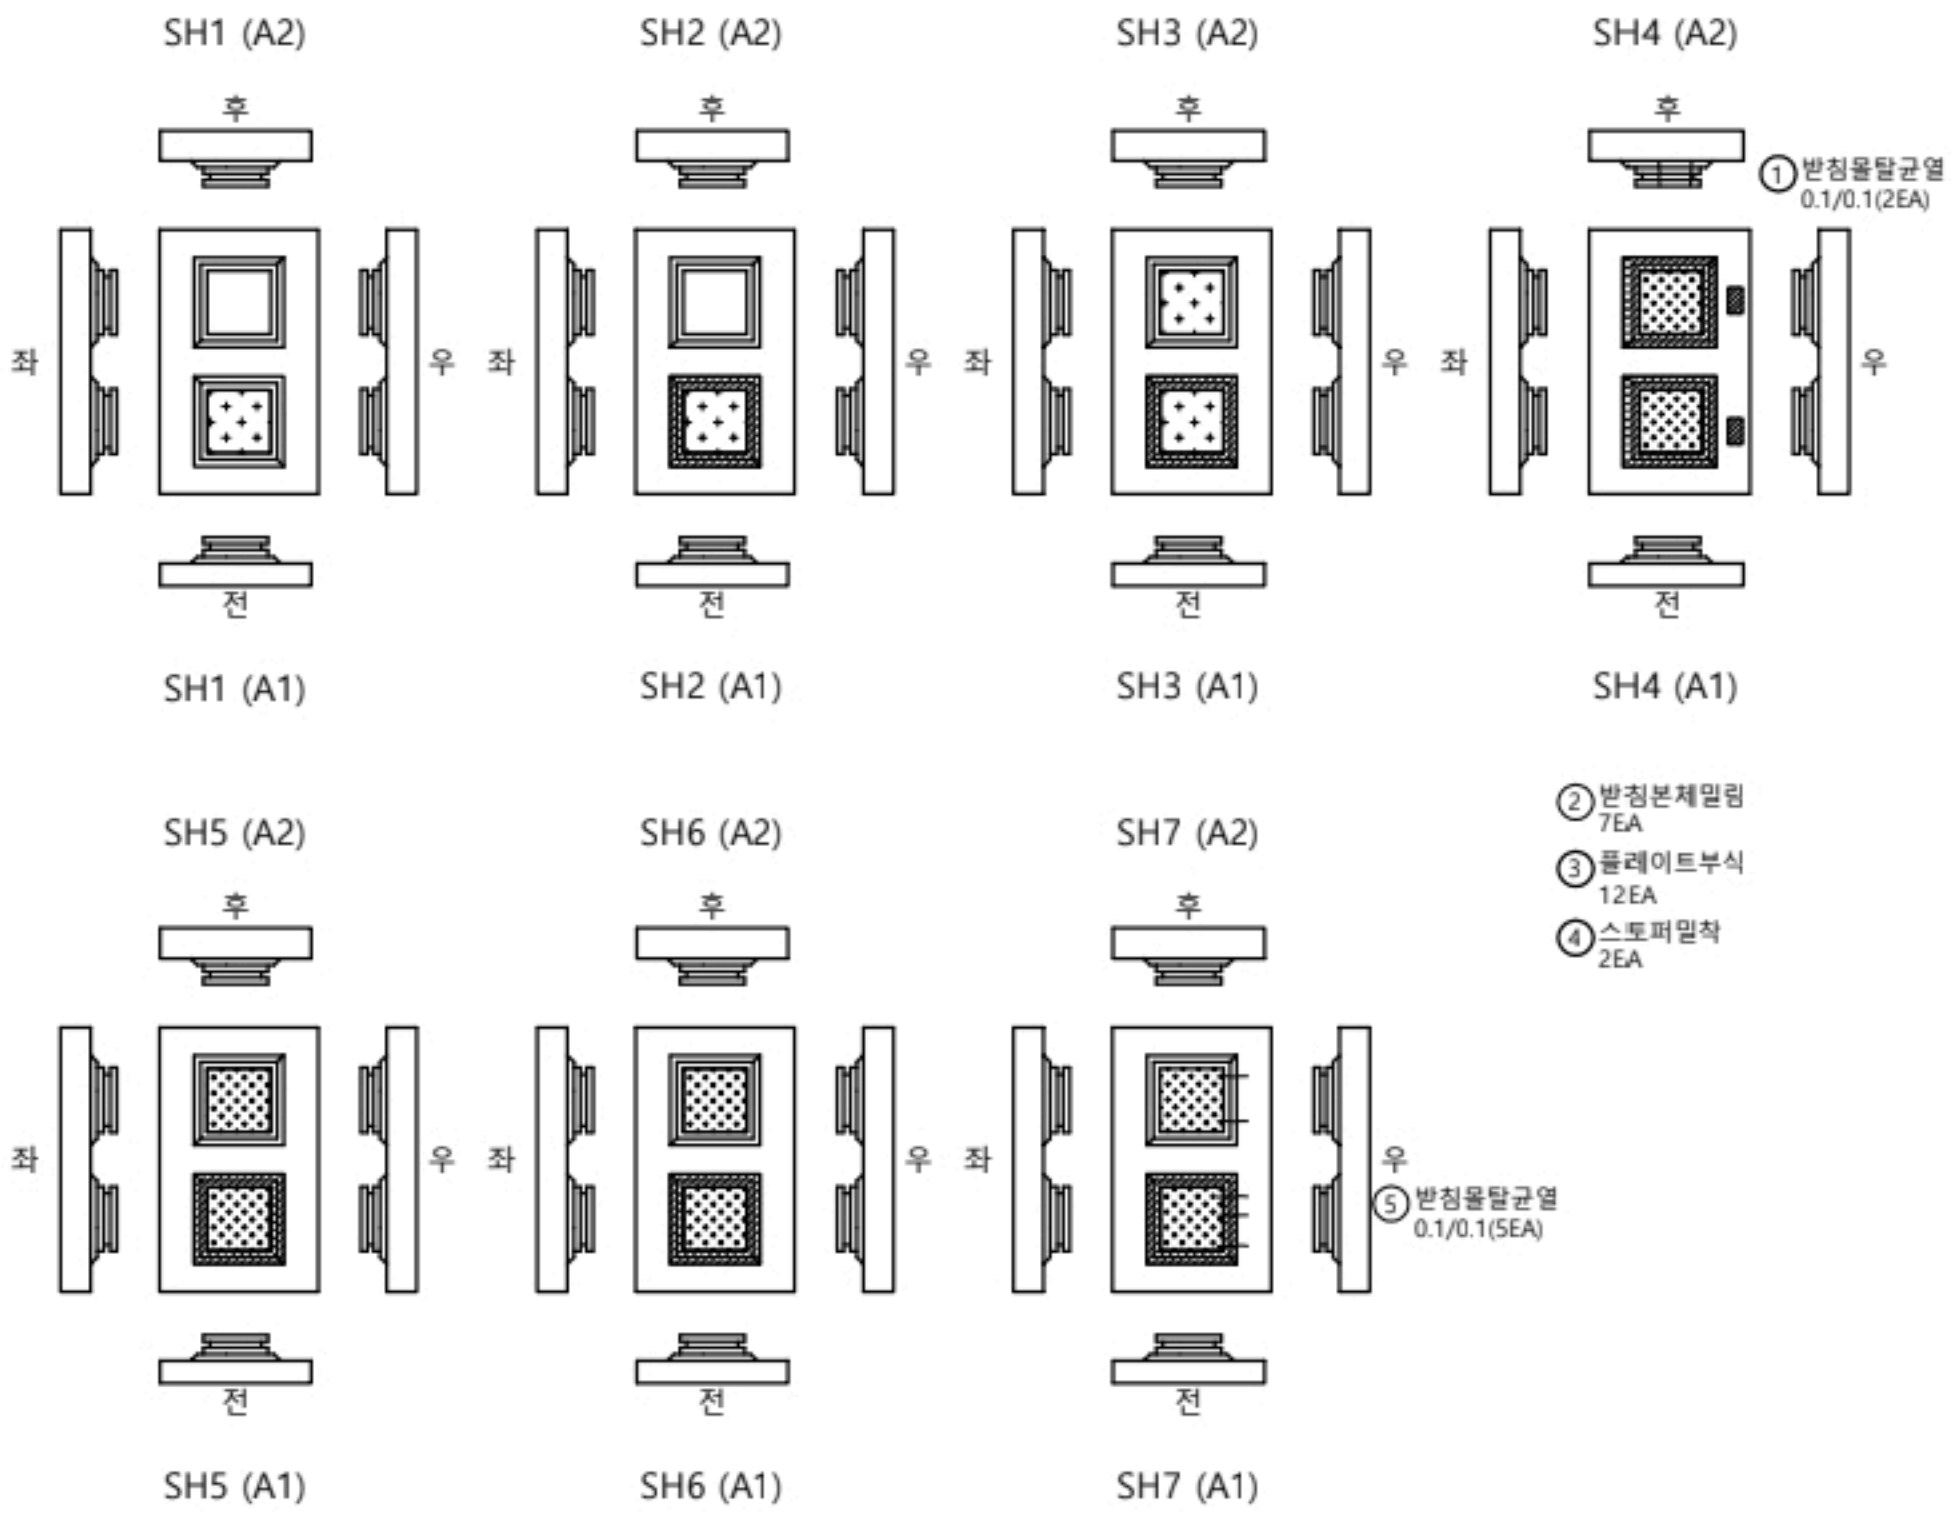
| 번호 | 신/구 | 부재명 | 손상현황 | 손상규모 | | | | | 비고 |
|---|---|---|---|---|---|---|---|---|---|
| 1 | 구 | 교량받침 | 받침물탈균열 | 0.1 | 0.1 | | 2 | m | 0.20 |
| 3 | 구 | 교량받침 | 플레이트부식 | | | | 12 | EA | 12.00 |
| 5 | 구 | 교량받침 | 받침물탈균열 | 0.1 | 0.1 | | 5 | m | 0.50 |
