좌광천교(울산) 교면포장 S1

손상물량표

2023년 부산울산고속도로 정밀안전점검 및 성능평가용역

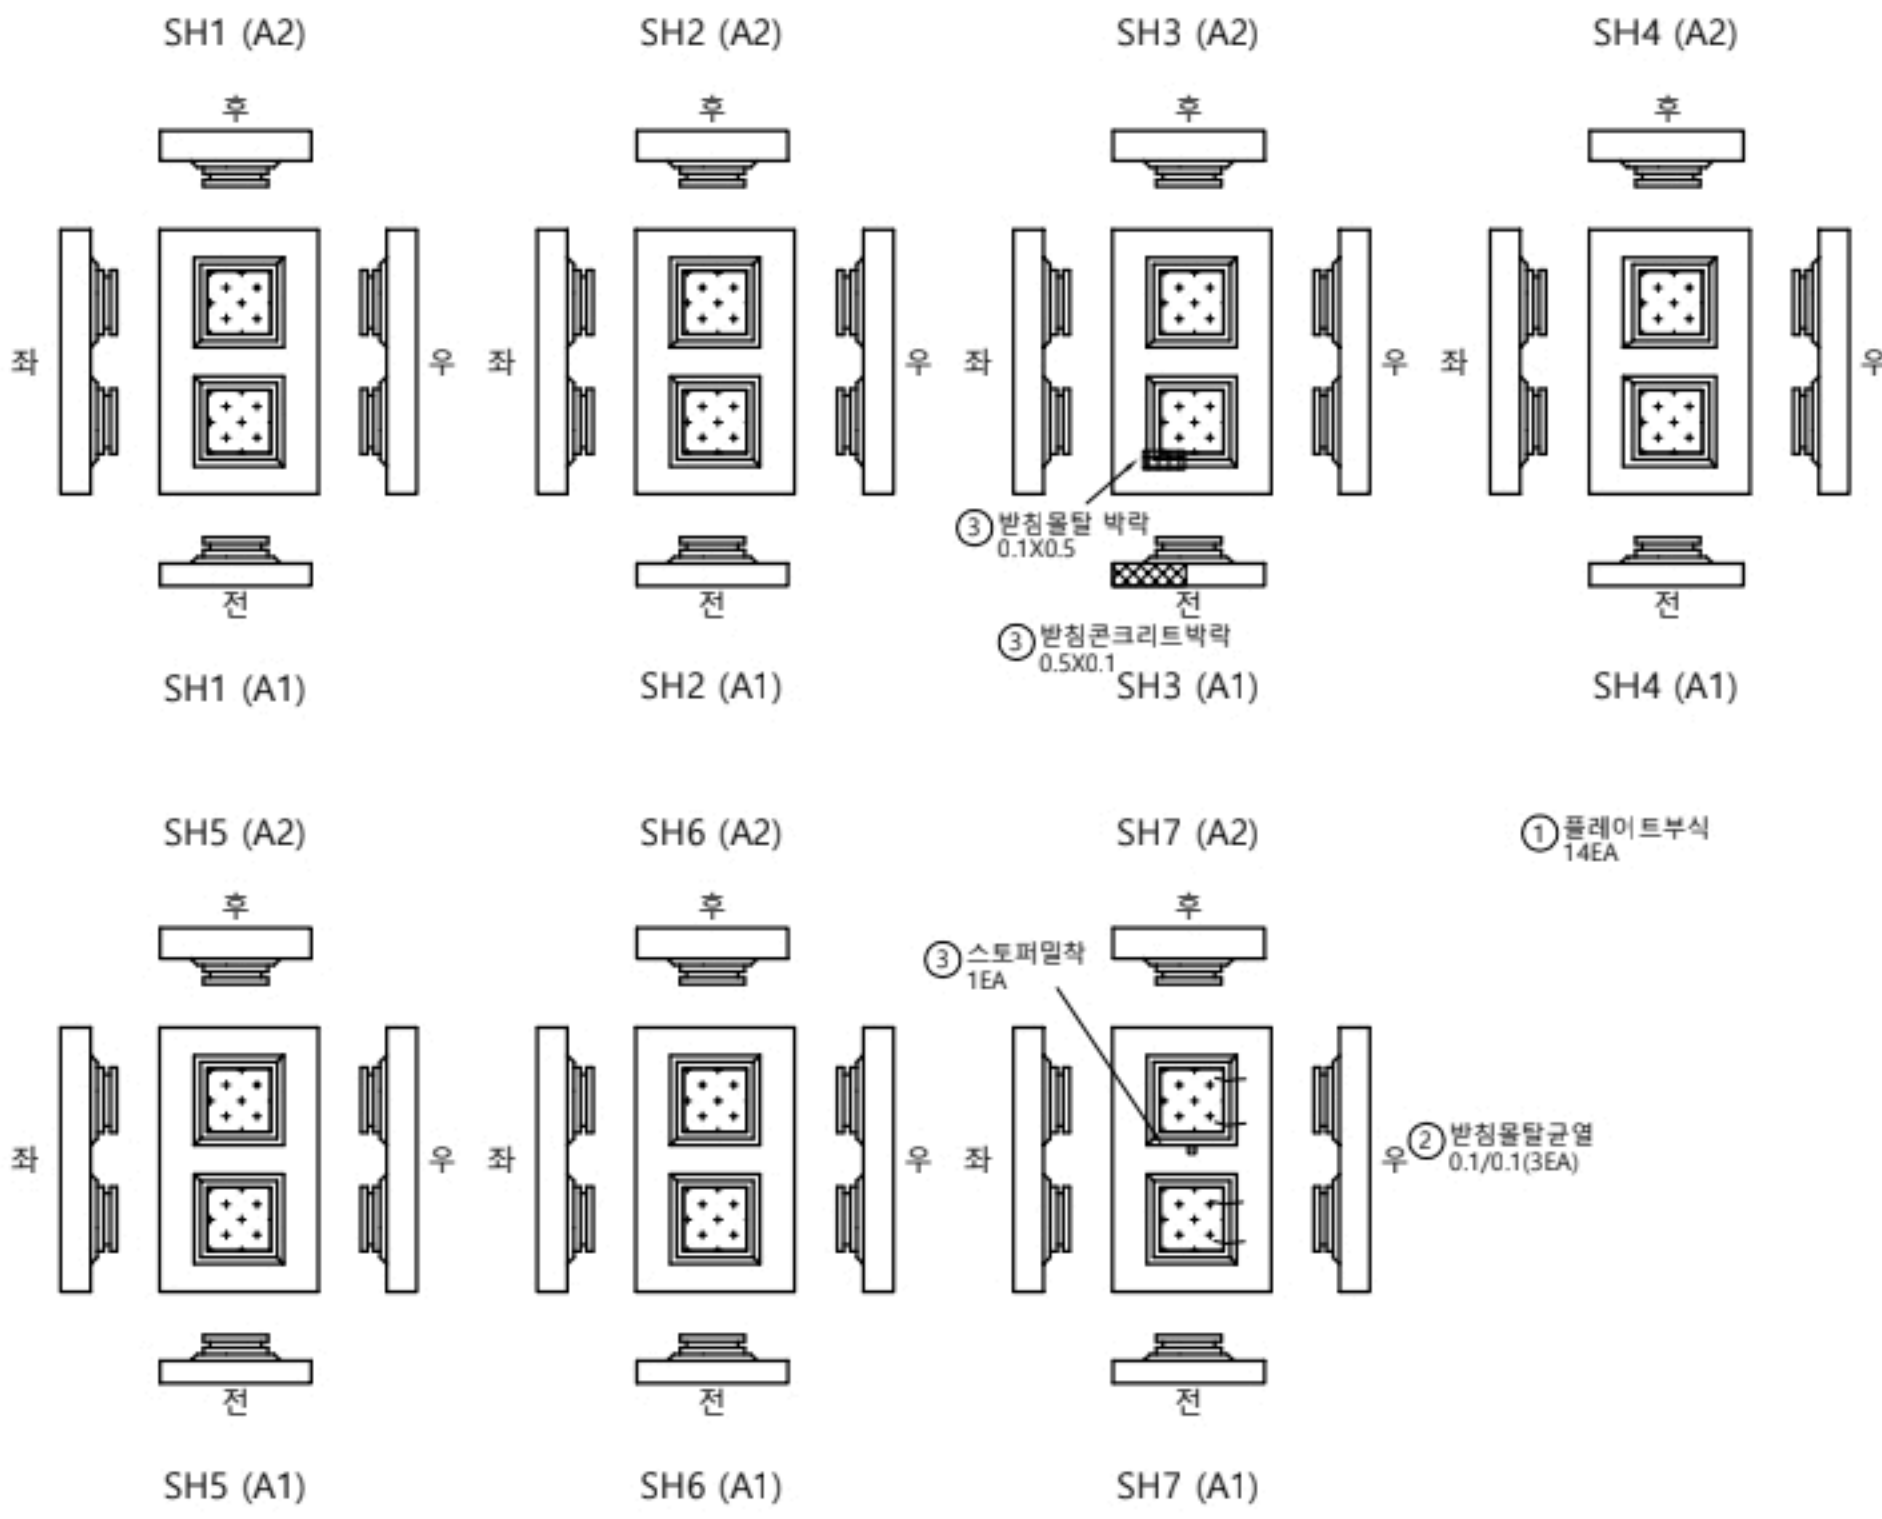
| 번호 | 신/구 | 무재명 | 손상현황 | 손상규모 | | | | | | 비고 |
|---|---|---|---|---|---|---|---|---|---|---|
| 1 | 구 | 교량받침 | 플레이트부식 | | | | 14 | EA | 14.00 | |
| 2 | 구 | 교량받침 | 반침물갈 균열 | 0.1 | 0.1 | | 4 | m | 0.40 | |

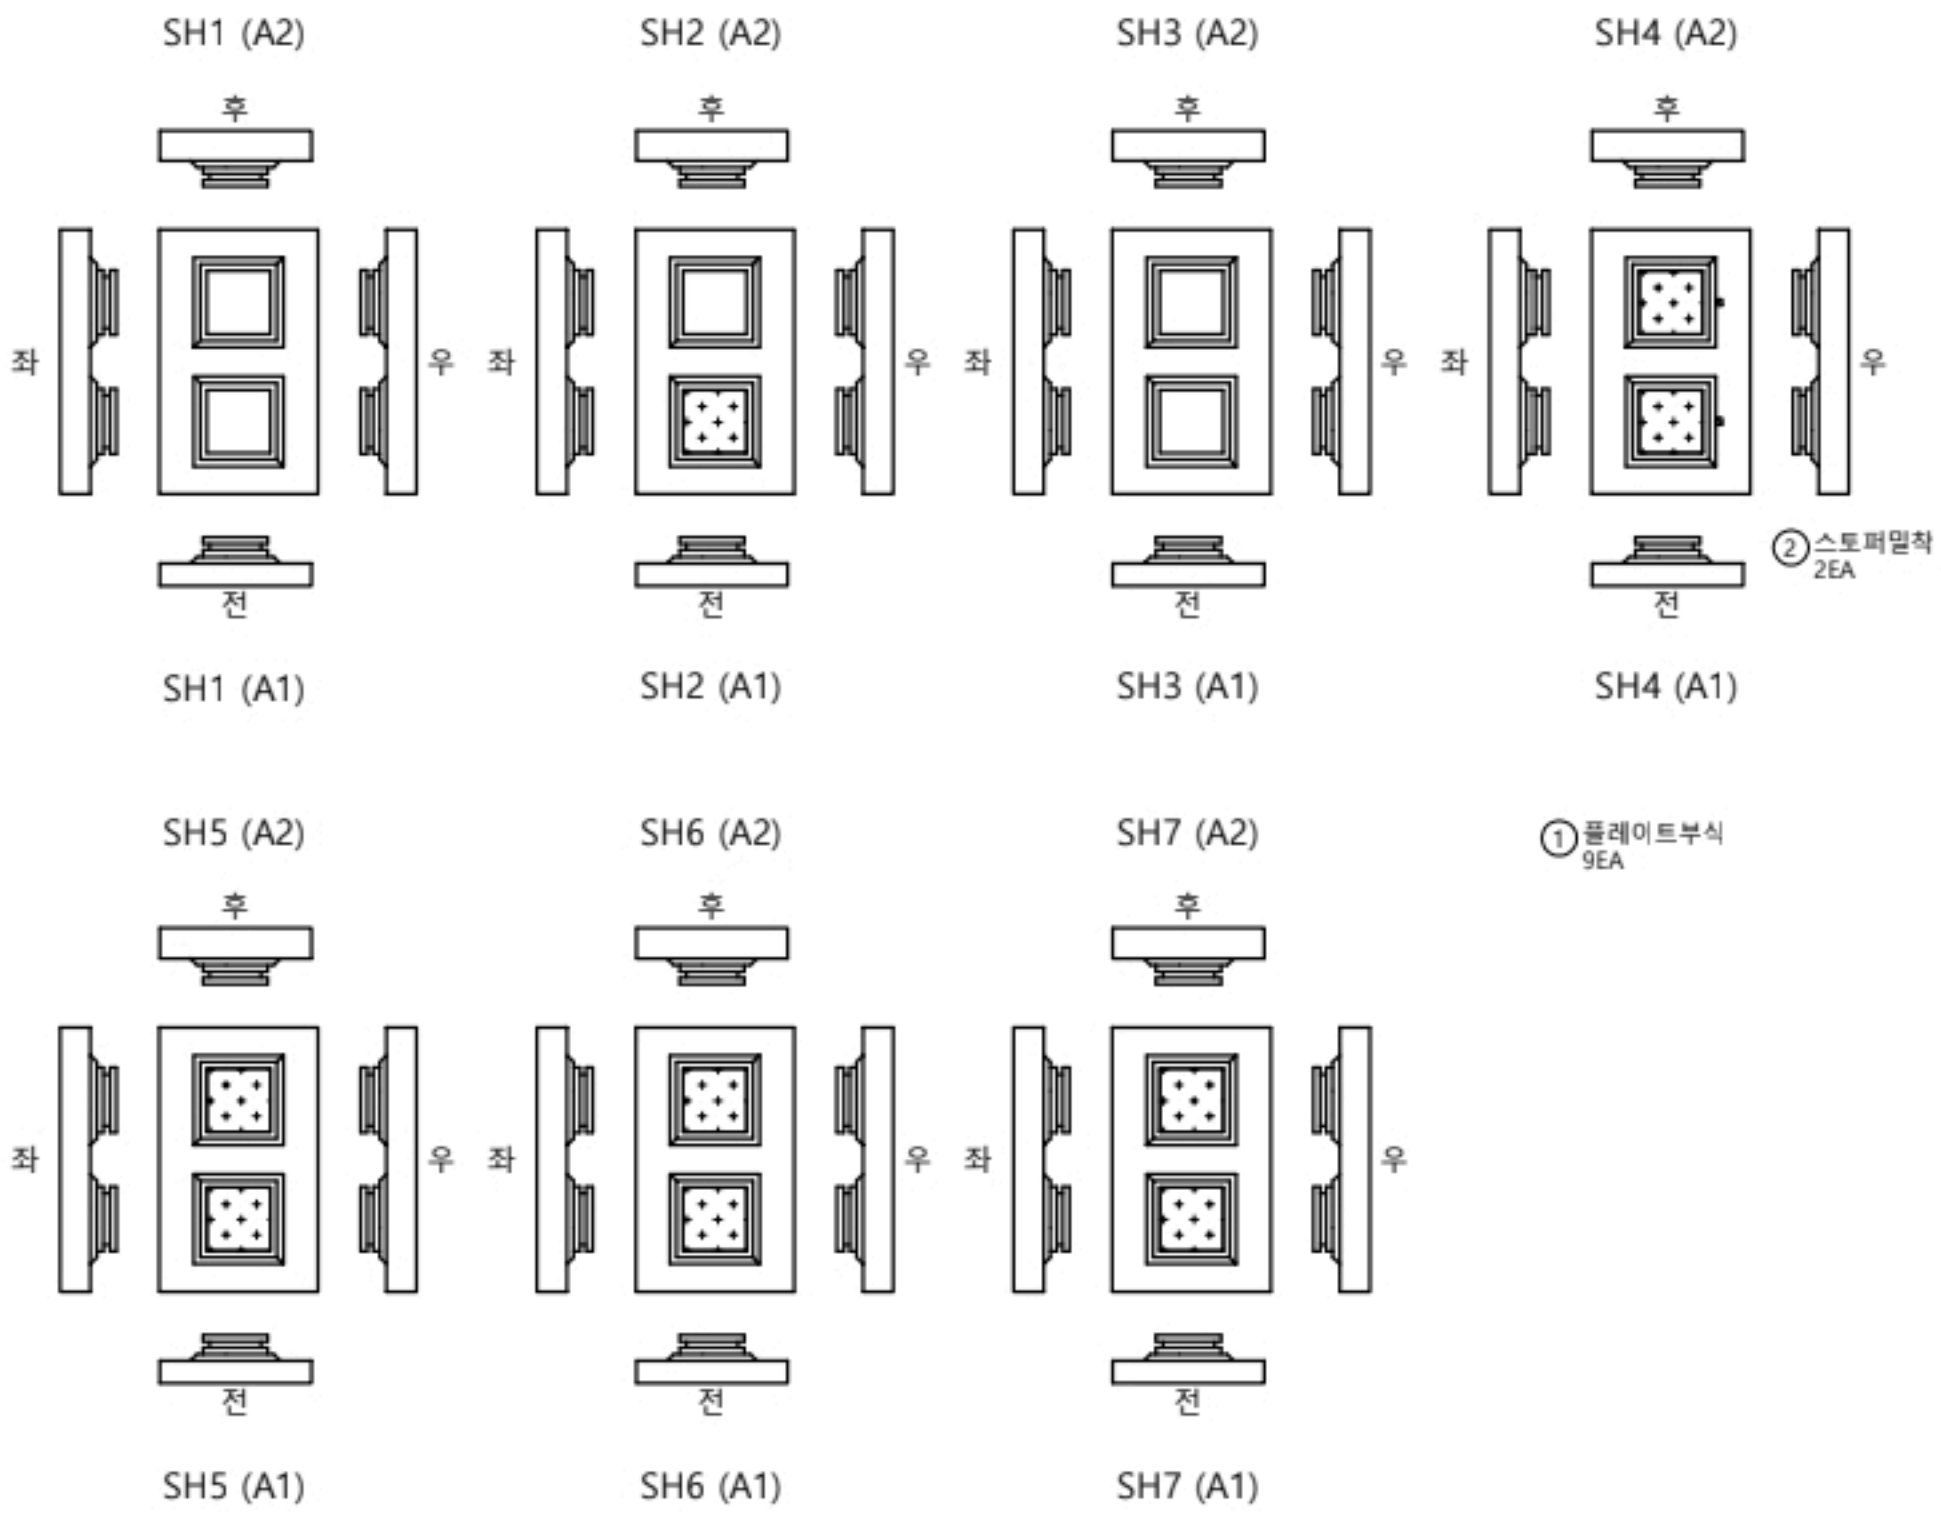
| 번호 | 신/구 | 부재명 | 손상현황 | 손상규모 | | | | | 비고 |
|---|---|---|---|---|---|---|---|---|---|
| 1 | 구 | 교량받침 | 플레이트부식 | | | | 9 | EA | 9.00 |

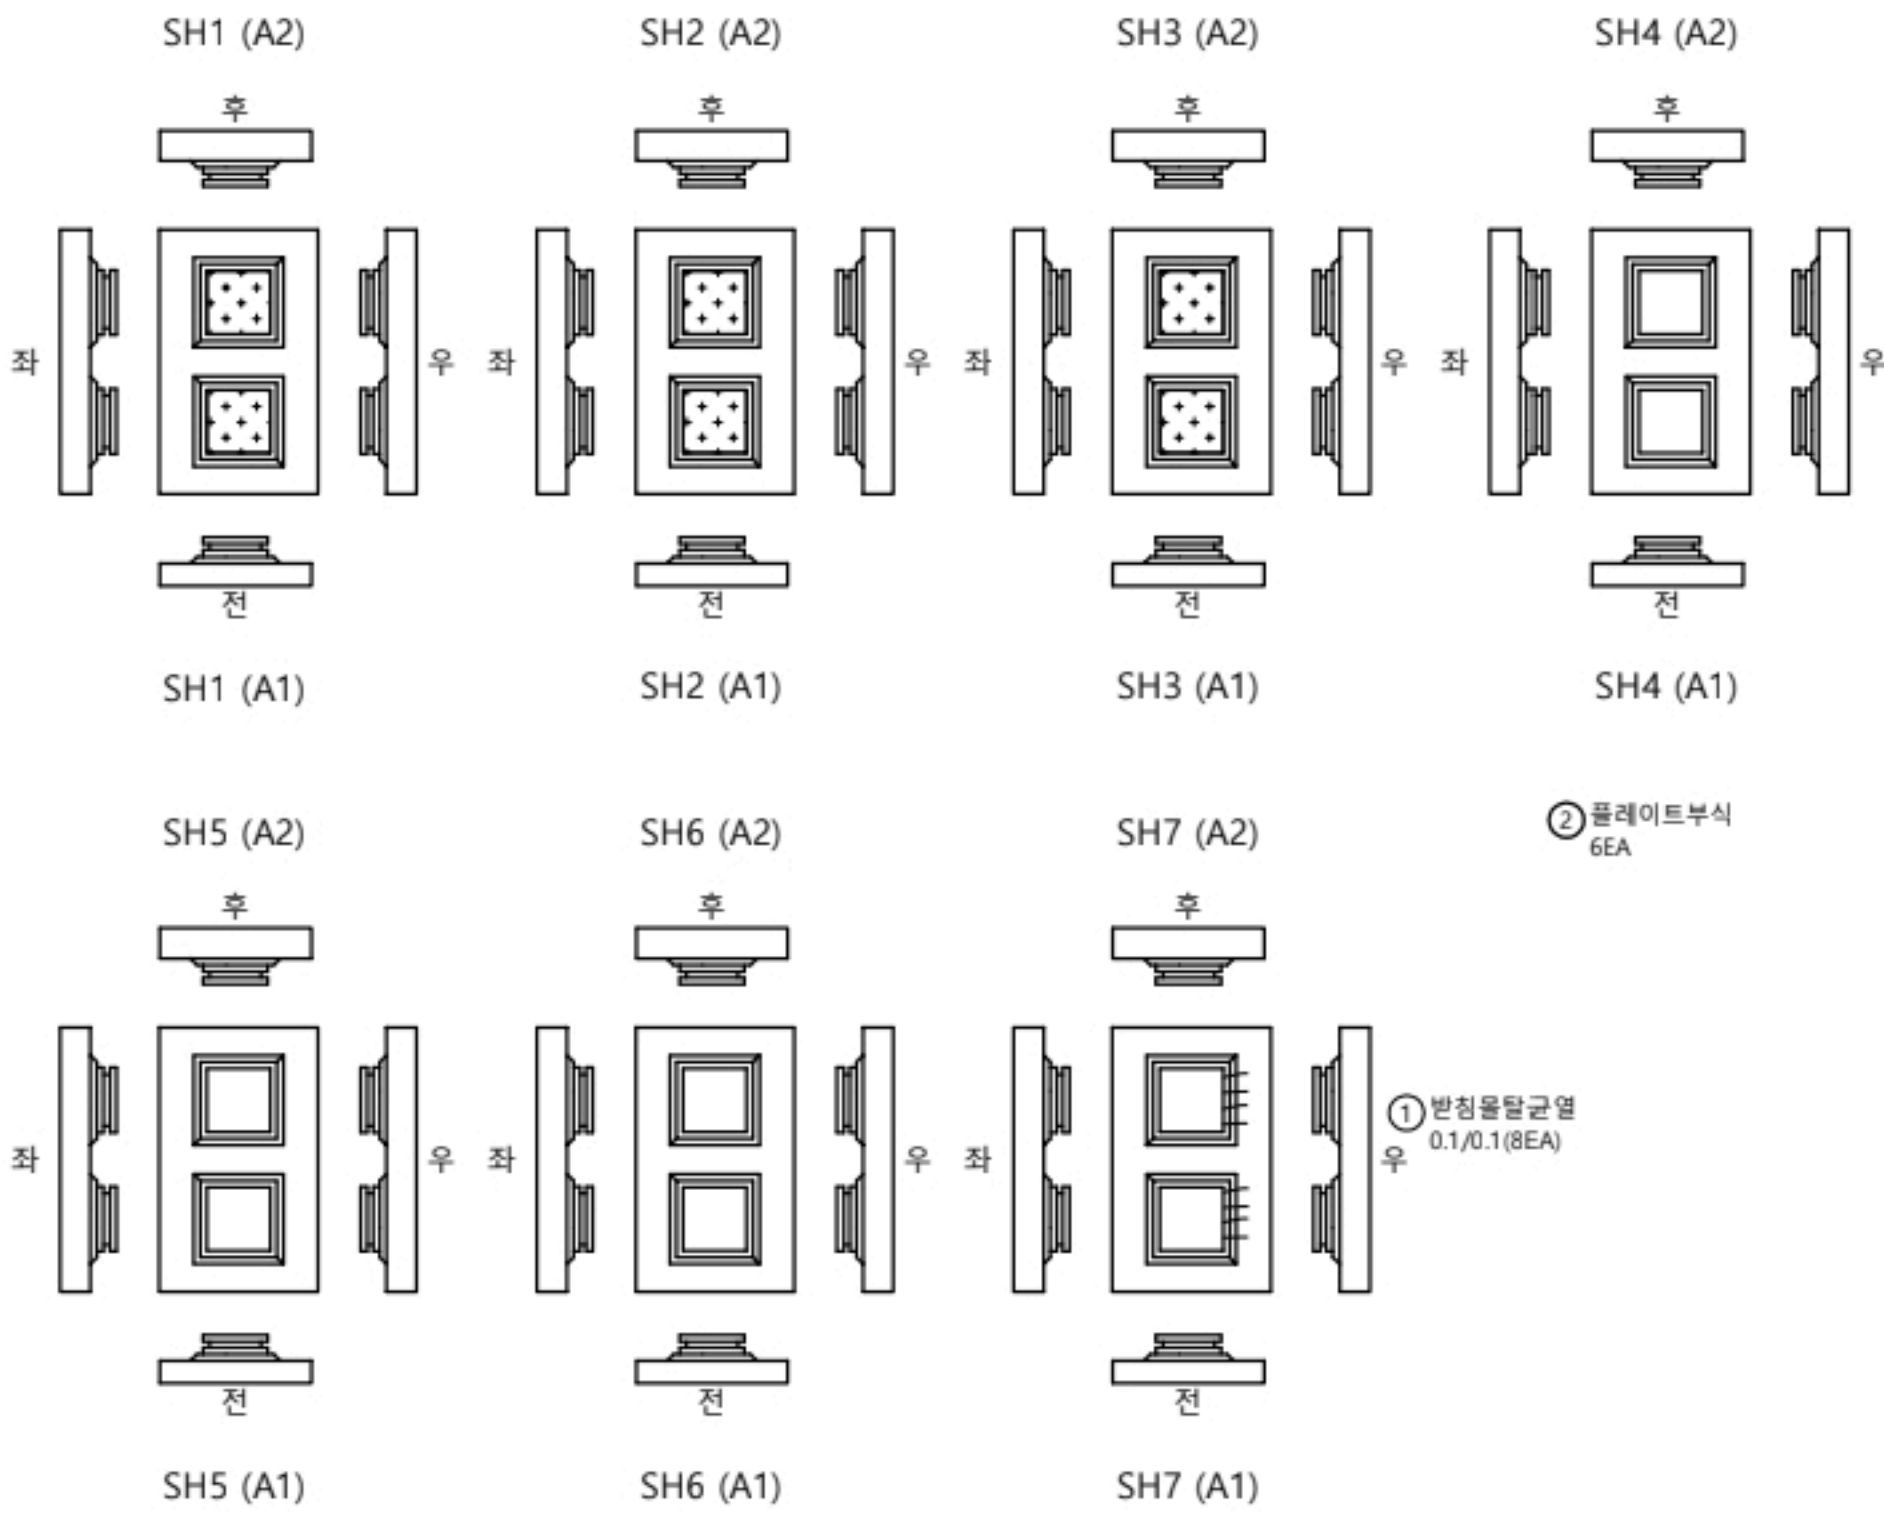
| 번호 | 신/구 | 부재명 | 손상현황 | 손상규모 | | | | | 비고 |
|---|---|---|---|---|---|---|---|---|---|
| 1 | 신 | 교량받침 | 받침물탈균열 | 0.1 | 0.1 | | 8 | m | 0.80 |
| 2 | 구 | 교량받침 | 플레이트부식 | | | | 6 | EA | 6.00 |

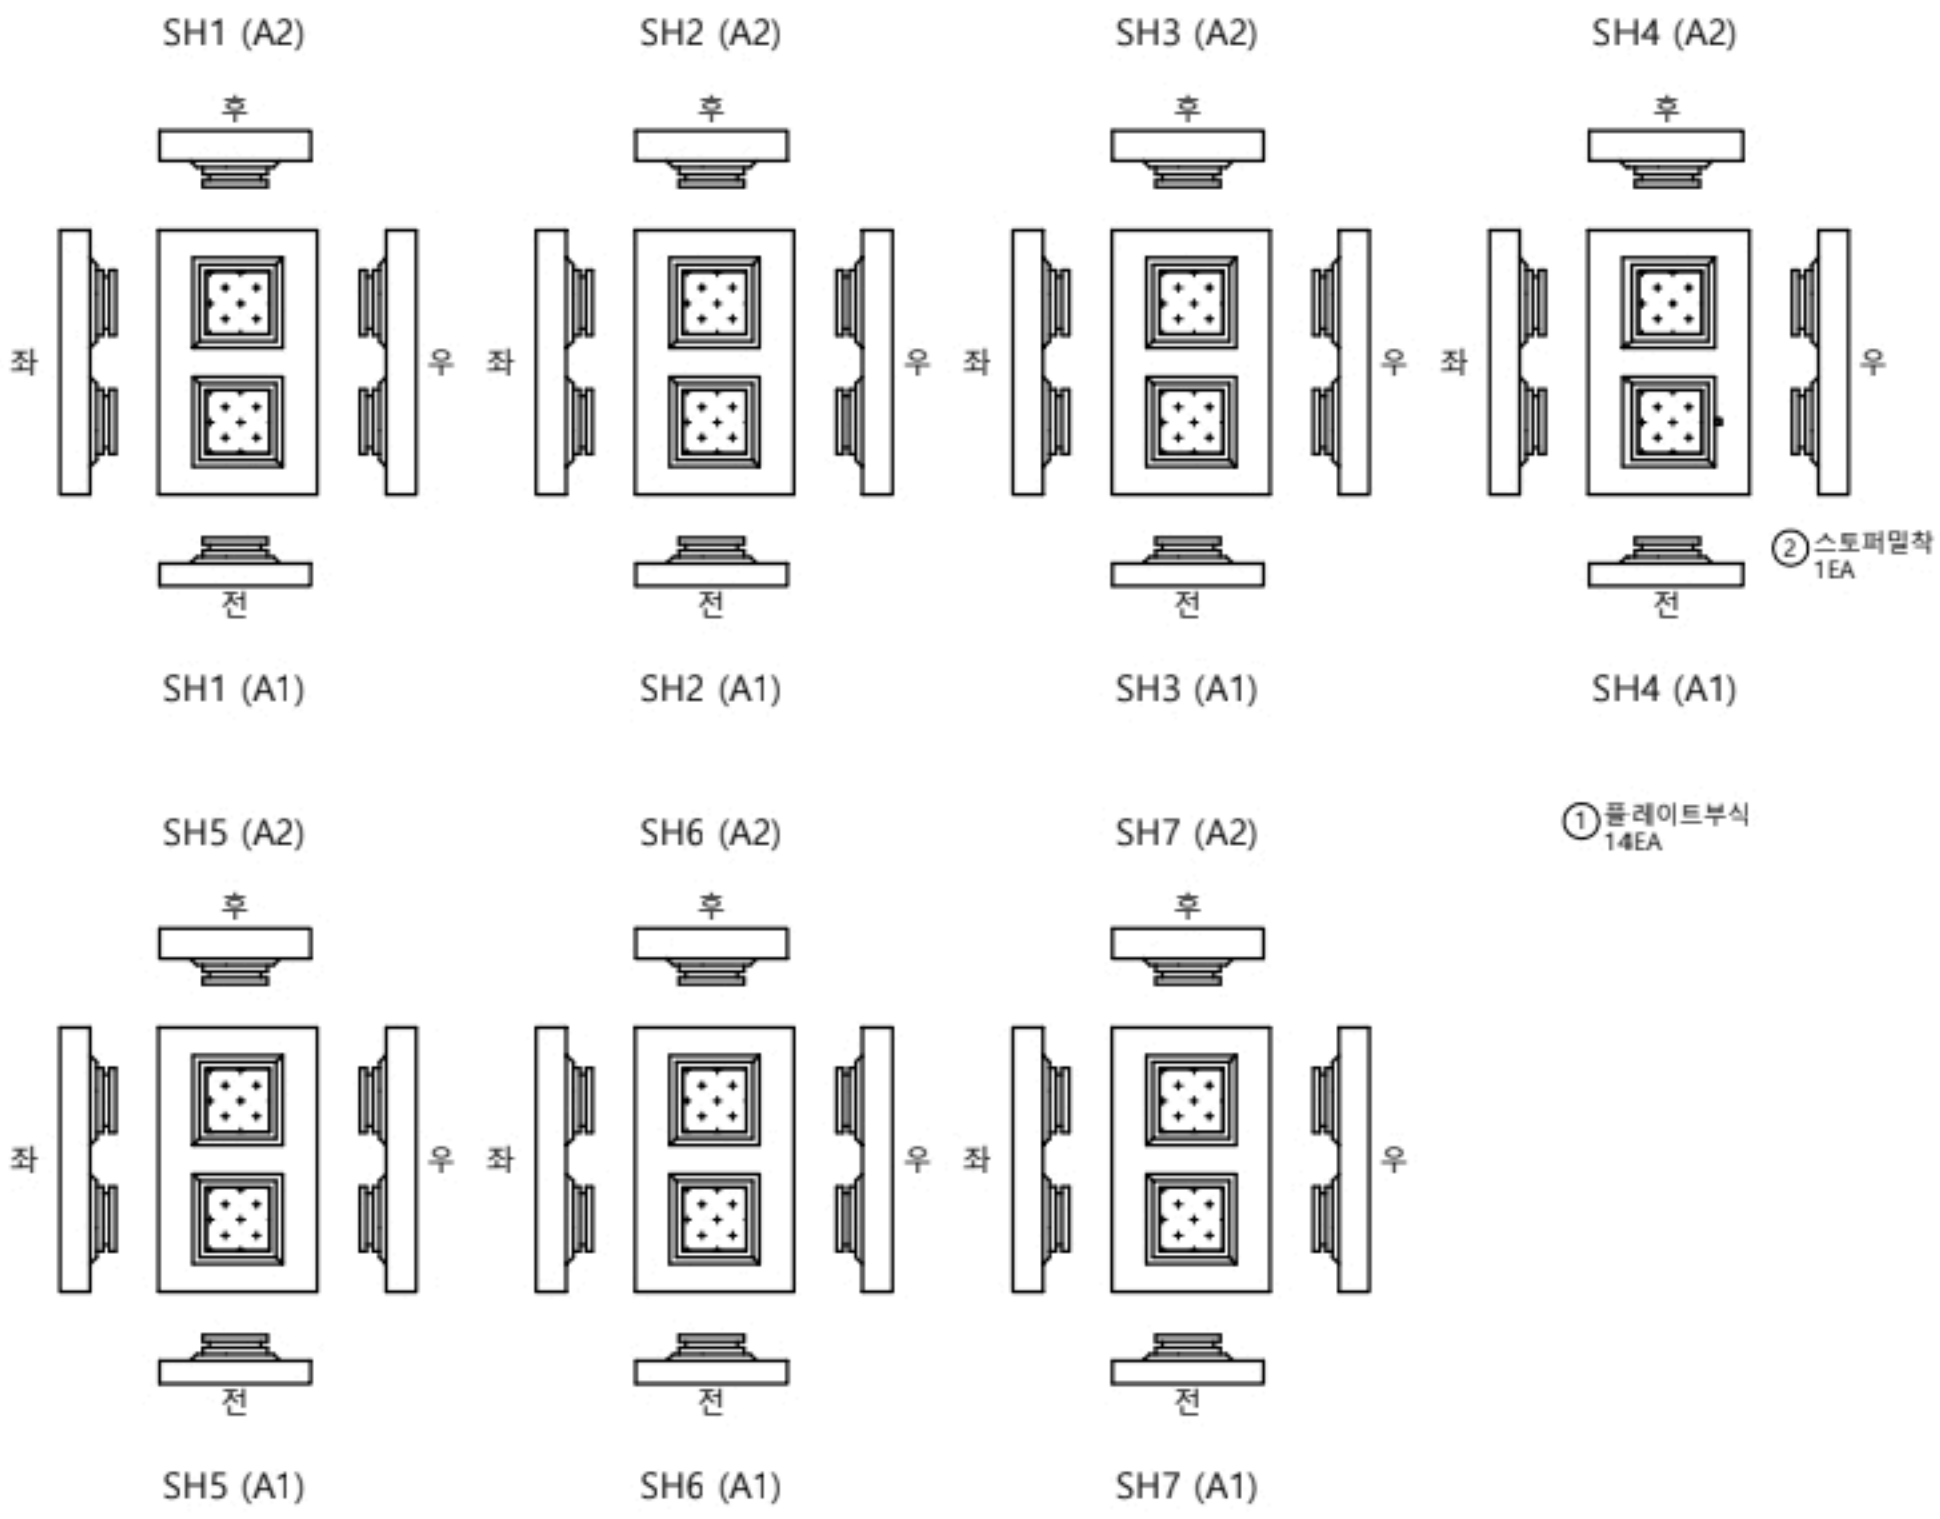
| 번호 | 신/구 | 부재명 | 손상현황 | 손상규모 | | | | | | 비고 |
|---|---|---|---|---|---|---|---|---|---|---|
| 1 | 구 | 교량받침 | 플레이트부식 | | | | 14 | EA | 14.00 | |
