## 기장2터널 SPAN.1-5

2024년 부산울산선 구조물 정밀안전진단 및 성능평가 용역

기장2터널(부산) 외관조사망도(시점부 사면)

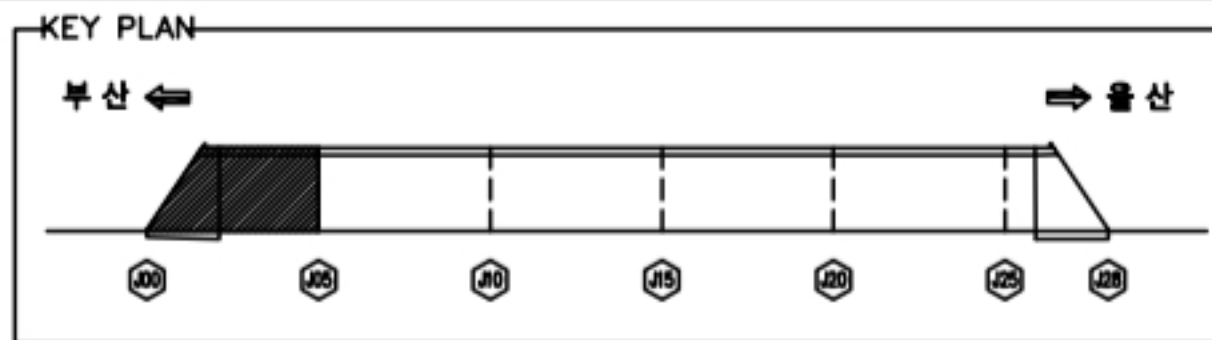
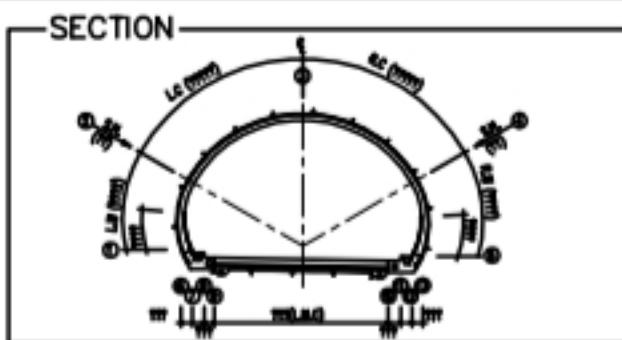
| 번호 | 신/구 | 부재명 | 손상현황 | 손상규모 | | | | | 비고 |
|---|---|---|---|---|---|---|---|---|---|
| 1 | 구 | 측벽부 | 타일파손 | | | | 9 | EA | 9.00 |
| 2 | 구 | 배수시설 | 침수구 토사퇴적 | | | | 1 | EA | 1.00 |
| 3 | 구 | 포장부 | 포장파손 | | 0.5 | 2.0 | 1 | ㎡ | 1.00 |
| 4 | 구 | 공동구 | 파손 | | 0.1 | 0.2 | 1 | ㎡ | 0.02 |
| 5 | 구 | 공동구 | 균열 | 0.2 | 0.3 | | 2 | m | 0.60 |
| 6 | 구 | 배수시설 | 측구 균열 | 0.2 | 0.5 | | 1 | m | 0.50 |
| 16 | 구 | 천단부 | 채널분리 | | 0.1 | 1.0 | 1 | ㎡ | 0.10 |
| 22 | 구 | 천단부 | 양상균열 | 0.1 | 5.0 | 4.0 | 1 | ㎡ | 20.00 |

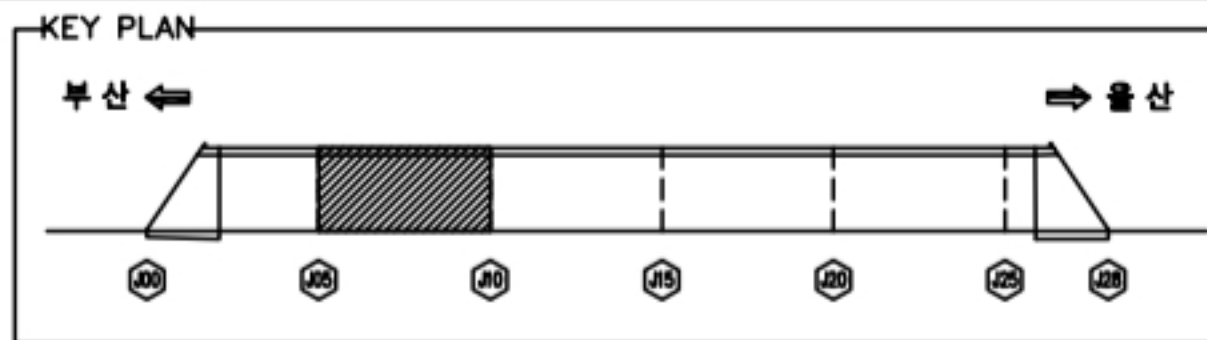
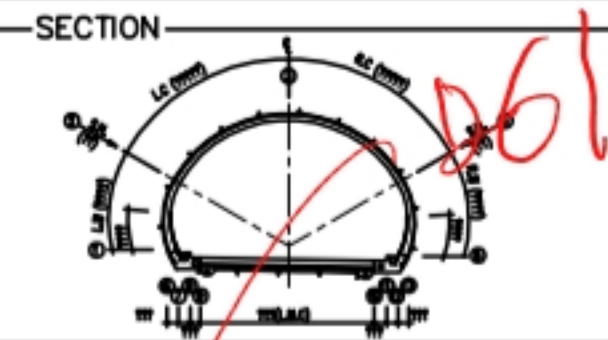
### ■ 포장부, 공동구, 배수로

| 기장2터널 | | | | | | | | | | |
|---|---|---|---|---|---|---|---|---|---|---|
| 2 | 구 | 천단부 | 균열 | 0.3 | 1.2 | | 1 | m | 1.20 | |
| 5 | 구 | 배수시설 | 측구 균열 | 0.2 | 0.6 | | 1 | m | 0.60 | |
| 6 | 구 | 공동구 | 균열 | 0.3 | 0.3 | | 1 | m | 0.30 | |
| 28 | 구 | 측벽부 | 보수부 재균열 | 0.2 | 2.0 | | 1 | m | 2.00 | |
| 44 | 신 | 측벽부 | 보수부 재균열 | 0.2 | 1.5 | | 1 | m | 1.50 | |

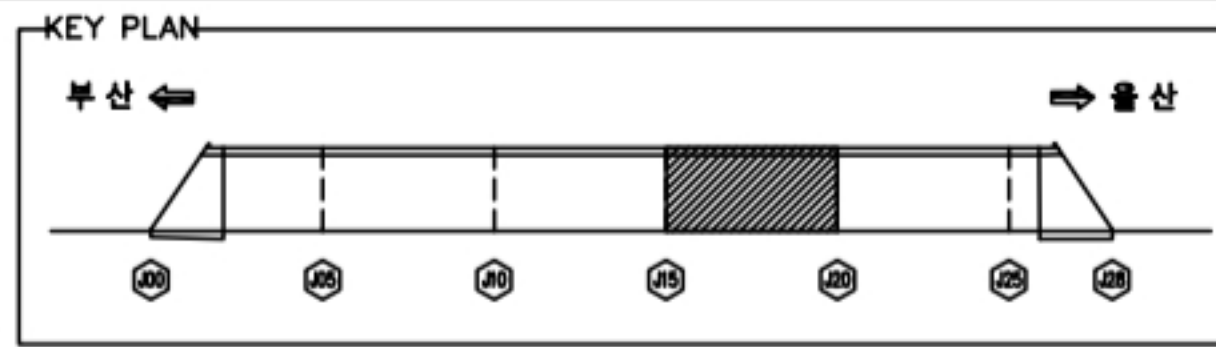
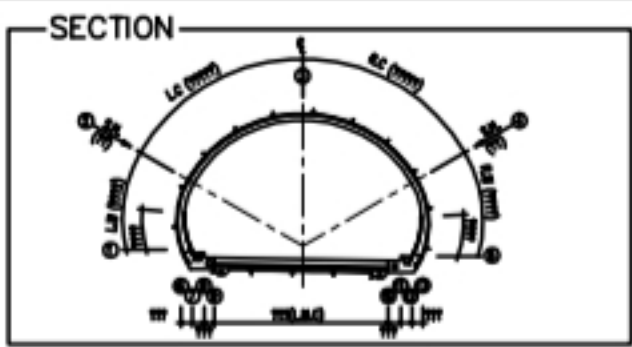
■ 포장부, 공동구, 배수로

| 번호 | | 신/구 | 부재명 | 손상현황 | 손상규모 | | | | 비고 |
|---|---|---|---|---|---|---|---|---|---|
| 1 | 구 | 측벽부 | 보수부 재균열 | | 0.3 | 2.0 | | 1 m | 2.00 |
| 5 | 구 | 배수시설 | 측구 균열 | | 0.2 | 0.6 | | 1 m | 0.60 |
| 26 | 구 | 배수시설 | 그레이팅 부식 | | | | | 1 EA | 1.00 |
| 31 | 구 | 측벽부 | 균열 | | 0.2 | 2.0 | | 1 m | 2.00 |
