손 상 물 량 표

문수터널  
0.0~20.0m

Project Title  
2024년 부산울산선 구조물 정밀안전진단 및 성능평가 용역

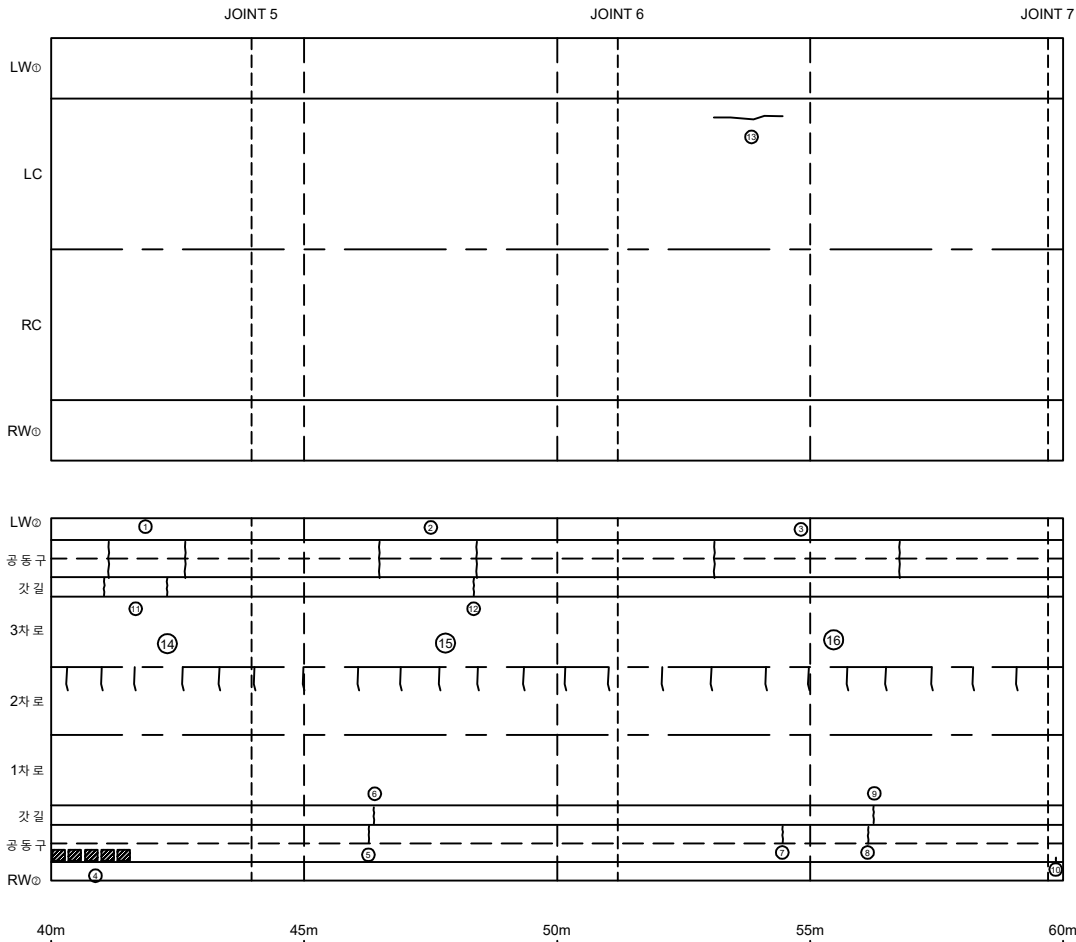
| 번호 | 선/구 | 부재명 | 손 상 현 황 | 손 상 규 모 | | | | | 비고 |
|---|---|---|---|---|---|---|---|---|---|
| 1 | 구 | 천단부 | 균열 | 0.2 | 8.0 | | 1 | m | 8.00 |
| 2 | 구 | 천단부 | 양상균열 | 0.2 | 1.5 | 2.5 | 1 | m | 3.75 |
| 3 | 구 | 천단부 | 균열 | 0.2 | 1.5 | | 2 | m | 3.00 |
| 9 | 구 | 공동구 | 균열 | 0.2 | 1.0 | | 4 | m | 4.00 |
| 12 | 구 | 배수시설 | 측구 균열 | 0.3 | 0.6 | | 2 | m | 1.20 |

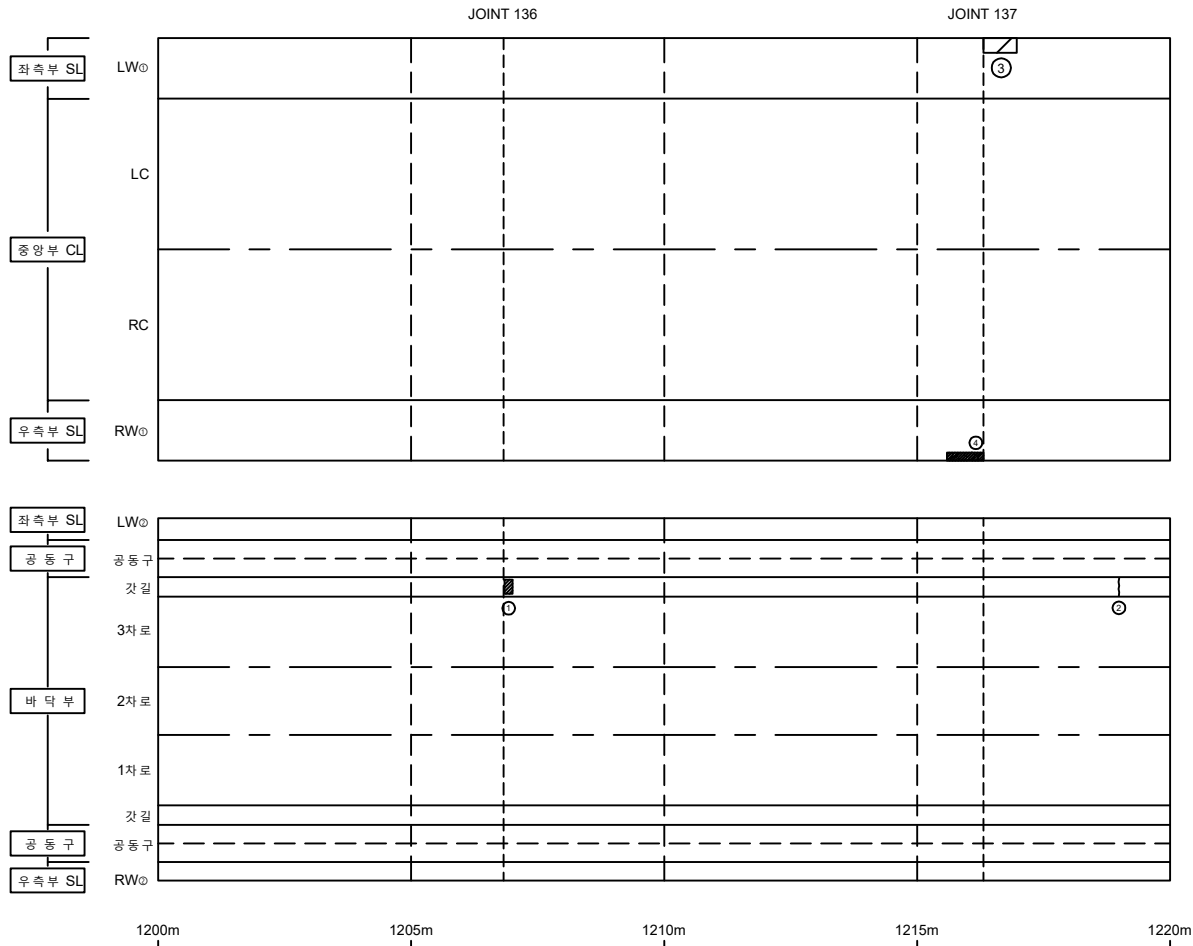
| 문수터널<br>1,200.0~1,220.0m | | | | | | | | | |

| 문수터널<br>1,200.0~1,220.0m | | | | | | | | | |
|---|---|---|---|---|---|---|---|---|---|
| 2 | 구 | 배수시설 | 균열 | 0.2 | 0.6 | 1 | m | 0.60 | |
| 4 | 구 | 측벽부 | 타일탈락 | | | 7 | EA | 7.00 | 손상증가 |

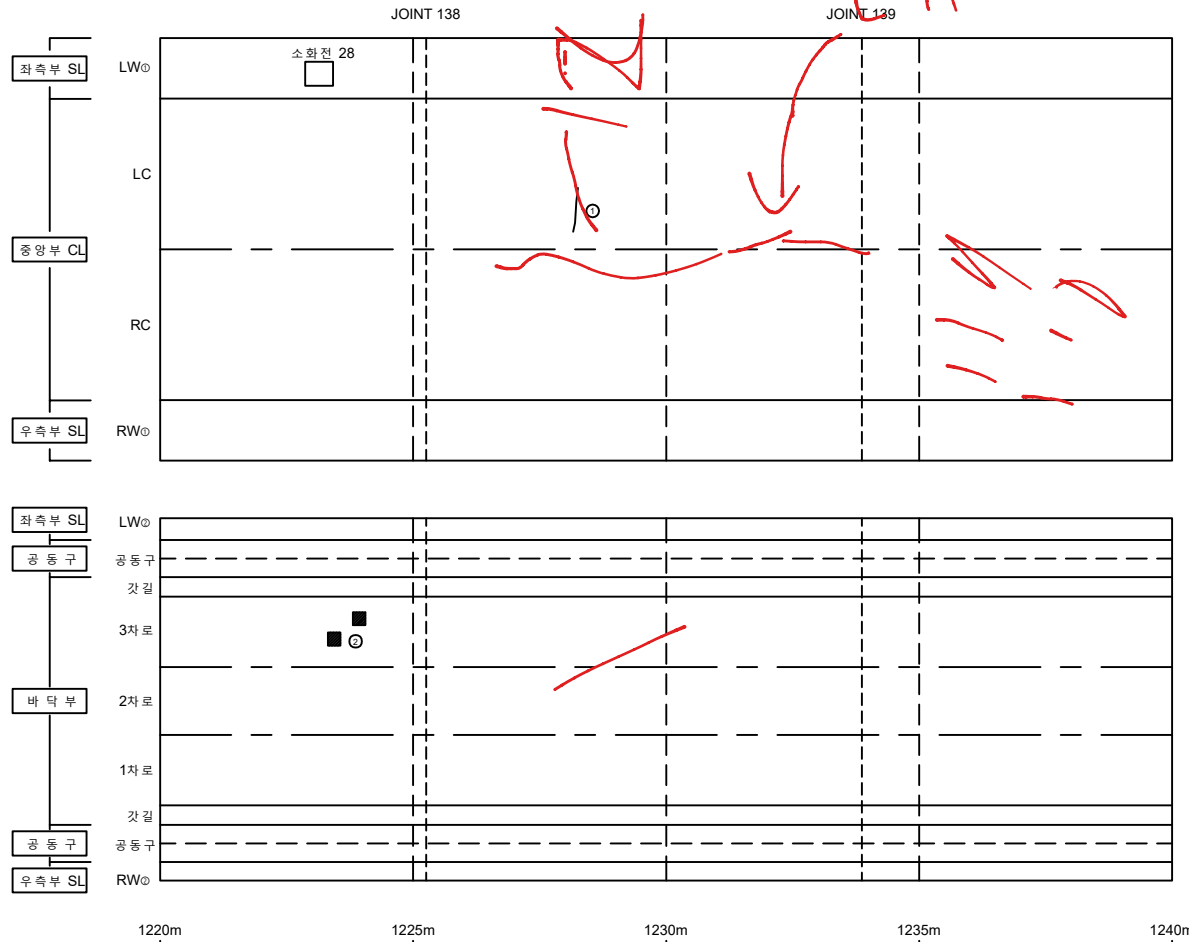
| 문수터널<br>1,220.0~1,240.0m | | | | | | | | | |

| 문수터널<br>1,220.0~1,240.0m | | | | | | | | | |
|---|---|---|---|---|---|---|---|---|---|
| 1 | 구 | 관단부 | 균열 | 0.2 | 1.2 | | 1 | m | 1.20 |

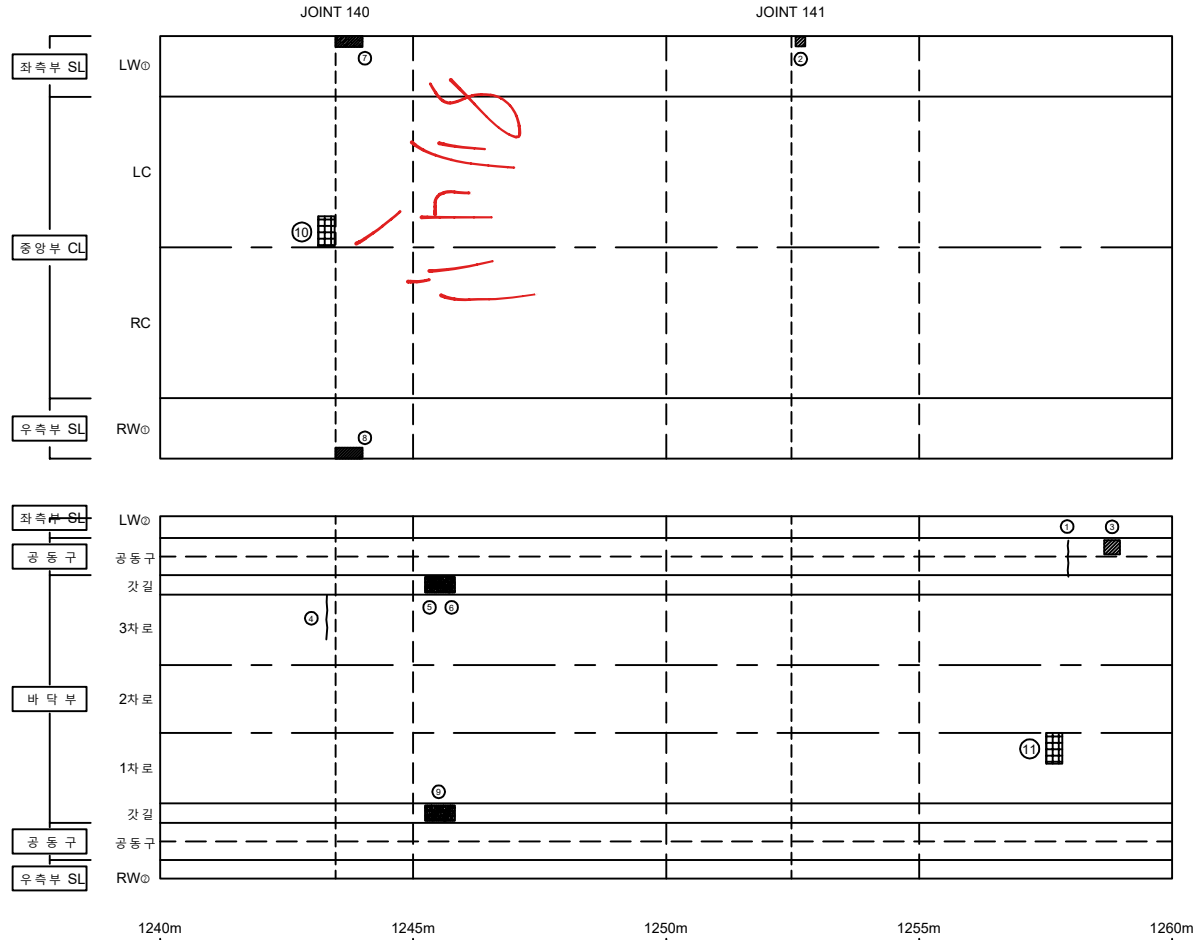
| 문수터널<br>1,240.0~1,260.0m | | | | | | | | | | |

| 문수터널<br>1,240.0~1,260.0m | | | | | | | | | | |
|---|---|---|---|---|---|---|---|---|---|---|
| 1 | 구 | 공동구 | 균열 | 0.2 | 1.0 | | 1 | m | 1.00 | |
| 2 | 구 | 측벽부 | 타원형 균열 | | | | 1 | EA | 1.00 | |
| 3 | 구 | 공동구 | 타원형 균열 | | | | 1 | EA | 1.00 | |
| 4 | 구 | 보강부 | 보강균열 | 1.0 | 3.5 | | 1 | m | 3.50 | |
| 6 | 구 | 배수시설 | 그레이팅 부식 | | | | 1 | EA | 1.00 | |
| 7 | 구 | 측벽부 | 타원형 균열 | | | | 5 | EA | 5.00 | |
| 8 | 구 | 측벽부 | 타원형 균열 | | | | 5 | EA | 5.00 | |
| 10 | 구 | 관단부 | 매개층 균열 | | 0.1 | 0.5 | 1 | m | 0.05 | |
| 11 | 구 | 보강부 | 보강균열 | | 0.2 | 1.0 | 1 | m | 0.20 | |

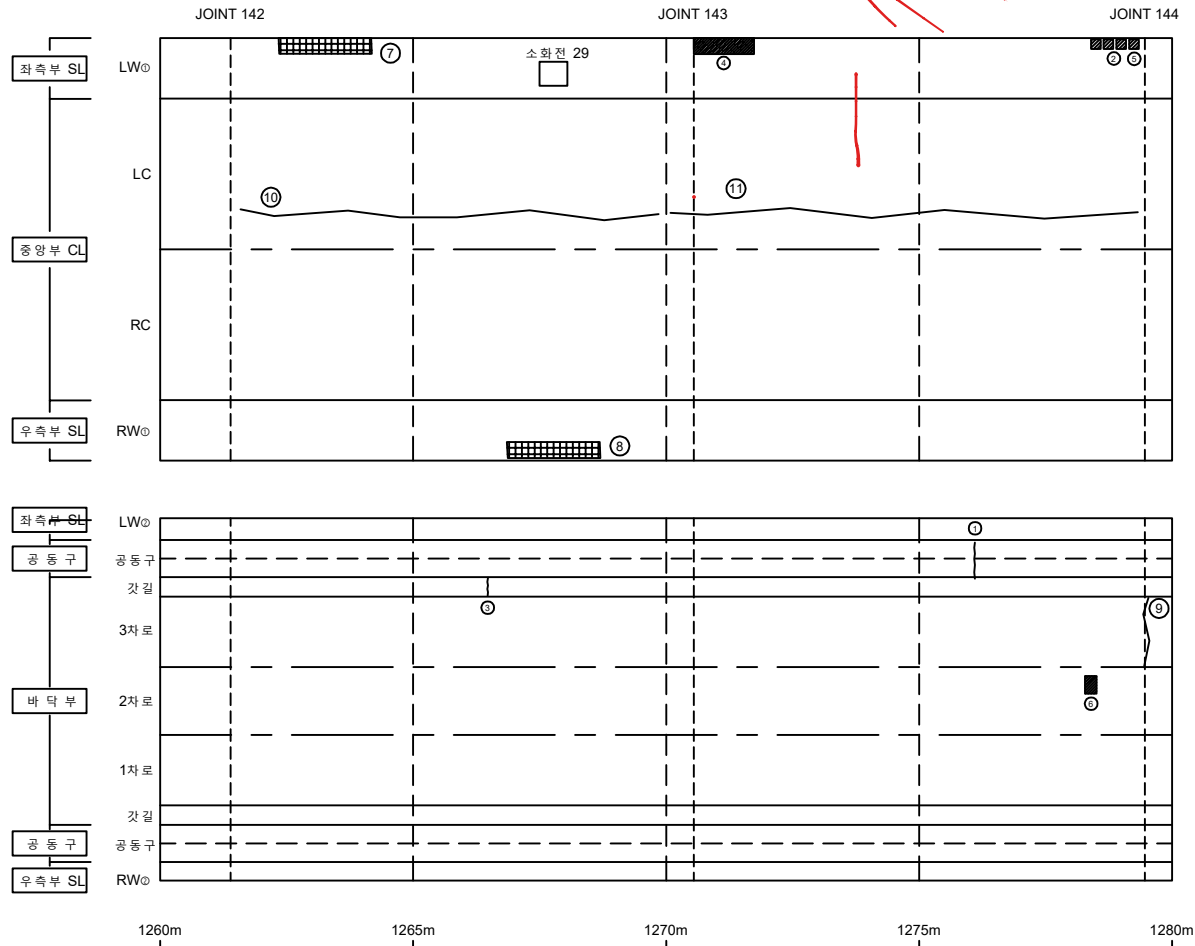
문수터널  
1,260.0~1,280.0m

| 번호 | 선/구 | 부재명 | 손상현황 | 손상규모 | | | | | 비고 |
|---|---|---|---|---|---|---|---|---|---|
| 1 | 구 | 공동구 | 균열 | 0.2 | 1.0 | | 1 | m | 1.00 |
| 3 | 구 | 배수시설 | 균열 | 0.2 | 0.6 | | 1 | m | 0.60 |
| 9 | 선 | 모장부 | 모장균열 | 1.0 | 3.5 | | 1 | m | 3.50 |
| 10 | 선 | 천단부 | 보수부 재균열 | 0.3 | 9.0 | | 1 | m | 9.00 |
| 11 | 선 | 천단부 | 보수부 재균열 | 0.3 | 9.0 | | 1 | m | 9.00 |

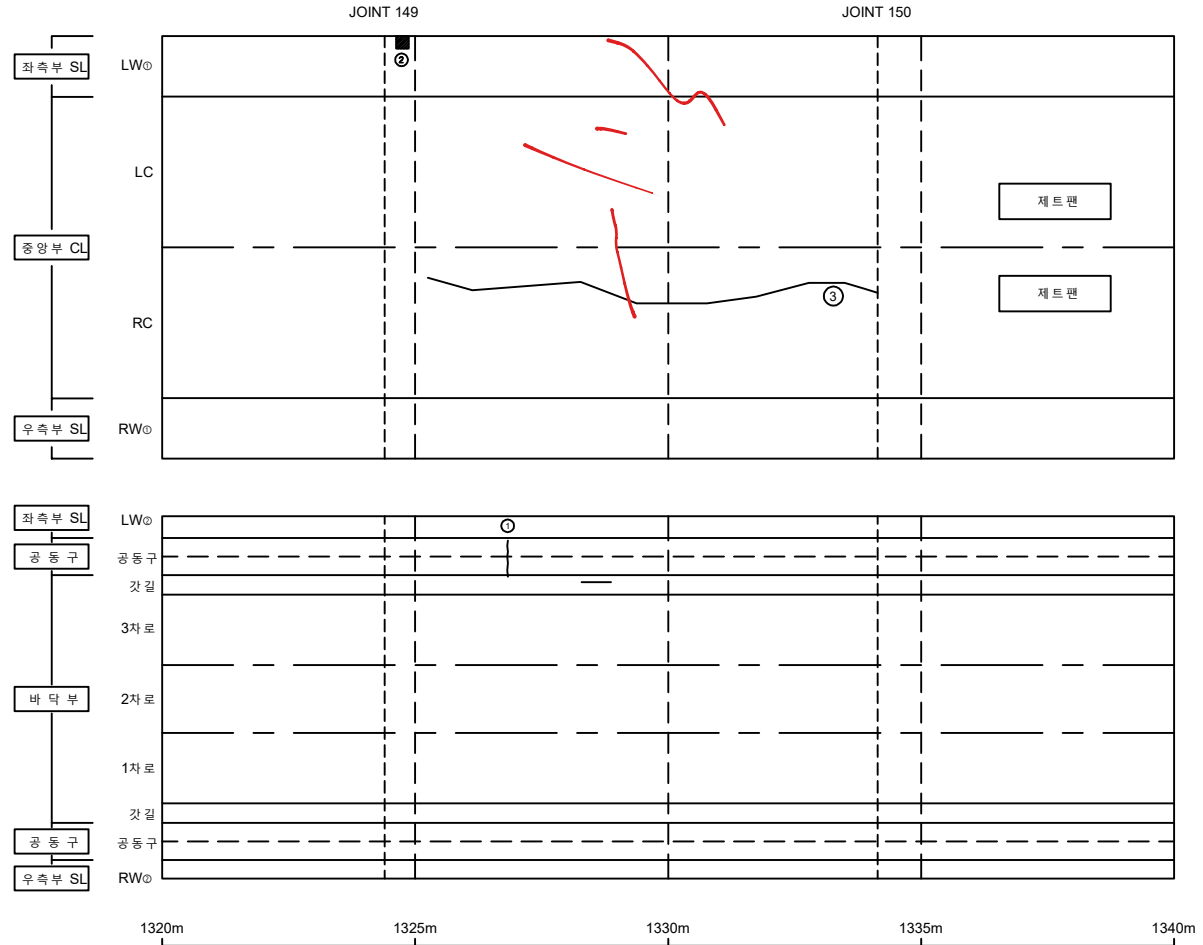
| 문수터널 | | | | | | | | | |

| 문수터널 | | | | | | | | | |
|---|---|---|---|---|---|---|---|---|---|
| 1 | 구 | 공동구 | 균열 | 0.2 | 1.0 | | 1 | m | 1.00 |
| 3 | 신 | 천단부 | 보수부 재균열 | 0.3 | 9.0 | | 1 | m | 9.00 |

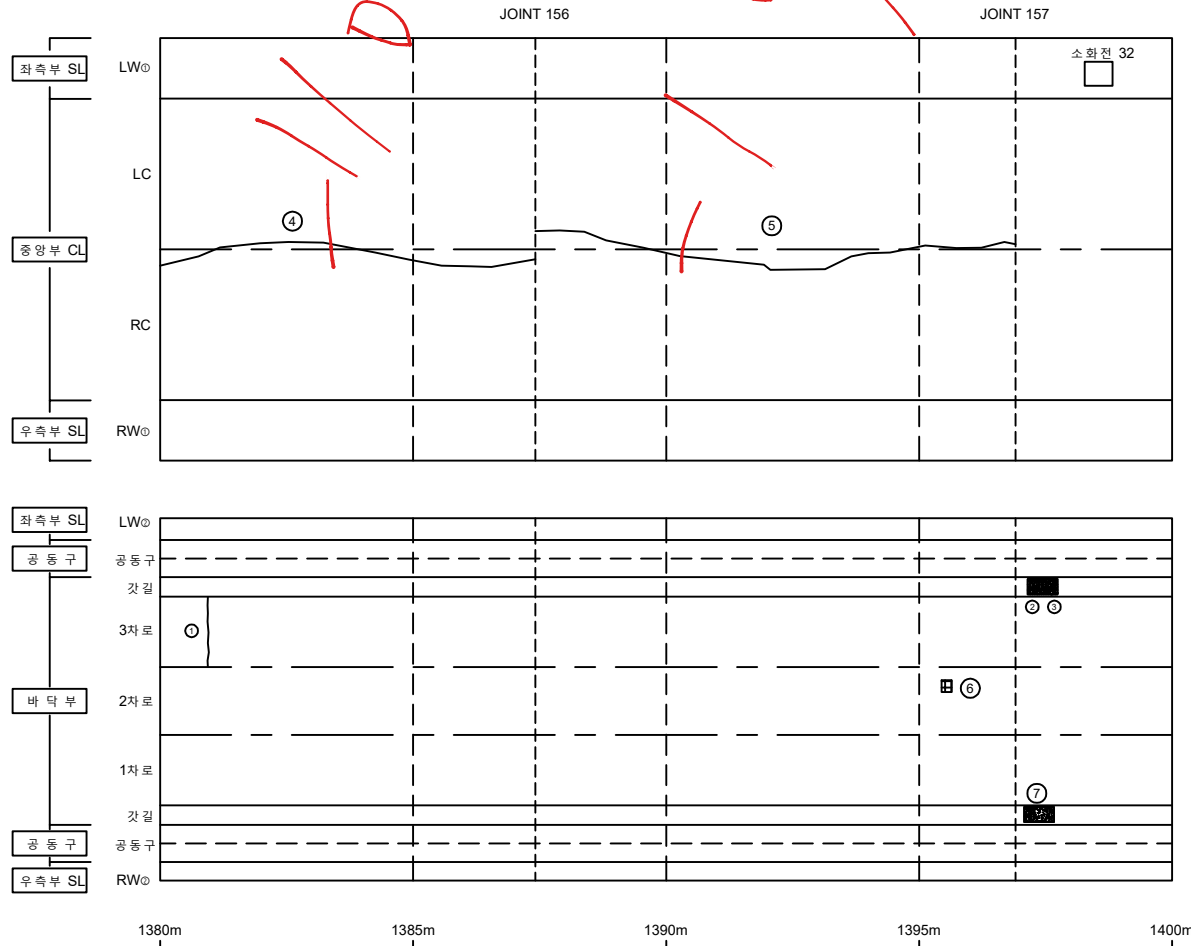
| 문수터널<br>1,380.0~1,400.0m | | | | | | | | | |

| 문수터널<br>1,380.0~1,400.0m | | | | | | | | | |
|---|---|---|---|---|---|---|---|---|---|
| 1 | 구 | 모장부 | 모장균열 | 1.0 | 3.0 | | 1 | m | 3.00 |
| 3 | 구 | 벽수시성 | 그레이팅 부식 | | | | 1 | EA | 1.00 |
| 4 | 구 | 관단부 | 보수부 재균열 | 0.3 | 9.0 | | 1 | m | 9.00 |
| 5 | 구 | 관단부 | 보수부 재균열 | 0.3 | 9.0 | | 1 | m | 9.00 |

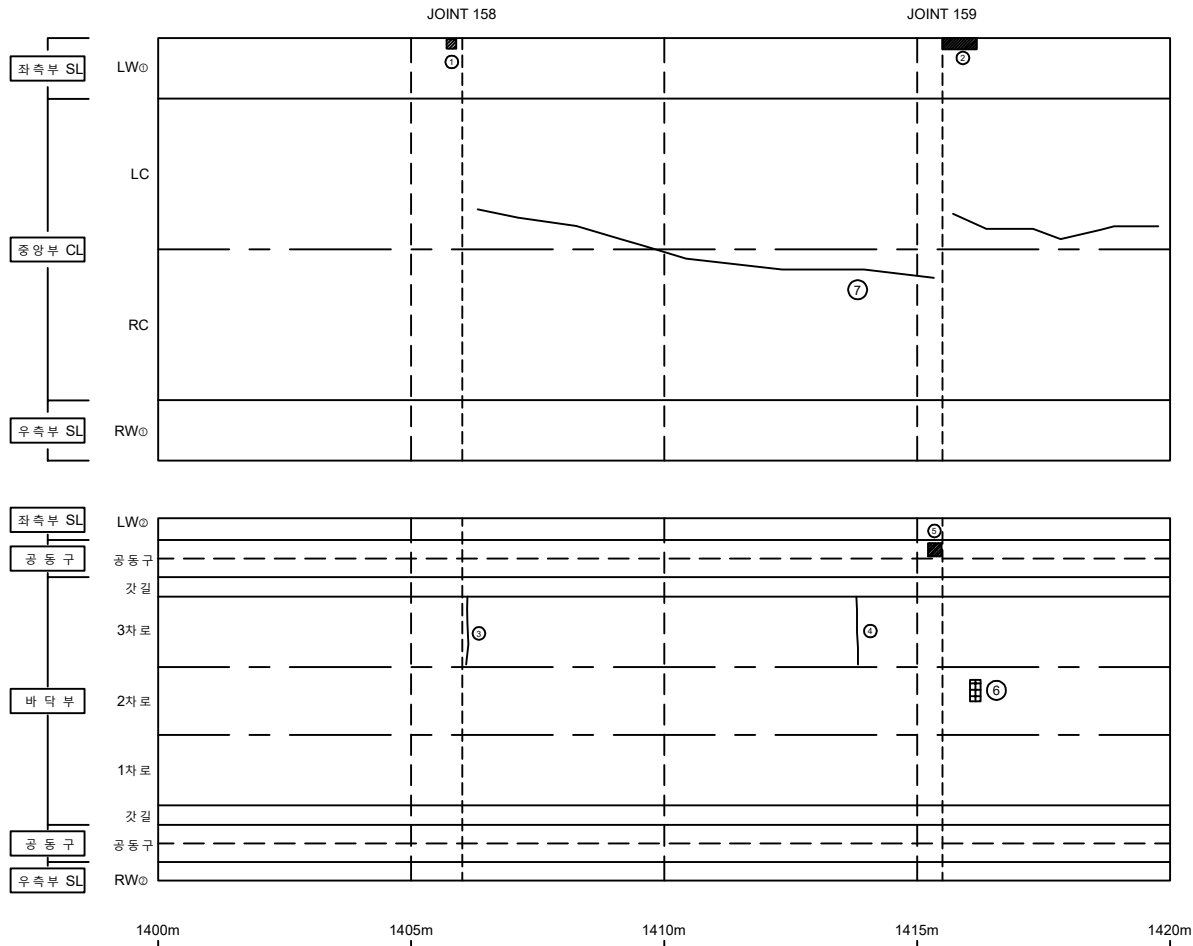
문수터널  
1,400.0~1,420.0m

| 번호 | 선/구 | 부재명 | 손 상 현 황 | 손 상 규 모 | | | | | 비고 |
|---|---|---|---|---|---|---|---|---|---|
| 3 | 구 | 보강부 | 보강균열 | 0.5 | 3.5 | | 1 | m | 3.50 |
| 4 | 구 | 보강부 | 보강균열 | 0.5 | 3.5 | | 1 | m | 3.50 |
| 7 | 신 | 천단부 | 보수부 재균열 | 0.3 | 9.0 | | 1 | m | 9.00 |

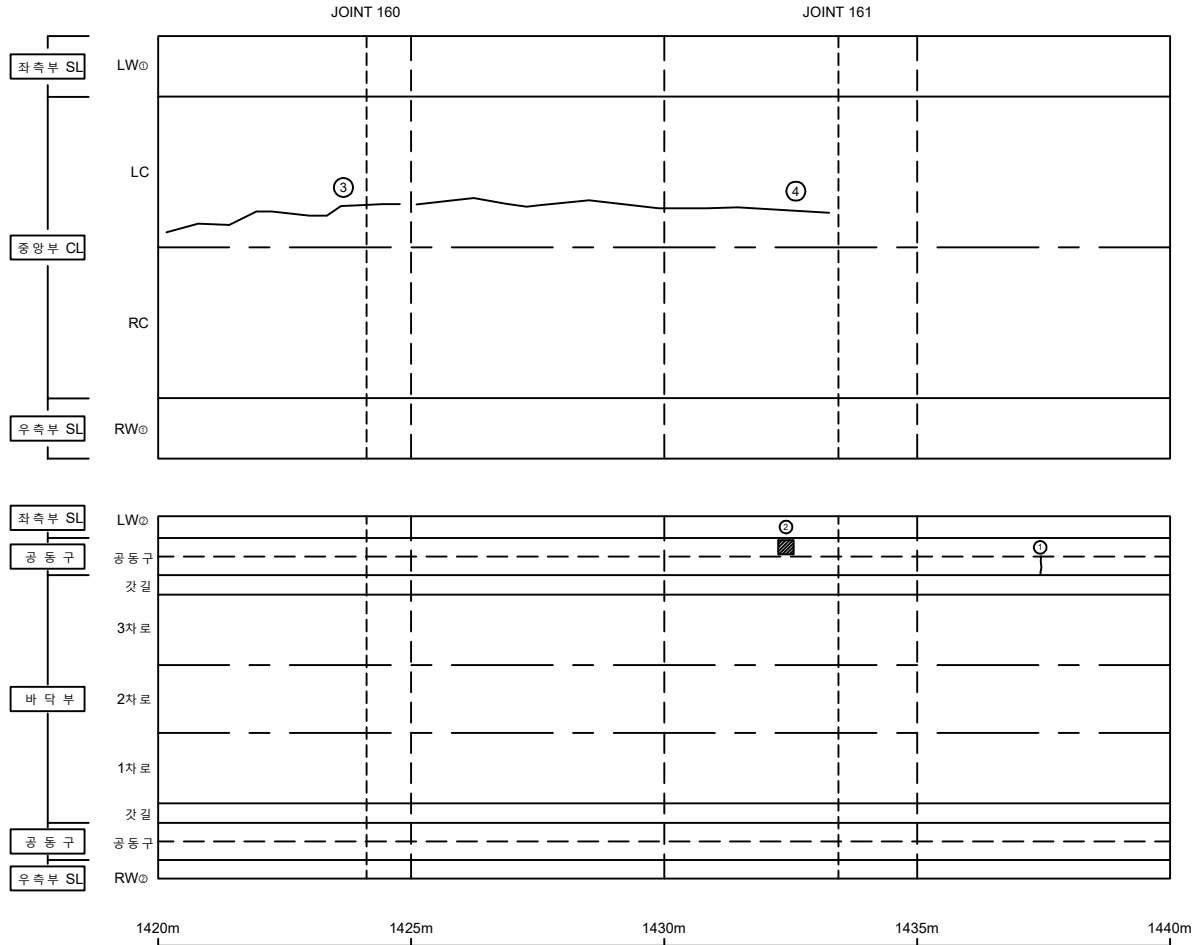
문수터널  
1,420.0~1,440.0m

| 번호 | 선/구 | 부재명 | 손 상 현 황 | 손 상 규 모 | | | | | | 비고 |
|---|---|---|---|---|---|---|---|---|---|---|
| 1 | 구 | 공동구 | 균열 | 0.2 | 1.0 | | 1 | m | 1.00 | |
| 3 | 신 | 전단부 | 보수부 재균열 | 0.3 | 9.0 | | 1 | m | 9.00 | |
| 4 | 신 | 전단부 | 보수부 재균열 | 0.3 | 9.0 | | 1 | m | 9.00 | |

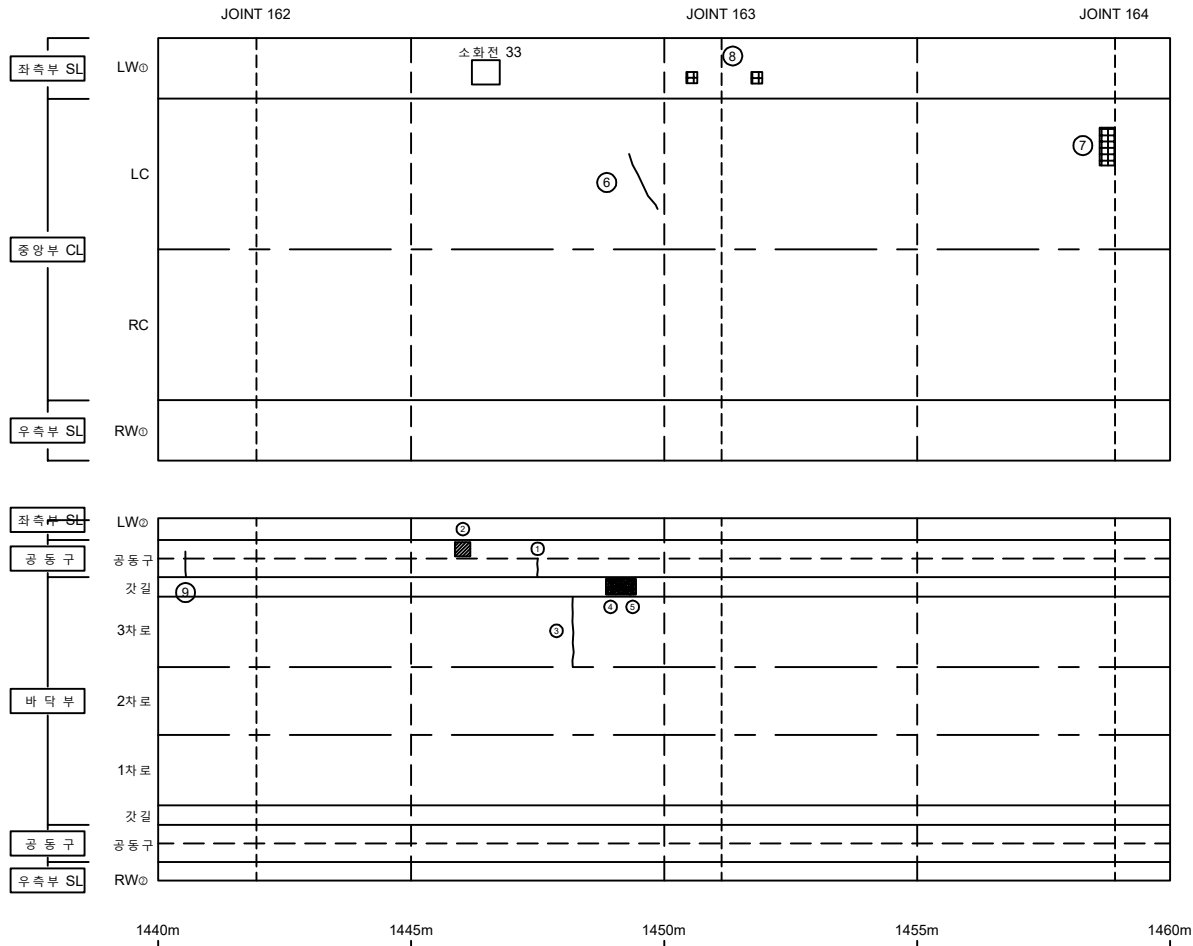
| 문수터널<br>1,440.0~1,460.0m | | | | | | | | | |

| 문수터널<br>1,440.0~1,460.0m | | | | | | | | | |
|---|---|---|---|---|---|---|---|---|---|
| 1 | 구 | 공동구 | 균열 | 0.2 | 1.0 | | 1 | m | 1.00 |
| 3 | 구 | 보강부 | 모관균열 | 1.0 | 3.0 | | 1 | m | 3.00 |
| 5 | 구 | 벽수시설 | 그레아딩 부식 | | | | 1 | EA | 1.00 |
| 9 | 구 | 공동구 | 균열 | 0.2 | 1.0 | | 1 | m | 1.00 |

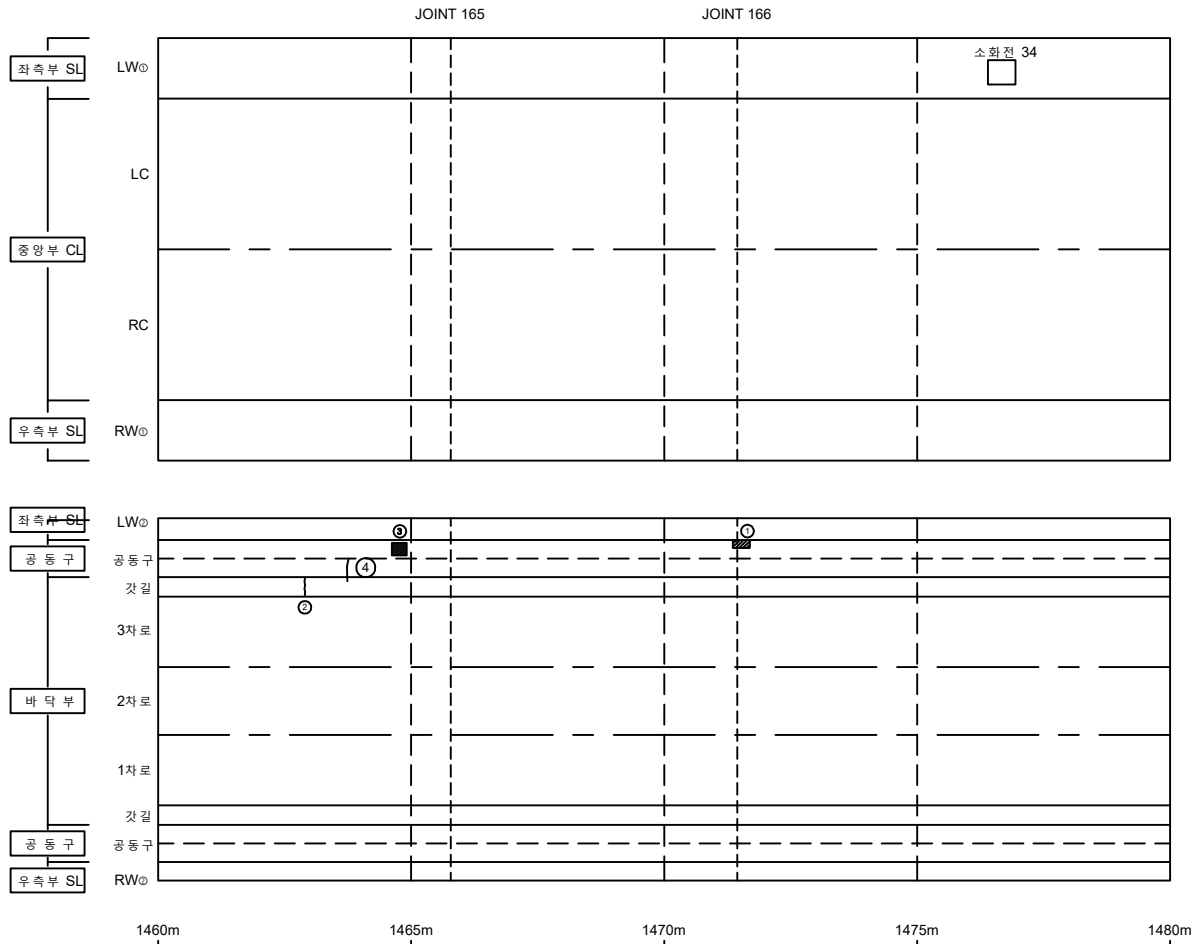
문수터널  
1,460.0~1,480.0m

| 번호 | 선/구 | 부재명 | 손 상 현 황 | 손 상 규 모 | | | | | | 비고 |
|---|---|---|---|---|---|---|---|---|---|---|
| 2 | 구 | 배수시설 | 균열 | 0.2 | 0.6 | | 1 | m | 0.60 | |
