손상물량표

문수터널  
0.0~20.0m

Drawing Title  
문수터널(울산) 외관조사망도(1120.0 ~ 1140.0m)

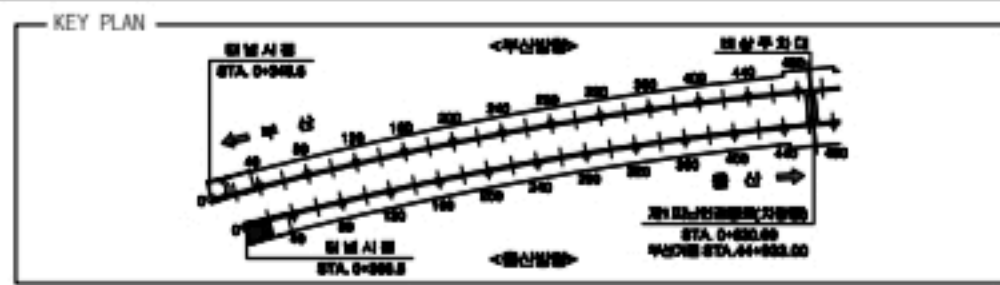
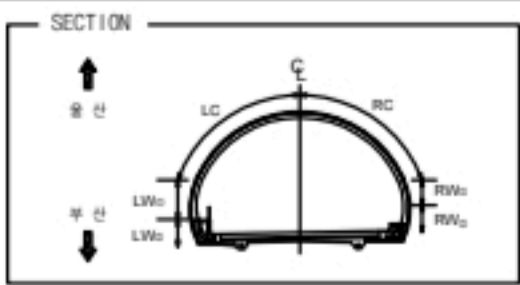
| 번호 | 선/구 | 부재명 | 손상현황 | 손상규모 | | | | | 비고 |
|---|---|---|---|---|---|---|---|---|---|
| 1 | 구 | 벽수시설 | 측구 균열 | 1.0 | 0.5 | | 1 | m | 0.50 |
| 5 | 구 | 포장부 | 포장파손 | | 0.3 | 0.1 | 1 | ㎡ | 0.03 |
| 12 | 구 | 포장부 | 포장균열 | 1.0 | 3.5 | | 1 | m | 3.50 |
| 18 | 구 | 천단부 | 양상균열 | 0.1 | 2.0 | 1.5 | 1 | ㎡ | 3.00 |

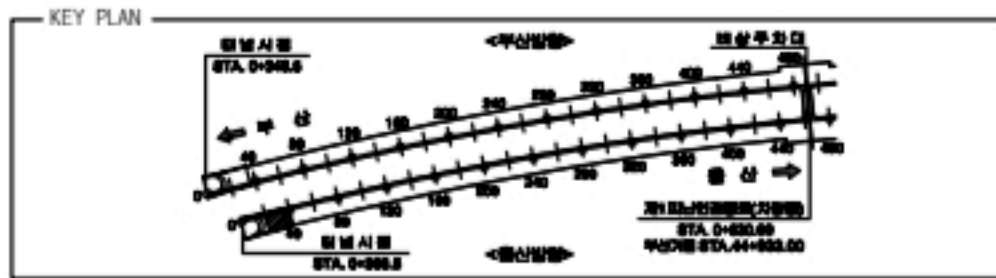
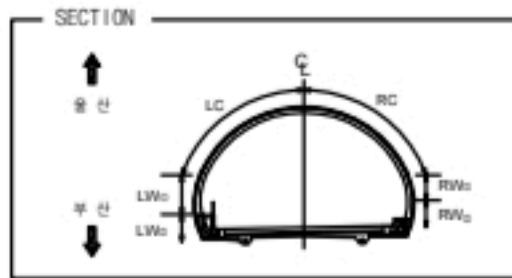
## 손상물량표

| 번호 | 선/구 | 부재명 | 손상현황 | 손상규모 | | | | | | 비고 |
|---|---|---|---|---|---|---|---|---|---|---|
| 1 | 구 | 천단부 | 균열 | 0.2 | 1.0 | | 2 | m | 2.00 | |
| 2 | 구 | 천단부 | 망상균열 | 0.1 | 2.0 | 4.0 | 1 | m | 8.00 | |
| 7 | 구 | 천단부 | 망상균열 | 0.1 | 3.0 | 4.0 | 1 | m | 12.00 | |

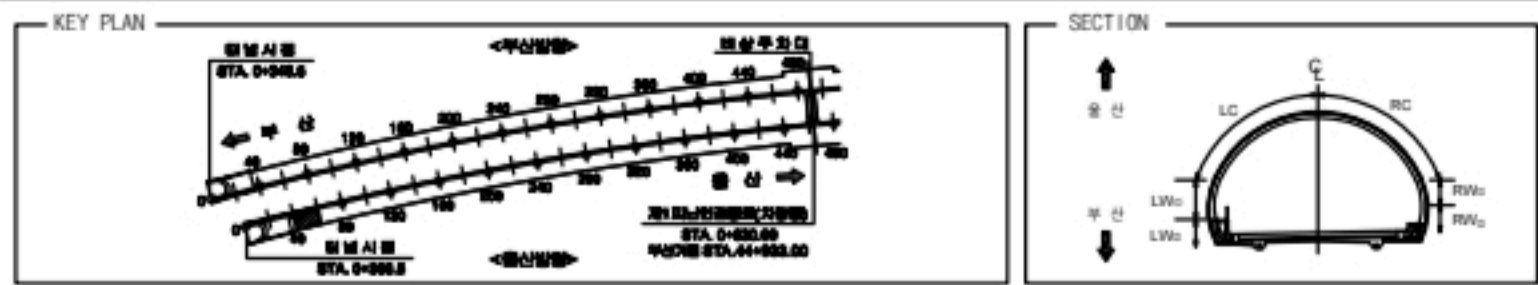
### 손상물량표

| 문수터널 40.0~60.0m | | | | | | | | | | |
|---|---|---|---|---|---|---|---|---|---|---|
| 1 | 구 | 천단부 | 균열 | 0.2 | 4.0 | | 1 | m | 4.00 | |
| 4 | 구 | 포장부 | 포장균열 | 0.5 | 3.5 | | 1 | m | 3.50 | |

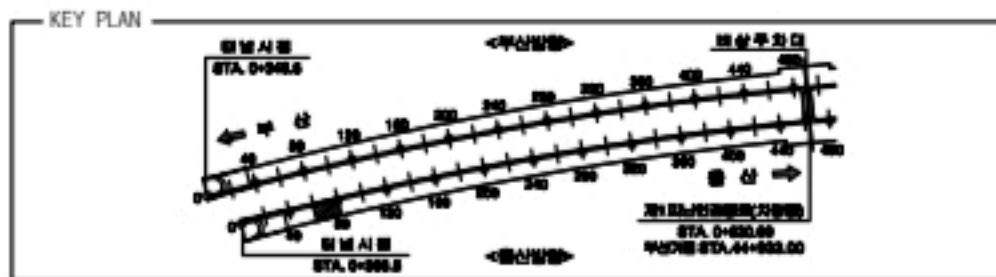
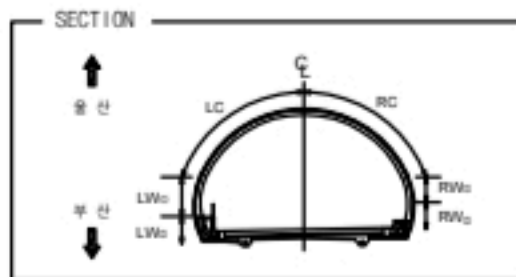
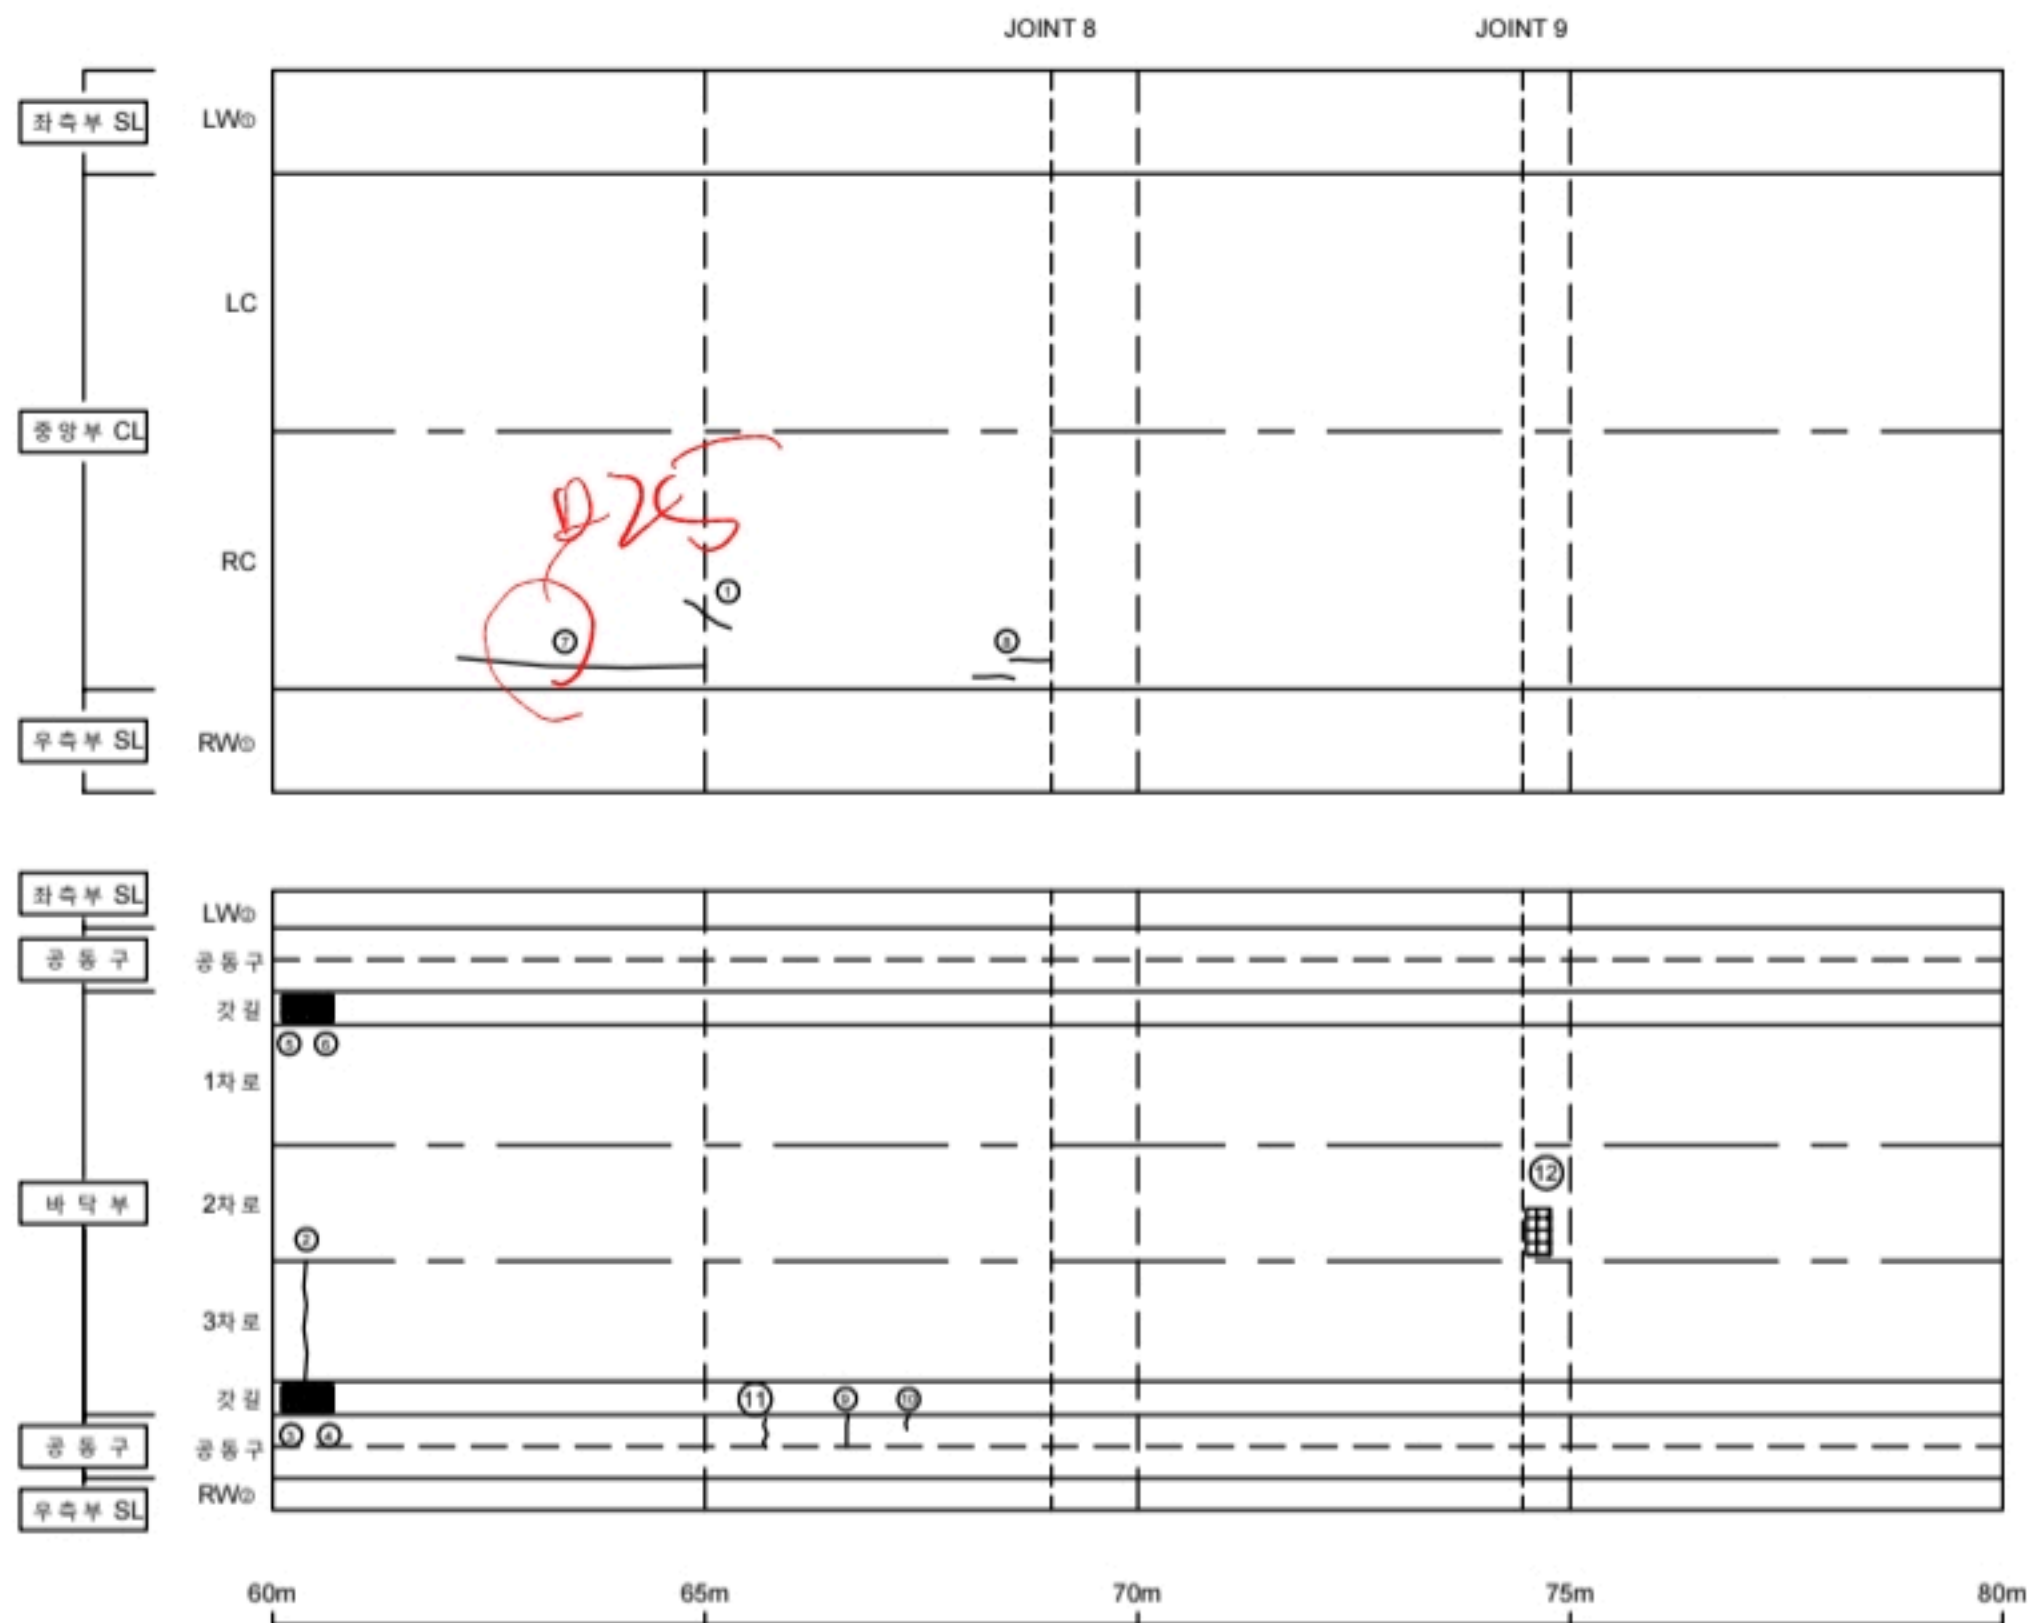
| 문수터널<br>60.0~80.0m | | | | | | | | | | |

| 문수터널<br>60.0~80.0m | | | | | | | | | | |
|---|---|---|---|---|---|---|---|---|---|---|
| 1 | 구 | 점단부 | 균열 | 0.2 | 0.8 | | 1 | m | 0.80 | |
| 2 | 구 | 모호부 | 모호균열 | 1.0 | 3.5 | | 1 | m | 3.50 | |
| 4 | 구 | 흙수시설 | 그레이팅 부식 | | | | 1 | EA | 1.00 | |

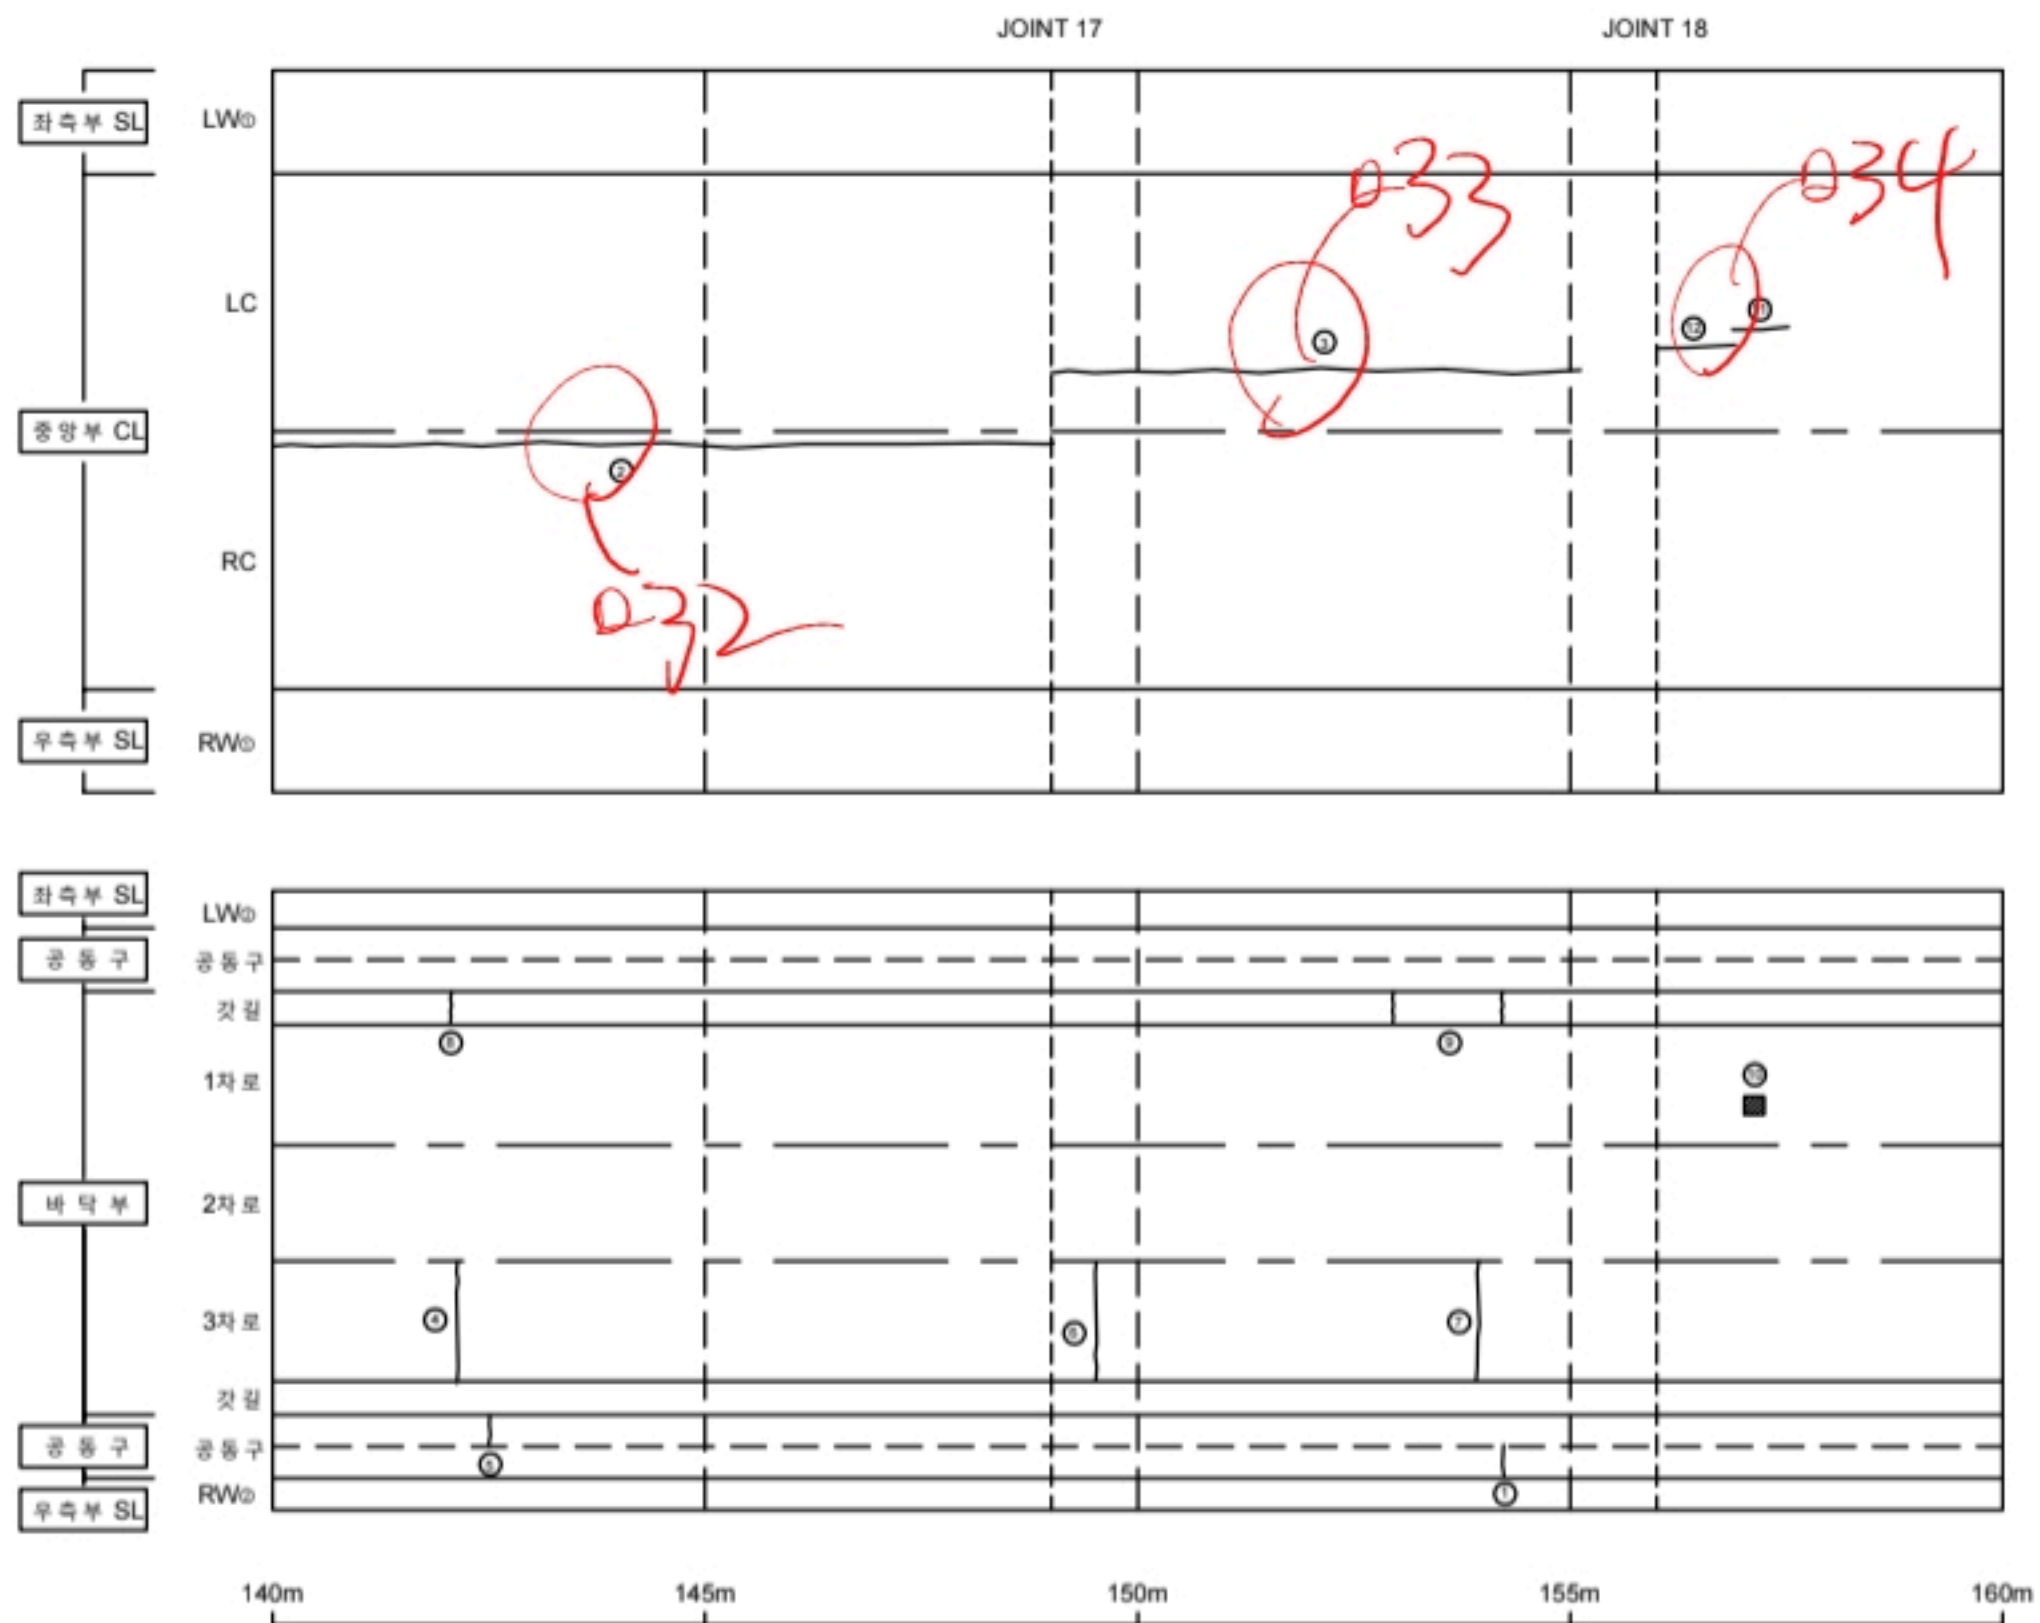
| 문수터널<br>140.0~160.0m | | | | | | | | | | |

| 문수터널<br>140.0~160.0m | | | | | | | | | | |
|---|---|---|---|---|---|---|---|---|---|---|
| 5 | 구 | 공동구 | 균열 | 0.2 | 0.8 | | 1 | m | 0.80 | |
| 8 | 구 | 통수시설 | 균열 | 0.2 | 0.8 | | 1 | m | 0.80 | |

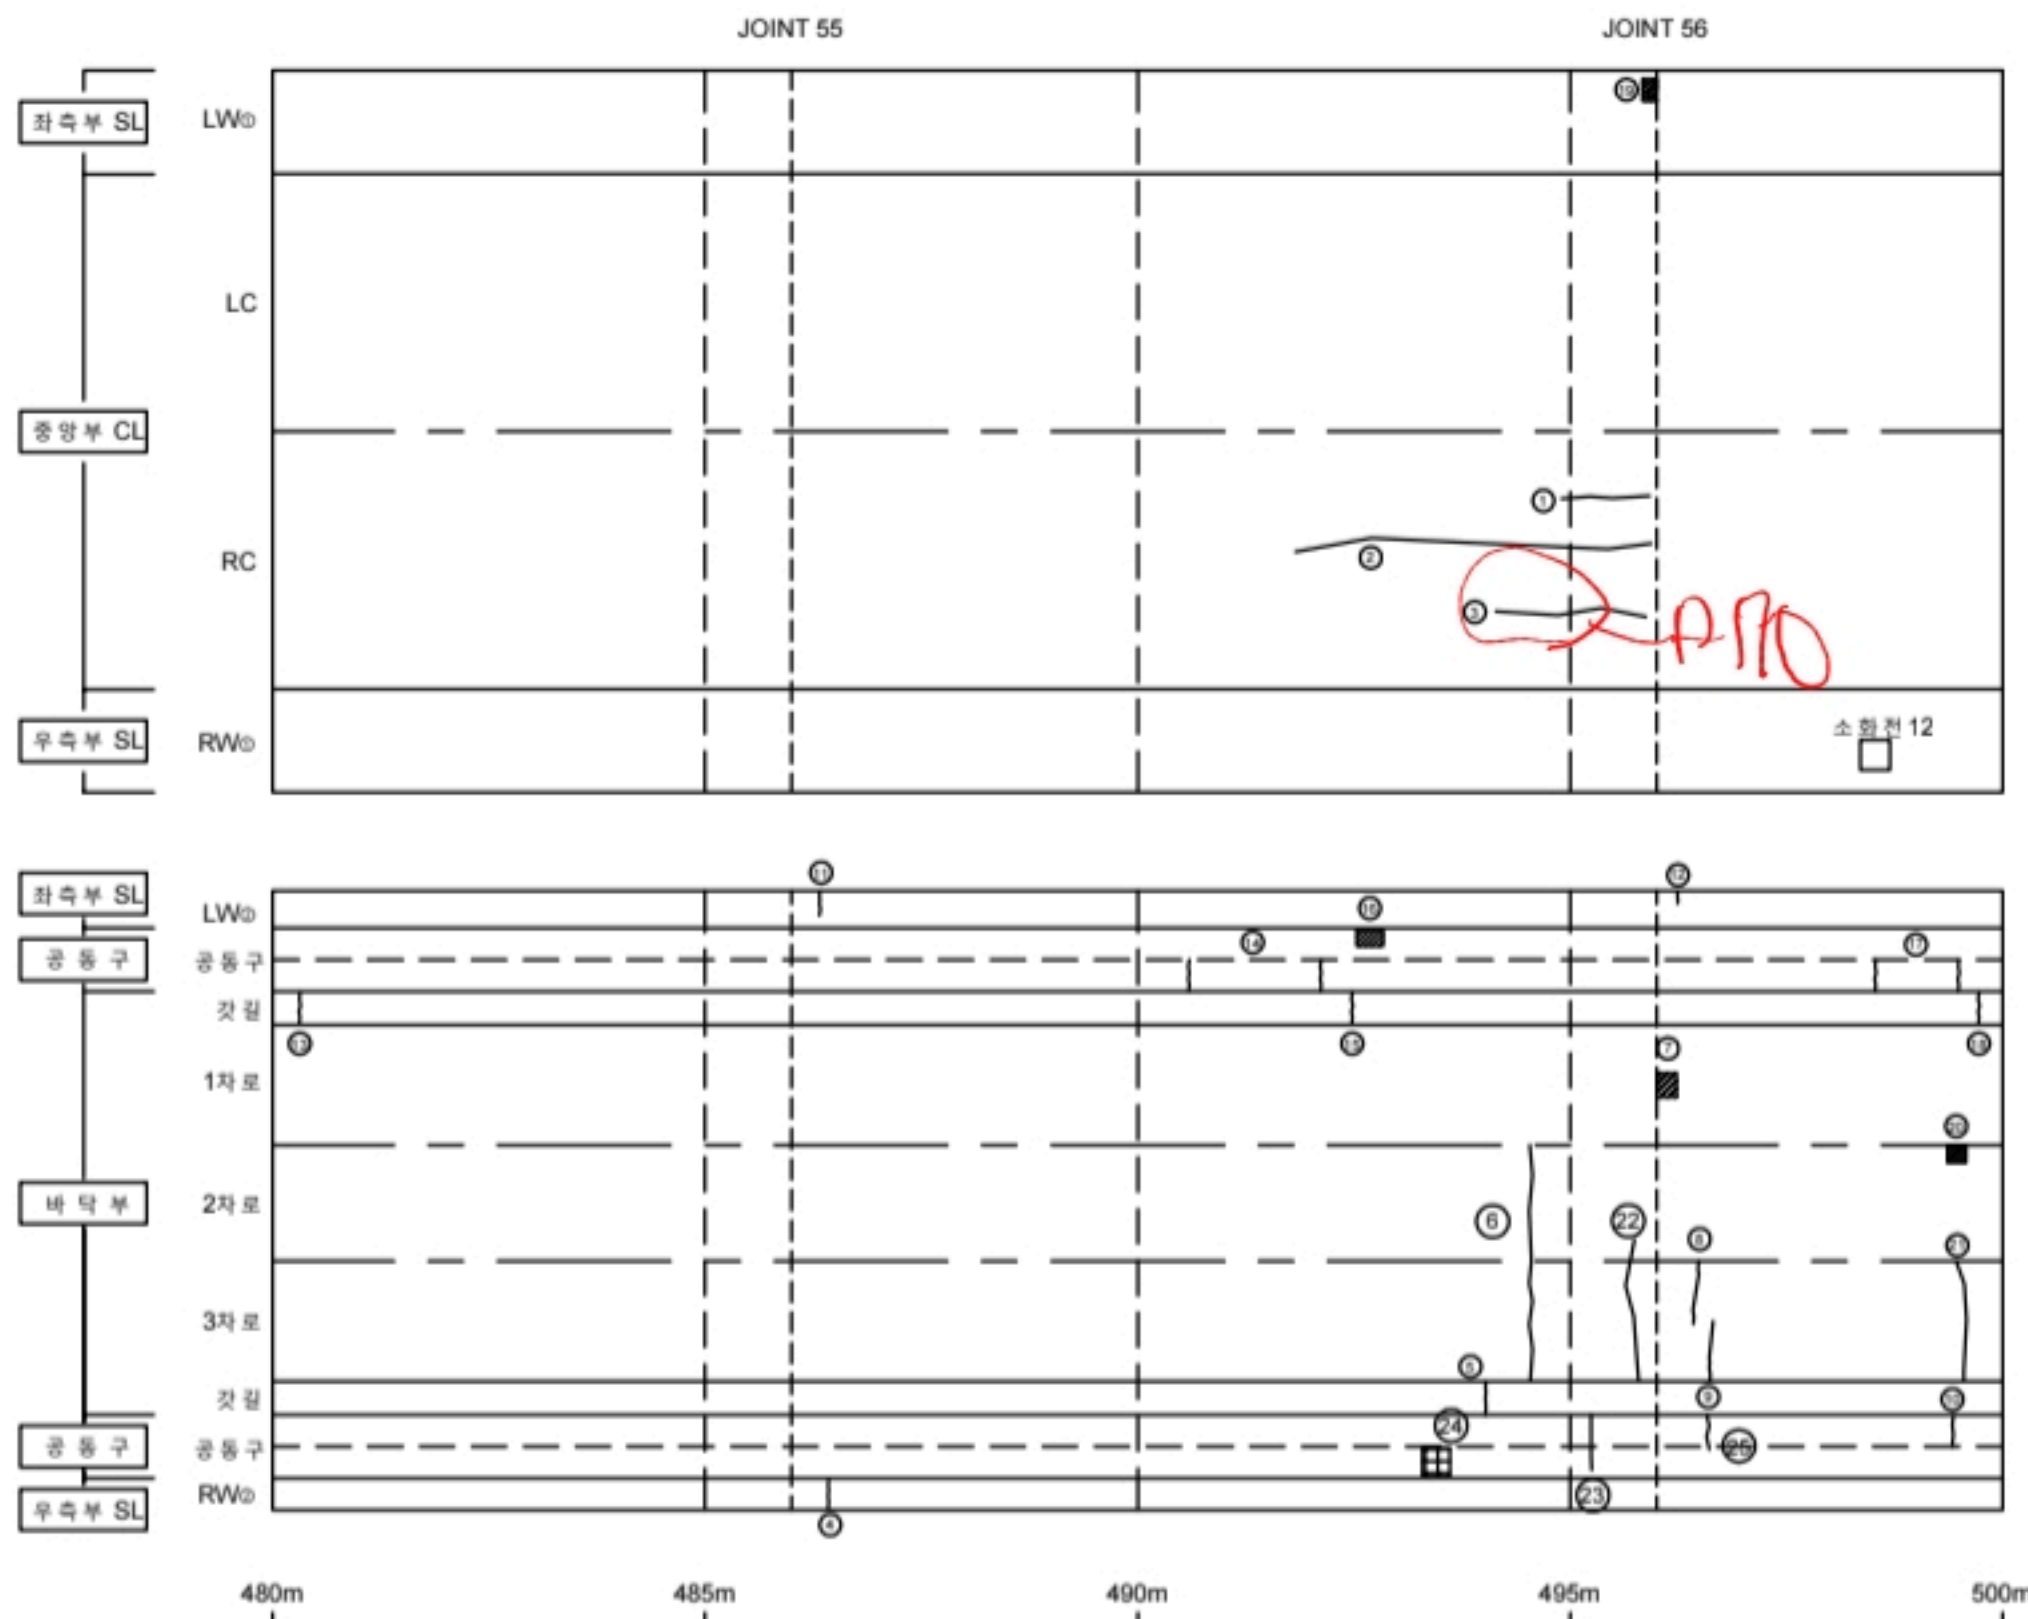
| 번호 | 구분 | 부재명 | 손상현황 | 손상규모 | | | | | 비고 |
|---|---|---|---|---|---|---|---|---|---|
| 1 | 구 | 관단부 | 균열 | 0.2 | 1.0 | | 1 | m | 1.00 |
| 2 | 구 | 관단부 | 균열 | 0.2 | 4.0 | | 1 | m | 4.00 |
| 3 | 구 | 관단부 | 균열 | 0.2 | 2.0 | | 1 | m | 2.00 |
| 4 | 구 | 관통구 | 균열 | 1.0 | 0.3 | | 1 | m | 0.30 |
| 5 | 구 | 배수시설 | 균열 | 0.3 | 0.6 | | 1 | m | 0.60 |
| 6 | 구 | 모정부 | 모정균열 | 1.0 | 3.0 | | 1 | m | 3.00 |

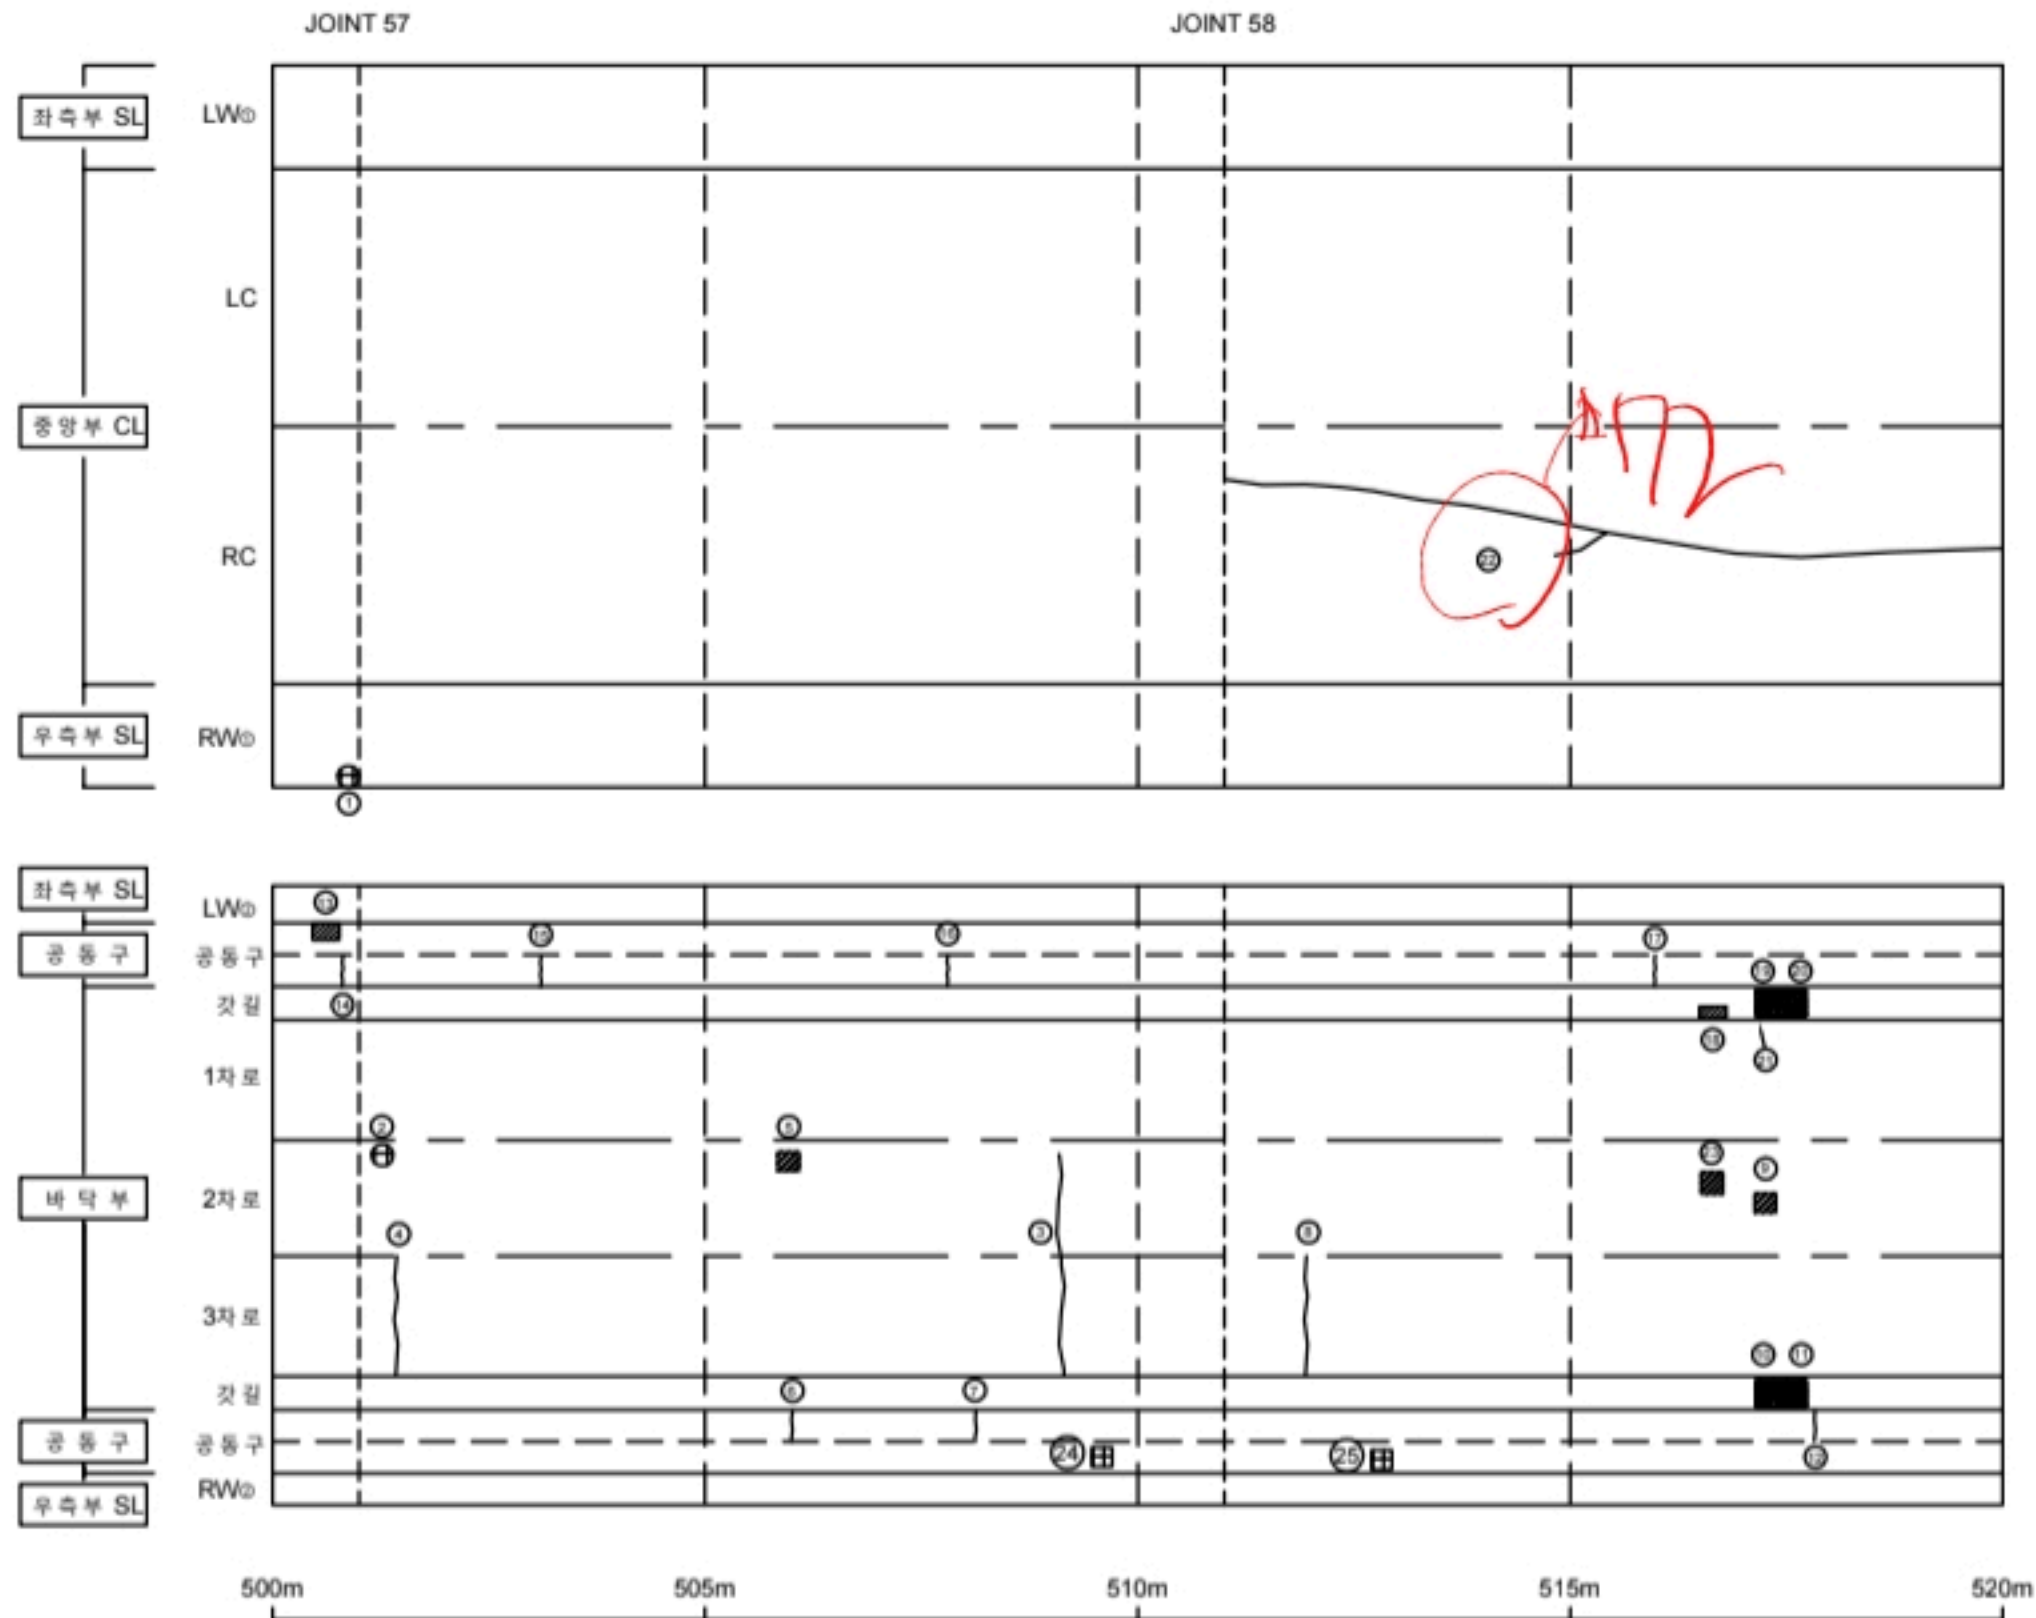
문수터널  
500.0~520.0m

| 번호 | 산/구 | 부재명 | 손 상 현 황 | 손 상 규 모 | | | | | 비고 |
|---|---|---|---|---|---|---|---|---|---|
| 6 | 구 | 공동구 | 균열 | 0.3 | 0.8 | | 1 | m | 0.60 |
| 7 | 구 | 공동구 | 균열 | 0.2 | 1.0 | | 1 | m | 1.00 |
| 11 | 구 | 환수시설 | 그레일 부식 | | | | 1 | EA | 1.00 |
| 22 | 구 | 천단부 | 균열 | 0.2 | 10.0 | | 1 | m | 10.00 |

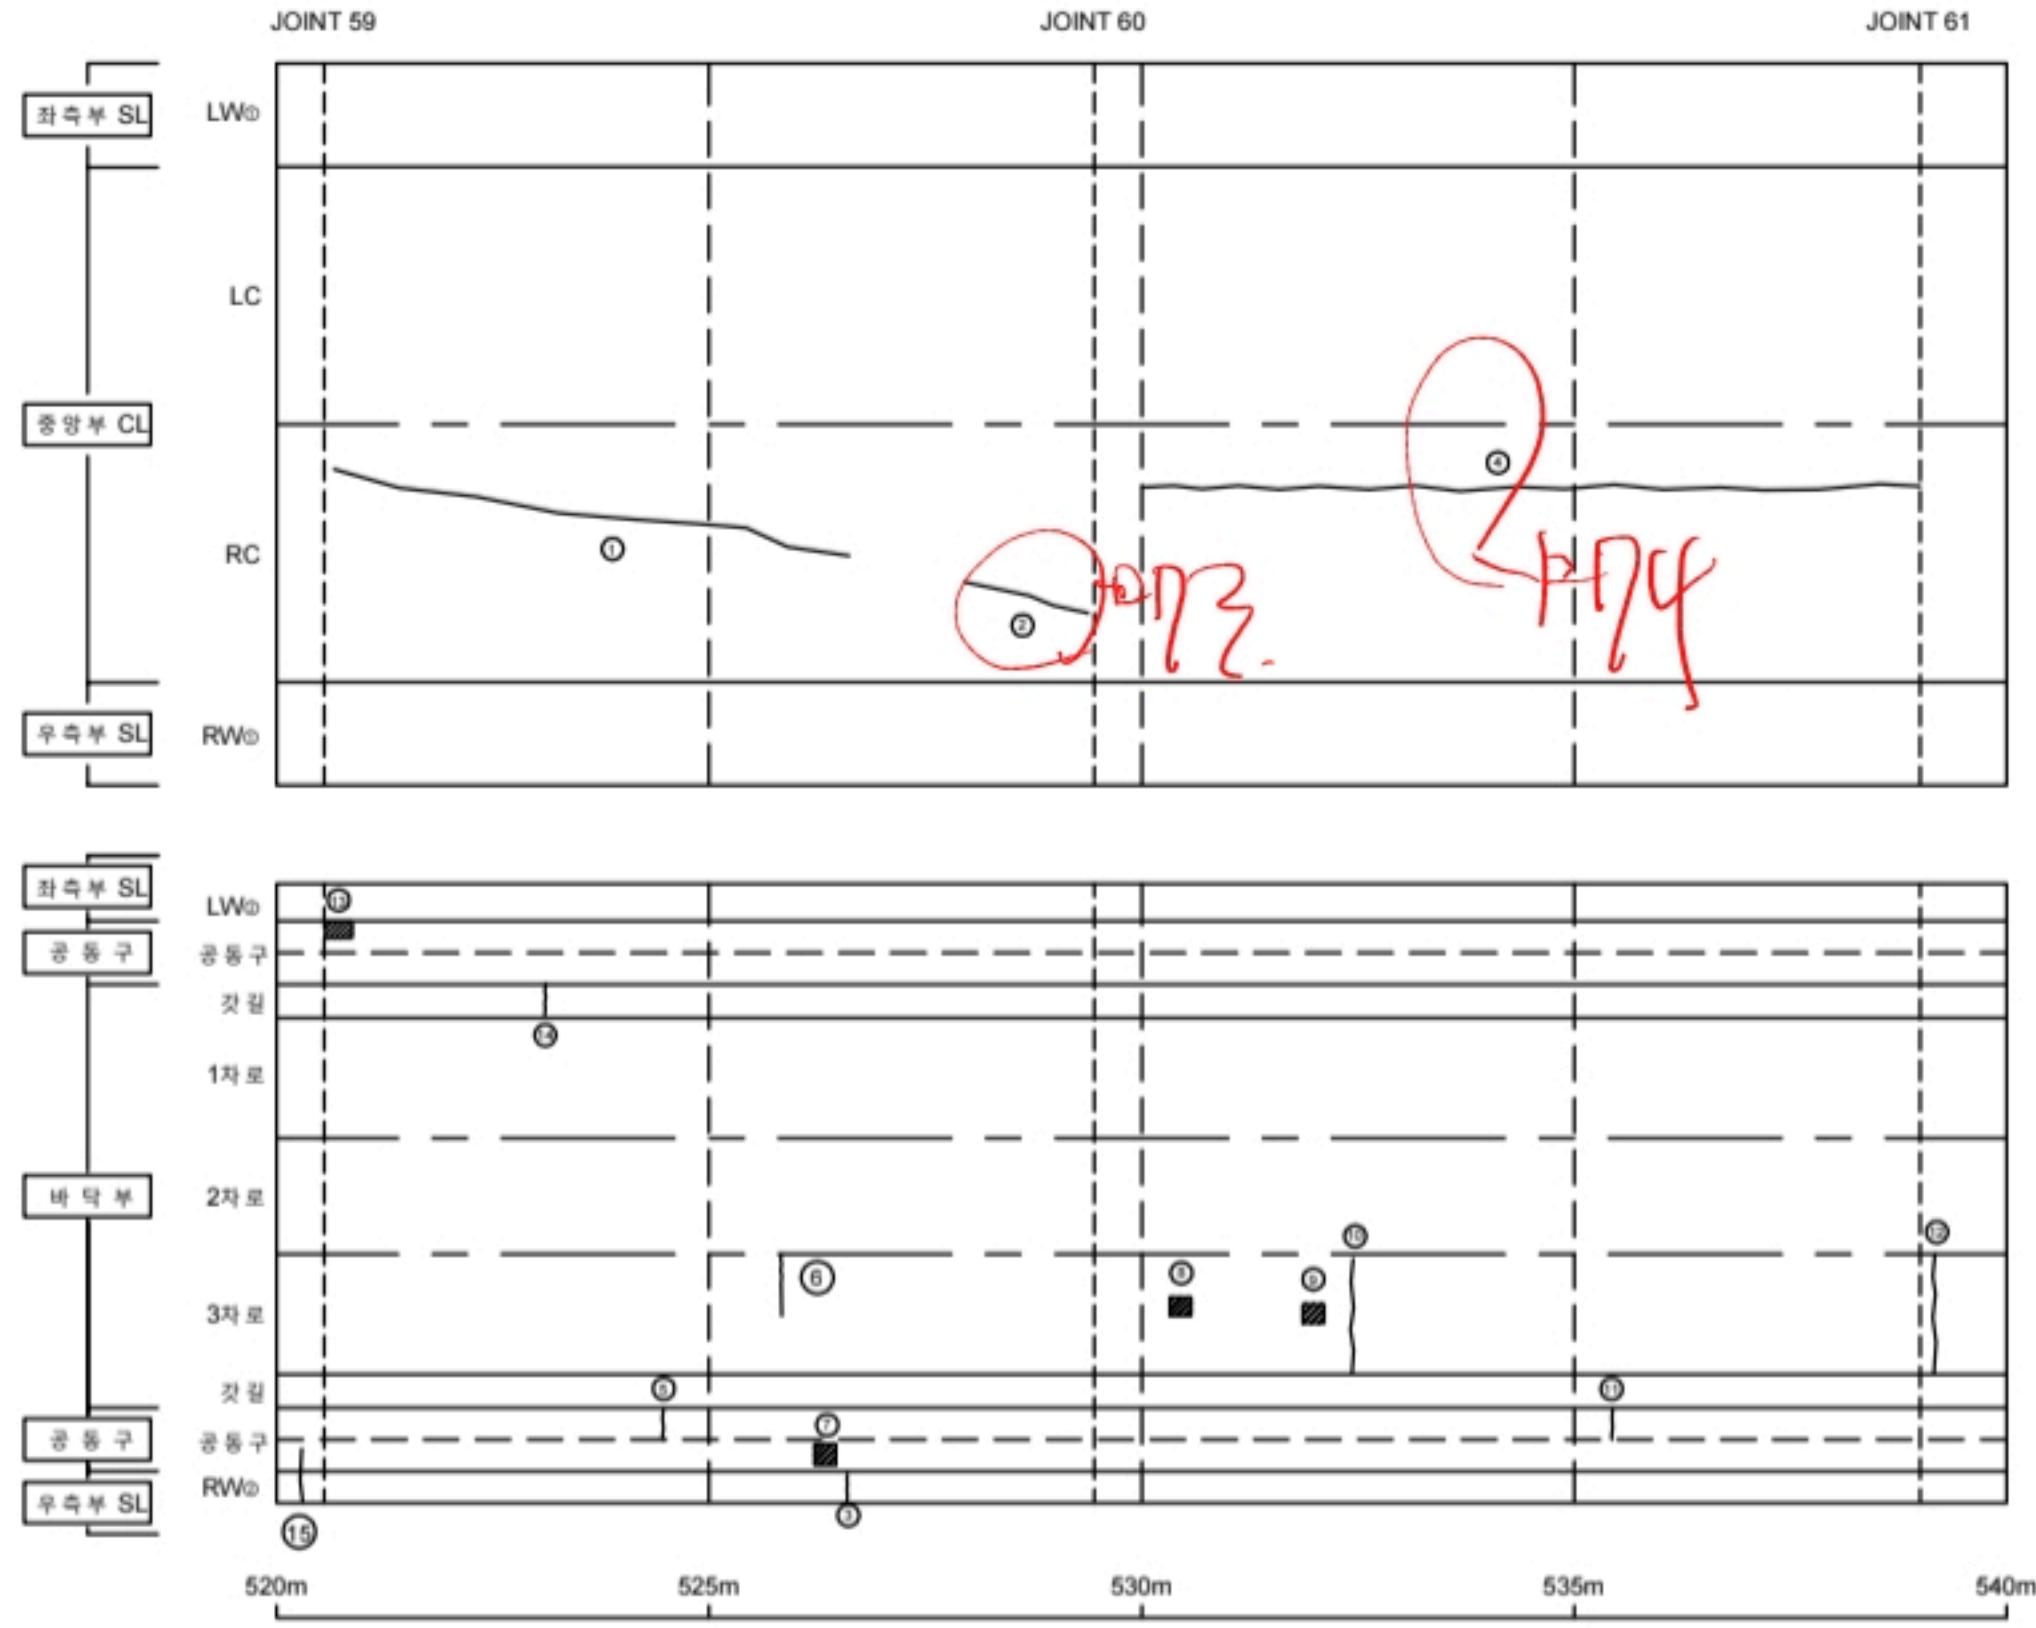
문수터널  
520.0~540.0m

| 번호 | 산/구 | 부재명 | 손 상 현 황 | 손 상 규 모 | | | | | 비고 |
|---|---|---|---|---|---|---|---|---|---|
| 1 | 구 | 천단부 | 보수부 균열 | 0.3 | 6.0 | | 1 | m | 6.00 |
| 2 | 구 | 천단부 | 균열 | 0.3 | 1.5 | | 1 | m | 1.50 |
| 4 | 구 | 천단부 | 균열 | 0.3 | 9.0 | | 1 | m | 9.00 |
| 6 | 구 | 포장부 | 모정균열 | 1.0 | 2.0 | | 1 | m | 2.00 |

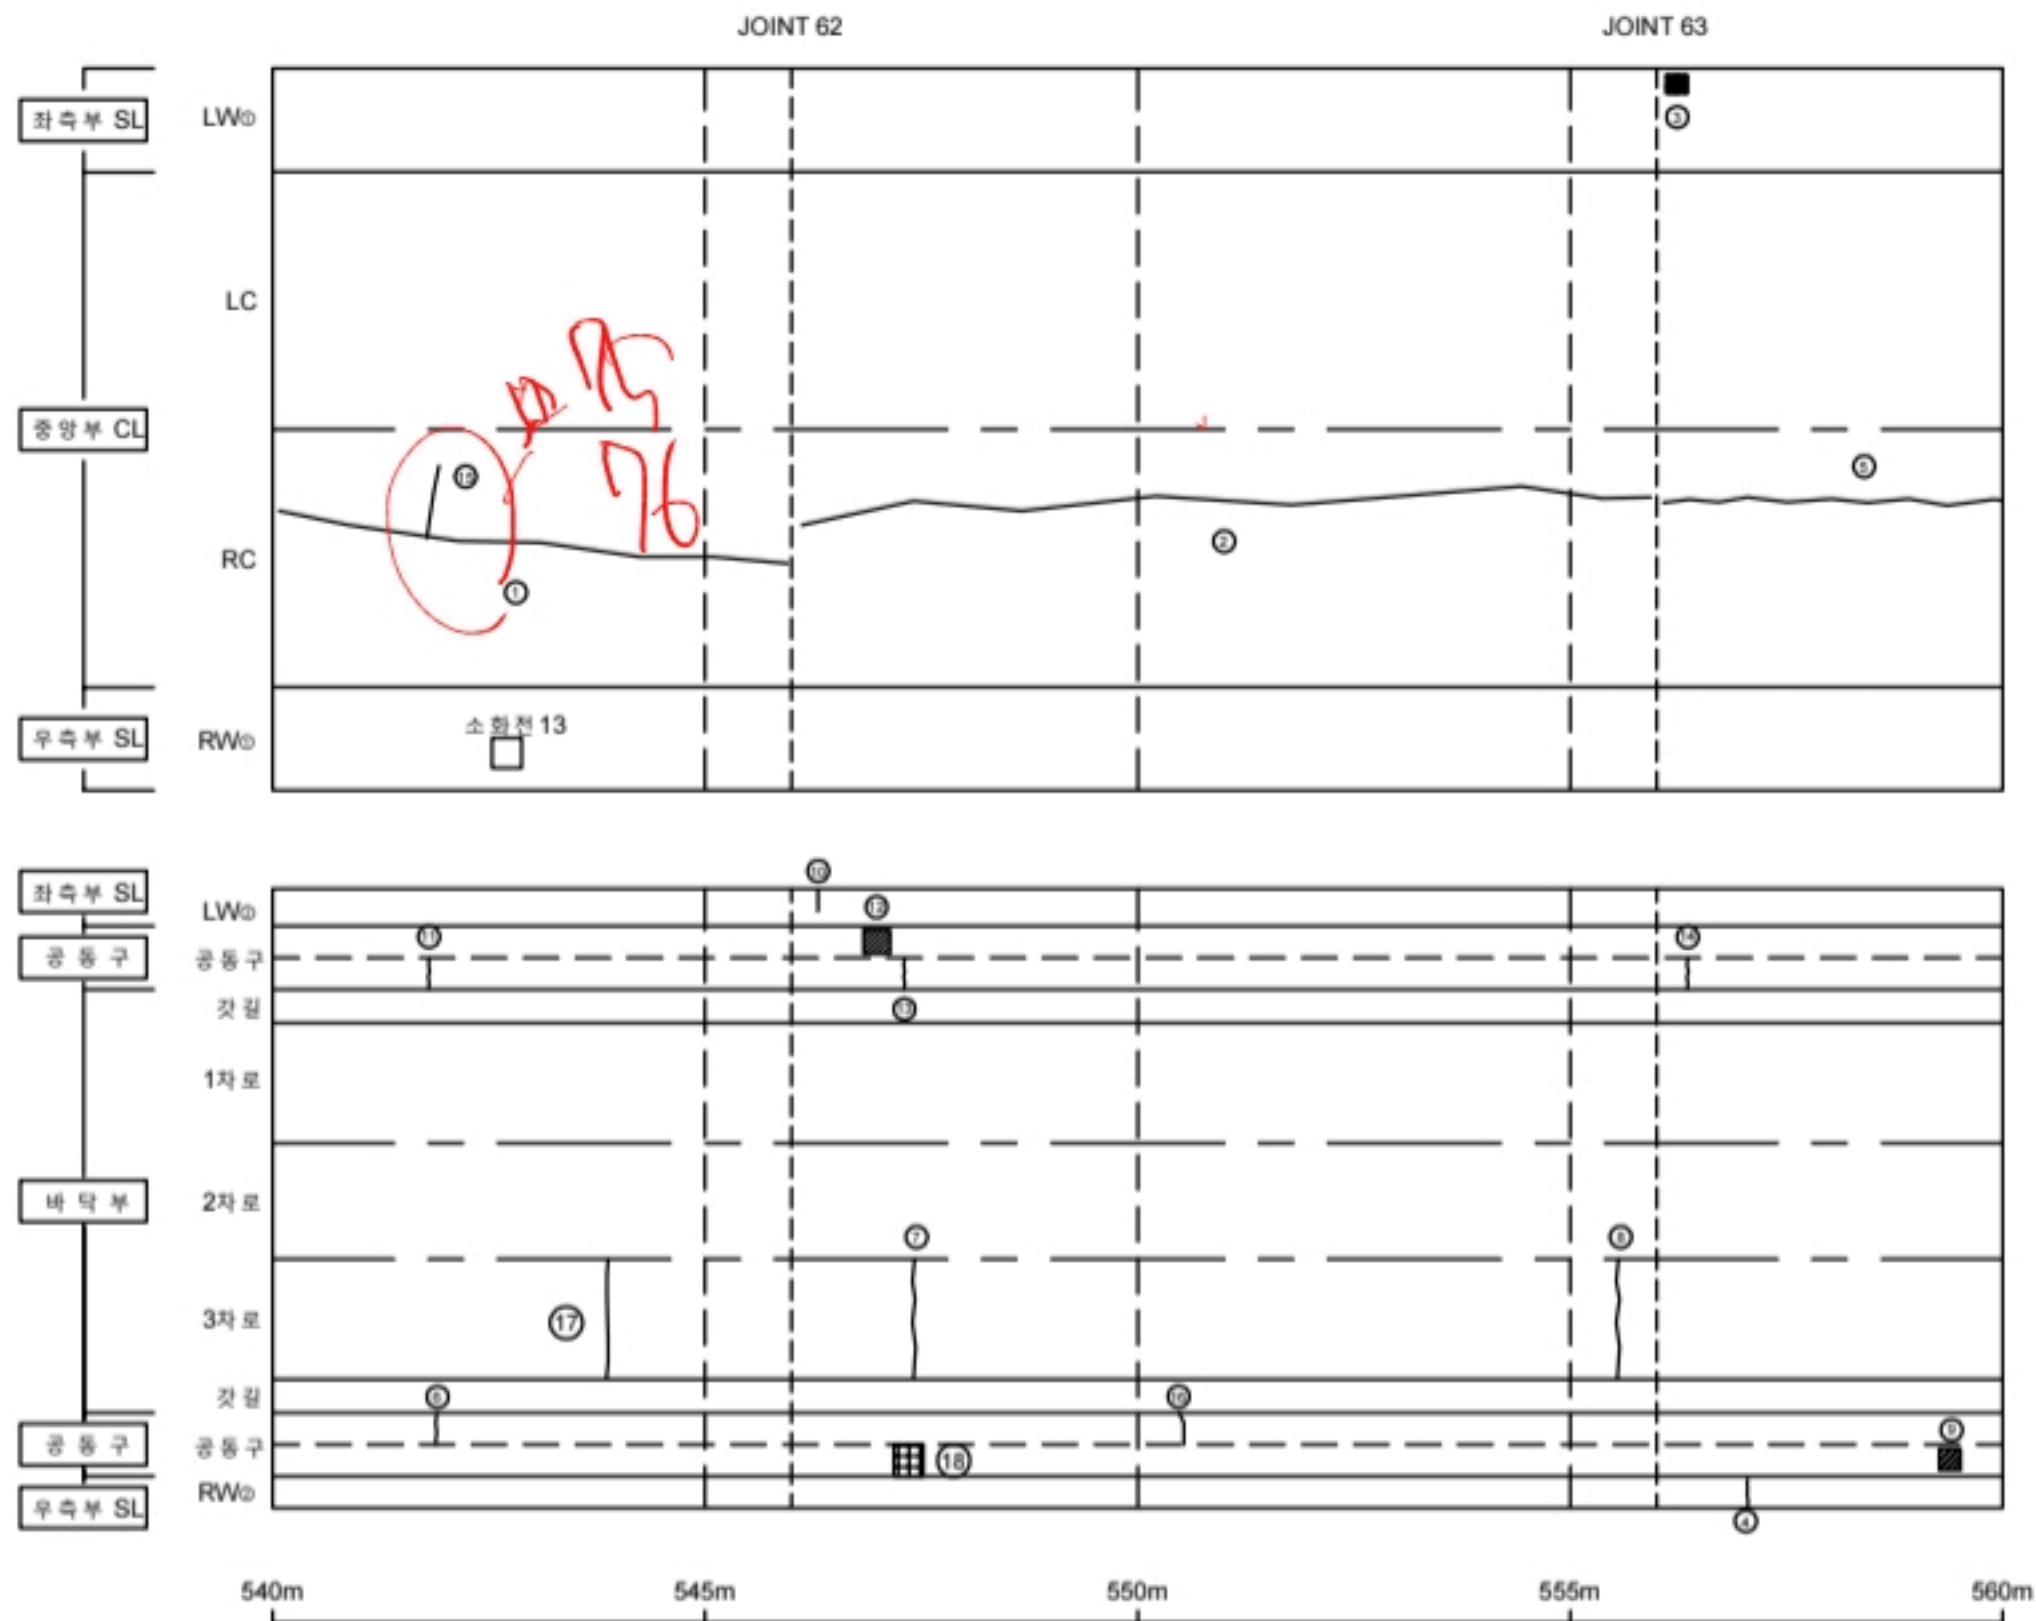
문수터널  
540.0~560.0m

| 번호 | 선/구 | 부재명 | 손 상 현 황 | 손 상 규 모 | | | | | 비고 |
|---|---|---|---|---|---|---|---|---|---|
| 1 | 구 | 천단부 | 균열 | 0.3 | 9.0 | | 1 | m | 9.00 |
| 2 | 구 | 천단부 | 균열 | 0.3 | 9.0 | | 1 | m | 9.00 |
| 5 | 구 | 천단부 | 보수부 재균열 | 0.2 | 9.0 | | 1 | m | 9.00 |
| 8 | 구 | 포장부 | 포장균열 | 2.0 | 3.5 | | 1 | m | 3.50 |
