손상물량표

문수터널  
0.0~20.0m

Drawing Title  
문수터널(울산) 외관조사망도(1120.0 ~ 1140.0m)

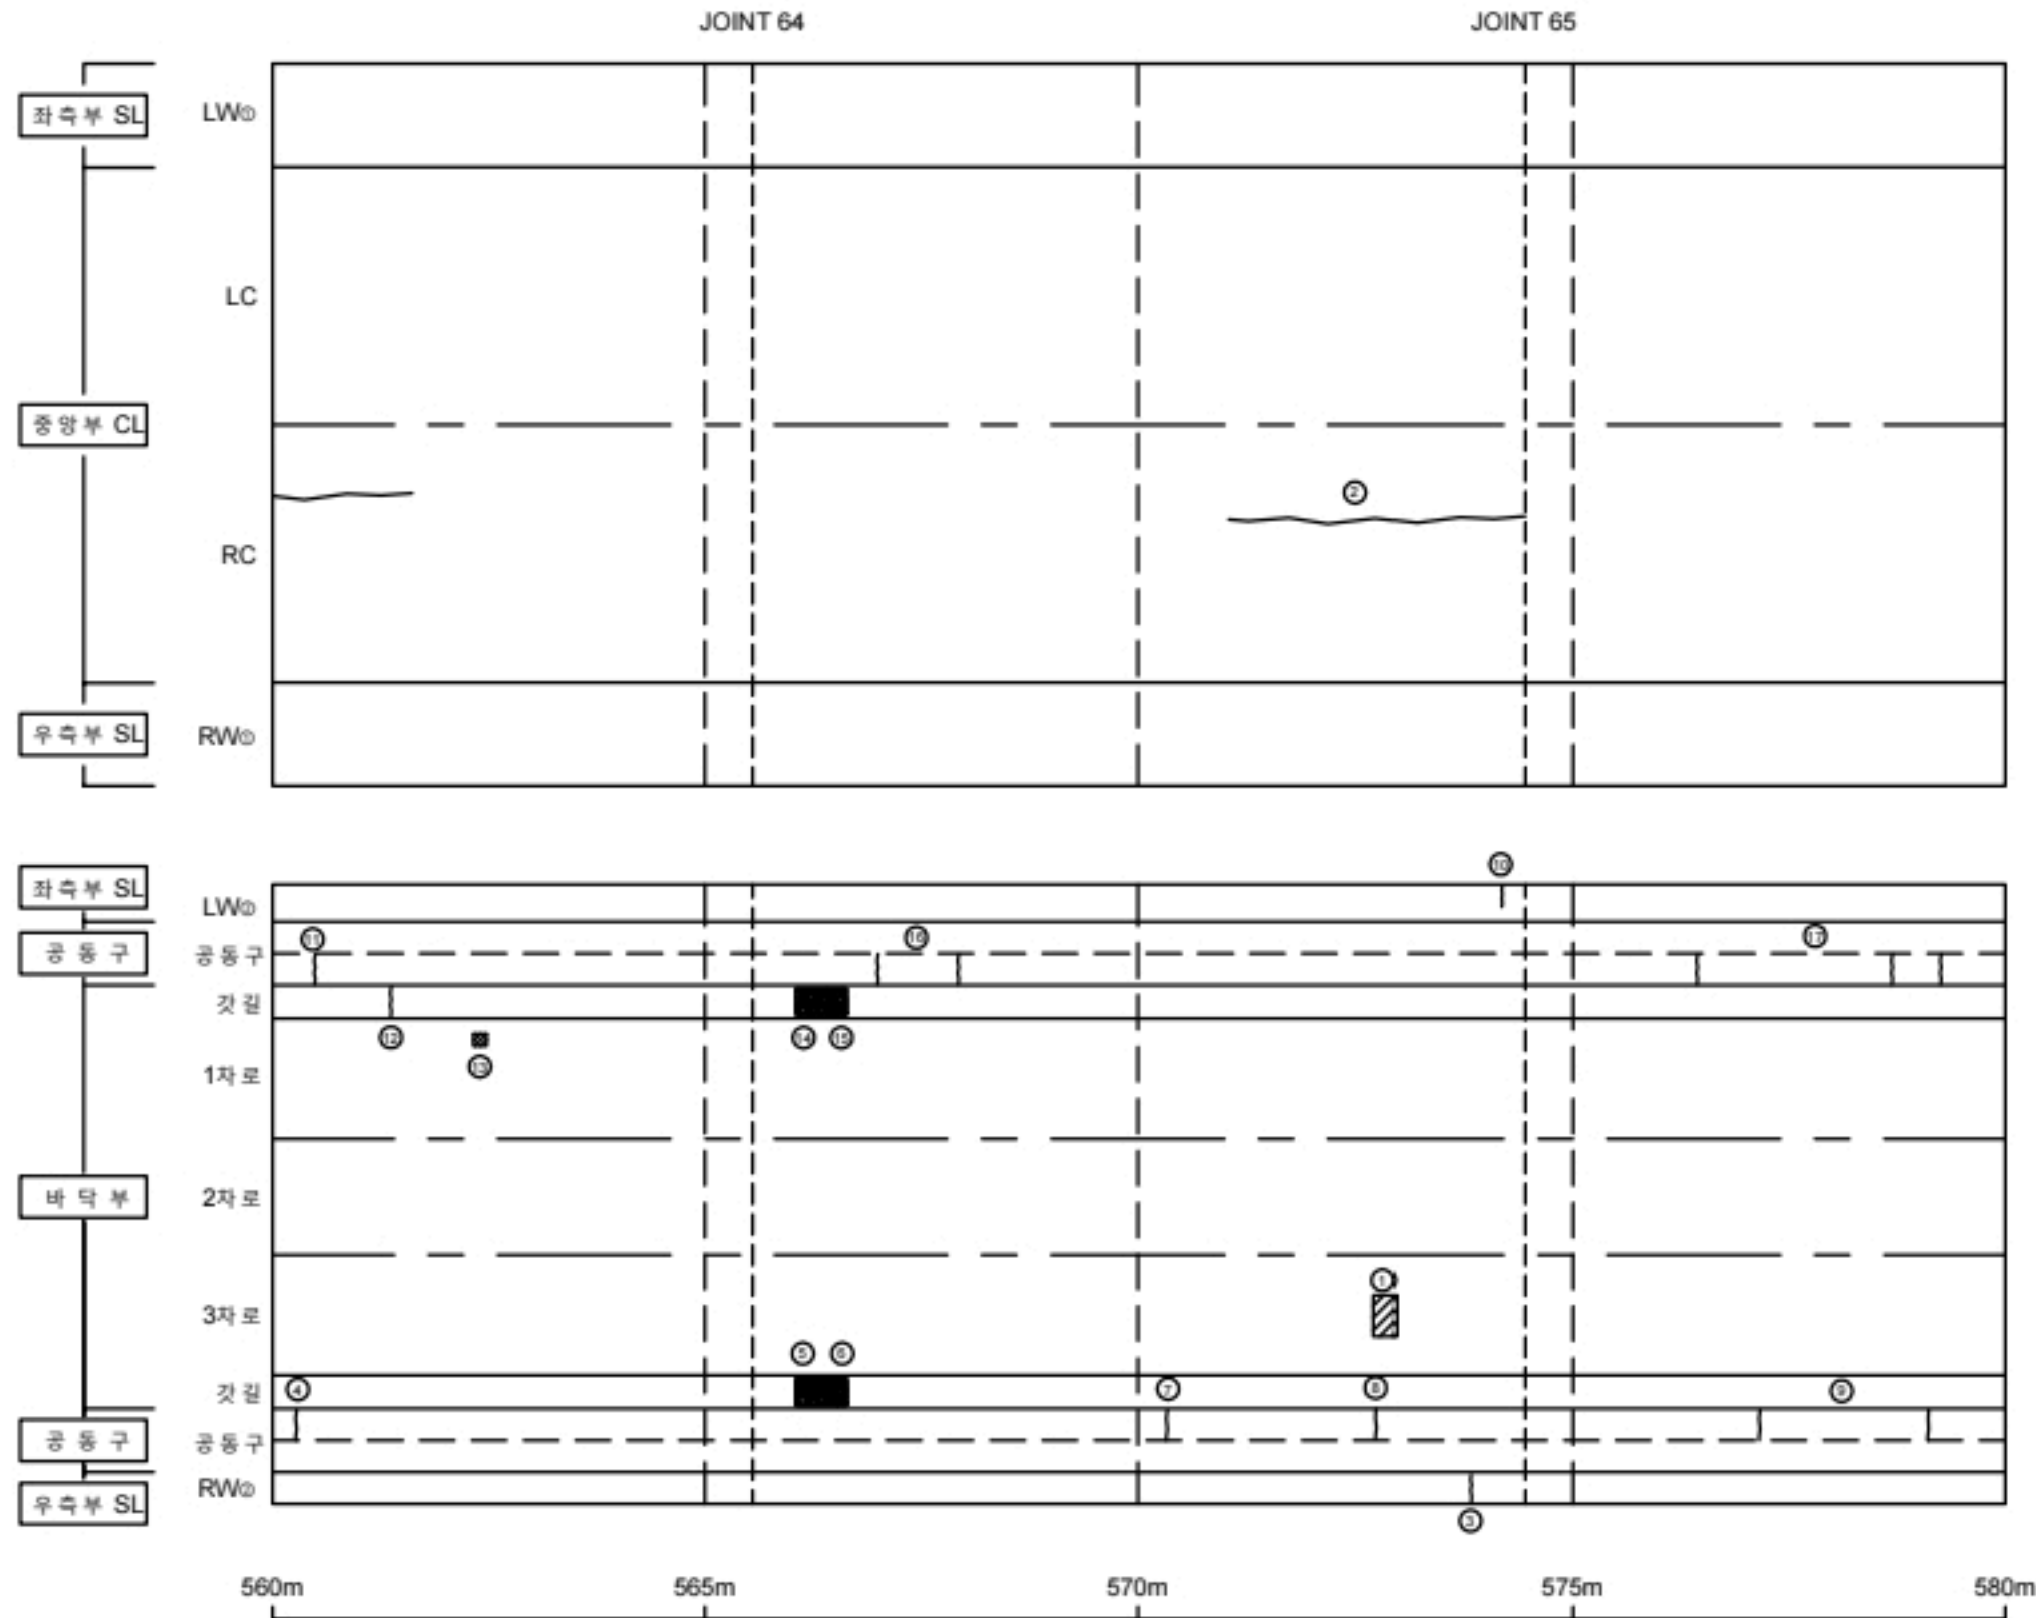
문수터널  
560.0~580.0m

| 번호 | 선/구 | 부위명 | 손상현황 | 손상규모 | | | | | | 비고 |
|---|---|---|---|---|---|---|---|---|---|---|
| 2 | 구 | 전단부 | 균열 | 0.2 | 4.0 | | 1 | m | 4.00 | |
| 3 | 구 | 공동구 | 균열 | 1.0 | 0.5 | | 1 | m | 0.50 | |
| 4 | 구 | 공동구 | 균열 | 0.5 | 1.2 | | 1 | m | 1.20 | |
| 6 | 구 | 벽수시설 | 그레이팅 부식 | | | | 1 | EA | 1.00 | |

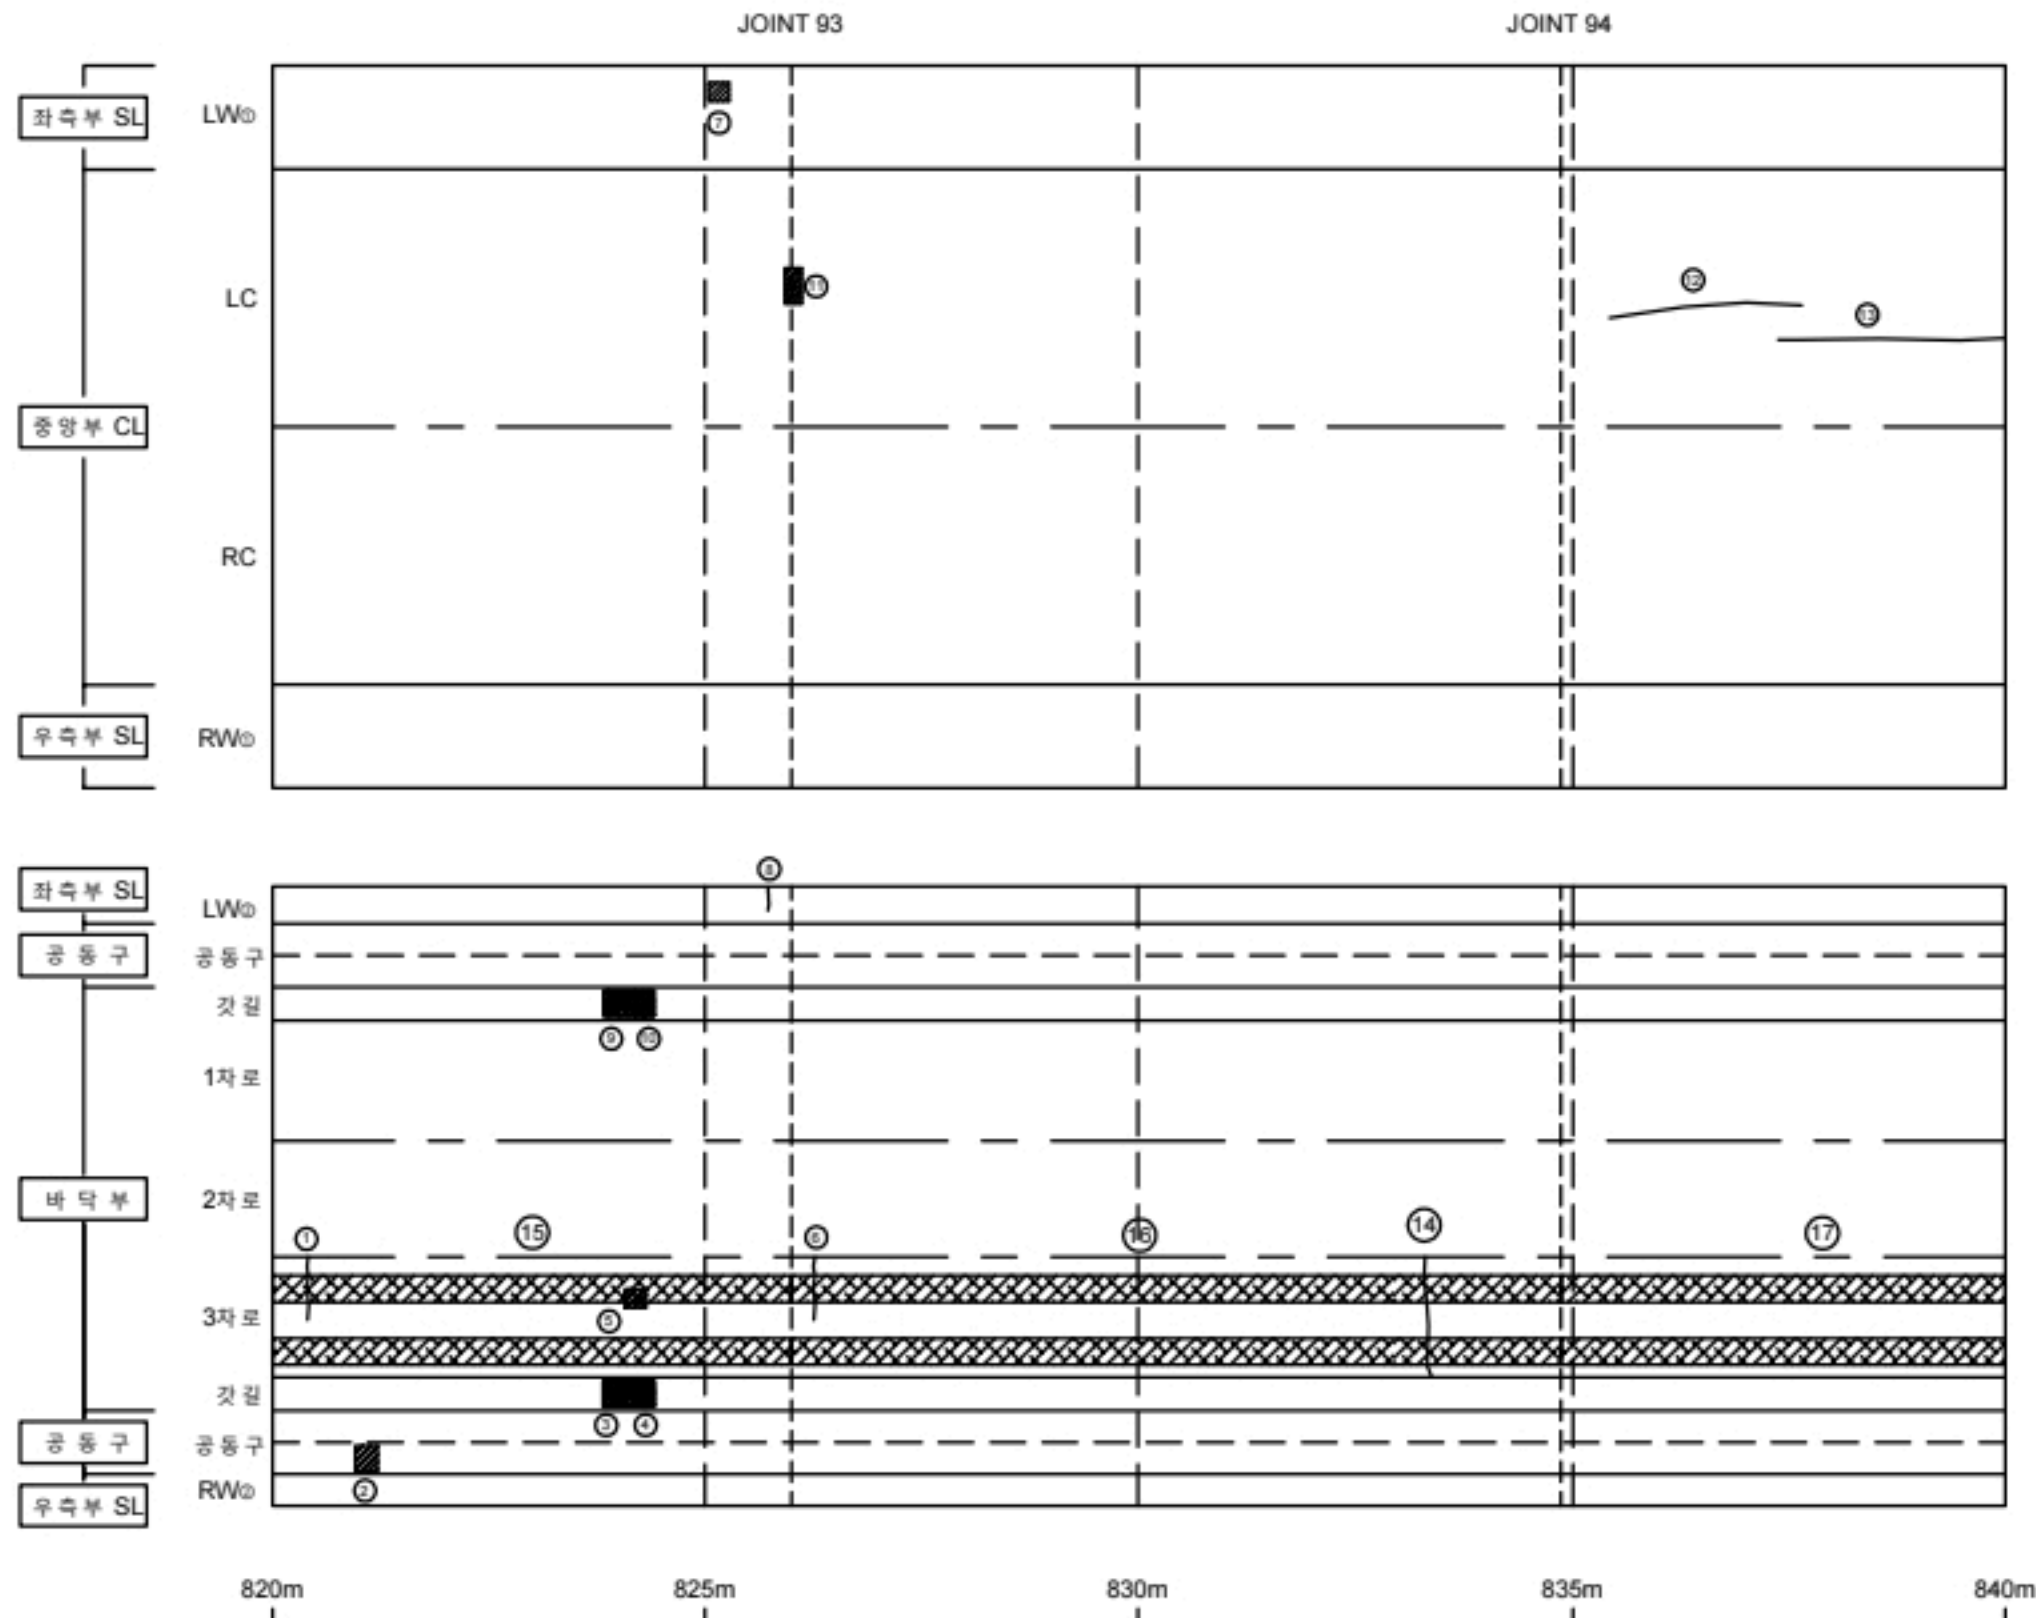
문수터널  
820.0~840.0m

| 번호 | 신/구 | 부재명 | 손상현황 | 손상규모 | | | | | 비고 |
|---|---|---|---|---|---|---|---|---|---|
| 1 | 구 | 포장부 | 모장균열 | 0.5 | 1.2 | | 1 | m | 1.20 |
| 8 | 구 | 공동구 | 균열 | 1.0 | 0.3 | | 1 | m | 0.30 |
| 12 | 구 | 천단부 | 균열 | 0.2 | 2.5 | | 1 | m | 2.50 |
| 13 | 구 | 천단부 | 균열 | 0.3 | 3.0 | | 1 | m | 3.00 |
| 15 | 구 | 포장부 | 마모 및 말상균열 | 0.3 | 1.0 | 5.0 | 2 | m | 10.00 |

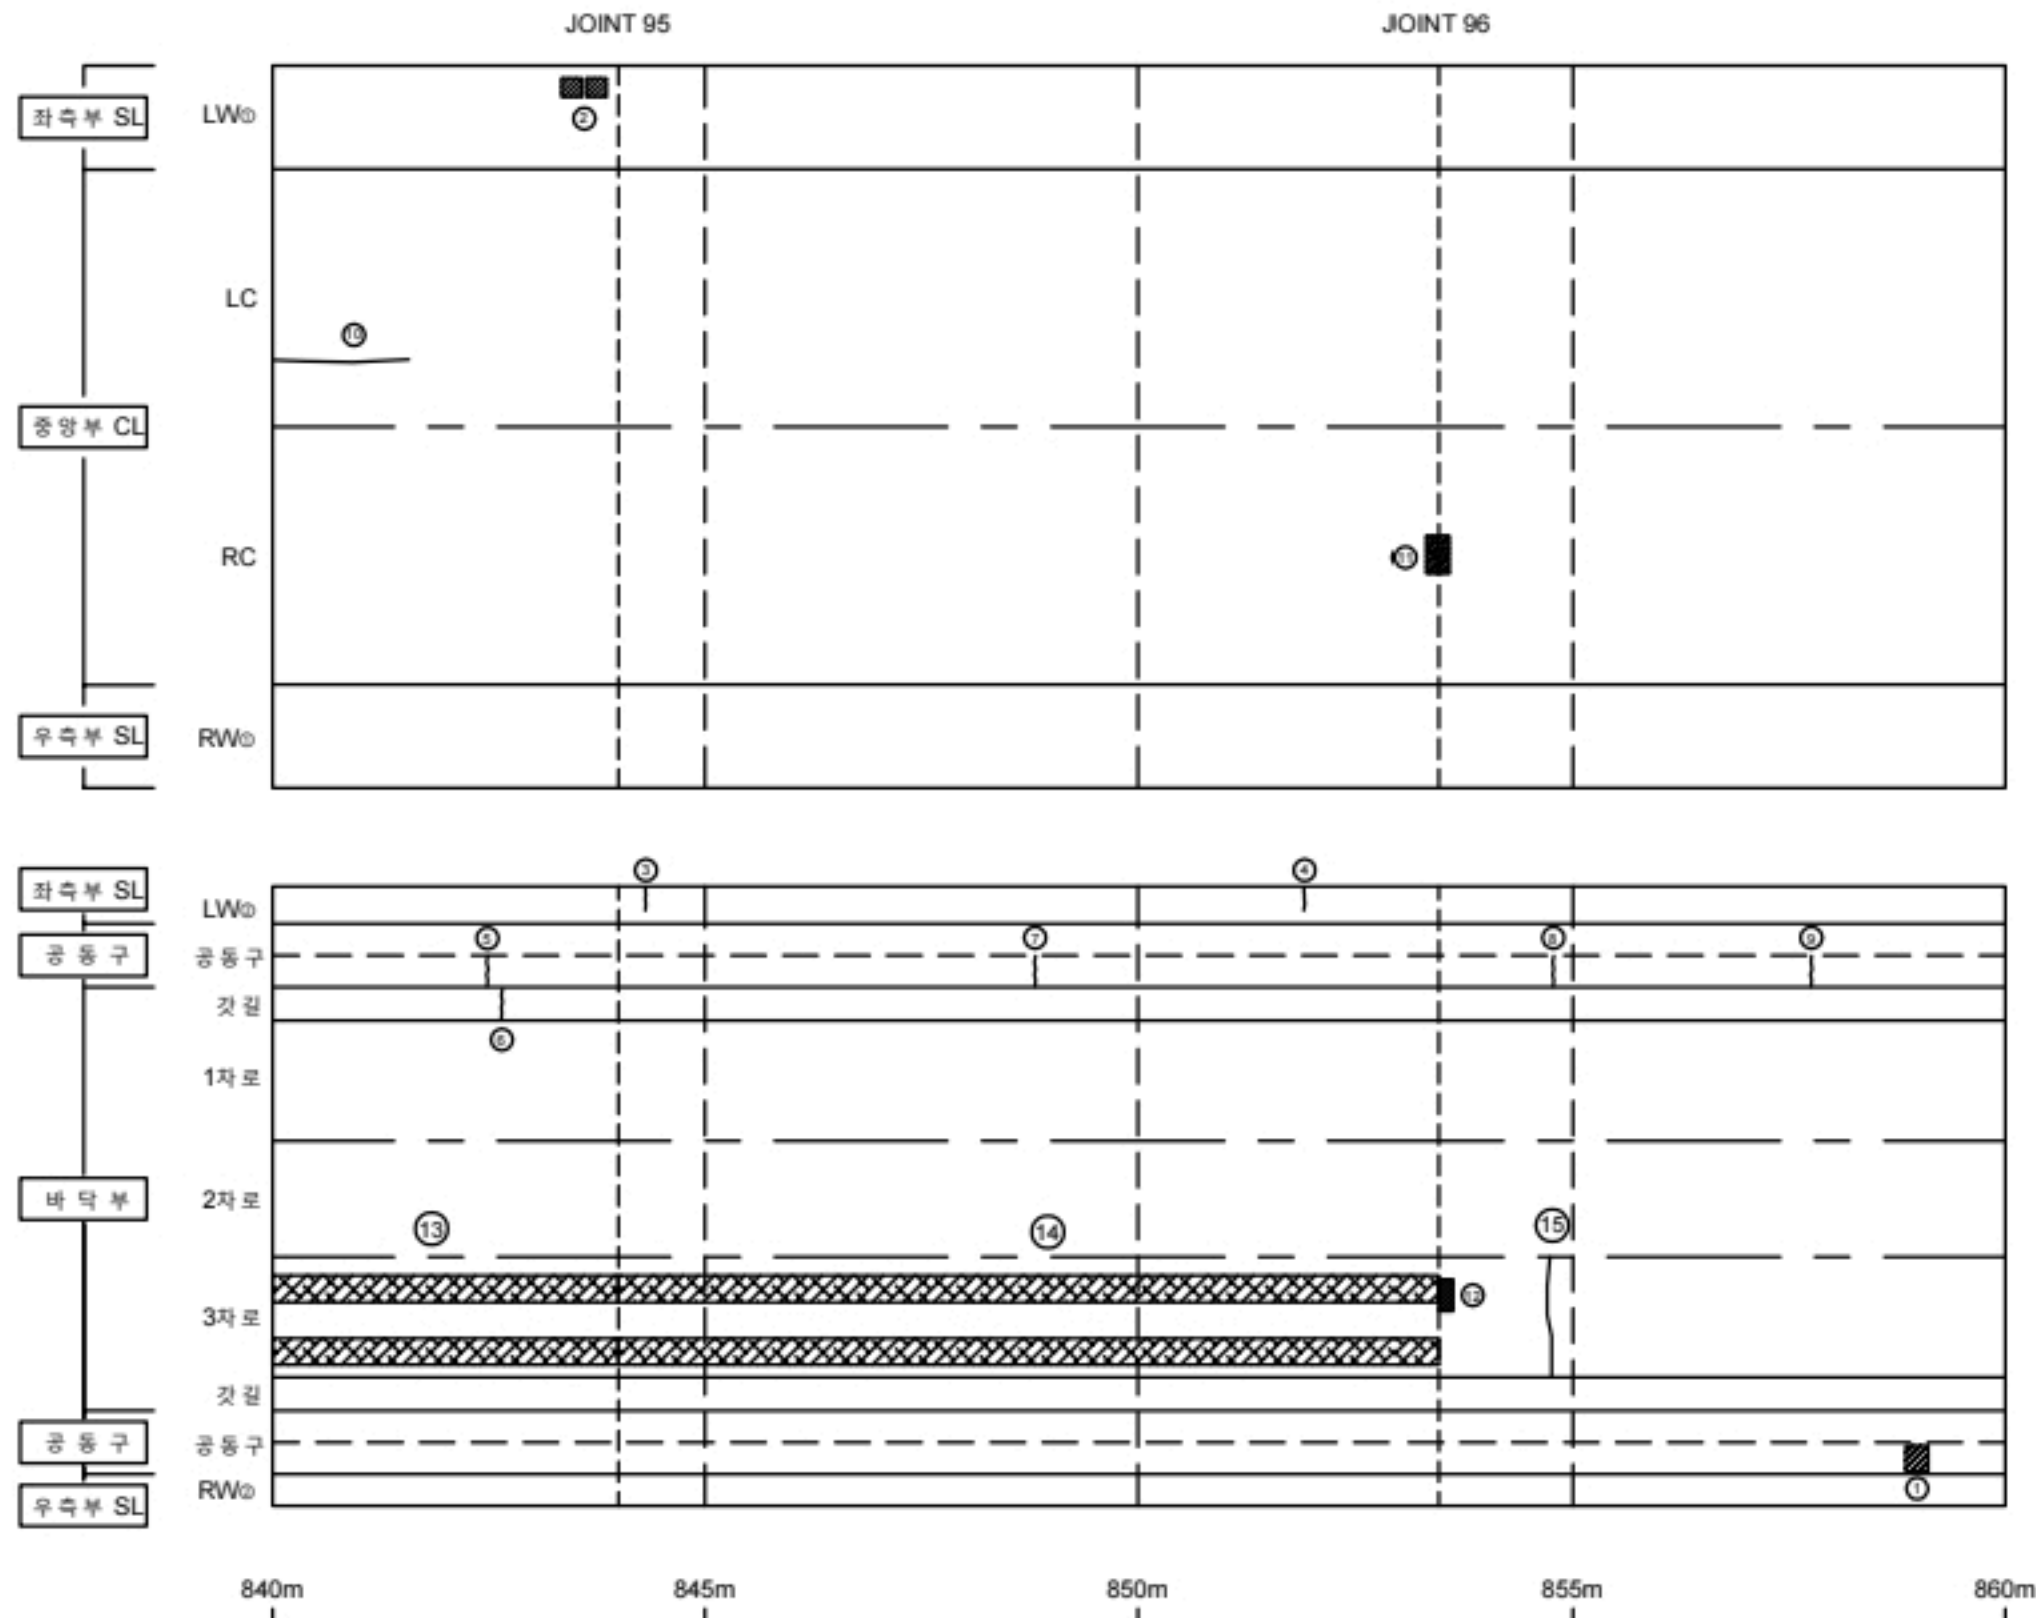
문수터널  
840.0~860.0m

| 번호 | 선/구 | 부재명 | 손상현황 | 손상규모 | | | | | 비고 |
|---|---|---|---|---|---|---|---|---|---|
| 3 | 구 | 공동구 | 균열 | 1.0 | 0.3 | | 1 | m | 0.30 |
| 10 | 구 | 천단부 | 균열 | 0.3 | 2.0 | | 1 | m | 2.00 |
| 13 | 구 | 포장부 | 타일 및 토손균열 | 0.3 | 1.0 | 4.0 | 2 | m <sup>2</sup> | 8.00 |
| 14 | 구 | 포장부 | 타일 및 토손균열 | 0.3 | 1.0 | 9.0 | 2 | m <sup>2</sup> | 18.00 |

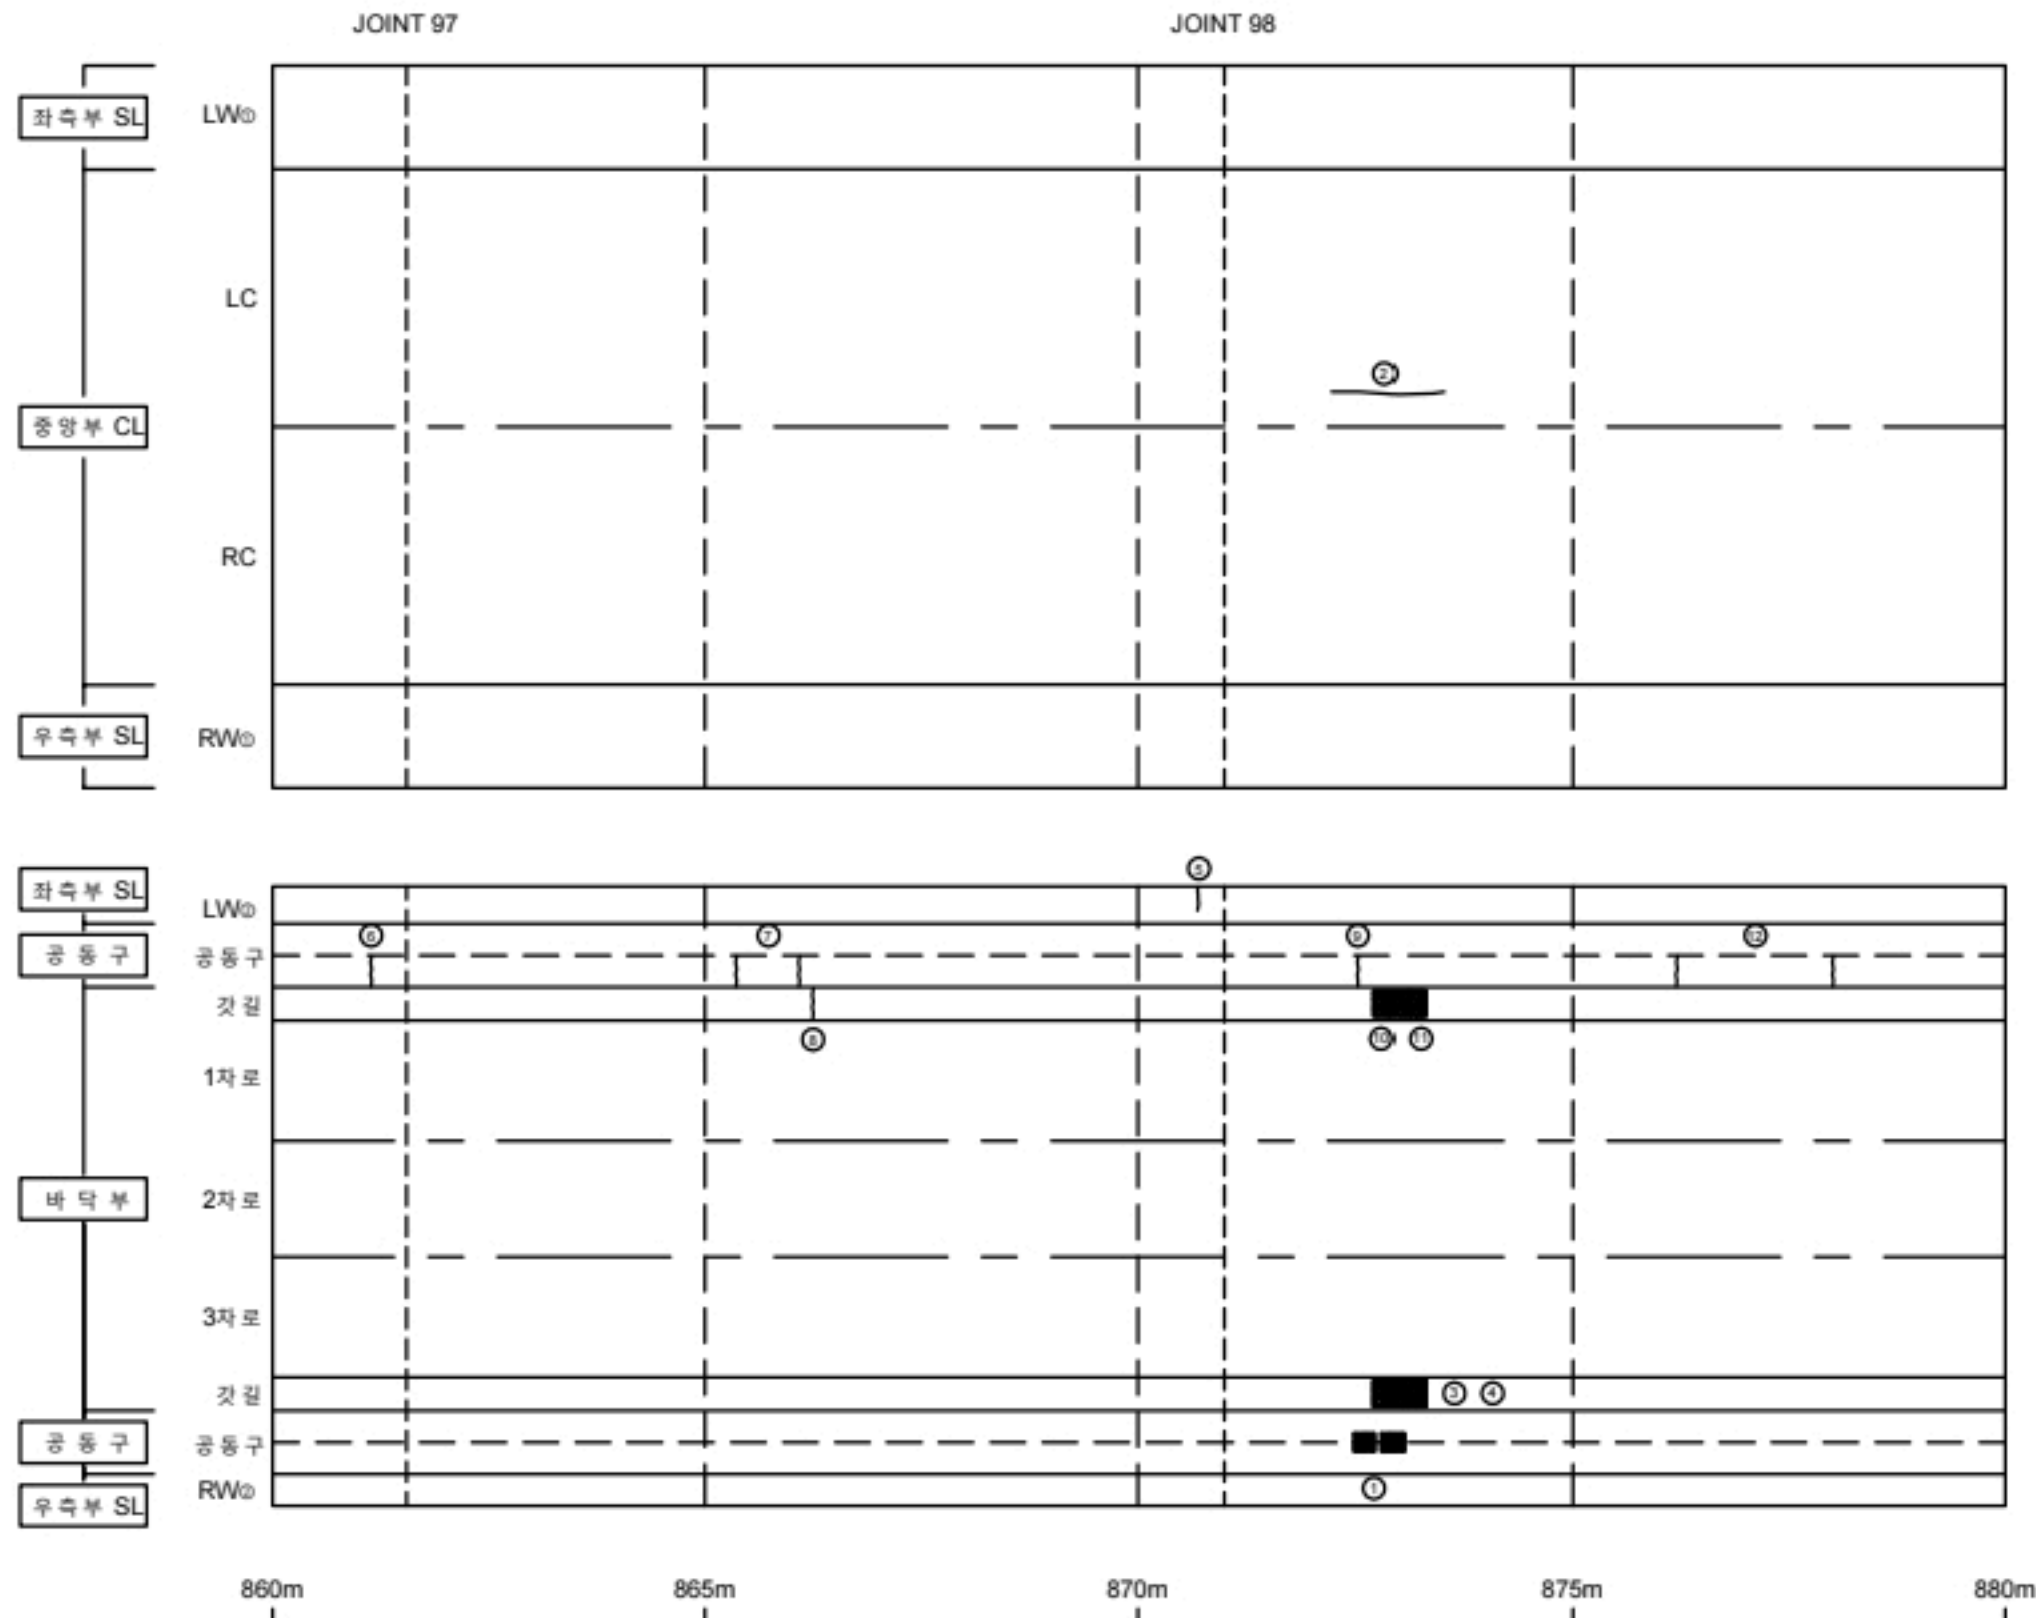
문수터널  
860.0~880.0m

| 번호 | 신/구 | 부재명 | 손상현황 | 손상규모 | | | | | 비고 |
|---|---|---|---|---|---|---|---|---|---|
| 2 | 구 | 천단부 | 균열 | 0.2 | 2.0 | | 1 | m | 2.00 |
| 5 | 구 | 공동구 | 균열 | 1.0 | 0.3 | | 1 | m | 0.30 |
| 7 | 구 | 공동구 | 균열 | 0.3 | 0.6 | | 2 | m | 1.20 |

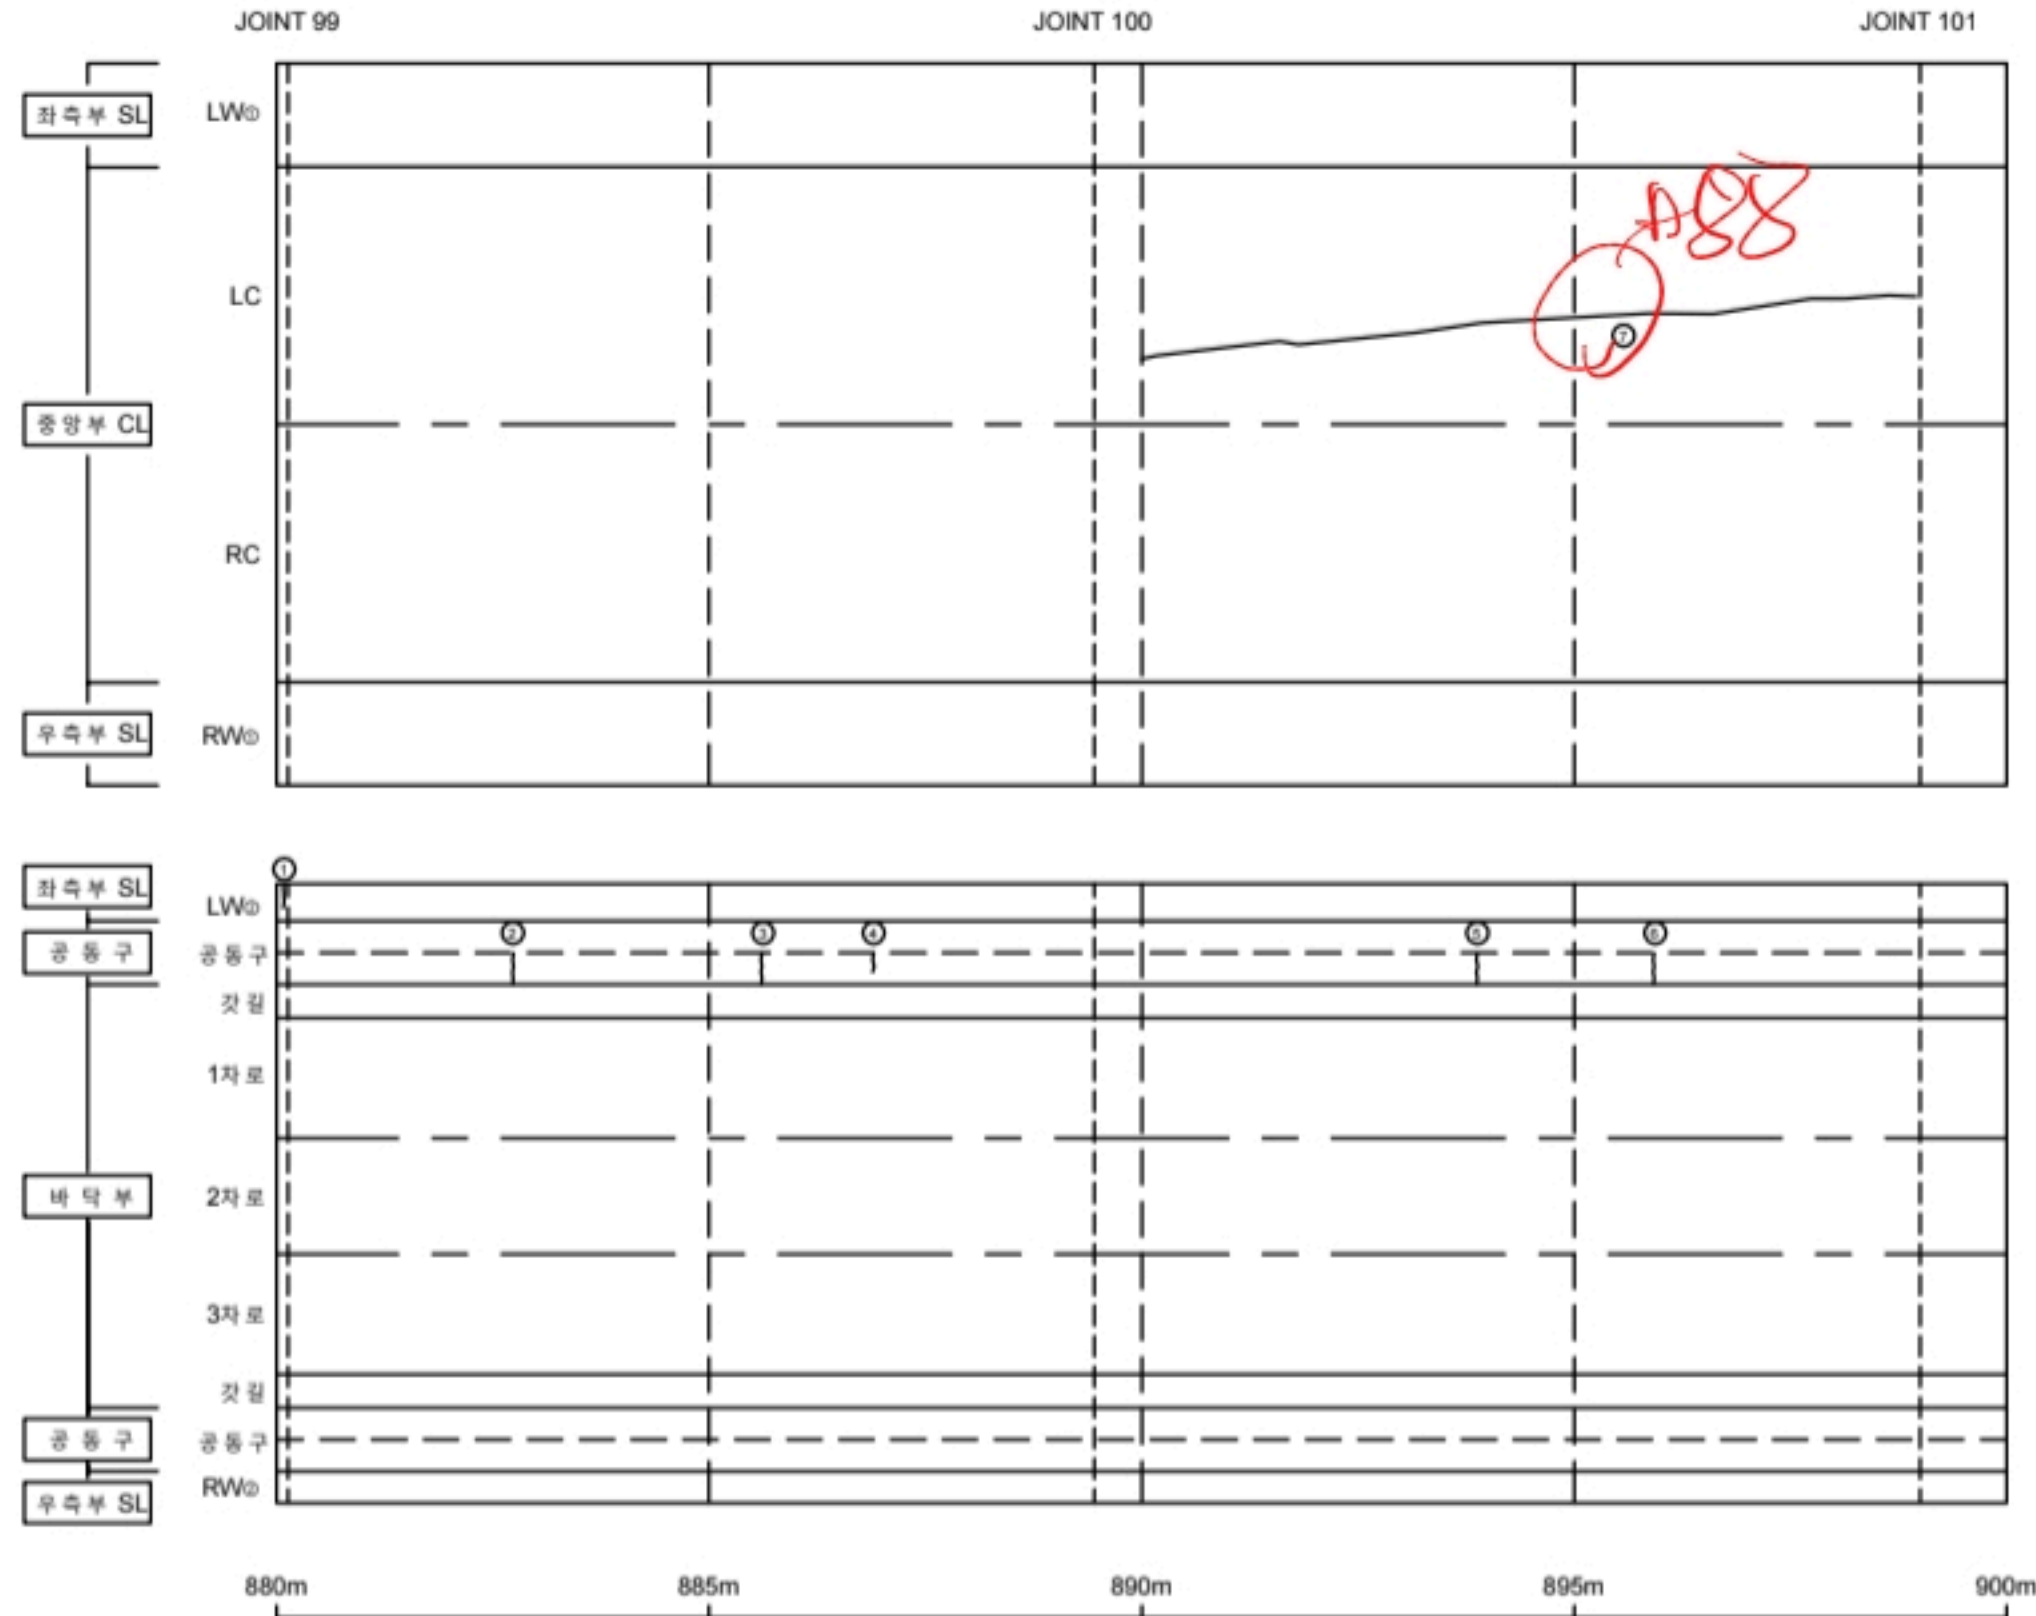
문수터널  
880.0~900.0m

| 번호 | 신/구 | 부재명 | 손상현황 | 손상규모 | | | | | 비고 |
|---|---|---|---|---|---|---|---|---|---|
| 1 | 구 | 공동구 | 균열 | 1.0 | 0.3 | | 1 | m | 0.30 |
| 7 | 구 | 천단부 | 보수부 재균열 | 0.3 | 9.0 | | 1 | m | 9.00 |

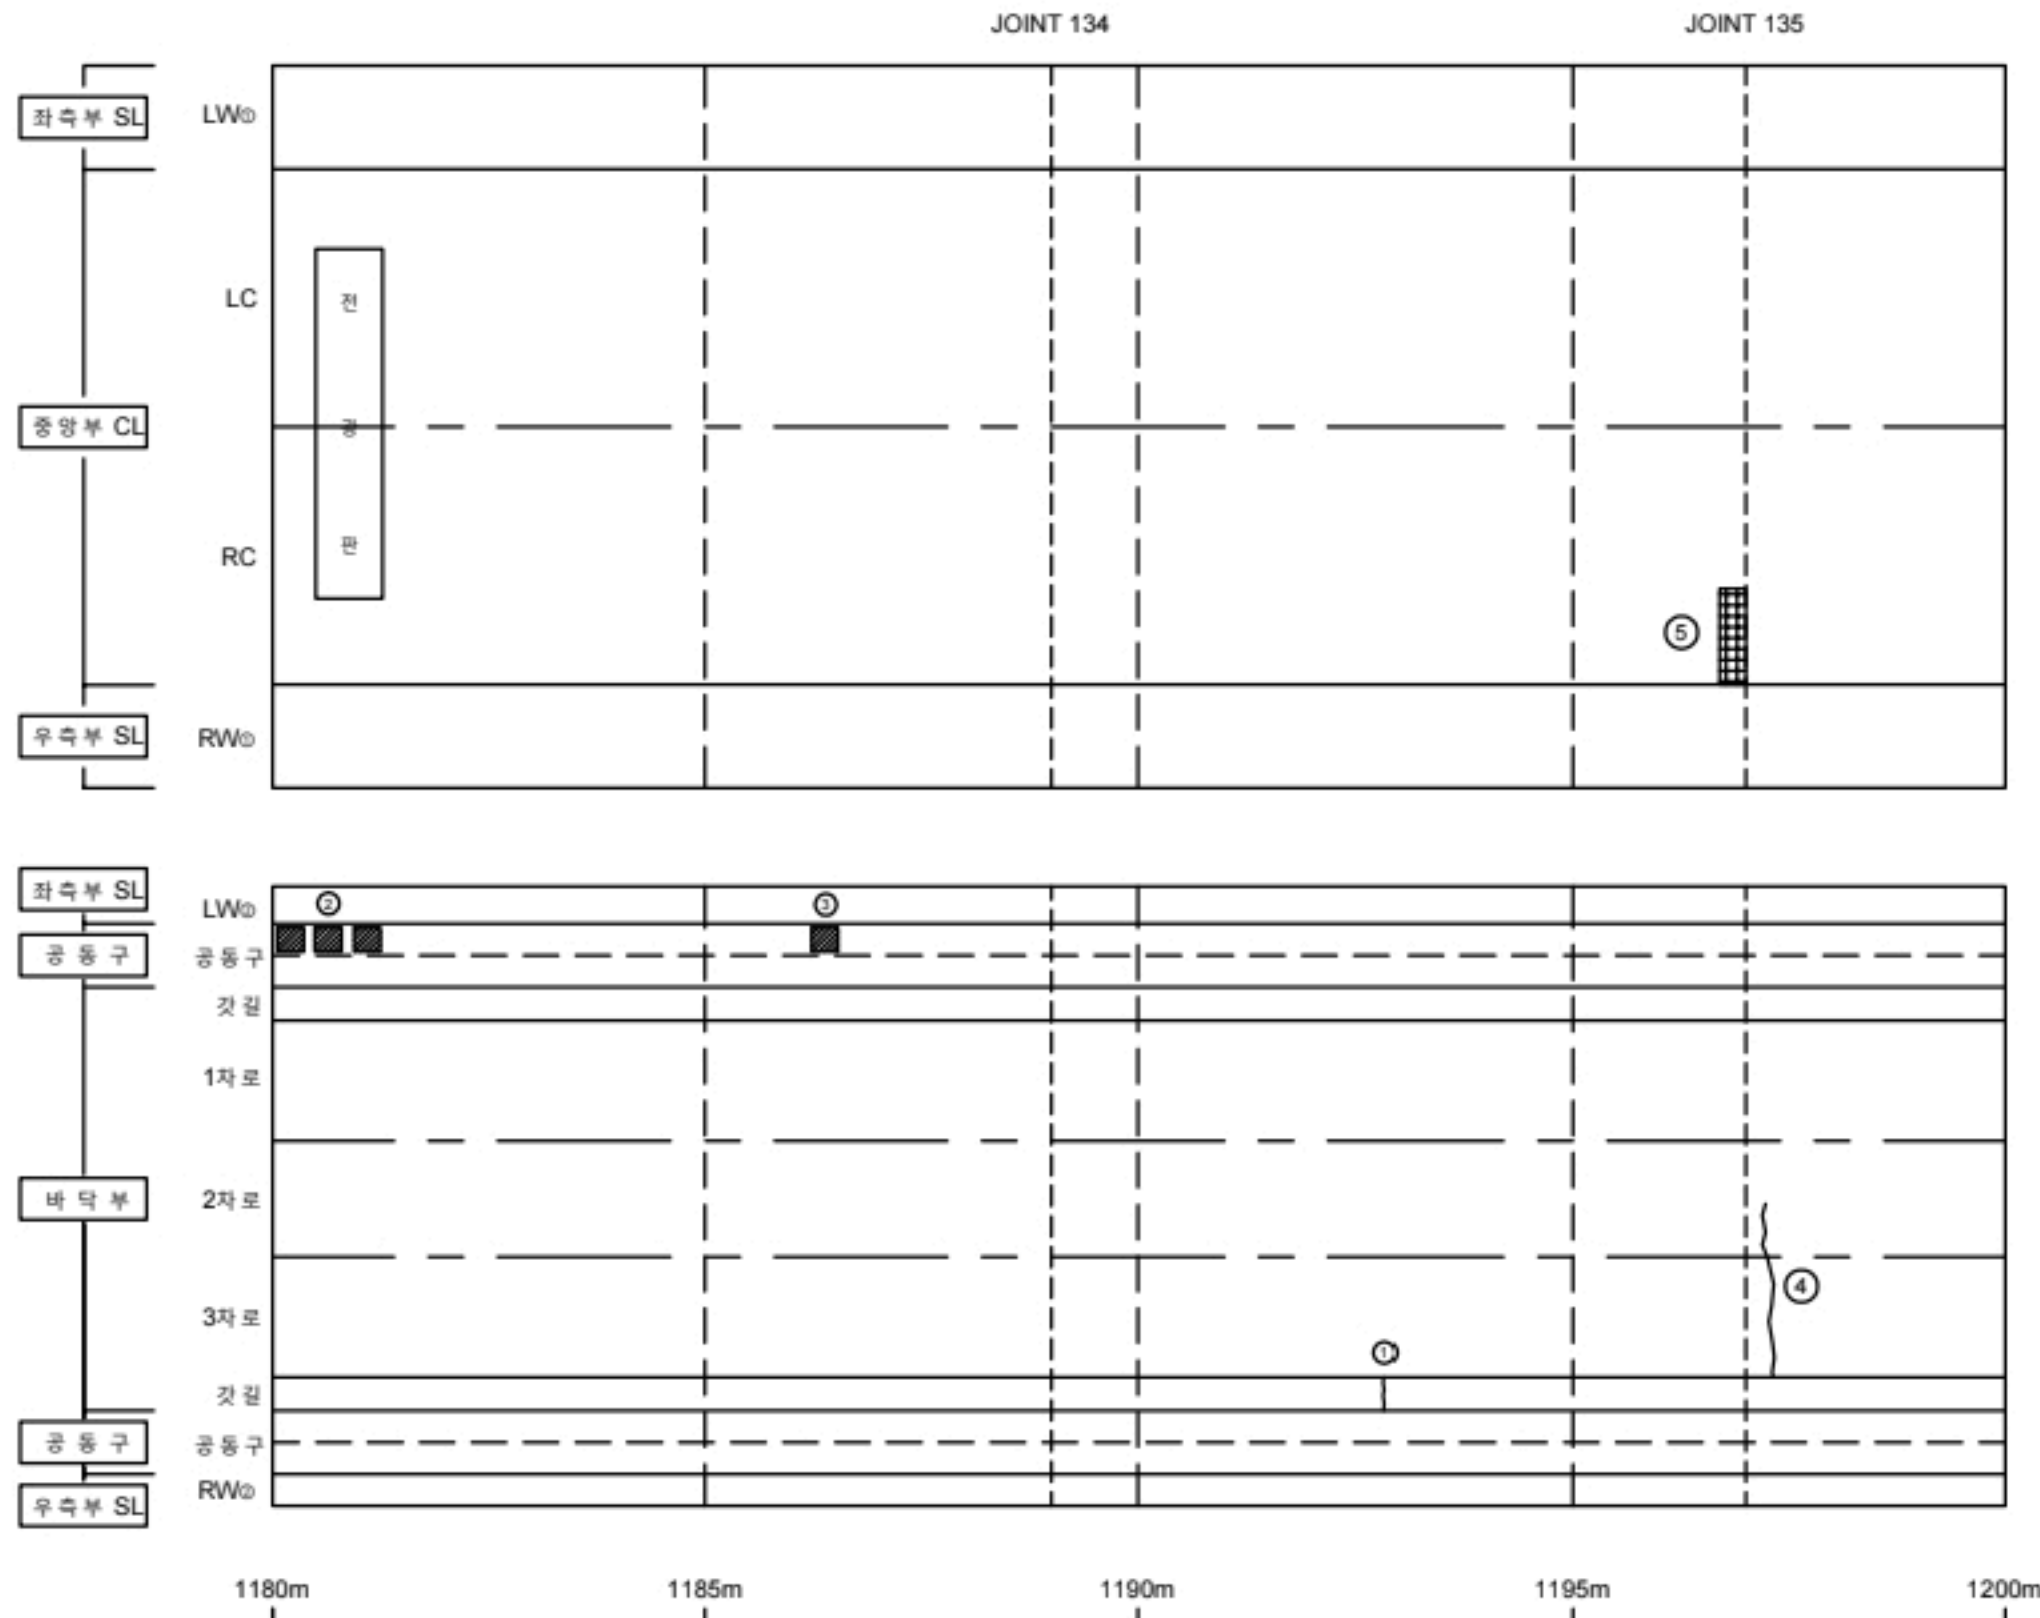
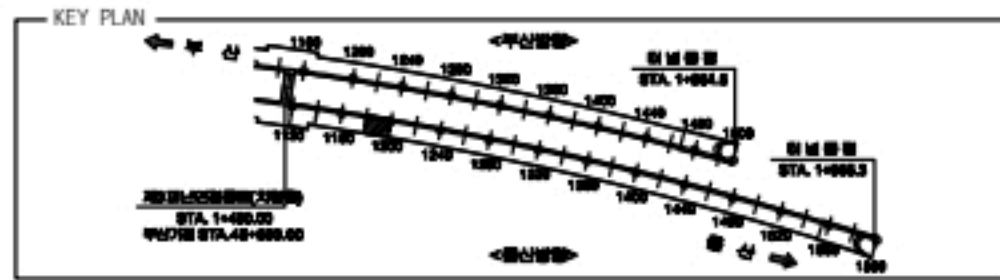
문수터널  
1,180.0~1,200.0m

| 번호 | 선/구 | 부재명 | 손상원인 | 손상규모 | | | | | 비고 |
|---|---|---|---|---|---|---|---|---|---|
| 1 | 구 | 배수시설 | 균열 | 0.3 | 0.6 | | 1 | m | 0.60 |
| 4 | 구 | 포장부 | 포장균열 | 0.3 | 5.0 | | 1 | m | 5.00 |
