손상물량표

문수터널  
0.0~20.0m

Drawing Title  
문수터널(울산) 외관조사망도(1120.0 ~ 1140.0m)

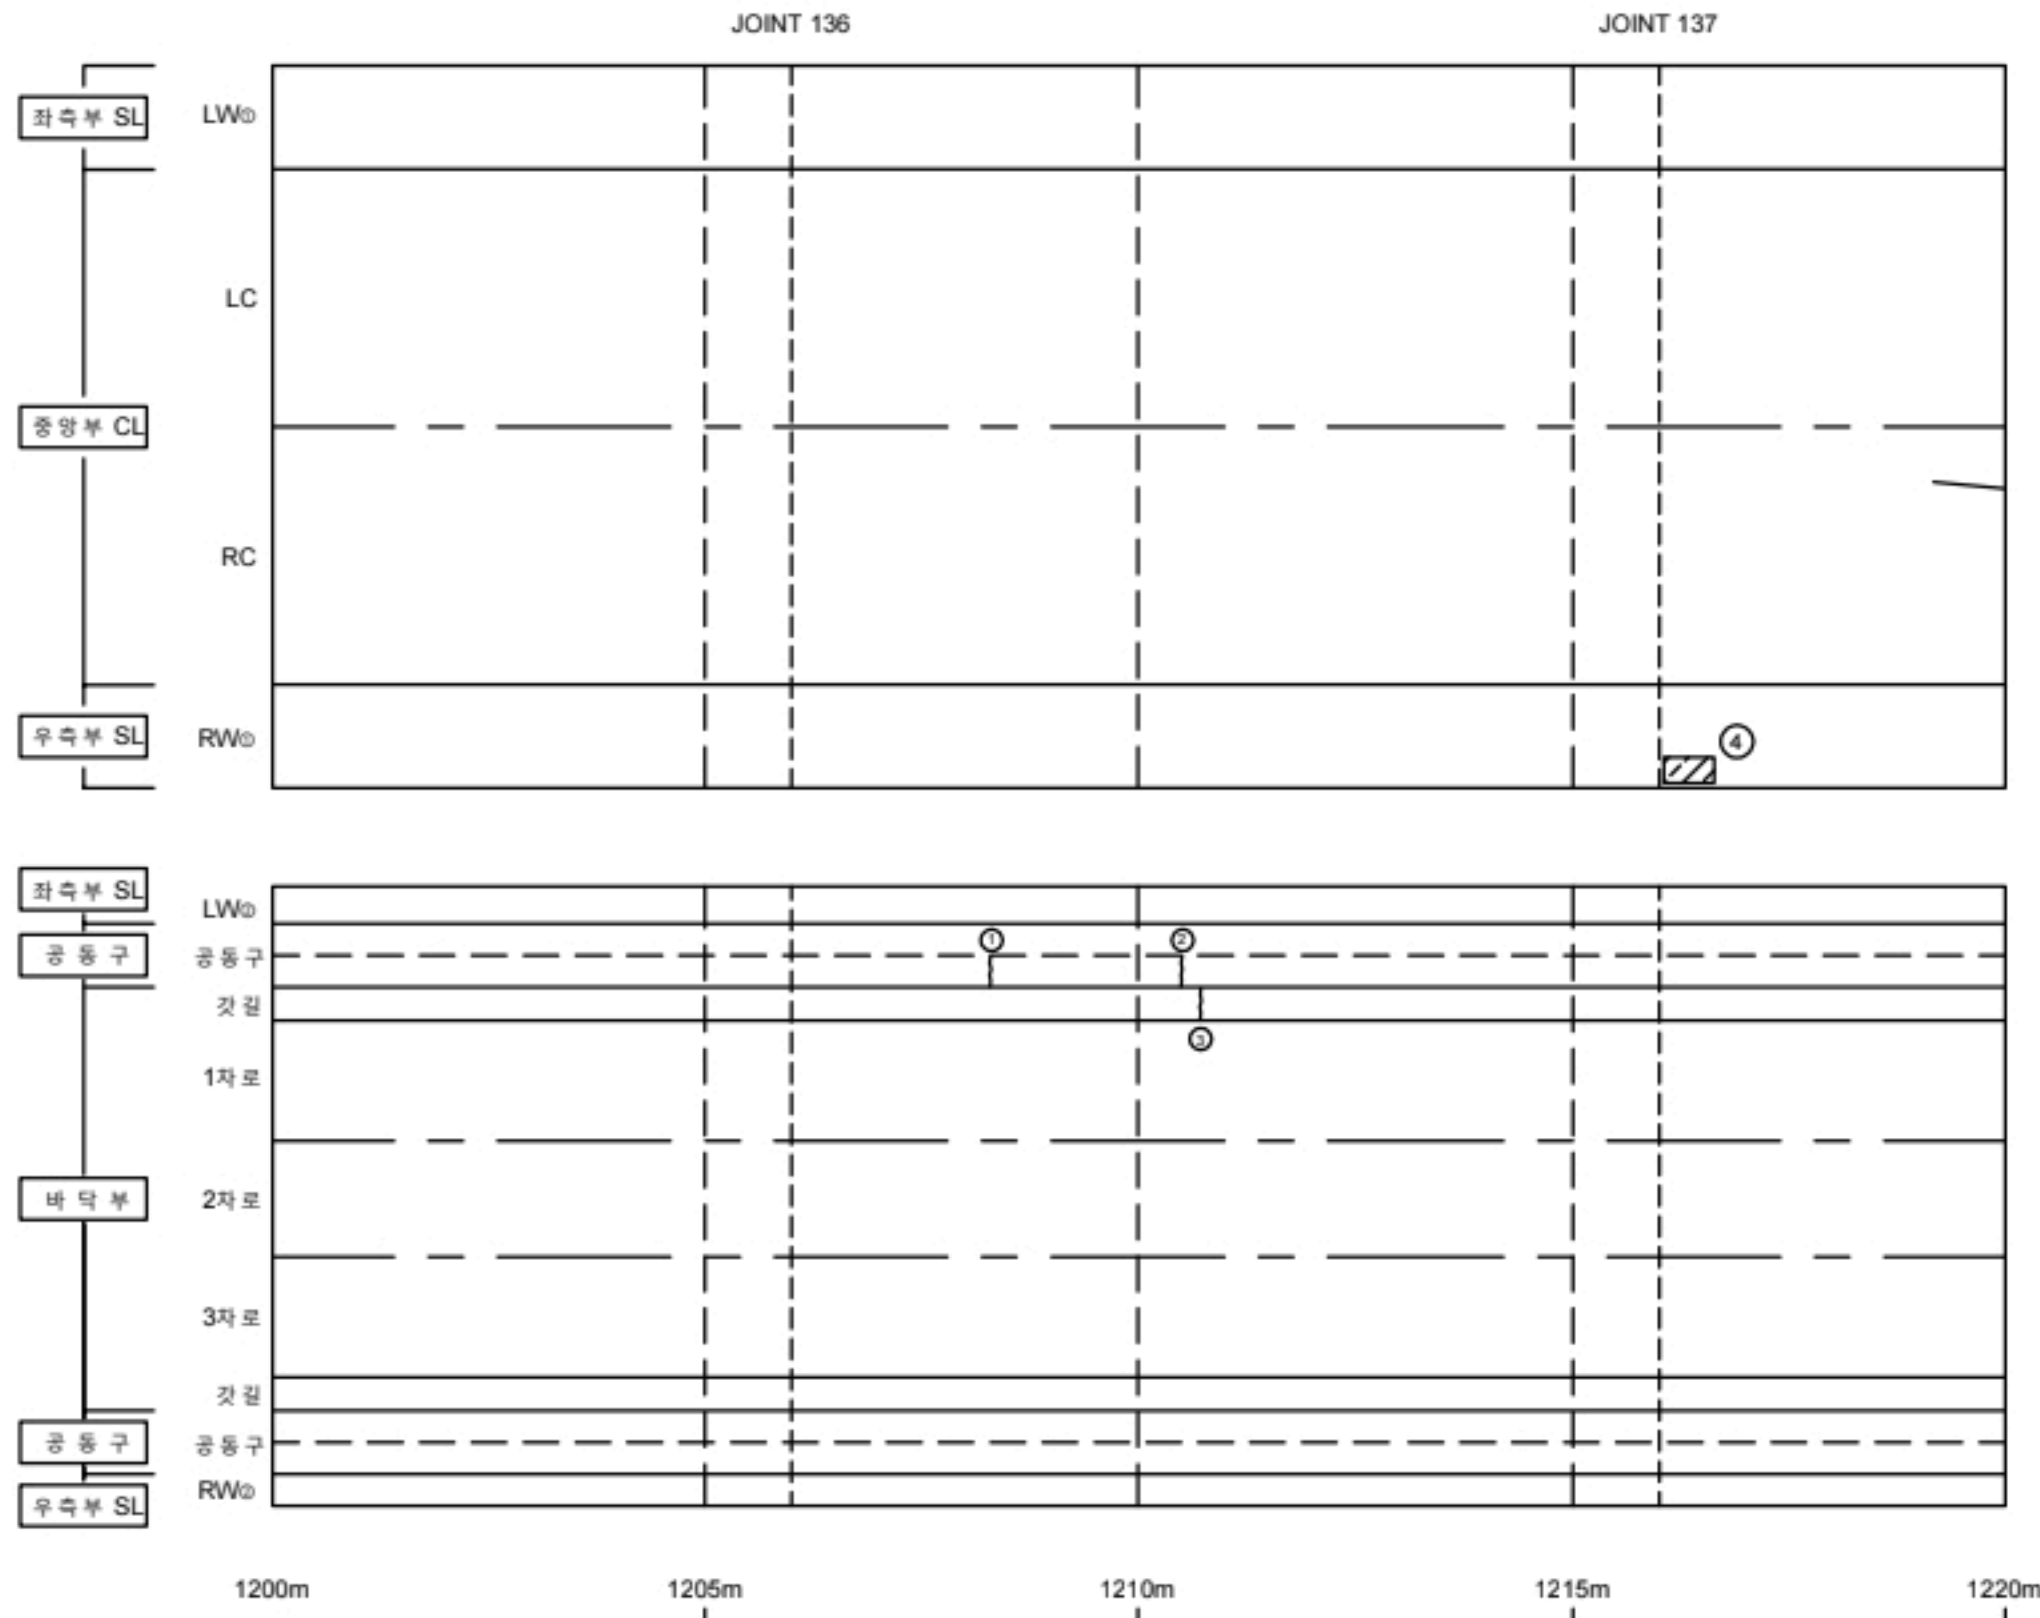
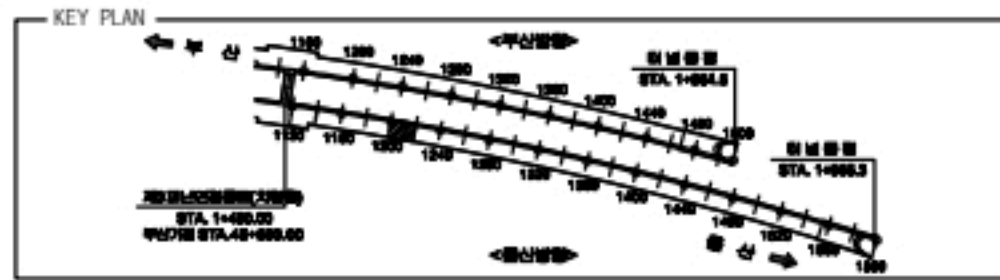
| 문수터널<br>1,200.0~1,220.0m | | | | | | | | | |

| 문수터널<br>1,200.0~1,220.0m | | | | | | | | | |
|---|---|---|---|---|---|---|---|---|---|
| 1 | 구 | 공동구 | 균열 | 0.2 | 0.6 | | 1 | m | 0.80 |
| 2 | 구 | 공동구 | 균열 | 0.2 | 0.6 | | 1 | m | 0.80 |
| 3 | 구 | 배수시설 | 균열 | 0.2 | 0.6 | | 1 | m | 0.80 |

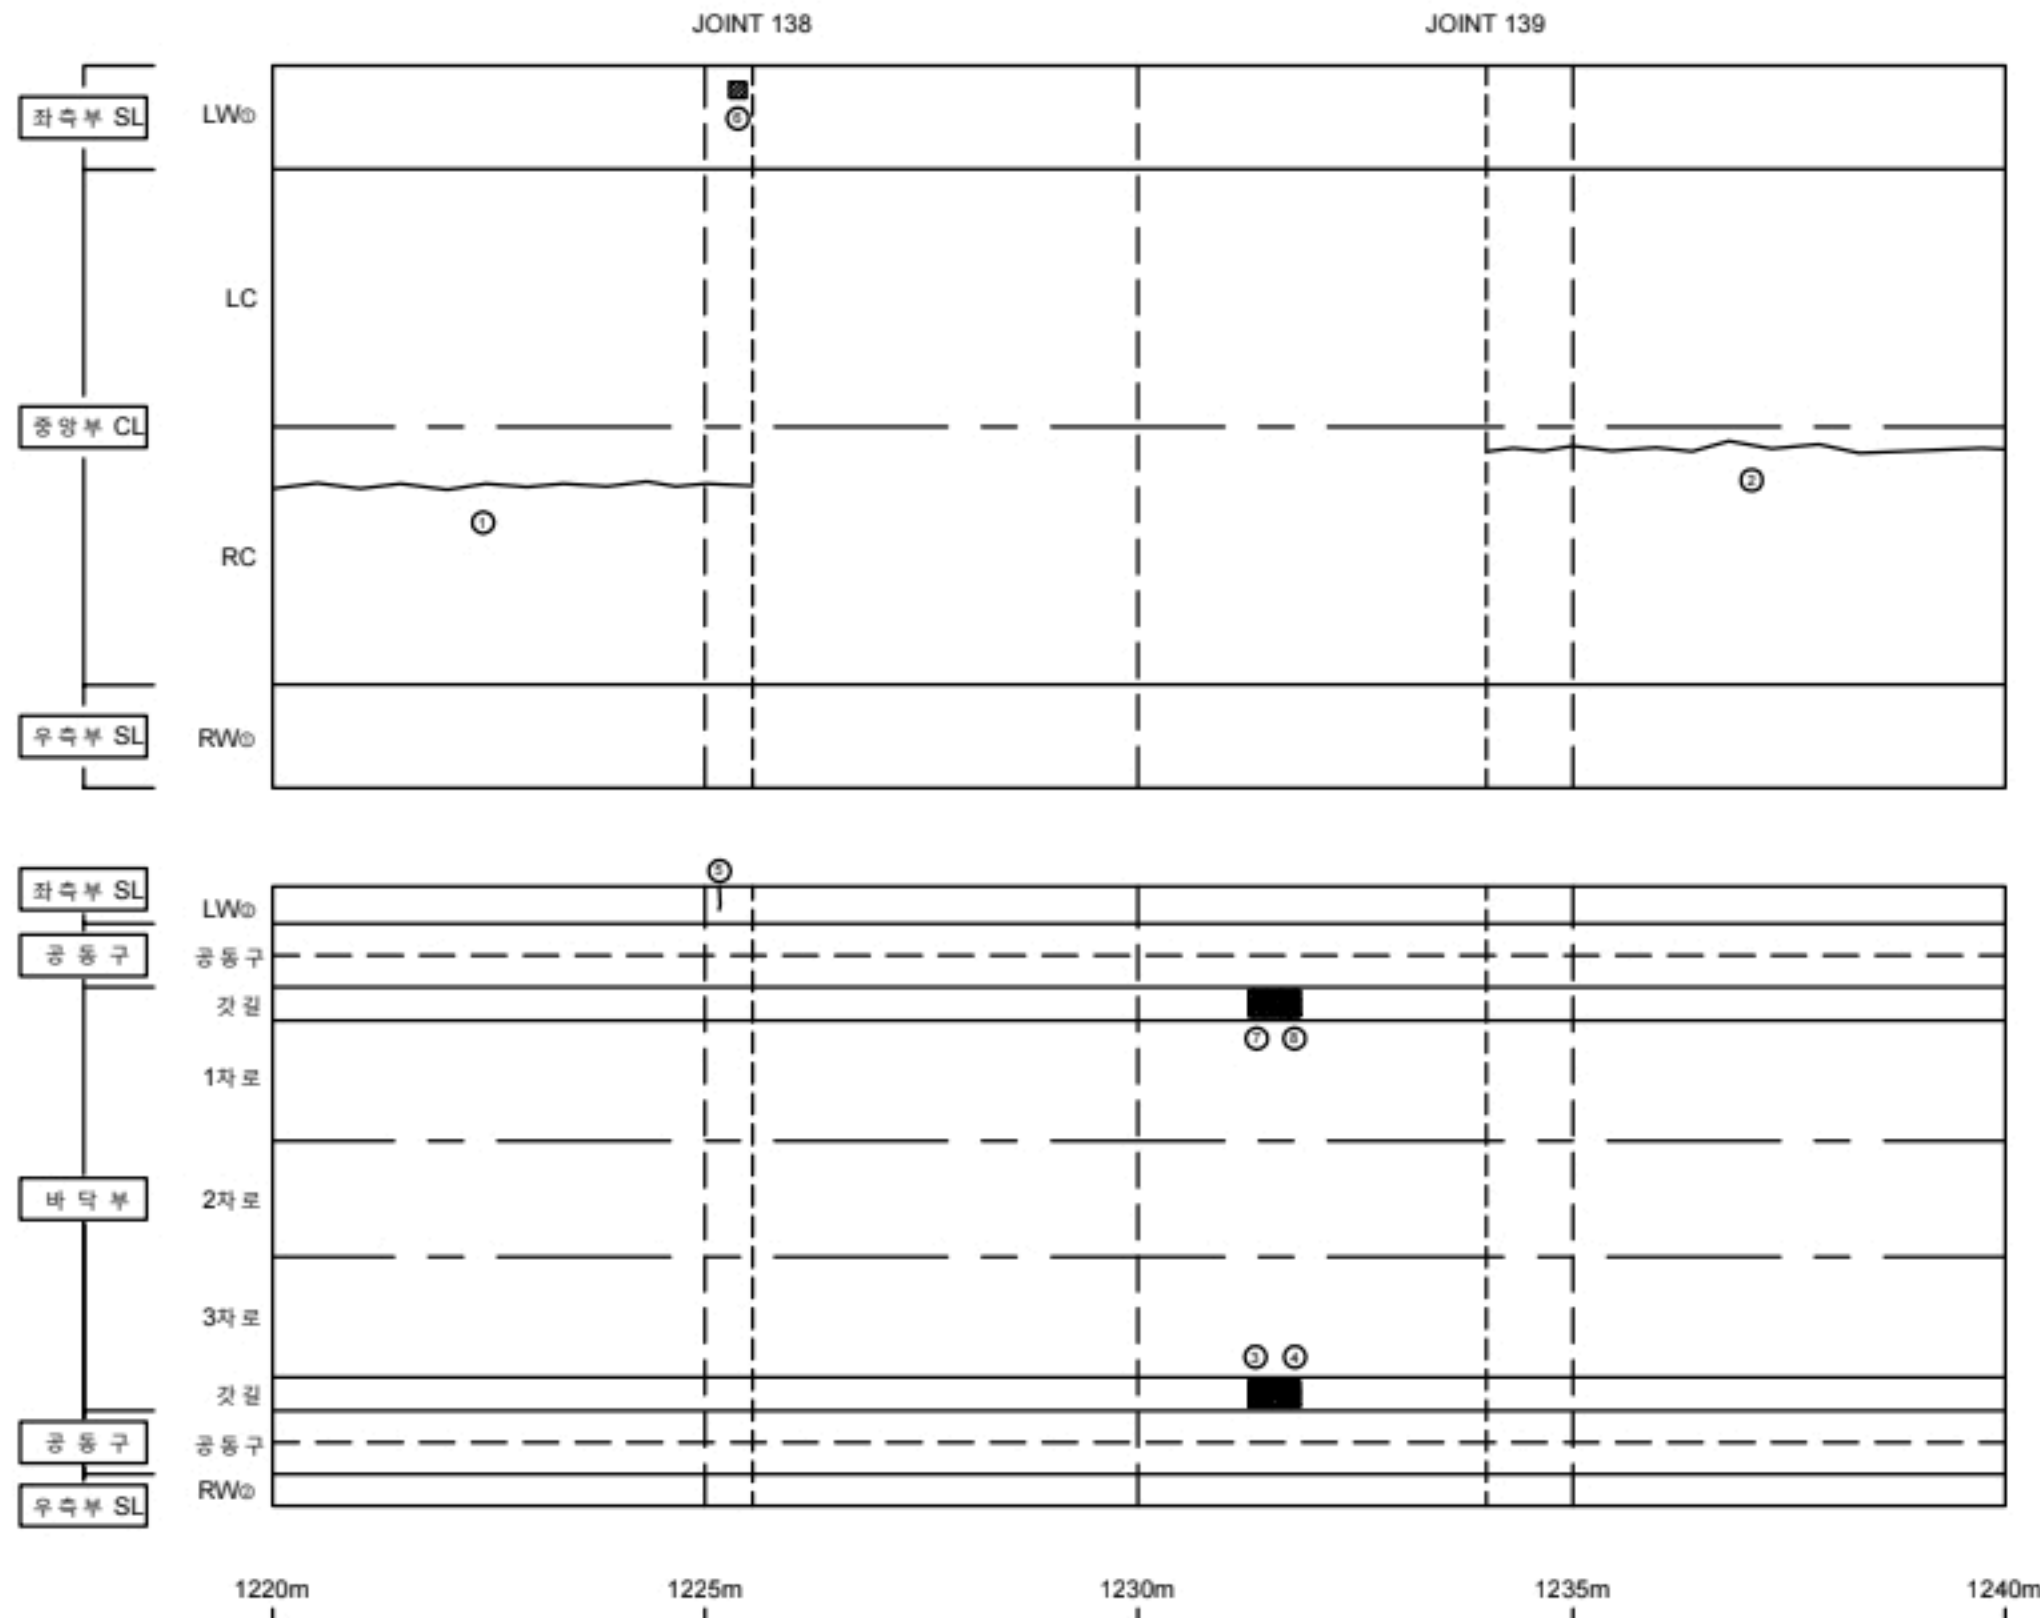
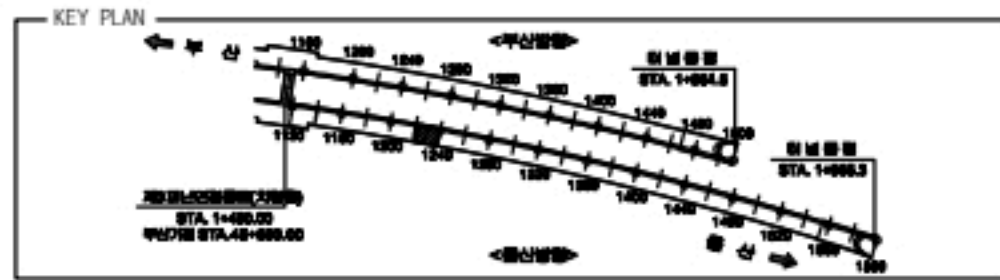
| 문수터널<br>1,220.0~1,240.0m | | | | | | | | | |

| 문수터널<br>1,220.0~1,240.0m | | | | | | | | | |
|---|---|---|---|---|---|---|---|---|---|
| 4 | 구 | 배수시설 | 그레이팅 부식 | | | | 1 | EA | 1.00 |
| 5 | 구 | 공동구 | 균열 | 1.0 | 0.3 | | 1 | m | 0.30 |
| 8 | 구 | 배수시설 | 그레이팅 부식 | | | | 1 | EA | 1.00 |

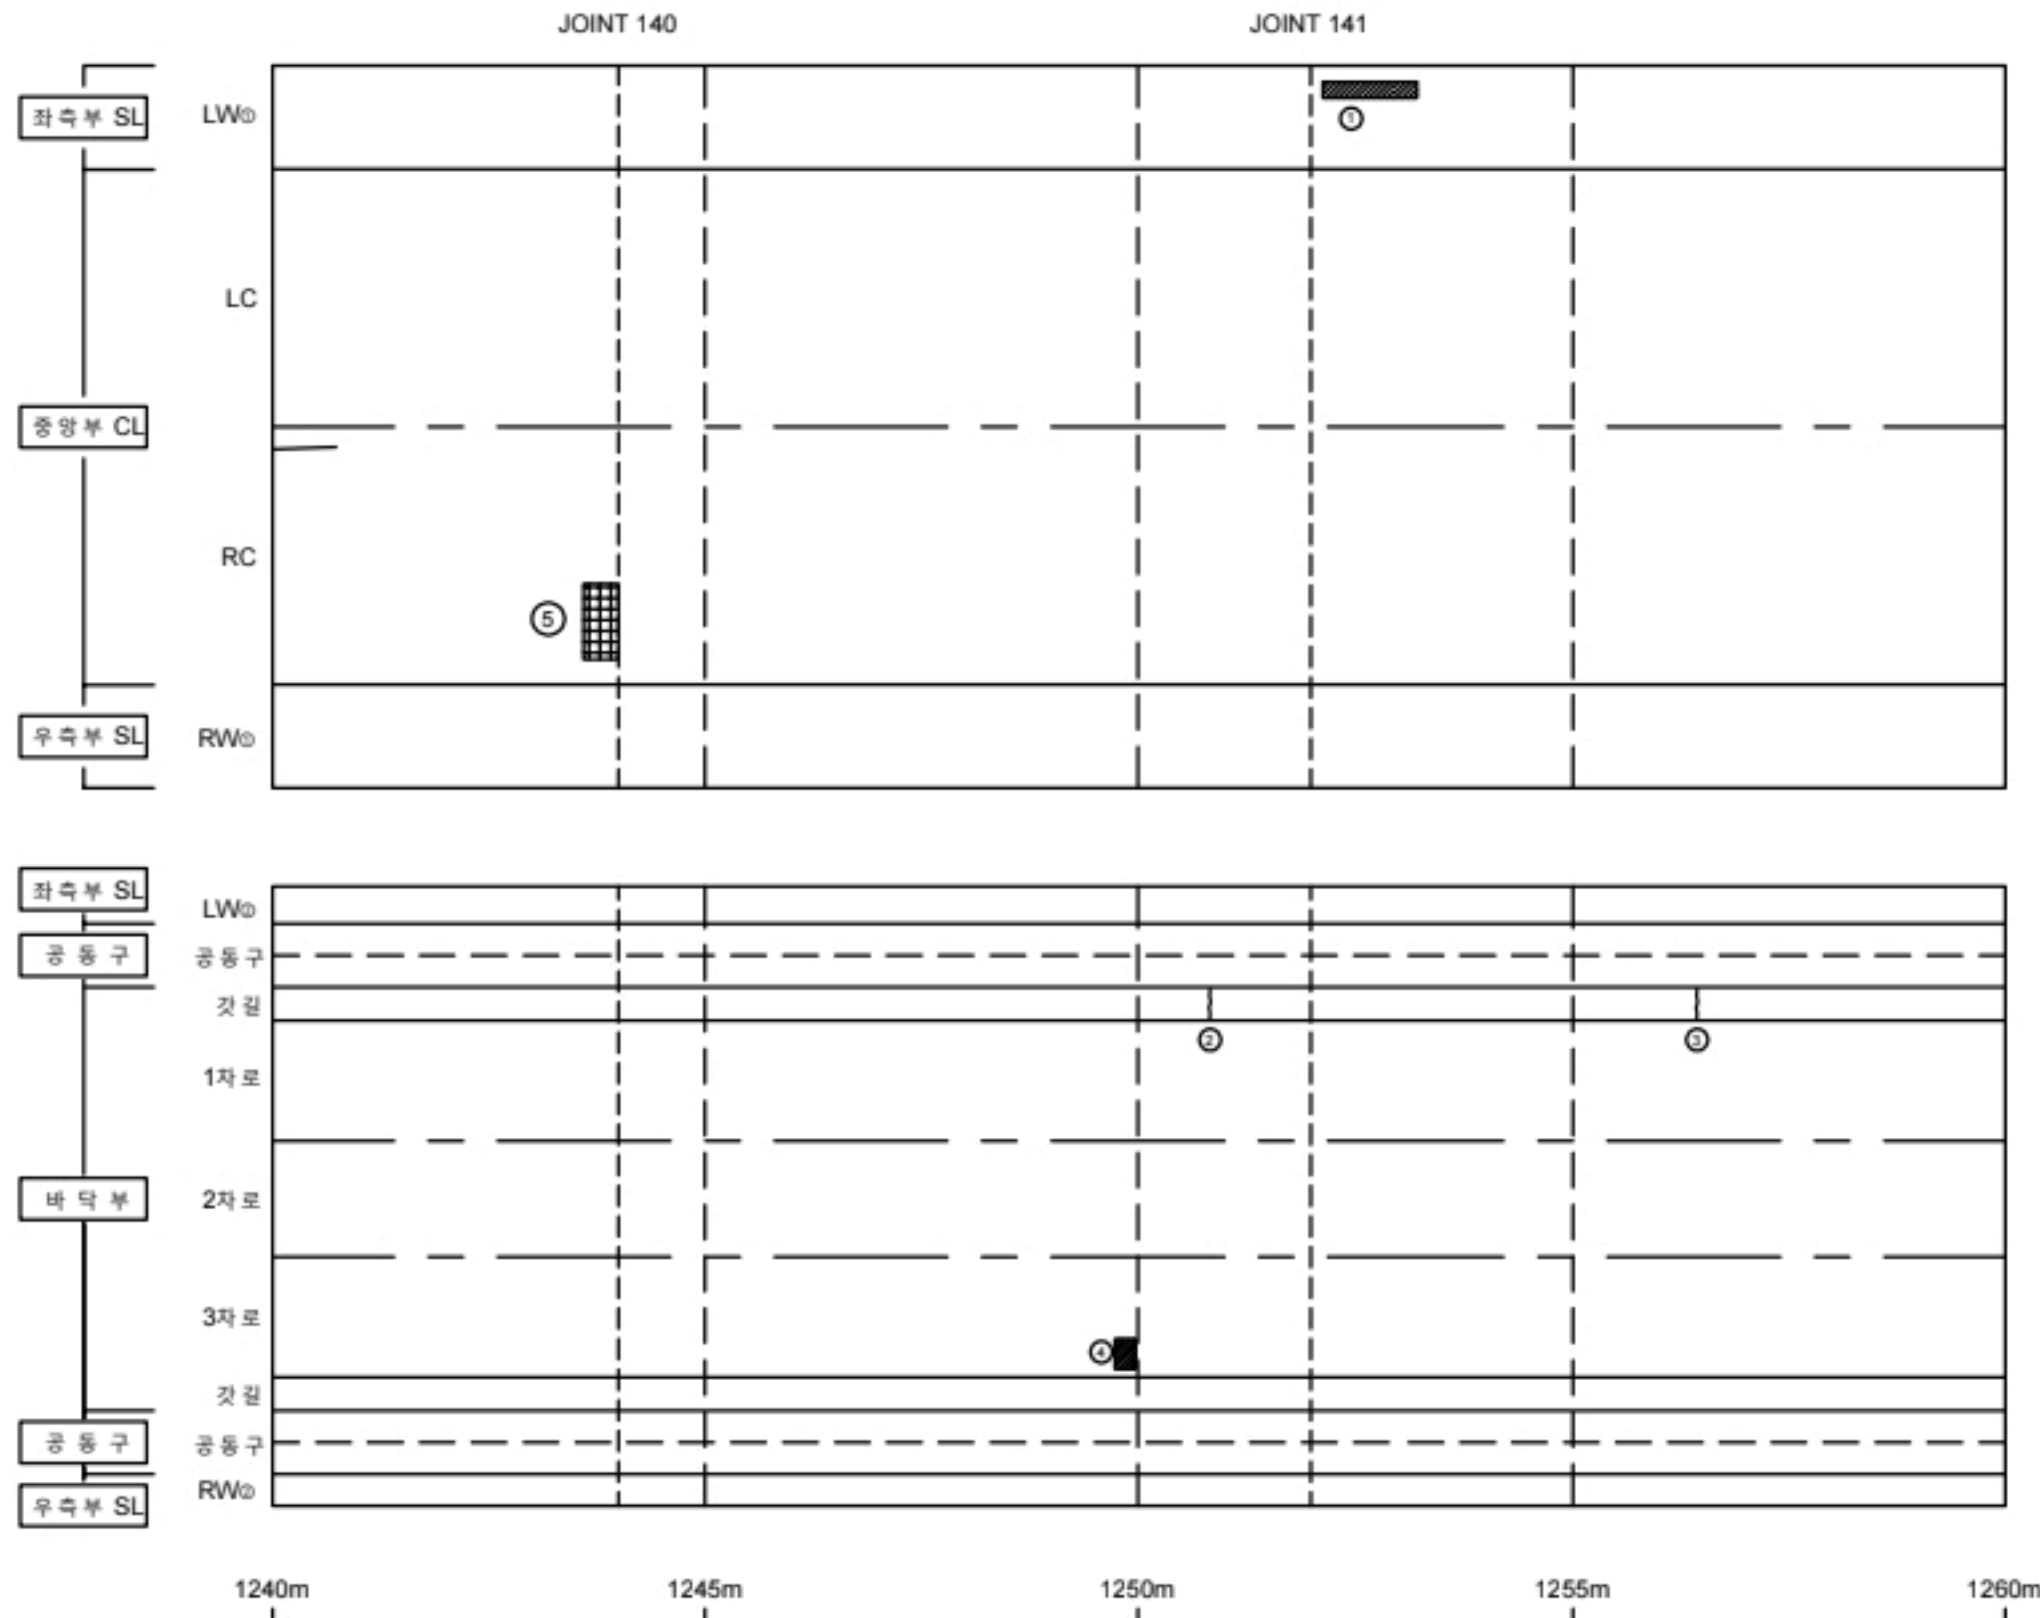
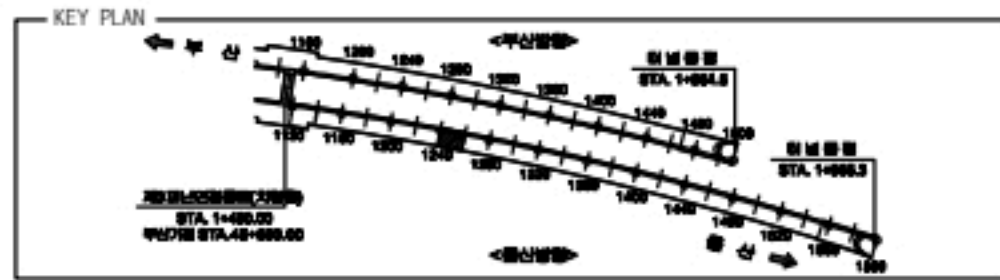
| 문수터널<br>1,240.0~1,260.0m | | | | | | | | | | |

| 문수터널<br>1,240.0~1,260.0m | | | | | | | | | | |
|---|---|---|---|---|---|---|---|---|---|---|
| 1 | 구 | 측벽부 | 다열열악 | | | | 5 | EA | 5.00 | 손상습지 |
| 2 | 구 | 배수시설 | 균열 | 0.3 | 0.6 | | 1 | m | 0.60 | |
| 3 | 구 | 배수시설 | 균열 | 0.2 | 0.6 | | 1 | m | 0.60 | |

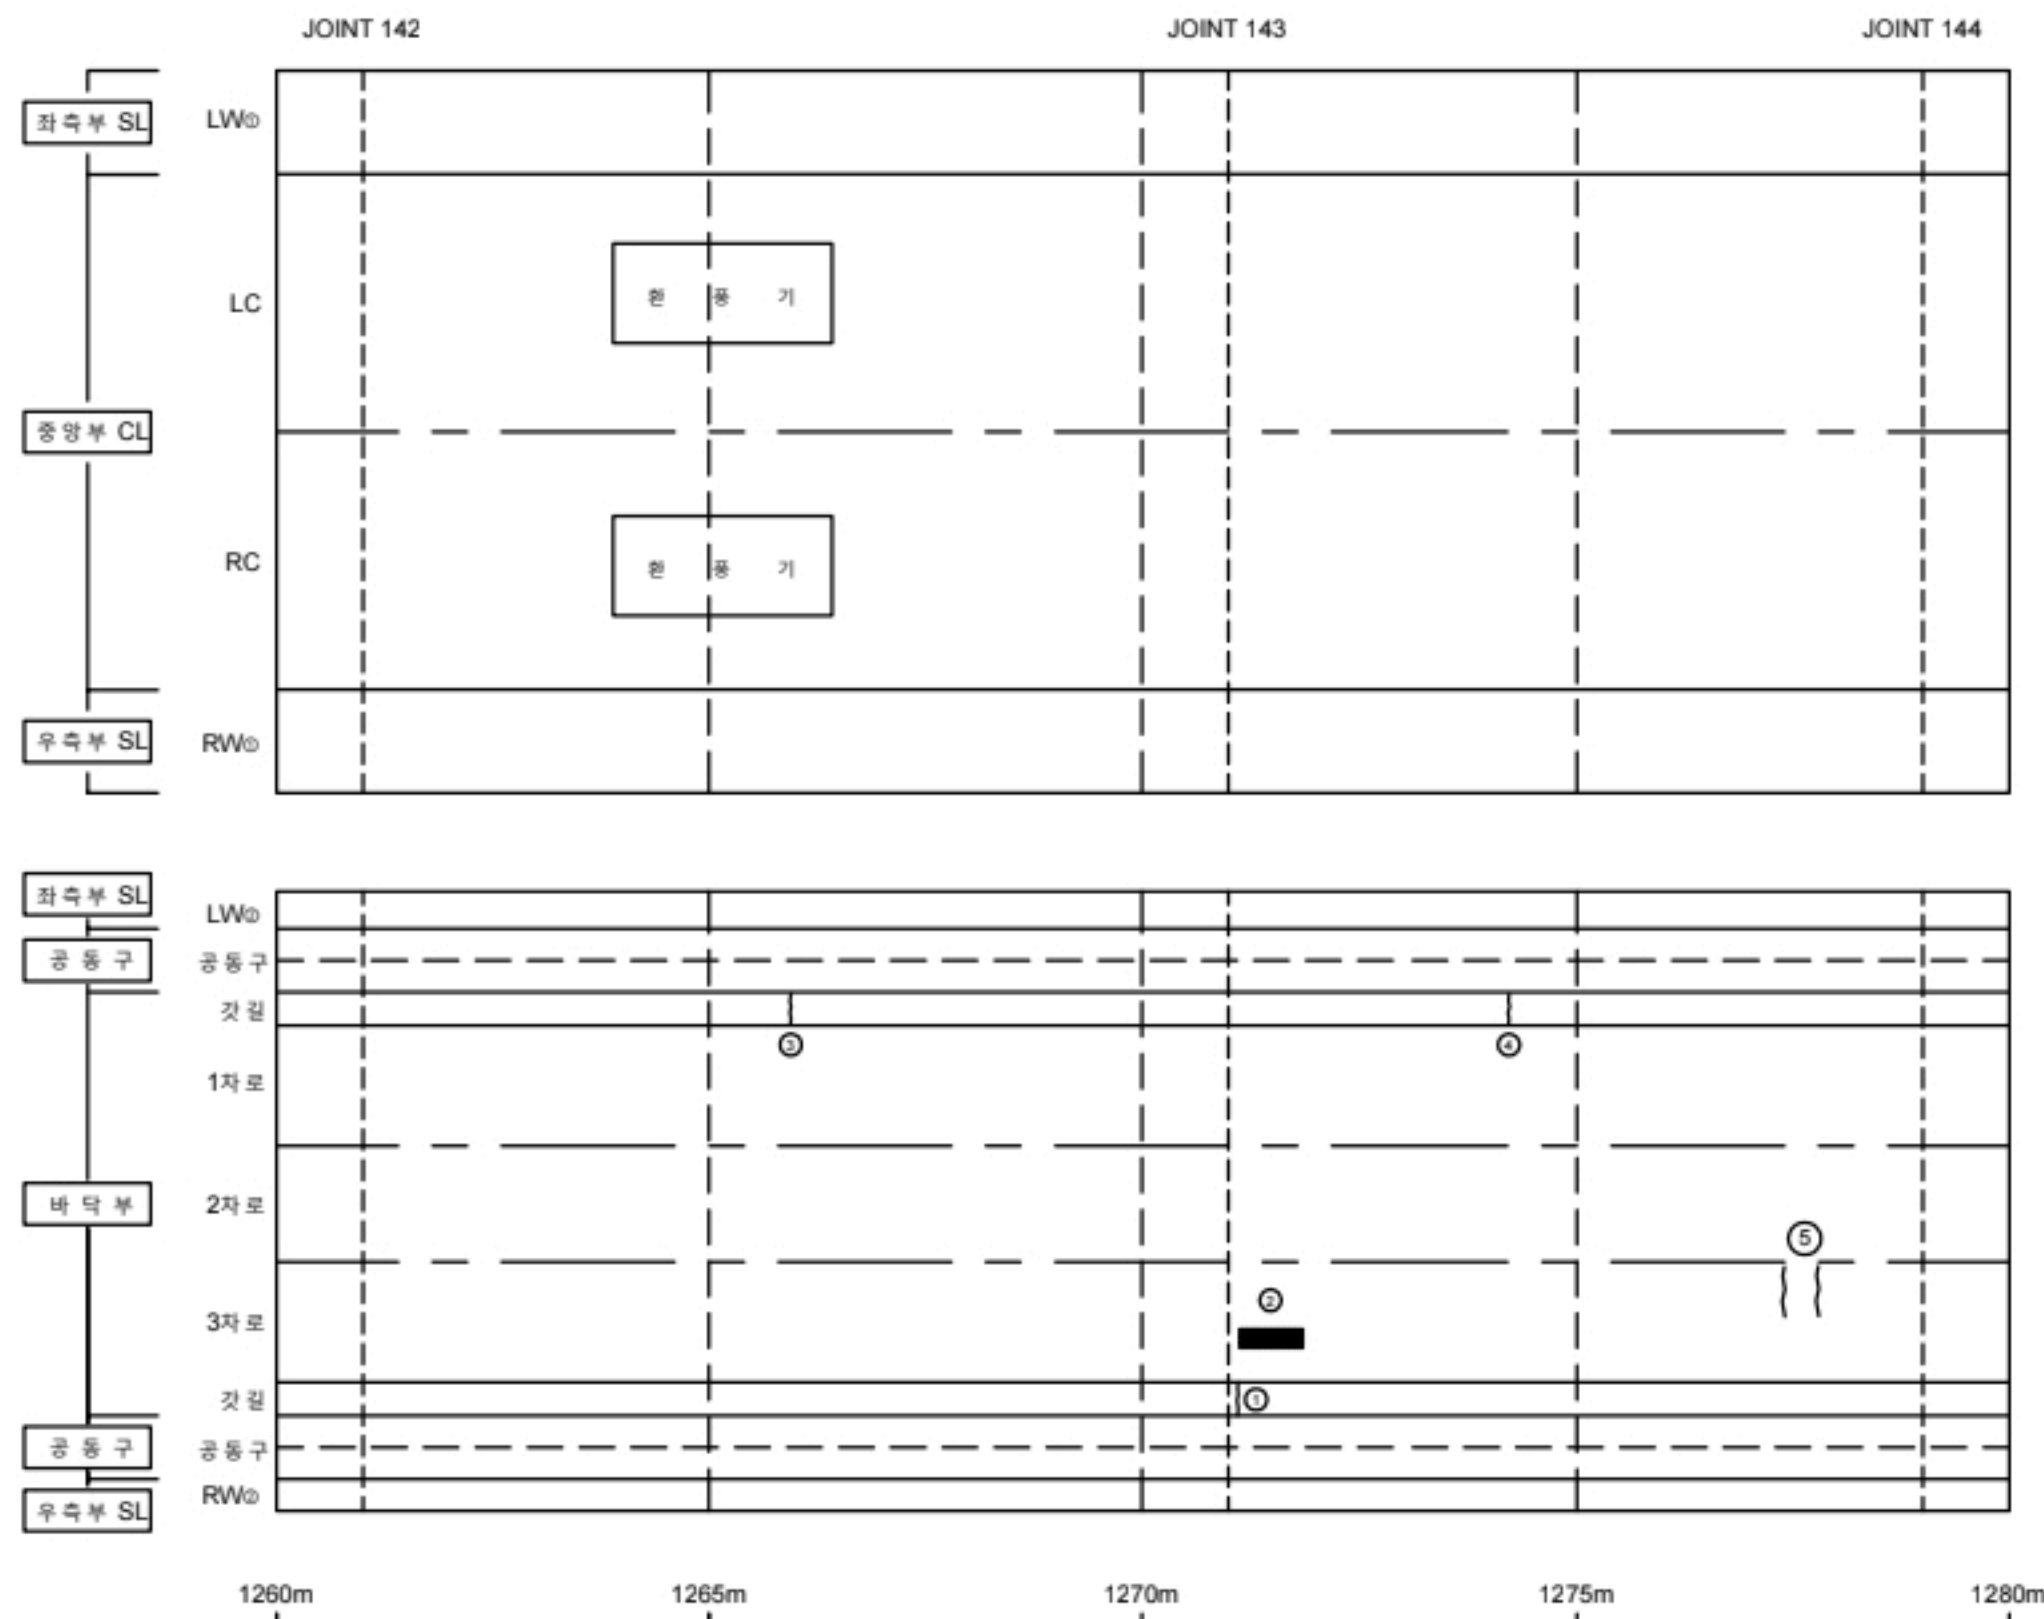
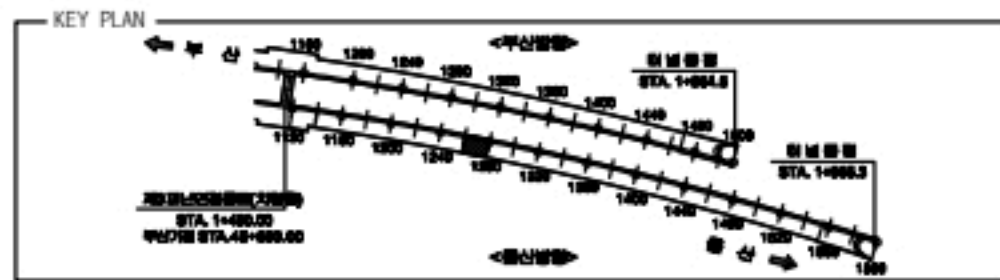
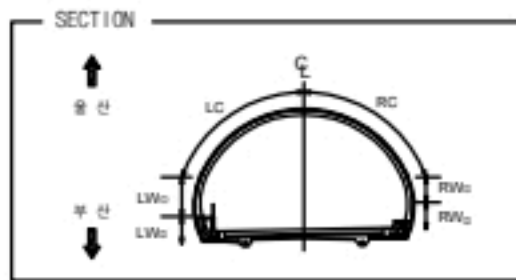
문수터널  
1,260.0~1,280.0m

| 번호 | 신/구 | 부재명 | 손 상 현 황 | 손 상 규 모 | | | | | | 비고 |
|---|---|---|---|---|---|---|---|---|---|---|
| 1 | 구 | 테두리시멘트 | 균열 | 0.3 | 0.6 | | 1 | m | 0.60 | |
| 3 | 구 | 테두리시멘트 | 균열 | 0.2 | 0.6 | | 1 | m | 0.60 | |
| 4 | 구 | 테두리시멘트 | 균열 | 0.2 | 0.6 | | 1 | m | 0.60 | |
| 5 | 신 | 포장부 | 포장균열 | 0.5 | 1.0 | | 2 | m | 2.00 | |

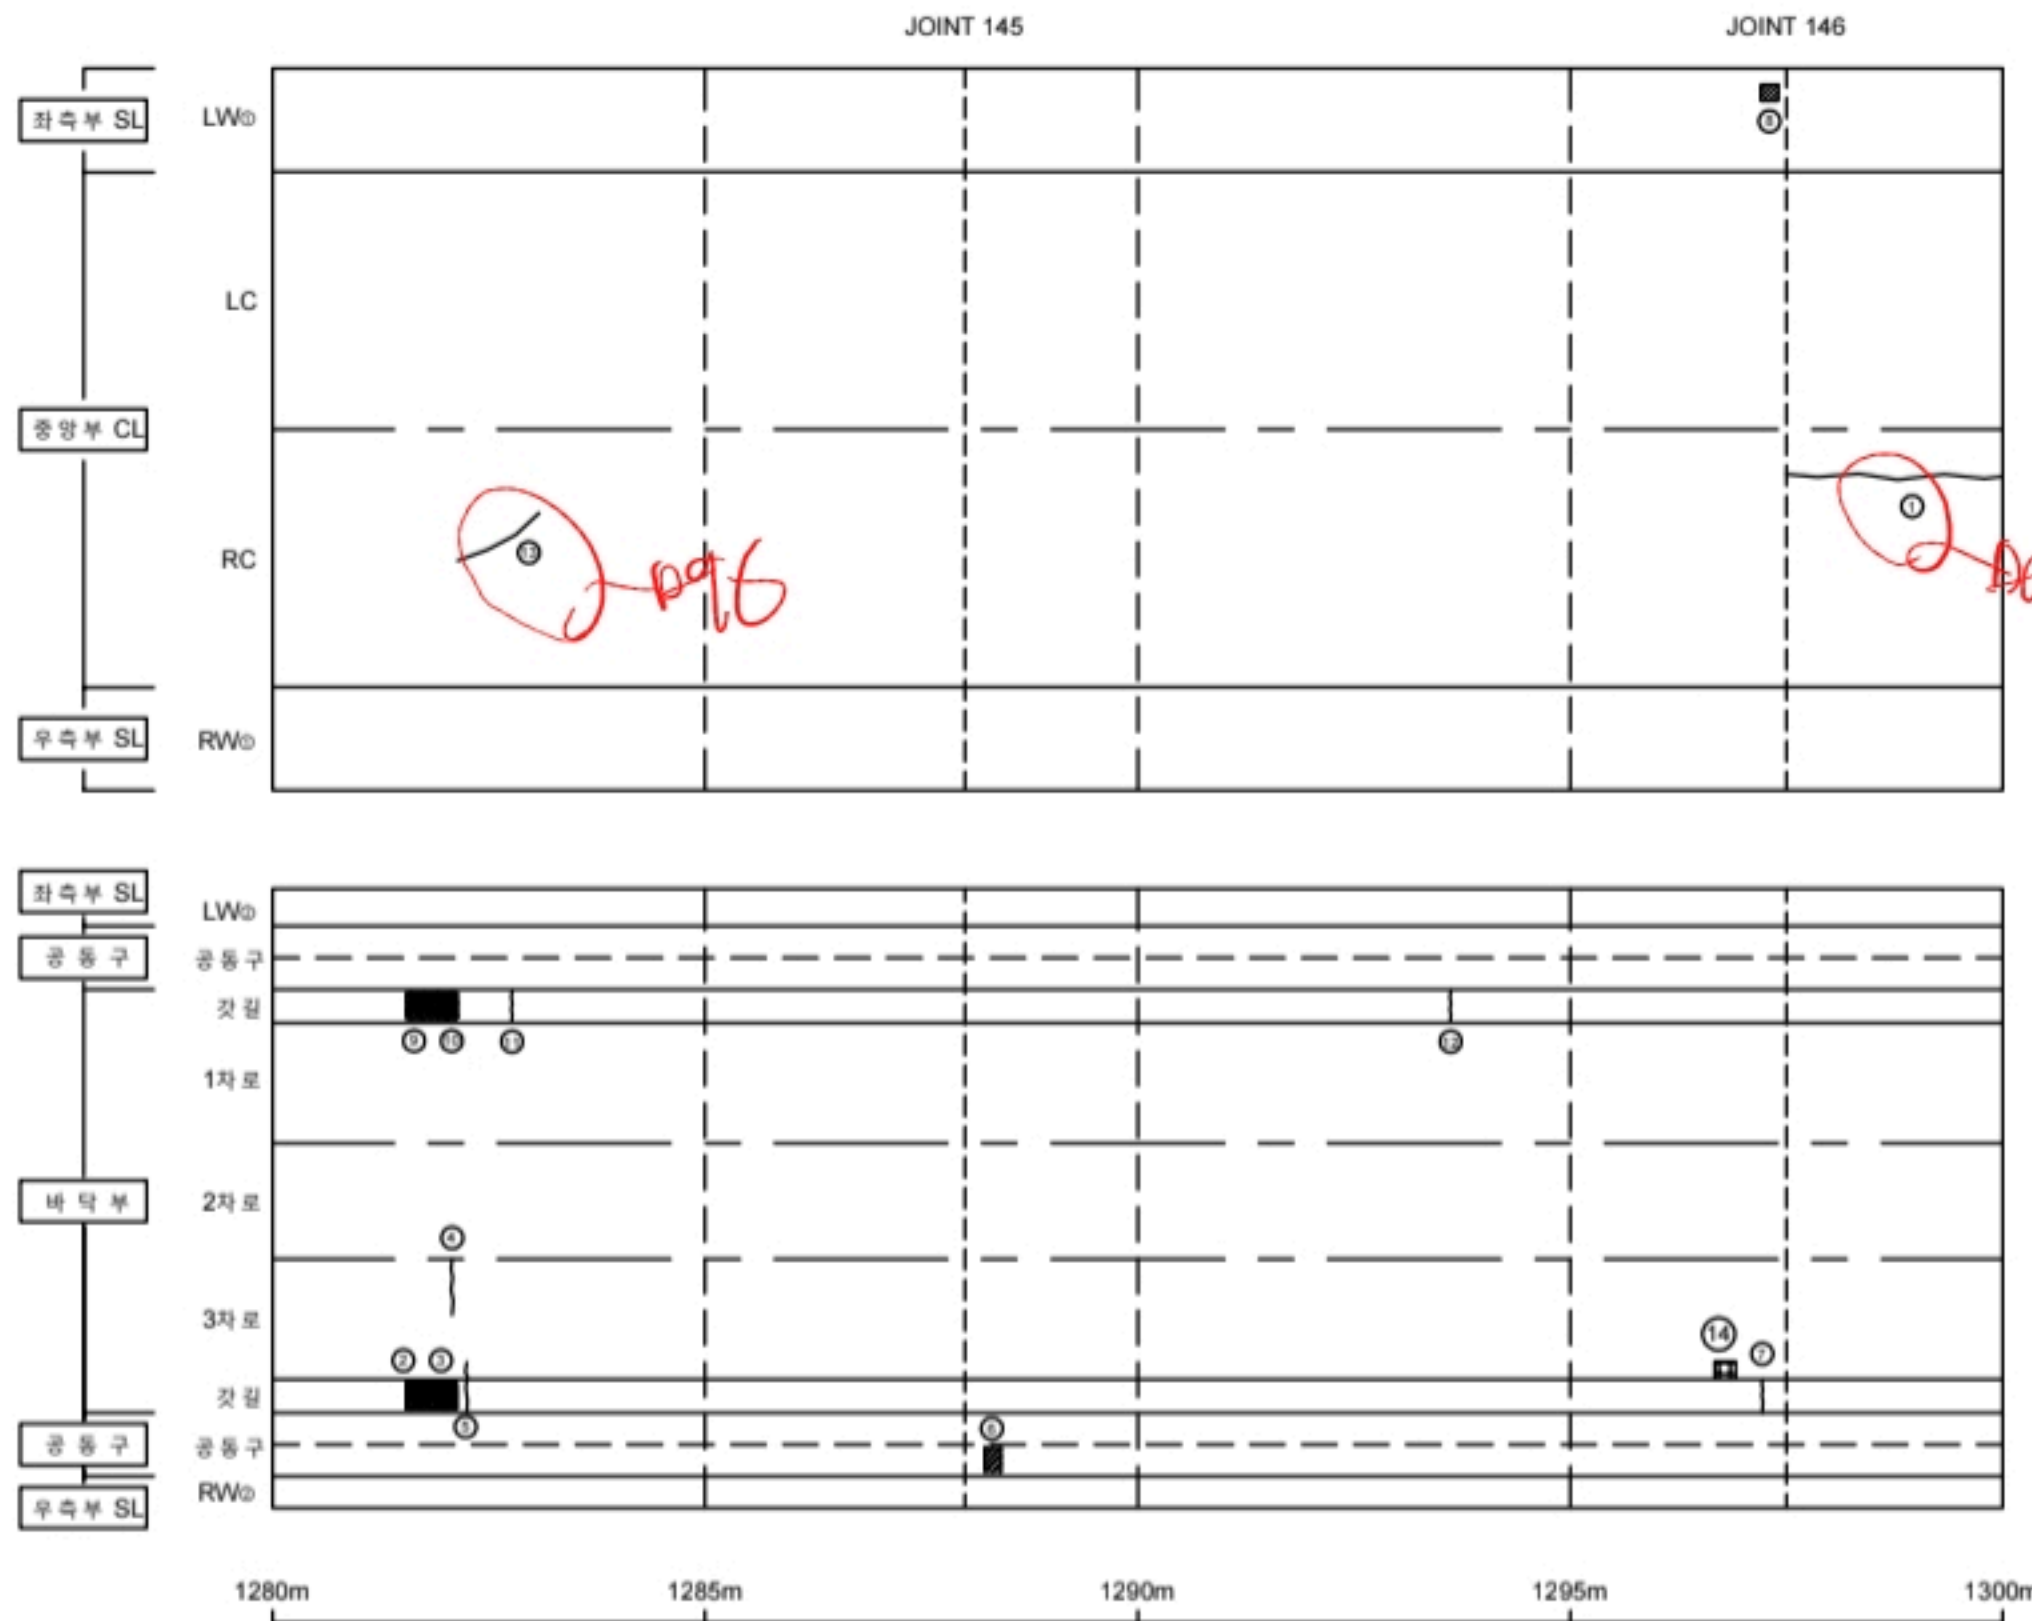
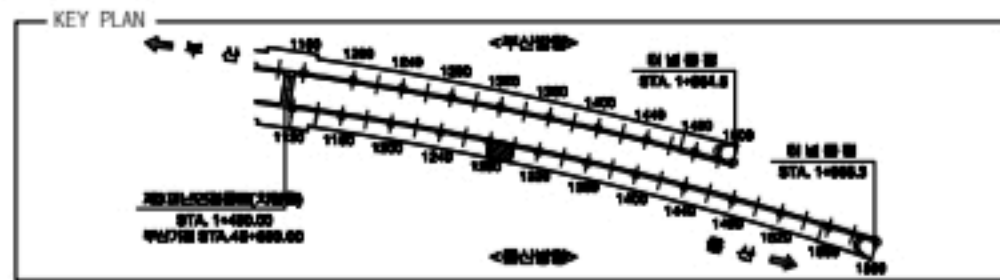
| 문수터널<br>1,280.0~1,300.0m | | | | | | | | | | |

| 문수터널<br>1,280.0~1,300.0m | | | | | | | | | | |
|---|---|---|---|---|---|---|---|---|---|---|
| 3 | 구 | 배수시설 | 그레이팅 부식 | | | | 1 | EA | 1.00 | |
| 4 | 구 | 포장부 | 포장균열 | 0.5 | 1.2 | | 1 | m | 1.20 | |
| 5 | 구 | 배수시설 | 균열 | 0.3 | 0.3 | | 1 | m | 0.30 | |
| 7 | 구 | 배수시설 | 균열 | 0.3 | 0.6 | | 1 | m | 0.60 | |
| 10 | 구 | 배수시설 | 그레이팅 부식 | | | | 1 | EA | 1.00 | |
| 11 | 구 | 배수시설 | 균열 | 0.3 | 0.6 | | 1 | m | 0.60 | |
| 12 | 구 | 배수시설 | 균열 | 0.2 | 0.6 | | 1 | m | 0.60 | |
| 13 | 구 | 천단부 | 균열 | 0.2 | 1.5 | | 1 | m | 1.50 | |

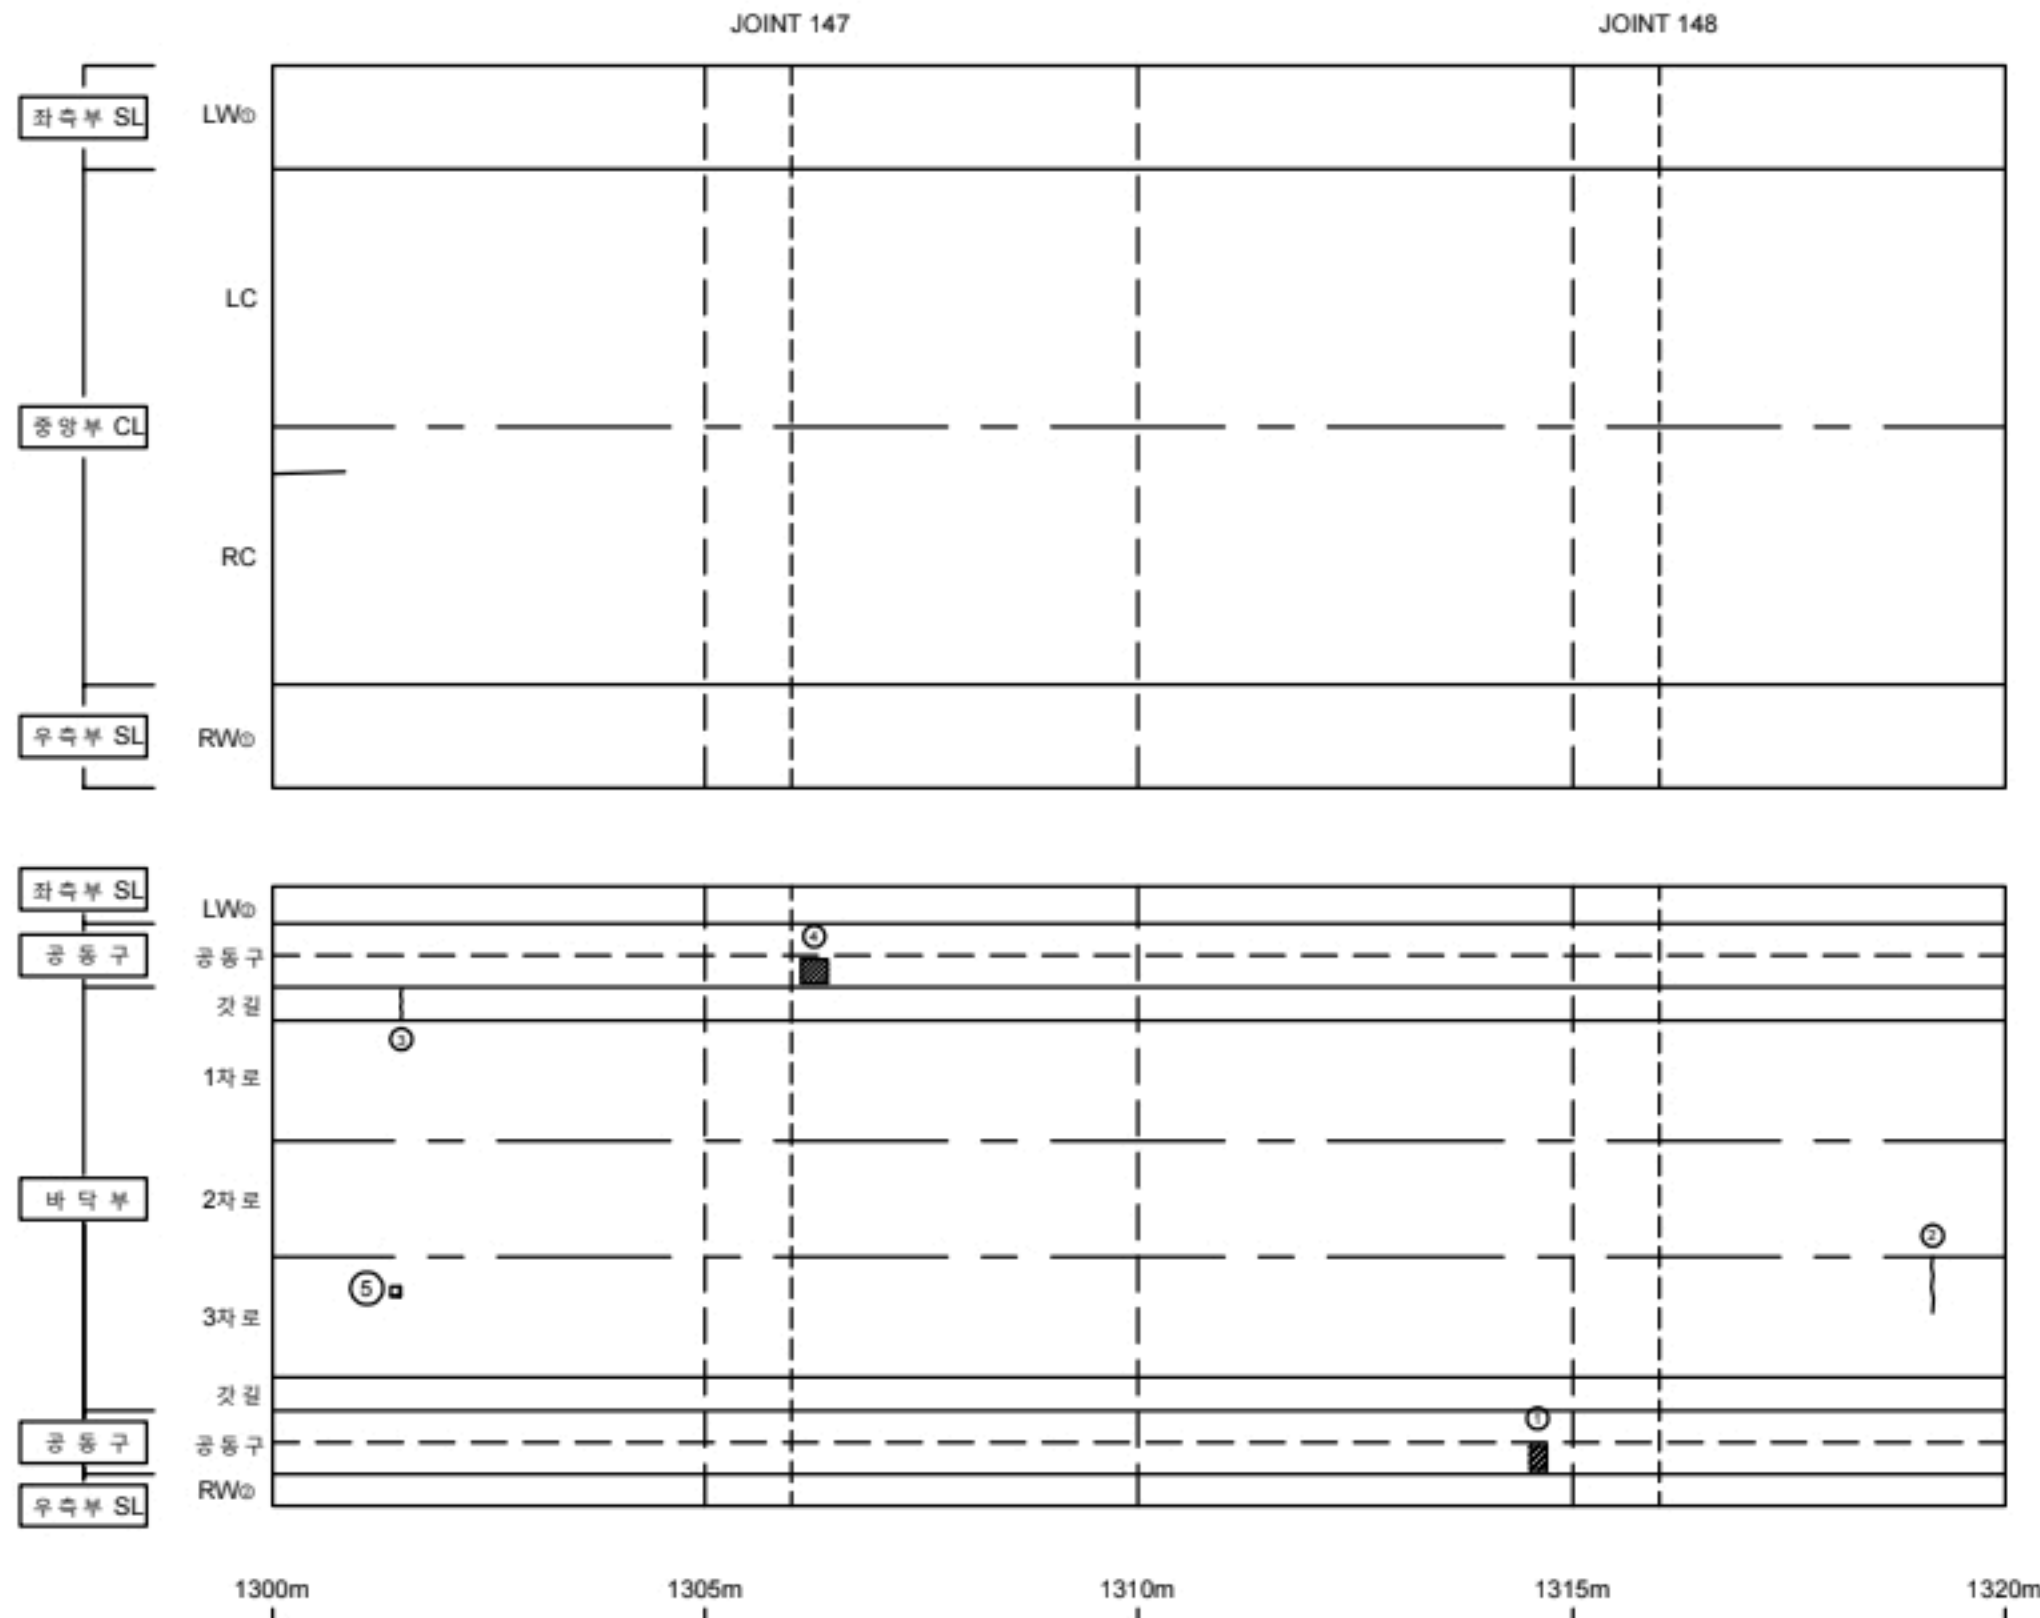
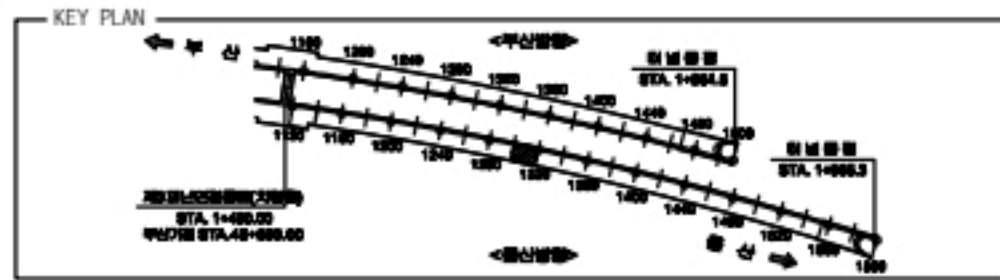
| 문수터널<br>1,300.0~1,320.0m | | | | | | | | | |

| 문수터널<br>1,300.0~1,320.0m | | | | | | | | | |
|---|---|---|---|---|---|---|---|---|---|
| 2 | 구 | 포장부 | 포장균열 | 0.5 | 1.2 | | 1 | m | 1.20 |
| 3 | 구 | 배수시설 | 균열 | 0.3 | 0.6 | | 1 | m | 0.60 |
