손상물량표

문수터널  
0.0~20.0m

Drawing Title  
문수터널(울산) 외관조사망도(1120.0 ~ 1140.0m)

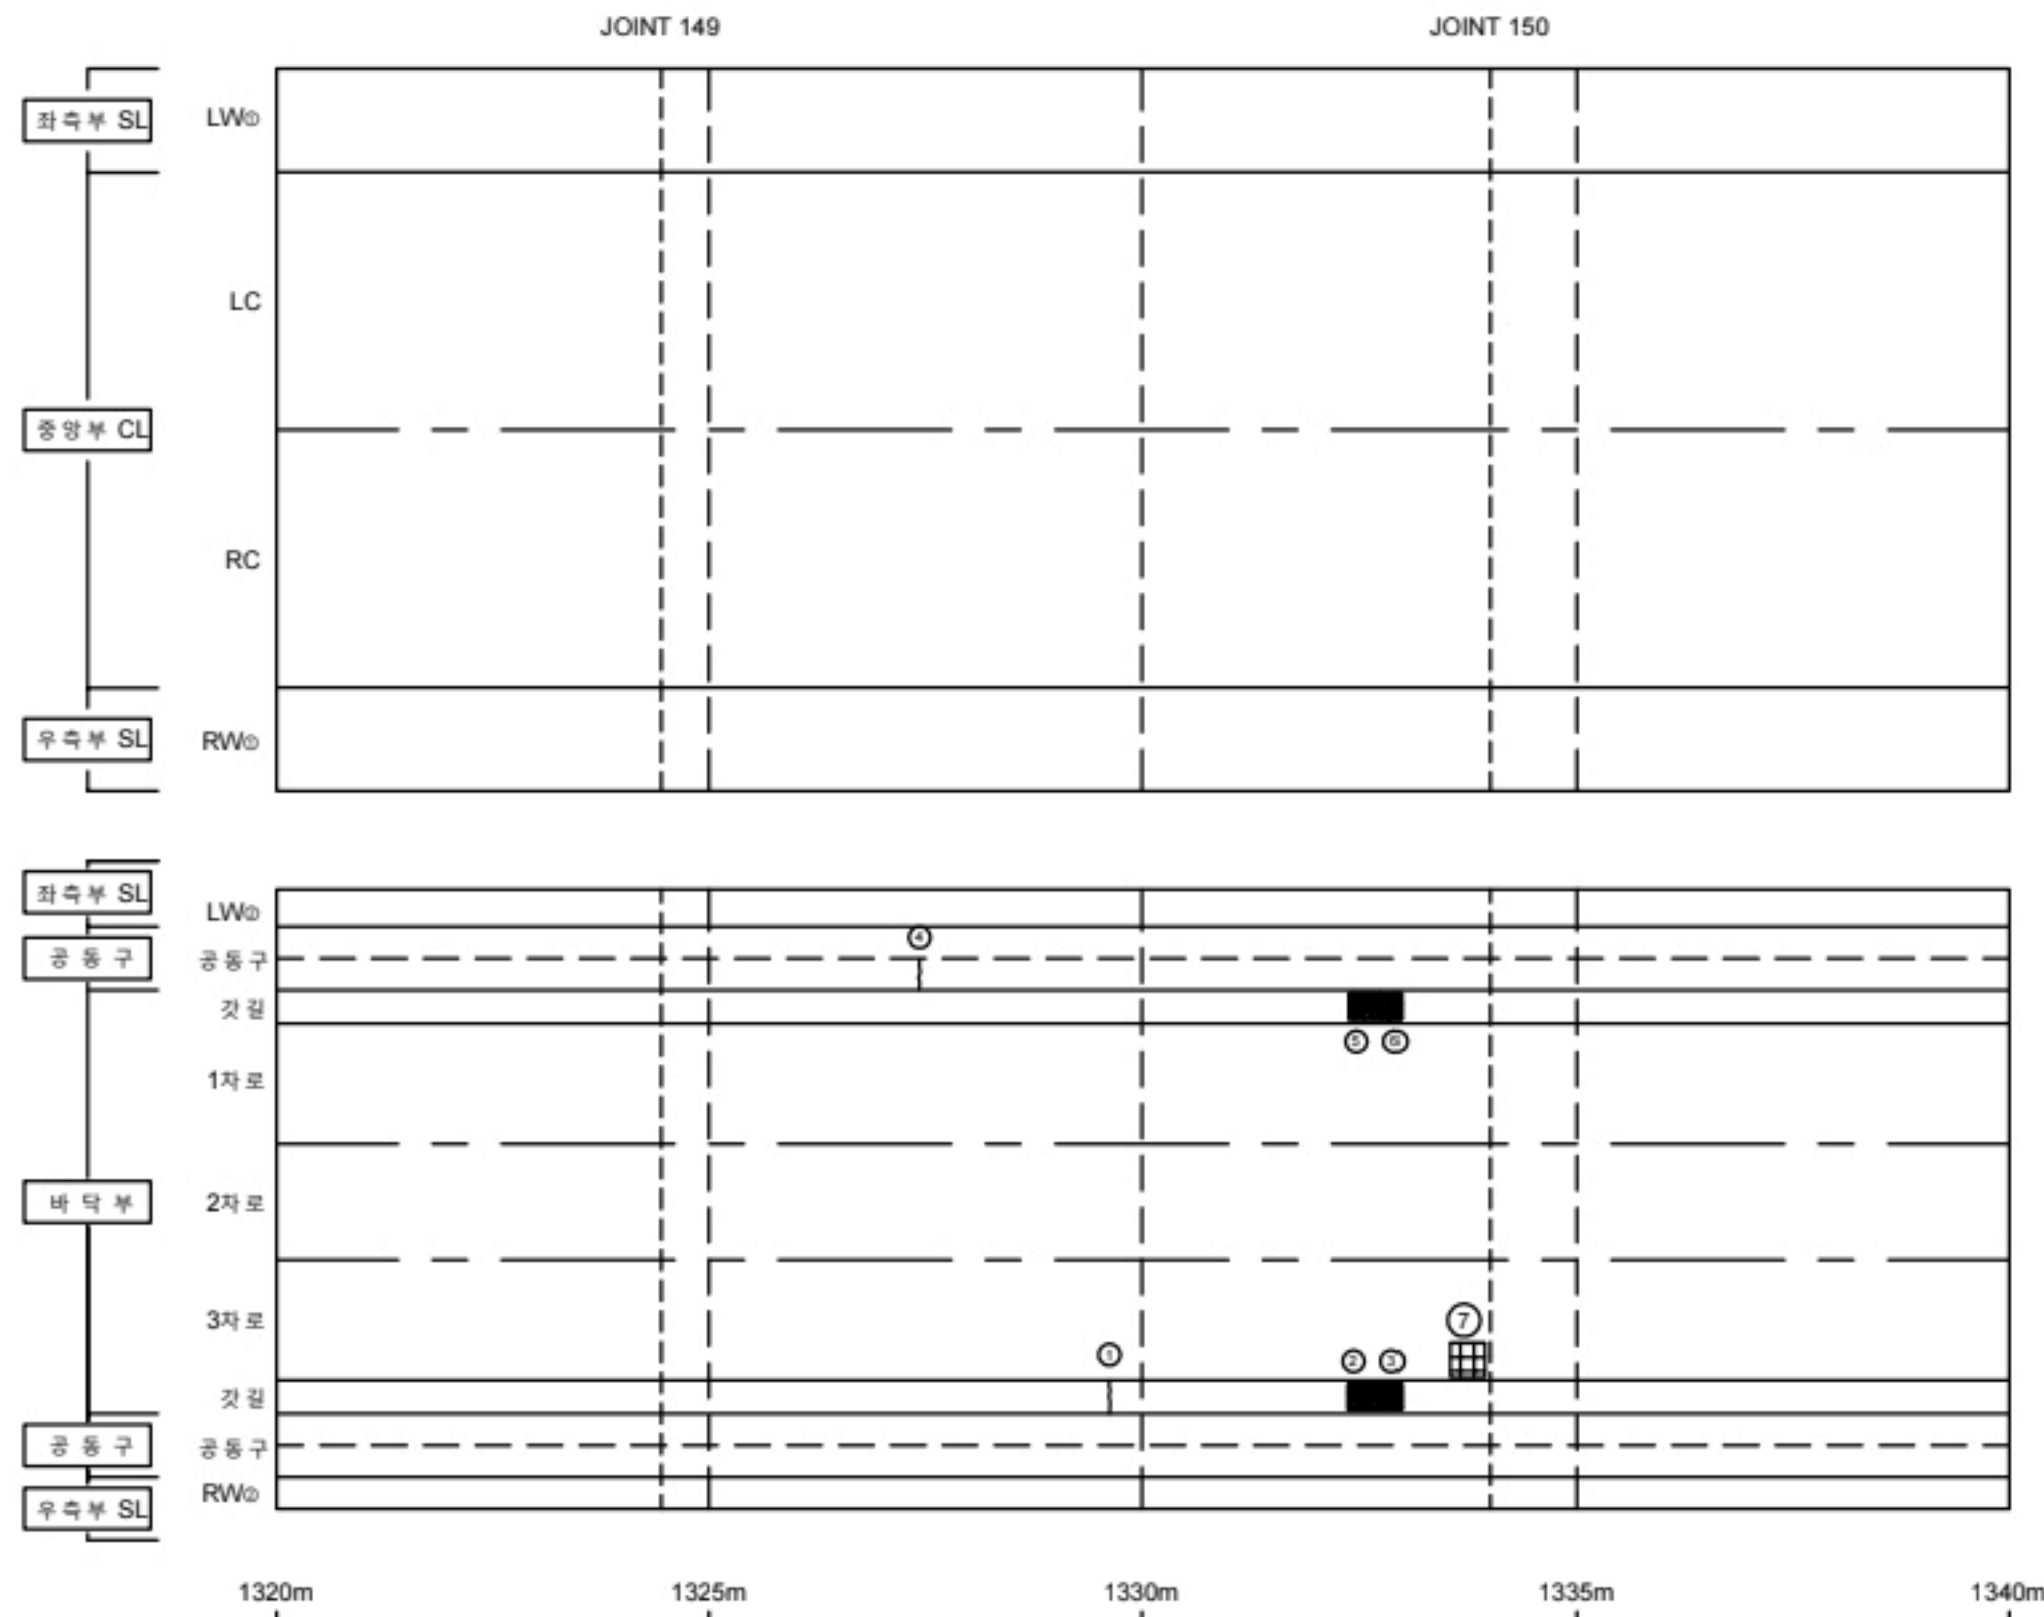
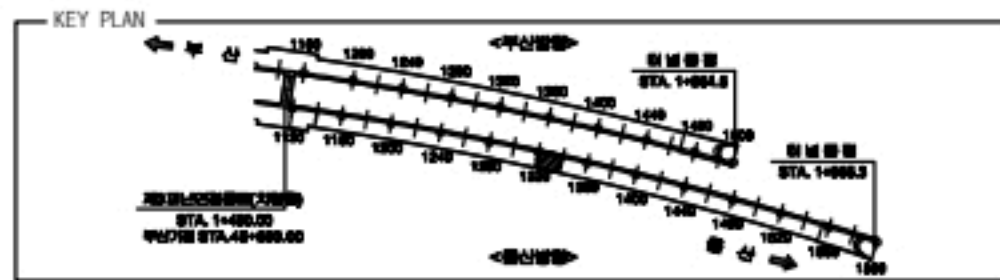
문수터널  
1,320.0~1,340.0m

| 번호 | 선/구 | 부재명 | 손상원인 | 손상규모 | | | | | 비고 |
|---|---|---|---|---|---|---|---|---|---|
| 1 | 구 | 배수시설 | 균열 | 1.0 | 0.6 | | 1 | m | 0.60 |
| 3 | 구 | 배수시설 | 그레이팅 부식 | | | | 1 | EA | 1.00 |
| 4 | 구 | 공동구 | 균열 | 0.2 | 0.6 | | 1 | m | 0.60 |
| 6 | 구 | 배수시설 | 그레이팅 부식 | | | | 1 | EA | 1.00 |
| 7 | 선 | 포장부 | 포장손상 | | 0.1 | 0.1 | 1 | m | 0.01 |

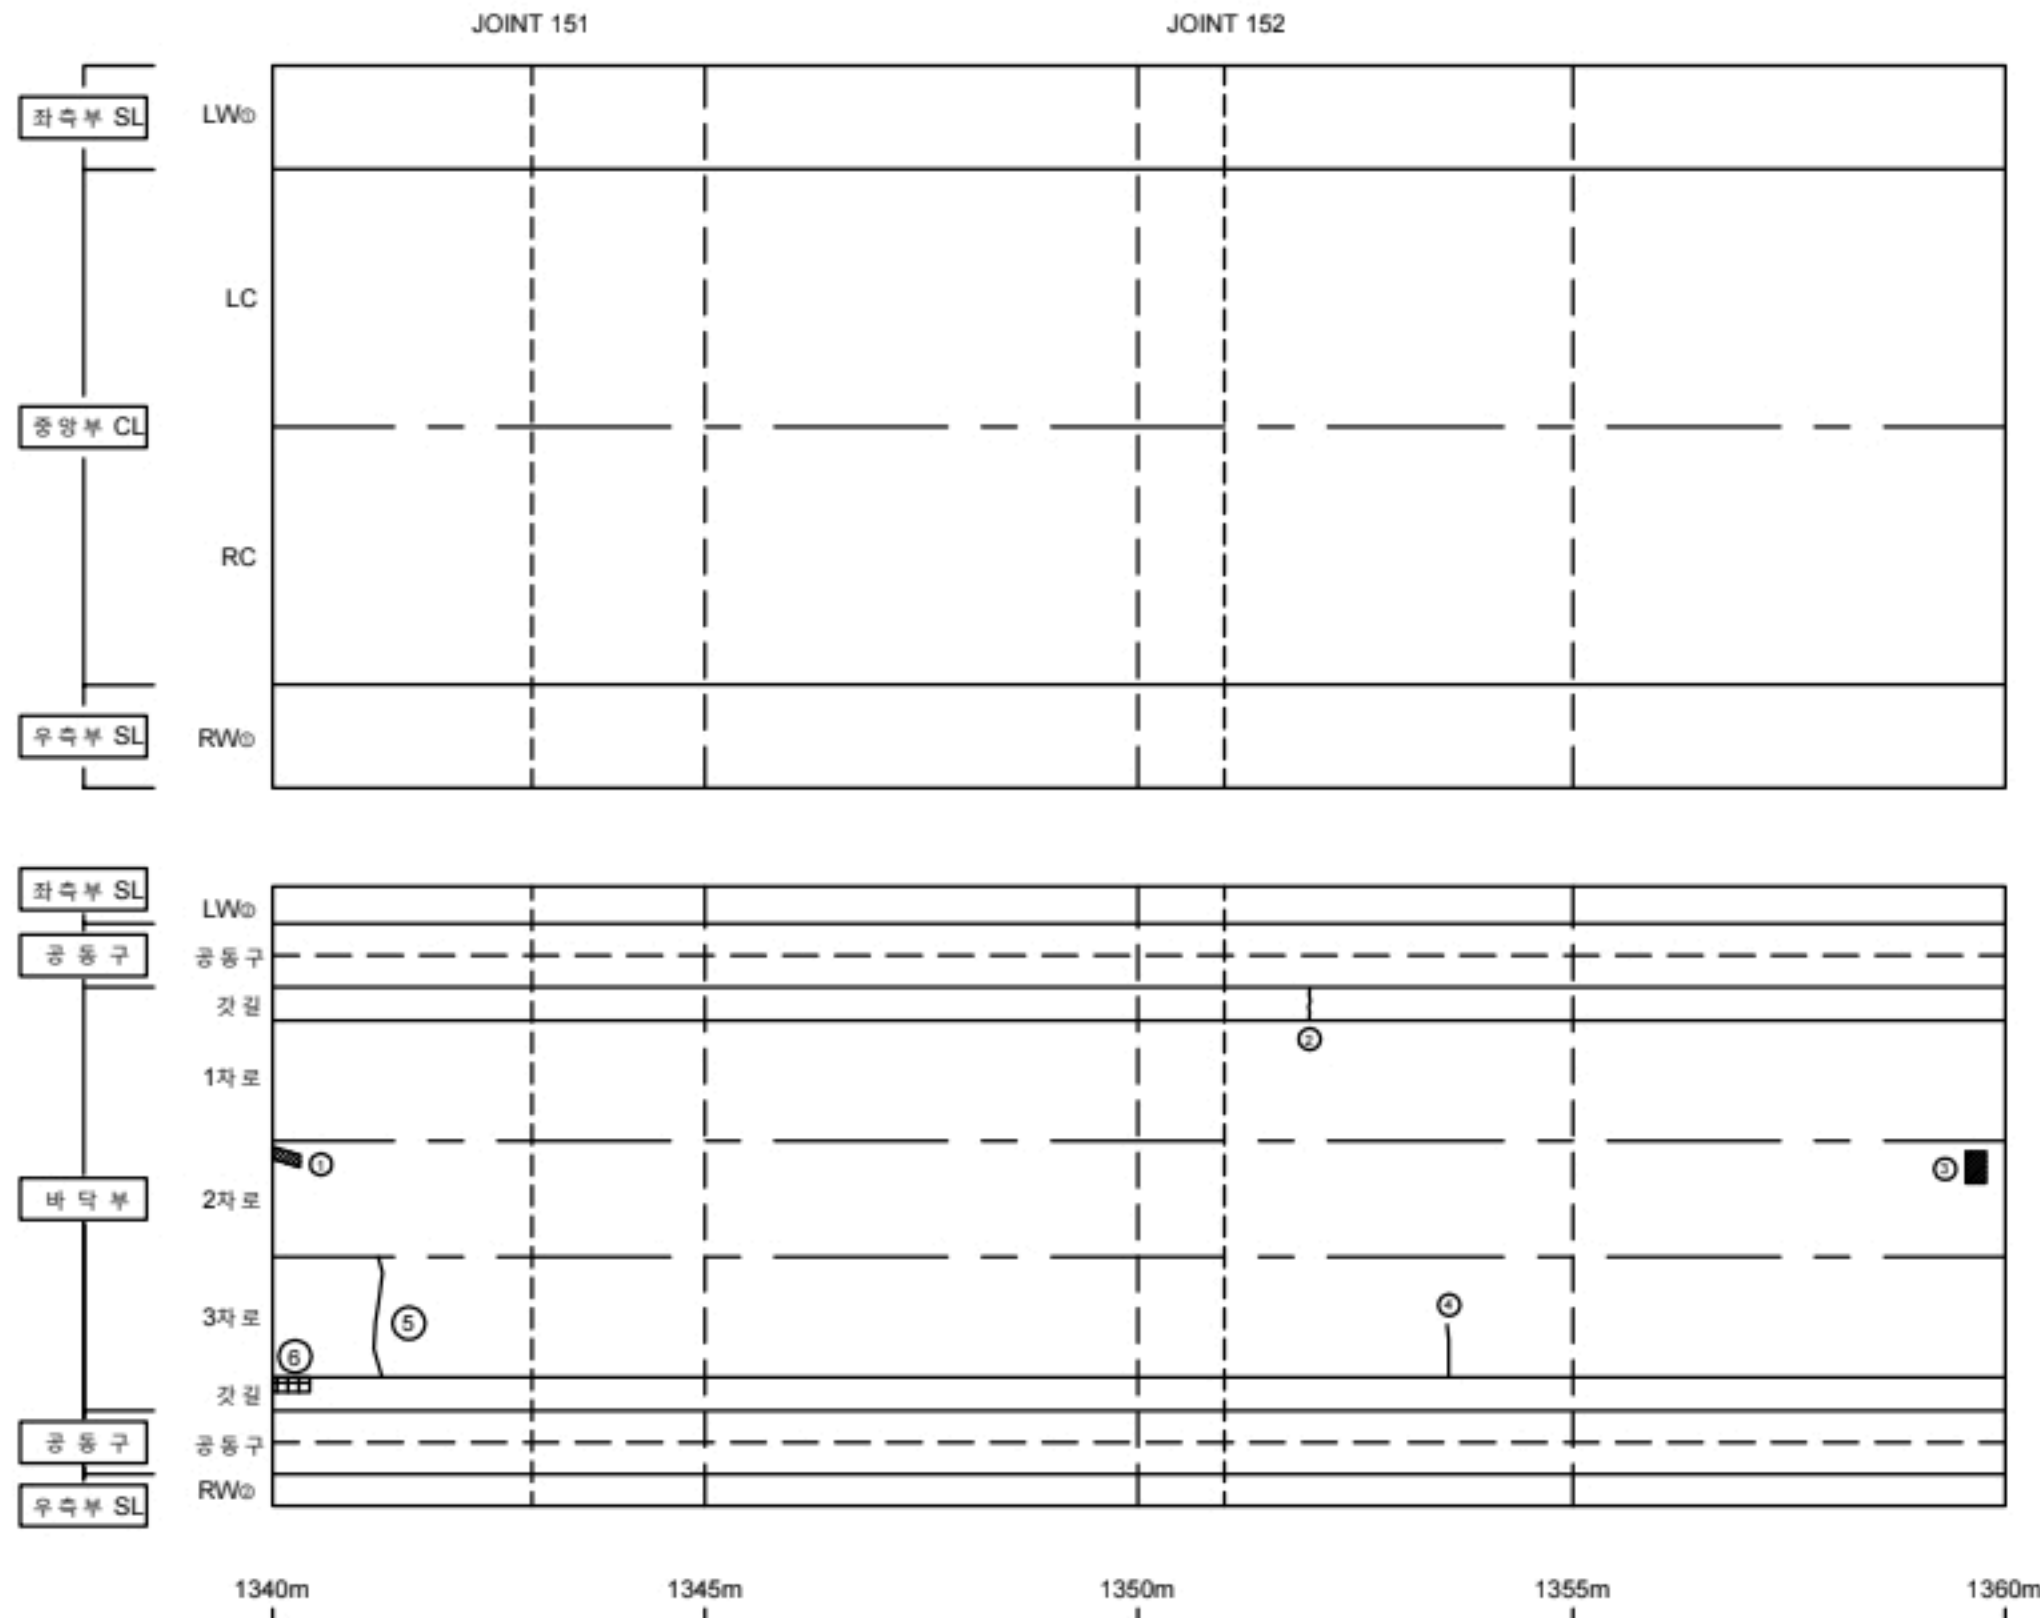
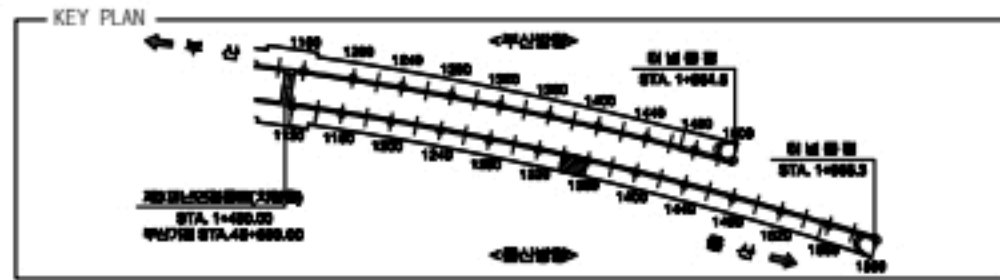
| 문수터널<br>1,340.0~1,360.0m | | | | | | | | | |

| 문수터널<br>1,340.0~1,360.0m | | | | | | | | | |
|---|---|---|---|---|---|---|---|---|---|
| 1 | 구 | 모장부 | 모장파손 | | 0.3 | 1.0 | 1 | m | 손상중기 |
| 4 | 구 | 모장부 | 모장균열 | 0.3 | 1.0 | | 1 | m | 1.00 |
| 5 | 구 | 모장부 | 모장균열 | 0.5 | 3.5 | | 1 | m | 3.50 |

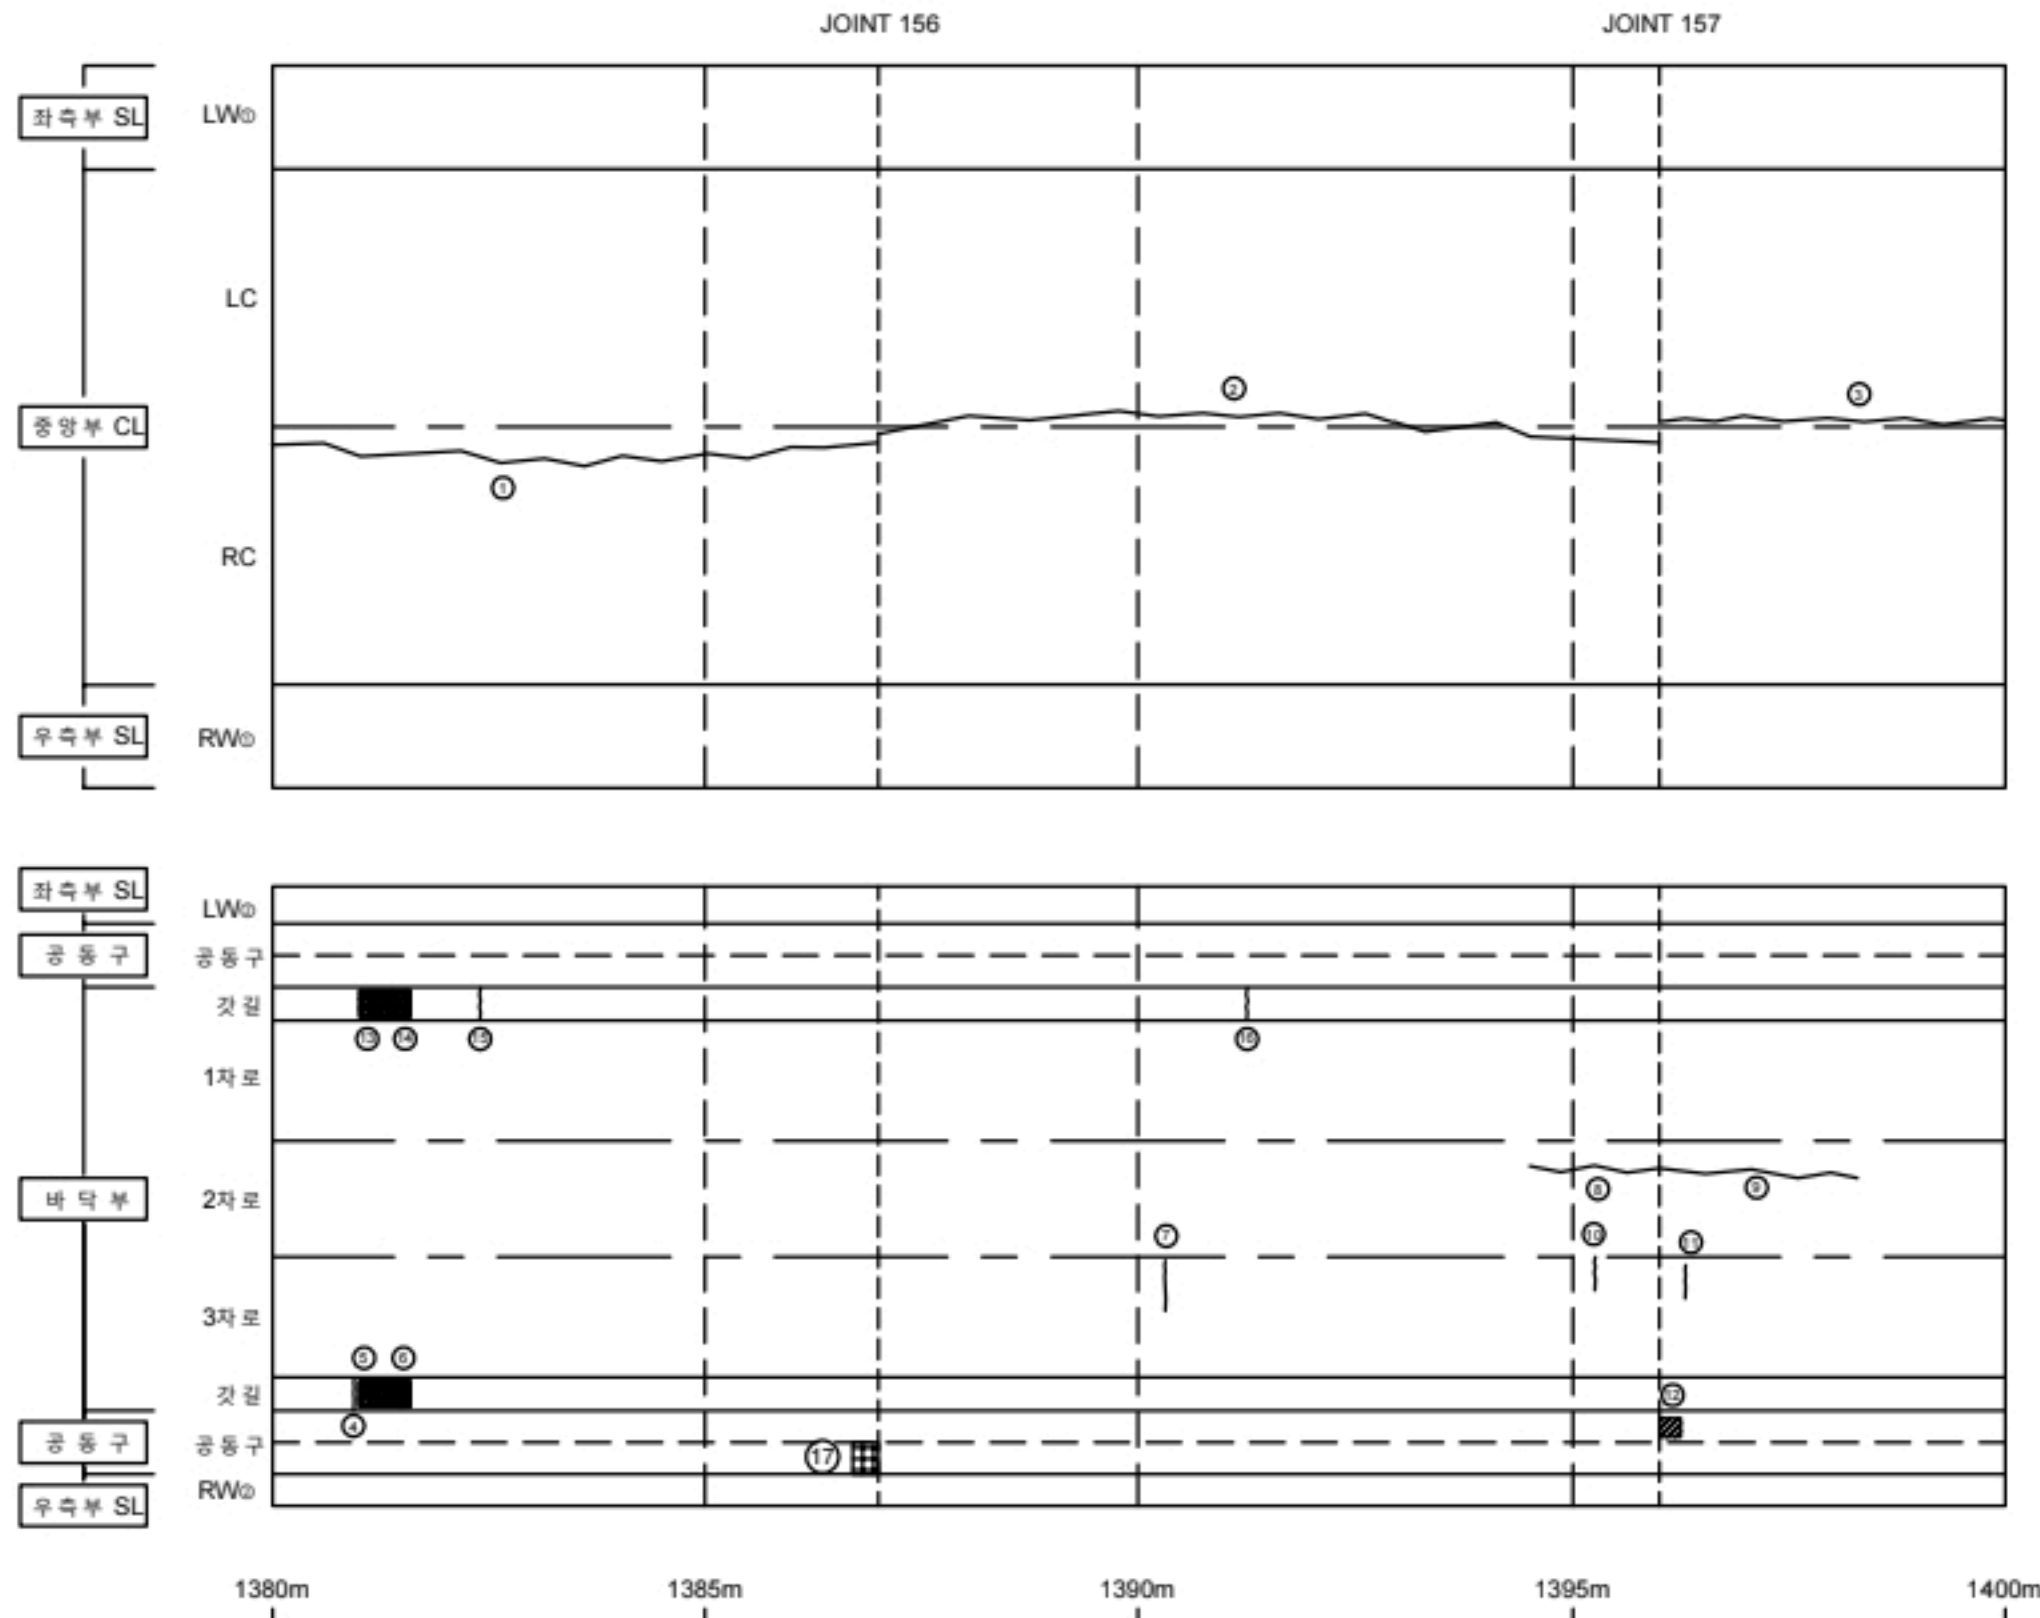
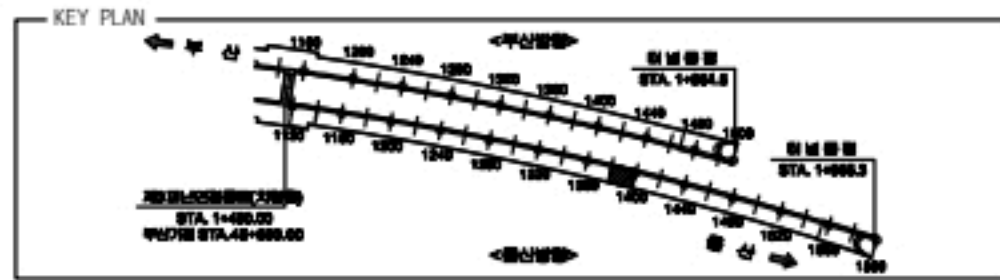
문수터널

| 번호 | 선/구 | 부재명 | 손상현황 | 손상규모 | | | | | | 비고 |
|---|---|---|---|---|---|---|---|---|---|---|
| 4 | 구 | 관수시설 | 균열 | 0.3 | 0.3 | | 1 | m | 0.30 | |
| 6 | 구 | 관수시설 | 그레이팅 부식 | | | | 1 | EA | 1.00 | |
| 7 | 구 | 모장부 | 모장균열 | 1.0 | 1.5 | | 1 | m | 1.50 | |
| 8 | 구 | 모장부 | 모장균열 | 1.0 | 2.0 | | 1 | m | 2.00 | |
| 9 | 구 | 모장부 | 모장균열 | 1.0 | 3.0 | | 1 | m | 3.00 | |
| 10 | 구 | 모장부 | 모장균열 | 0.3 | 1.0 | | 1 | m | 1.00 | |
| 11 | 구 | 모장부 | 모장균열 | 0.5 | 1.0 | | 1 | m | 1.00 | |
| 14 | 구 | 관수시설 | 그레이팅 부식 | | | | 1 | EA | 1.00 | |
| 15 | 구 | 관수시설 | 균열 | 0.3 | 0.6 | | 1 | m | 0.60 | |
| 16 | 구 | 관수시설 | 균열 | 0.2 | 0.6 | | 1 | m | 0.60 | |

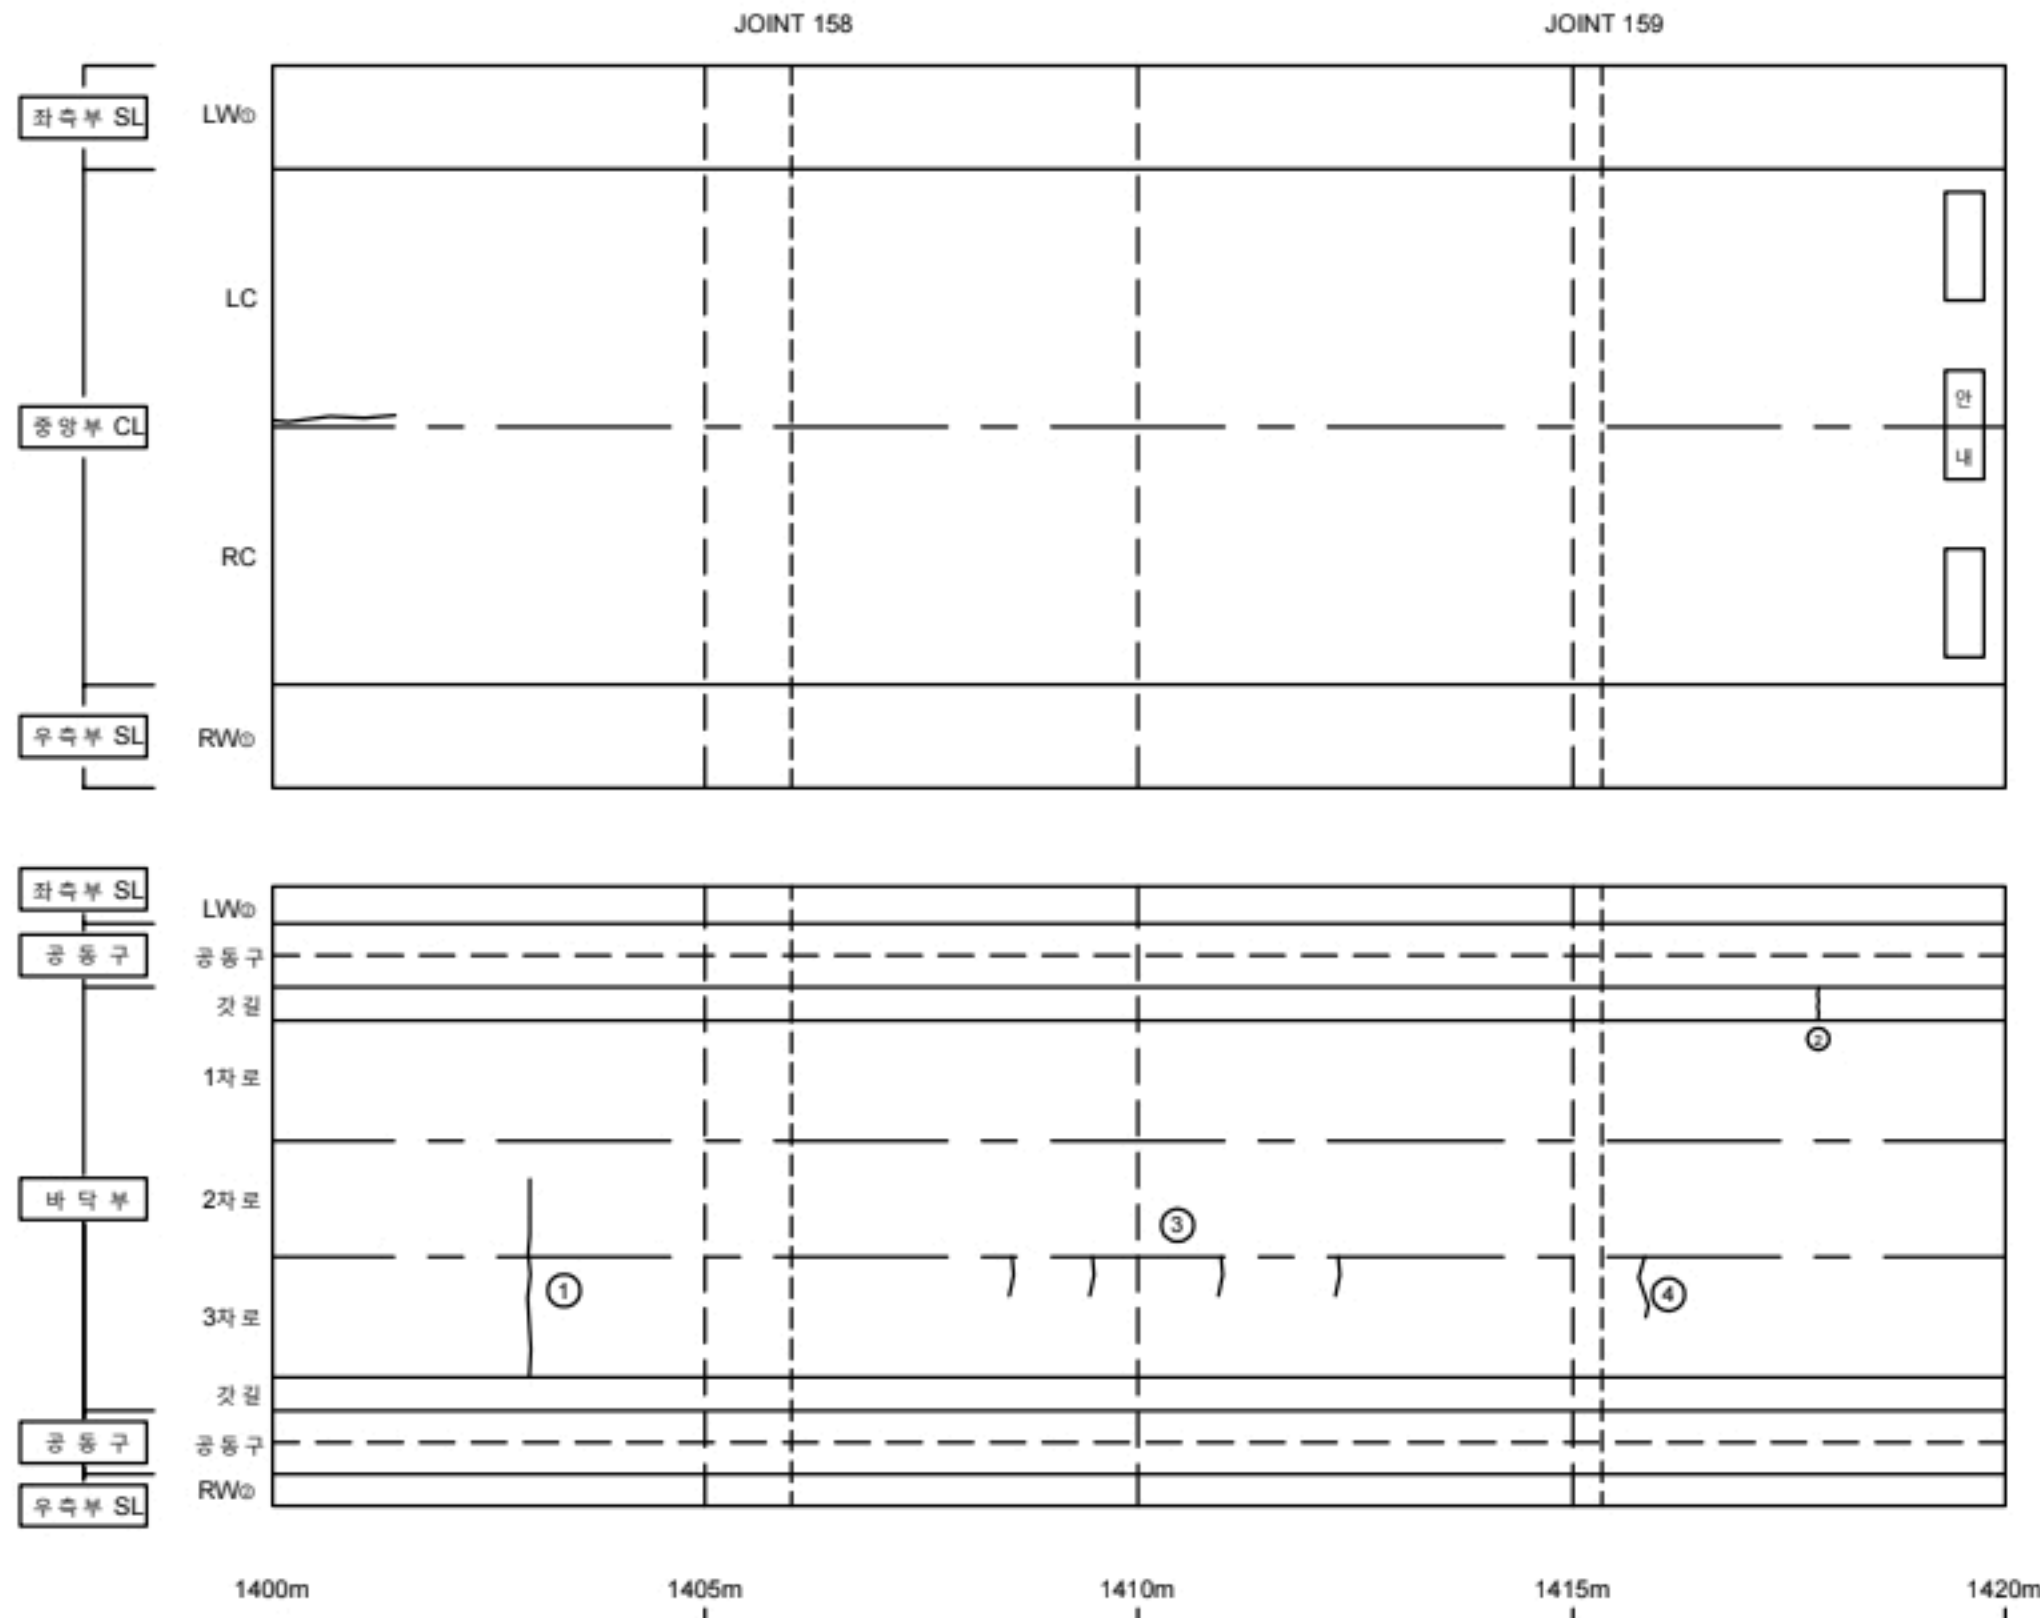
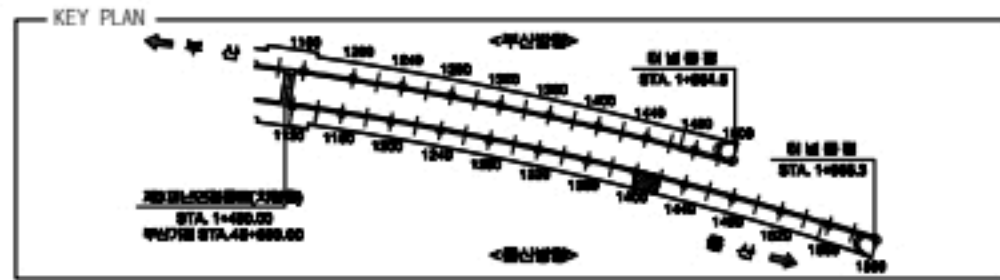
문수터널  
1,400.0~1,420.0m

| 번호 | 선/구 | 부재명 | 손 상 원 인 | 손 상 규 모 | | | | | 비고 |
|---|---|---|---|---|---|---|---|---|---|
| 1 | 구 | 포장부 | 포장균열 | 1.0 | 5.0 | | 1 | m | 5.00 |
| 2 | 구 | 배수시설 | 균열 | 0.3 | 0.6 | | 1 | m | 0.60 |
| 3 | 구 | 포장부 | 포장균열 | 0.3 | 1.0 | | 4 | m | 4.00 |
| 4 | 선 | 포장부 | 포장균열 | 0.5 | 1.0 | | 1 | m | 1.00 |

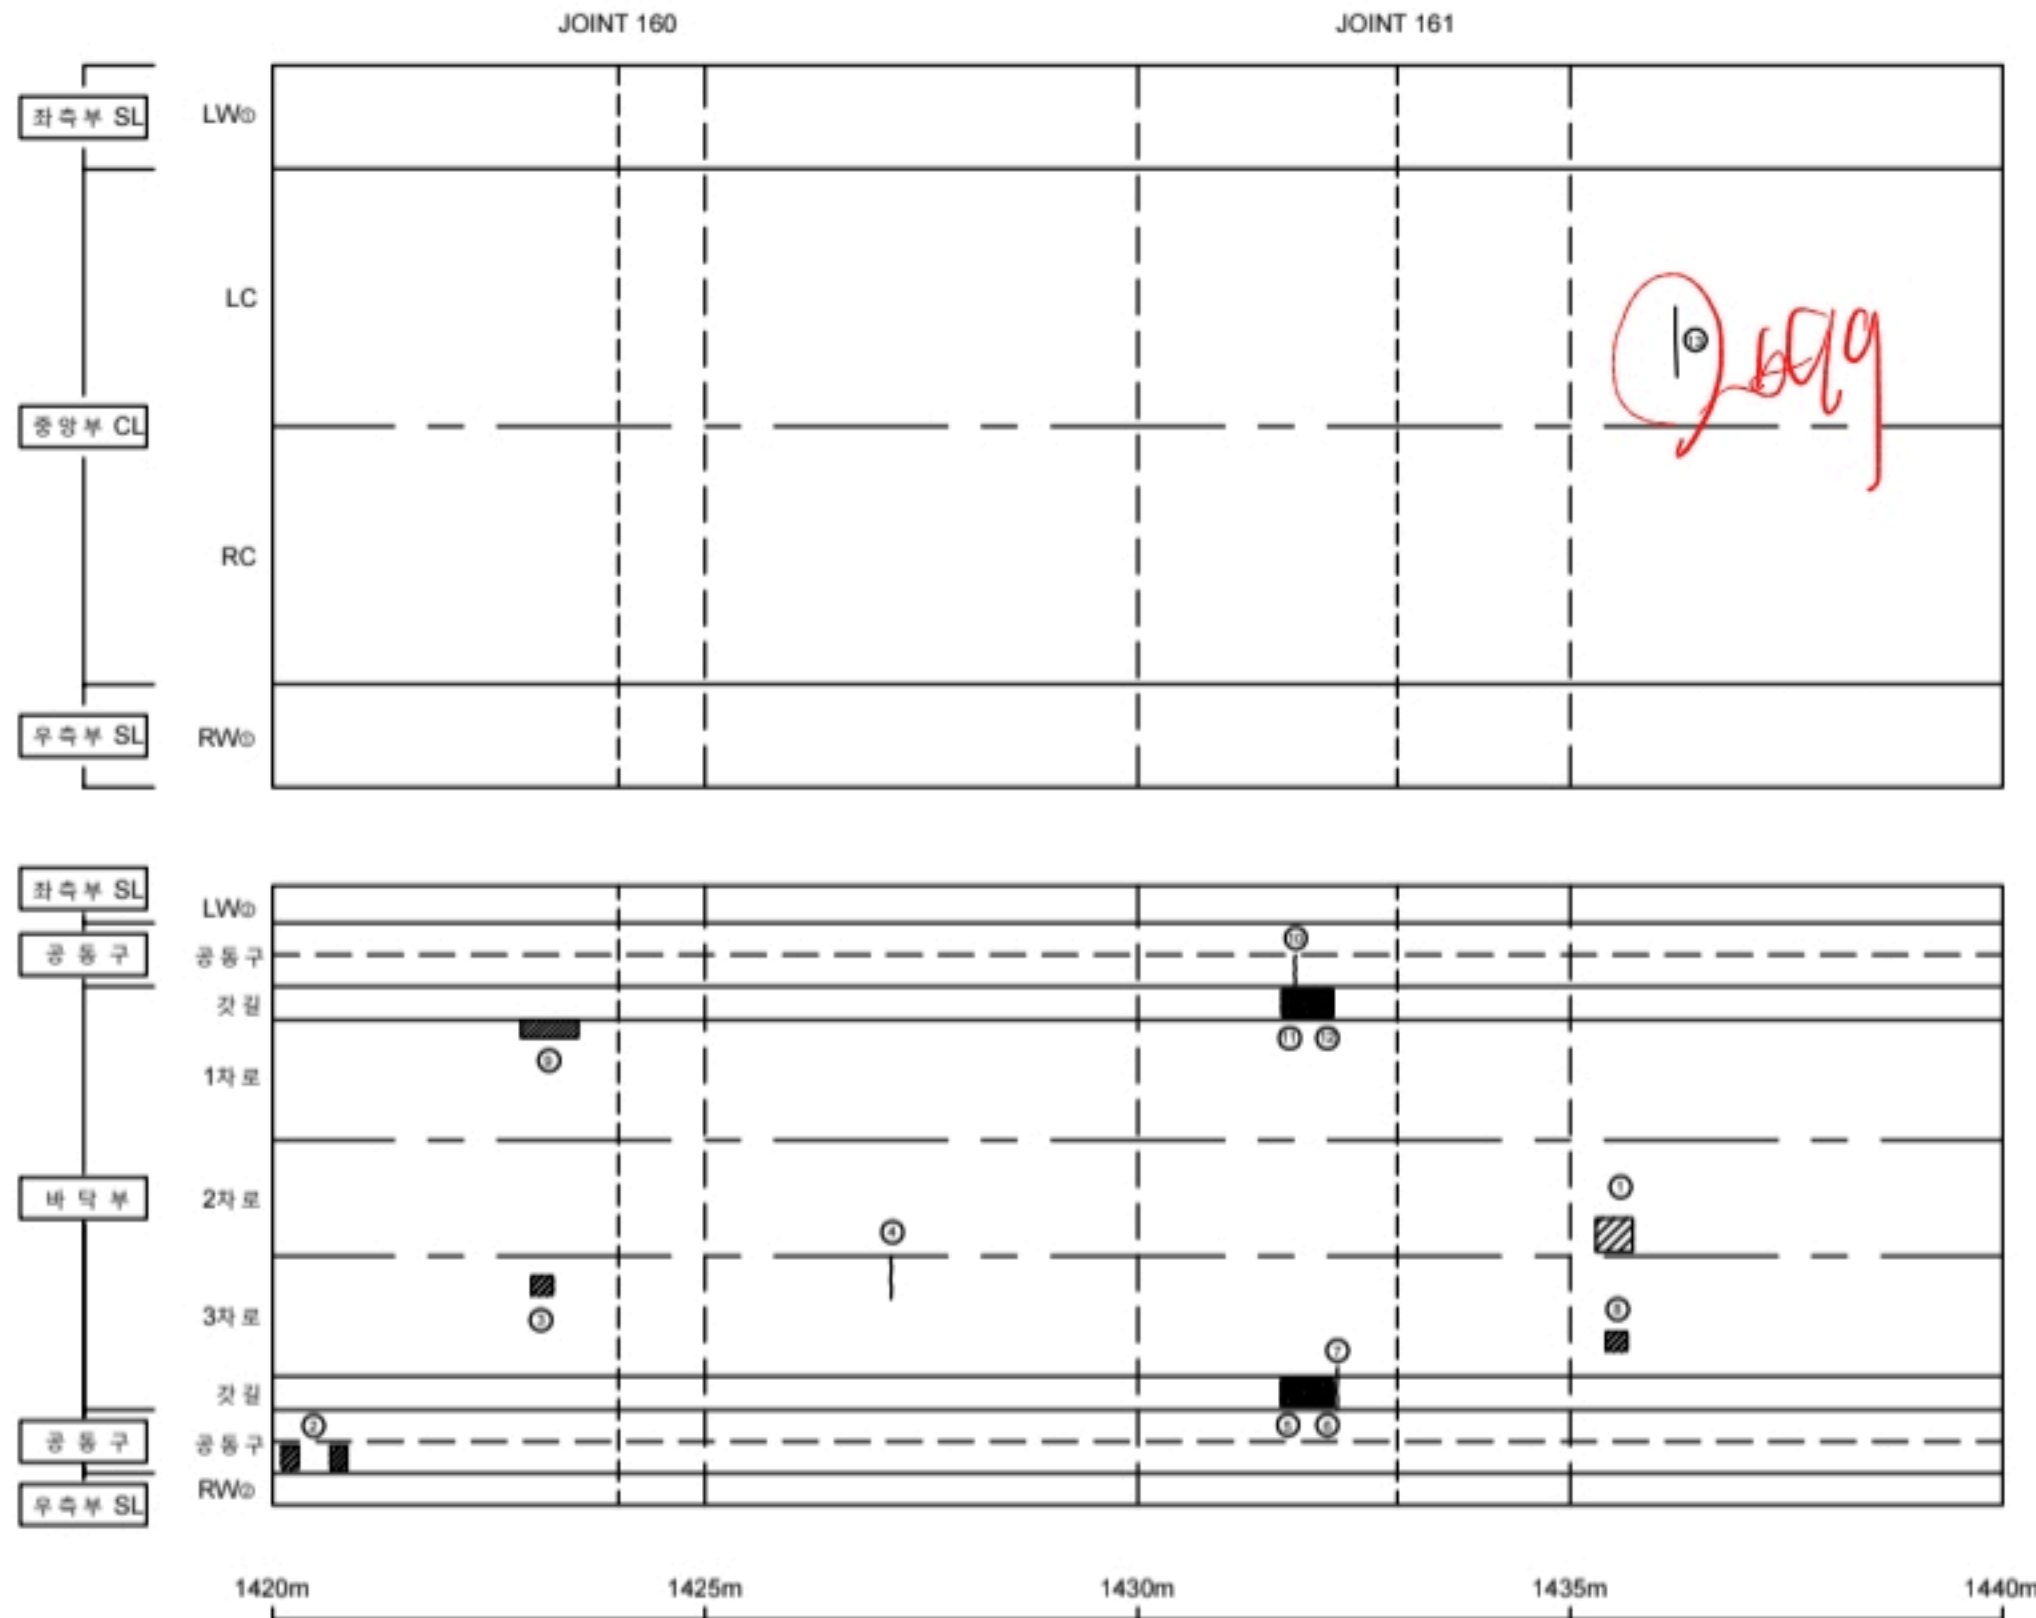
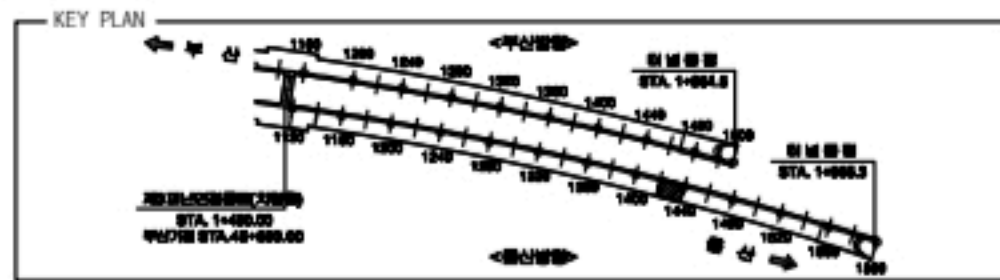
| 문수터널<br>1,420.0~1,440.0m | | | | | | | | | | 비고 |

| 문수터널<br>1,420.0~1,440.0m | | | | | | | | | | 비고 |
|---|---|---|---|---|---|---|---|---|---|---|
| 4 | 구 | 포장부 | 모장균열 | 1.0 | 1.2 | | 1 | m | 1.20 | |
| 6 | 구 | 배수시설 | 그레더링 부식 | | | | 1 | EA | 1.00 | |
| 7 | 구 | 배수시설 | 균열 | 0.2 | 0.3 | | 1 | m | 0.30 | |
| 10 | 구 | 공동구 | 균열 | 0.2 | 0.6 | | 1 | m | 0.60 | |
| 12 | 구 | 배수시설 | 그레더링 부식 | | | | 1 | EA | 1.00 | |
| 13 | 구 | 천단부 | 균열 | 0.2 | 1.0 | | 1 | m | 1.00 | |

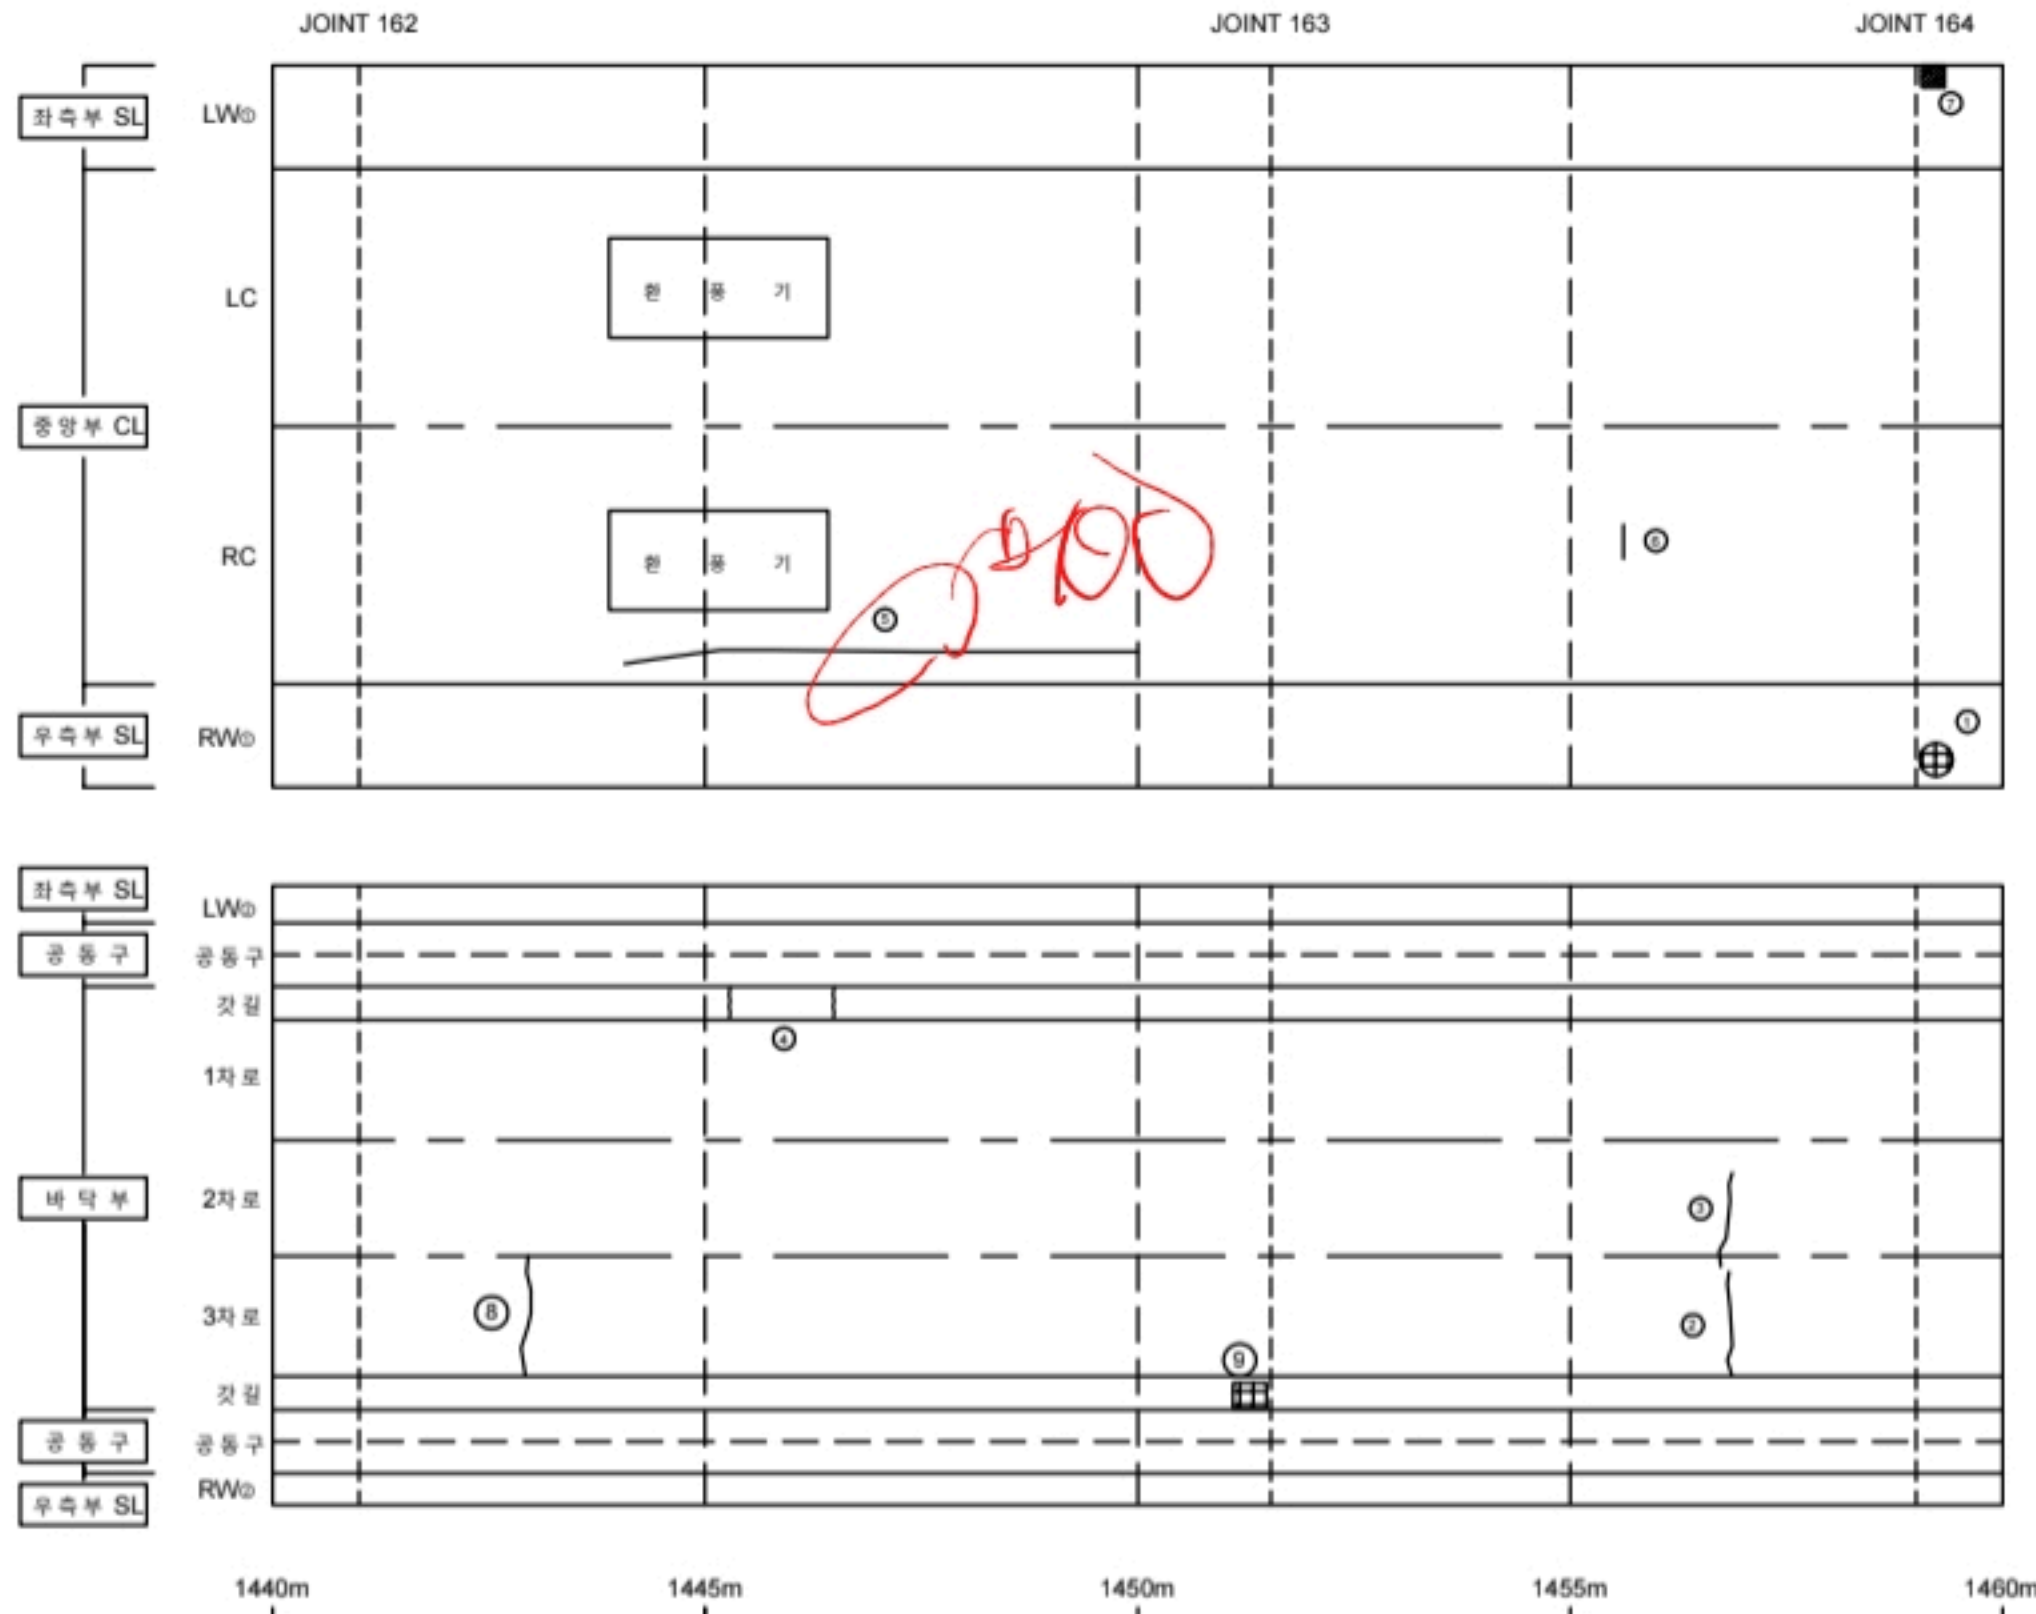
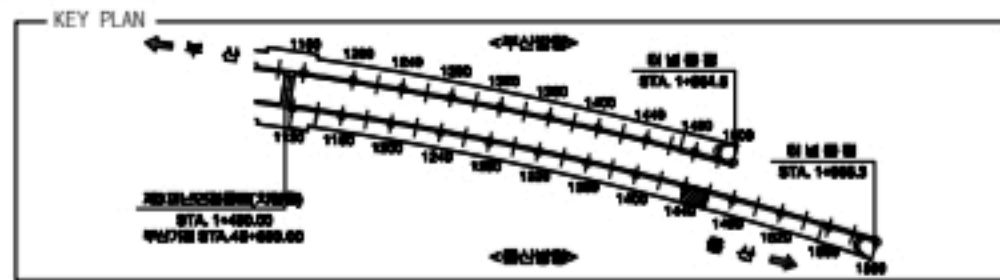
문수터널  
1,440.0~1,460.0m

| 번호 | 선/구 | 구분명 | 손상현황 | 손상규모 | | | | | 비고 |
|---|---|---|---|---|---|---|---|---|---|
| 2 | 구 | 모점부 | 모점균열 | 0.3 | 1.3 | | 1 | m | 1.30 |
| 3 | 구 | 모점부 | 모점균열 | 1.0 | 2.0 | | 1 | m | 2.00 |
| 4 | 구 | 환수시설 | 균열 | 0.2 | 0.6 | | 2 | m | 1.20 |
| 5 | 구 | 환단부 | 균열 | 0.2 | 5.0 | | 1 | m | 5.00 |
| 6 | 구 | 환단부 | 균열 | 0.2 | 0.5 | | 1 | m | 0.50 |
| 8 | 구 | 모점부 | 모점균열 | 0.5 | 3.5 | | 1 | m | 3.50 |
