손상물량표

문수터널  
0.0~20.0m

Drawing Title  
문수터널(울산) 외관조사망도(1120.0 ~ 1140.0m)

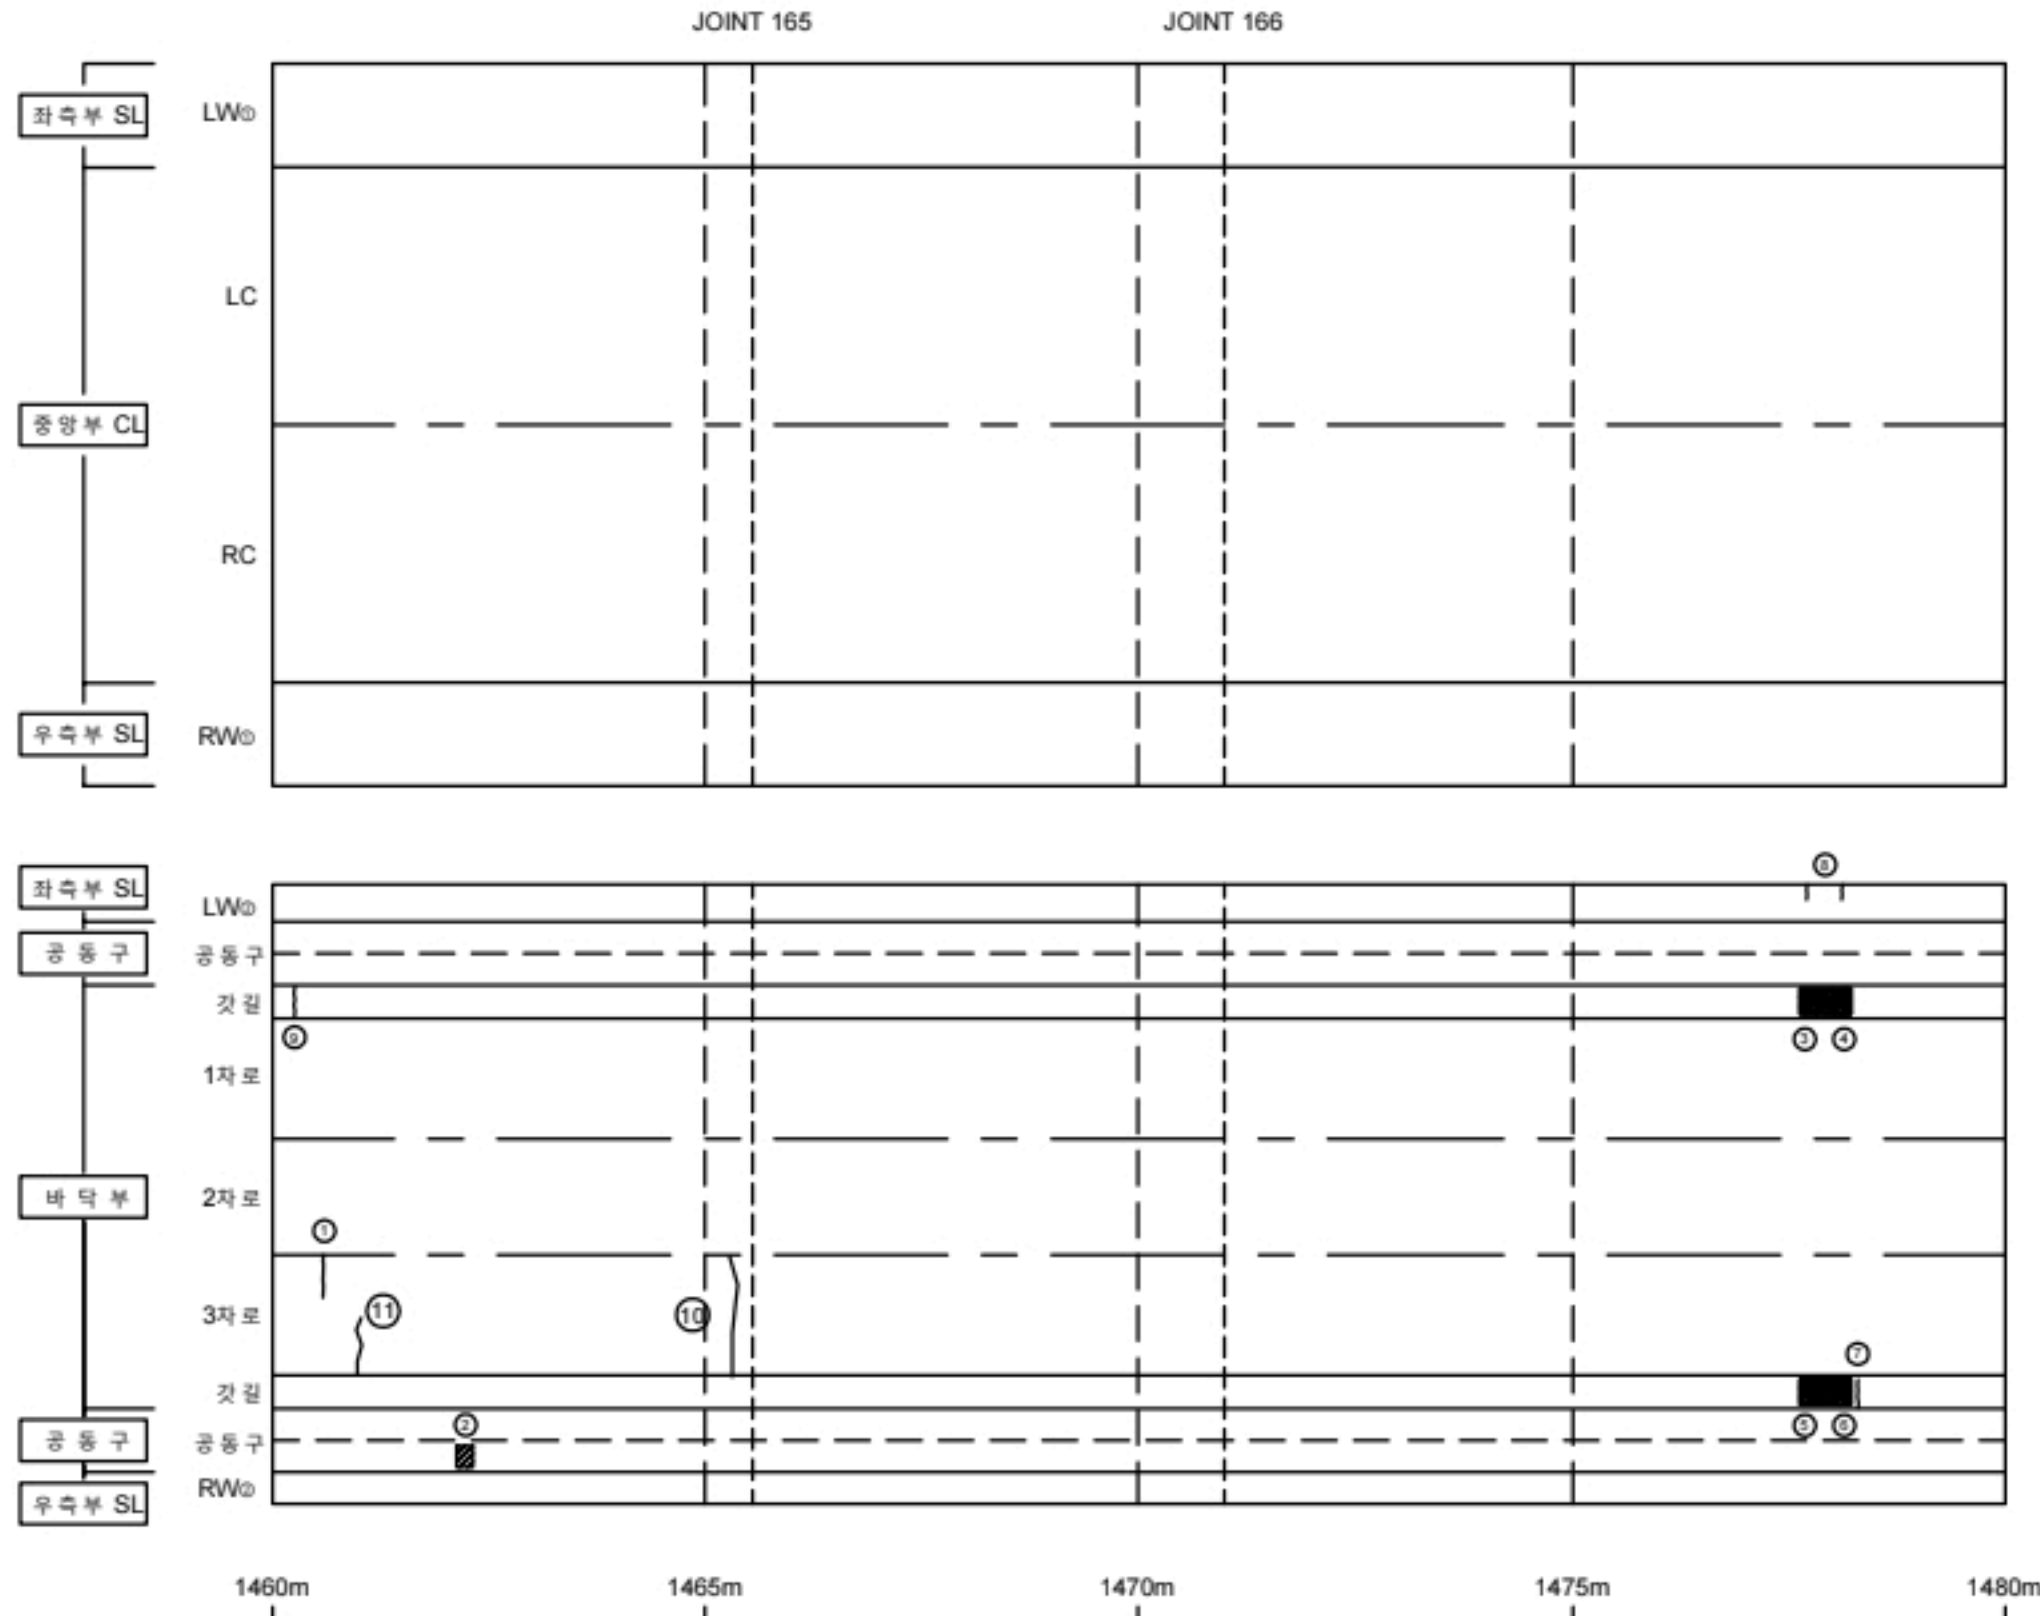
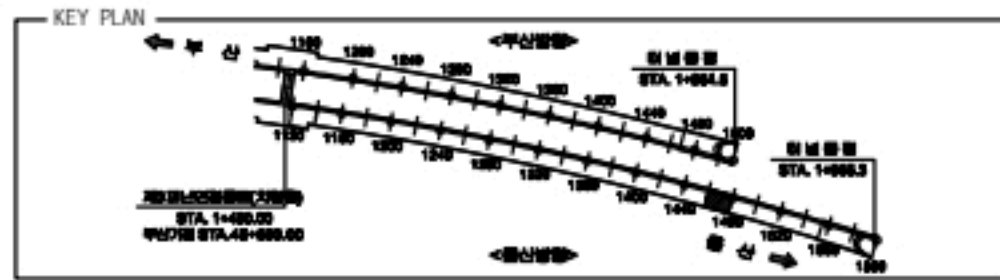
문수터널  
1,460.0~1,480.0m

| 번호 | 선/구 | 부재명 | 손상원인 | 손상규모 | | | | | 비고 |
|---|---|---|---|---|---|---|---|---|---|
| 1 | 구 | 모장부 | 모장균열 | 0.5 | 1.0 | | 1 | m | 1.00 |
| 4 | 구 | 배수시설 | 그레이팅 부식 | | | | 1 | EA | 1.00 |
| 6 | 구 | 배수시설 | 그레이팅 부식 | | | | 1 | EA | 1.00 |
| 7 | 구 | 배수시설 | 균열 | 0.2 | 0.3 | | 1 | m | 0.30 |
| 8 | 구 | 공동구 | 균열 | 0.3 | 0.2 | | 2 | m | 0.40 |

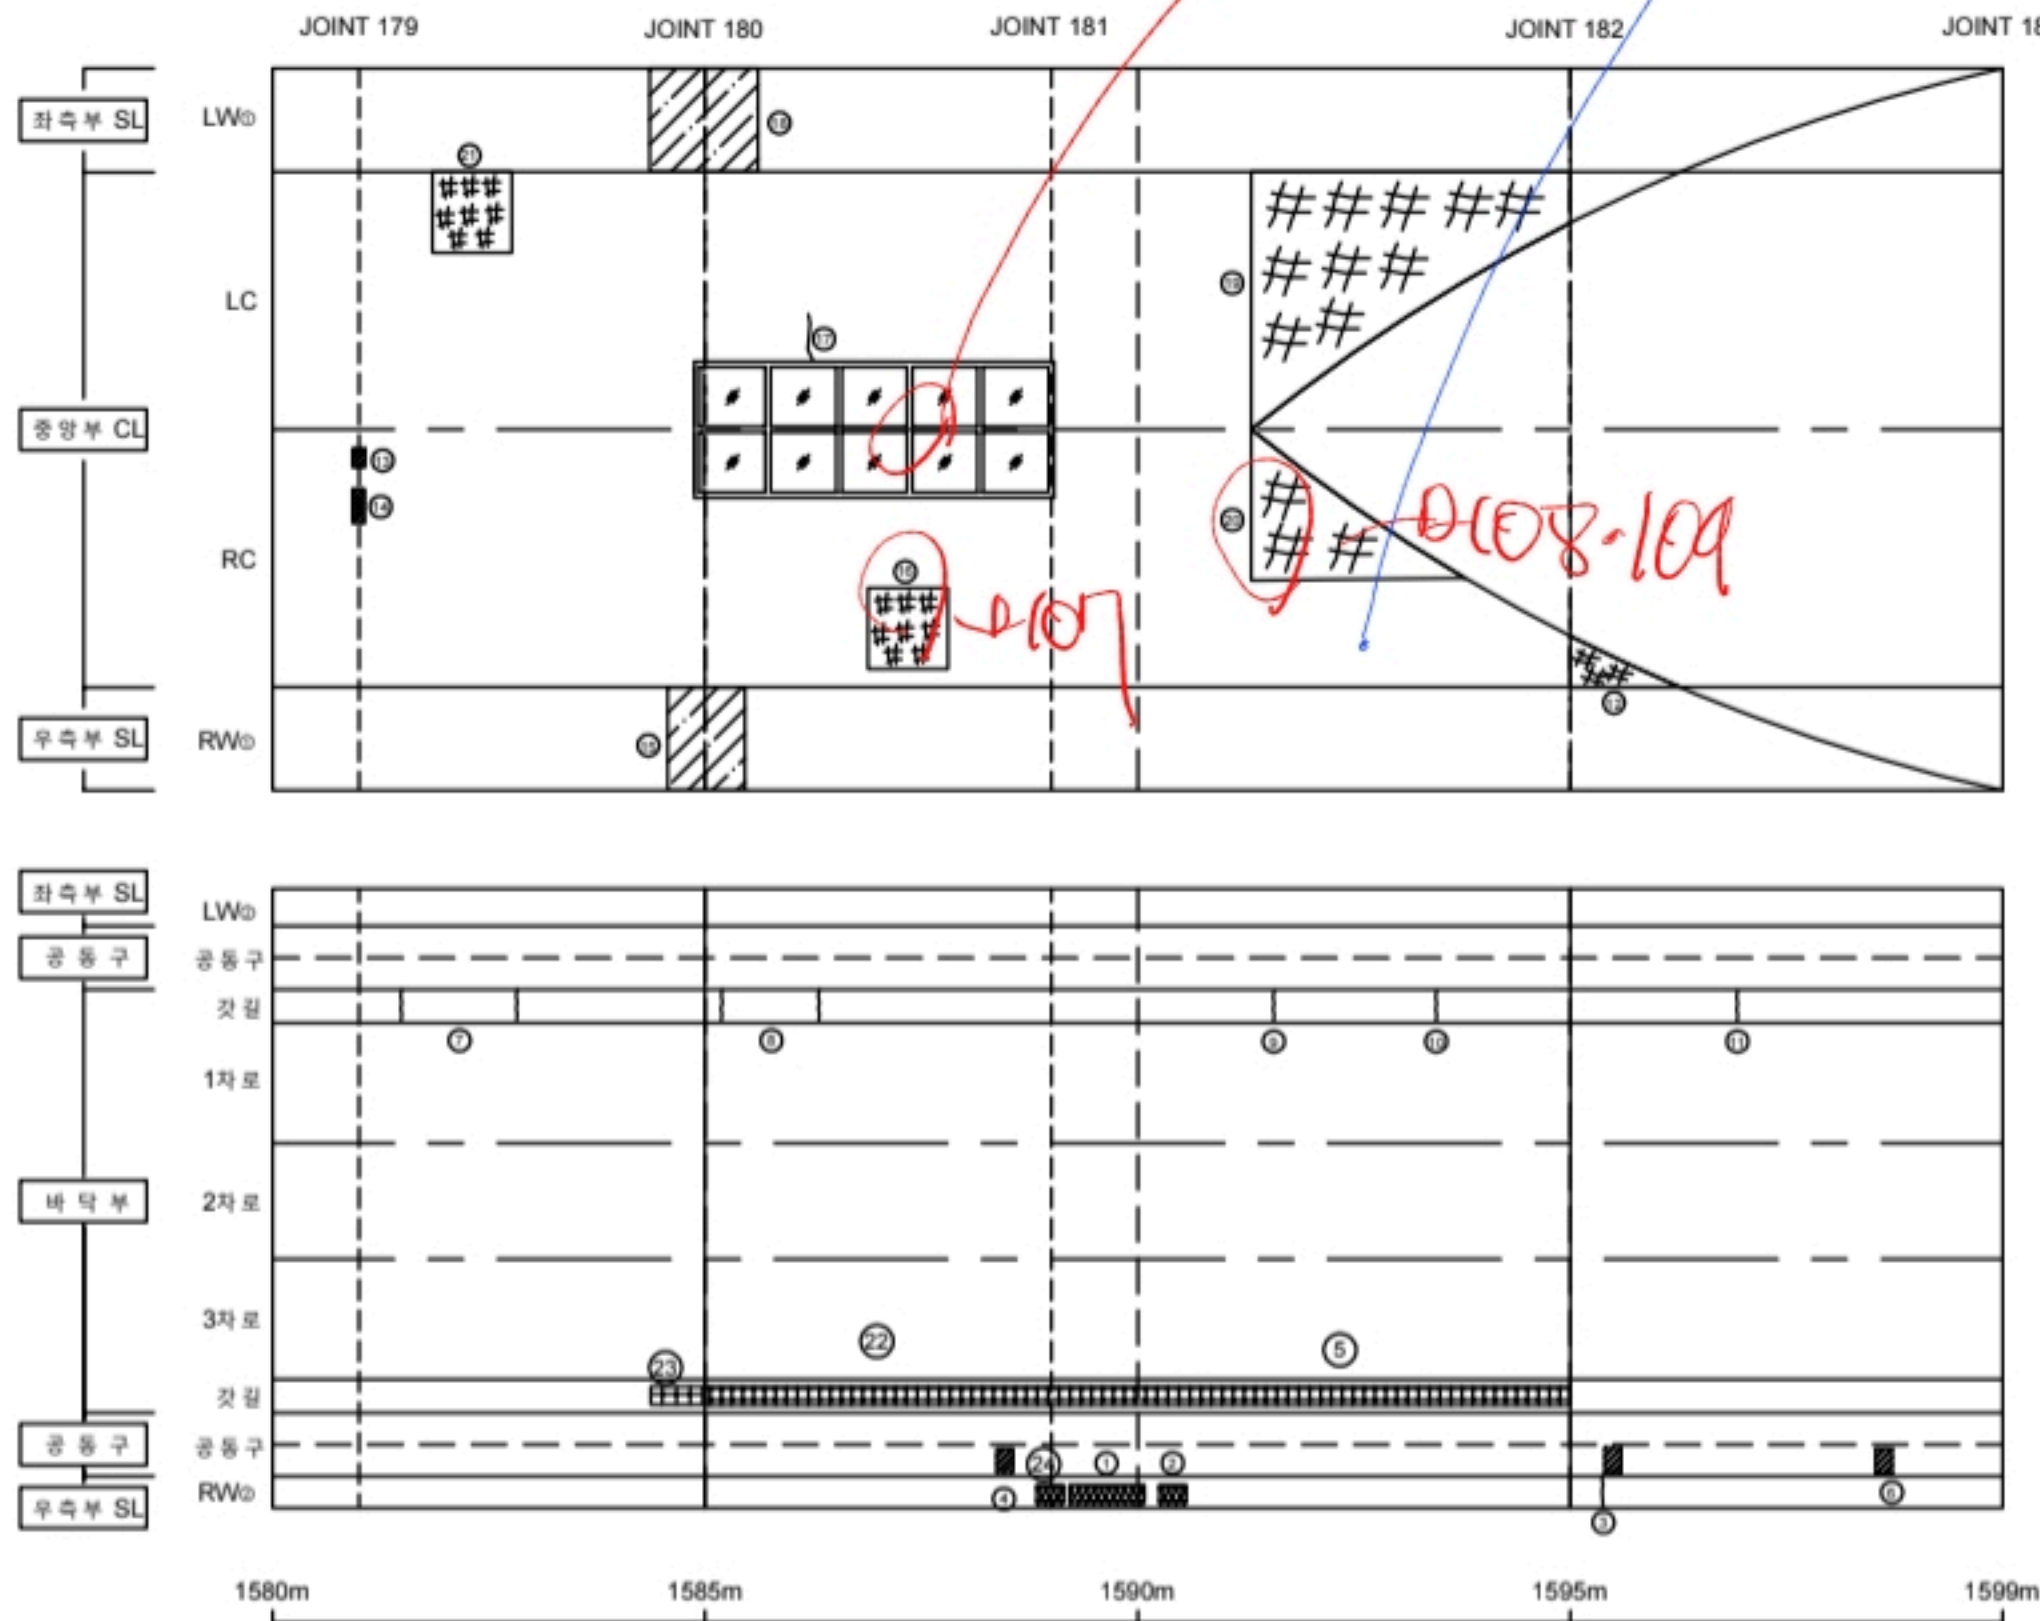
문수터널  
1,580.0~1,599.0m

| 번호 | 선/구 | 부재명 | 손 상 원 인 | 손 상 규 모 | | | | | 비고 |
|---|---|---|---|---|---|---|---|---|---|
| 12 | 구 | 전단부 | 망상균열 | 0.1 | 2.0 | 2.0 | 1 | m | 4.00 |
| 15 | 구 | 측벽부 | 누수흔적 | | 2.0 | 3.0 | 1 | m | 6.00 |
| 18 | 구 | 측벽부 | 누수흔적 | | 3.0 | 3.0 | 1 | m | 9.00 |
| 19 | 구 | 전단부 | 망상균열 | 0.1 | 5.0 | 5.0 | 1 | m | 25.00 |
