2023년 부산울산고속도로  
정밀안전점검 및 성능평가용역

해운대터널(울산) 외관조사망도(1 ~ 5 SPAN)

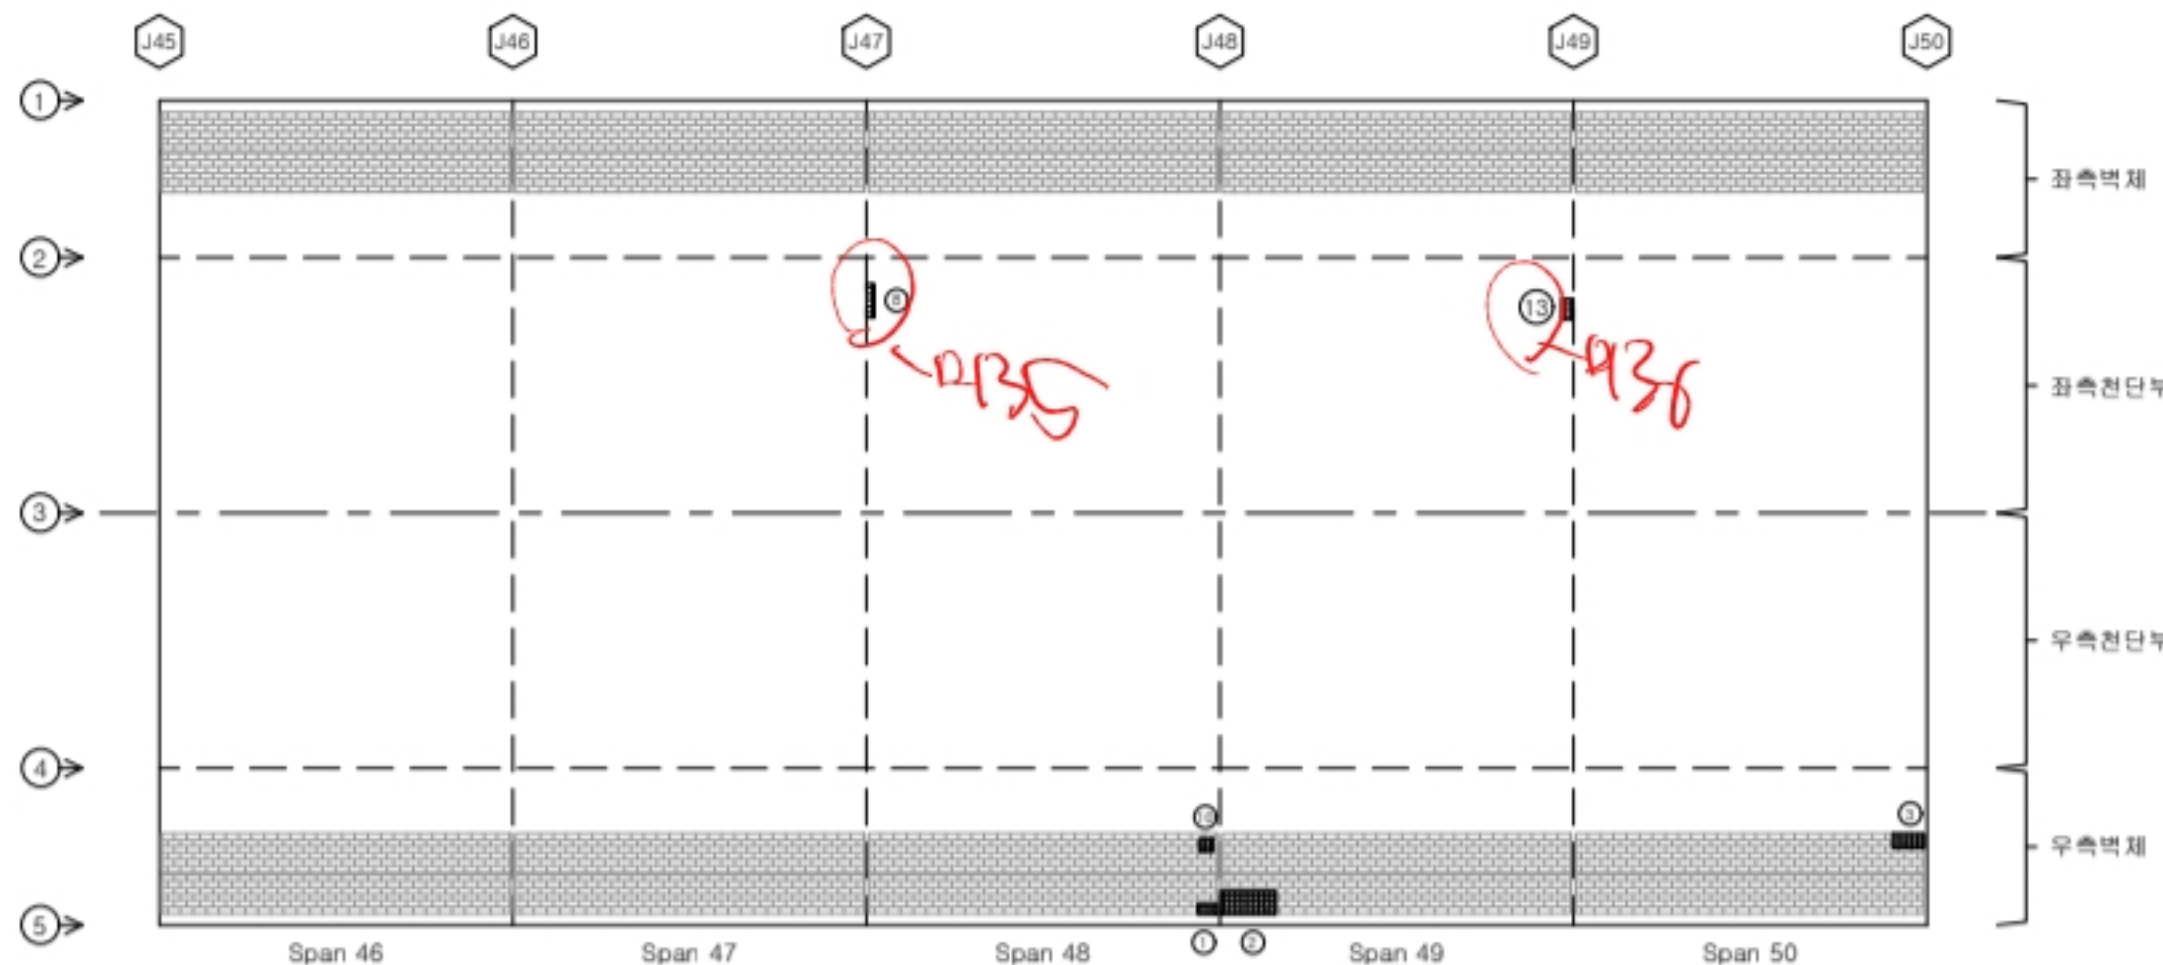
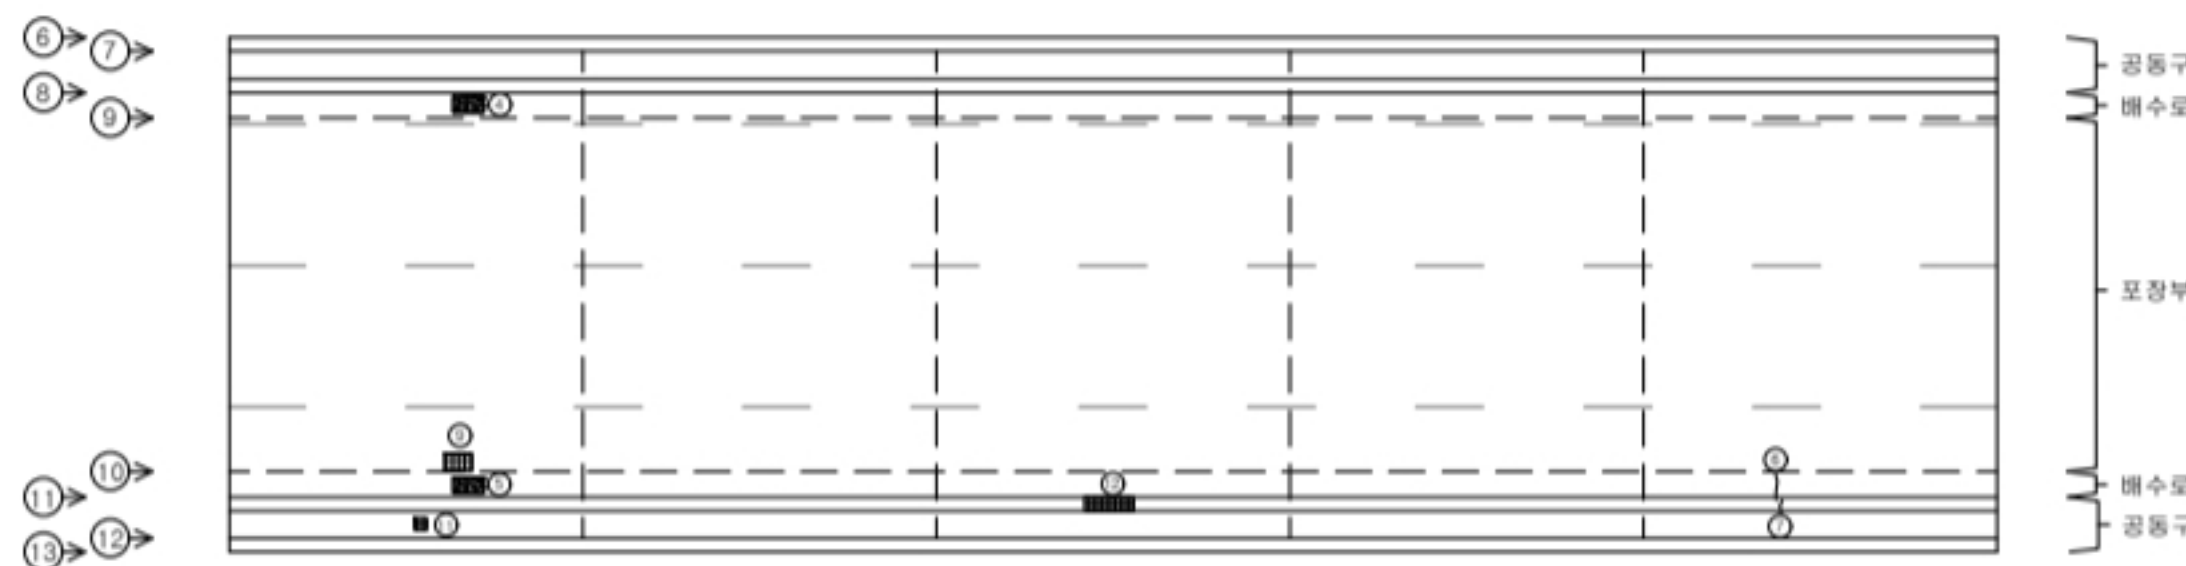
| 해운대터널 | | | | | | | | | |
|---|---|---|---|---|---|---|---|---|---|
| SPAN.45-50 | | | | | | | | | |

| 해운대터널 | | | | | | | | | |
|---|---|---|---|---|---|---|---|---|---|
| 6 | 구 | 배수시설 | 측구 균열 | 0.3 | 0.6 | | 1 | m | 0.60 |
| 7 | 구 | 공동구 | 균열 | 0.3 | 0.3 | | 1 | m | 0.30 |

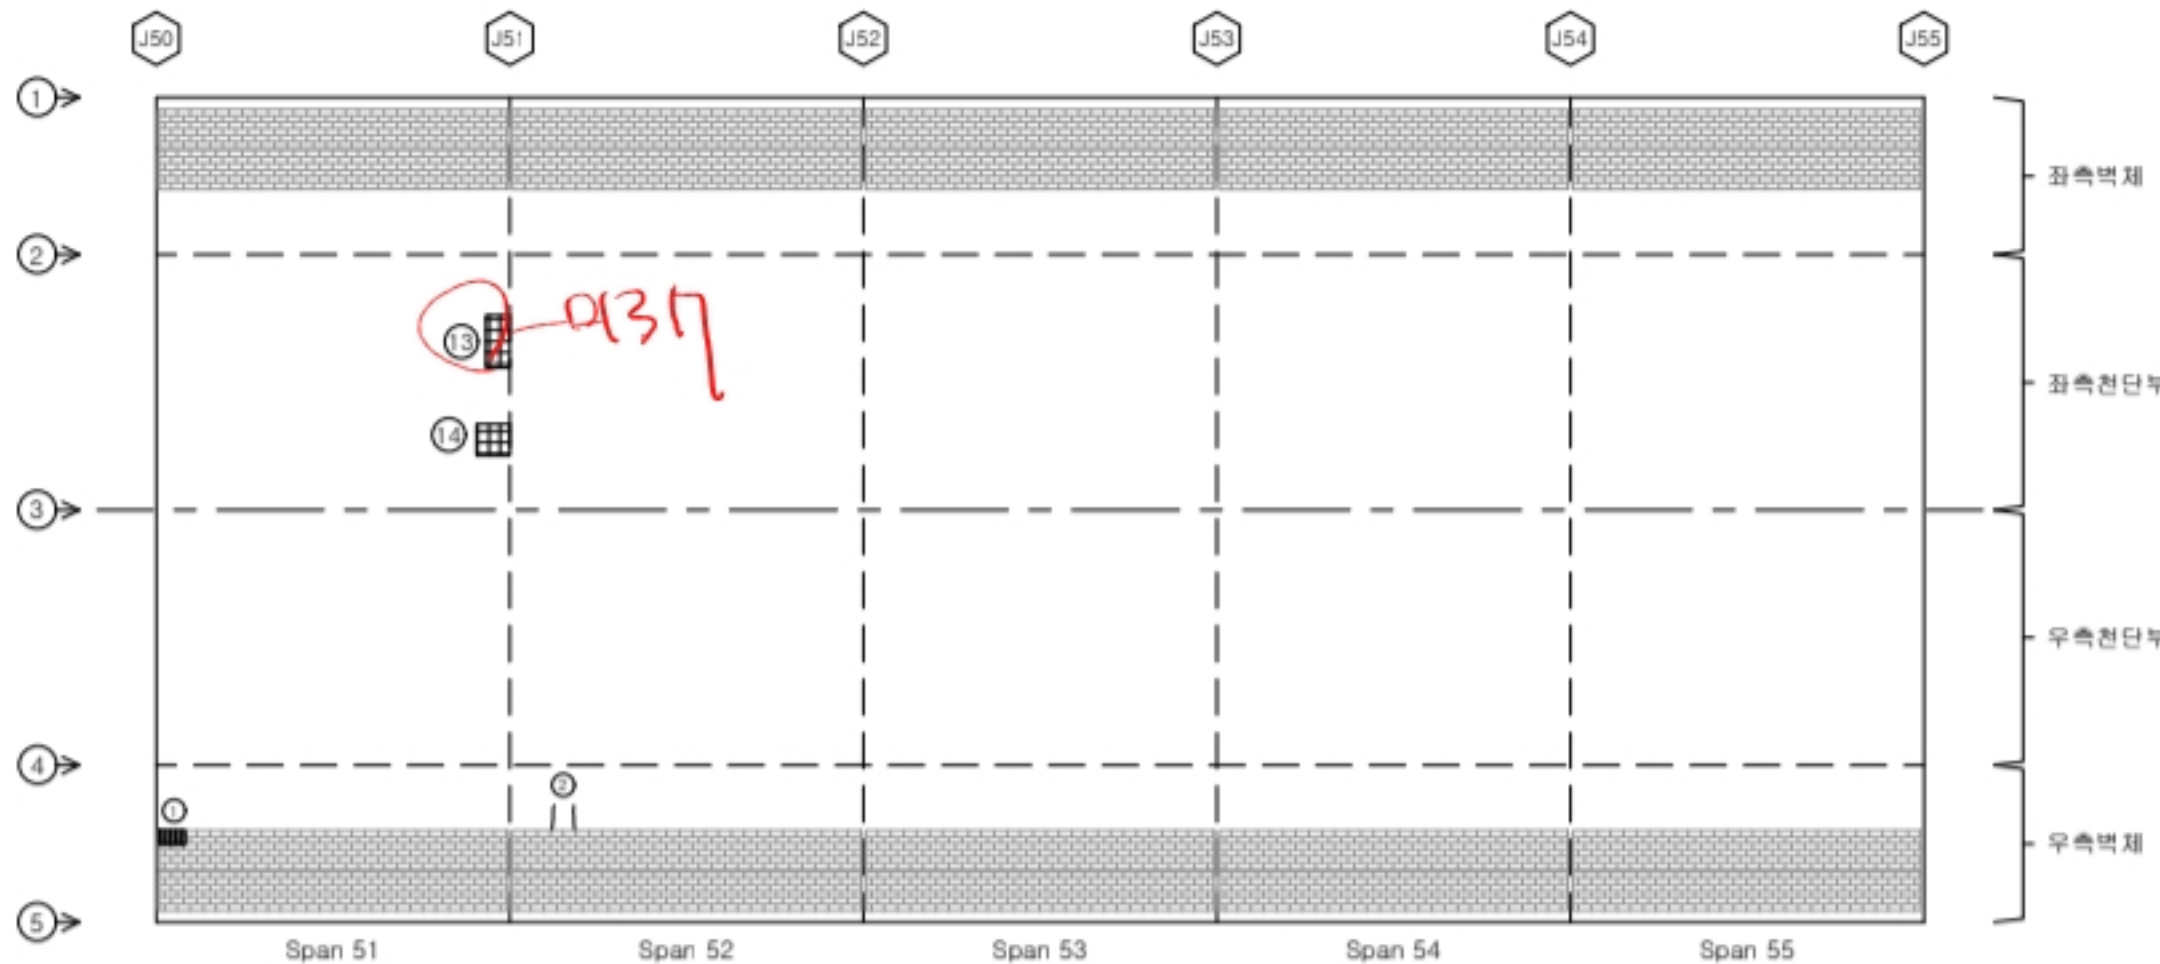
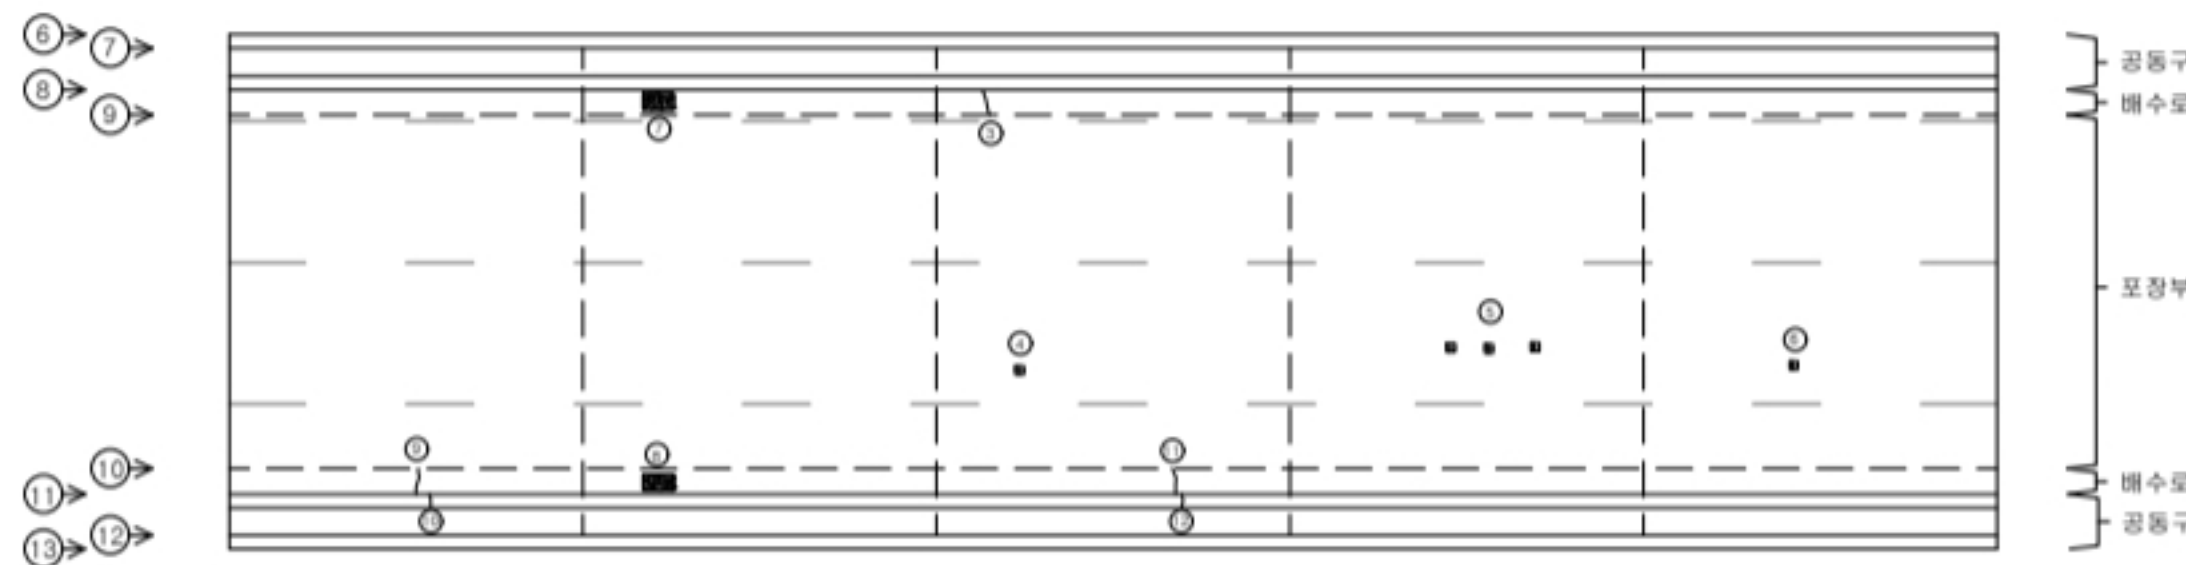
| 해운대터널 | | | | | | | | | |
|---|---|---|---|---|---|---|---|---|---|
| SPAN.50-55 | | | | | | | | | |

| 해운대터널 | | | | | | | | | |
|---|---|---|---|---|---|---|---|---|---|
| 2 | 구 | 측벽부 | 균열 | 0.2 | 1.0 | | 2 | m | 2.00 |
| 3 | 구 | 배수시설 | 측구 균열 | 0.2 | 0.4 | | 1 | m | 0.40 |

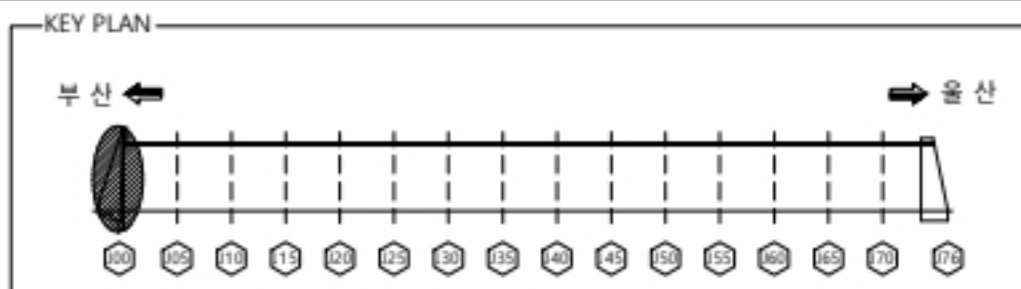
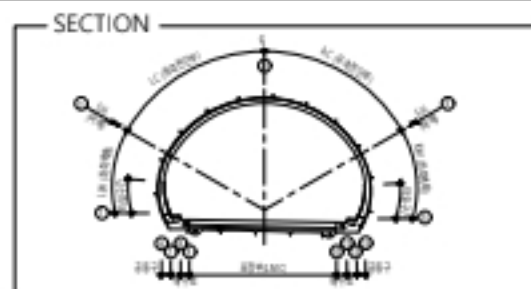
016

| 해운대터널 | | | | | | | | | | |
|---|---|---|---|---|---|---|---|---|---|---|
| 1 | 선 | 외무배수로 | 균열 | 0.3 | 1.0 | | 1 | m | 1.00 | |
