상주영천고속도로 2024~2025년 시설물 안전점검 용역  
(2024년 하반기 정기안전점검)

# 외 관 조 사 망 도

산하교

2024.11

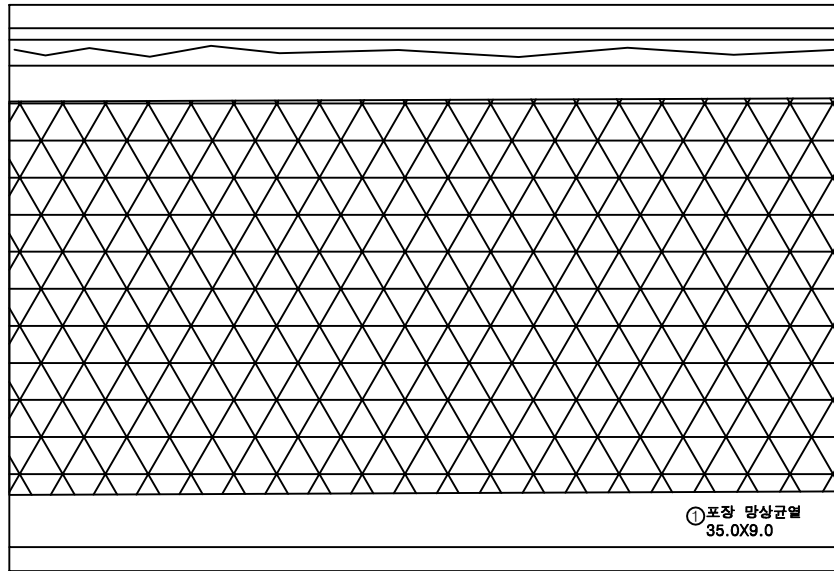
| 번호 | 구분 | 부재 | 손상내용 | 손상현황 | | | | | 비 고 |
|---|---|---|---|---|---|---|---|---|---|
| 1 | 19하 | 교면포장 | 포장 망상균열 | | 35.0 | 9.0 | 315.00 | m <sup>2</sup> | 1 |
| 2 | 23하 | 방호벽 | 방호벽 균열 | 0.2 | 35.0 | | 35.00 | m | 1 |

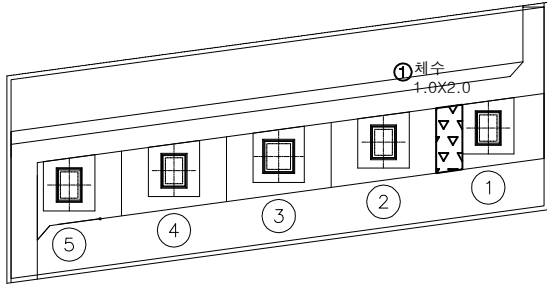
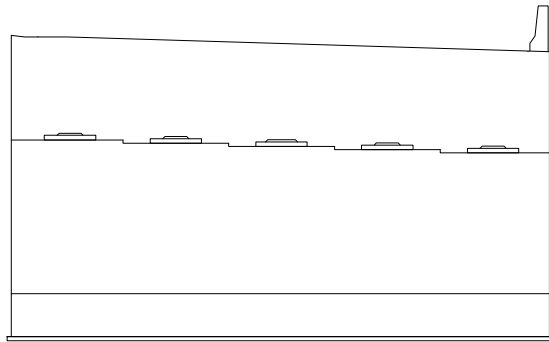
| 번호 | 구분 | 부재 | 손상내용 | 손상현황 | | | | | | 비 고 |
|---|---|---|---|---|---|---|---|---|---|---|
| 2 | 19하 | 교대 | 균열(0.3mm미만) | 0.1 | 0.5 | | 0.50 | m | 1 | |
| 3 | 23하 | 교량받침 | plate 부식 | | | | 1.00 | EA | 1 | |
| 4 | 23하 | 교대 | 균열(0.3mm미만) | 0.2 | 2.0 | | 2.00 | m | 1 | |

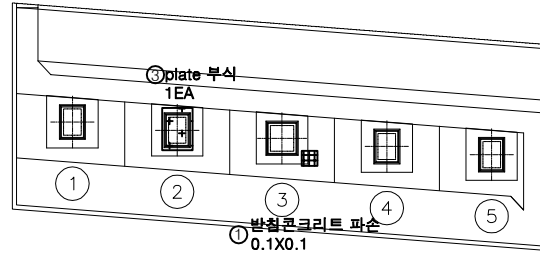
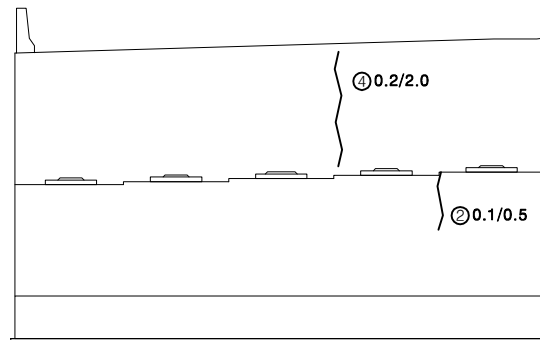
| 번호 | 구분 | 부재 | 손상내용 | 손상현황 | | | | | 비 고 |
|---|---|---|---|---|---|---|---|---|---|
| 1 | 19하 | 교량받침 | 무수축물탈 균열 | 0.1 | 0.2 | | 0.20 | m | 1 |
| 2 | 19하 | 교각 | 균열(0.3mm미만) | 0.2 | 0.5 | | 0.50 | m | 1 |

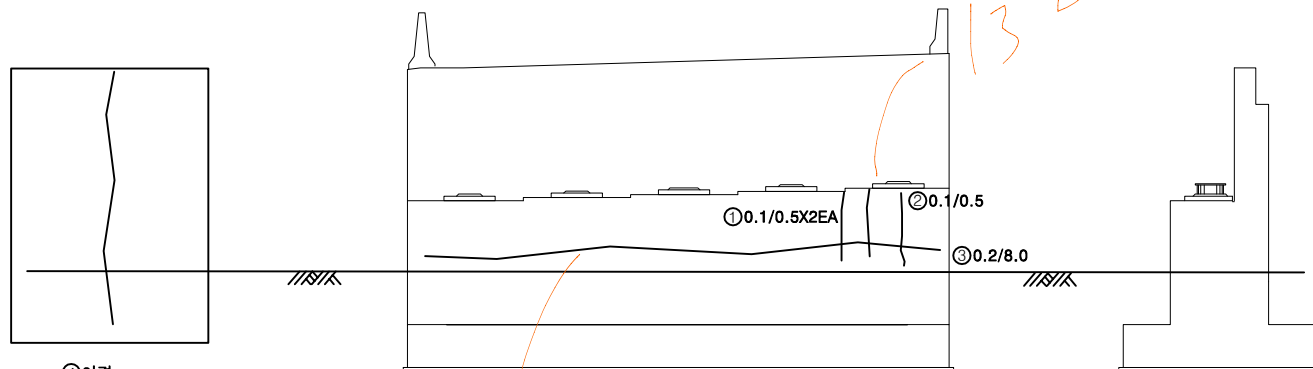
좌측

④이격  
L=3.5m(T=0.7cm)
