상주영천고속도로 2024~2025년 시설물 안전점검 용역  
(2024년 하반기 정기안전점검)

# 외 관 조 사 망 도

산하교

ID : 산하교 슬래브상면 S1 (상주방향)

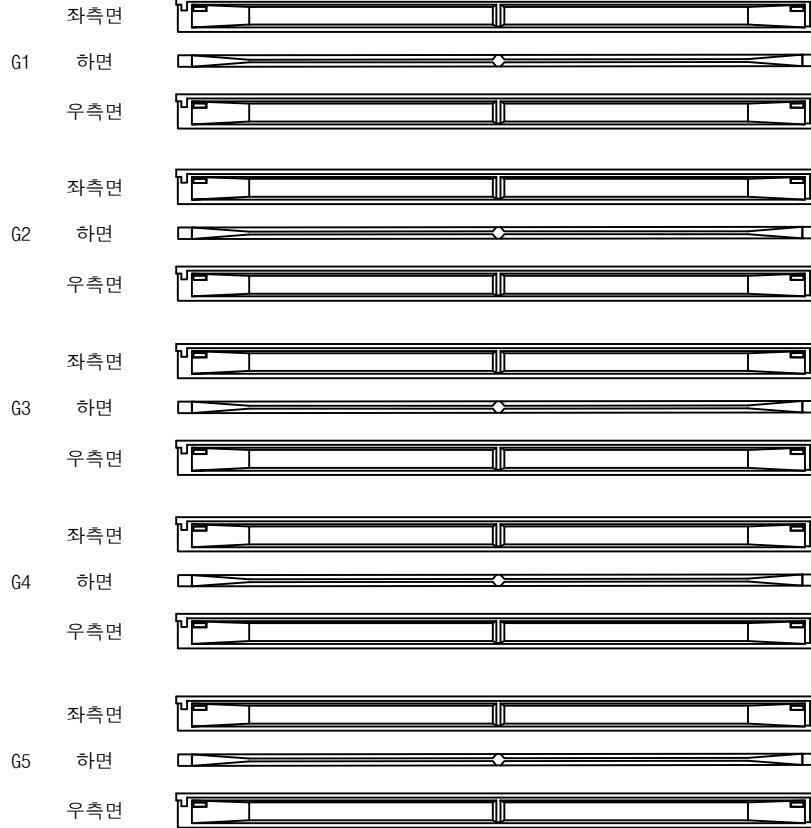
① 망상균열  
0.2X2.0X2.0

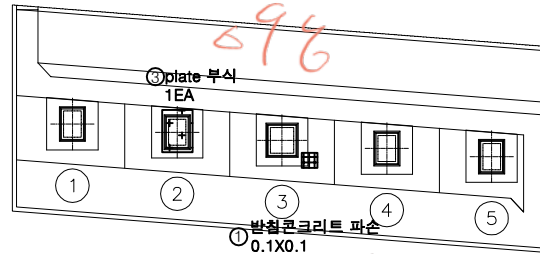
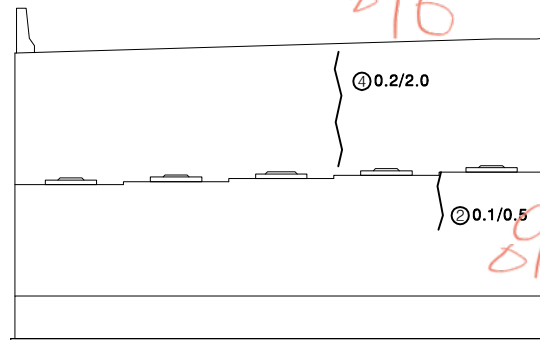
| 번호 | 구분 | 부재 | 손상내용 | 손상현황 | | | | | 비고 |
|---|---|---|---|---|---|---|---|---|---|
| 2 | 19하 | 교대 | 균열(0.3mm미만) | 0.1 | 0.5 | | 0.50 | m | 1 |
| 3 | 23하 | 교량받침 | plate 부식 | | | | 1.00 | EA | 1 |
| 4 | 23하 | 교대 | 균열(0.3mm미만) | 0.2 | 2.0 | | 2.00 | m | 1 |

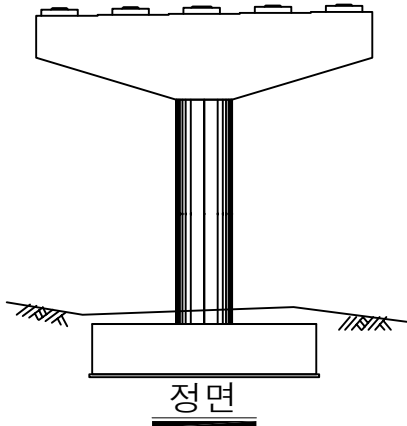
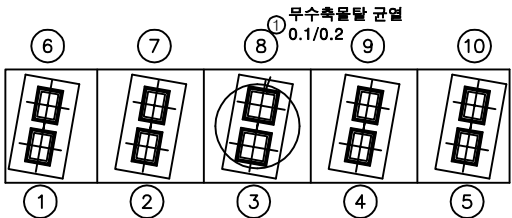
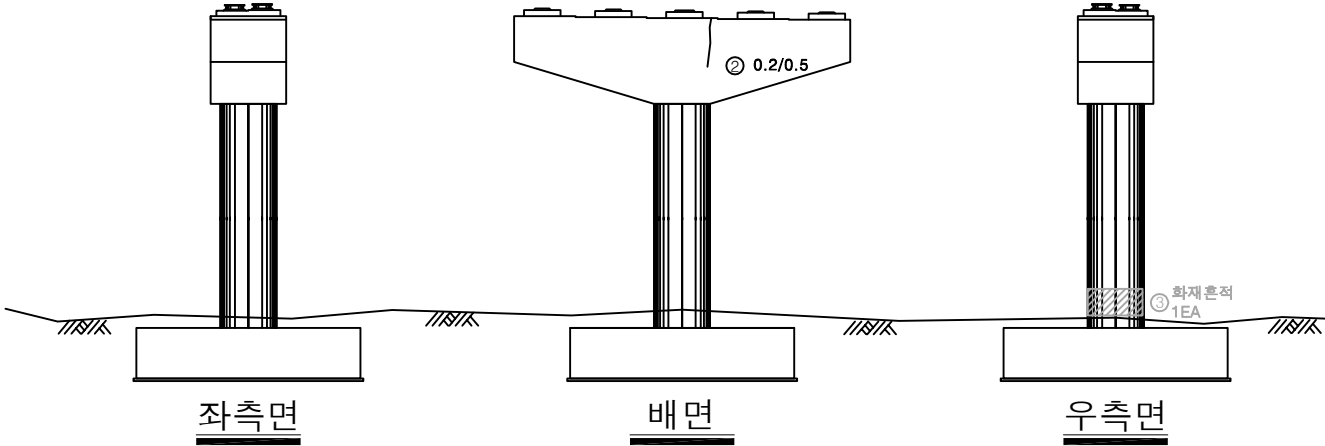
| 번호 | 구분 | 부재 | 손상내용 | 손상현황 | | | | | 비고 |
|---|---|---|---|---|---|---|---|---|---|
| 1 | 19하 | 교량받침 | 무수축물탈 균열 | 0.1 | 0.2 | | 0.20 | m | 1 |
| 2 | 19하 | 교각 | 균열(0.3mm미만) | 0.2 | 0.5 | | 0.50 | m | 1 |

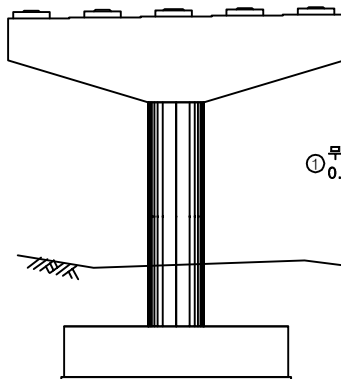
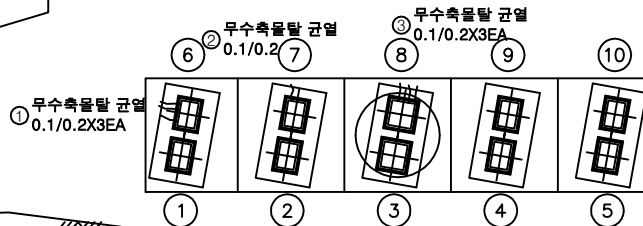
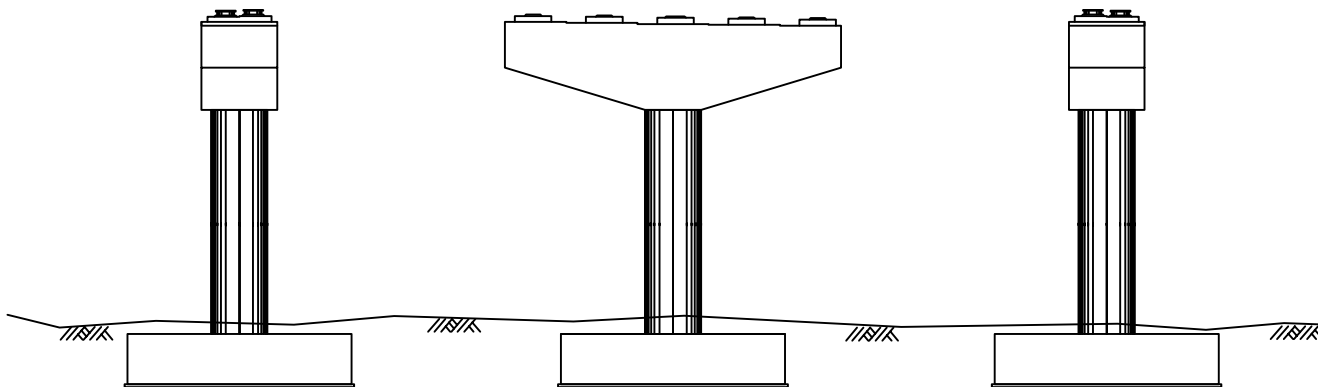
| 번호 | 구분 | 부재 | 손상내용 | 손상현황 | | | | | | 비고 |
|---|---|---|---|---|---|---|---|---|---|---|
| 1 | 19하 | 교량받침 | 무수축물탈 균열 | 0.1 | 0.2 | | 0.60 | m | 3 | |
| 2 | 19하 | 교량받침 | 무수축물탈 균열 | 0.1 | 0.2 | | 0.20 | m | 1 | |

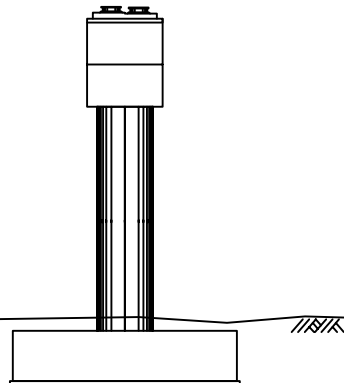
배면

| 번호 | 구분 | 부재 | 손상내용 | 손상현황 | | | | | 비고 |
|---|---|---|---|---|---|---|---|---|---|
| 1 | 19하 | 교량받침 | 무수축물탈 균열 | 0.1 | 0.2 | | 0.60 | m | 3 |
| 3 | 19하 | 교량받침 | 무수축물탈 균열 | 0.1 | 0.2 | | 0.60 | m | 3 |
| 4 | 19하 | 교량받침 | 무수축물탈 균열 | 0.1 | 0.2 | | 1.00 | m | 5 |
| 5 | 19하 | 교량받침 | 무수축물탈 균열 | 0.1 | 0.2 | | 1.20 | m | 6 |

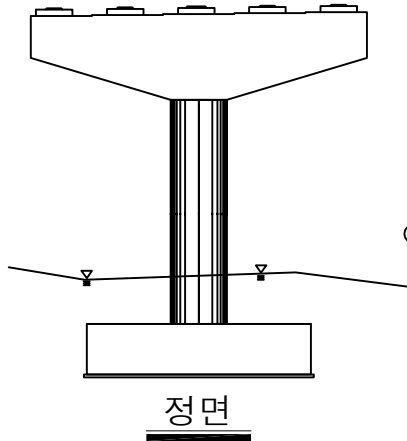
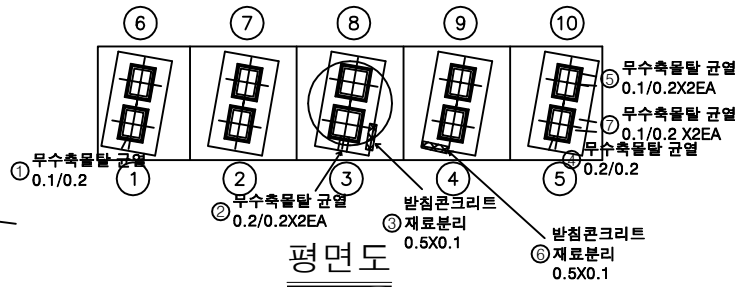
| 번호 | 구분 | 부재 | 손상내용 | 손상현황 | | | | | 비고 |
|---|---|---|---|---|---|---|---|---|---|
| 1 | 19하 | 교량받침 | 무수축물탈 균열 | 0.1 | 0.2 | | 0.20 | m | 1 |

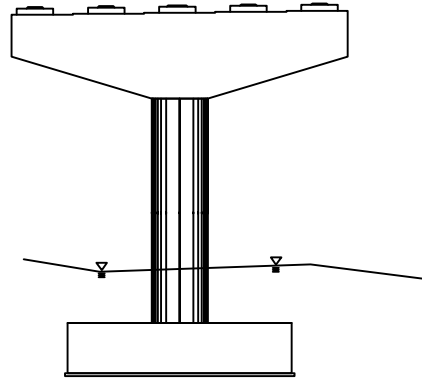
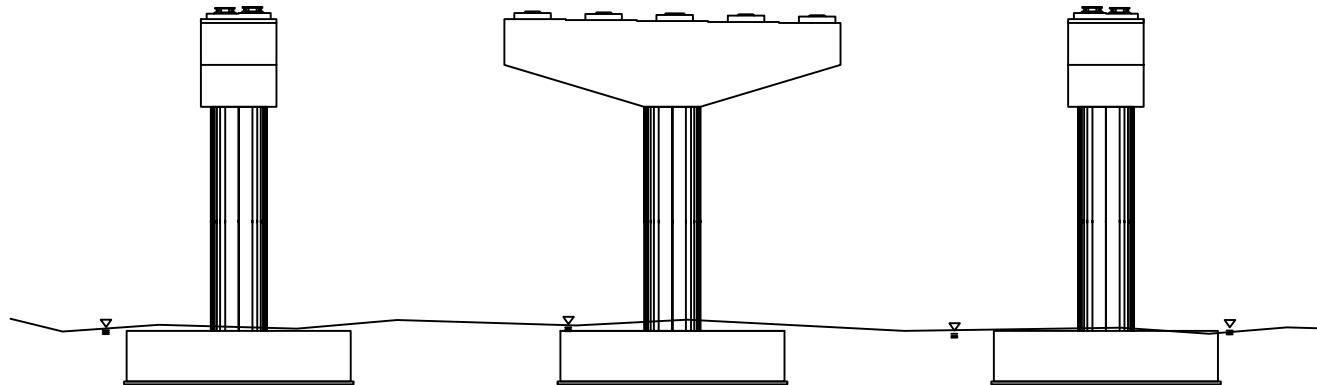
정면

| 번호 | 구분 | 부재 | 손상내용 | 손상현황 | | | | | | 비고 |
|---|---|---|---|---|---|---|---|---|---|---|
| 1 | 19하 | 교각 | 균열(0.3mm미만) | 0.2 | 0.5 | | 2.00 | m | 4 | |
| 2 | 19하 | 교량받침 | 무수축물탈 균열 | 0.1 | 0.2 | | 0.20 | m | 1 | |
| 6 | 23하 | 교각 | 균열(0.3mm미만) | 0.2 | 0.5 | | 1.00 | m | 2 | |

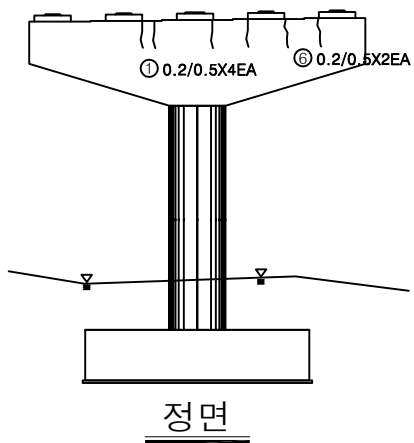
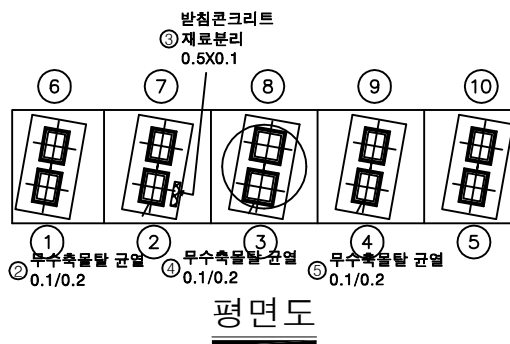
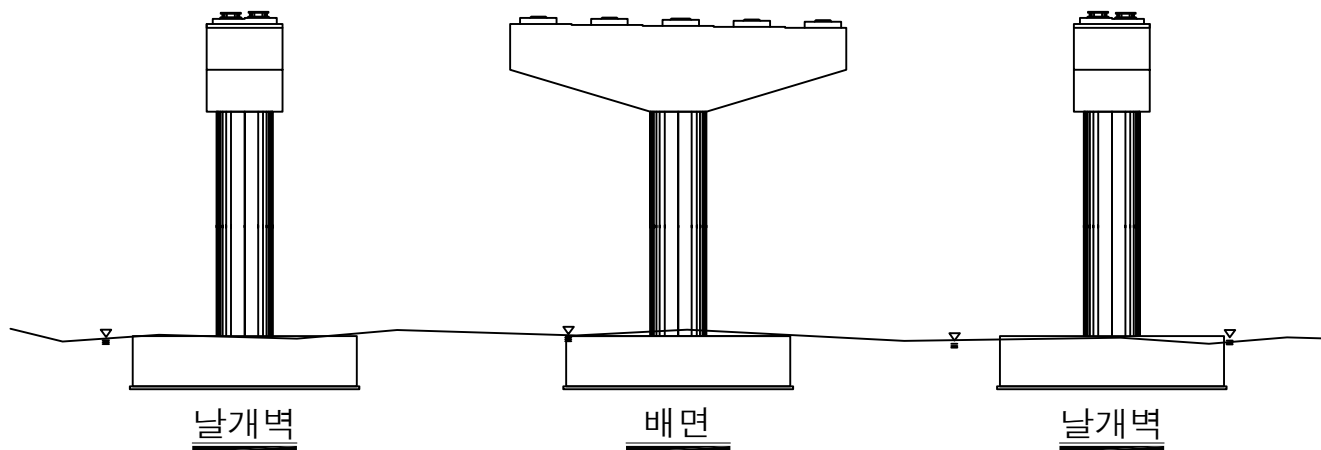
| 번호 | 구분 | 부재 | 손상내용 | 손상현황 | | | | | 비고 |
|---|---|---|---|---|---|---|---|---|---|
| 1 | 19하 | 교각 | 균열(0.3mm미만) | 0.2 | 0.5 | | 1.50 | m | 3 |
| 2 | 19하 | 교량받침 | 무수축물탈 균열 | 0.1 | 0.2 | | 0.40 | m | 2 |
| 3 | 21하 | 교량받침 | 받침콘크리트 균열 | 0.1 | 0.3 | | 0.30 | m | 1 |
| 4 | 21하 | 교량받침 | 무수축물탈 균열 | 0.1 | 0.2 | | 0.40 | m | 2 |
| 5 | 21하 | 교각 | 균열(0.3mm미만) | 0.2 | 1.0 | | 7.00 | m | 7 |

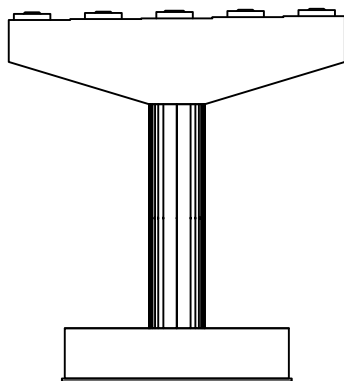
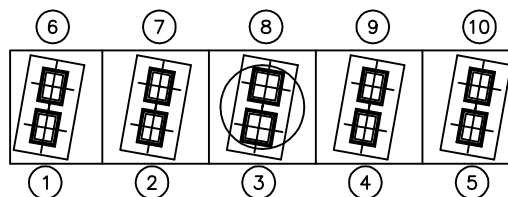
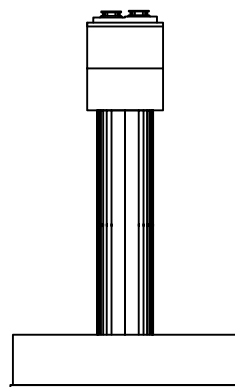
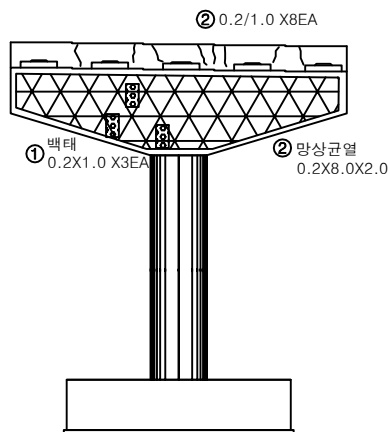
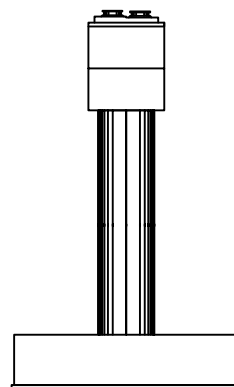
| 번호 | 구분 | 부재 | 손상내용 | 손상현황 | | | | | 비고 |
|---|---|---|---|---|---|---|---|---|---|
| 1 | 19하 | 교각 | 균열(0.3mm미만) | 0.1 | 0.5 | | 1.50 | m | 3 |
| 2 | 19하 | 교량받침 | 무수축물탈 균열 | 0.2 | 0.2 | | 0.40 | m | 2 |
| 3 | 21하 | 교량받침 | 무수축물탈 균열 | 0.2 | 0.2 | | 0.60 | m | 3 |
| 4 | 21하 | 교각 | 균열(0.3mm미만) | 0.1 | 2.0 | | 6.00 | m | 3 |

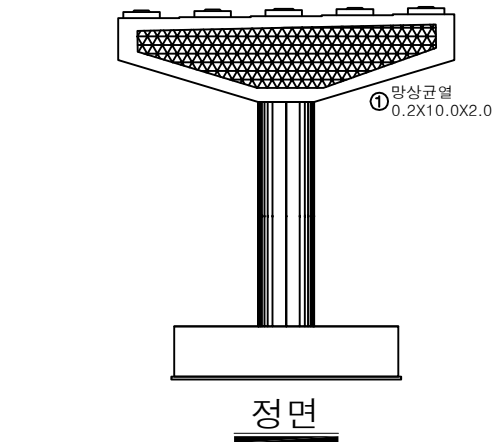
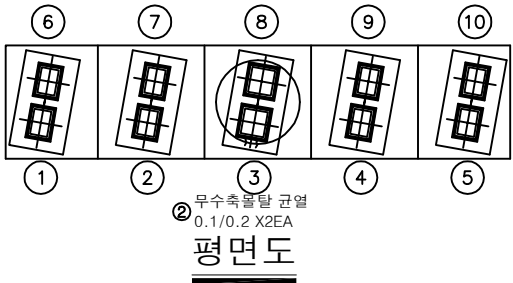
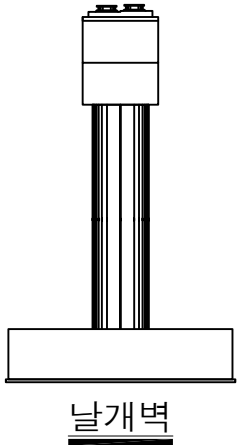
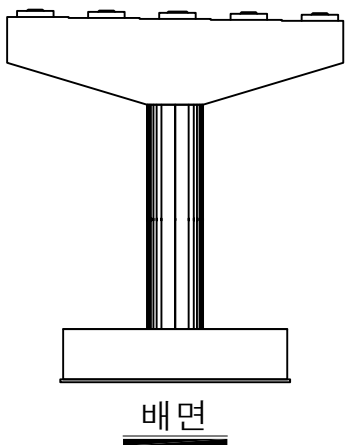
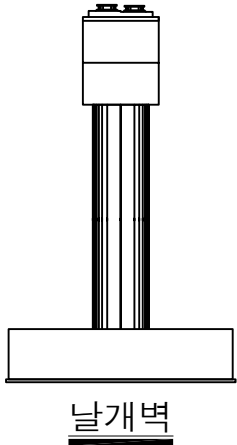
| 번호 | 구분 | 부재 | 손상내용 | 손상현황 | | | | | | 비고 |
|---|---|---|---|---|---|---|---|---|---|---|
| 1 | 21하 | 교각 | 망상균열 | 0.2 | 10.0 | 2.0 | 20.00 | m <sup>2</sup> | 1 | |
| 2 | 21하 | 교량받침 | 무수축물탈 균열 | 0.1 | 0.2 | | 0.40 | m | 2 | |
