상주영천고속도로 2024~2025년 시설물 안전점검 용역  
(2024년 하반기 정기안전점검)

# 외 관 조 사 망 도

산하교

2024.11

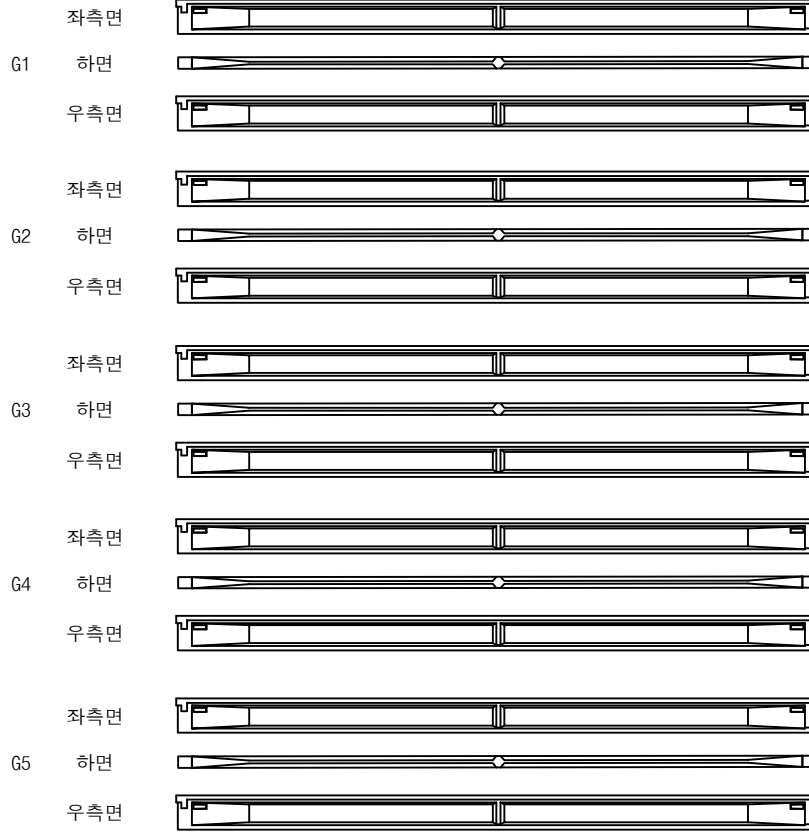
ID : 산하교 거더 S3 (G1~G5)(상주방향)

| 번호 | 구분 | 부재 | 손상내용 | 손상현황 | | | | | | 비고 |
|---|---|---|---|---|---|---|---|---|---|---|
| 1 | 19하 | 거더 | 균열(0.3mm미만) | 0.2 | 1.0 | | 1.00 | m | 1 | |

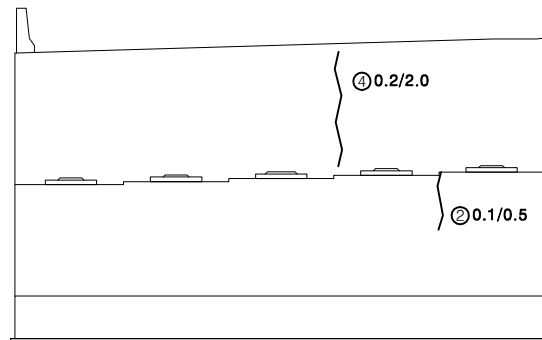
정면

| 번호 | 구분 | 부재 | 손상내용 | 손상현황 | | | | | | 비 고 |
|---|---|---|---|---|---|---|---|---|---|---|
| 2 | 19하 | 교대 | 균열(0.3mm미만) | 0.1 | 0.5 | | 0.50 | m | 1 | |
| 3 | 23하 | 교량받침 | plate 부식 | | | | 1.00 | EA | 1 | |
| 4 | 23하 | 교대 | 균열(0.3mm미만) | 0.2 | 2.0 | | 2.00 | m | 1 | |

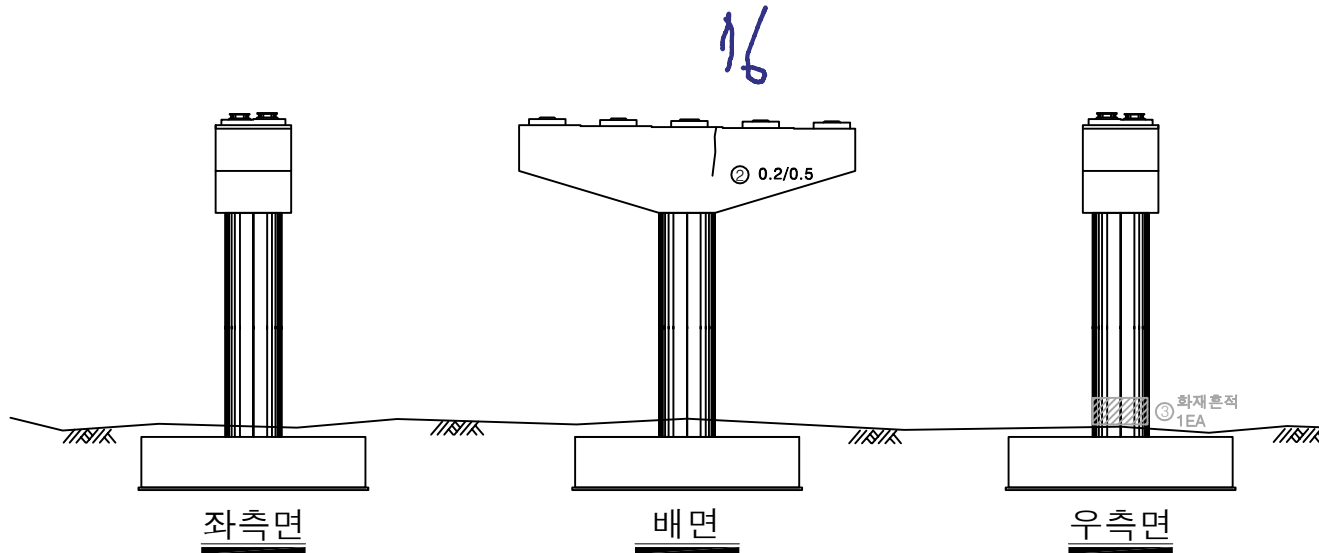
| 번호 | 구분 | 부재 | 손상내용 | 손상현황 | | | | | 비고 |
|---|---|---|---|---|---|---|---|---|---|
| 1 | 19하 | 교량받침 | 무수축물탈 균열 | 0.1 | 0.2 | | 0.20 | m | 1 |
| 2 | 19하 | 교각 | 균열(0.3mm미만) | 0.2 | 0.5 | | 0.50 | m | 1 |

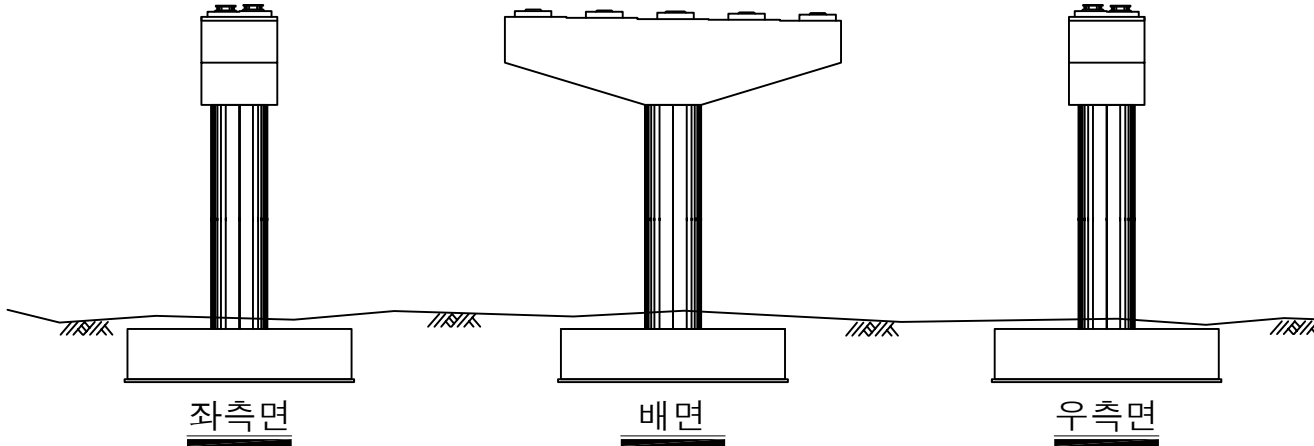
| 번호 | 구분 | 부재 | 손상내용 | 손상현황 | | | | | | 비고 |
|---|---|---|---|---|---|---|---|---|---|---|
| 1 | 19하 | 교량받침 | 무수축물탈 균열 | 0.1 | 0.2 | | 0.60 | m | 3 | |
| 2 | 19하 | 교량받침 | 무수축물탈 균열 | 0.1 | 0.2 | | 0.20 | m | 1 | |
| 3 | 19하 | 교량받침 | 무수축물탈 균열 | 0.1 | 0.2 | | 0.60 | m | 3 | |

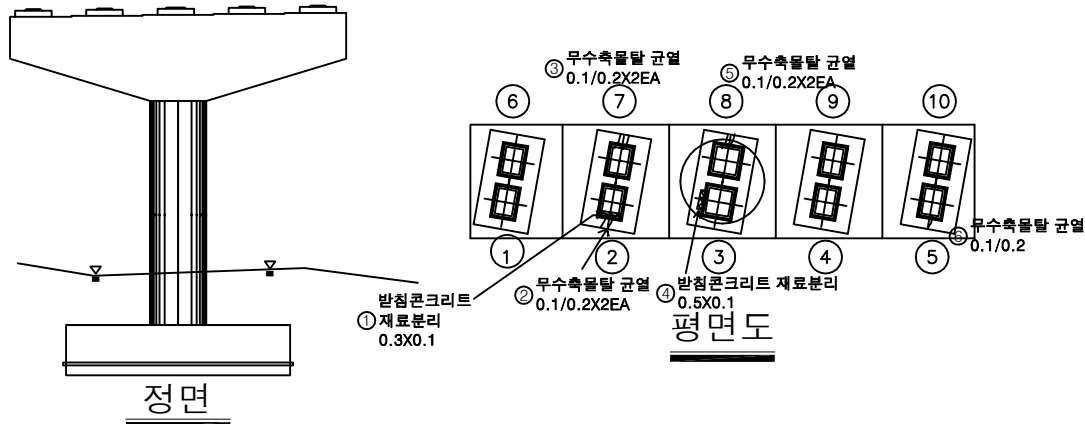
| 번호 | 구분 | 부재 | 손상내용 | 손상현황 | | | | | 비고 |
|---|---|---|---|---|---|---|---|---|---|
| 2 | 19하 | 교량받침 | 무수축물탈 균열 | 0.1 | 0.2 | | 0.40 | m | 2 |
| 3 | 19하 | 교량받침 | 무수축물탈 균열 | 0.1 | 0.2 | | 0.40 | m | 2 |
| 5 | 19하 | 교량받침 | 무수축물탈 균열 | 0.1 | 0.2 | | 0.40 | m | 2 |
| 6 | 19하 | 교량받침 | 무수축물탈 균열 | 0.1 | 0.2 | | 0.20 | m | 1 |

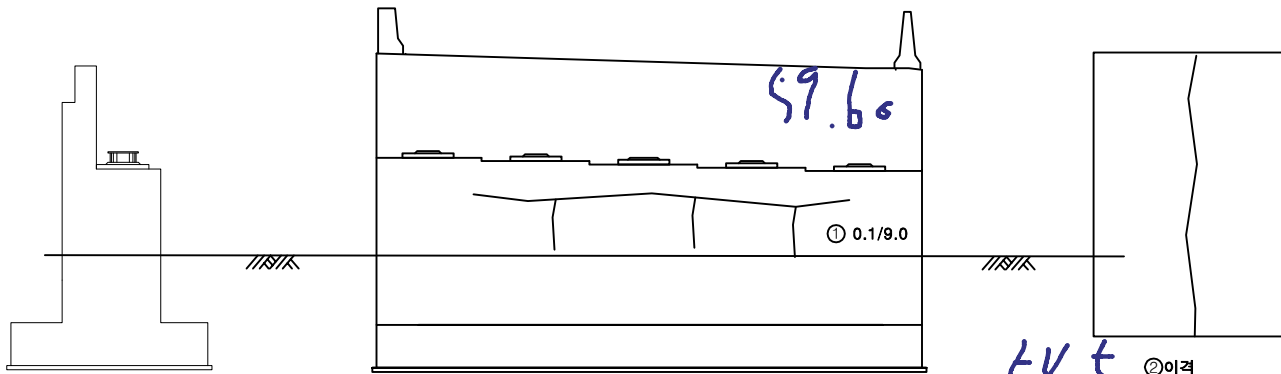
정면

②이격  
L=3.5m(T=0.7cm)

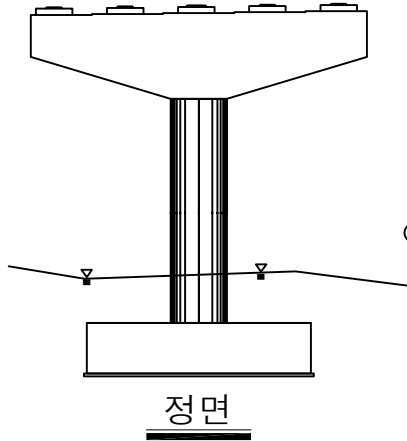
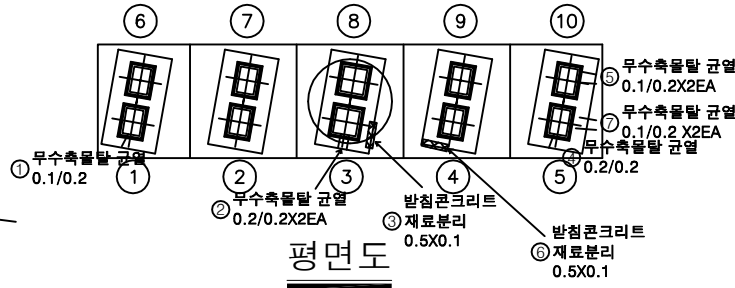
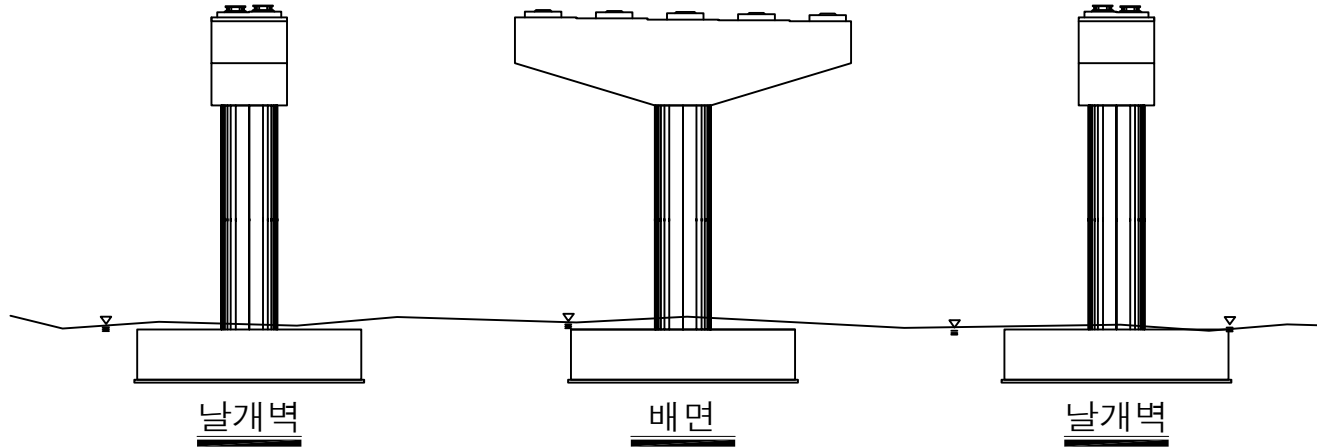
| 번호 | 구분 | 부재 | 손상내용 | 손상현황 | | | | | 비 고 |
|---|---|---|---|---|---|---|---|---|---|
| 1 | 19하 | 교량받침 | 무수축물탈 균열 | 0.1 | 0.2 | | 0.20 | m | 1 |
| 2 | 19하 | 교량받침 | 무수축물탈 균열 | 0.2 | 0.2 | | 0.40 | m | 2 |
| 4 | 19하 | 교량받침 | 무수축물탈 균열 | 0.2 | 0.2 | | 0.20 | m | 1 |
| 5 | 19하 | 교량받침 | 무수축물탈 균열 | 0.1 | 0.2 | | 0.40 | m | 2 |
| 7 | 21하 | 교량받침 | 무수축물탈 균열 | 0.1 | 0.2 | | 0.40 | m | 2 |

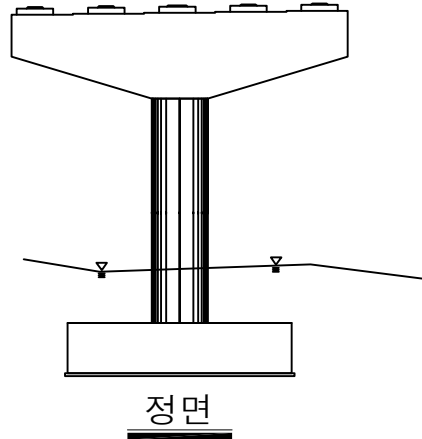
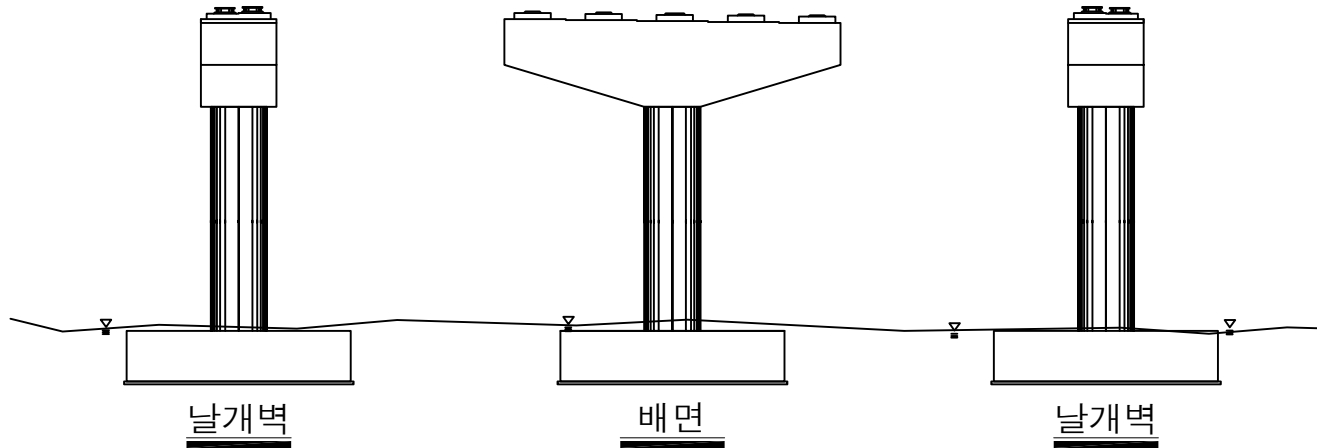
| 번호 | 구분 | 부재 | 손상내용 | 손상현황 | | | | | 비고 |
|---|---|---|---|---|---|---|---|---|---|
| 1 | 19하 | 교량받침 | 무수축물탈 균열 | 0.1 | 0.2 | | 0.20 | m | 1 |

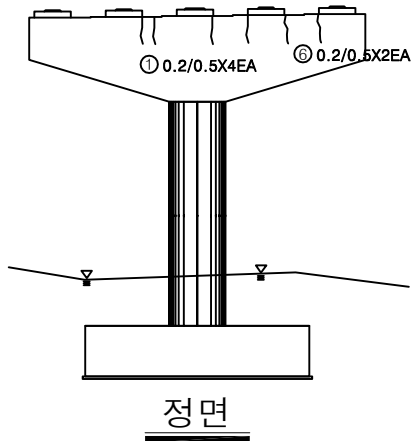
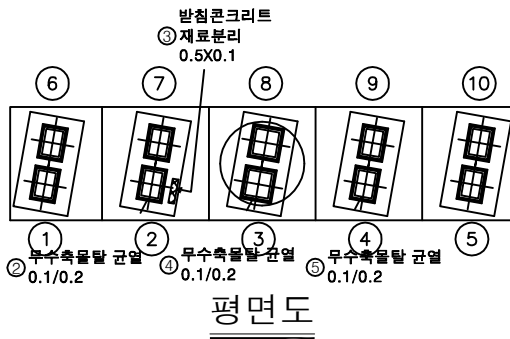
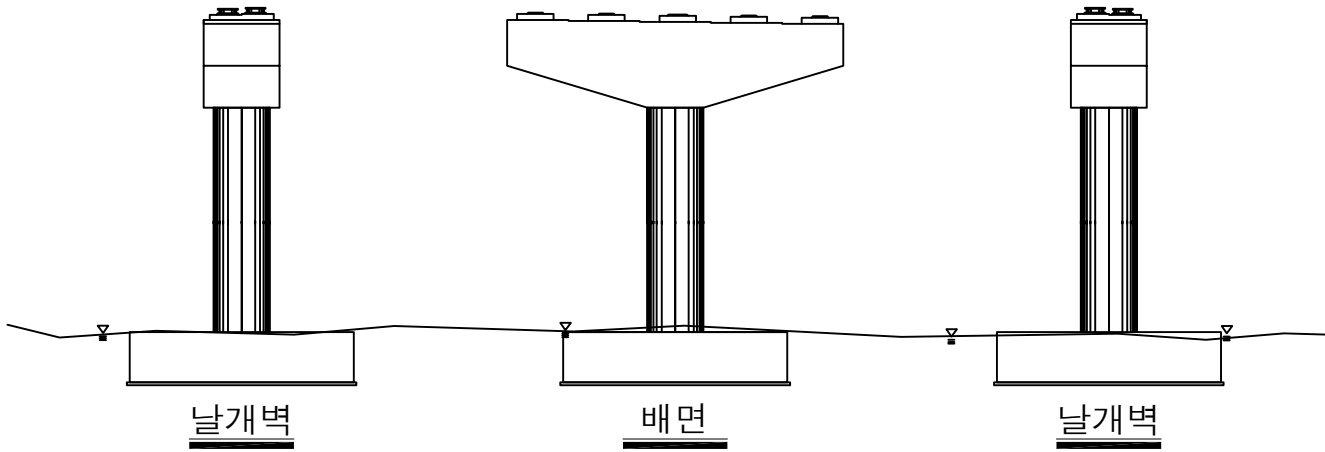
| 번호 | 구분 | 부재 | 손상내용 | 손상현황 | | | | | | 비고 |
|---|---|---|---|---|---|---|---|---|---|---|
| 1 | 19하 | 교각 | 균열(0.3mm미만) | 0.2 | 0.5 | | 2.00 | m | 4 | |
| 2 | 19하 | 교량받침 | 무수축물탈 균열 | 0.1 | 0.2 | | 0.20 | m | 1 | |
| 4 | 19하 | 교량받침 | 무수축물탈 균열 | 0.1 | 0.2 | | 0.20 | m | 1 | |
| 5 | 19하 | 교량받침 | 무수축물탈 균열 | 0.1 | 0.2 | | 0.20 | m | 1 | |
| 6 | 23하 | 교각 | 균열(0.3mm미만) | 0.2 | 0.5 | | 1.00 | m | 2 | |

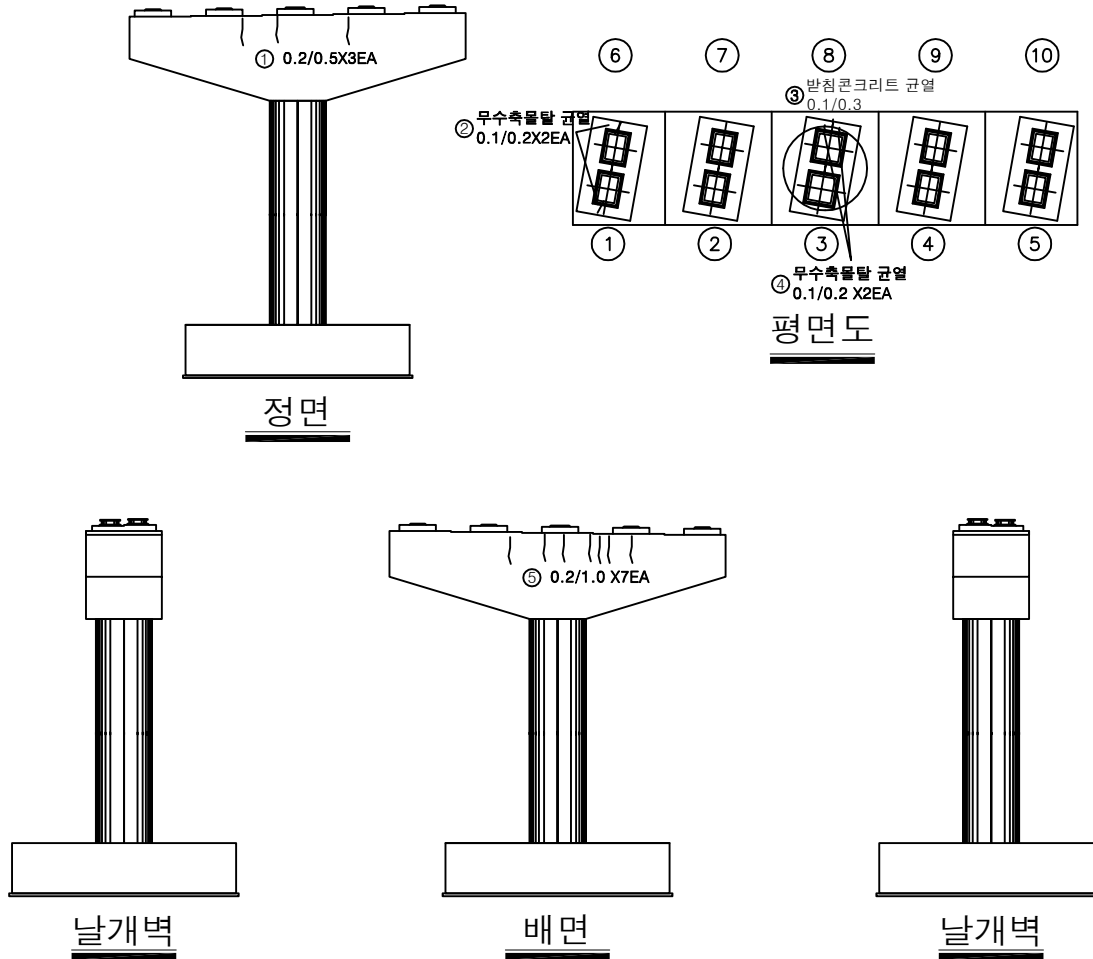
| 번호 | 구분 | 부재 | 손상내용 | 손상현황 | | | | | 비고 |
|---|---|---|---|---|---|---|---|---|---|
| 1 | 19하 | 교각 | 균열(0.3mm미만) | 0.2 | 0.5 | | 1.50 | m | 3 |
| 2 | 19하 | 교량받침 | 무수축물탈 균열 | 0.1 | 0.2 | | 0.40 | m | 2 |
| 3 | 21하 | 교량받침 | 받침콘크리트 균열 | 0.1 | 0.3 | | 0.30 | m | 1 |
| 4 | 21하 | 교량받침 | 무수축물탈 균열 | 0.1 | 0.2 | | 0.40 | m | 2 |
| 5 | 21하 | 교각 | 균열(0.3mm미만) | 0.2 | 1.0 | | 7.00 | m | 7 |

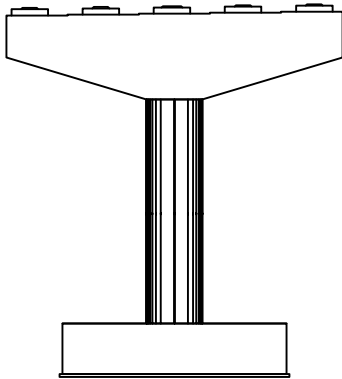
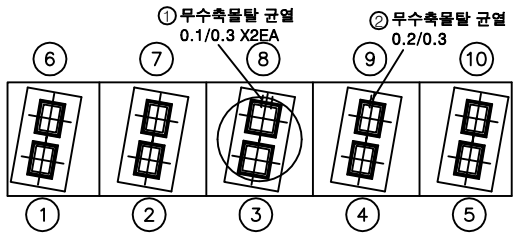
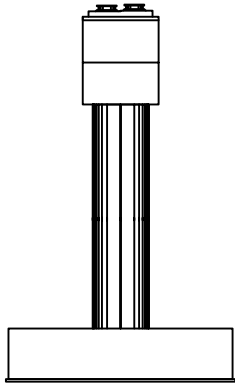
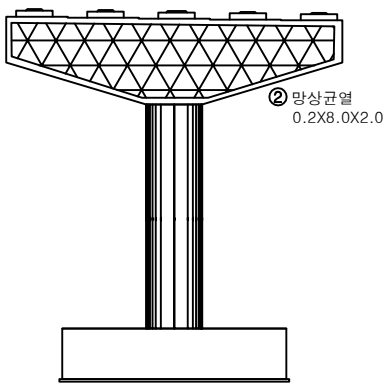
| 번호 | 구분 | 부재 | 손상내용 | 손상현황 | | | | | 비 고 |
|---|---|---|---|---|---|---|---|---|---|
| 1 | 23하 | 교량받침 | 무수축물탈 균열 | 0.1 | 0.3 | | 0.60 | m | 2 |
| 2 | 23하 | 교량받침 | 무수축물탈 균열 | 0.2 | 0.3 | | 0.30 | m | 1 |
| 3 | 23하 | 교각 | 망상균열 | 0.2 | 8.0 | 2.0 | 16.00 | m <sup>2</sup> | 1 |

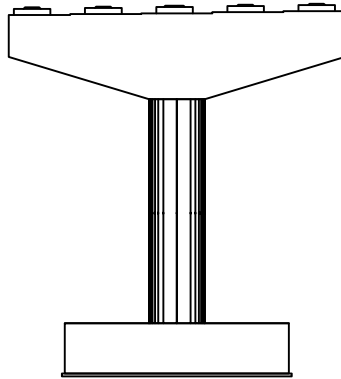
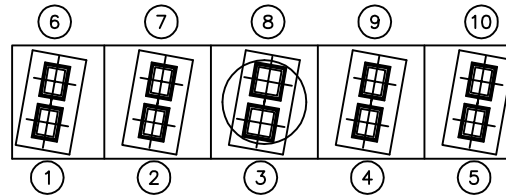
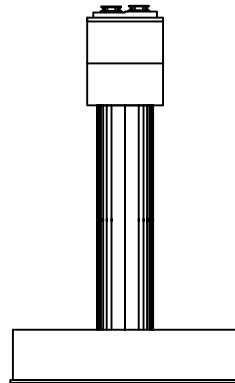
| 번호 | 구분 | 부재 | 손상내용 | 손상현황 | | | | | 비고 |
|---|---|---|---|---|---|---|---|---|---|
| 1 | 19하 | 교각 | 균열(0.3mm미만) | 0.1 | 0.5 | | 1.50 | m | 3 |
| 2 | 19하 | 교량받침 | 무수축물탈 균열 | 0.2 | 0.2 | | 0.40 | m | 2 |
| 3 | 21하 | 교량받침 | 무수축물탈 균열 | 0.2 | 0.2 | | 0.60 | m | 3 |
| 4 | 21하 | 교각 | 균열(0.3mm미만) | 0.1 | 2.0 | | 6.00 | m | 3 |

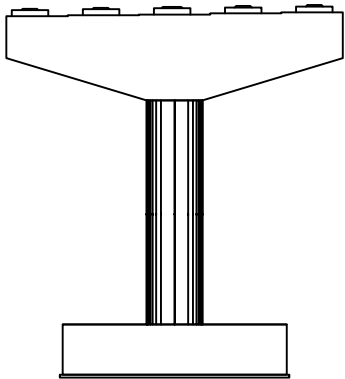
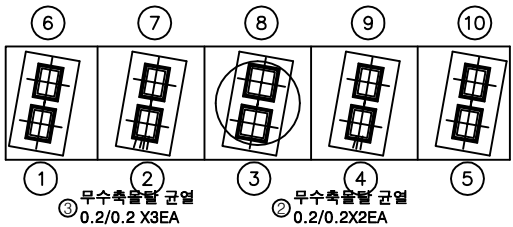
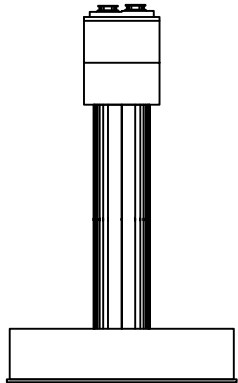
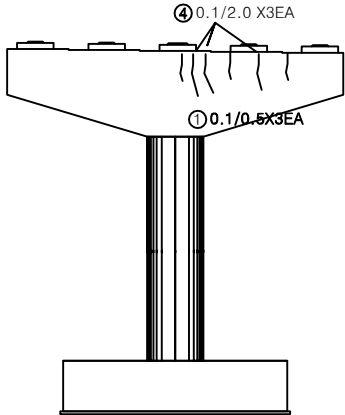
| 번호 | 구분 | 부재 | 손상내용 | 손상현황 | | | | | | 비고 |
|---|---|---|---|---|---|---|---|---|---|---|
| 1 | 21하 | 교각 | 망상균열 | 0.2 | 10.0 | 2.0 | 20.00 | m <sup>2</sup> | 1 | |
| 2 | 21하 | 교량받침 | 무수축물탈 균열 | 0.1 | 0.2 | | 0.40 | m | 2 | |
