상주영천고속도로 2024~2025년 시설물 안전점검 용역  
(2024년 하반기 정기안전점검)

# 외 관 조 사 망 도

대성교

2024.11

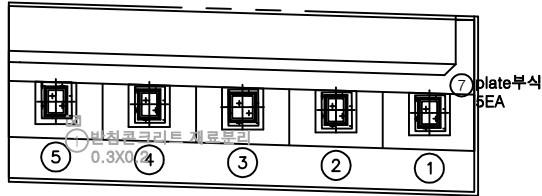
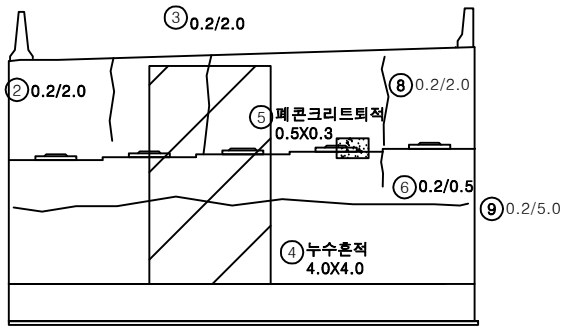
평면도

| 번호 | 구분 | 부재 | 손상내용 | 손상현황 | | | | | | 비고 |
|---|---|---|---|---|---|---|---|---|---|---|
| 2 | 19하 | 교대 | 균열(0.3mm미만) | 0.2 | 2.0 | | 2.00 | m | 1 | |
| 3 | 19하 | 교대 | 균열(0.3mm미만) | 0.2 | 2.0 | | 2.00 | m | 1 | |
| 4 | 19하 | 교대 | 누수흔적 | | 4.0 | 4.0 | 16.00 | m <sup>2</sup> | 1 | |
| 6 | 19하 | 교대 | 균열(0.3mm미만) | 0.2 | 0.5 | | 0.50 | m | 1 | |
| 7 | 21하 | 교량받침 | plate 부식 | | | | 5.00 | EA | 5 | |
| 8 | 21하 | 교대 | 균열(0.3mm미만) | 0.2 | 2.0 | | 2.00 | m | 1 | |
| 9 | 21하 | 교대 | 균열(0.3mm미만) | 0.2 | 5.0 | | 5.00 | m | 1 | |

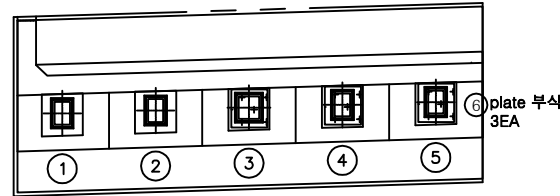
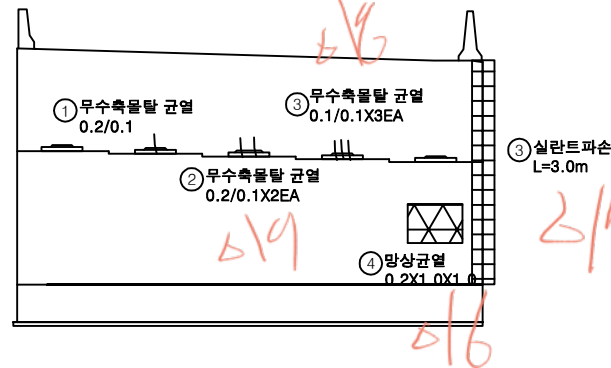
평면도

| 번호 | 구분 | 부재 | 손상내용 | 손상현황 | | | | | 비고 |
|---|---|---|---|---|---|---|---|---|---|
| 1 | 19하 | 교량받침 | 무수축물탈 균열 | 0.2 | 0.1 | | 0.10 | m | 1 |
| 2 | 19하 | 교량받침 | 무수축물탈 균열 | 0.2 | 0.1 | | 0.20 | m | 2 |
| 3 | 19하 | 교량받침 | 무수축물탈 균열 | 0.1 | 0.1 | | 0.30 | m | 3 |
| 5 | 19하 | 교대 | 망상균열 | 0.2 | 1.0 | 1.0 | 1.00 | m | 1 |
| 6 | 23하 | 교량받침 | plate 부식 | | | | 3.00 | EA | 3 |

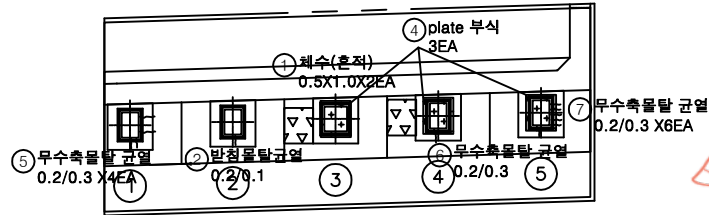
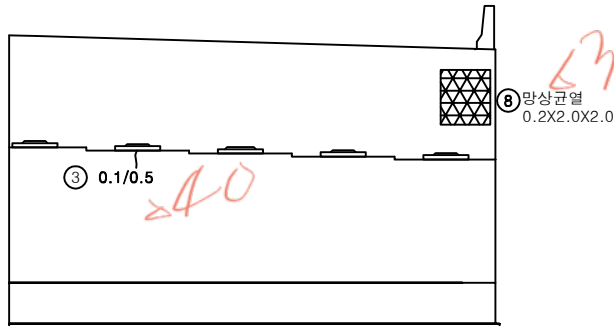
| 번호 | 구분 | 부재 | 손상내용 | 손상현황 | | | | | 비고 |
|---|---|---|---|---|---|---|---|---|---|
| 2 | 19하 | 교량받침 | 받침물탈 균열 | 0.2 | 0.1 | | 0.10 | m | 1 |
| 3 | 19하 | 교대 | 균열(0.3mm미만) | 0.1 | 0.5 | | 0.50 | m | 1 |
| 4 | 23하 | 교량받침 | plate 부식 | | | | 3.00 | EA | 3 |
| 5 | 23하 | 교량받침 | 무수축물탈 균열 | 0.2 | 0.3 | | 1.20 | m | 4 |
| 6 | 23하 | 교량받침 | 무수축물탈 균열 | 0.2 | 0.3 | | 0.30 | m | 1 |
| 7 | 23하 | 교량받침 | 무수축물탈 균열 | 0.2 | 0.3 | | 1.80 | m | 6 |
| 8 | 23하 | 교대 | 망상균열 | 0.2 | 2.0 | 2.0 | 4.00 | m <sup>2</sup> | 1 |

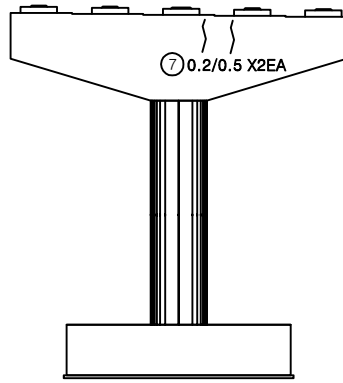
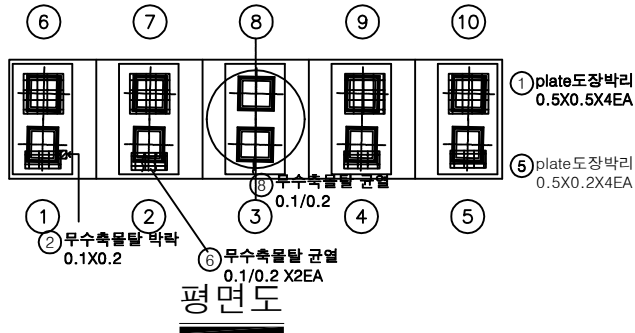
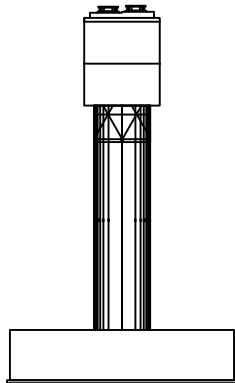
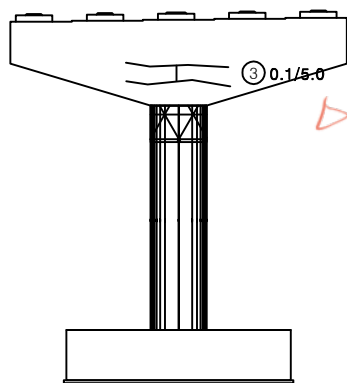
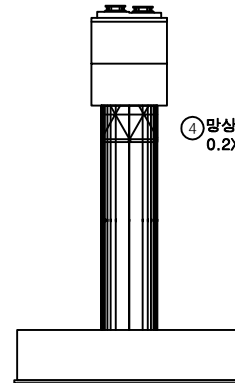
| 번호 | 구분 | 부재 | 손상내용 | 손상현황 | | | | | 비고 |
|---|---|---|---|---|---|---|---|---|---|
| 3 | 19하 | 교각 | 균열(0.3mm미만) | 0.1 | 5.0 | | 5.00 | m | 1 |
| 4 | 19하 | 교각 | 망상균열 | 0.2 | 5.0 | 1.0 | 5.00 | m <sup>2</sup> | 1 |
| 6 | 23하 | 교량받침 | 무수축물탈 균열 | 0.1 | 0.2 | | 0.40 | m | 2 |
| 7 | 23하 | 교각 | 균열(0.3mm미만) | 0.2 | 0.5 | | 1.00 | m | 2 |
| 8 | 23하 | 교량받침 | 무수축물탈 균열 | 0.1 | 0.2 | | 0.20 | m | 1 |

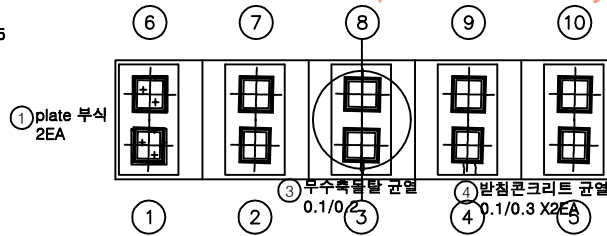
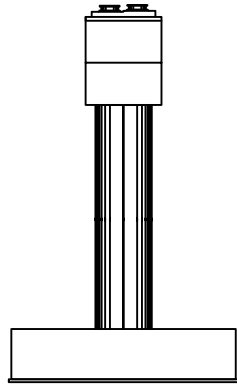
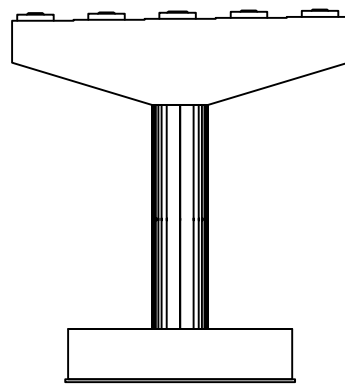
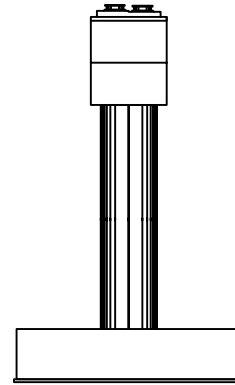
| 번호 | 구분 | 부재 | 손상내용 | 손상현황 | | | | | 비고 |
|---|---|---|---|---|---|---|---|---|---|
| 1 | 23하 | 교량받침 | plate 부식 | | | | 2.00 | EA | 2 |
| 2 | 23하 | 교각 | 망상균열 | 0.2 | 10.0 | 1.5 | 15.00 | m | 1 |
| 3 | 23하 | 교량받침 | 무수축물탈 균열 | 0.1 | 0.2 | | 0.20 | m | 1 |
| 4 | 23하 | 교량받침 | 반침콘크리트 균열 | 0.1 | 0.3 | | 0.60 | m | 2 |
