상주영천고속도로 2024~2025년 시설물 안전점검 용역  
(2024년 하반기 정기안전점검)

# 외 관 조 사 망 도

내포교

2024.11

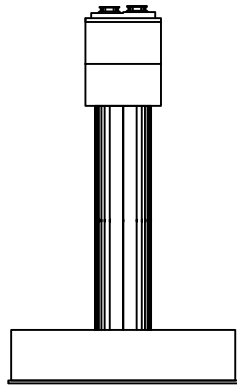
평면도

| 번호 | 구분 | 부재 | 손상내용 | 손상현황 | | | | | | 비고 |
|---|---|---|---|---|---|---|---|---|---|---|
| 1 | 23하 | 교각 | 망상균열 | 0.2 | 8.0 | 2.0 | 16.00 | m <sup>2</sup> | 1 | |
