상주영천고속도로 2024~2025년 시설물 안전점검 용역  
(2024년 하반기 정기안전점검)

# 외 관 조 사 망 도

반정교

2024.11

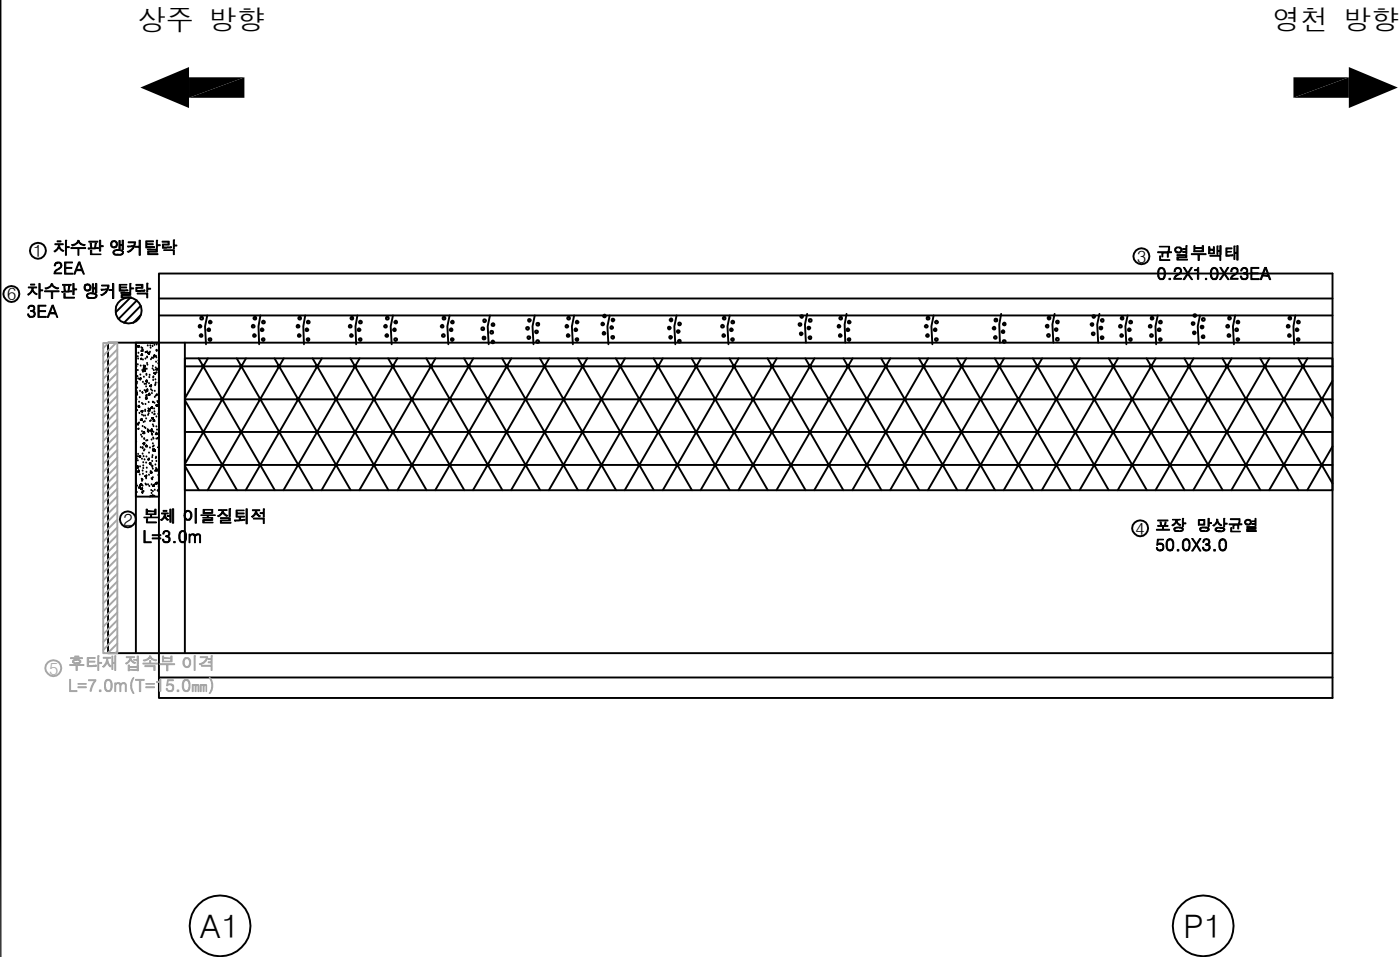
| 번호 | 구분 | 부재 | 손상내용 | 손상현황 | | | | | 비고 |
|---|---|---|---|---|---|---|---|---|---|
| 1 | 19하 | 신축이음 | 차수판 앵커탈락 | | | | 2.00 | EA | 2 |
| 2 | 19하 | 신축이음 | 본체 이물질퇴적 | | 3.0 | | 3.00 | m | 1 |
| 3 | 19하 | 방호벽 | 균열부백태 | | 0.2 | 1.0 | 4.60 | m <sup>2</sup> | 23 |
| 4 | 19하 | 교면포장 | 포장 망상균열 | | 50.0 | 3.0 | 150.00 | m <sup>2</sup> | 1 |
| 5 | 19하 | 교면포장 | 후타재 접속부 이격 | | 7.0 | | 7.00 | m | 1 |
| 6 | 19하 | 신축이음 | 차수판 앵커탈락 | | | | 3.00 | EA | 3 |

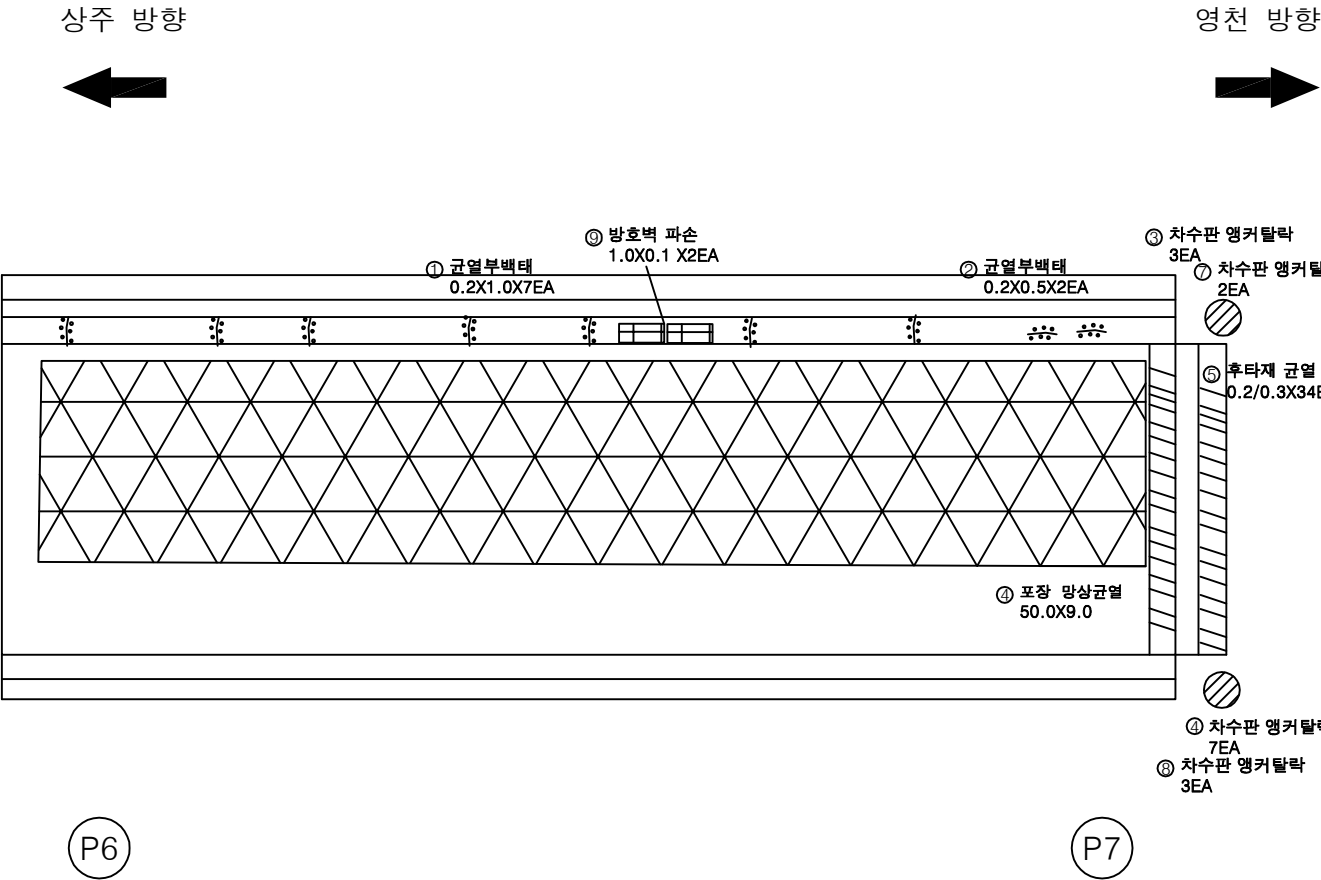
| 번호 | 구분 | 부재 | 손상내용 | 손상현황 | | | | | 비고 |
|---|---|---|---|---|---|---|---|---|---|
| 1 | 19하 | 방호벽 | 균열부백테 | | 0.2 | 1.0 | 1.40 | m <sup>2</sup> | 7 |
| 2 | 19하 | 방호벽 | 균열부백테 | | 0.2 | 0.5 | 0.20 | m <sup>2</sup> | 2 |
| 4 | 19하 | 교면포장 | 포장 망상균열 | | 50.0 | 9.0 | 450.00 | m | 1 |
| 5 | 19하 | 신속이음 | 후타재 균열 | 0.2 | 0.3 | | 10.20 | m <sup>2</sup> | 34 |

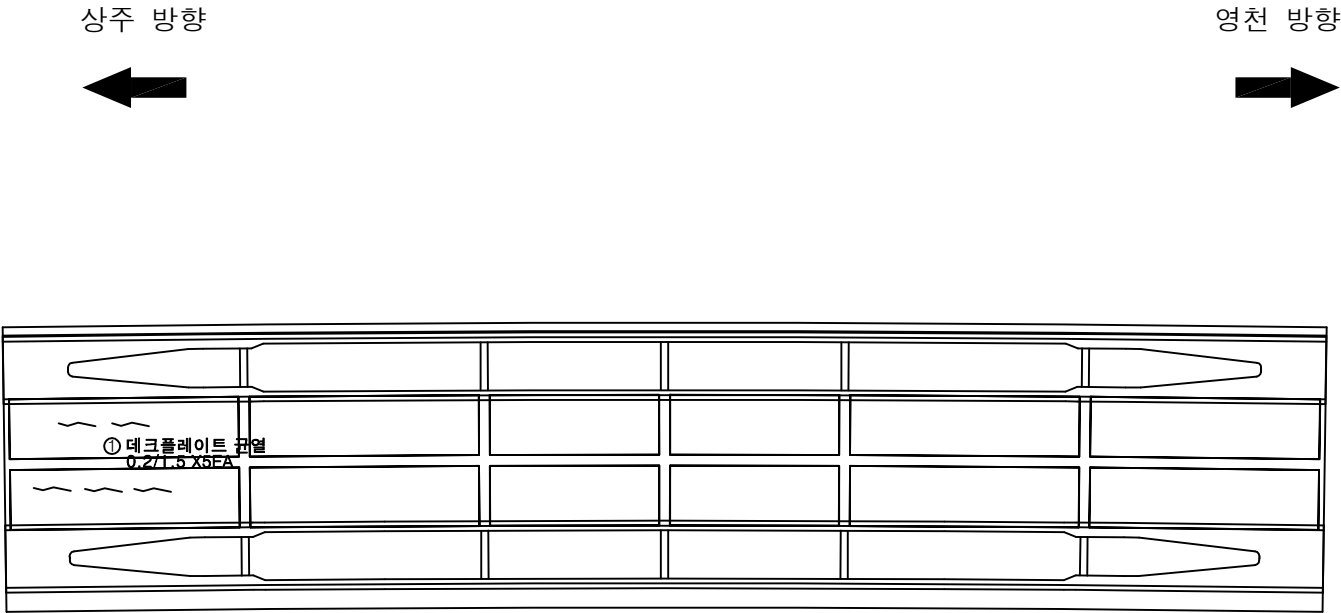
| 번호 | 구분 | 부재 | 손상내용 | 손상현황 | | | | | | 비고 |
|---|---|---|---|---|---|---|---|---|---|---|
| 1 | 21하 | 바닥판 | 데크플레이트 균열 | 0.2 | 1.5 | | 7.50 | m | 5 | |
