상주영천고속도로 2024~2025년 시설물 안전점검 용역  
(2024년 하반기 정기안전점검)

## 외 관 조 사 망 도

반정교

2024.11

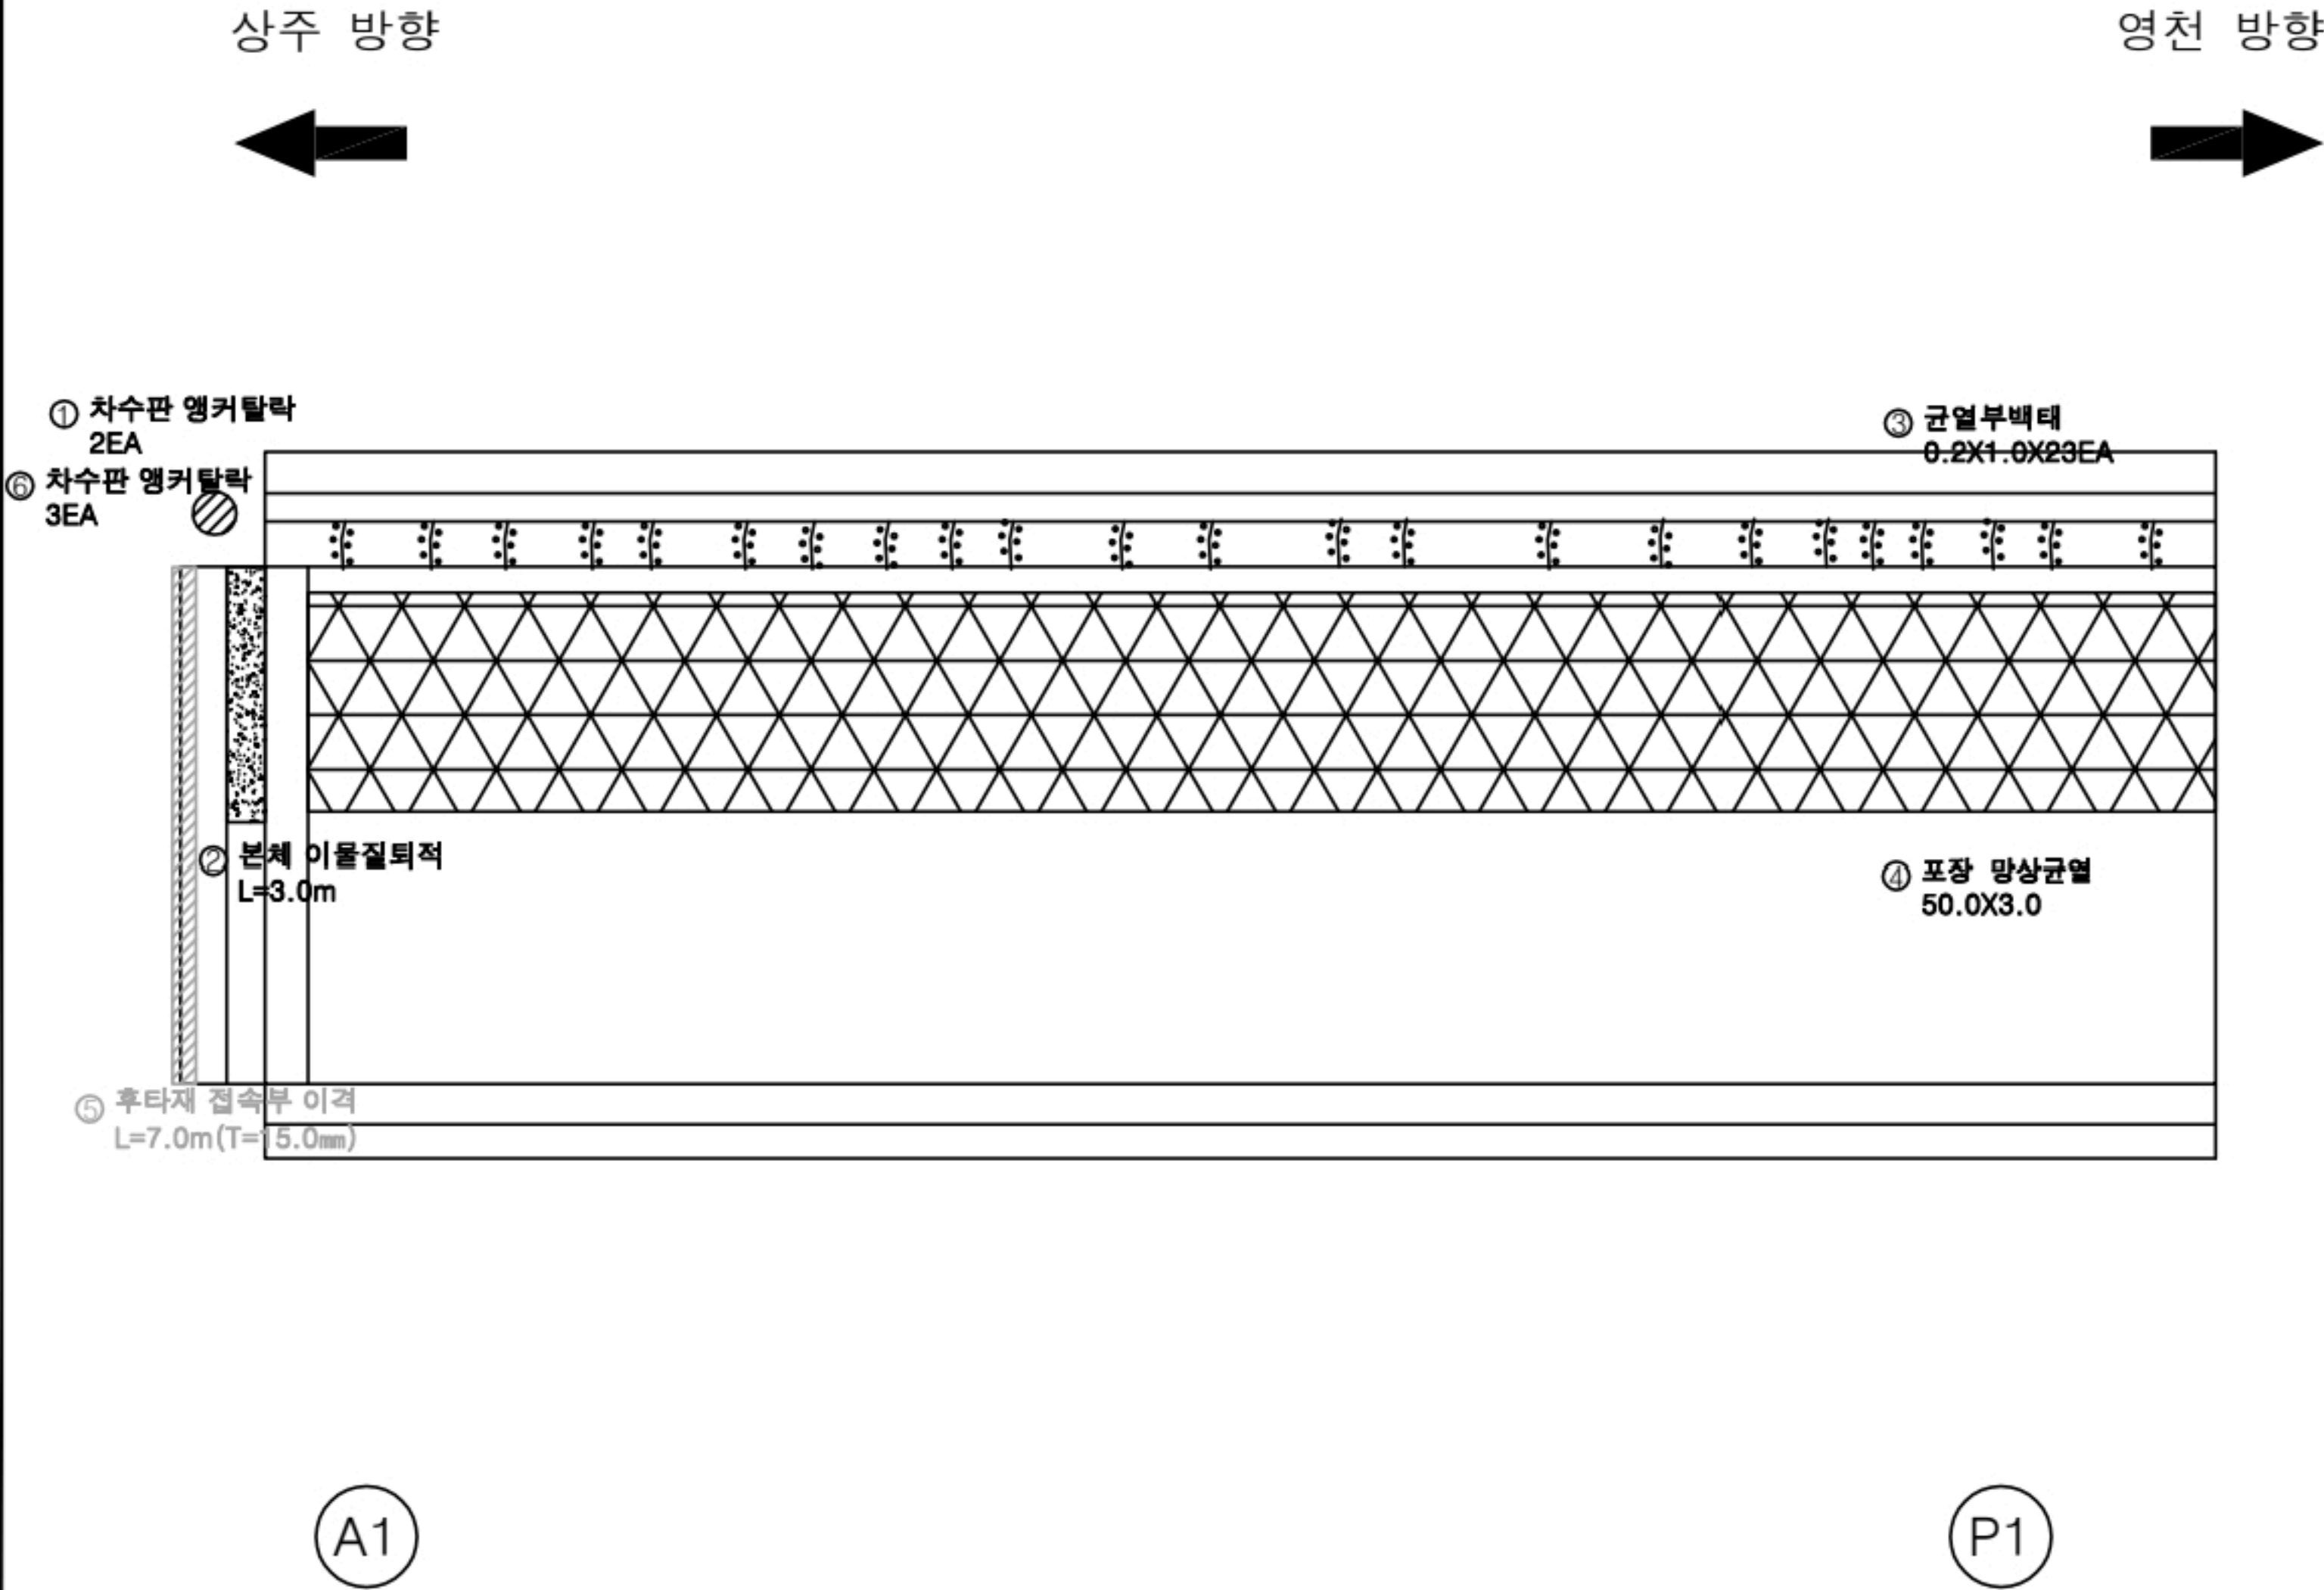
ID : 반정교 슬래브상면 S1 (상주방향)

| 번호 | 구분 | 부재 | 손상내용 | 손상현황 | | | | | | 비고 |
|---|---|---|---|---|---|---|---|---|---|---|
| 1 | 19하 | 신축이음 | 차수판 앵커탈락 | | | | 2.00 | EA | 2 | |
| 2 | 19하 | 신축이음 | 본체 이물질퇴적 | | 3.0 | | 3.00 | m | 1 | |
| 3 | 19하 | 방호벽 | 균열부백태 | | 0.2 | 1.0 | 4.60 | m <sup>2</sup> | 23 | |
| 4 | 19하 | 교면포장 | 포장 망상균열 | | 50.0 | 3.0 | 150.00 | m <sup>2</sup> | 1 | |
| 5 | 19하 | 교면포장 | 후타재 접속부 이격 | | 7.0 | | 7.00 | m | 1 | 23하 보수 |
| 6 | 19하 | 신축이음 | 차수판 앵커탈락 | | | | 3.00 | EA | 3 | |

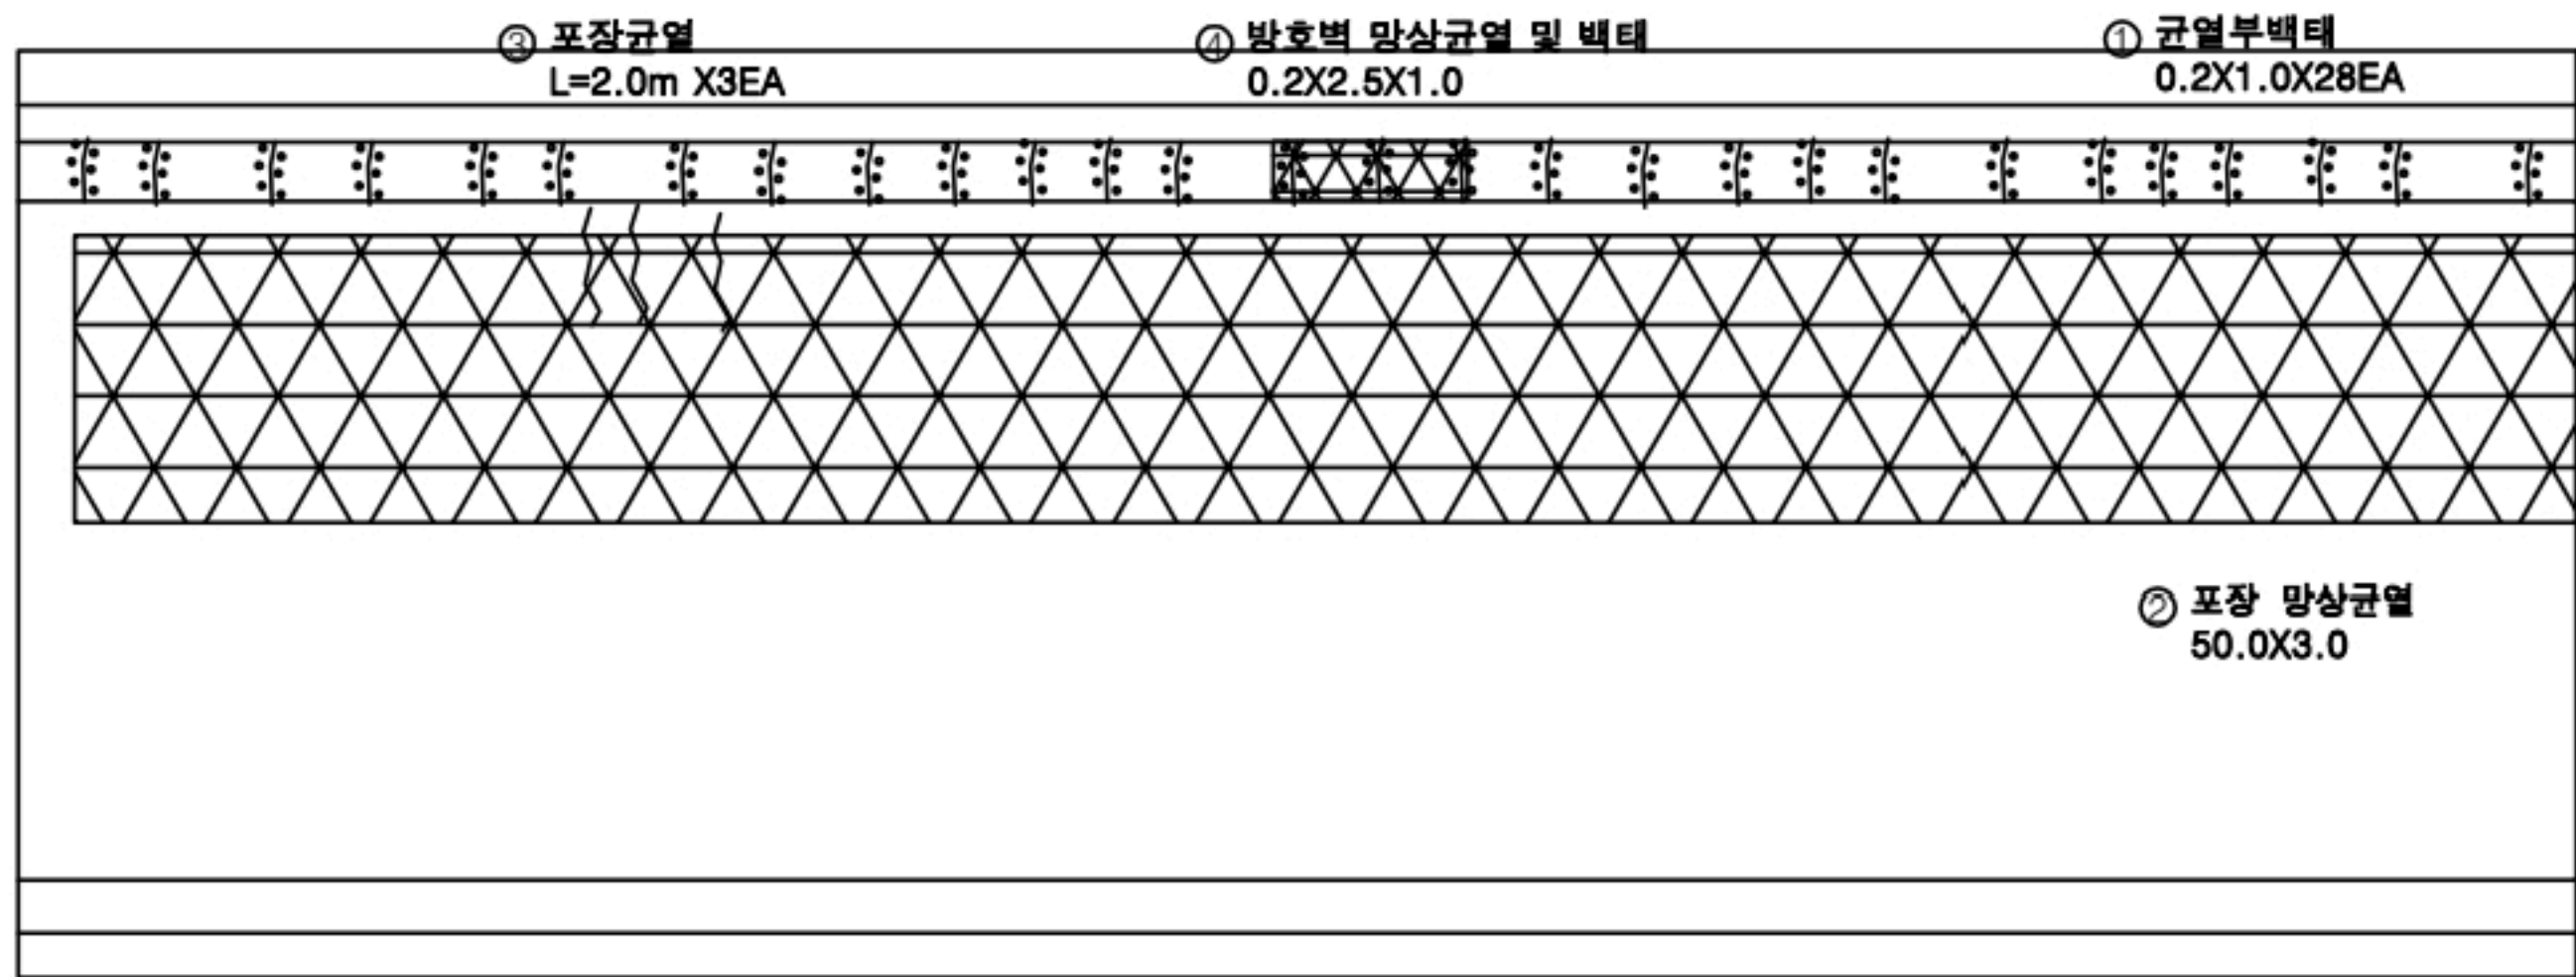
| 번호 | 구분 | 부재 | 손상내용 | 손상현황 | | | | | | 비 고 |
|---|---|---|---|---|---|---|---|---|---|---|
| 1 | 19하 | 방호벽 | 균열부백태 | | 0.2 | 1.0 | 5.00 | m <sup>2</sup> | 25 | |
| 2 | 19하 | 교면포장 | 포장 망상균열 | | 50.0 | 3.0 | 150.00 | m <sup>2</sup> | 1 | |

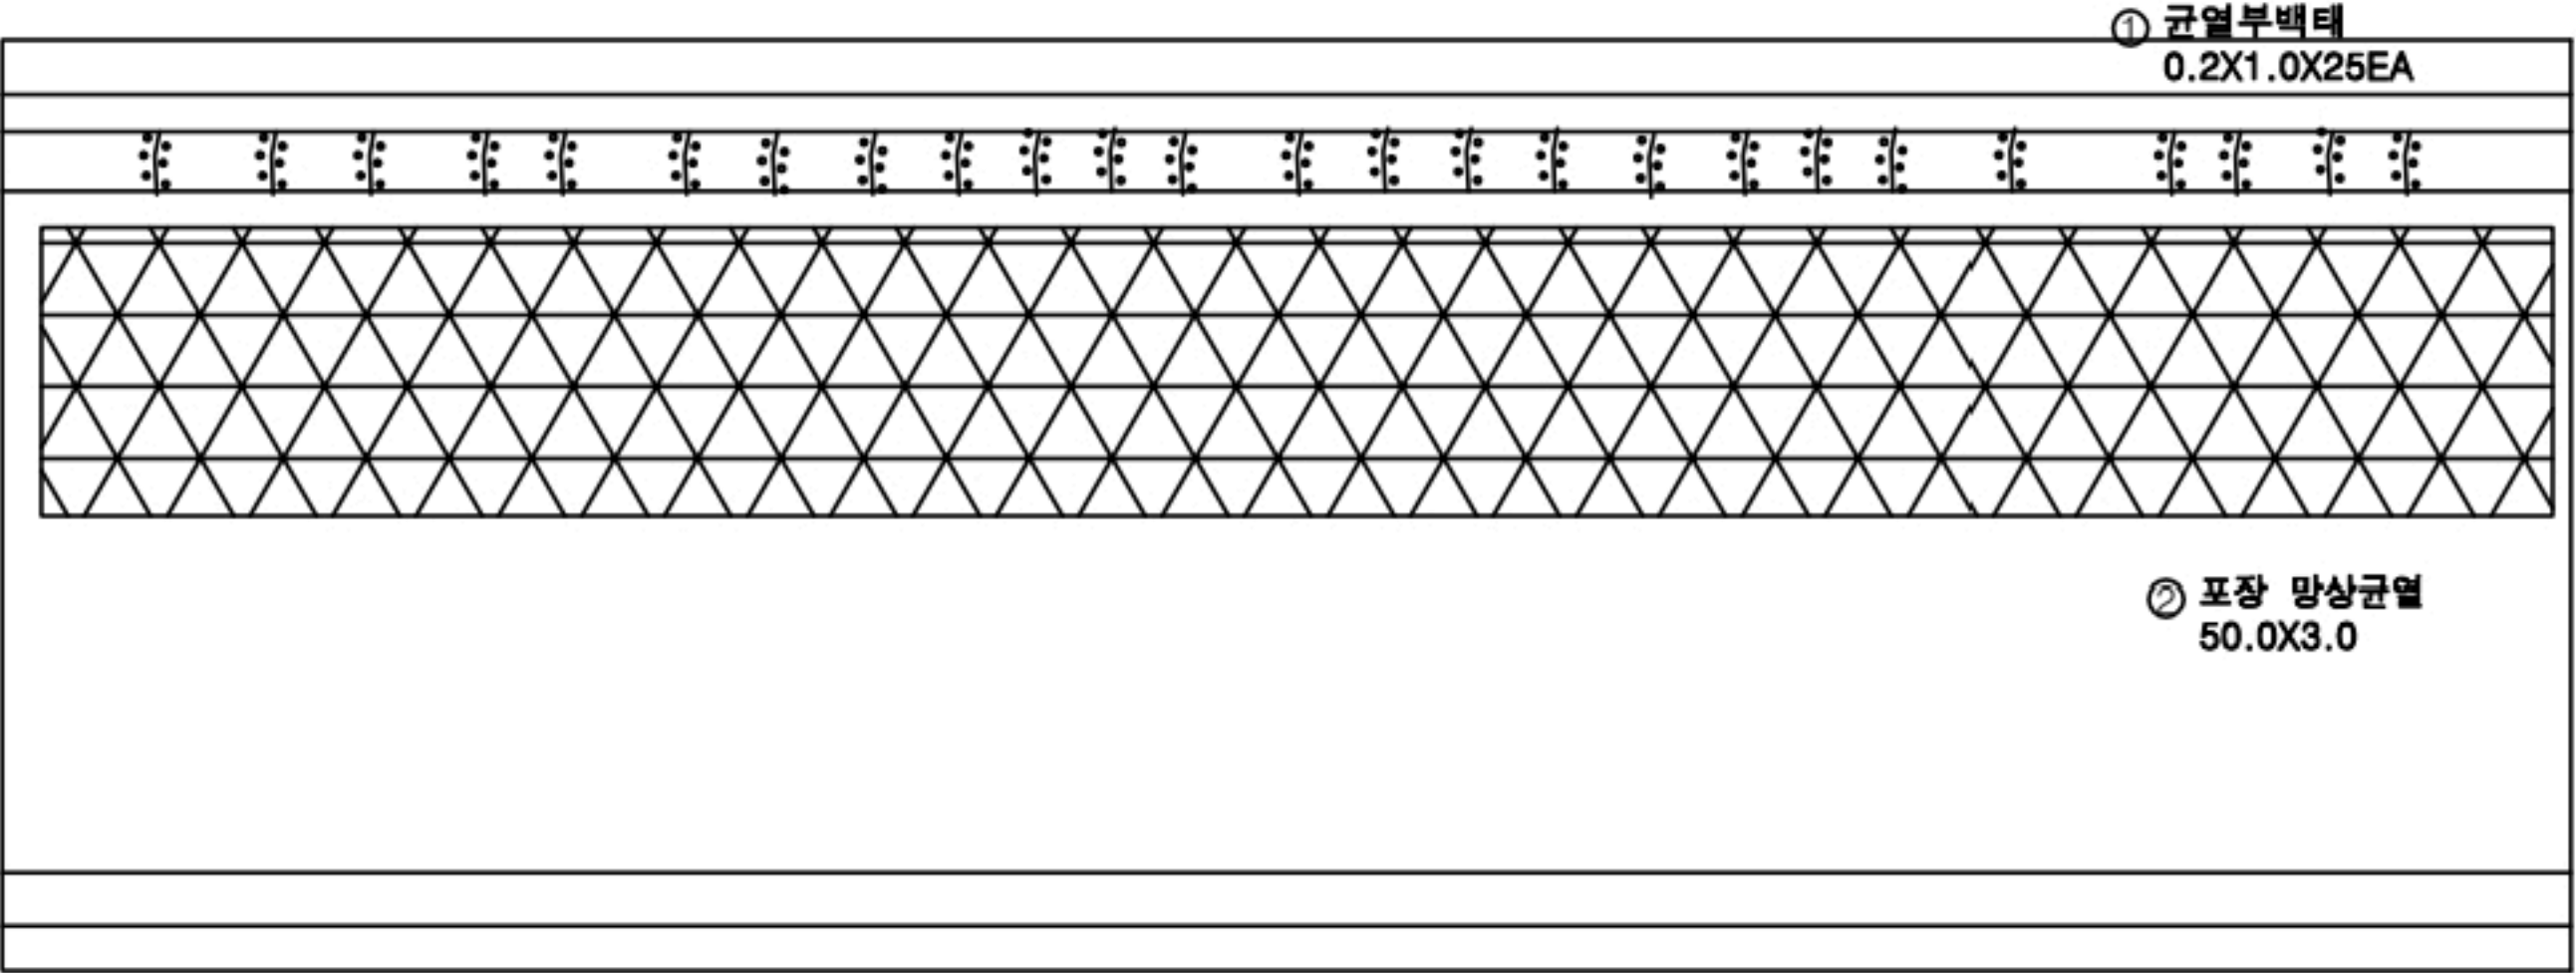
| 번호 | 구분 | 부재 | 손상내용 | 손상현황 | | | | | | 비 고 |
|---|---|---|---|---|---|---|---|---|---|---|
| 1 | 19하 | 방호벽 | 균열부백태 | | 0.2 | 1.0 | 5.00 | m <sup>2</sup> | 25 | |
| 2 | 19하 | 교면포장 | 포장 망상균열 | | 50.0 | 6.0 | 300.00 | m <sup>2</sup> | 1 | |
| 3 | 21하 | 중분대 | 균열부백태 | | 0.2 | 1.0 | 0.60 | m <sup>2</sup> | 3 | |

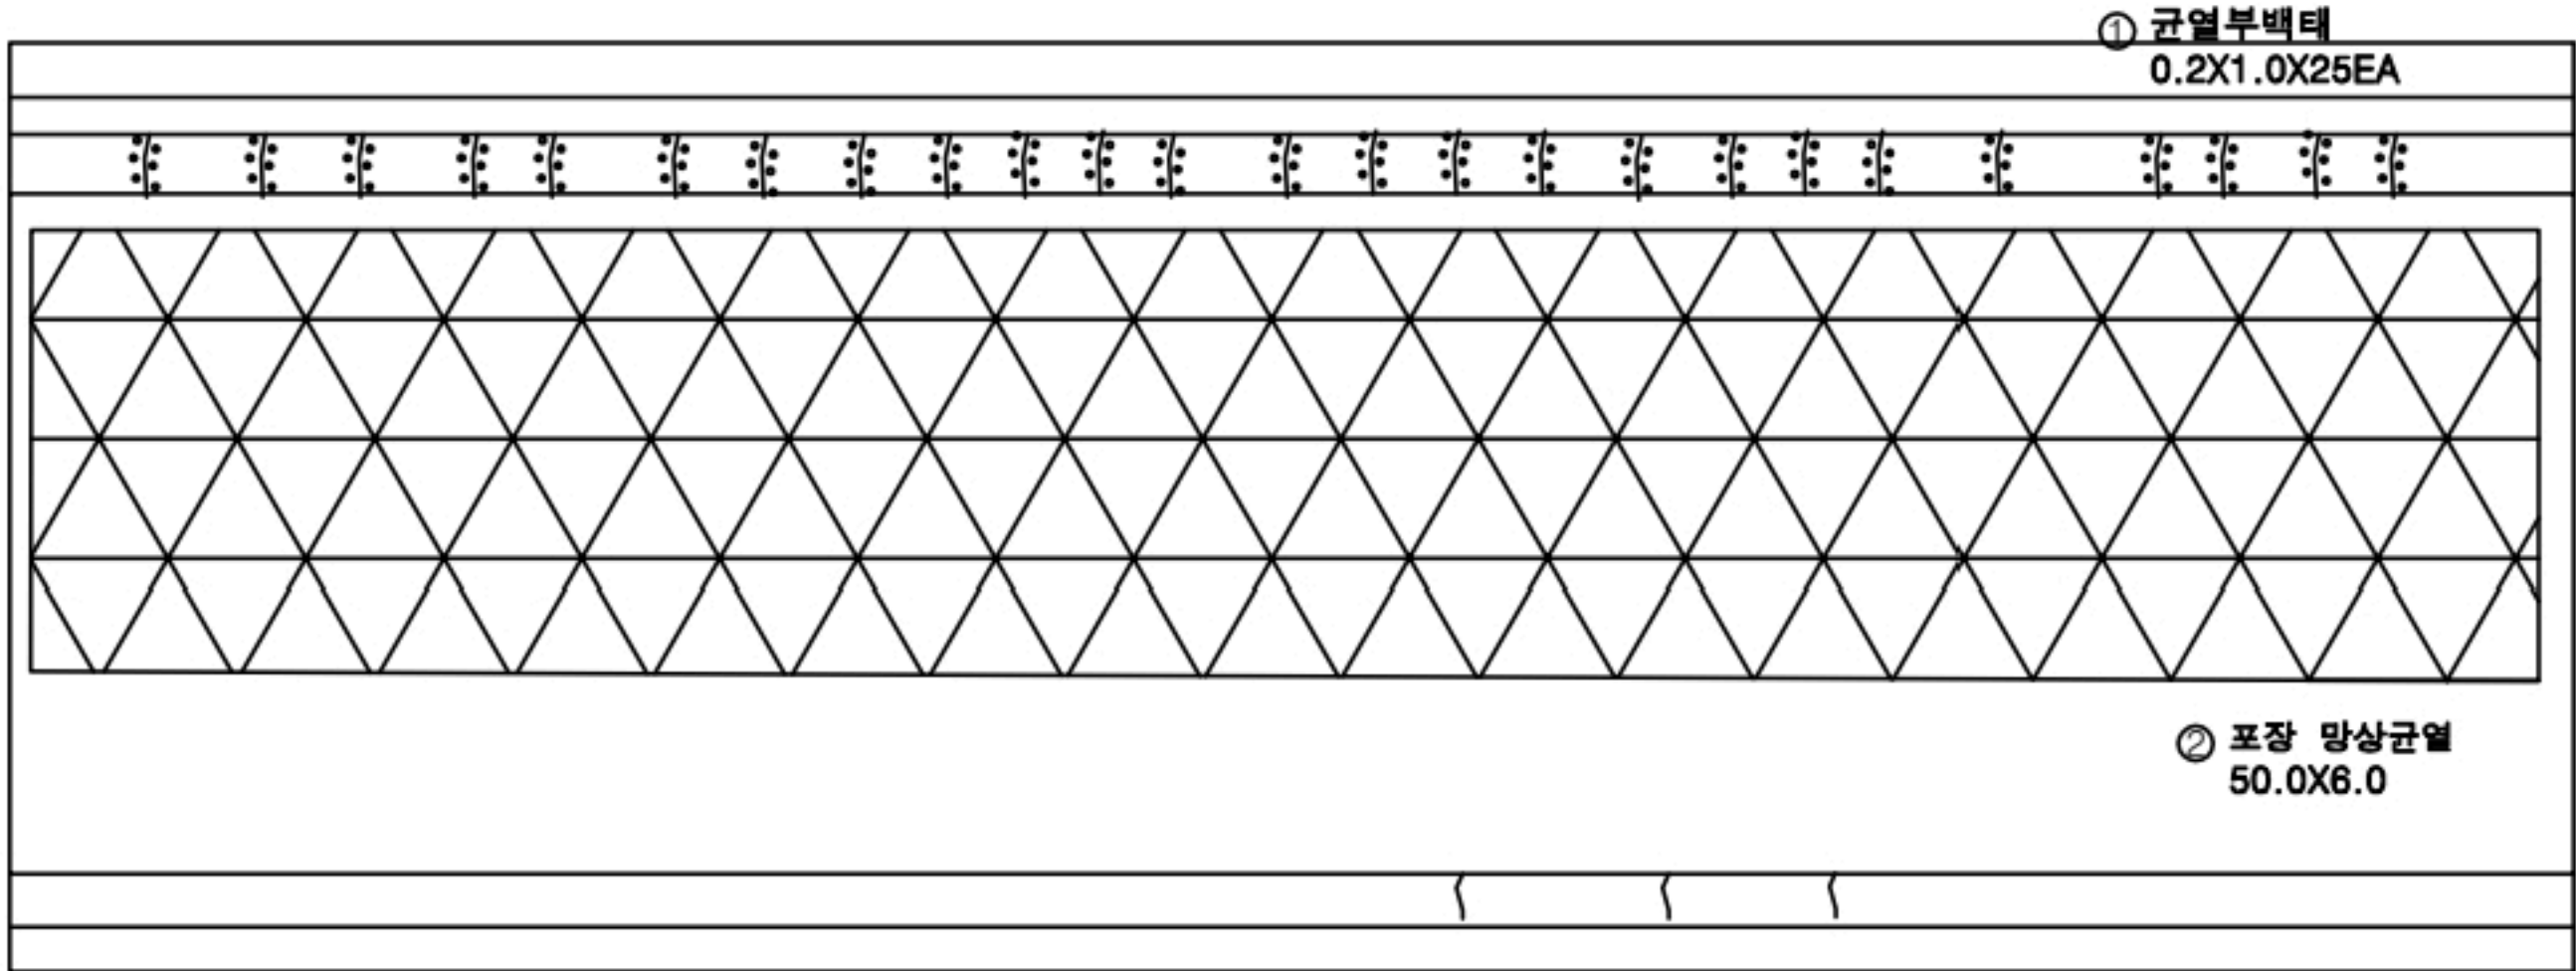
④ 균열부백태  
0.2X1.0 X3EA

② 포장 망상균열  
50.0X6.0

① 균열부백태  
0.2X1.0X25EA

| 번호 | 구분 | 부재 | 손상내용 | 손상현황 | | | | | | 비 고 |
|---|---|---|---|---|---|---|---|---|---|---|
| 1 | 19하 | 방호벽 | 균열부백태 | | 0.2 | 0.5 | 2.00 | m <sup>2</sup> | 20 | |
| 2 | 19하 | 교면포장 | 포장 망상균열 | | 45.0 | 9.0 | 405.00 | m <sup>2</sup> | 1 | |

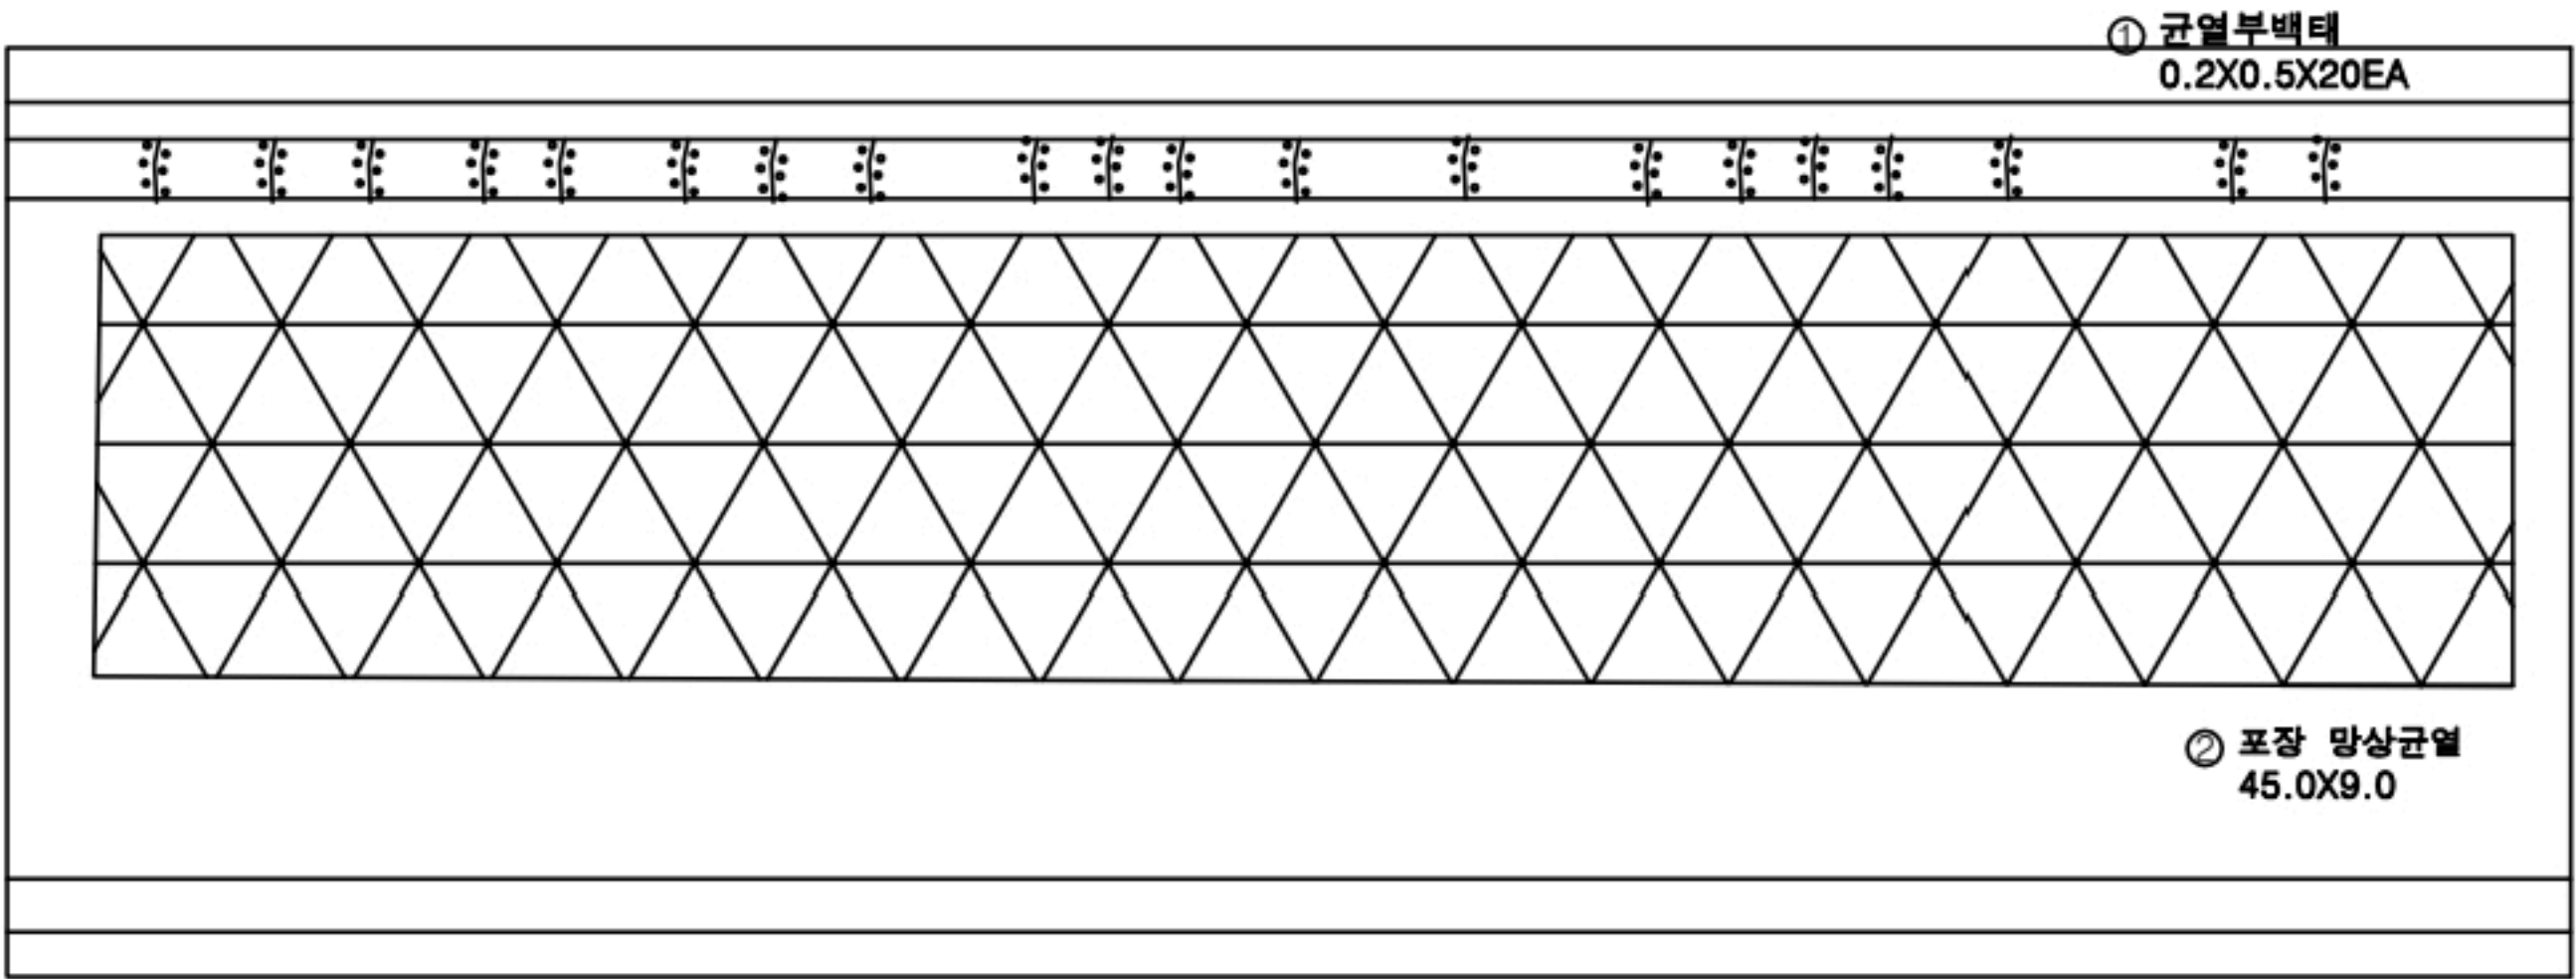
| 번호 | 구분 | 부재 | 손상내용 | 손상현황 | | | | | | 비 고 |
|---|---|---|---|---|---|---|---|---|---|---|
| 1 | 19하 | 방호벽 | 균열부백테 | | 0.2 | 1.0 | 2.60 | m <sup>2</sup> | 13 | |
| 2 | 19하 | 교면포장 | 포장 망상균열 | | 50.0 | 9.0 | 450.00 | m <sup>2</sup> | 1 | |

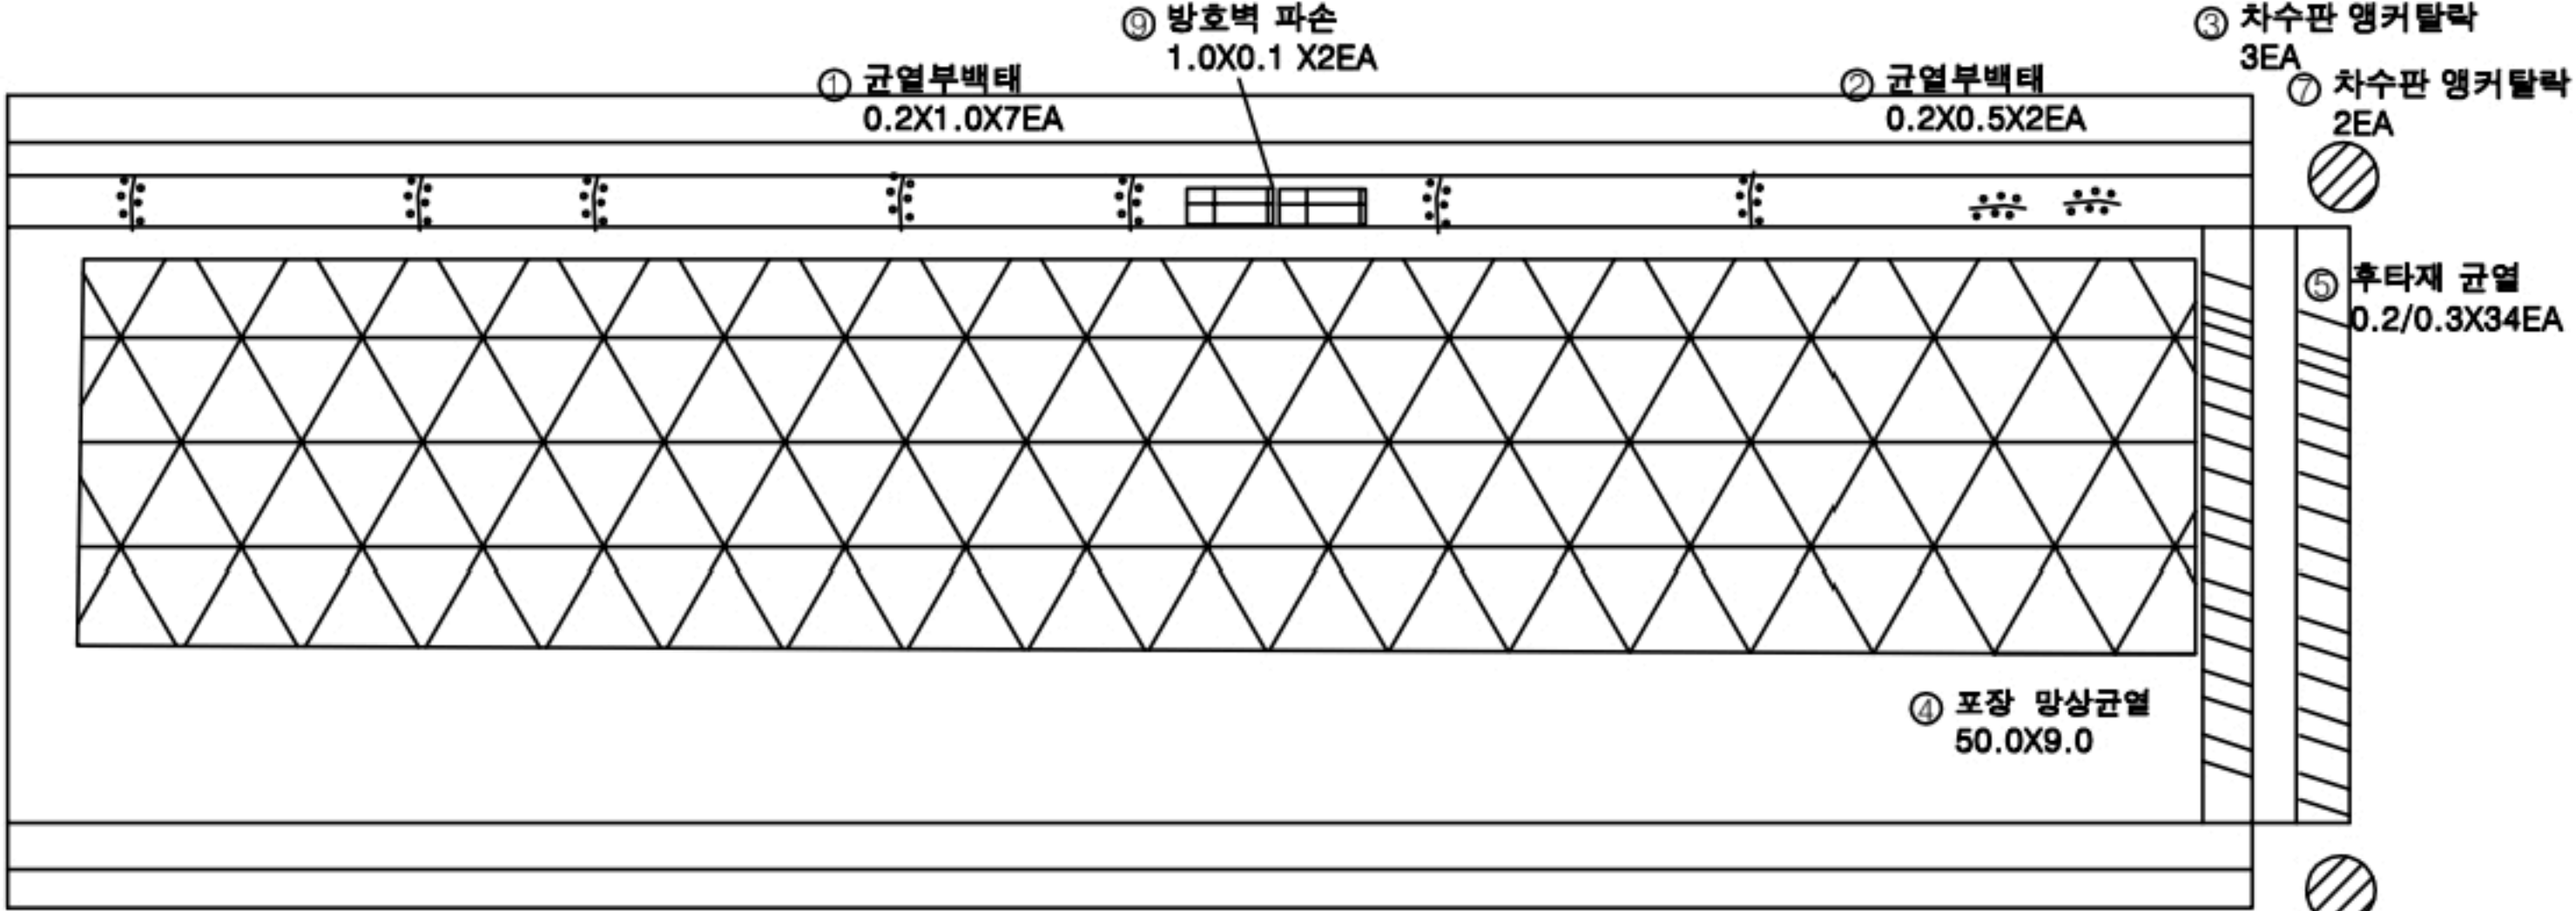
| 번호 | 구분 | 부재 | 손상내용 | 손상현황 | | | | | | 비고 |
|---|---|---|---|---|---|---|---|---|---|---|
| 1 | 19하 | 방호벽 | 균열부백테 | | 0.2 | 1.0 | 1.40 | m <sup>2</sup> | 7 | |
| 2 | 19하 | 방호벽 | 균열부백테 | | 0.2 | 0.5 | 0.20 | m <sup>2</sup> | 2 | |
| 4 | 19하 | 교면포장 | 포장 망상균열 | | 50.0 | 9.0 | 450.00 | m | 1 | |
| 5 | 19하 | 신축이음 | 후타재 균열 | 0.2 | 0.3 | | 10.20 | m <sup>2</sup> | 34 | |

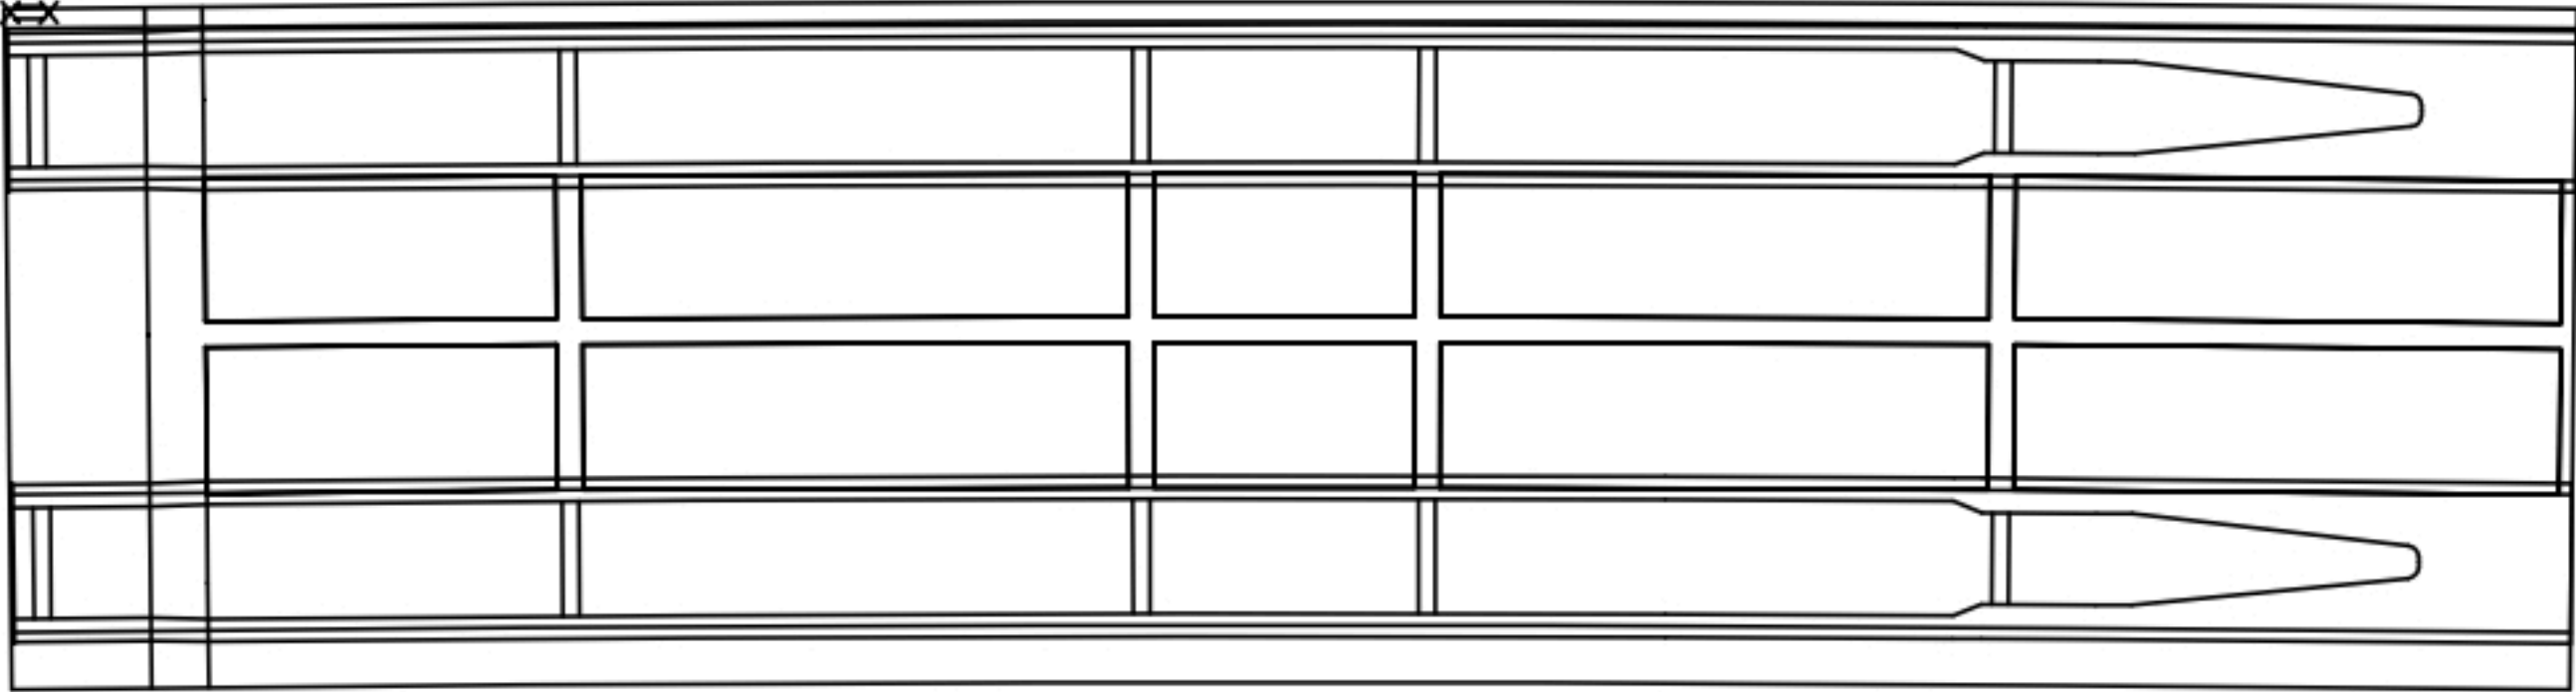
① 박락 및 철근노출  
0.3X0.5

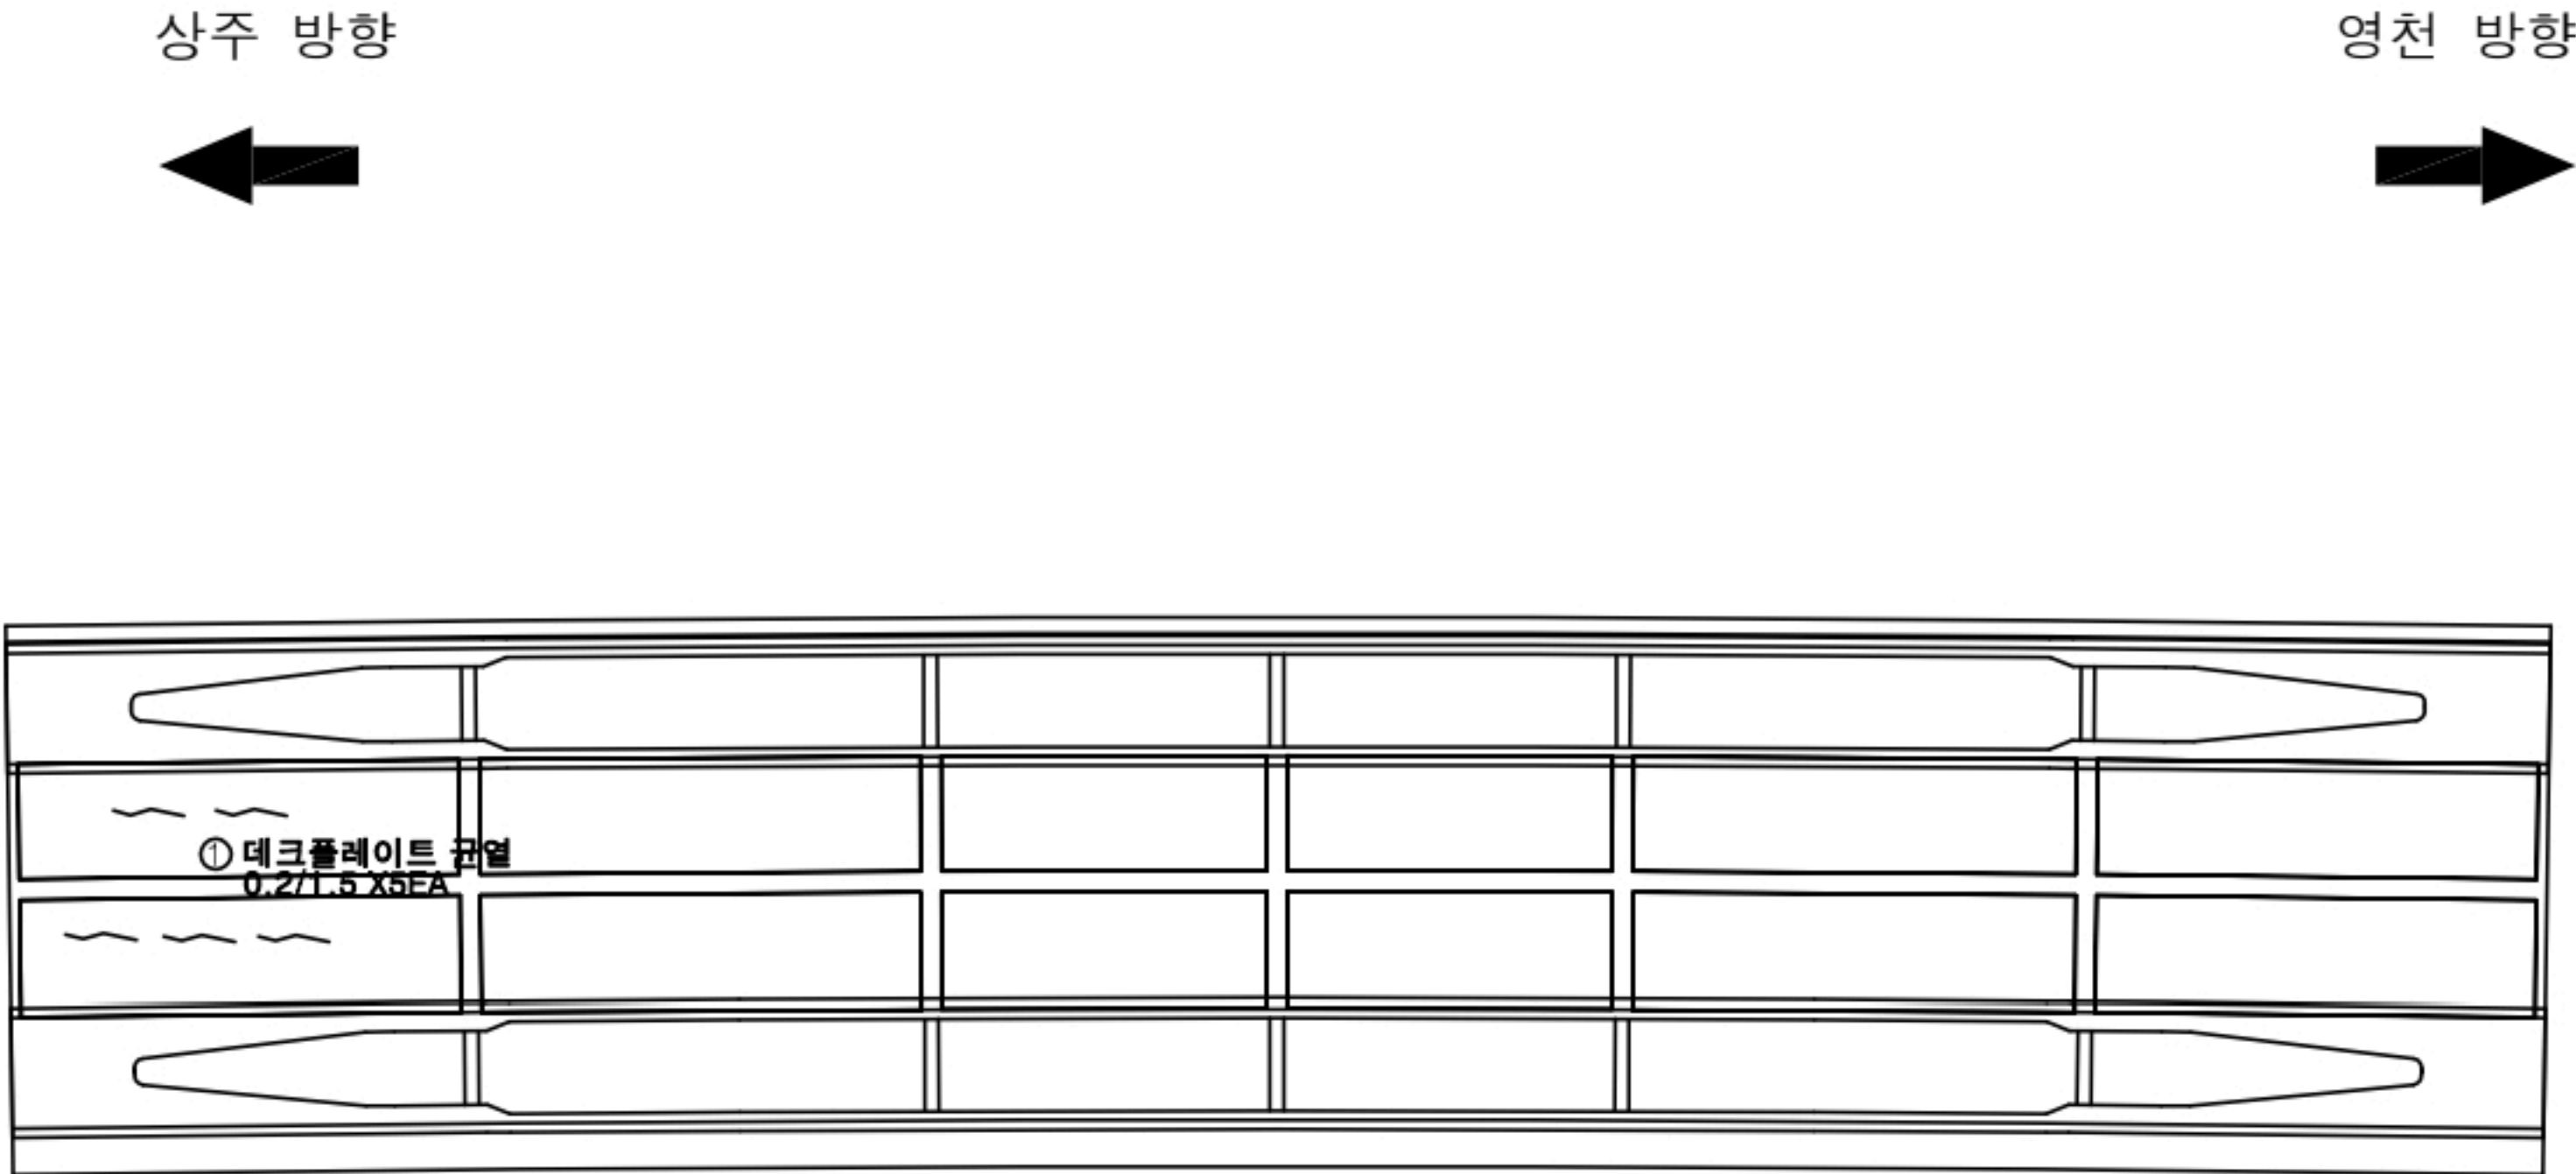
| 번호 | 구분 | 부재 | 손상내용 | 손상현황 | | | | | | 비고 |
|---|---|---|---|---|---|---|---|---|---|---|
| 1 | 21하 | 바닥판 | 데크플레이트 균열 | 0.2 | 1.5 | | 7.50 | m | 5 | |

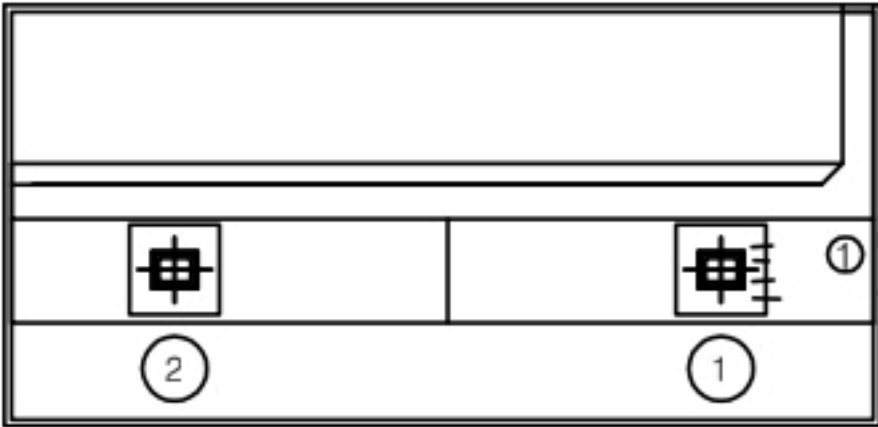
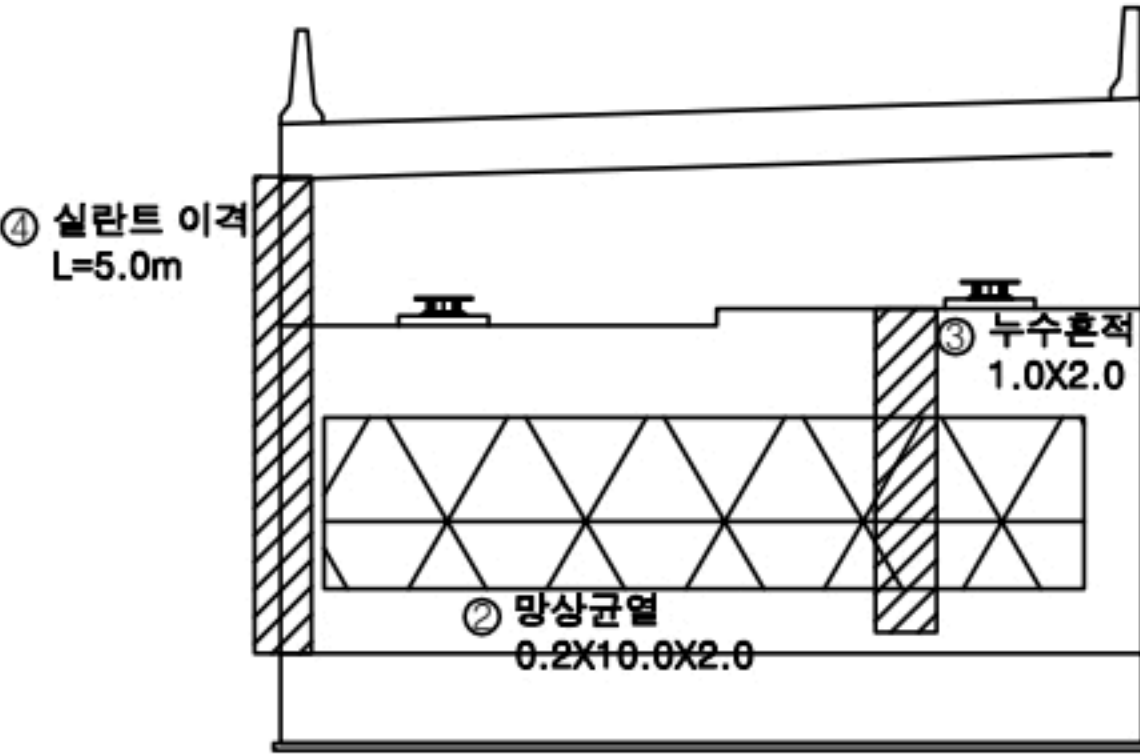
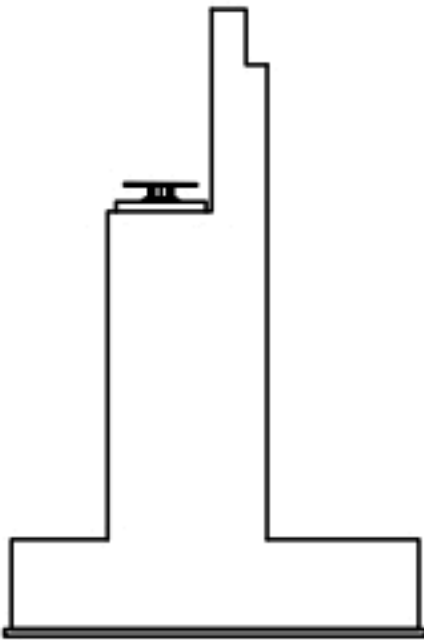
평면도

| 번호 | 구분 | 부재 | 손상내용 | 손상현황 | | | | | | 비고 |
|---|---|---|---|---|---|---|---|---|---|---|
| 1 | 19하 | 교량받침 | 받침콘크리트 균열 | 0.2 | 0.2 | | 0.80 | m | 4 | |
| 2 | 19하 | 교대 | 망상균열 | 0.2 | 10.0 | 2.0 | 20.00 | ㎡ | 1 | |
| 3 | 19하 | 교대 | 누수흔적 | | 1.0 | 2.0 | 2.00 | ㎡ | 1 | |
