상주영천고속도로 2024~2025년 시설물 안전점검 용역  
(2024년 하반기 정기안전점검)

## 외 관 조 사 망 도

반정교

2024.11

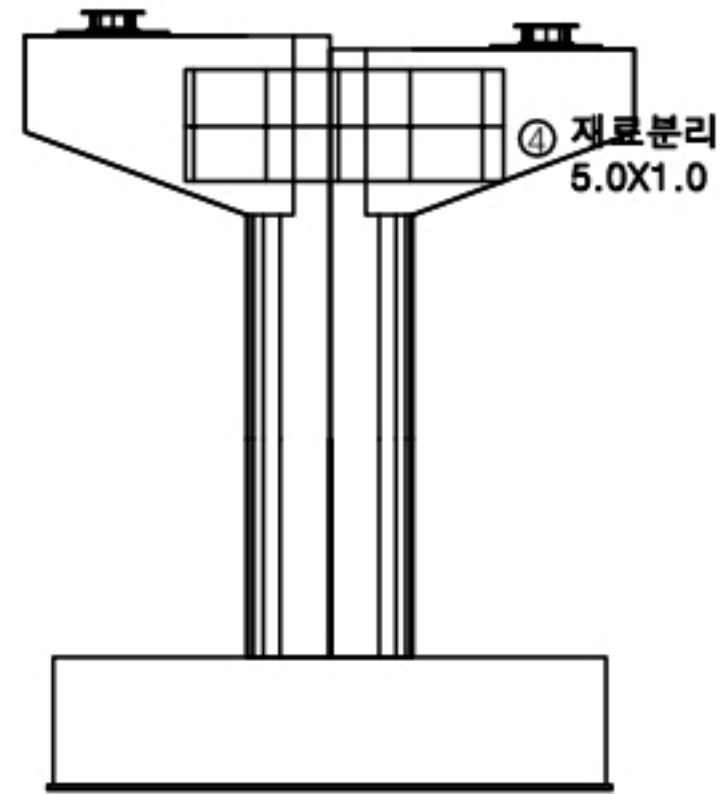
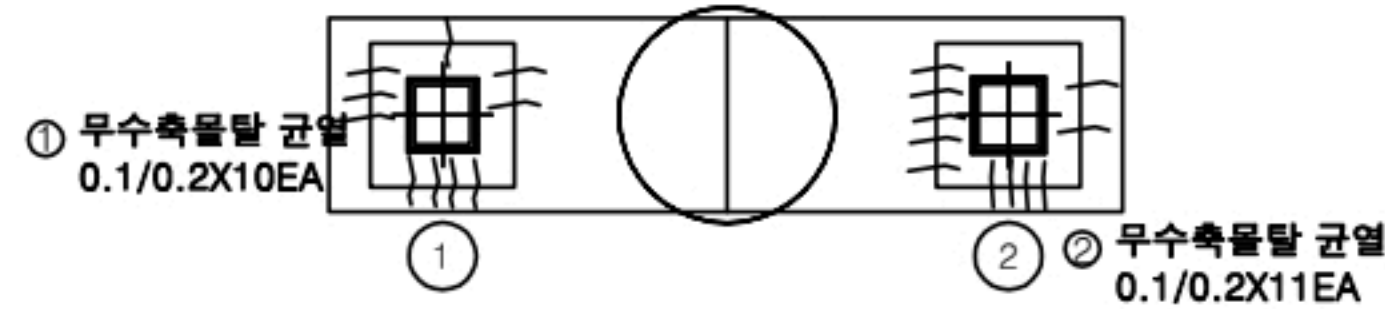
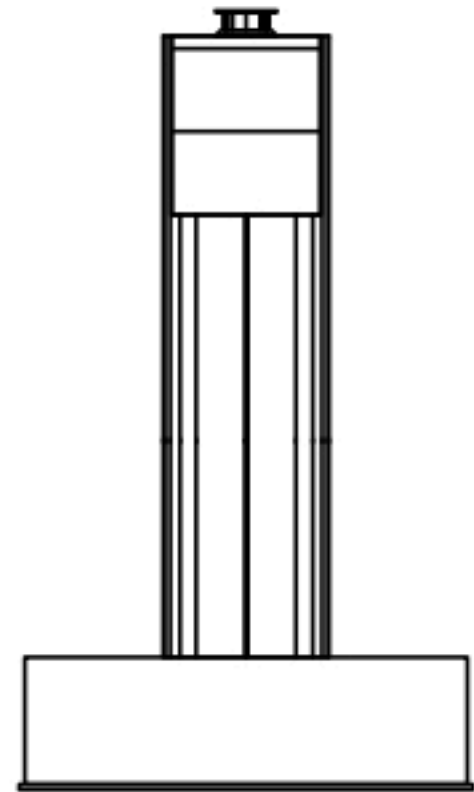
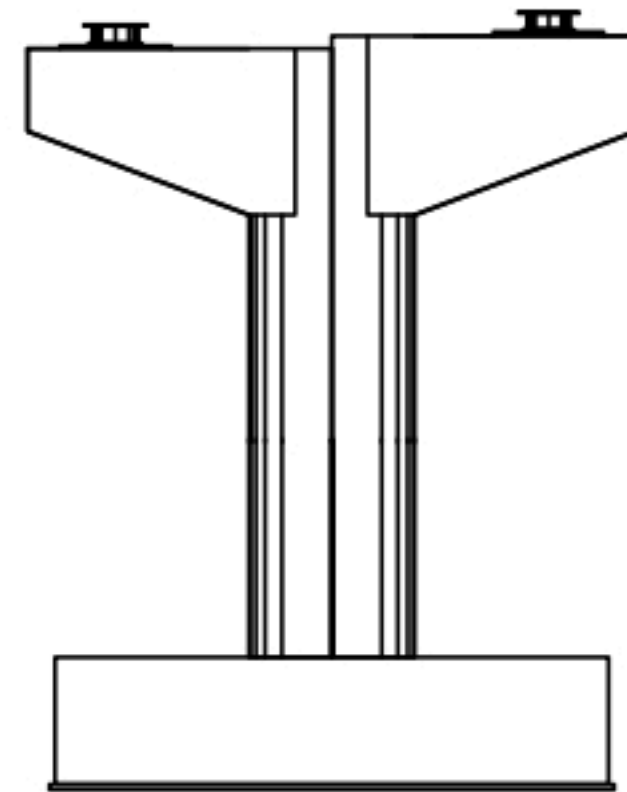
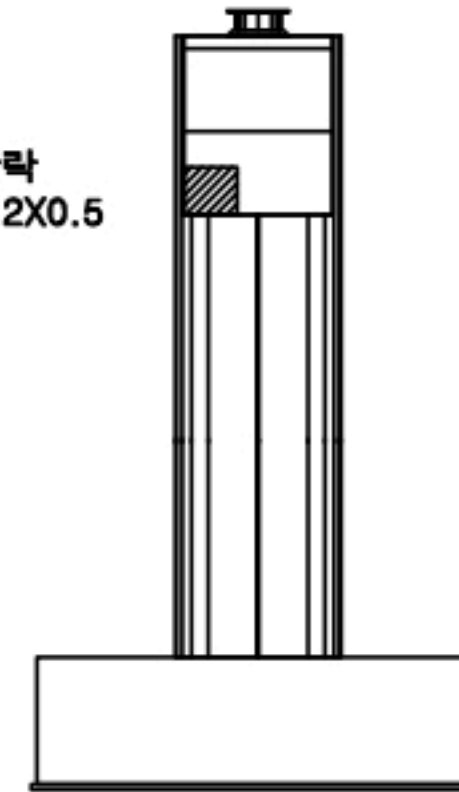
정면

| 번호 | 구분 | 부재 | 손상내용 | 손상현황 | | | | | | 비고 |
|---|---|---|---|---|---|---|---|---|---|---|
| 1 | 19하 | 교량받침 | 무수축물탈 균열 | 0.1 | 0.2 | | 2.00 | m | 10 | |
| 2 | 19하 | 교량받침 | 무수축물탈 균열 | 0.1 | 0.2 | | 2.20 | m | 11 | |

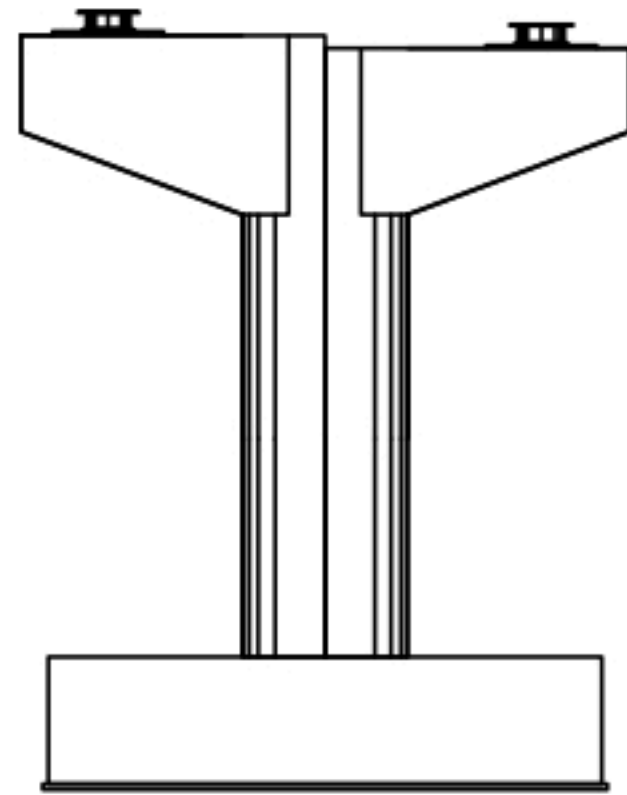
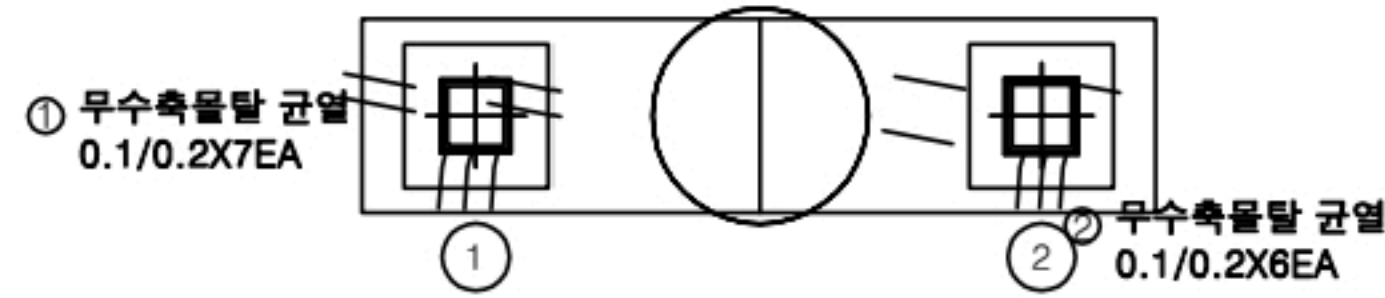
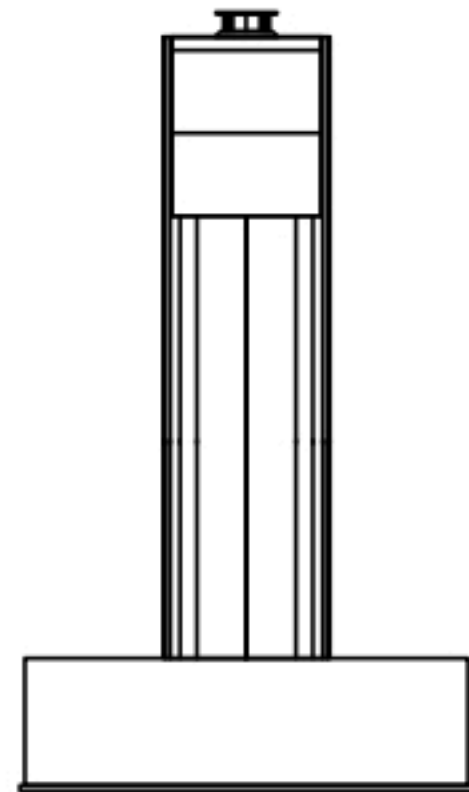
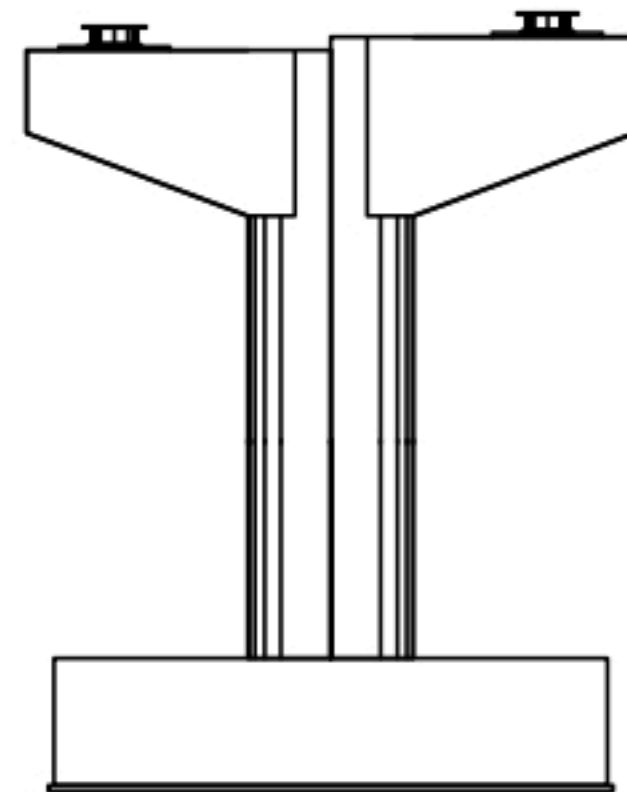
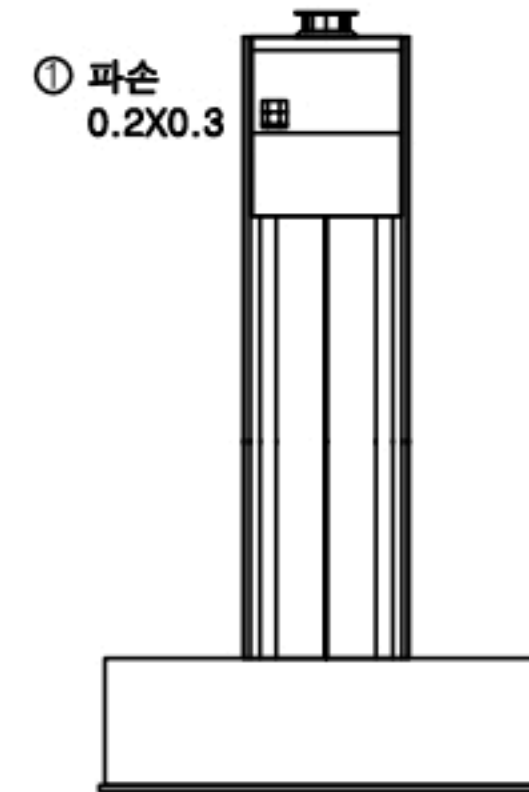
정면

| 번호 | 구분 | 부재 | 손상내용 | 손상현황 | | | | | | 비고 |
|---|---|---|---|---|---|---|---|---|---|---|
| 1 | 19하 | 교량받침 | 무수축물탈 균열 | 0.1 | 0.2 | | 1.40 | m | 7 | |
| 2 | 19하 | 교량받침 | 무수축물탈 균열 | 0.1 | 0.2 | | 1.20 | m | 6 | |

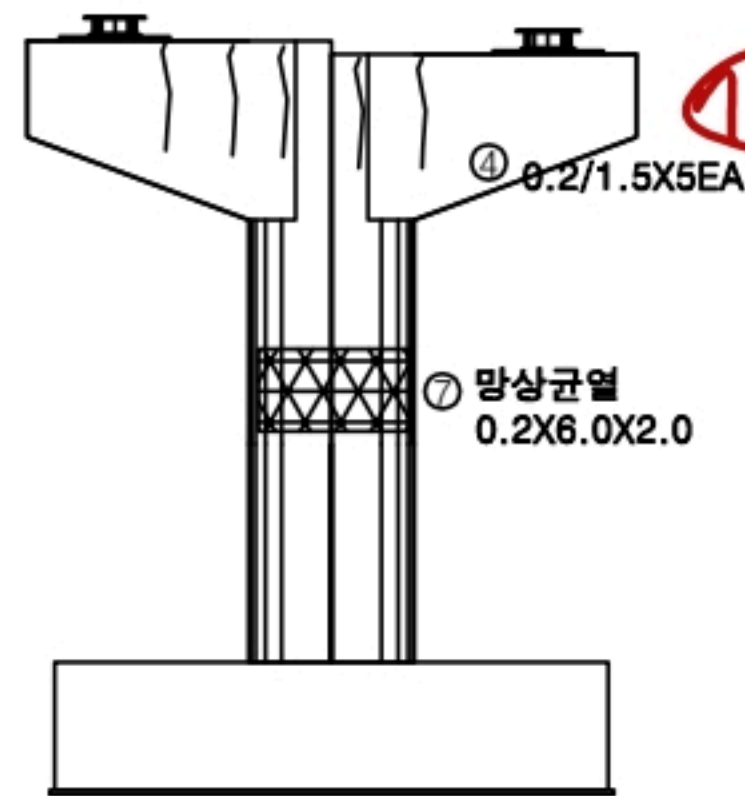
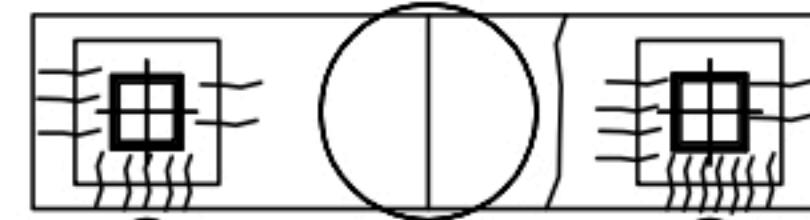
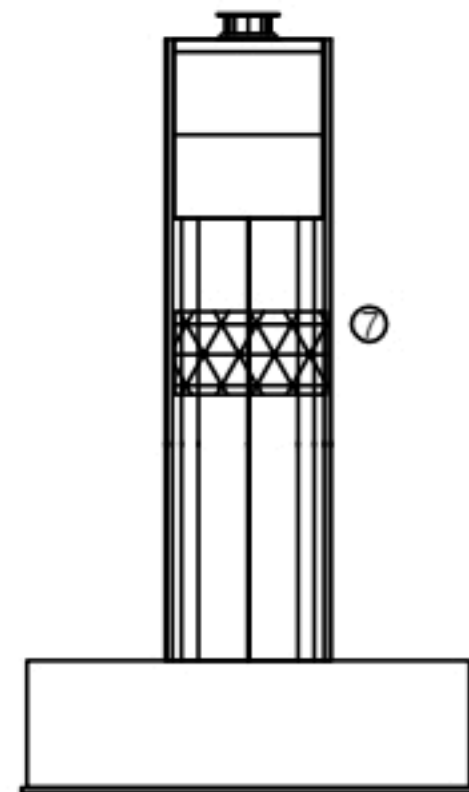
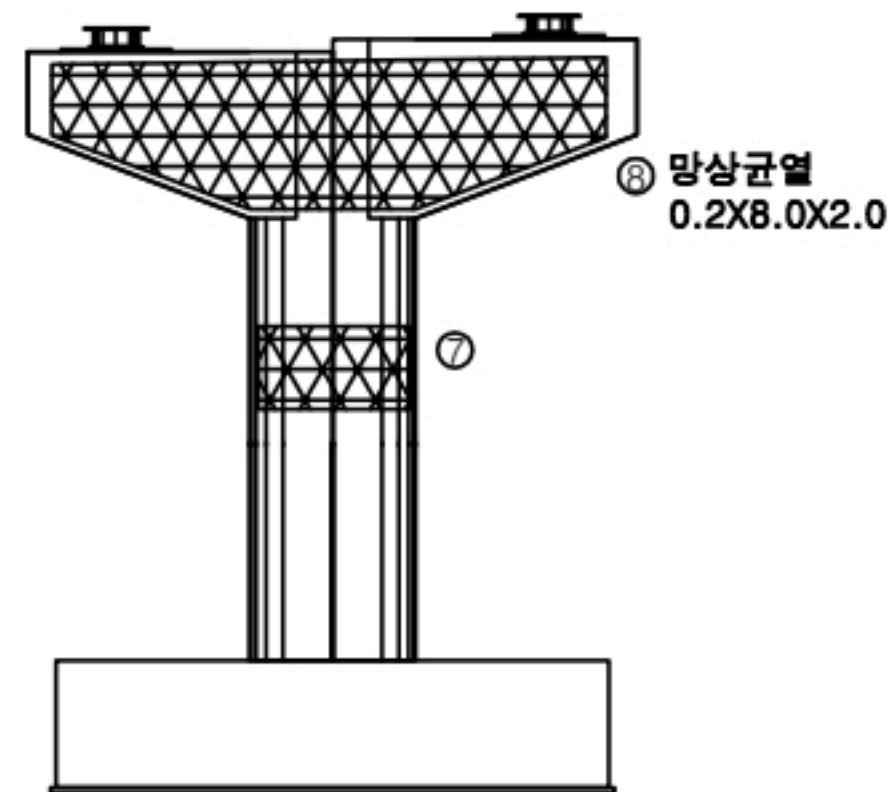
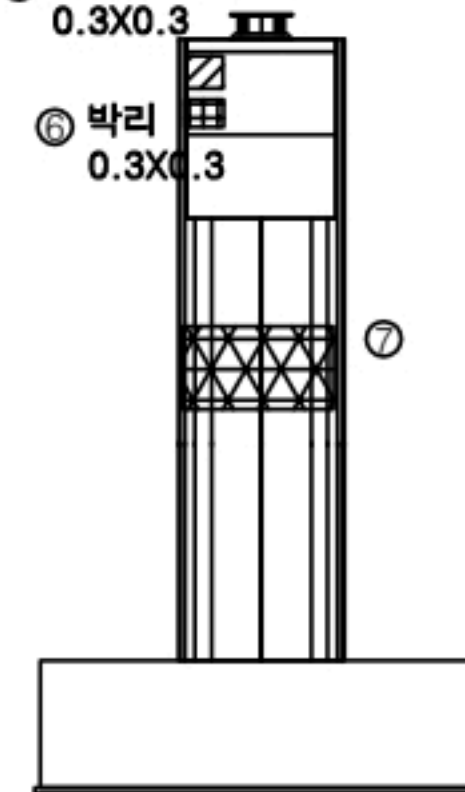
정면

| 번호 | 구분 | 부재 | 손상내용 | 손상현황 | | | | | | 비 고 |
|---|---|---|---|---|---|---|---|---|---|---|
| 1 | 19하 | 교량받침 | 무수축물탈 균열 | 0.1 | 0.2 | | 2.00 | m | 10 | |
| 2 | 19하 | 교각 | 균열(0.3mm미만) | 0.2 | 3.0 | | 3.00 | m | 1 | |
| 3 | 19하 | 교량받침 | 무수축물탈 균열 | 0.1 | 0.2 | | 2.80 | m | 14 | |
| 4 | 19하 | 교각 | 균열(0.3mm미만) | 0.2 | 1.5 | | 7.50 | m | 5 | |
| 7 | 23하 | 교각 | 망상균열 | 0.2 | 6.0 | 2.0 | 12.00 | m <sup>2</sup> | 1 | |
| 8 | 23하 | 교각 | 망상균열 | 0.2 | 8.0 | 2.0 | 16.00 | m <sup>2</sup> | 1 | |

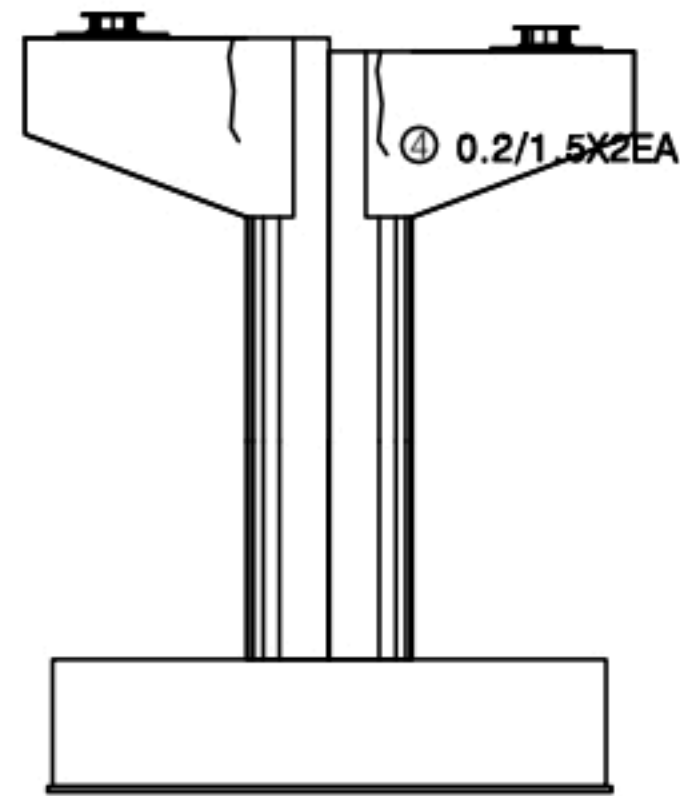
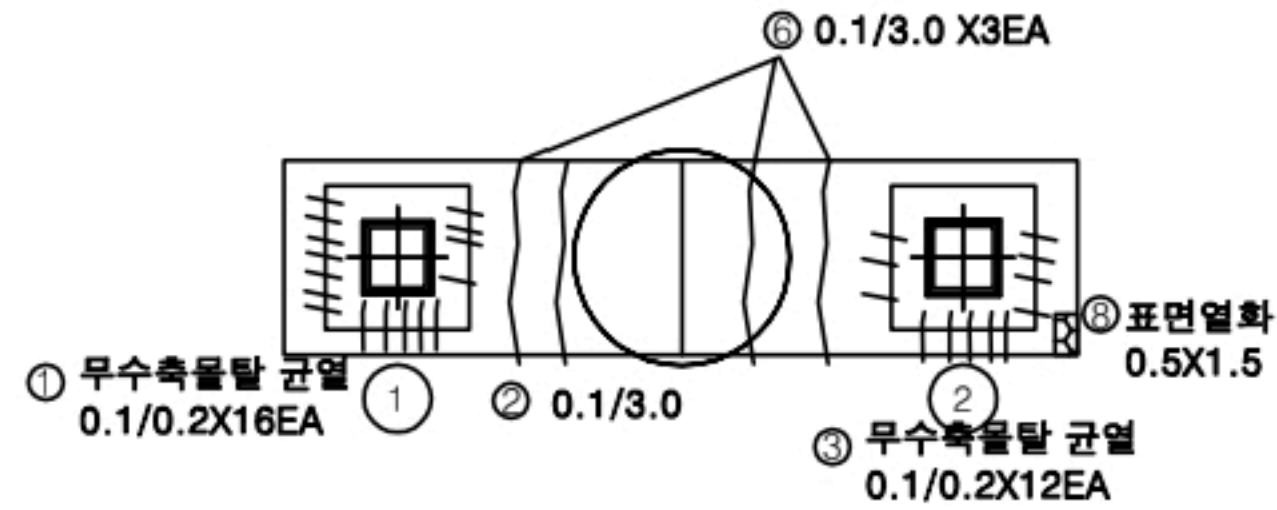
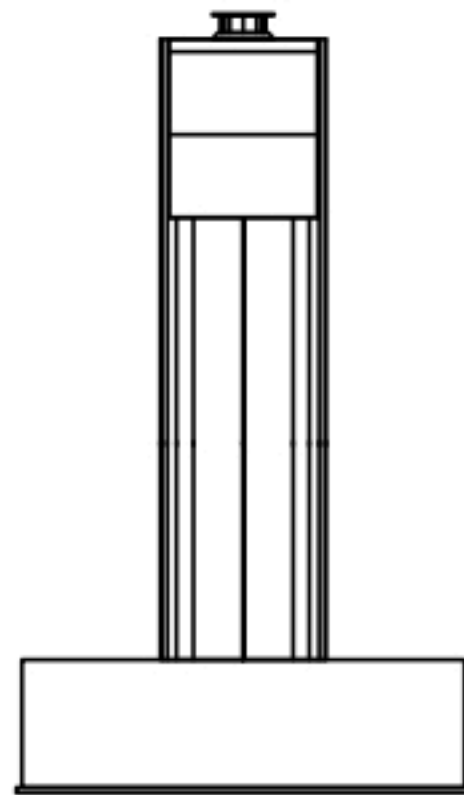
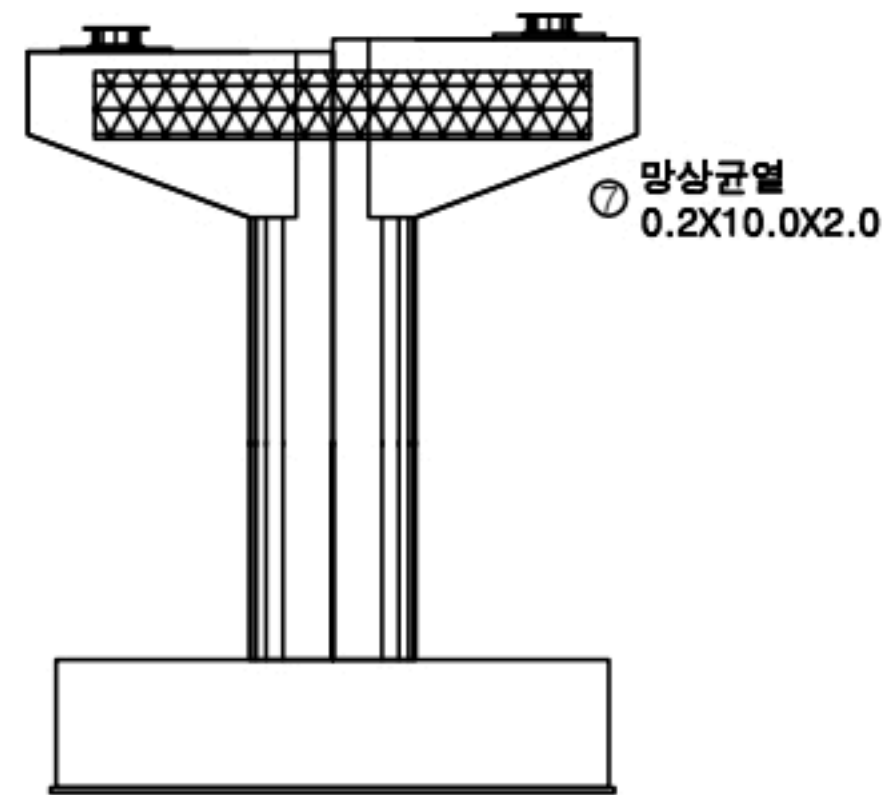
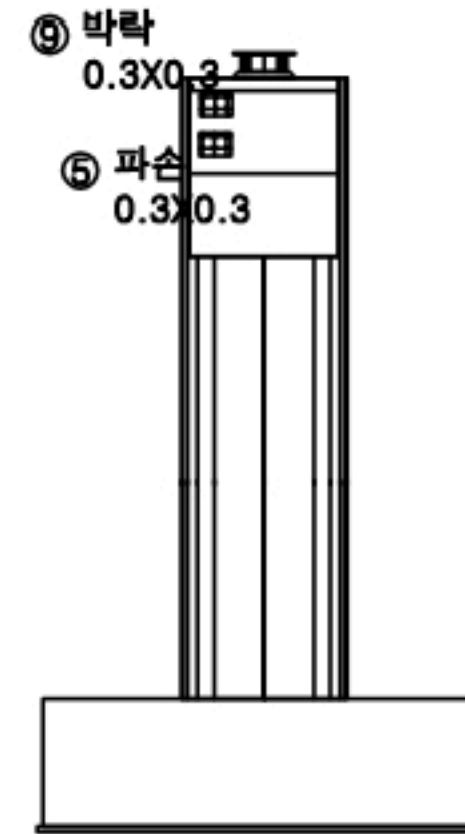
| 번호 | 구분 | 부재 | 손상내용 | 손상현황 | | | | | | 비고 |
|---|---|---|---|---|---|---|---|---|---|---|
| 2 | 19하 | 교각 | 균열 (0.3mm 미만) | 0.2 | 2.0 | | 2.00 | m | 1 | |
| 3 | 19하 | 교량받침 | 무수축물탈 균열 | 0.1 | 0.2 | | 0.60 | m | 3 | |
| 4 | 19하 | 교량받침 | 무수축물탈 균열 | 0.1 | 0.2 | | 0.40 | m | 2 | |

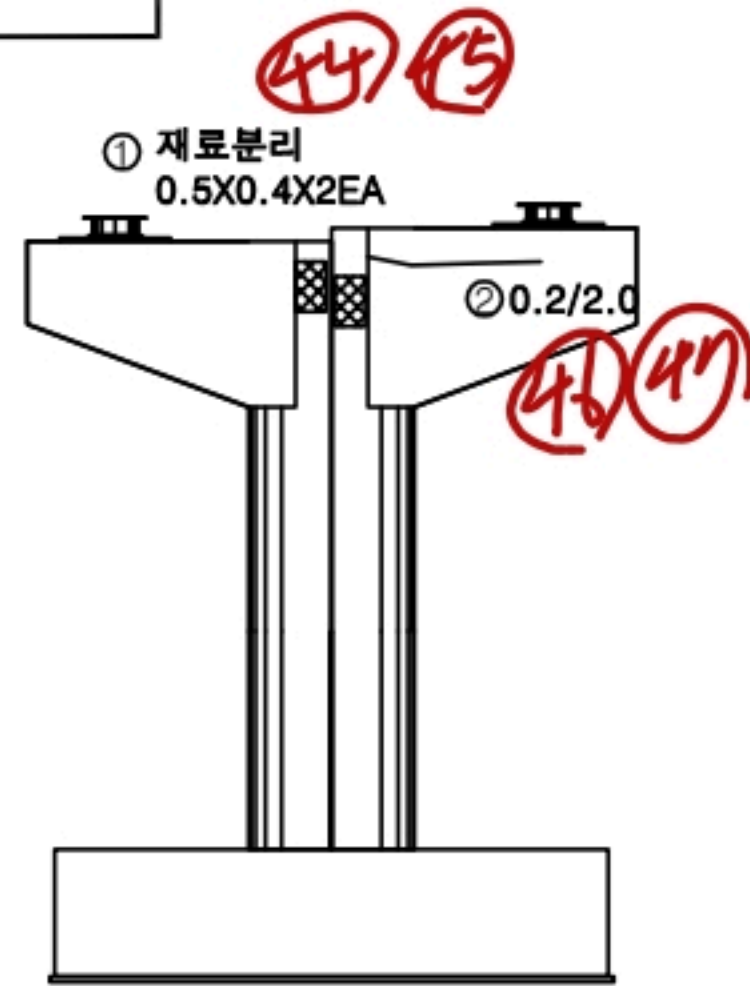
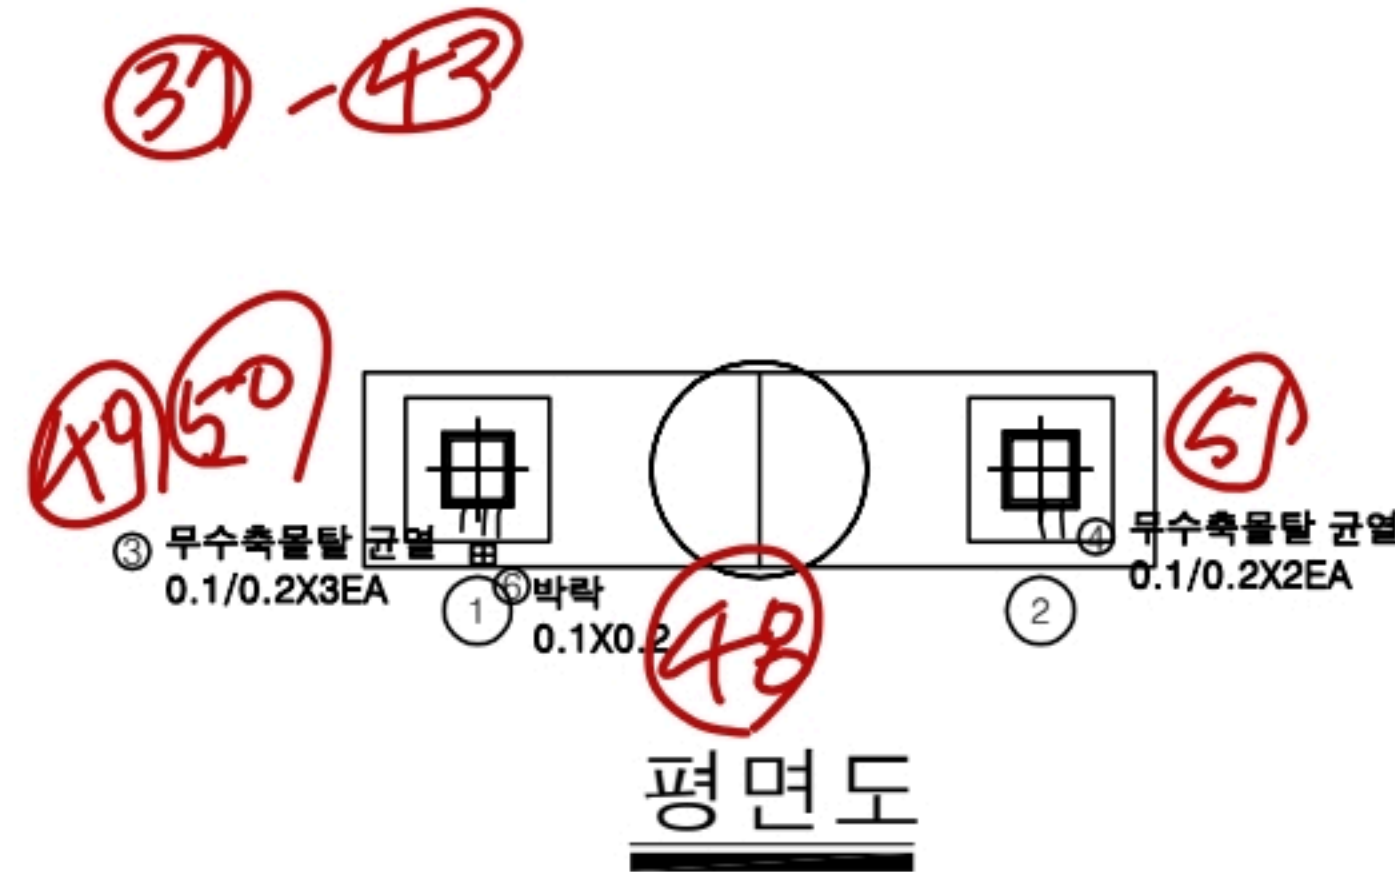
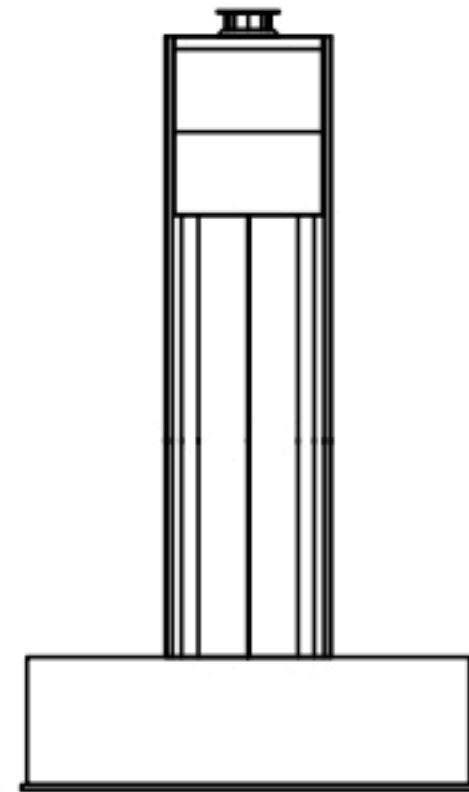
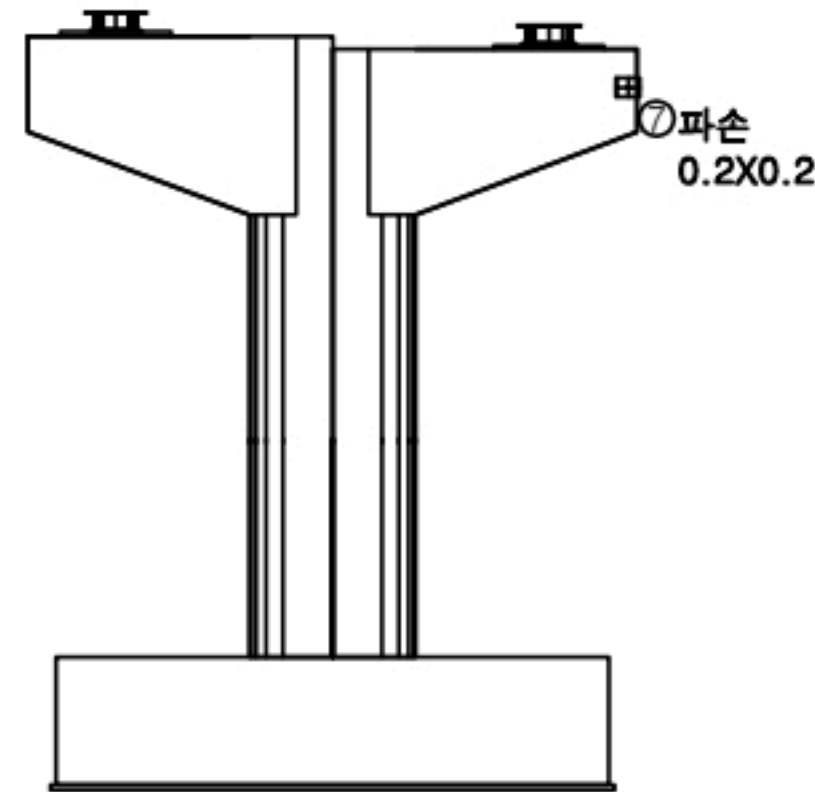
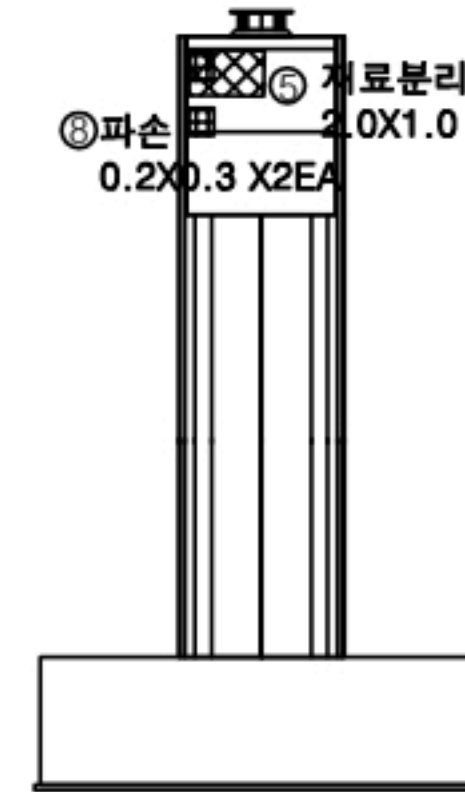
| 번호 | 구분 | 부재 | 손상내용 | 손상현황 | | | | | | 비 고 |
|---|---|---|---|---|---|---|---|---|---|---|
| 2 | 23하 | 교각 | 균열(0.3mm미만) | 0.2 | 1.5 | | 1.50 | m | 1 | |
| 3 | 23하 | 교각 | 균열(0.3mm미만) | 0.2 | 2.5 | | 2.50 | m | 1 | |
| 4 | 23하 | 교각 | 균열(0.3mm미만) | 0.2 | 2.5 | | 5.00 | m | 2 | |
| 5 | 23하 | 교각 | 망상균열 | 0.2 | 2.0 | 8.0 | 16.00 | m <sup>2</sup> | 1 | |

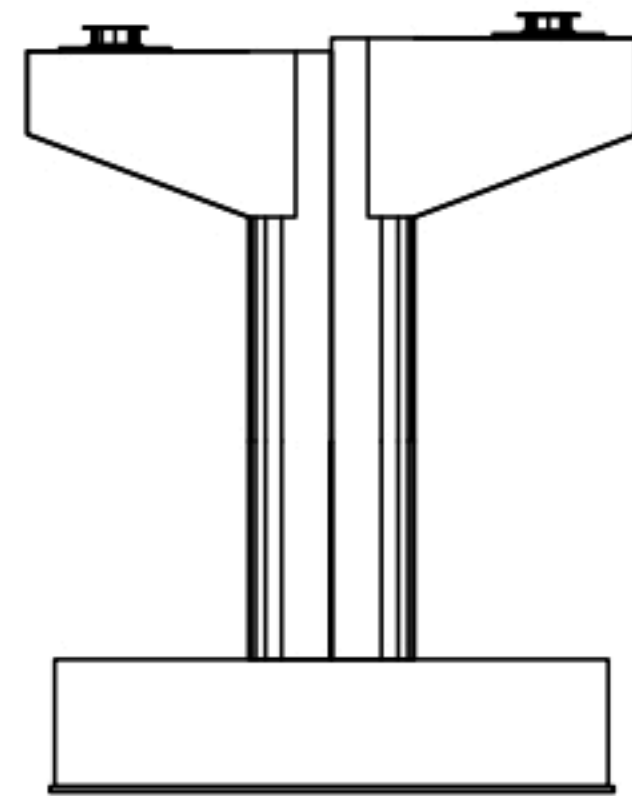
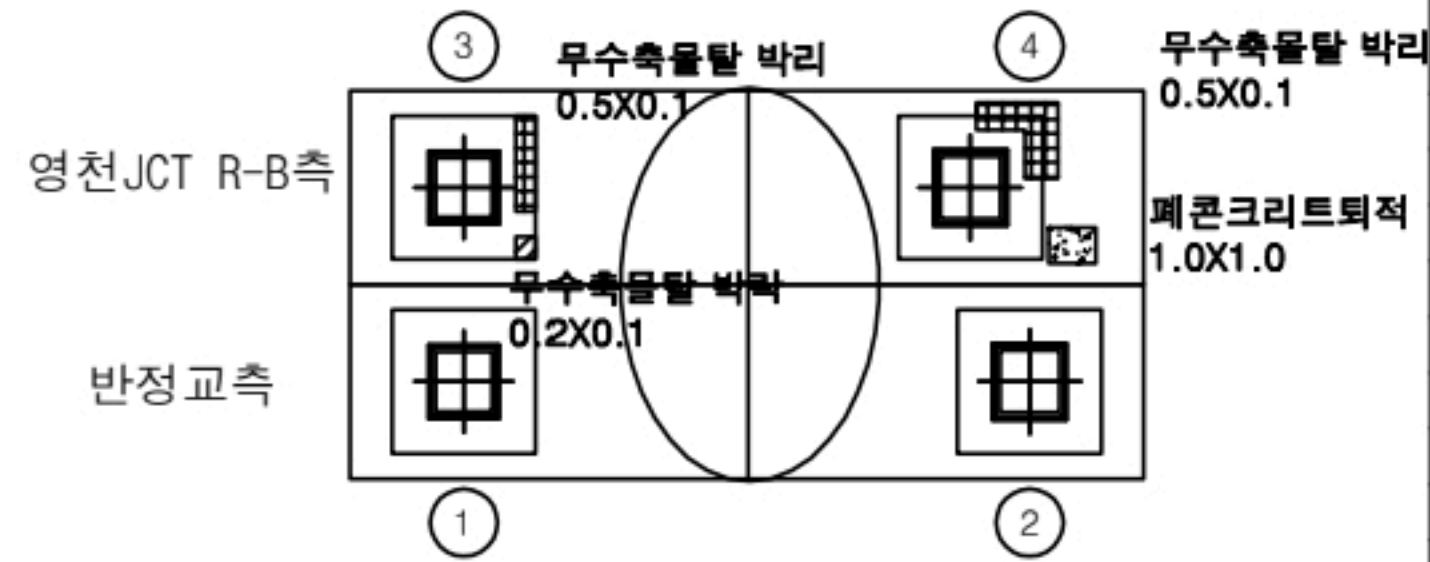
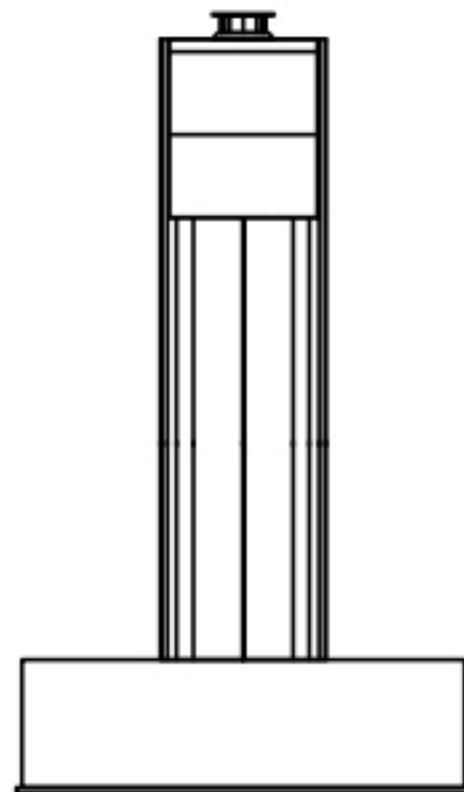
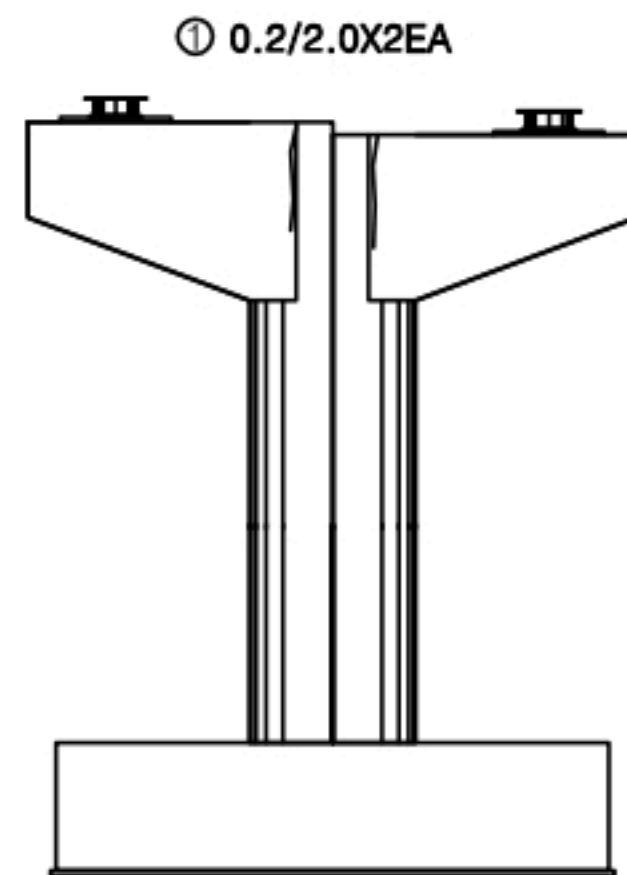
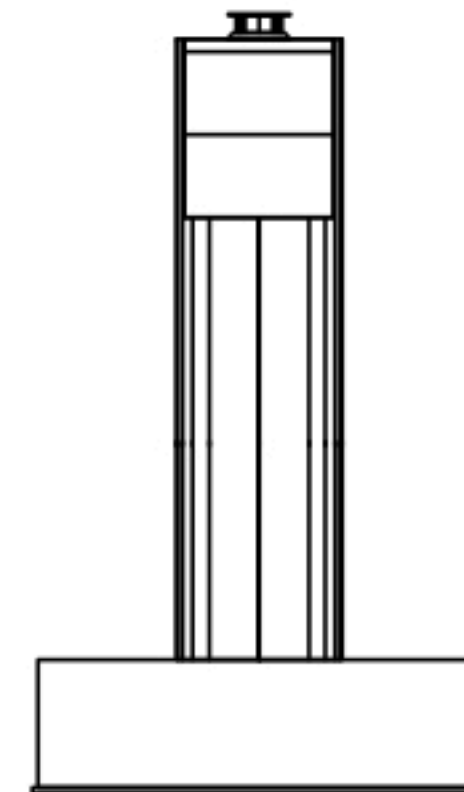
| 번호 | 구분 | 부재 | 손상내용 | 손상현황 | | | | | | 비 고 |
|---|---|---|---|---|---|---|---|---|---|---|
| 1 | 19하 | 교각 | 균열(0.3mm미만) | 0.2 | 2.0 | | 4.00 | m | 2 | |

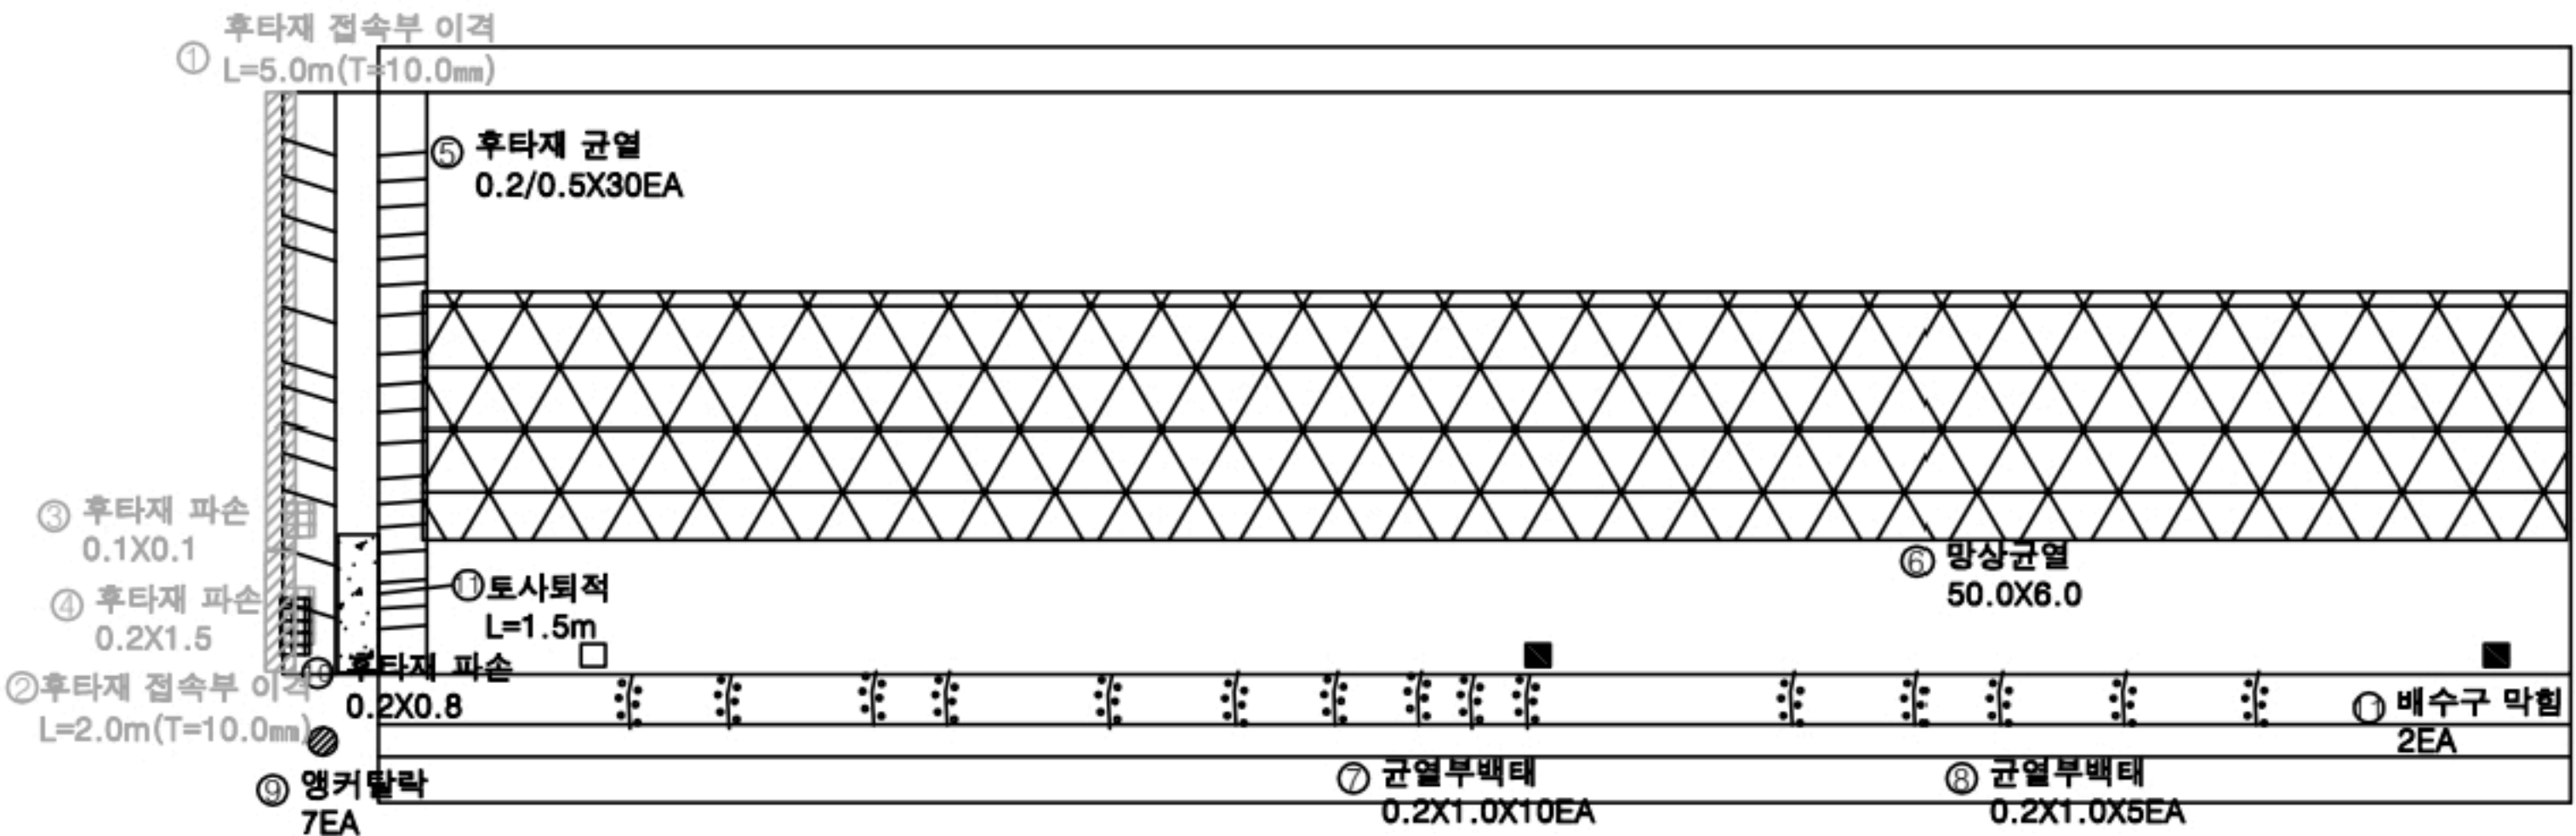
| 번호 | 구분 | 부재 | 손상내용 | 손상현황 | | | | | | 비고 |
|---|---|---|---|---|---|---|---|---|---|---|
| 5 | 19하 | 신축이음 | 후타재 균열 | 0.2 | 0.5 | | 15.00 | m | 30 | |
| 6 | 19하 | 교면포장 | 포장 망상균열 | | 50.0 | 6.0 | 300.00 | m <sup>2</sup> | 1 | |
| 7 | 19하 | 방호벽 | 균열부백태 | | 0.2 | 1.0 | 2.00 | m <sup>2</sup> | 10 | |
| 8 | 20하 | 방호벽 | 균열부백태 | | 0.2 | 1.0 | 1.00 | m <sup>2</sup> | 5 | |

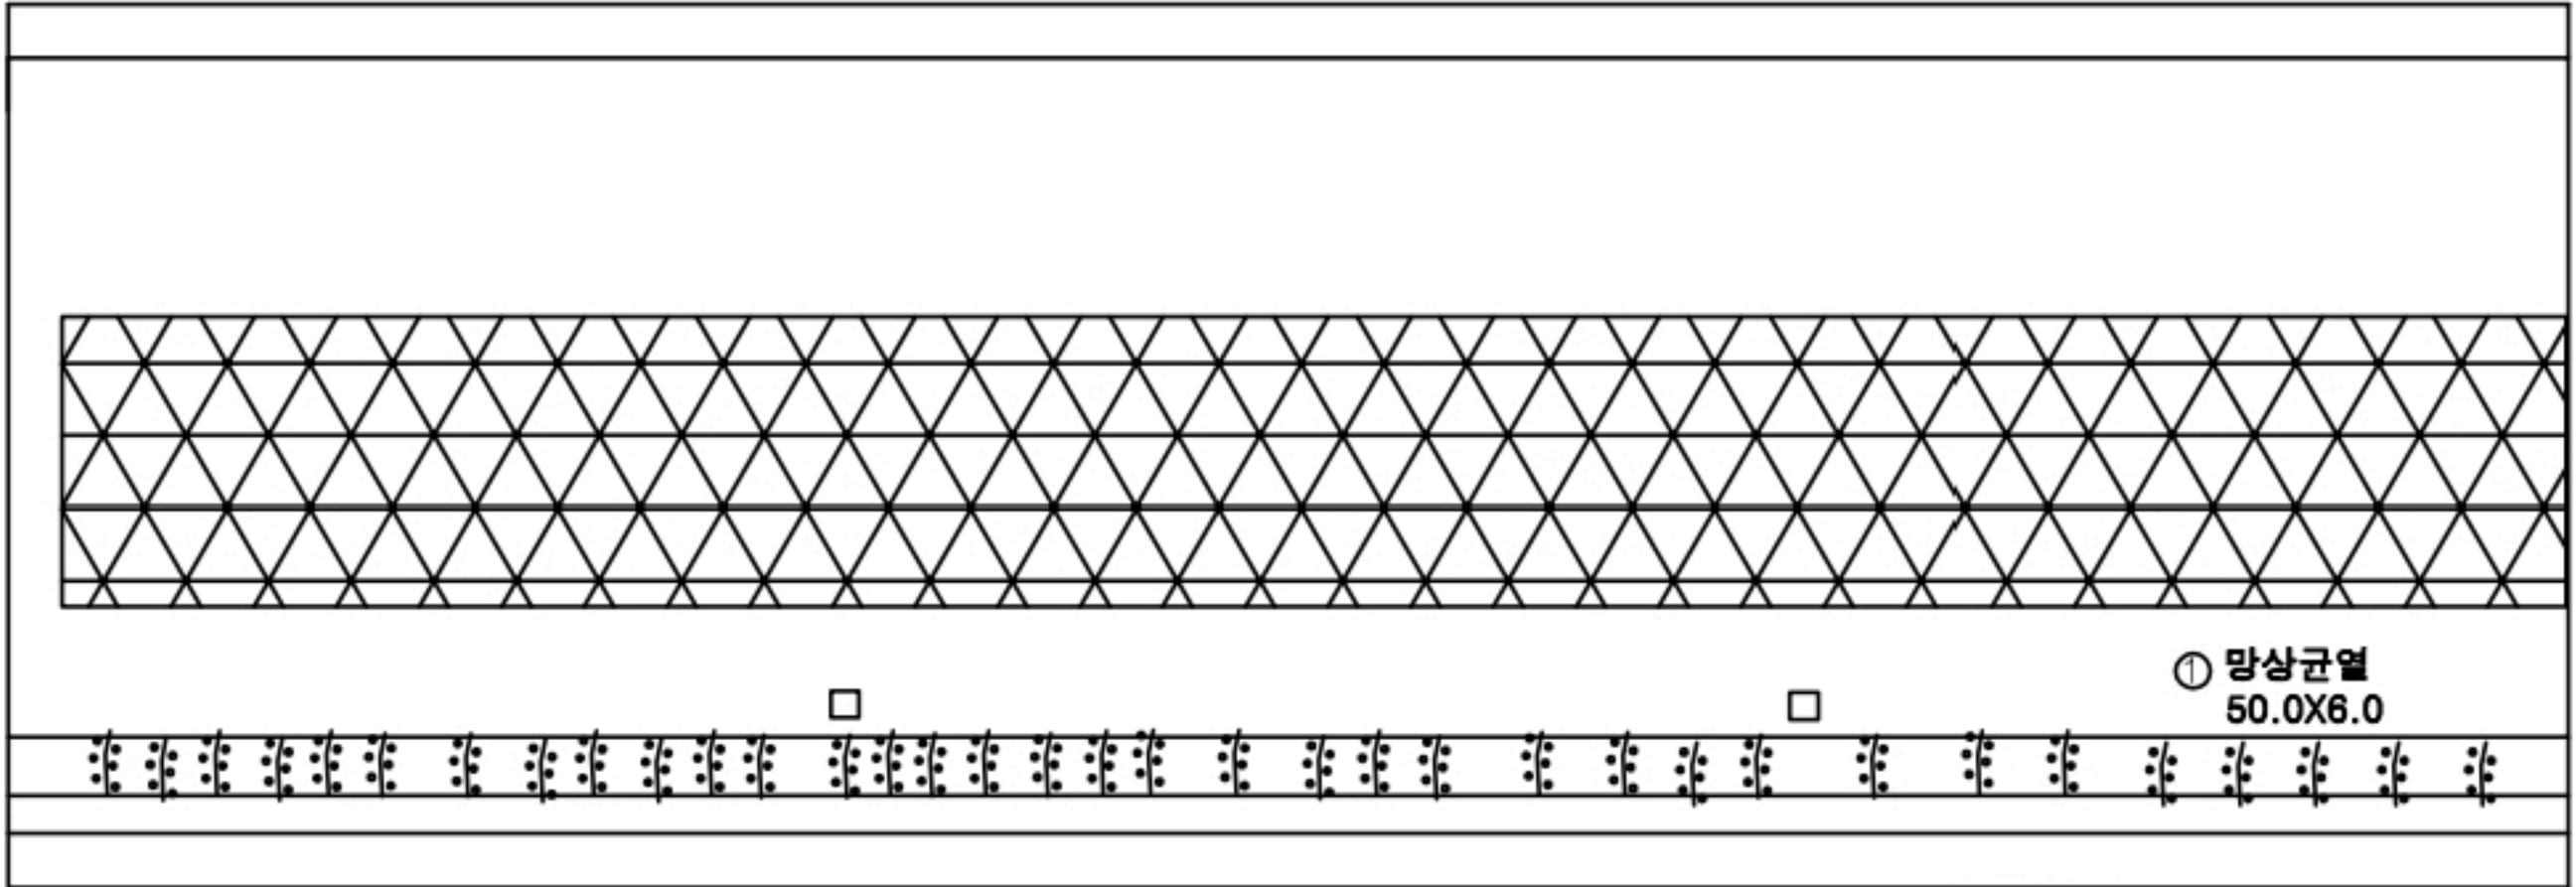
| 번호 | 구분 | 부재 | 손상내용 | 손상현황 | | | | | | 비 고 |
|---|---|---|---|---|---|---|---|---|---|---|
| 1 | 19하 | 교면포장 | 포장 망상균열 | | 50.0 | 6.0 | 300.00 | m <sup>2</sup> | 1 | |
| 2 | 19하 | 방호벽 | 균열부백태 | | 0.2 | 1.0 | 5.40 | m <sup>2</sup> | 27 | |

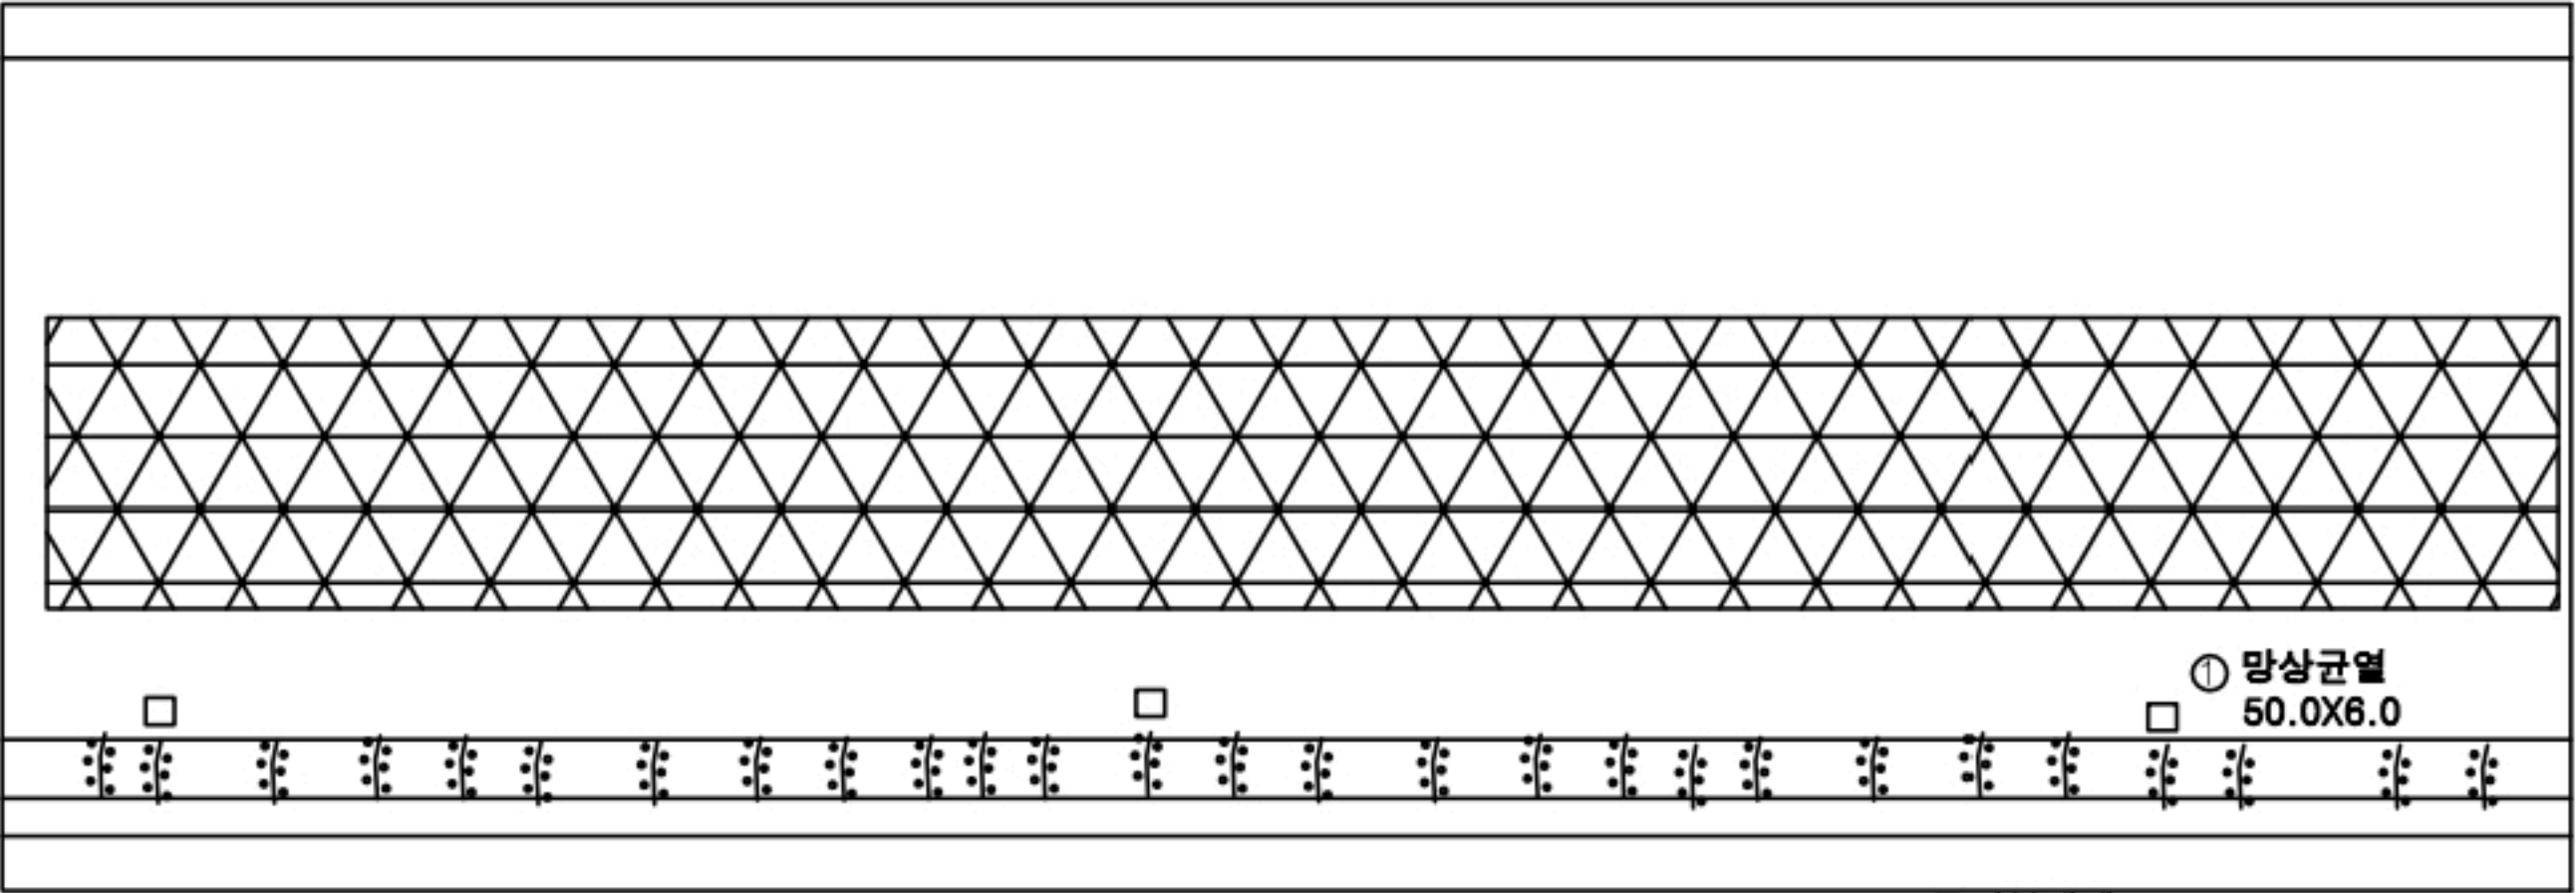
| 번호 | 구분 | 부재 | 손상내용 | 손상현황 | | | | | | 비 고 |
|---|---|---|---|---|---|---|---|---|---|---|
| 1 | 19하 | 교면포장 | 포장 망상균열 | | 50.0 | 6.0 | 300.00 | m <sup>2</sup> | 1 | |
| 2 | 20하 | 방호벽 | 균열부백태 | | 0.1 | 1.5 | 1.95 | m <sup>2</sup> | 13 | |
