상주영천고속도로 2024~2025년 시설물 안전점검 용역  
(2024년 하반기 정기안전점검)

## 외 관 조 사 망 도

반정교

2024.11

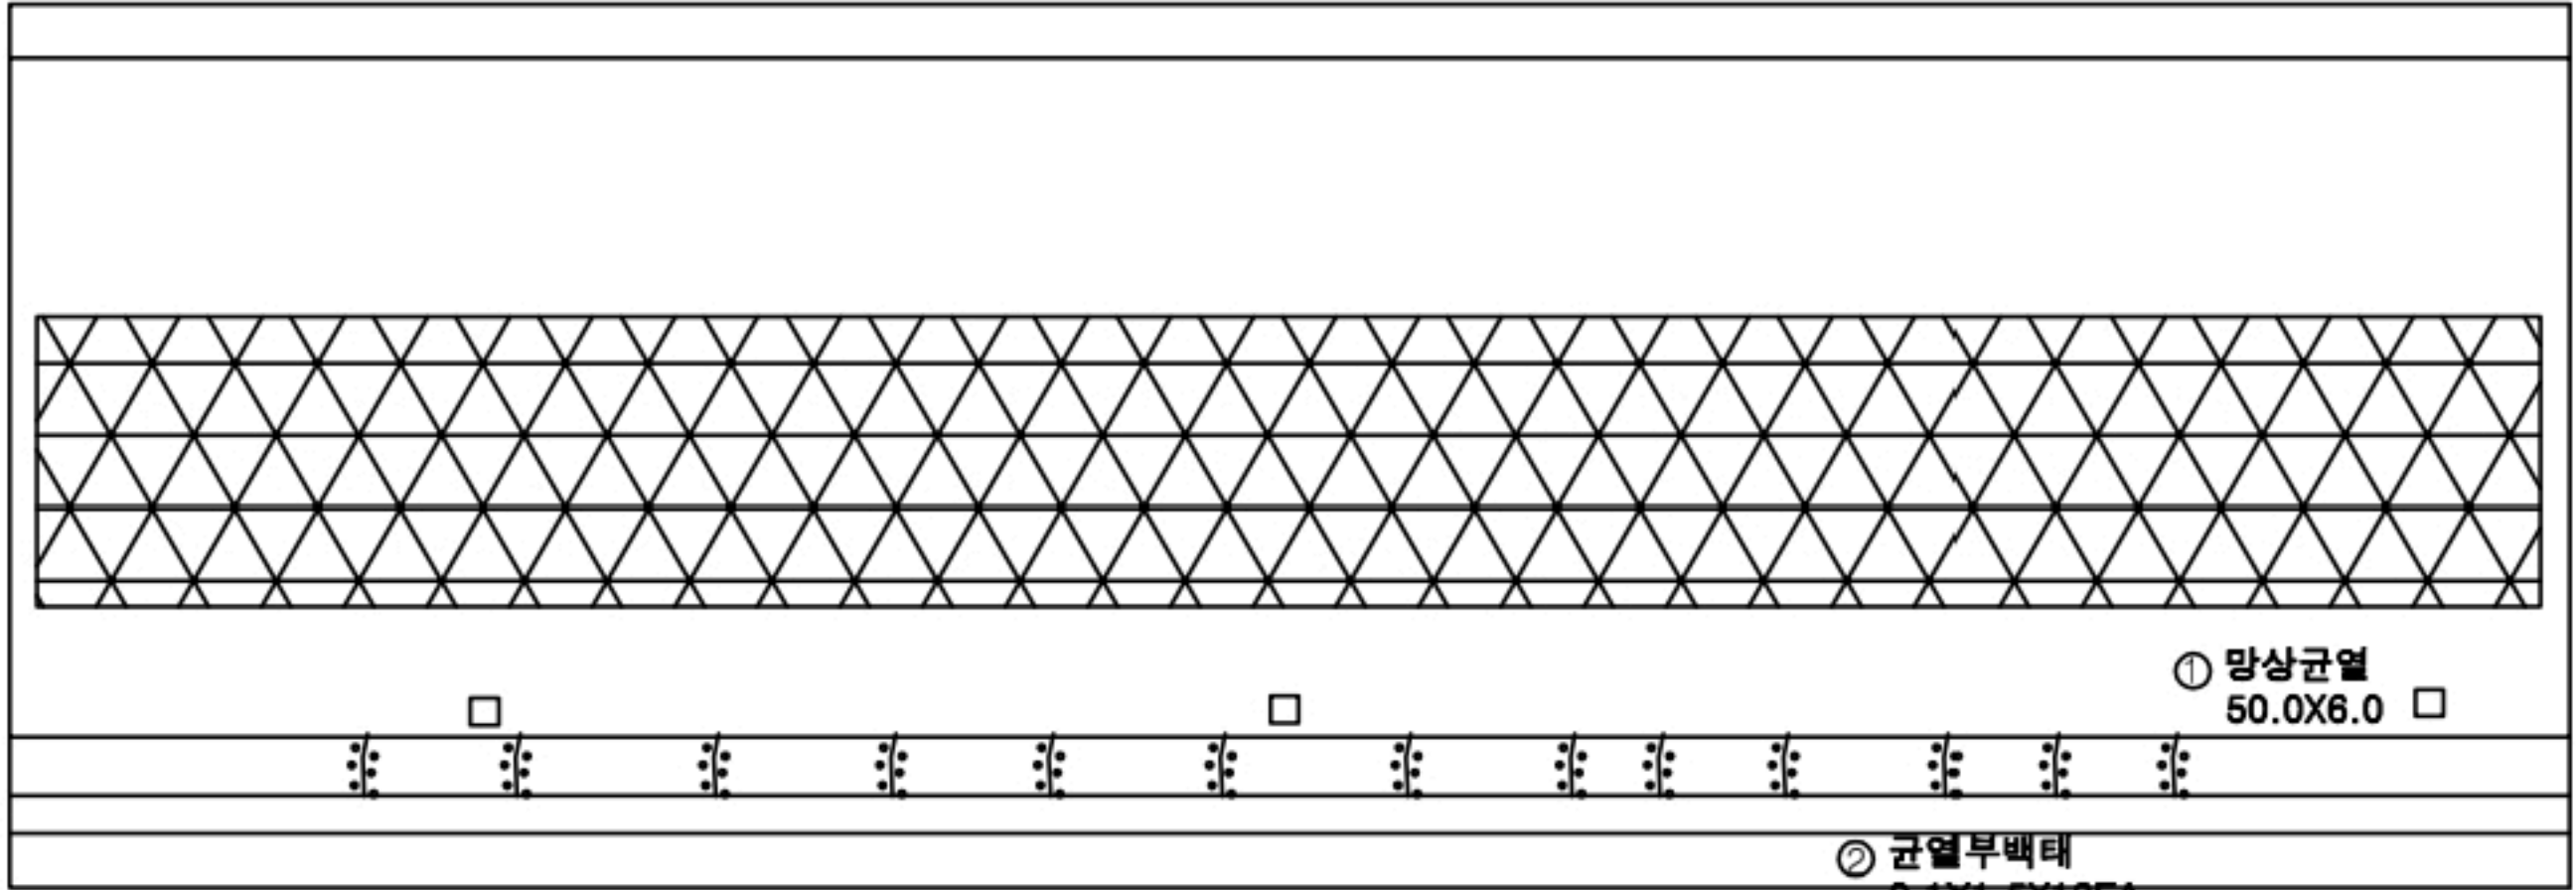
| 번호 | 구분 | 부재 | 손상내용 | 손상현황 | | | | | | 비 고 |
|---|---|---|---|---|---|---|---|---|---|---|
| 1 | 19하 | 교면포장 | 포장 망상균열 및 재료분리 | | 50.0 | 6.0 | 300.00 | m² | 1 | |
| 2 | 21하 | 방호벽 | 균열부백태 | | 0.1 | 1.5 | 1.50 | m² | 10 | |

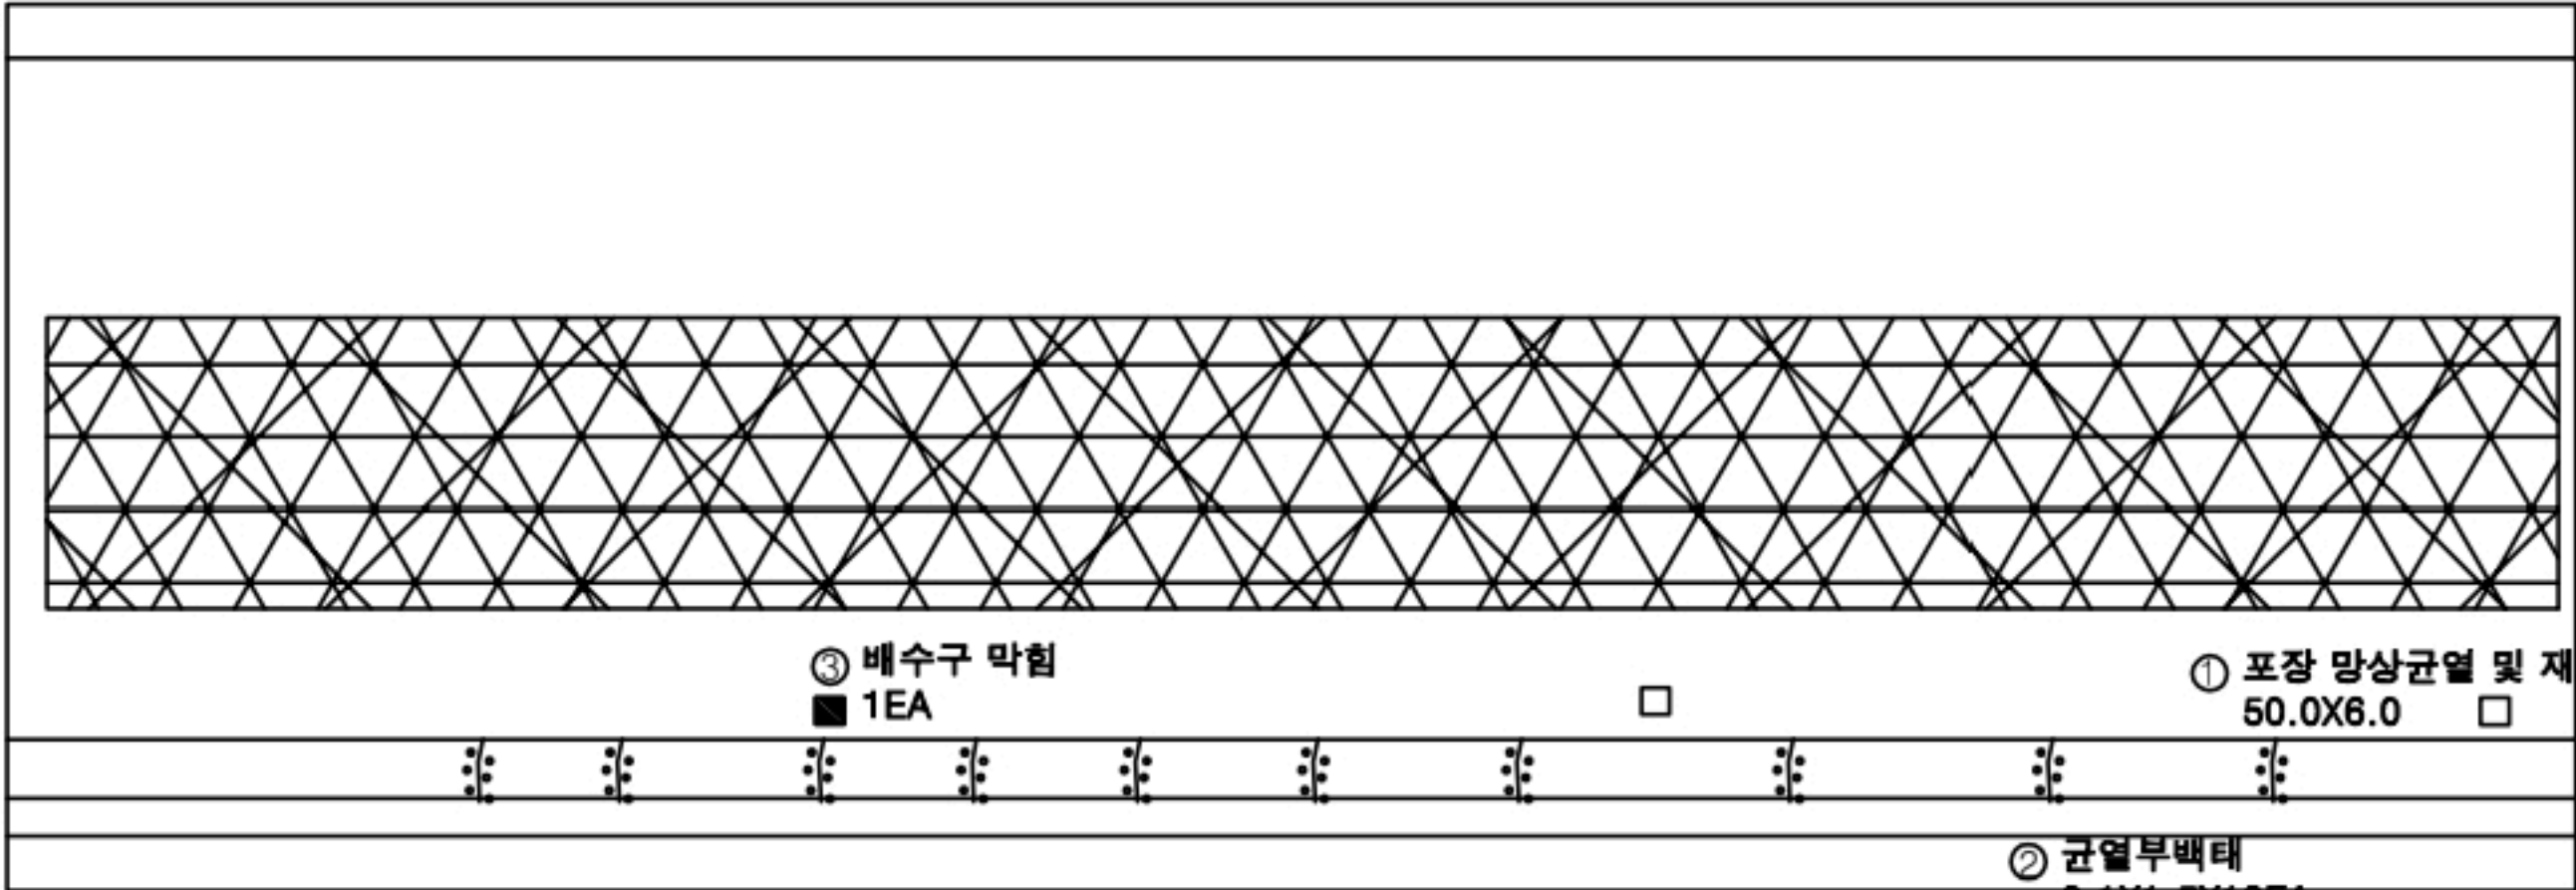
| 번호 | 구분 | 부재 | 손상내용 | 손상현황 | | | | | | 비 고 |
|---|---|---|---|---|---|---|---|---|---|---|
| 1 | 19하 | 교면포장 | 포장 망상균열 및 재료분리 | | 50.0 | 6.0 | 300.00 | m <sup>2</sup> | 1 | |
| 2 | 24하 | 방호벽 | 균열부백태 | | 0.1 | 1.5 | 1.50 | m <sup>2</sup> | 10 | |

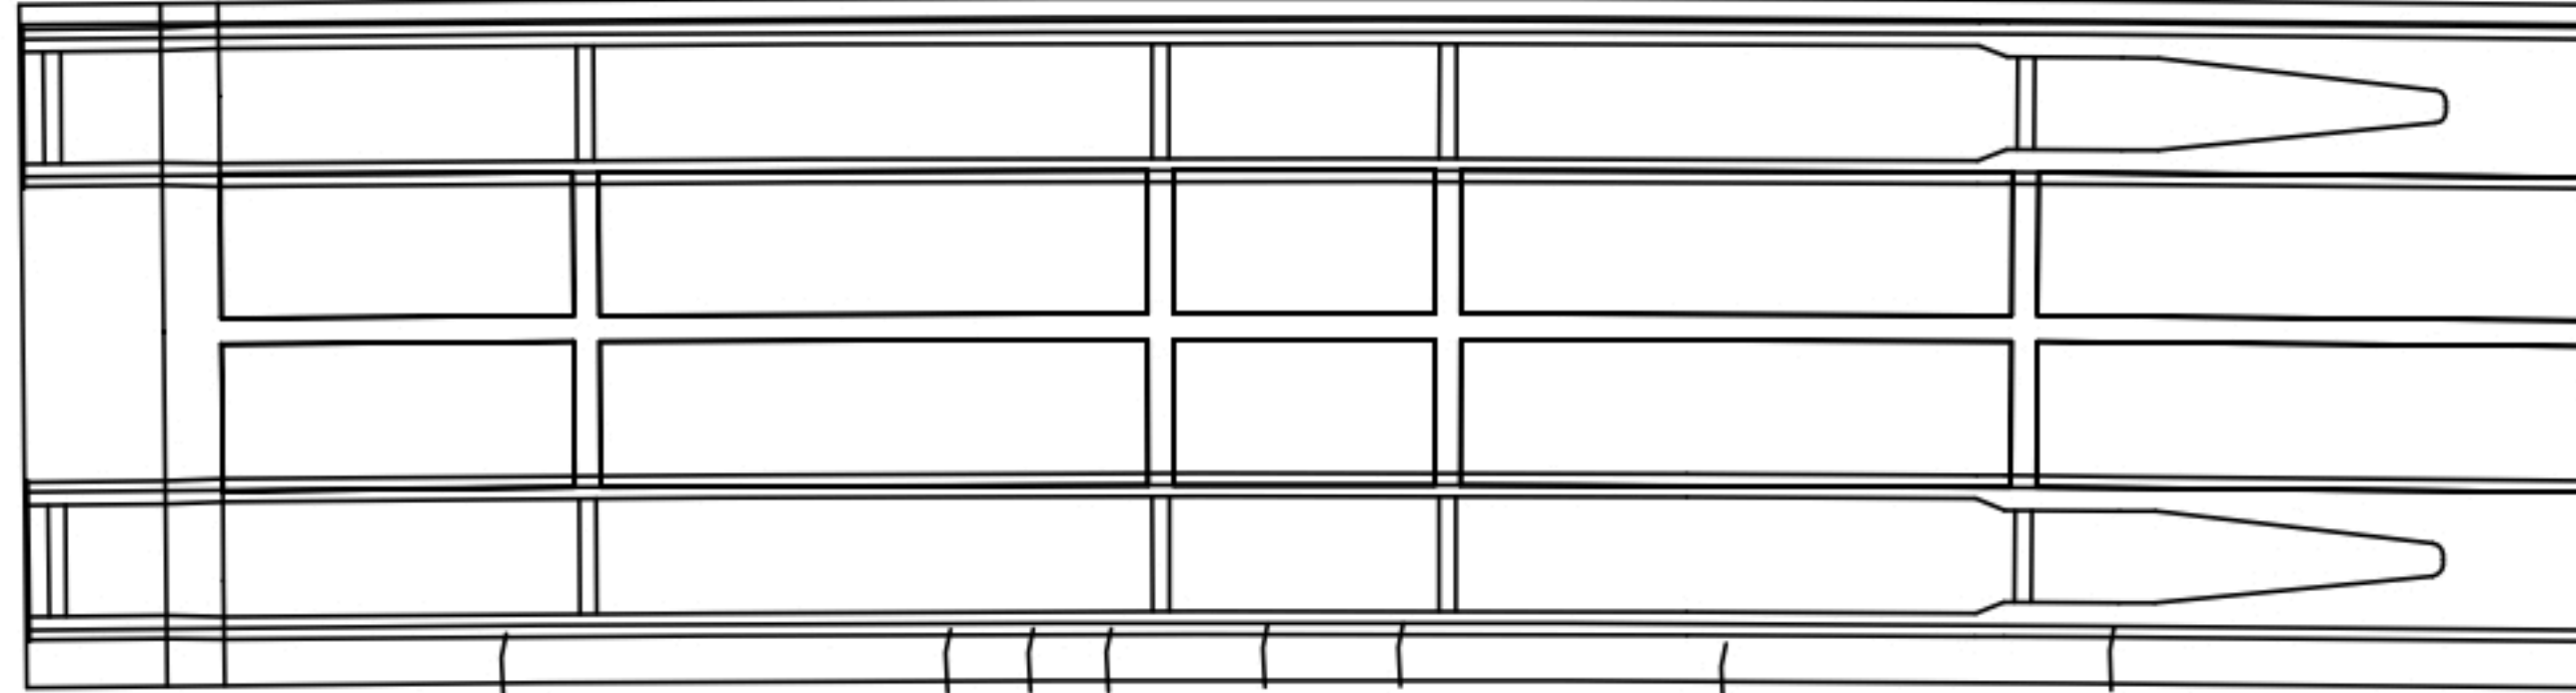
A1

① 0.1/0.5 X8EA

| 번호 | 구분 | 부재 | 손상내용 | 손상현황 | | | | | | 비 고 |
|---|---|---|---|---|---|---|---|---|---|---|
| 1 | 19하 | 바닥판 | 균열(0.3mm미만) | 0.1 | 0.5 | | 4.00 | m | 8 | |

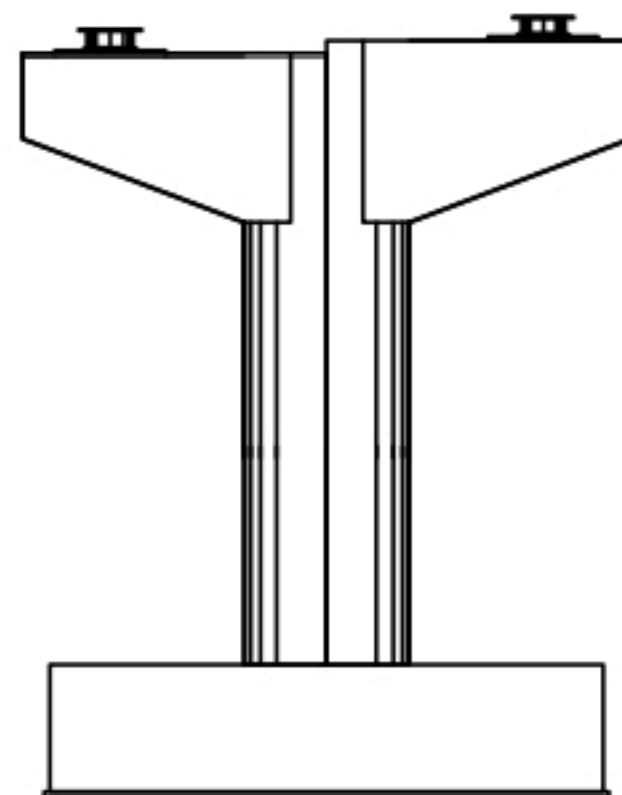
좌측면

① 무수축물탈 균열  
0.1/0.2X12EA

② 무수축물탈 균열  
0.1/0.2X10EA

③ 박락  
0.3X1.0
