상주영천고속도로 2024~2025년 시설물 안전점검 용역  
(2024년 하반기 정기안전점검)

# 외 관 조 사 망 도

반정교

2024.11

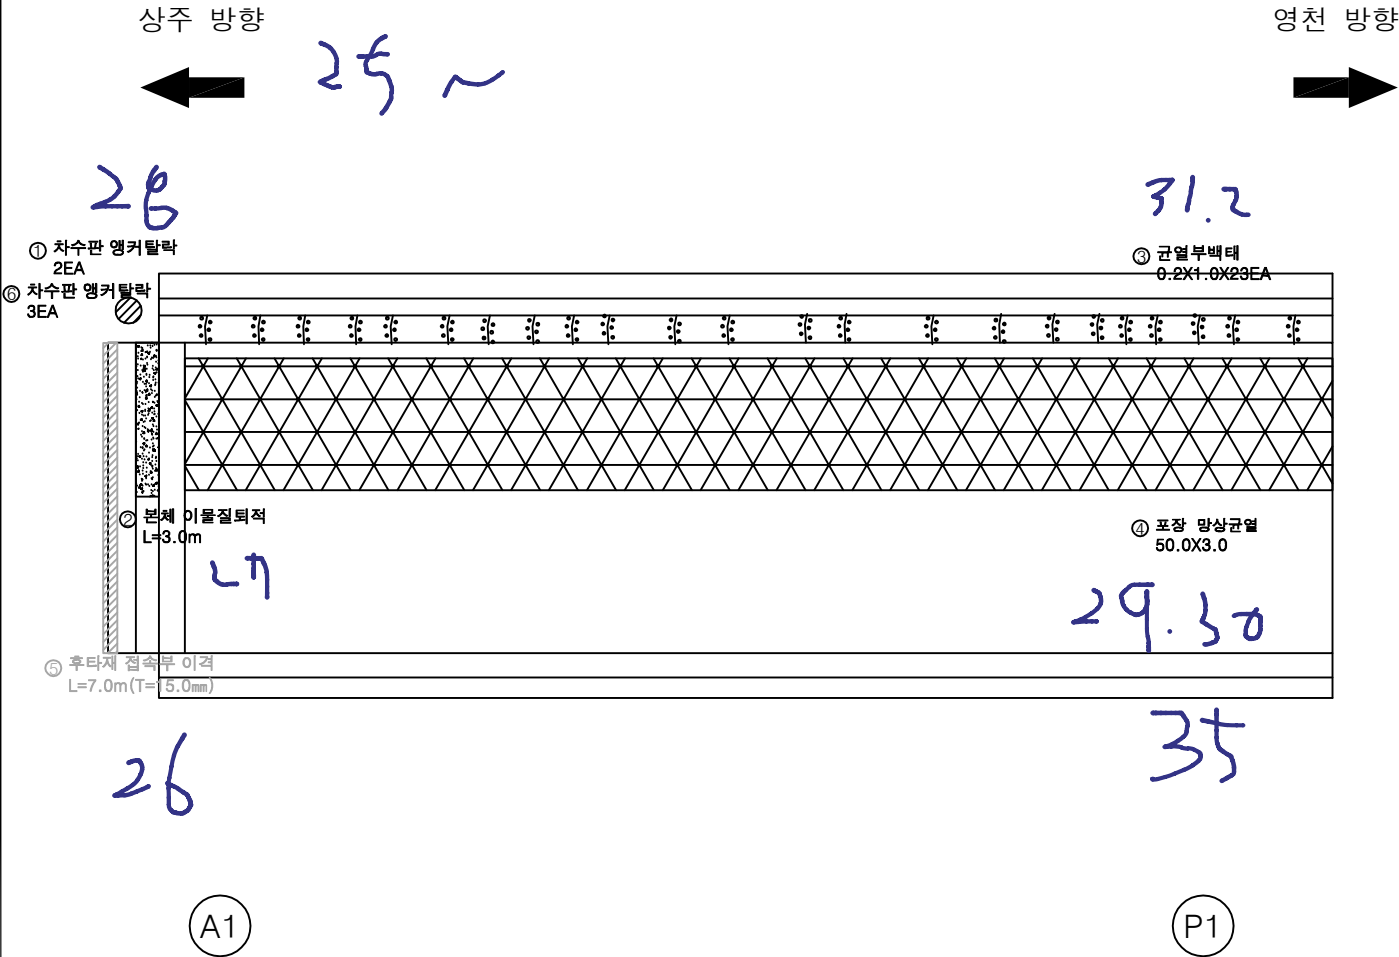
| 번호 | 구분 | 부재 | 손상내용 | 손상현황 | | | | | | 비고 |
|---|---|---|---|---|---|---|---|---|---|---|
| 1 | 19하 | 신축이음 | 차수판 앵커탈락 | | | | 2.00 | EA | 2 | |
| 2 | 19하 | 신축이음 | 본체 이물질퇴적 | | 3.0 | | 3.00 | m | 1 | |
| 3 | 19하 | 방호벽 | 균열부백대 | | 0.2 | 1.0 | 4.60 | m <sup>2</sup> | 23 | |
| 4 | 19하 | 교면포장 | 포장 망상균열 | | 50.0 | 3.0 | 150.00 | m <sup>2</sup> | 1 | |
| 5 | 19하 | 교면포장 | 후타재 접속부 이격 | | 7.0 | | 7.00 | m | 1 | 20하 본체 |
| 6 | 19하 | 신축이음 | 차수판 앵커탈락 | | | | 3.00 | EA | 3 | |

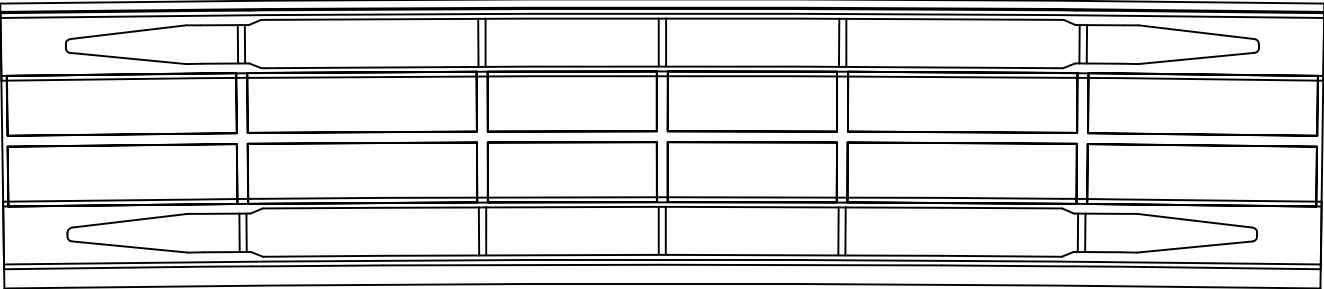
| 번호 | 구분 | 부재 | 손상내용 | 손상현황 | | | | | | 비고 |
|---|---|---|---|---|---|---|---|---|---|---|
| 1 | 21하 | 바닥판 | 데크플레이트 균열 | 0.2 | 1.5 | | 7.50 | m | 5 | |

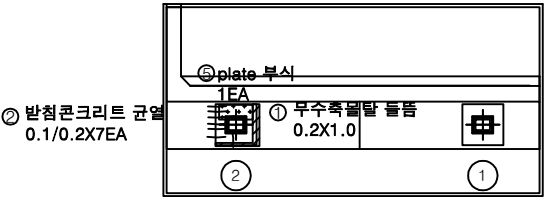
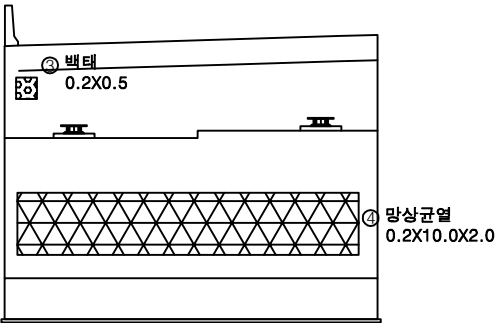
| 번호 | 구분 | 부재 | 손상내용 | 손상현황 | | | | | | 비고 |
|---|---|---|---|---|---|---|---|---|---|---|
| 2 | 19하 | 교량받침 | 받침콘크리트 균열 | 0.2 | 0.2 | | 0.20 | m | 1 | |
| 4 | 19하 | 교대 | 망상균열 | 0.2 | 10.0 | 2.0 | 20.00 | m <sup>2</sup> | 1 | |
| 5 | 23하 | 교량받침 | plate 부식 | | | | 1.00 | EA | 1 | |

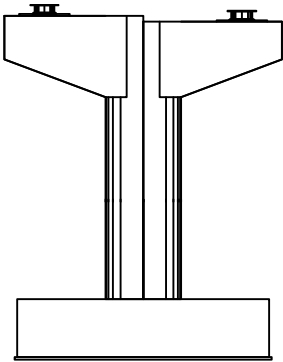
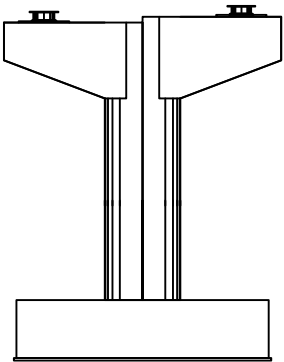
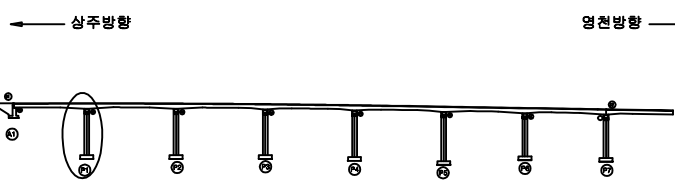
| 번호 | 구분 | 부재 | 손상내용 | 손상현황 | | | | | | 비 고 |
|---|---|---|---|---|---|---|---|---|---|---|
| 1 | 19하 | 교량받침 | 무수축물탈 균열 | 0.1 | 0.2 | | 2.40 | m | 12 | |
| 2 | 19하 | 교량받침 | 무수축물탈 균열 | 0.1 | 0.2 | | 2.00 | m | 10 | |

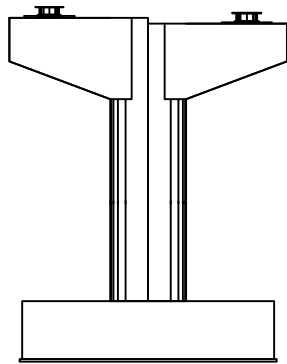
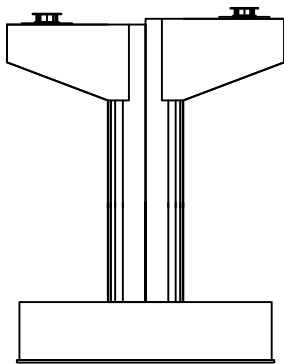
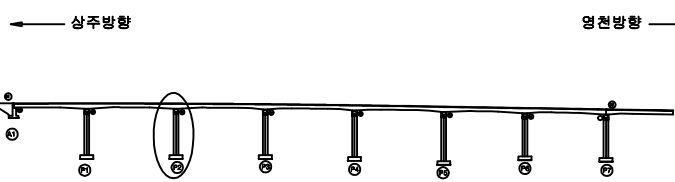
| 번호 | 구분 | 부재 | 손상내용 | 손상현황 | | | | | | 비고 |
|---|---|---|---|---|---|---|---|---|---|---|
| 1 | 19하 | 교량받침 | 무수축물탈 균열 | 0.1 | 0.2 | | 1.40 | m | 7 | |
| 2 | 19하 | 교량받침 | 무수축물탈 균열 | 0.1 | 0.2 | | 1.60 | m | 8 | |
