상주영천고속도로 2024~2025년 시설물 안전점검 용역  
(2024년 하반기 정기안전점검)

# 외 관 조 사 망 도

영천 JCT R-B교

2024.11

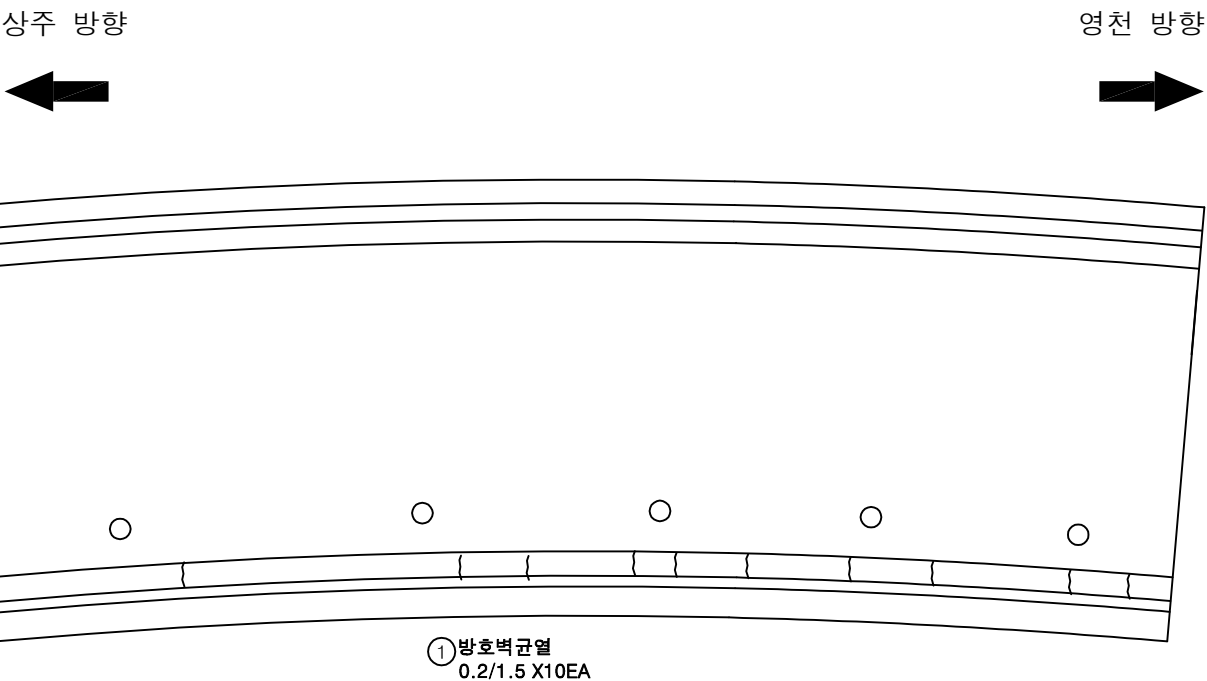
| 도면번호 | 01 |

| 번호 | 구분 | 부재 | 손상내용 | 손상현황 | | | | | | 비고 |
|---|---|---|---|---|---|---|---|---|---|---|
| 1 | 19하 | 신축이음 | 후타재 균열 | 0.2 | 0.5 | | 3.00 | m | 6 | |
| 2 | 21하 | 방호벽 | 방호벽 균열 | 0.2 | 1.5 | | 13.50 | m | 9 | |
| 3 | 24하 | 교면포장 | 아스콘 파손 | | 0.5 | 1.0 | 0.50 | ㎡ | 1 | |
