상주영천고속도로 2024~2025년 시설물 안전점검 용역  
(2024년 하반기 정기안전점검)

# 외 관 조 사 망 도

영천 JCT R-B교

2024.11

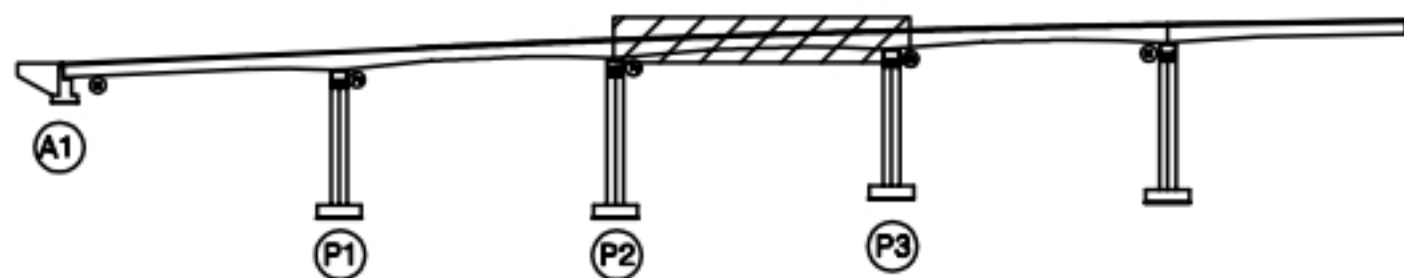
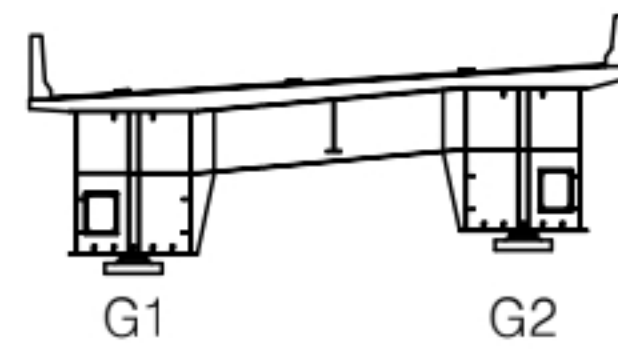
| 번호 | 구분 | 부재 | 손상내용 | 손상현황 | | | | | | 비고 |
|---|---|---|---|---|---|---|---|---|---|---|
| 1 | 21하 | 방호벽 | 방호벽 균열 | 0.2 | 1.5 | | 15.00 | m | 10 | |

① 방호벽균열  
0.2/1.5 X10EA

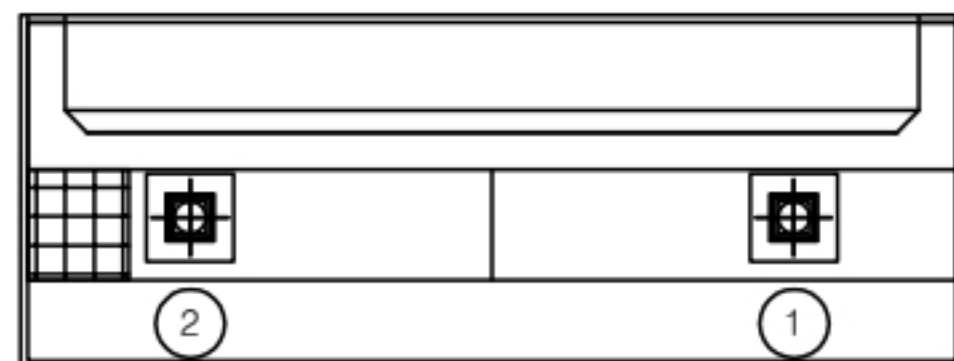
① 박리  
1.5X1.5

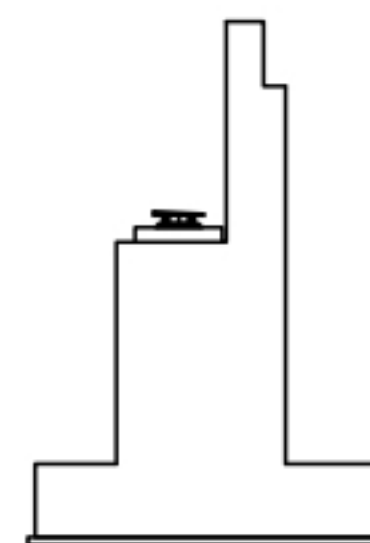
정면

② 박락  
0.4X0.5

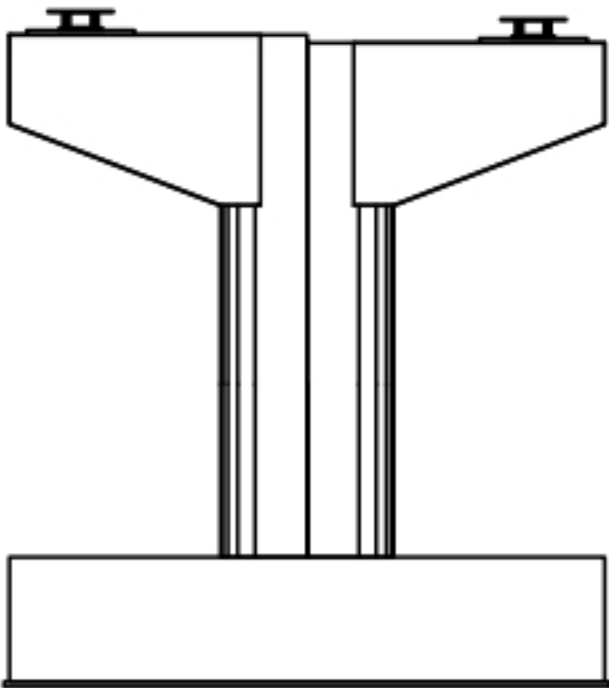
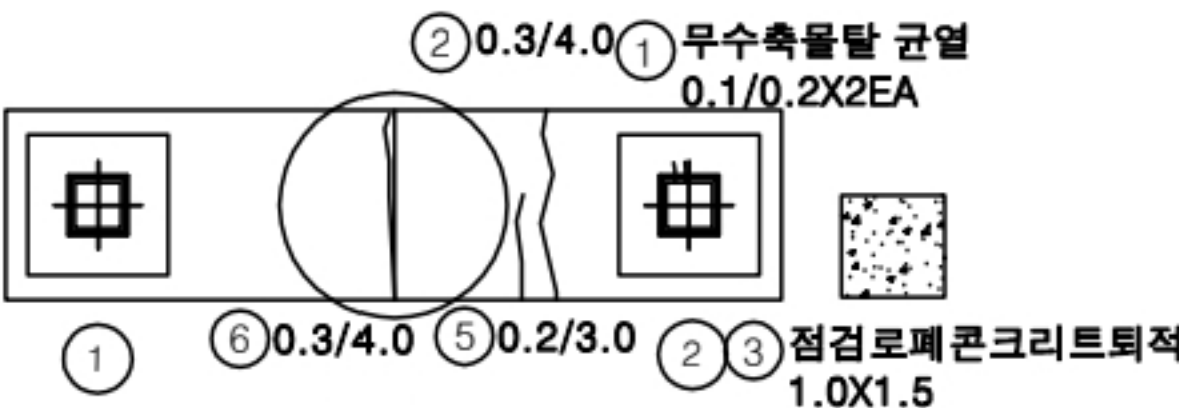
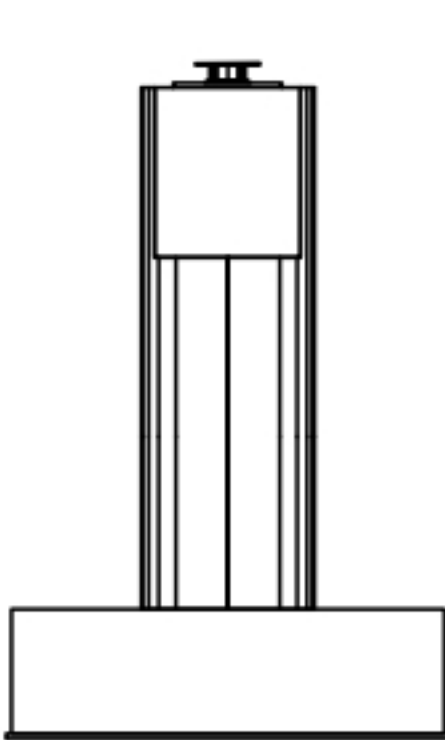
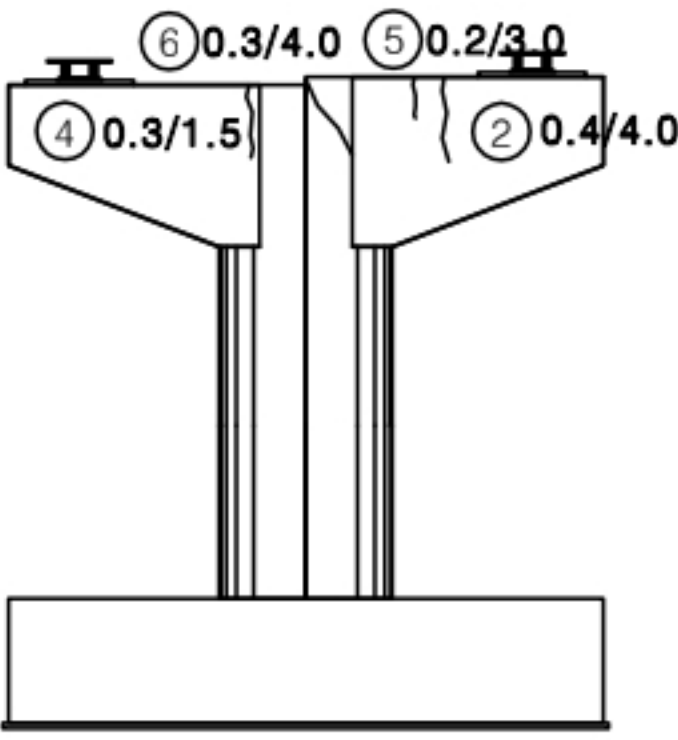
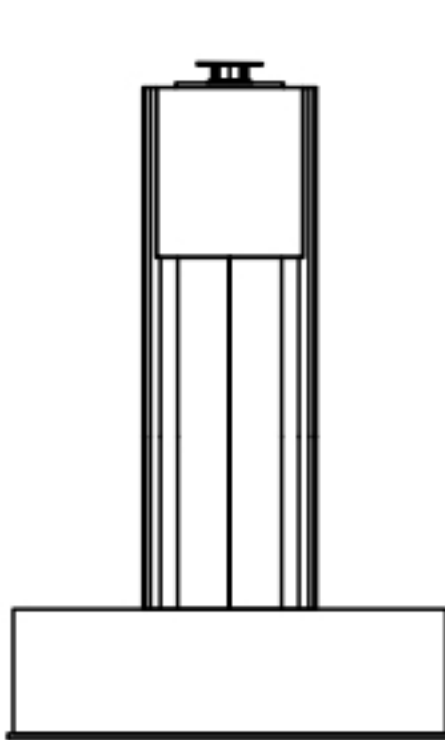
| 번호 | 구분 | 부재 | 손상내용 | 손상현황 | | | | | | 비고 |
|---|---|---|---|---|---|---|---|---|---|---|
| 1 | 19하 | 교량받침 | 무수축물탈 균열 | 0.1 | 0.2 | | 0.40 | m | 2 | |
| 2 | 19하 | 교각 | 균열(0.3mm이상) | 0.4 | 4.0 | | 4.00 | m | 1 | |
| 4 | 19하 | 교각 | 균열(0.3mm이상) | 0.3 | 1.5 | | 1.50 | m | 1 | |
| 5 | 21하 | 교각 | 균열(0.3mm이상) | 0.2 | 3.0 | | 3.00 | m | 1 | |
| 6 | 21하 | 교각 | 균열(0.3mm이상) | 0.3 | 4.0 | | 4.00 | m | 1 | |

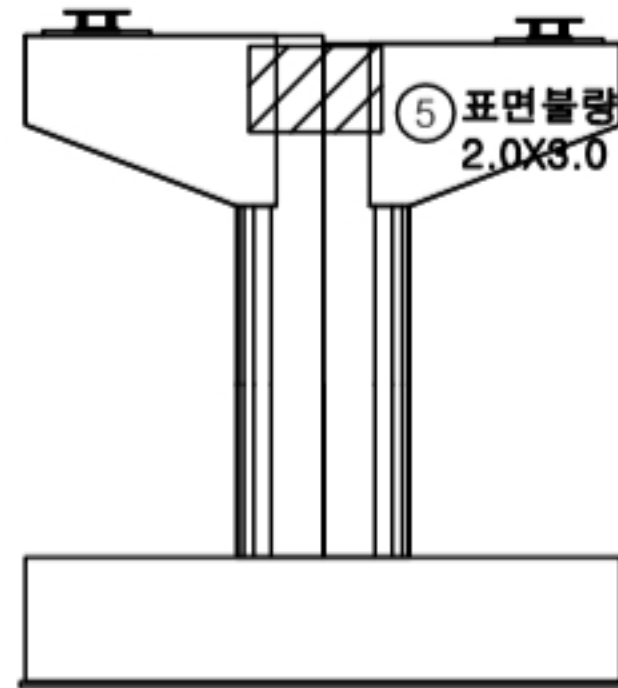
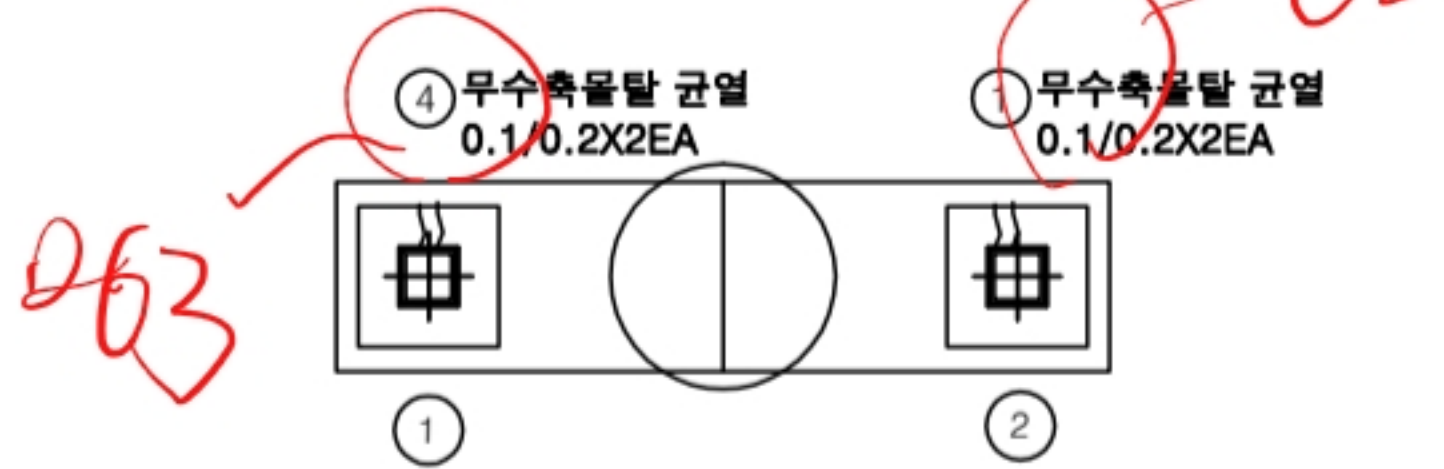
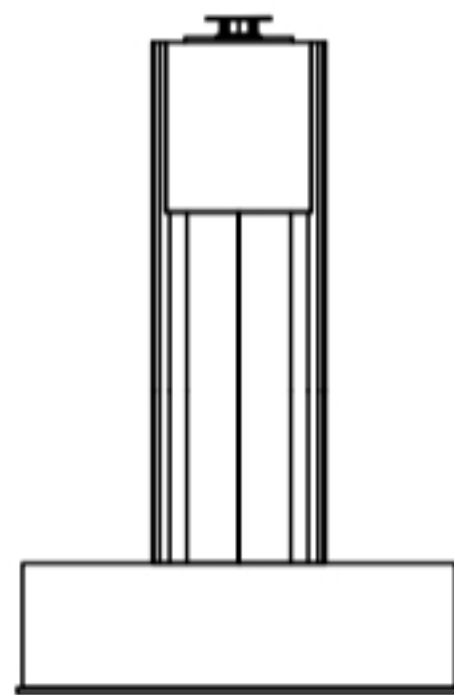
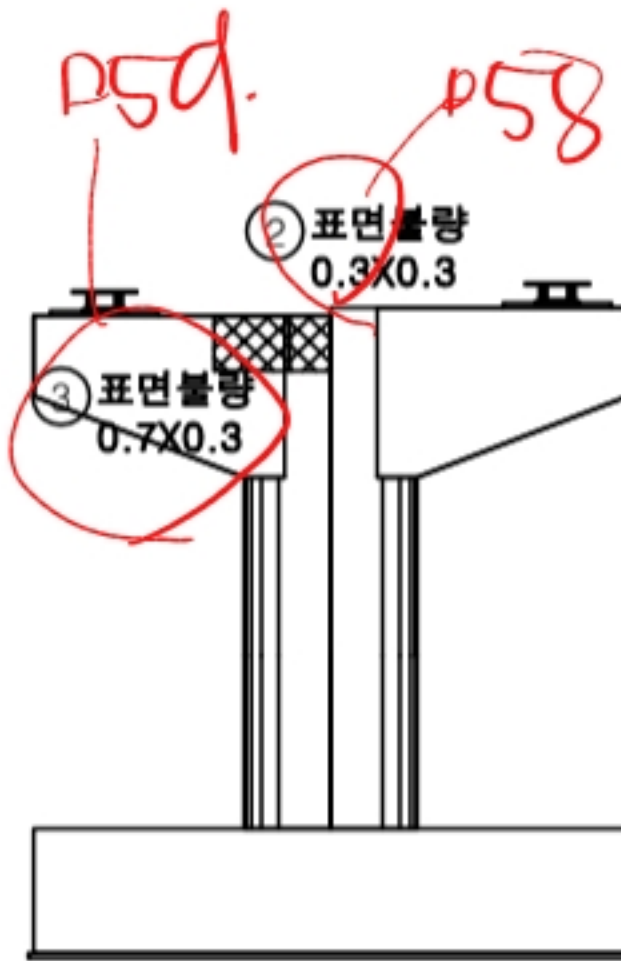
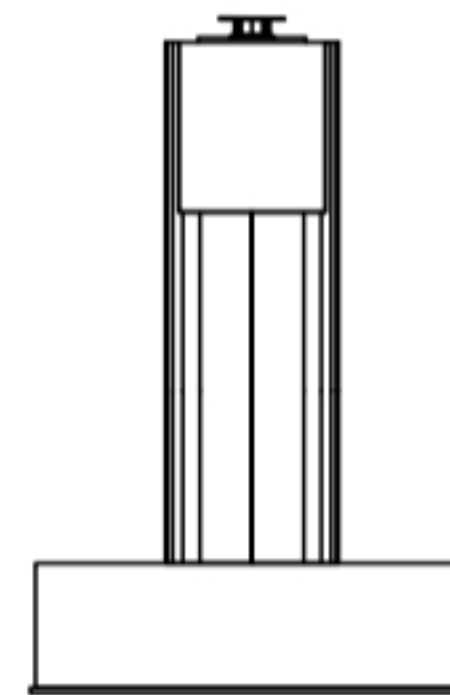
D60 정검로-전경  
D61 정검사거리 전경

D64 교량반경경  
P2-5H1

D65.66  
P2-5H2

| 번호 | 구분 | 부재 | 손상내용 | 손상현황 | | | | | | 비고 |
|---|---|---|---|---|---|---|---|---|---|---|
| 1 | 19하 | 교량받침 | 무수축물탈 균열 | 0.1 | 0.2 | | 0.40 | m | 2 | |
| 4 | 21하 | 교량받침 | 무수축물탈 균열 | 0.1 | 0.2 | | 0.40 | m | 2 | |

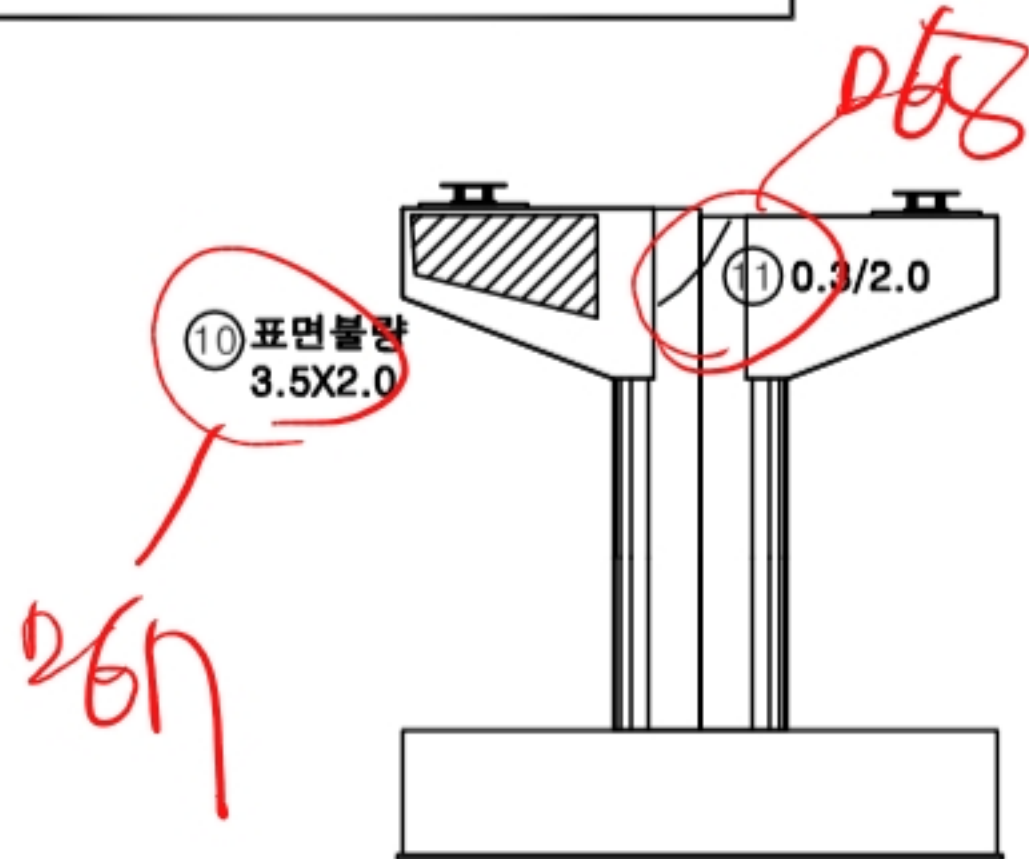
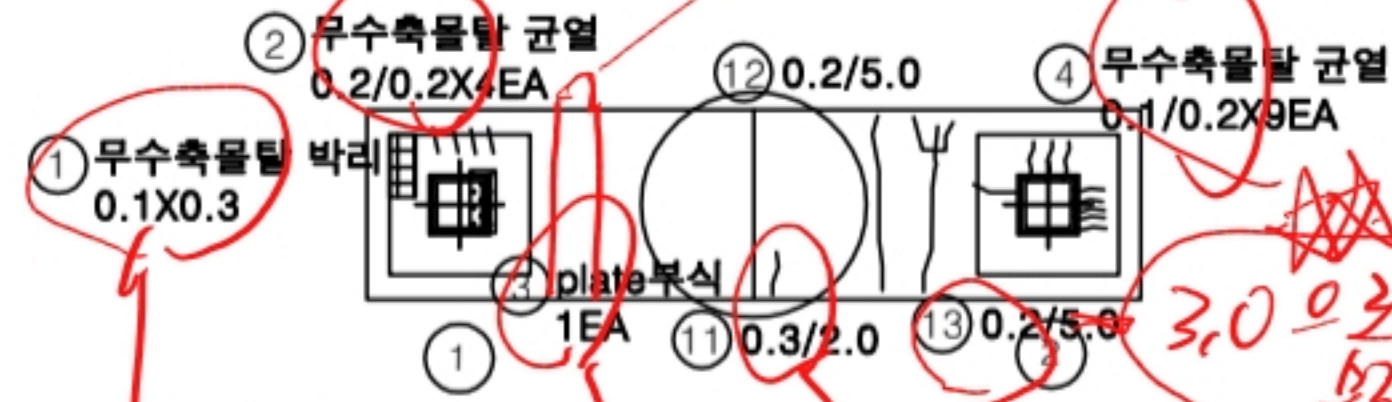
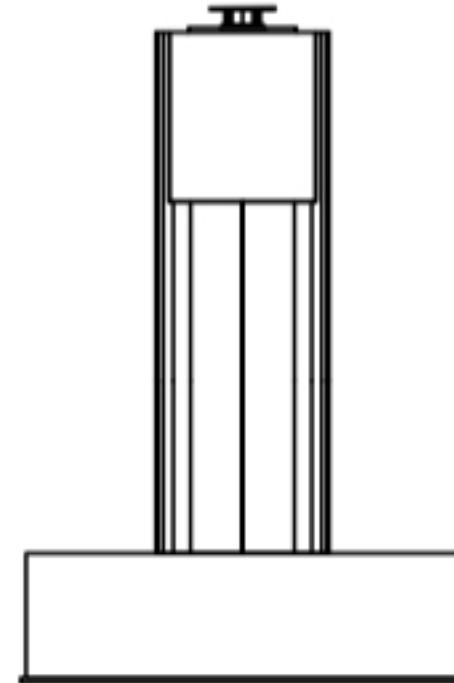
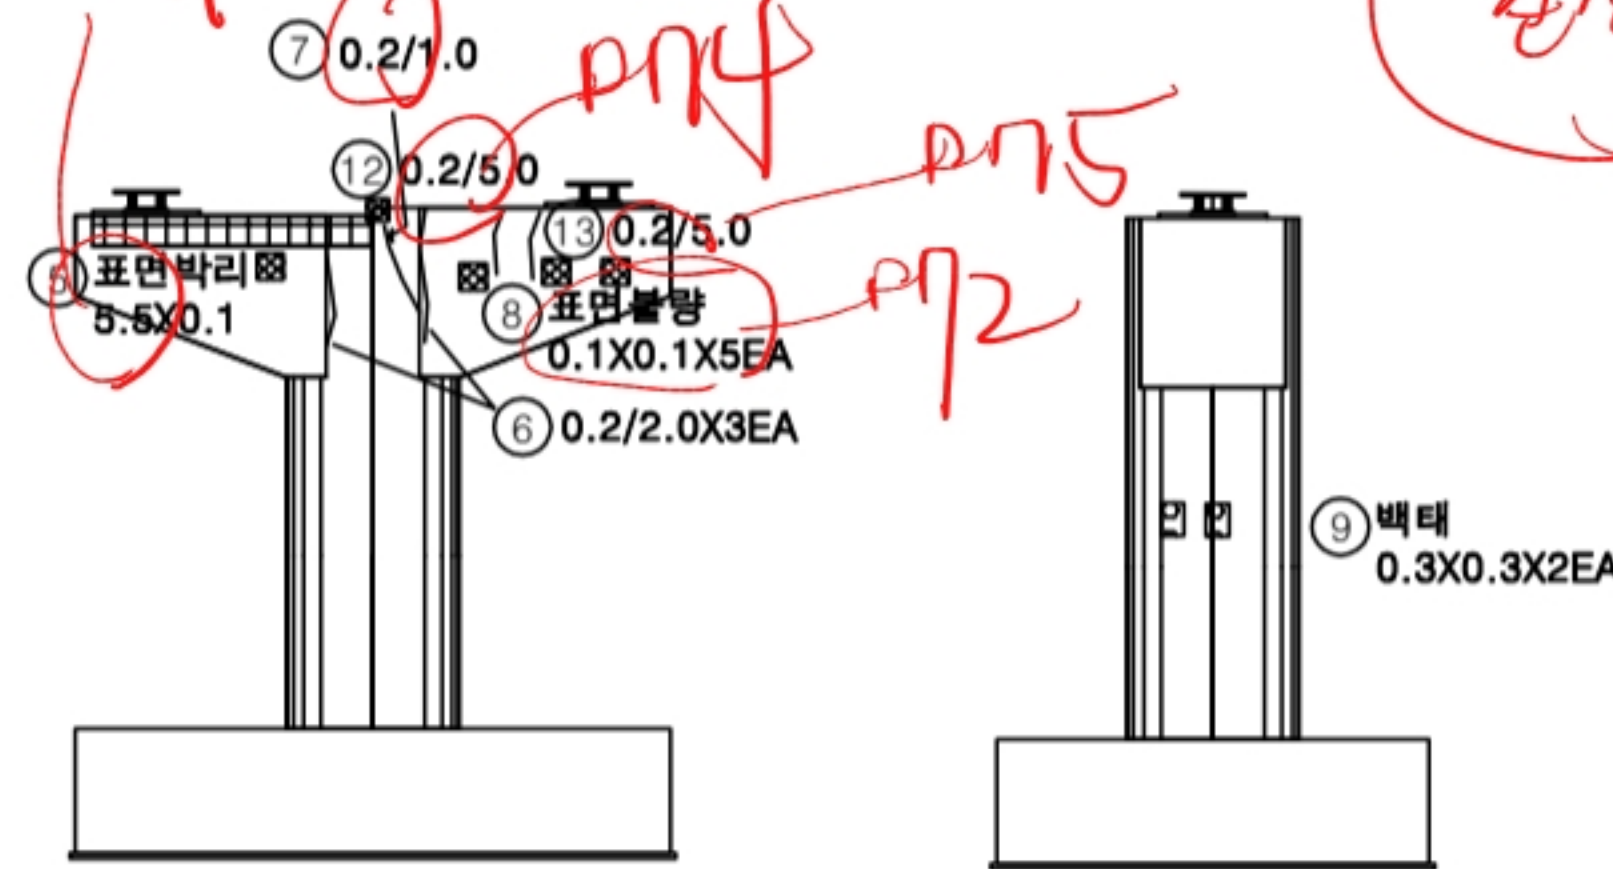
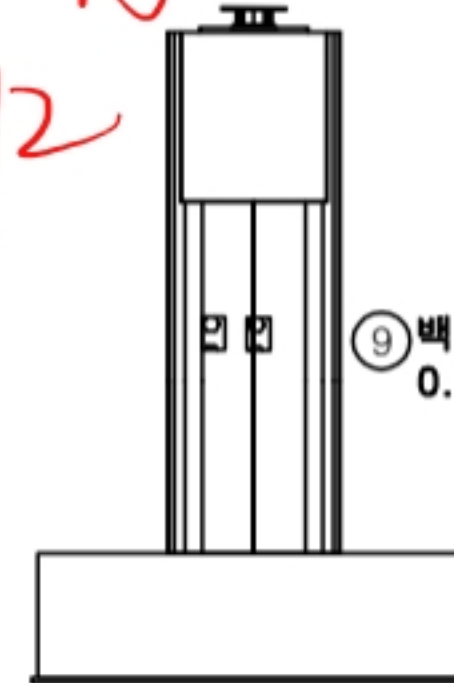
| 번호 | 구분 | 부재 | 손상내용 | 손상현황 | | | | | 비고 |
|---|---|---|---|---|---|---|---|---|---|
| 2 | 19하 | 교량받침 | 무수축물탈 균열 | 0.2 | 0.2 | | 0.80 | m | 4 |
| 3 | 19하 | 교량받침 | plate 부식 | | | | 1.00 | EA | 1 |
| 4 | 19하 | 교량받침 | 무수축물탈 균열 | 0.1 | 0.2 | | 1.80 | m | 9 |
| 6 | 19하 | 교각 | 균열(0.3mm미만) | 0.2 | 2.0 | | 6.00 | m | 3 |
| 7 | 19하 | 교각 | 균열(0.3mm미만) | 0.2 | 1.0 | | 1.00 | m | 1 |
| 11 | 21하 | 교각 | 균열(0.3mm이상) | 0.3 | 2.0 | | 2.00 | m | 1 |
| 12 | 21하 | 교각 | 균열(0.3mm미만) | 0.2 | 5.0 | | 5.00 | m | 1 |
| 13 | 21하 | 교각 | 균열(0.3mm미만) | 0.2 | 5.0 | | 5.00 | m | 1 |
