상주영천고속도로 2024~2025년 시설물 안전점검 용역  
(2024년 하반기 정기안전점검)

# 외 관 조 사 망 도

낙동JCT교

2024.11

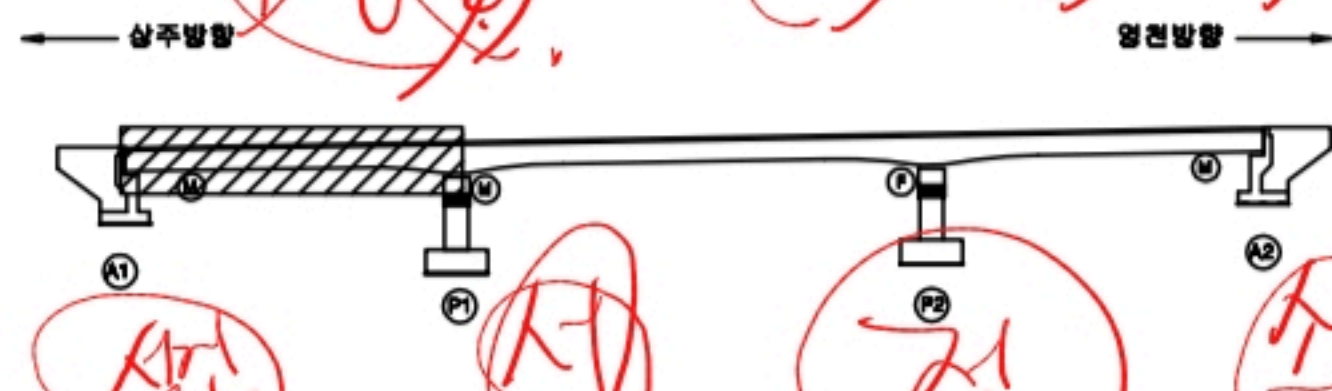
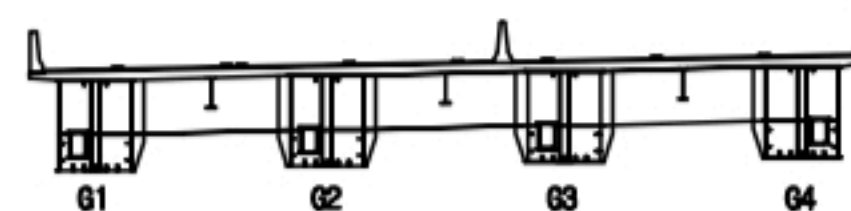
P1

| 번호 | 구분 | 부재 | 손상내용 | 손상현황 | | | | | 비고 |
|---|---|---|---|---|---|---|---|---|---|
| 1 | 19하 | 교면포장 | 후타재 접속부 이격 | | 15.0 | | 15.00 | m | 1 (T=0.5m) |
| 2 | 19하 | 신축이음 | 후타재 박락 | | 0.1 | 0.5 | 0.05 | m <sup>2</sup> | 1 |
| 3 | 19하 | 교면포장 | 후타재 접속부 이격 | | 10.0 | | 10.00 | m | 1 (T=0.5m) |
| 4 | 19하 | 방호벽 | 균열부백태 | | 0.1 | 1.0 | 0.30 | m <sup>2</sup> | 3 |
| 5 | 19하 | 교면포장 | 포장 망상균열 | | 30.0 | 3.0 | 90.00 | m <sup>2</sup> | 1 21'상 보수 |
| 6 | 20상 | 교면포장 | 포장 망상균열 | | 30.0 | 6.0 | 180.00 | m <sup>2</sup> | 1 21'상 보수 |
| 7 | 20상 | 교면포장 | 접속부 포장파손 | | 0.4 | 3.0 | 1.20 | m <sup>2</sup> | 1 |
| 8 | 20상 | 교면포장 | 포장 망상균열 | | 0.5 | 4.0 | 2.00 | m <sup>2</sup> | 1 21'상 보수 |

⑦ 접속부포장파손  
0.4X3.0① 후타재 접속부 이격  
L=15.0m (T=0.5cm)② 후타재 박락  
0.1X0.5③ 후타재 접속부 이격  
L=10.0m (T=0.6cm)④ 균열부백태  
0.1X1.0 X 3EA⑤ 포장 망상균열  
30.0X3.0⑥ 포장 망상균열  
30.0X6.0⑧ 포장 망상균열  
0.5X4.0
