상주영천고속도로 2024~2025년 시설물 안전점검 용역  
(2024년 하반기 정기안전점검)

# 외 관 조 사 망 도

상촌교

2024.11

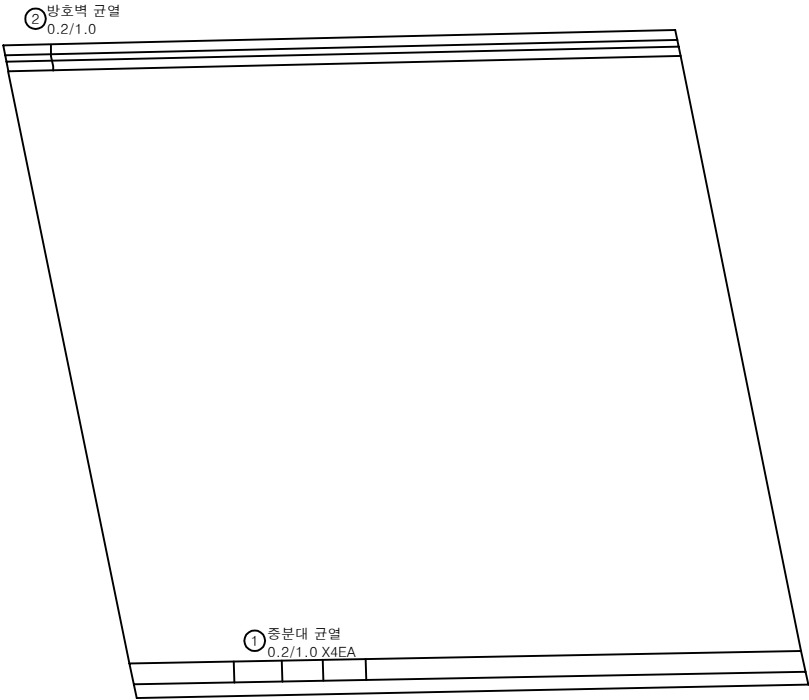
| 번호 | 구분 | 부재 | 손상내용 | 손상현황 | | | | | | 비 고 |
|---|---|---|---|---|---|---|---|---|---|---|
| 1 | 19하 | 중분대 | 중분대 균열 | 0.2 | 1.0 | | 4.00 | m | 4 | |
| 2 | 23하 | 방호벽 | 방호벽 균열 | 0.2 | 1.0 | | 1.00 | m | 1 | |

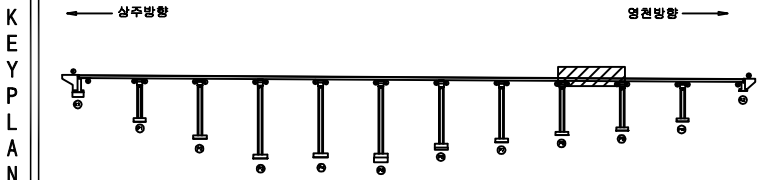
| 번호 | 구분 | 부재 | 손상내용 | 손상현황 | | | | | | 비 고 |
|---|---|---|---|---|---|---|---|---|---|---|
| 1 | 19하 | 방호벽 | 방호벽 균열 | 0.2 | 1.0 | | 2.00 | m | 2 | |
| 2 | 19하 | 중분대 | 중분대 균열 | 0.2 | 1.0 | | 4.00 | m | 4 | |
| 3 | 21하 | 중분대 | 중분대 균열 | 0.2 | 3.0 | | 3.00 | m | 1 | |
| 4 | 23하 | 방호벽 | 방호벽 균열 | 0.2 | 1.0 | | 1.00 | m | 1 | |

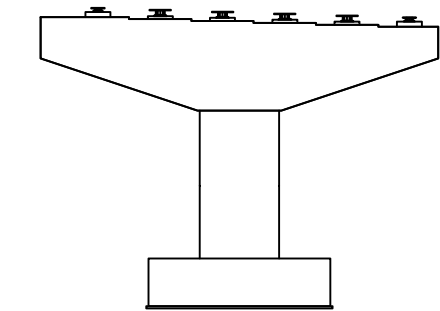
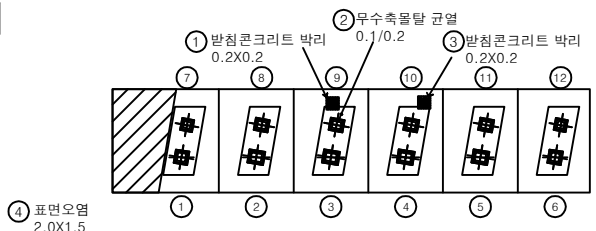
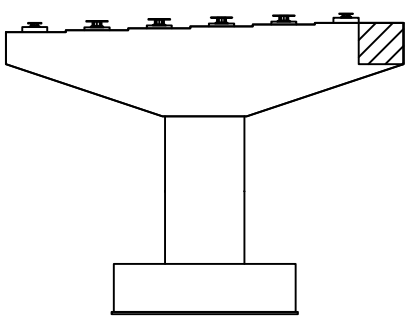
| 도면번호 | 39 |

| 번호 | 구분 | 부재 | 손상내용 | 손상현황 | | | | | 비고 |
|---|---|---|---|---|---|---|---|---|---|
| 2 | 19하 | 교량발침 | 무수축물탈 균열 | 0.1 | 0.2 | | 0.20 | m | 1 |

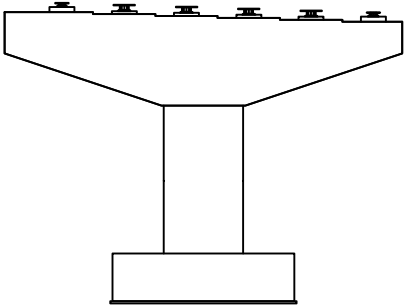
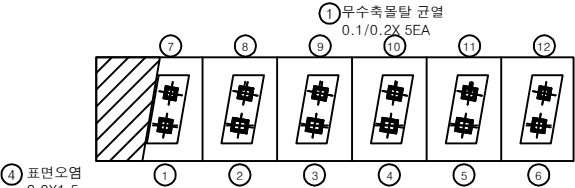
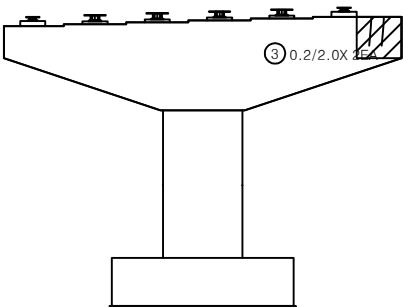
40

| 번호 | 구분 | 부재 | 손상내용 | 손상현황 | | | | | | 비 고 |
|---|---|---|---|---|---|---|---|---|---|---|
| 1 | 19하 | 교량받침 | 무수축물탈 균열 | 0.1 | 0.2 | | 1.00 | m | 5 | |
| 2 | 19하 | 교각 | 균열(0.3mm미만) | 0.2 | 2.0 | | 6.00 | m | 3 | |
| 3 | 19하 | 교각 | 균열(0.3mm미만) | 0.2 | 2.0 | | 4.00 | m | 2 | |

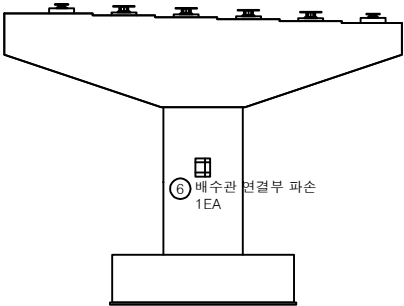
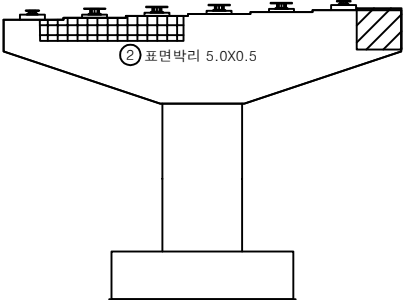
| 번호 | 구분 | 부재 | 손상내용 | 손상현황 | | | | | 비 고 |
|---|---|---|---|---|---|---|---|---|---|
| 1 | 19하 | 교량받침 | 무수축물탈 균열 | 0.1 | 0.2 | | 0.20 | m | 1 |

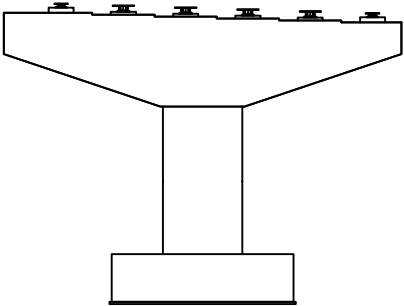
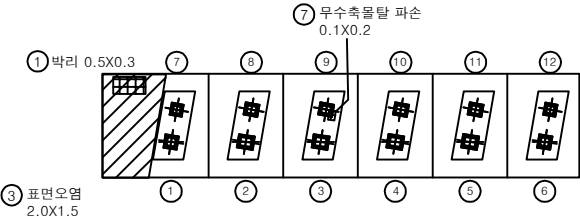
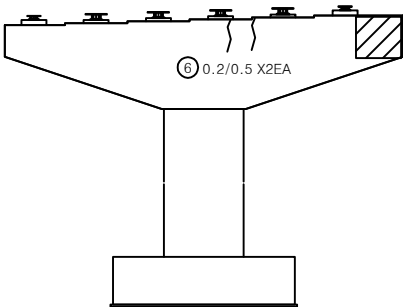
| 번호 | 구분 | 부재 | 손상내용 | 손상현황 | | | | | 비 고 |
|---|---|---|---|---|---|---|---|---|---|
| 2 | 19하 | 교각 | 균열(0.3mm미만) | 0.2 | 2.0 | | 2.00 | m | 1 |
| 6 | 23하 | 교각 | 균열(0.3mm미만) | 0.2 | 0.5 | | 1.00 | m | 2 |

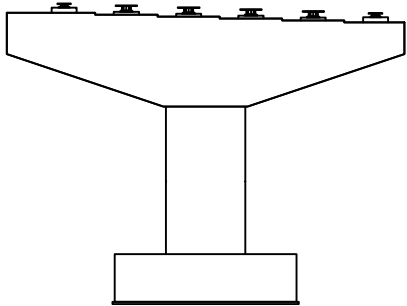
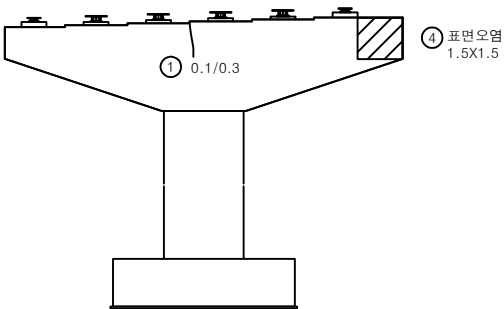
| 도면번호 | 43 |

| 번호 | 구분 | 부재 | 손상내용 | 손상현황 | | | | | 비고 |
|---|---|---|---|---|---|---|---|---|---|
| 1 | 19하 | 교각 | 균열(0.3mm미만) | 0.1 | 0.3 | | 0.30 | m | 1 |

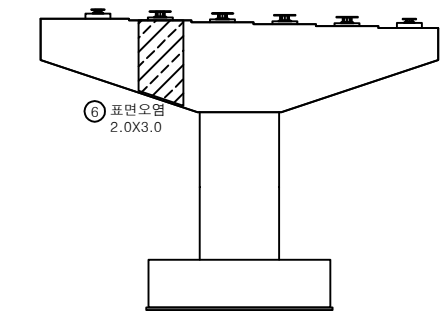
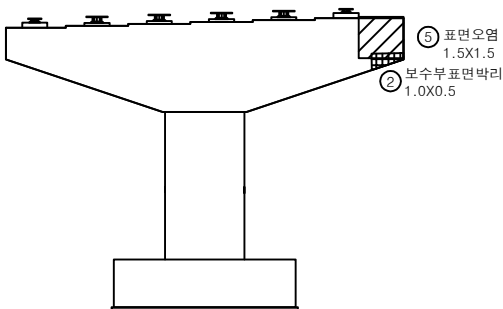
| 도면번호 | 44 |

| 번호 | 구분 | 부재 | 손상내용 | 손상현황 | | | | | 비고 |
|---|---|---|---|---|---|---|---|---|---|
| 1 | 19하 | 교각 | 균열(0.3mm미만) | 0.2 | 2.0 | | 2.00 | m | 1 |

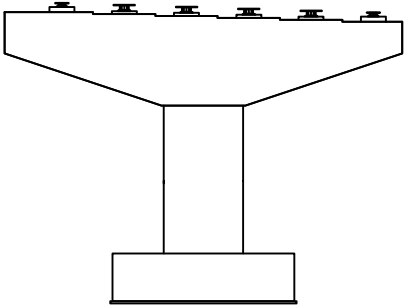
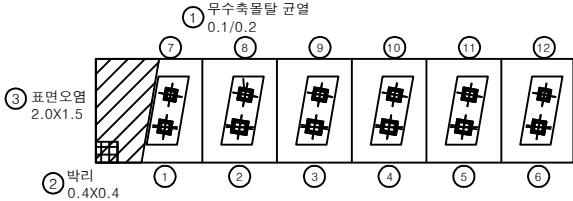
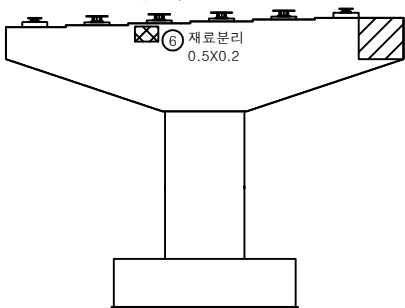
| 번호 | 구분 | 부재 | 손상내용 | 손상현황 | | | | | | 비 고 |
|---|---|---|---|---|---|---|---|---|---|---|
| 1 | 19하 | 교량받침 | 무수축물탈 균열 | 0.1 | 0.2 | | 0.20 | m | 1 | |

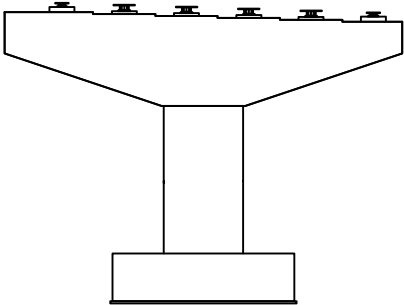
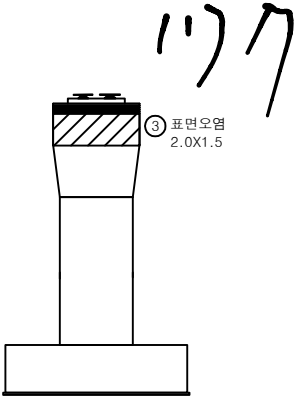
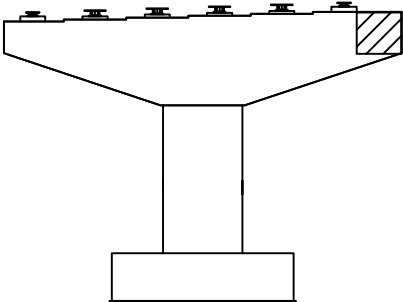
| 번호 | 구분 | 부재 | 손상내용 | 손상현황 | | | | | | 비 고 |
|---|---|---|---|---|---|---|---|---|---|---|
| 1 | 19하 | 교량받침 | 무수축물탈 균열 | 0.2 | 0.2 | | 0.20 | m | 1 | |
| 5 | 23하 | 교량받침 | 무수축물탈 균열 | 0.1 | 0.2 | | 0.20 | m | 1 | |
