상주영천고속도로 2024~2025년 시설물 안전점검 용역  
(2024년 하반기 정기안전점검)

# 외 관 조 사 망 도

상촌교

2024.11

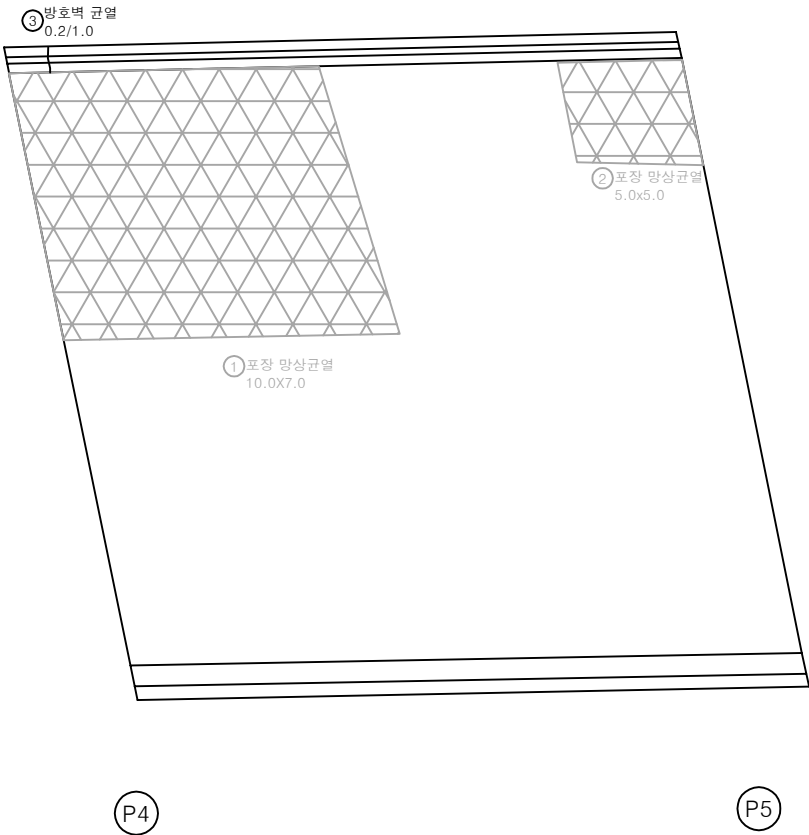
| 번호 | 구분 | 부재 | 손상내용 | 손상현황 | | | | | | 비 고 |
|---|---|---|---|---|---|---|---|---|---|---|
| 1 | 19하 | 교면포장 | 포장 망상균열 | | 10.0 | 7.0 | 70.00 | m <sup>2</sup> | 1 | 21'상 보수 |
| 2 | 19하 | 교면포장 | 포장 망상균열 | | 5.0 | 5.0 | 25.00 | m <sup>2</sup> | 1 | 21'상 보수 |
| 3 | 23하 | 방호벽 | 방호벽 균열 | 0.2 | 1.0 | | 1.00 | m | 1 | |

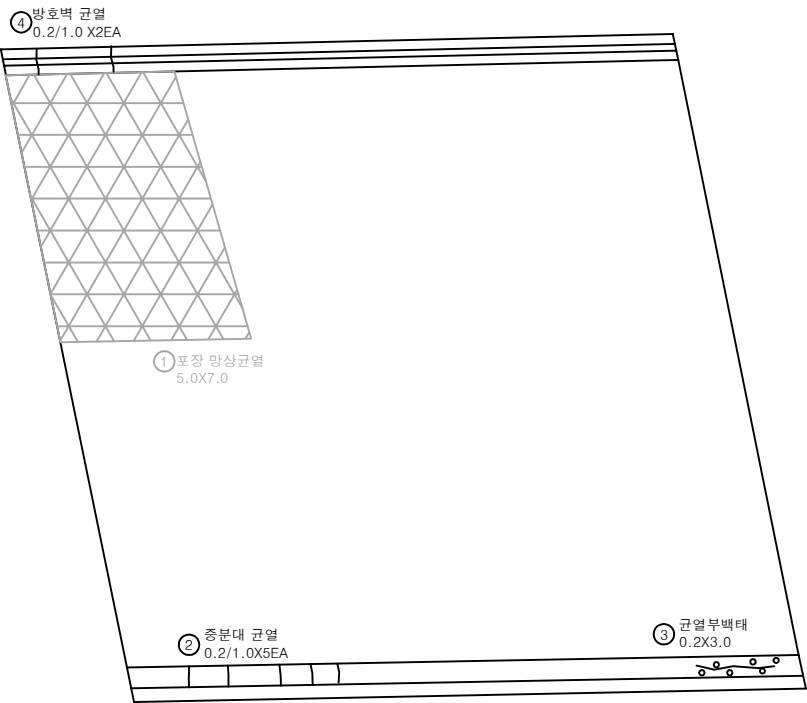
| 번호 | 구분 | 부재 | 손상내용 | 손상현황 | | | | | | 비 고 |
|---|---|---|---|---|---|---|---|---|---|---|
| 1 | 19하 | 교면포장 | 포장 망상균열 | | 5.0 | 7.0 | 35.00 | ㎡ | 1 | 21'상 보수 |
| 2 | 19하 | 중분대 | 중분대 균열 | 0.2 | 1.0 | | 5.00 | m | 5 | |
| 3 | 21하 | 중분대 | 균열부백태 | | 0.2 | 3.0 | 0.60 | ㎡ | 1 | |
| 4 | 23하 | 방호벽 | 방호벽 균열 | 0.2 | 1.0 | | 2.00 | m | 2 | |

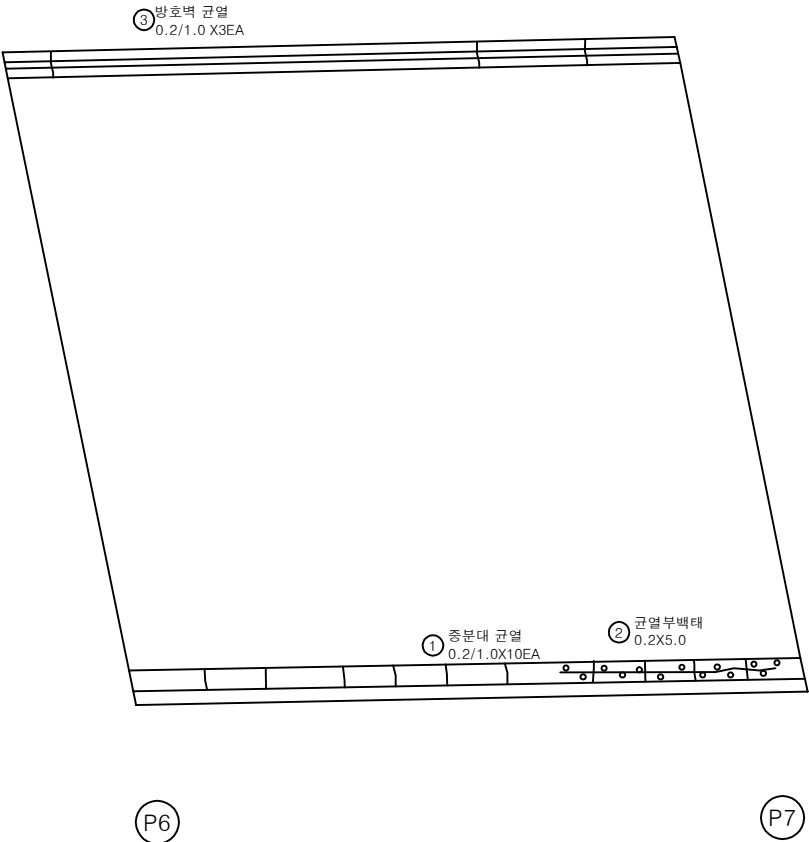
| 번호 | 구분 | 부재 | 손상내용 | 손상현황 | | | | | | 비 고 |
|---|---|---|---|---|---|---|---|---|---|---|
| 1 | 19하 | 중분대 | 중분대 균열 | 0.2 | 1.0 | | 10.00 | m | 10 | |
| 2 | 21하 | 중분대 | 균열부백태 | | 0.2 | 5.0 | 1.00 | m² | 1 | |
| 3 | 23하 | 방호벽 | 방호벽 균열 | 0.2 | 1.0 | | 3.00 | m | 3 | |

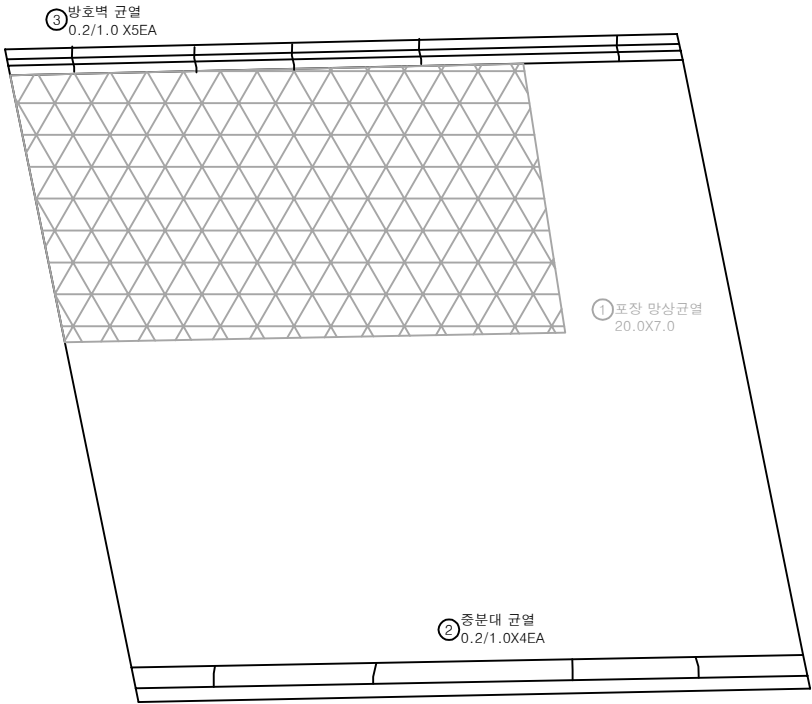
| 도 면 번 호 | 07 |

| 번호 | 구분 | 부재 | 손상내용 | 손상현황 | | | | | | 비 고 |
|---|---|---|---|---|---|---|---|---|---|---|
| 1 | 19하 | 교면포장 | 포장 망상균열 | | 20.0 | 7.0 | 140.00 | m <sup>2</sup> | 1 | 21'상 보수 |
| 2 | 19하 | 중분대 | 중분대 균열 | 0.2 | 1.0 | | 4.00 | m | 4 | |
| 3 | 23하 | 방호벽 | 방호벽 균열 | 0.2 | 1.0 | | 5.00 | m | 5 | |

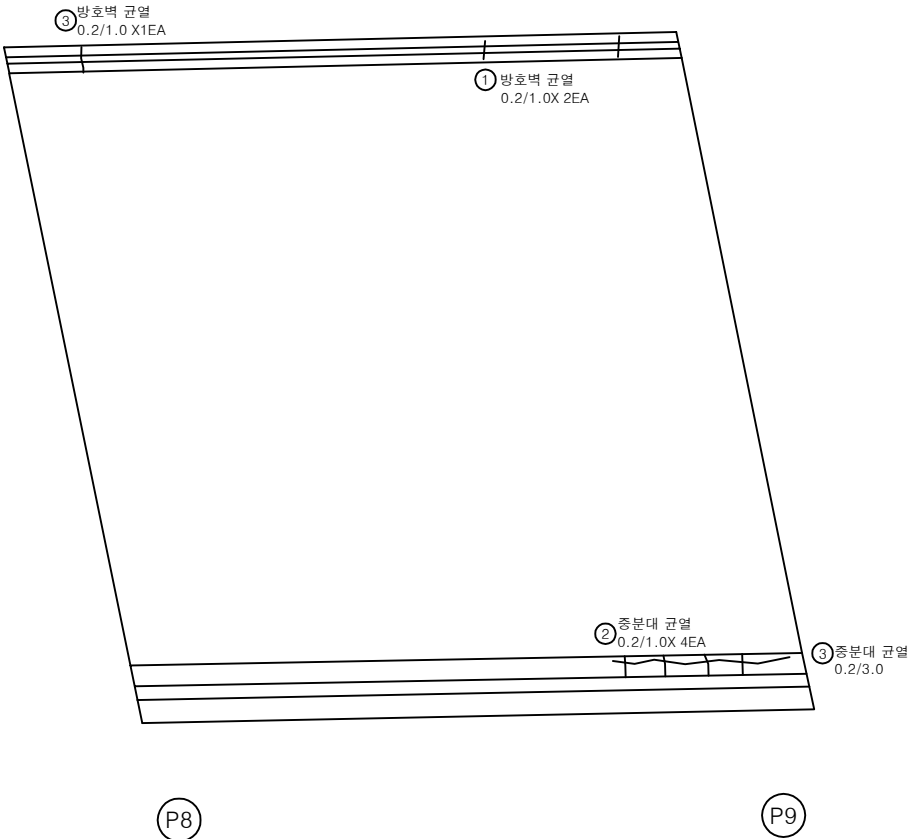
| 번호 | 구분 | 부재 | 손상내용 | 손상현황 | | | | | | 비고 |
|---|---|---|---|---|---|---|---|---|---|---|
| 1 | 19하 | 방호벽 | 방호벽 균열 | 0.2 | 1.0 | | 2.00 | m | 2 | |
| 2 | 19하 | 중분대 | 중분대 균열 | 0.2 | 1.0 | | 4.00 | m | 4 | |
| 3 | 21하 | 중분대 | 중분대 균열 | 0.2 | 3.0 | | 3.00 | m | 1 | |
| 4 | 23하 | 방호벽 | 방호벽 균열 | 0.2 | 1.0 | | 1.00 | m | 1 | |

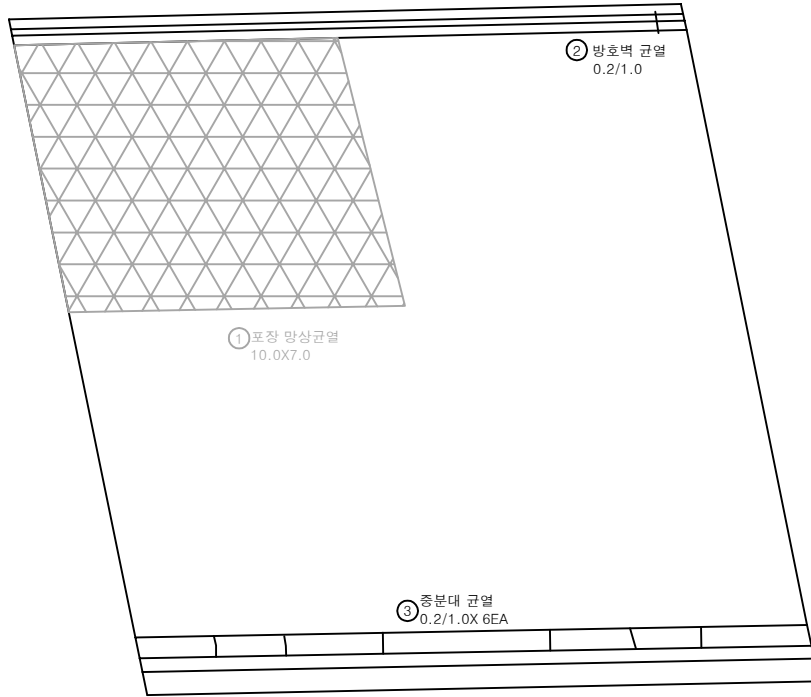
| 번호 | 구분 | 부재 | 손상내용 | 손상현황 | | | | | | 비 고 |
|---|---|---|---|---|---|---|---|---|---|---|
| 1 | 19하 | 교면포장 | 포장 망상균열 | | 10.0 | 7.0 | 70.00 | m <sup>2</sup> | 1 | 21'상 분수 |
| 2 | 19하 | 방호벽 | 방호벽 균열 | 0.2 | 1.0 | | 1.00 | m | 1 | |
| 3 | 19하 | 중분대 | 중분대 균열 | 0.2 | 1.0 | | 6.00 | m | 6 | |

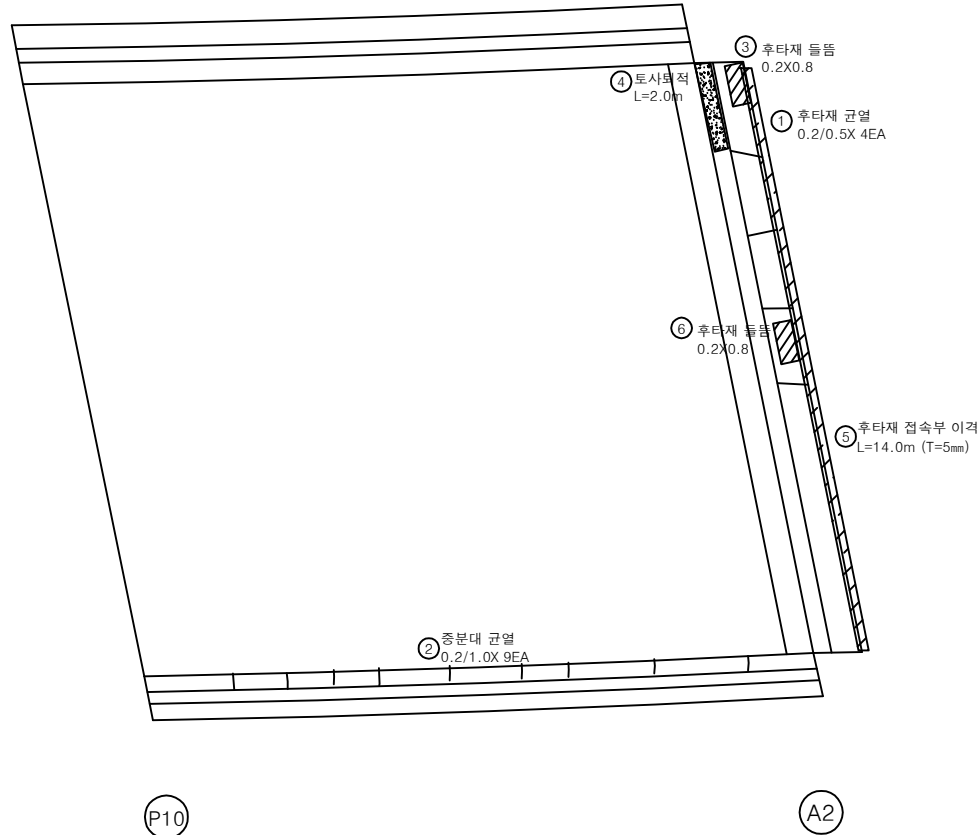
| 번호 | 구분 | 부재 | 손상내용 | 손상현황 | | | | | 비고 |
|---|---|---|---|---|---|---|---|---|---|
| 1 | 19하 | 신축이음 | 후타재 균열 | 0.2 | 0.5 | | 2.00 | m | 4 |
| 2 | 19하 | 중분대 | 중분대 균열 | 0.2 | 1.0 | | 9.00 | m | 9 |

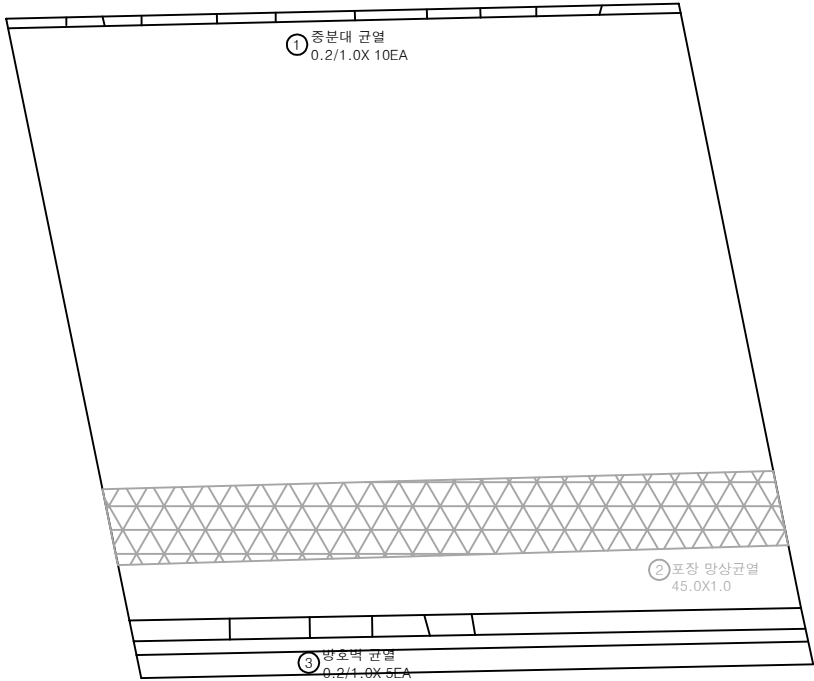
P3

| 번호 | 구분 | 부재 | 손상내용 | 손상현황 | | | | | | 비 고 |
|---|---|---|---|---|---|---|---|---|---|---|
| 1 | 19하 | 중분대 | 중분대 균열 | 0.2 | 1.0 | | 10.00 | m | 10 | |
| 2 | 19하 | 교면포장 | 포장 망상균열 | | 45.0 | 1.0 | 45.00 | m <sup>2</sup> | 1 | 21'살 보수 |
| 3 | 19하 | 방호벽 | 방호벽 균열 | 0.2 | 1.0 | | 5.00 | m | 5 | |

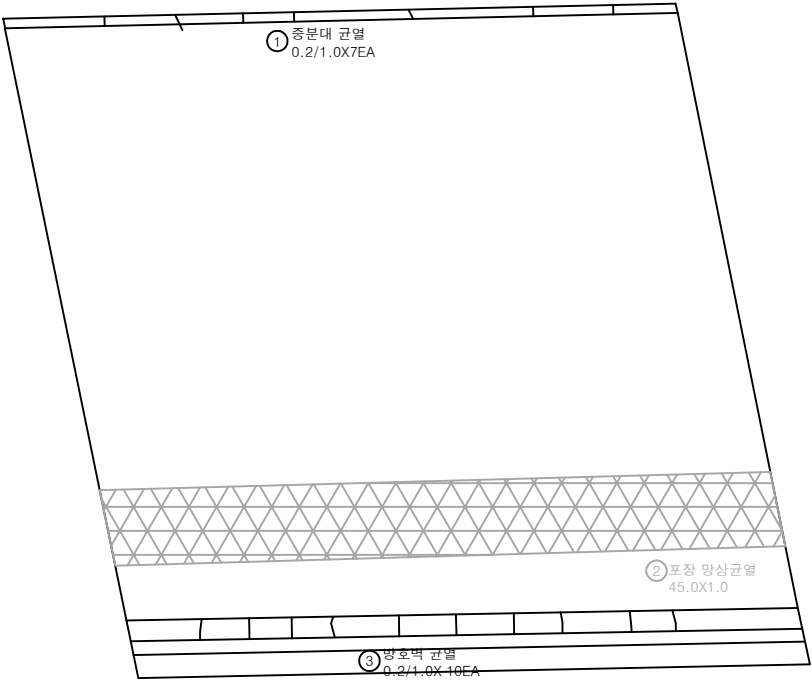
P4

| 번호 | 구분 | 부재 | 손상내용 | 손상현황 | | | | | | 비 고 |
|---|---|---|---|---|---|---|---|---|---|---|
| 1 | 19하 | 중분대 | 중분대 균열 | 0.2 | 1.0 | | 7.00 | m | 7 | |
| 2 | 19하 | 교면포장 | 포장 망상균열 | | 45.0 | 1.0 | 45.00 | m <sup>2</sup> | 1 | 21'살 보수 |
| 3 | 19하 | 방호벽 | 방호벽 균열 | 0.2 | 1.0 | | 10.00 | m | 10 | |

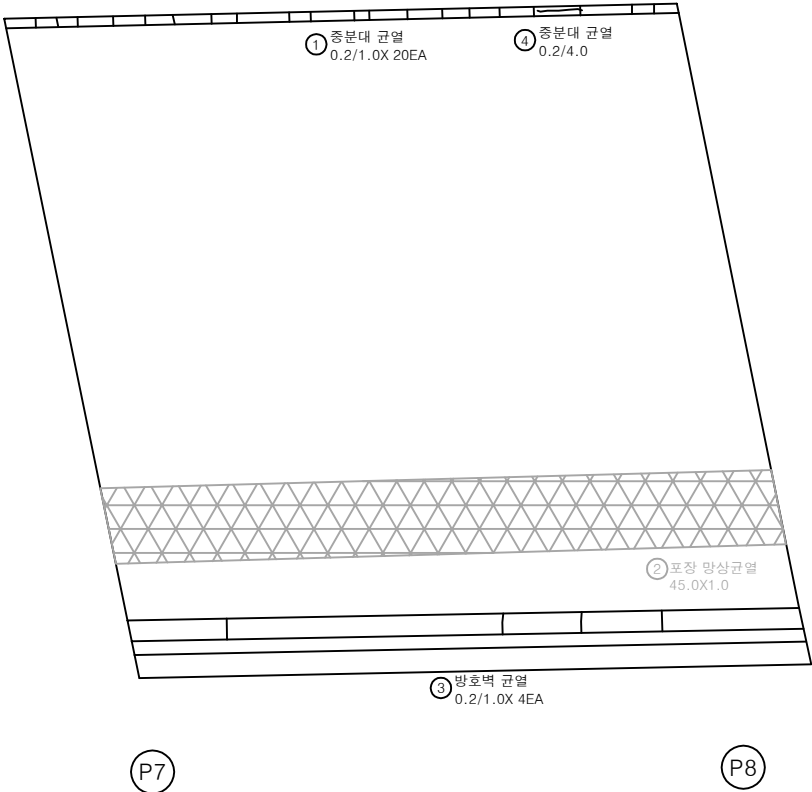
| 번호 | 구분 | 부재 | 손상내용 | 손상현황 | | | | | | 비 고 |
|---|---|---|---|---|---|---|---|---|---|---|
| 1 | 19하 | 중분대 | 중분대 균열 | 0.2 | 1.0 | | 10.00 | m | 10 | |
| 2 | 19하 | 중분대 | 균열부백태 | | 0.1 | 1.0 | 0.30 | m <sup>2</sup> | 3 | |
| 3 | 19하 | 교면포장 | 포장 망상균열 | | 45.0 | 1.0 | 45.00 | m <sup>2</sup> | 1 | 21'상 포함 |
| 4 | 19하 | 방호벽 | 방호벽 균열 | 0.2 | 1.0 | | 5.00 | m | 5 | |
| 5 | 21하 | 중분대 | 중분대 균열 | 0.2 | 15.0 | | 15.00 | m | 1 | |

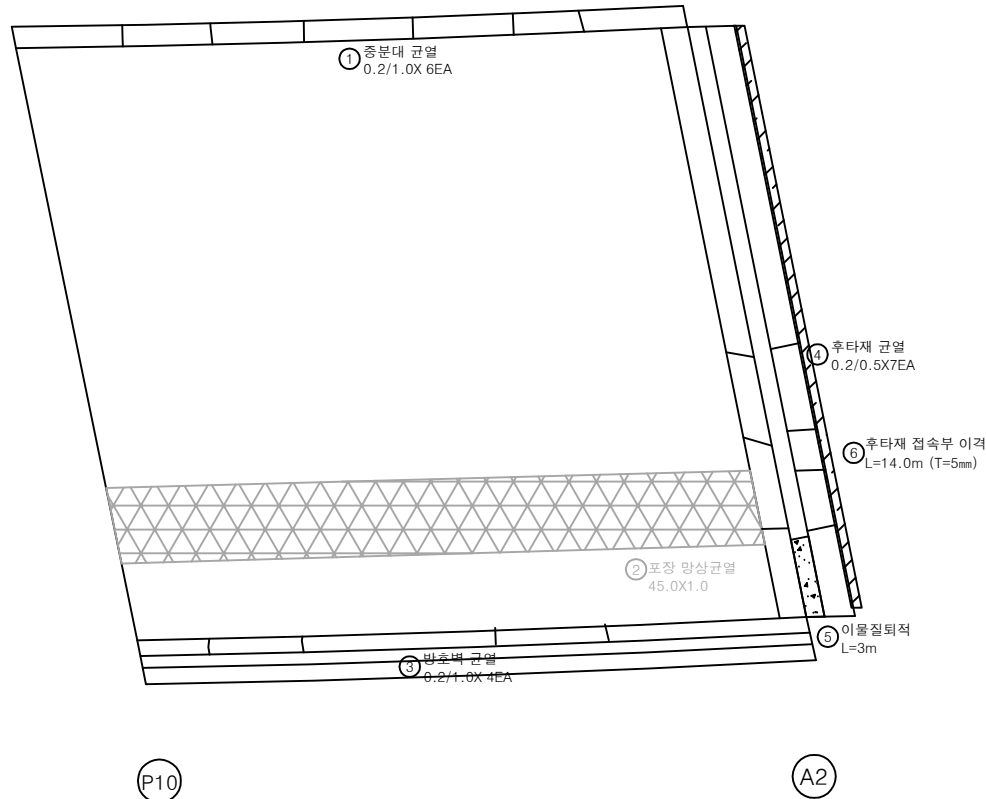
| 번호 | 구분 | 부재 | 손상내용 | 손상현황 | | | | | 비 고 |
|---|---|---|---|---|---|---|---|---|---|
| 1 | 19하 | 중분대 | 중분대 균열 | 0.2 | 1.0 | | 6.00 | m | 6 |
| 2 | 19하 | 교면포장 | 포장 망상균열 | | 45.0 | 1.0 | 45.00 | m <sup>2</sup> | 1 21'살 보수 |
| 3 | 19하 | 방호벽 | 방호벽 균열 | 0.2 | 1.0 | | 4.00 | m | 4 |
| 4 | 19하 | 신속이름 | 후타재 균열 | 0.2 | 0.5 | | 3.50 | m | 7 |
