상주영천고속도로 2024~2025년 시설물 안전점검 용역  
(2024년 하반기 정기안전점검)

# 외 관 조 사 망 도

상춘교

2024.11

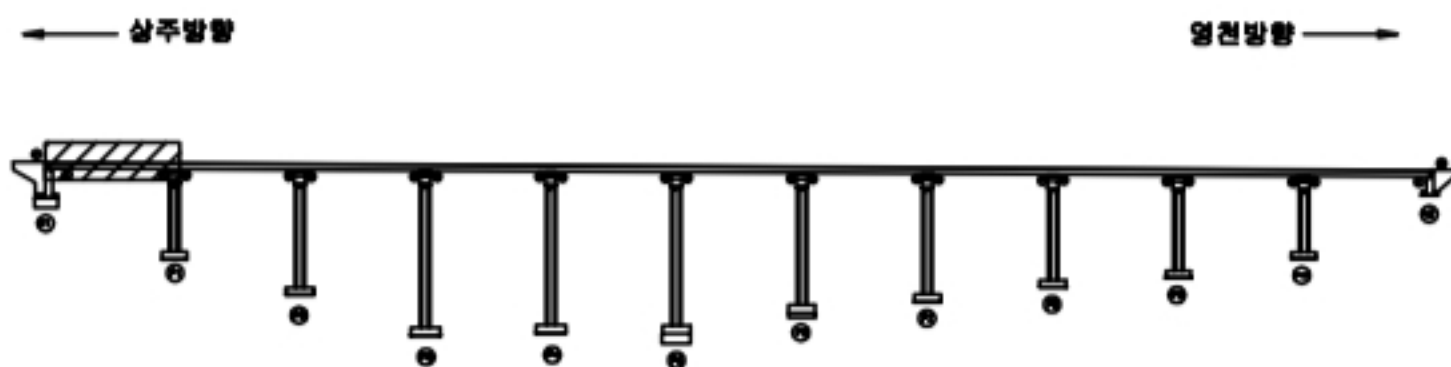
| 번호 | 구분 | 부재 | 손상내용 | 손상현황 | | | | | | 비고 |
|---|---|---|---|---|---|---|---|---|---|---|
| 1 | 19하 | 교면포장 | 포장 망상균열 | | 20.0 | 7.0 | 140.00 | m <sup>2</sup> | 1 | 21'상 보수 |
| 2 | 21하 | 방호벽 | 방호벽 균열 | 0.3 | 1.5 | | 1.50 | m | 1 | |
| 3 | 23하 | 중분대 | 중분대 균열 | 0.2 | 1.0 | | 3.00 | m | 3 | |

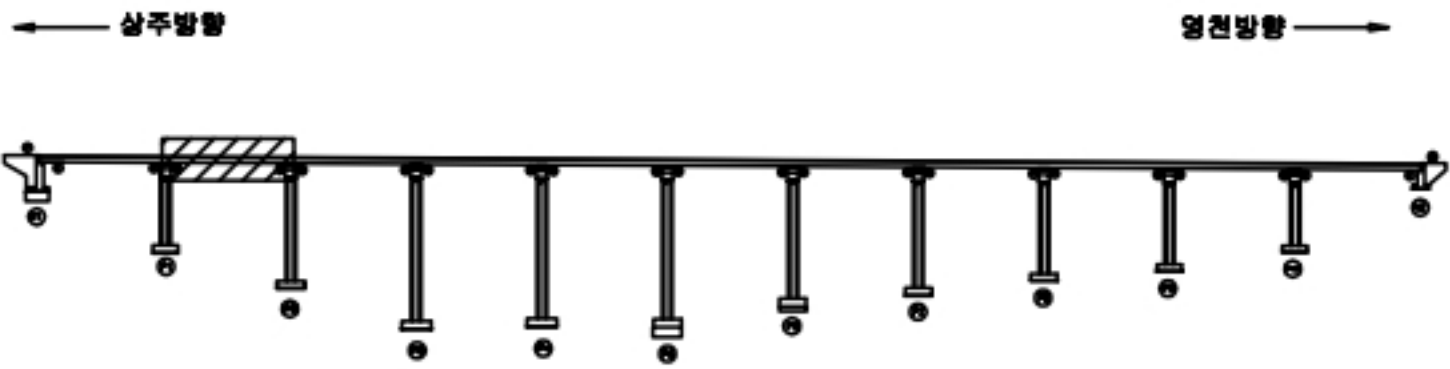
| 번호 | 구분 | 부재 | 손상내용 | 손상현황 | | | | | | 비고 |
|---|---|---|---|---|---|---|---|---|---|---|
| 1 | 19하 | 중분대 | 중분대 균열 | 0.2 | 1.0 | | 4.00 | m | 4 | |
| 2 | 23하 | 방호벽 | 방호벽 균열 | 0.2 | 1.0 | | 1.00 | m | 1 | |

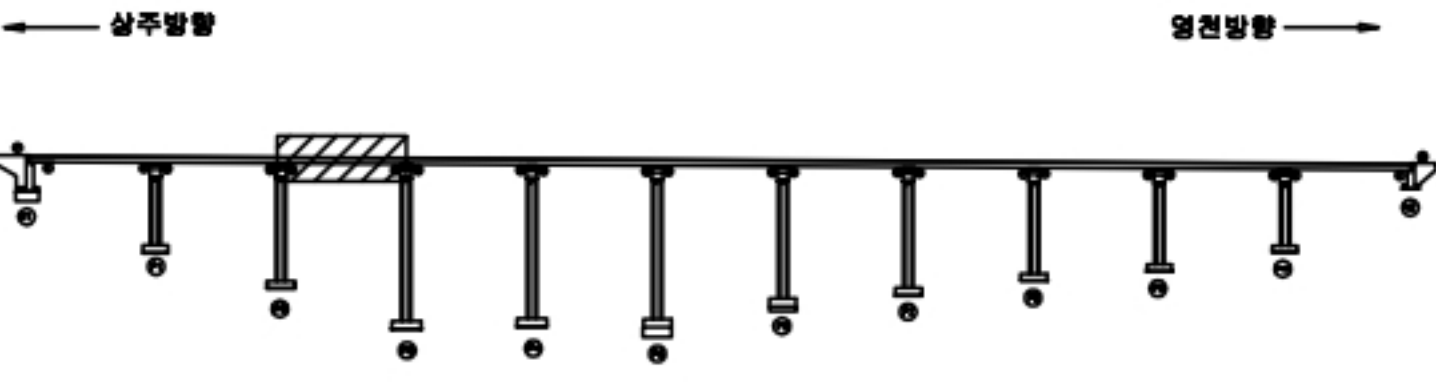
P3

| 번호 | 구분 | 부재 | 손상내용 | 손상현황 | | | | | | 비 고 |
|---|---|---|---|---|---|---|---|---|---|---|
| 1 | 19하 | 교면포장 | 포장 망상균열 | | 10.0 | 1.0 | 10.00 | m <sup>2</sup> | 1 | 21'상 보수 |
| 2 | 19하 | 중분대 | 중분대 균열 | 0.2 | 1.0 | | 5.00 | m | 5 | |
| 3 | 19하 | 중분대 | 균열부백태 | | 0.2 | 2.0 | 0.40 | m <sup>2</sup> | 1 | |
| 4 | 23하 | 방호벽 | 방호벽 균열 | 0.2 | 1.0 | | 1.00 | m | 1 | |

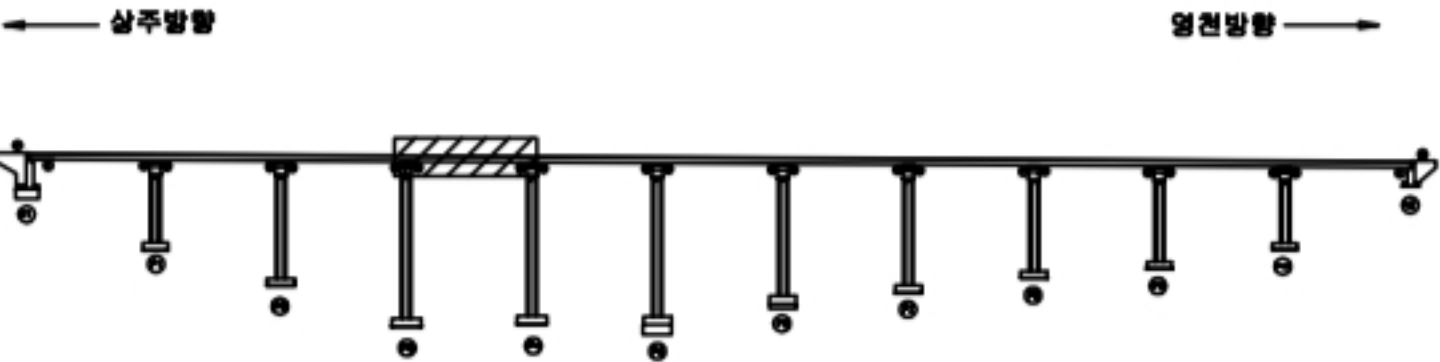
| 번호 | 구분 | 부재 | 손상내용 | 손상현황 | | | | | | 비 고 |
|---|---|---|---|---|---|---|---|---|---|---|
| 1 | 19하 | 교면포장 | 포장 망상균열 | | 10.0 | 7.0 | 70.00 | m <sup>2</sup> | 1 | 21'상 보수 |
| 2 | 19하 | 교면포장 | 포장 망상균열 | | 5.0 | 5.0 | 25.00 | m <sup>2</sup> | 1 | 21'상 보수 |
| 3 | 23하 | 방호벽 | 방호벽 균열 | 0.2 | 1.0 | | 1.00 | m | 1 | |

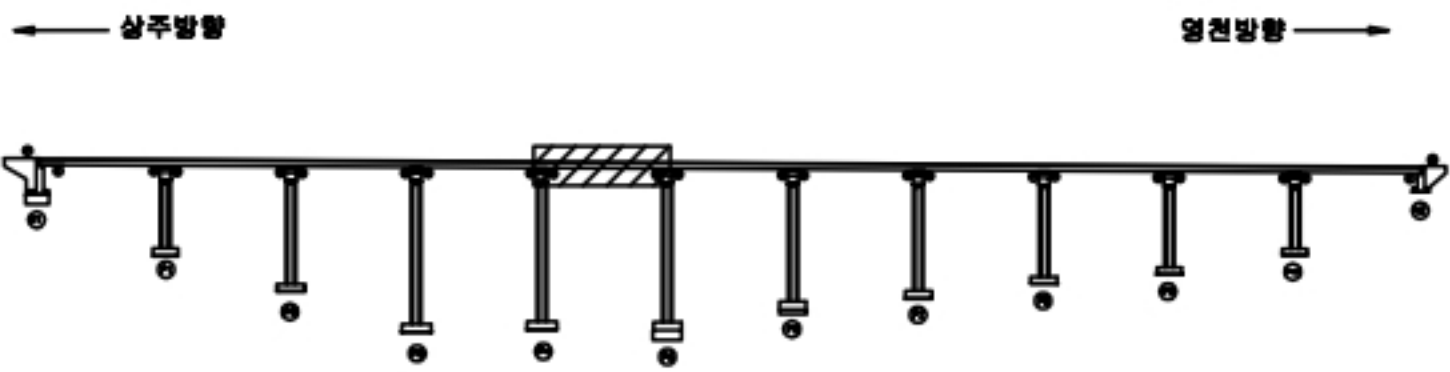
| 번호 | 구분 | 부재 | 손상내용 | 손상현황 | | | | | | 비 고 |
|---|---|---|---|---|---|---|---|---|---|---|
| 1 | 19하 | 교면포장 | 포장 망상균열 | | 5.0 | 7.0 | 35.00 | m <sup>2</sup> | 1 | 21'상 보수 |
| 2 | 19하 | 중분대 | 중분대 균열 | 0.2 | 1.0 | | 5.00 | m | 5 | |
| 3 | 21하 | 중분대 | 균열부백태 | | 0.2 | 3.0 | 0.60 | m <sup>2</sup> | 1 | |
| 4 | 23하 | 방호벽 | 방호벽 균열 | 0.2 | 1.0 | | 2.00 | m | 2 | |

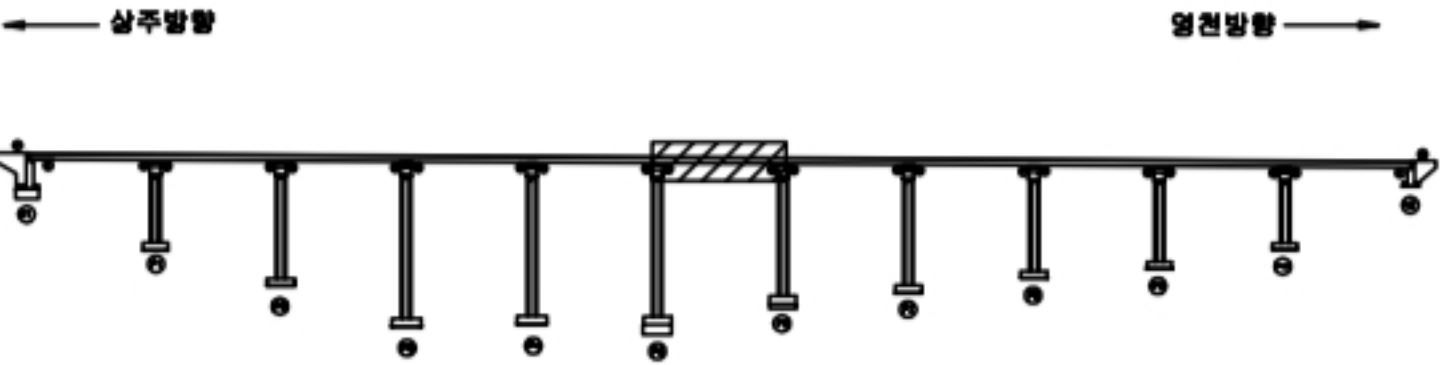
P6

| 번호 | 구분 | 부재 | 손상내용 | 손상현황 | | | | | | 비고 |
|---|---|---|---|---|---|---|---|---|---|---|
| 1 | 19하 | 중분대 | 중분대 균열 | 0.2 | 1.0 | | 10.00 | m | 10 | |
| 2 | 21하 | 중분대 | 균열부백태 | | 0.2 | 5.0 | 1.00 | m <sup>2</sup> | 1 | |
| 3 | 23하 | 방호벽 | 방호벽 균열 | 0.2 | 1.0 | | 3.00 | m | 3 | |

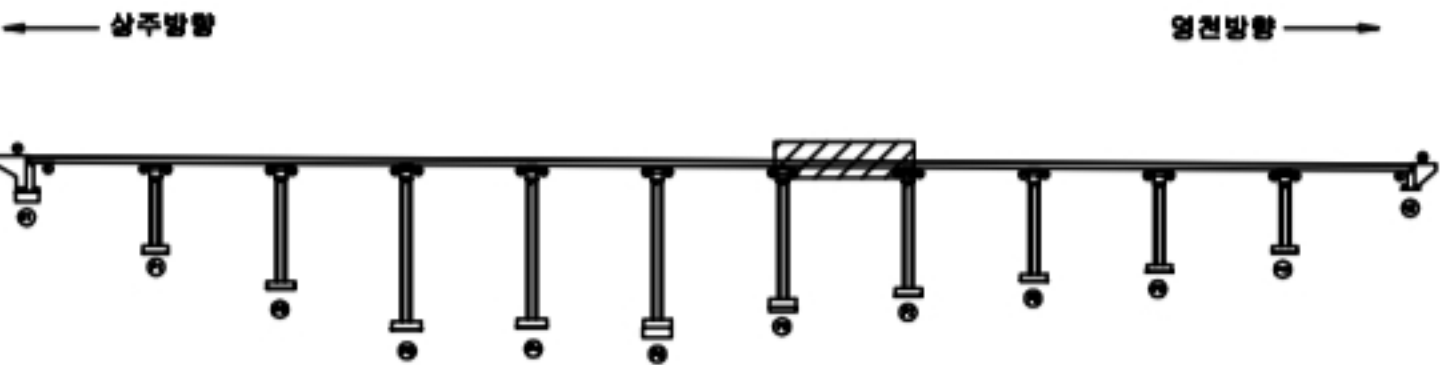
| 번호 | 구분 | 부재 | 손상내용 | 손상현황 | | | | | | 비 고 |
|---|---|---|---|---|---|---|---|---|---|---|
| 1 | 19하 | 교면포장 | 포장 망상균열 | | 20.0 | 7.0 | 140.00 | m <sup>2</sup> | 1 | 21'상 보수 |
| 2 | 19하 | 중분대 | 중분대 균열 | 0.2 | 1.0 | | 4.00 | m | 4 | |
| 3 | 23하 | 방호벽 | 방호벽 균열 | 0.2 | 1.0 | | 5.00 | m | 5 | |

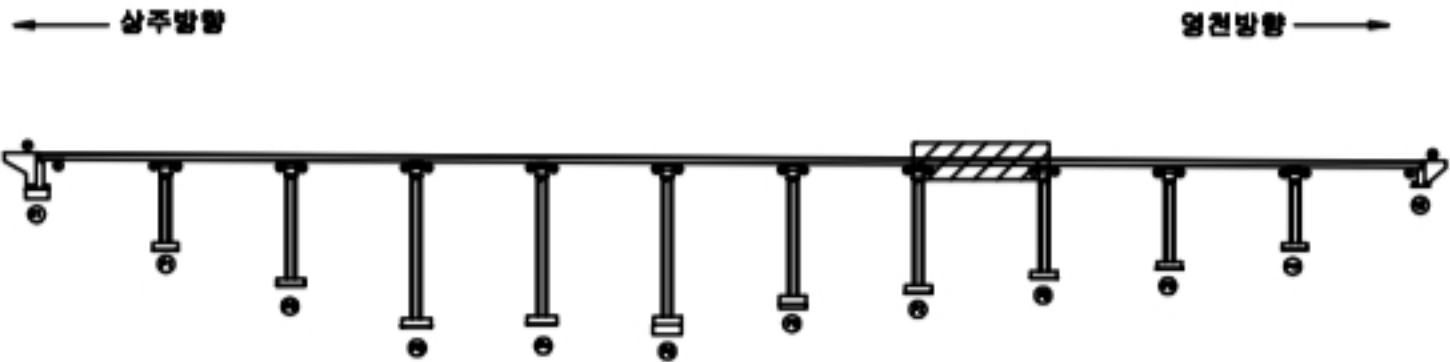
P8

| 번호 | 구분 | 부재 | 손상내용 | 손상현황 | | | | | | 비고 |
|---|---|---|---|---|---|---|---|---|---|---|
| 1 | 19하 | 방호벽 | 방호벽 균열 | 0.2 | 1.0 | | 2.00 | m | 2 | |
| 2 | 19하 | 중분대 | 중분대 균열 | 0.2 | 1.0 | | 4.00 | m | 4 | |
| 3 | 21하 | 중분대 | 중분대 균열 | 0.2 | 3.0 | | 3.00 | m | 1 | |
| 4 | 23하 | 방호벽 | 방호벽 균열 | 0.2 | 1.0 | | 1.00 | m | 1 | |
