상주영천고속도로 2024~2025년 시설물 안전점검 용역  
(2024년 하반기 정기안전점검)

# 외 관 조 사 망 도

상춘교

2024.11

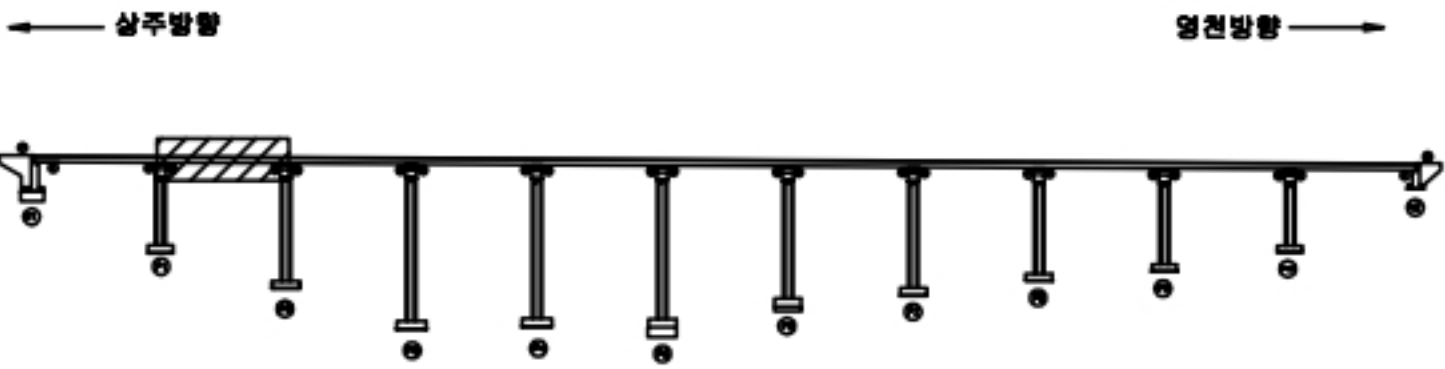
| 번호 | 구분 | 부재 | 손상내용 | 손상현황 | | | | | | 비 고 |
|---|---|---|---|---|---|---|---|---|---|---|
| 1 | 19하 | 중분대 | 중분대 균열 | 0.2 | 1.0 | | 6.00 | m | 6 | |
| 2 | 19하 | 교면포장 | 포장 망상균열 | | 45.0 | 1.0 | 45.00 | m <sup>2</sup> | 1 | 21'상 보수 |

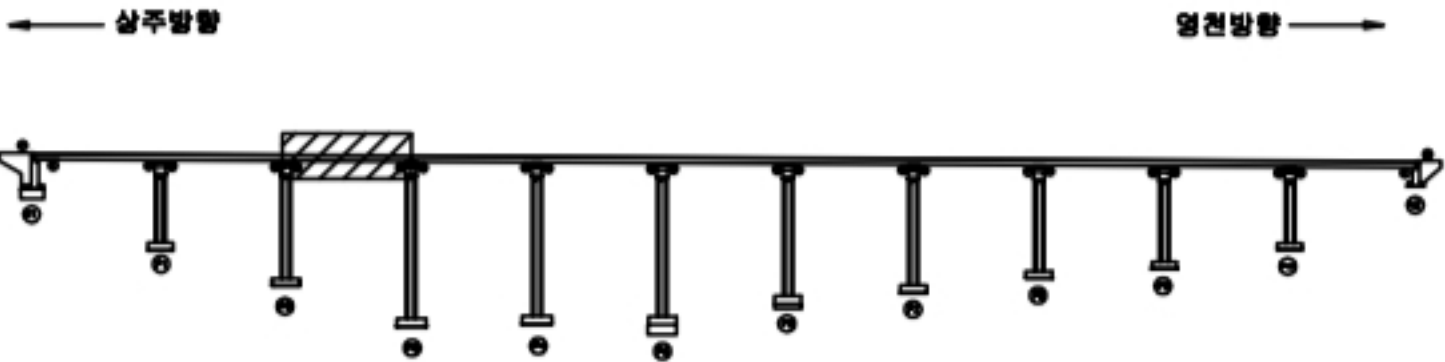
| 번호 | 구분 | 부재 | 손상내용 | 손상현황 | | | | | | 비고 |
|---|---|---|---|---|---|---|---|---|---|---|
| 1 | 19하 | 중분대 | 중분대 균열 | 0.2 | 1.0 | | 8.00 | m | 8 | |
| 2 | 19하 | 교면포장 | 포장 망상균열 | | 45.0 | 1.0 | 45.00 | m <sup>2</sup> | 1 | 21'상 보수 |
| 3 | 19하 | 방호벽 | 방호벽 균열 | 0.2 | 1.0 | | 4.00 | m | 4 | |
| 4 | 21하 | 방호벽 | 방호벽 균열 | 0.2 | 1.0 | | 1.00 | m | 1 | |

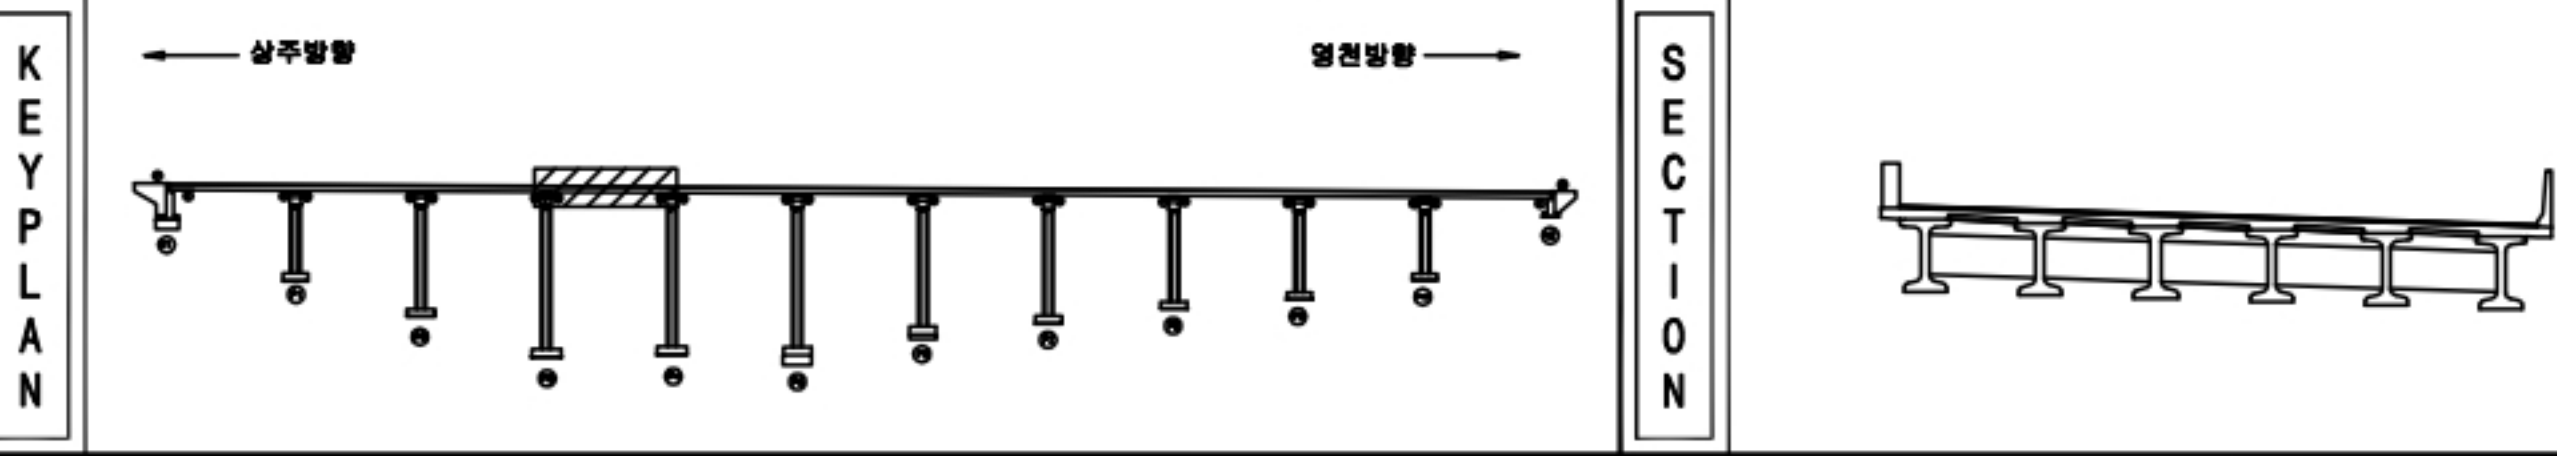
| 번호 | 구분 | 부재 | 손상내용 | 손상현황 | | | | | | 비 고 |
|---|---|---|---|---|---|---|---|---|---|---|
| 1 | 19하 | 중분대 | 중분대 균열 | 0.2 | 1.0 | | 10.00 | m | 10 | |
| 2 | 19하 | 교면포장 | 포장 망상균열 | | 45.0 | 1.0 | 45.00 | m <sup>2</sup> | 1 | 21'상 보수 |
| 3 | 19하 | 방호벽 | 방호벽 균열 | 0.2 | 1.0 | | 5.00 | m | 5 | |

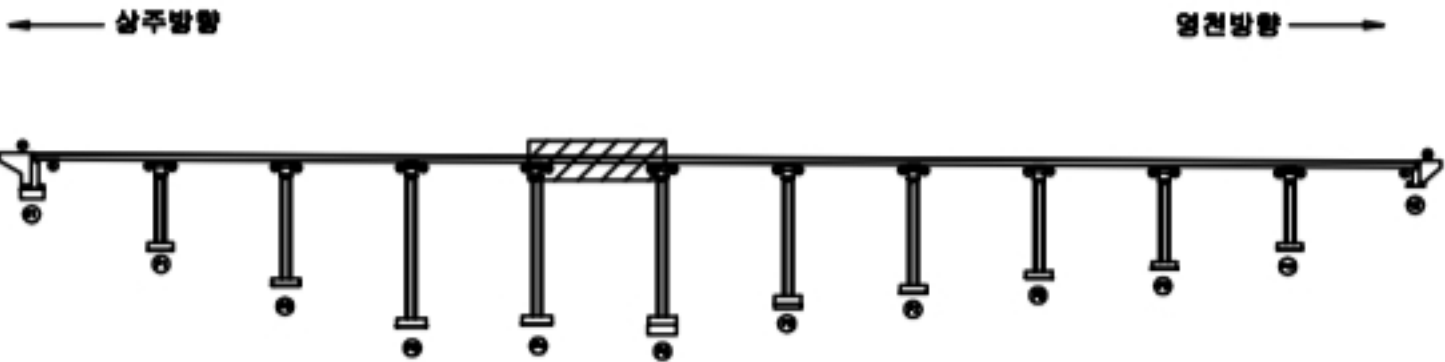
| 번호 | 구분 | 부재 | 손상내용 | 손상현황 | | | | | | 비고 |
|---|---|---|---|---|---|---|---|---|---|---|
| 1 | 19하 | 종분대 | 종분대 균열 | 0.2 | 1.0 | | 7.00 | m | 7 | |
| 2 | 19하 | 교면포장 | 포장 망상균열 | | 45.0 | 1.0 | 45.00 | m <sup>2</sup> | 1 | 21'상 보수 |
| 3 | 19하 | 방호벽 | 방호벽 균열 | 0.2 | 1.0 | | 10.00 | m | 10 | |

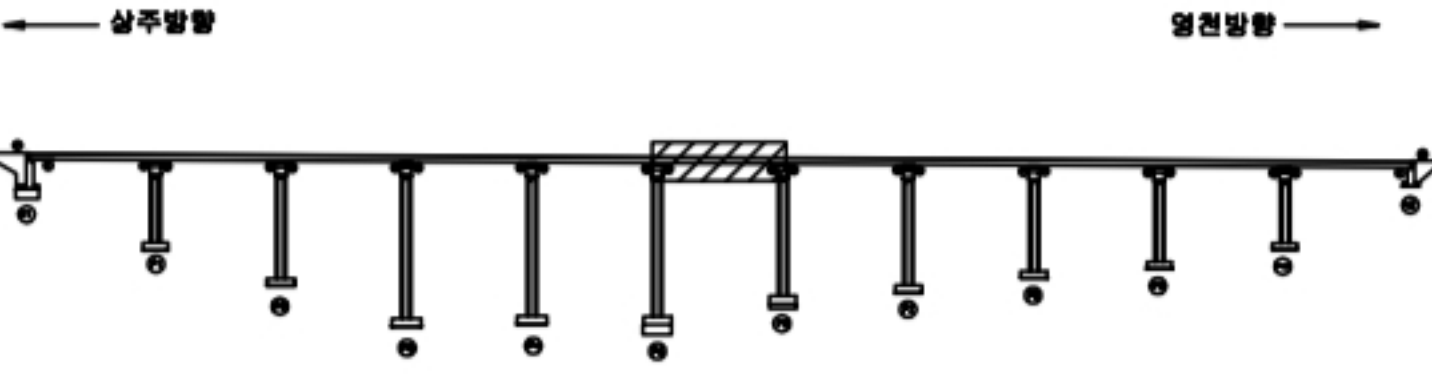
P6

| 번호 | 구분 | 부재 | 손상내용 | 손상현황 | | | | | | 비 고 |
|---|---|---|---|---|---|---|---|---|---|---|
| 1 | 19하 | 중분대 | 중분대 균열 | 0.2 | 1.0 | | 7.00 | m | 7 | |
| 2 | 19하 | 중분대 | 중분대 균열 | 0.2 | 40.0 | | 40.00 | m | 1 | |
| 3 | 19하 | 방호벽 | 방호벽 균열 | 0.2 | 1.0 | | 4.00 | m | 4 | |

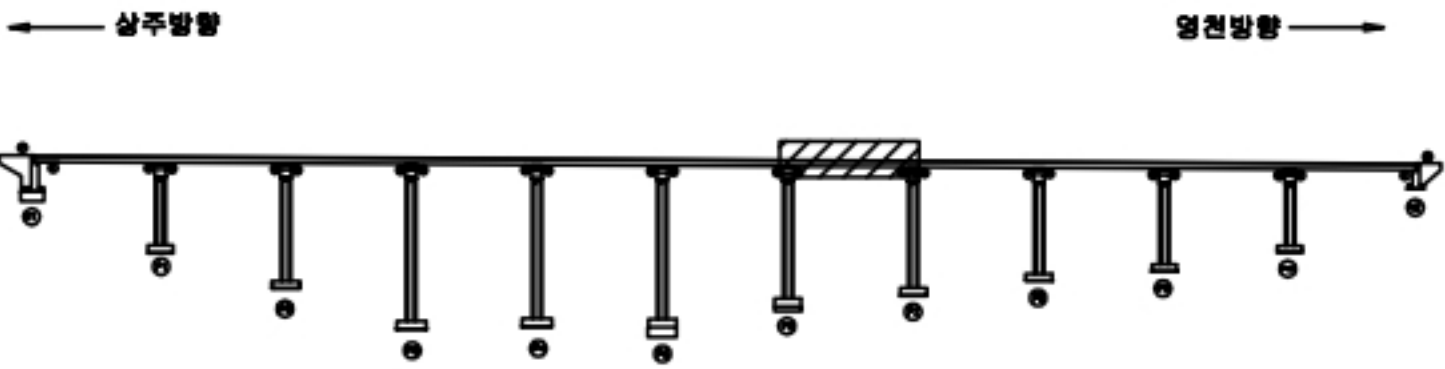
| 번호 | 구분 | 부재 | 손상내용 | 손상현황 | | | | | | 비고 |
|---|---|---|---|---|---|---|---|---|---|---|
| 1 | 19하 | 중분대 | 중분대 균열 | 0.2 | 28.0 | | 28.00 | m | 1 | |
| 2 | 19하 | 중분대 | 중분대 균열 | 0.2 | 1.0 | | 12.00 | m | 12 | |
| 3 | 19하 | 방호벽 | 방호벽 균열 | 0.2 | 1.0 | | 4.00 | m | 4 | |
| 4 | 21하 | 방호벽 | 방호벽 균열 | 0.2 | 1.0 | | 2.00 | m | 2 | |

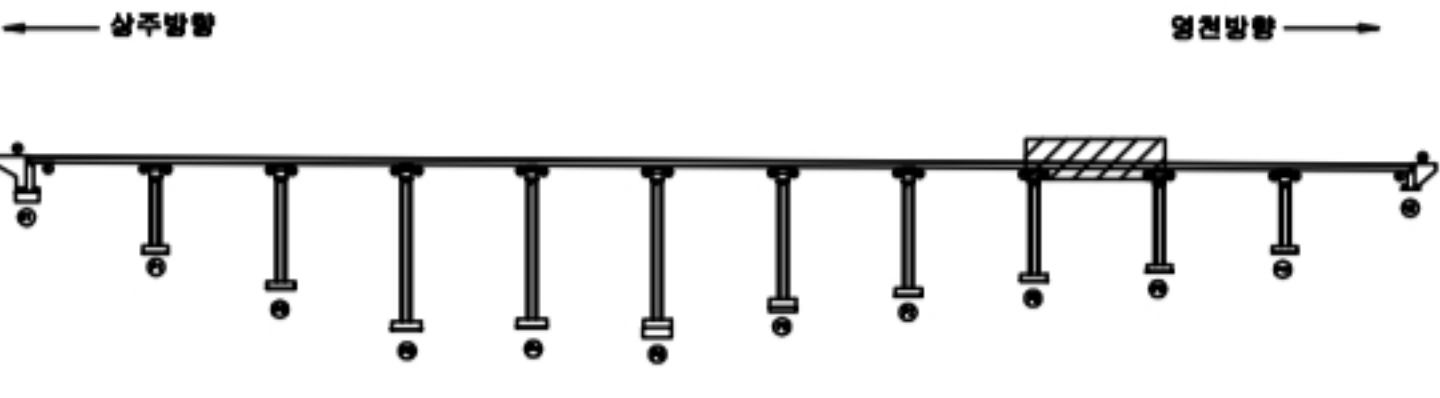
| 번호 | 구분 | 부재 | 손상내용 | 손상현황 | | | | | | 비 고 |
|---|---|---|---|---|---|---|---|---|---|---|
| 1 | 19하 | 중분대 | 중분대 균열 | 0.2 | 1.0 | | 10.00 | m | 10 | |
| 2 | 19하 | 중분대 | 균열부백태 | | 0.1 | 1.0 | 0.30 | m² | 3 | |
| 3 | 19하 | 교면포장 | 포장 망상균열 | | 45.0 | 1.0 | 45.00 | m² | 1 | 21'상 보수 |
| 4 | 19하 | 방호벽 | 방호벽 균열 | 0.2 | 1.0 | | 5.00 | m | 5 | |
| 5 | 21하 | 중분대 | 중분대 균열 | 0.2 | 15.0 | | 15.00 | m | 1 | |

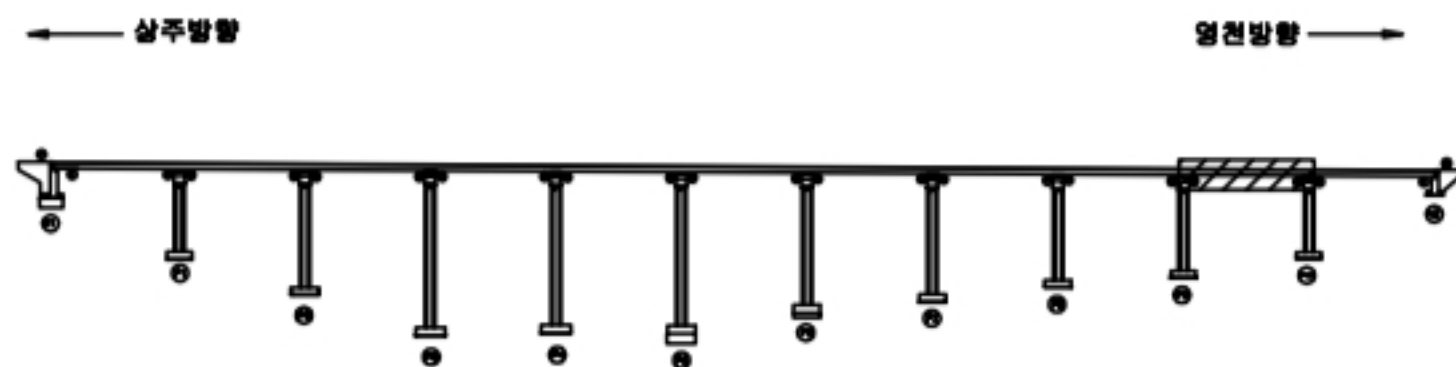
P10

| 번호 | 구분 | 부재 | 손상내용 | 손상현황 | | | | | | 비고 |
|---|---|---|---|---|---|---|---|---|---|---|
| 1 | 19하 | 중분대 | 중분대 균열 | 0.2 | 1.0 | | 7.00 | m | 7 | |
| 2 | 19하 | 중분대 | 균열부백태 | | 0.1 | 2.0 | 0.20 | m <sup>2</sup> | 1 | |
| 3 | 19하 | 중분대 | 중분대 균열 | 0.2 | 3.0 | | 3.00 | m | 1 | |
| 4 | 19하 | 교면포장 | 포장 망상균열 | | 45.0 | 1.0 | 45.00 | m <sup>2</sup> | 1 | 21'상 보수 |
| 5 | 19하 | 방호벽 | 방호벽 균열 | 0.2 | 1.0 | | 5.00 | m | 5 | |
