상주영천고속도로 2024~2025년 시설물 안전점검 용역  
(2024년 하반기 정기안전점검)

# 외 관 조 사 망 도

상춘교

2024.11

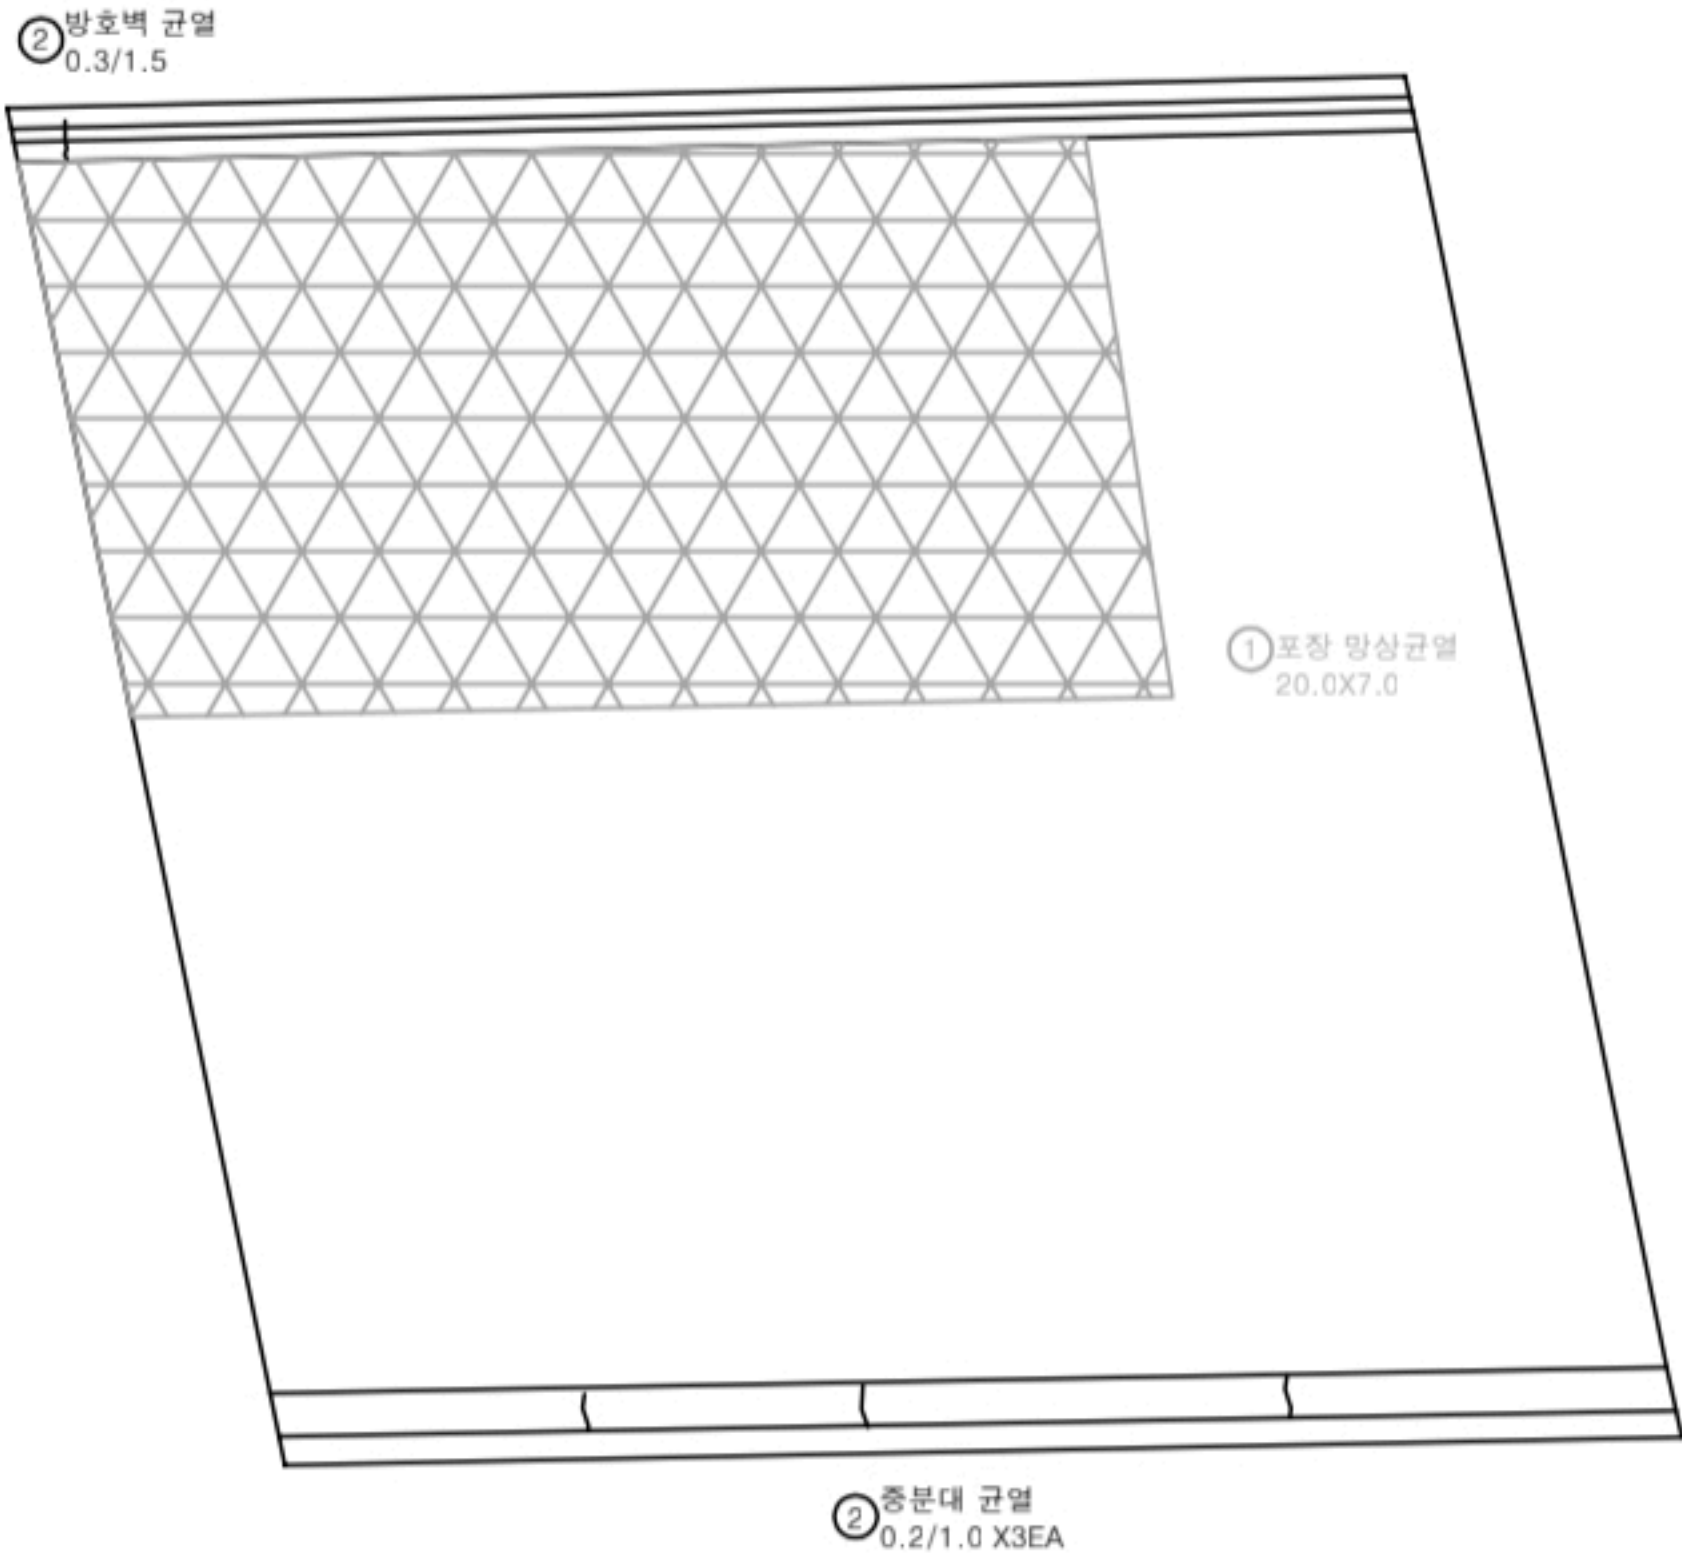
| 번호 | 구분 | 부재 | 손상내용 | 손상현황 | | | | | | 비 고 |
|---|---|---|---|---|---|---|---|---|---|---|
| 1 | 19하 | 중분대 | 중분대 균열 | 0.2 | 1.0 | | 4.00 | m | 4 | |
| 2 | 23하 | 방호벽 | 방호벽 균열 | 0.2 | 1.0 | | 1.00 | m | 1 | |

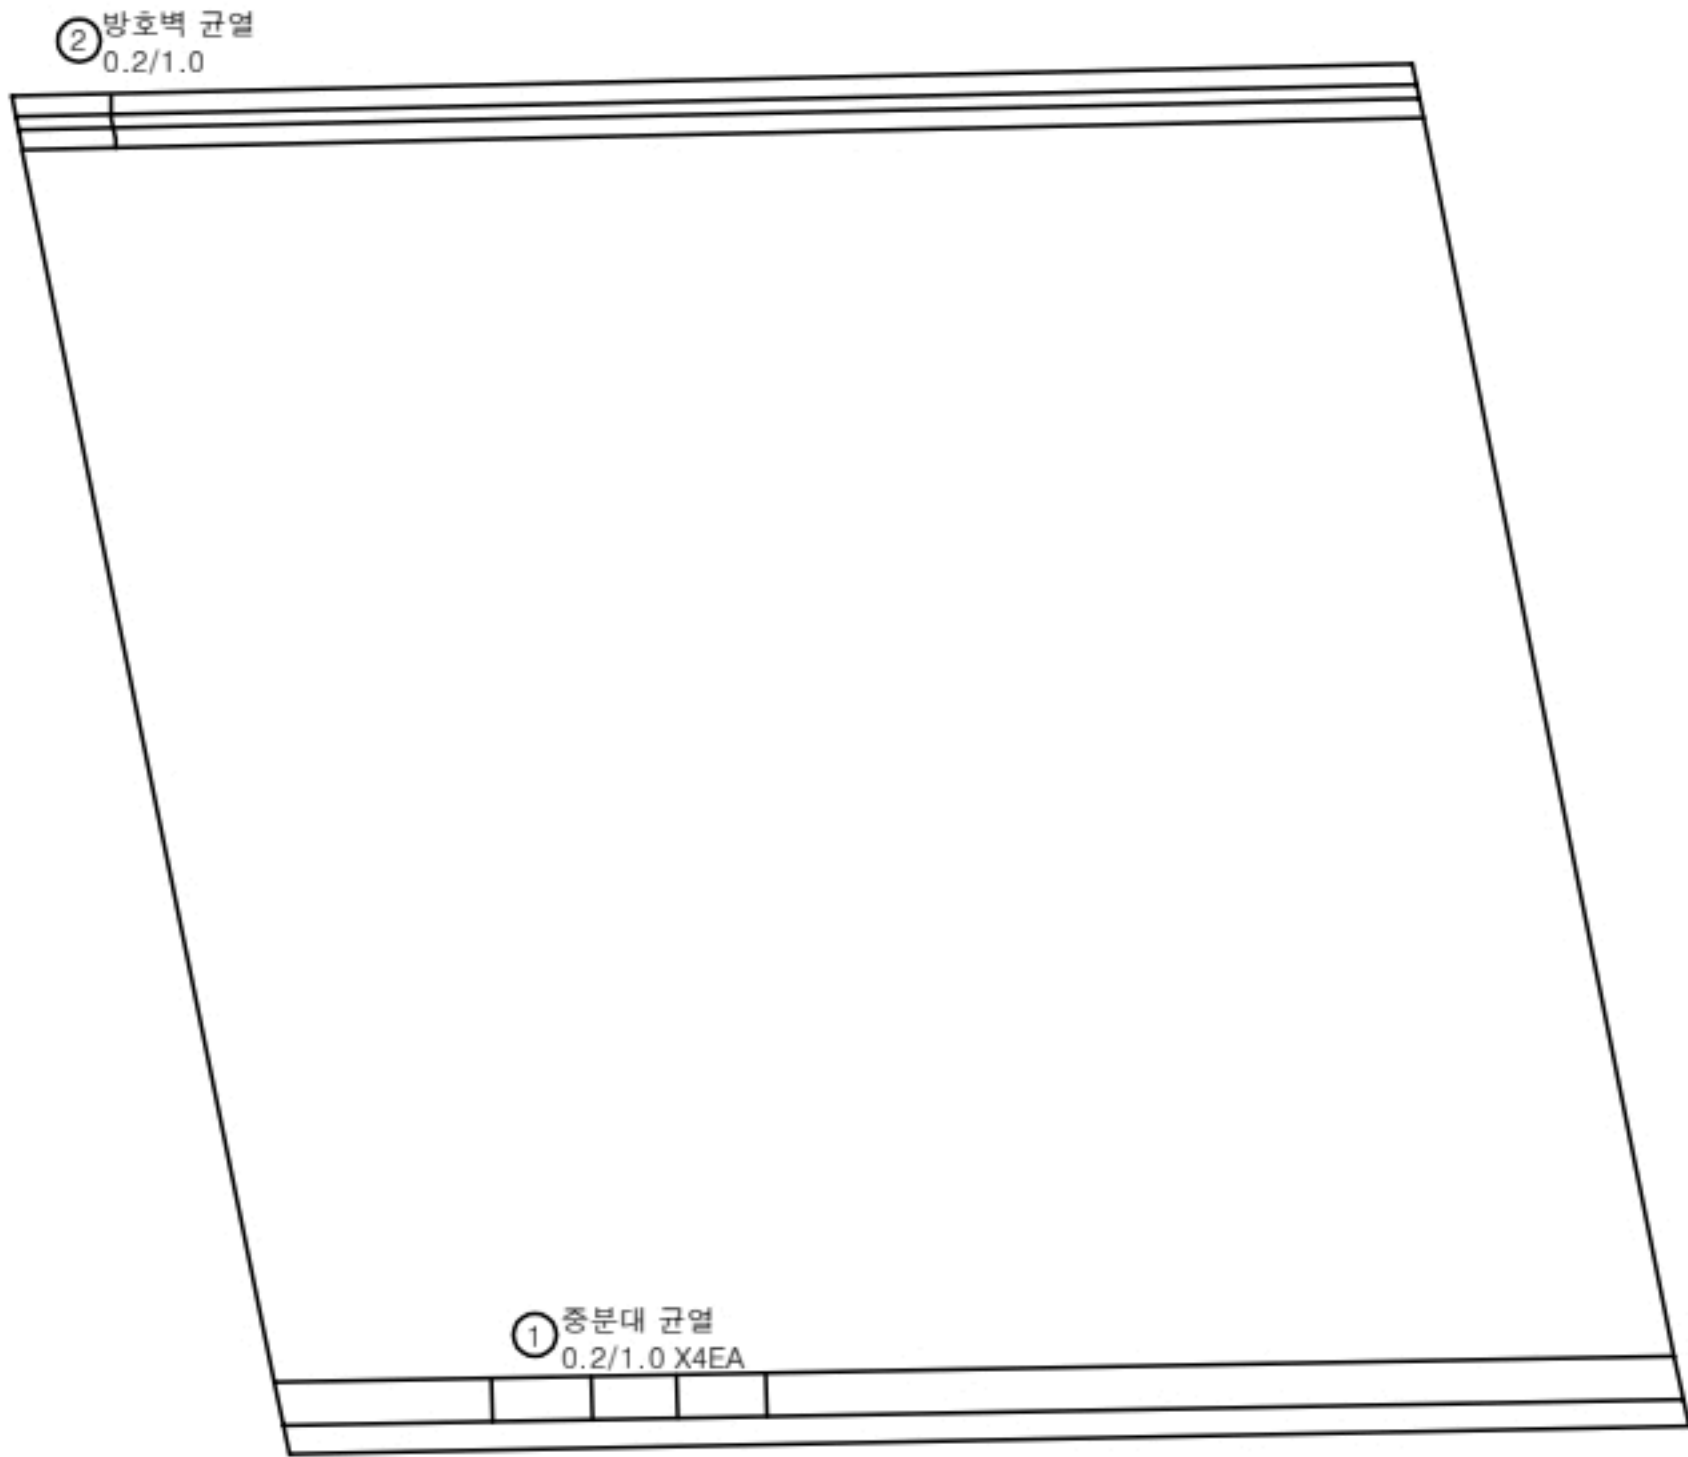
| 번호 | 구분 | 부재 | 손상내용 | 손상현황 | | | | | | 비 고 |
|---|---|---|---|---|---|---|---|---|---|---|
| 1 | 19하 | 교면포장 | 포장 망상균열 | | 10.0 | 1.0 | 10.00 | m <sup>2</sup> | 1 | 21'상 보수 |
| 2 | 19하 | 중분대 | 중분대 균열 | 0.2 | 1.0 | | 5.00 | m | 5 | |
| 3 | 19하 | 중분대 | 균열부백태 | | 0.2 | 2.0 | 0.40 | m <sup>2</sup> | 1 | |
| 4 | 23하 | 방호벽 | 방호벽 균열 | 0.2 | 1.0 | | 1.00 | m | 1 | |

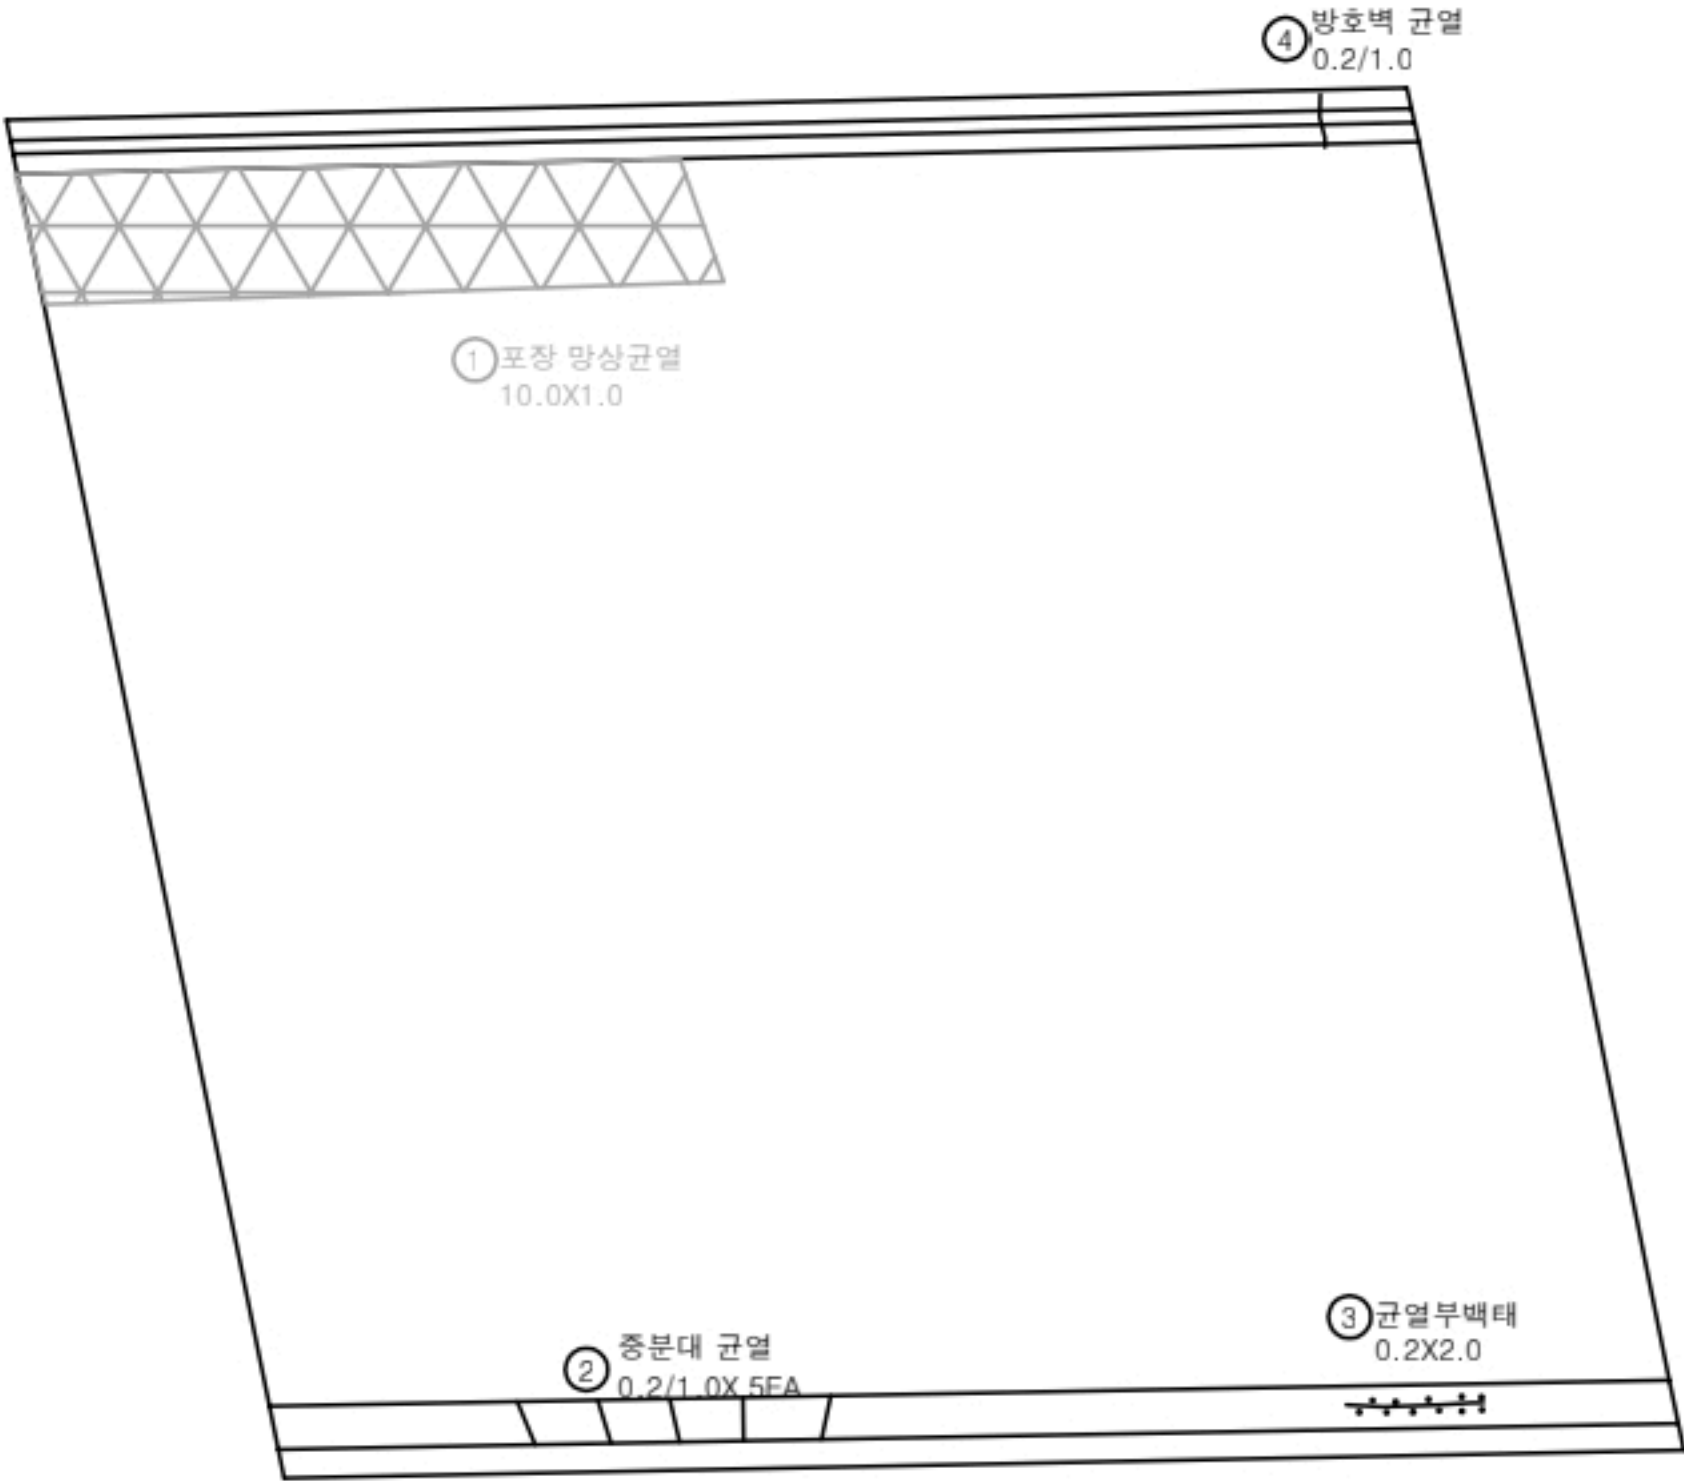
| 번호 | 구분 | 부재 | 손상내용 | 손상현황 | | | | | | 비 고 |
|---|---|---|---|---|---|---|---|---|---|---|
| 1 | 19하 | 교면포장 | 포장 망상균열 | | 10.0 | 7.0 | 70.00 | m <sup>2</sup> | 1 | 21'상 보수 |
| 2 | 19하 | 교면포장 | 포장 망상균열 | | 5.0 | 5.0 | 25.00 | m <sup>2</sup> | 1 | 21'상 보수 |
| 3 | 23하 | 방호벽 | 방호벽 균열 | 0.2 | 1.0 | | 1.00 | m | 1 | |

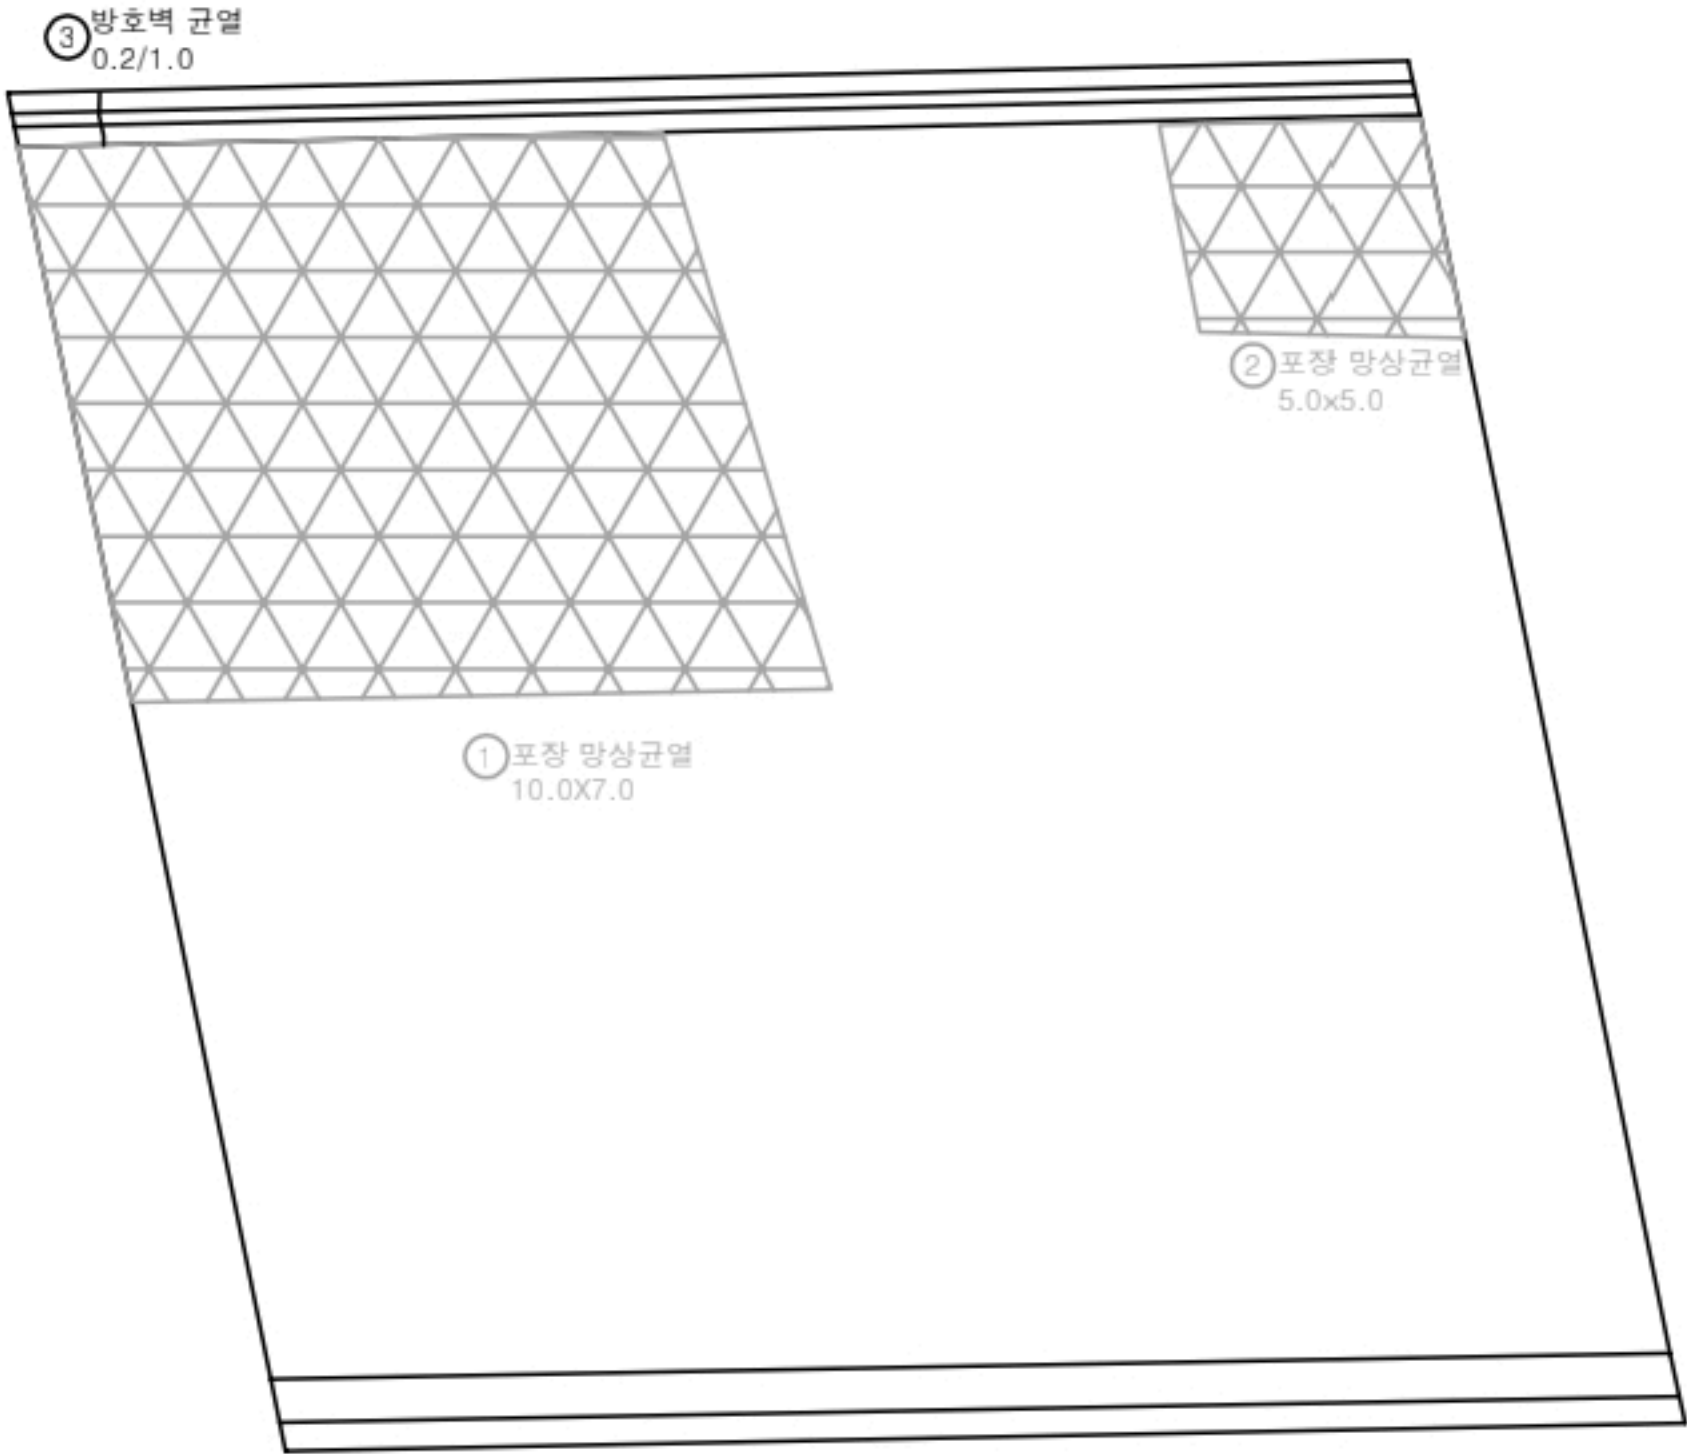
| 번호 | 구분 | 부재 | 손상내용 | 손상현황 | | | | | | 비 고 |
|---|---|---|---|---|---|---|---|---|---|---|
| 1 | 19하 | 교면포장 | 포장 망상균열 | | 5.0 | 7.0 | 35.00 | m <sup>2</sup> | 1 | 21'상 보수 |
| 2 | 19하 | 중분대 | 중분대 균열 | 0.2 | 1.0 | | 5.00 | m | 5 | |
| 3 | 21하 | 중분대 | 균열부백태 | | 0.2 | 3.0 | 0.60 | m <sup>2</sup> | 1 | |
| 4 | 23하 | 방호벽 | 방호벽 균열 | 0.2 | 1.0 | | 2.00 | m | 2 | |

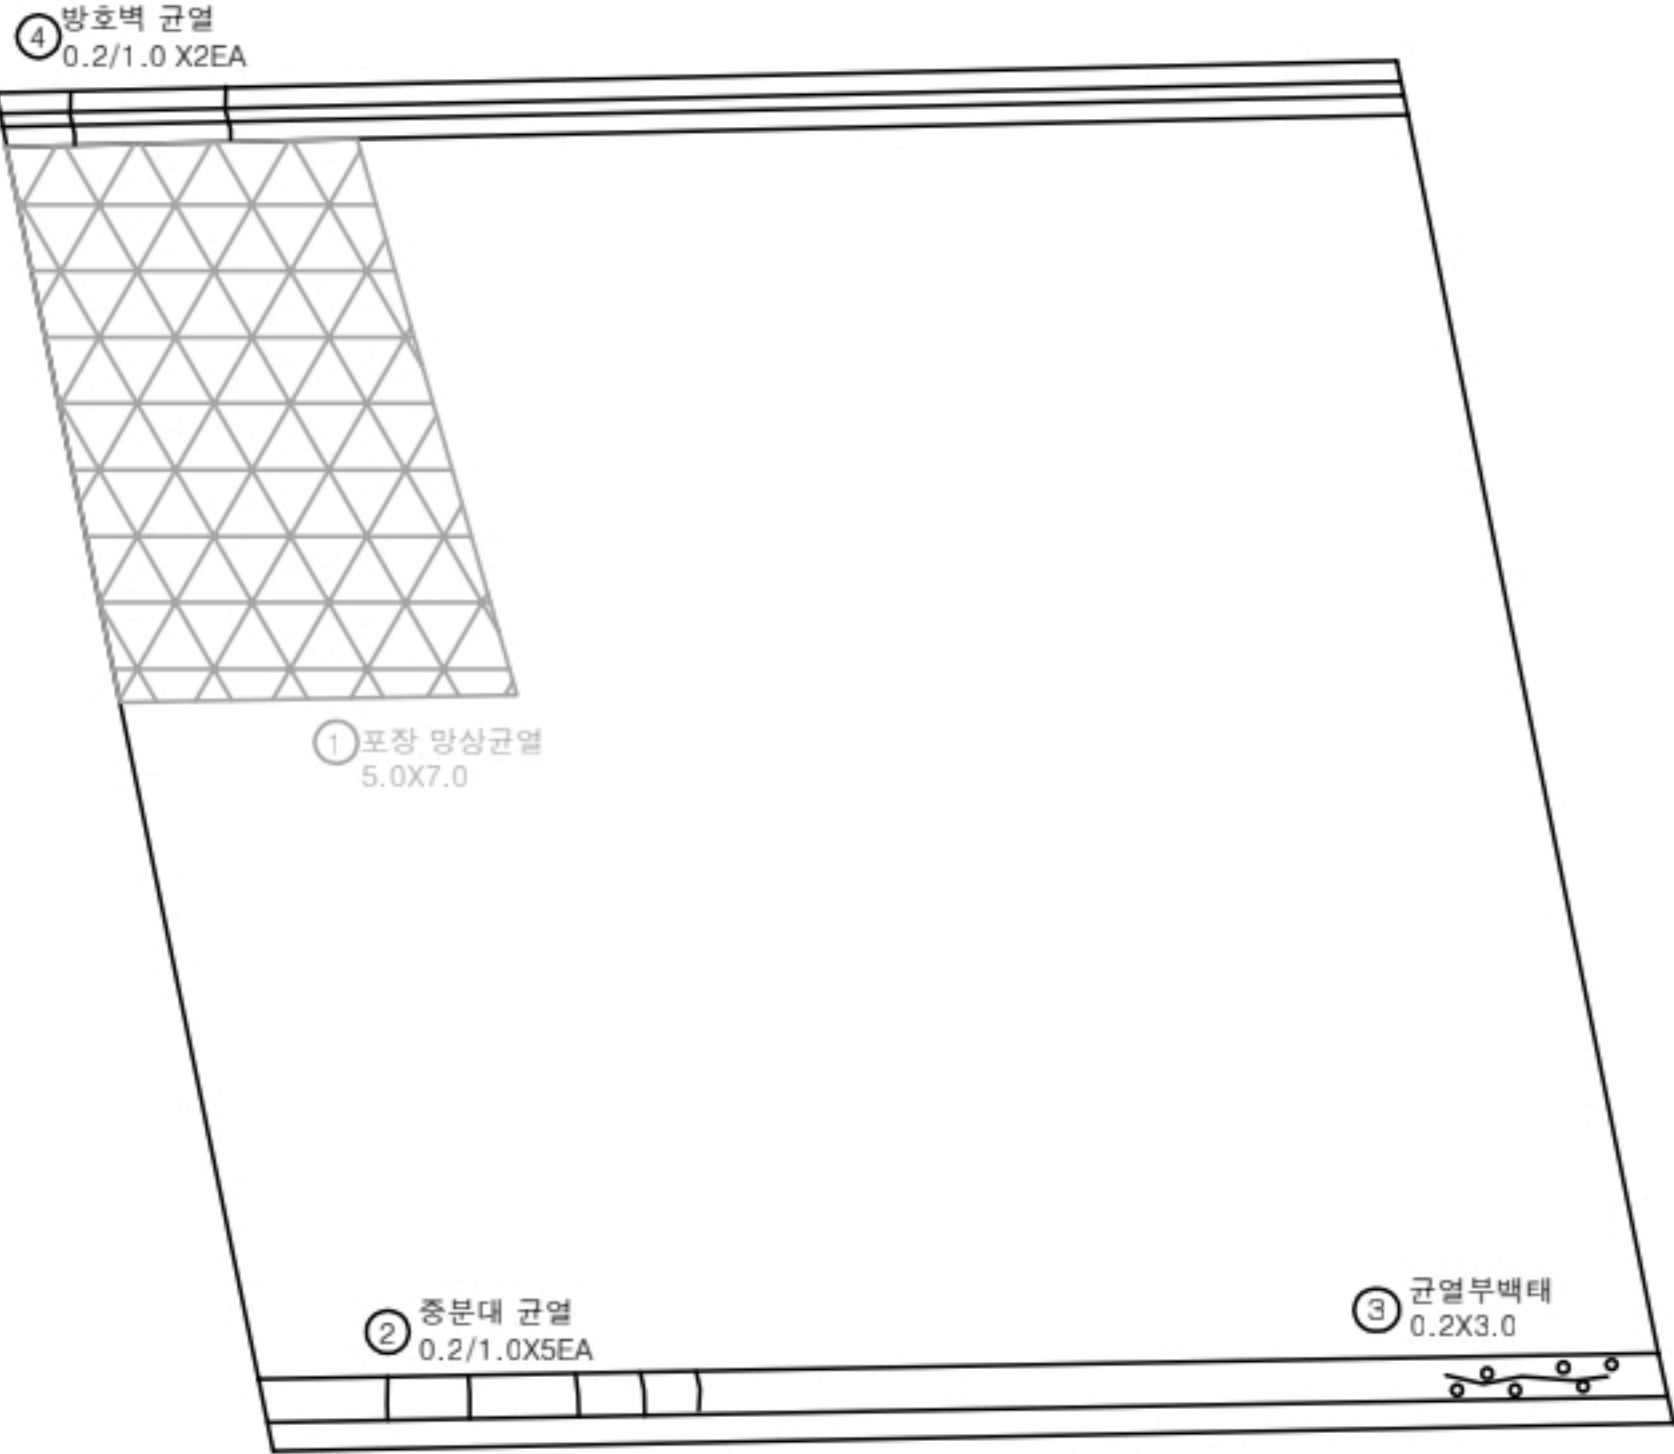
| 번호 | 구분 | 부재 | 손상내용 | 손상현황 | | | | | | 비 고 |
|---|---|---|---|---|---|---|---|---|---|---|
| 1 | 19하 | 중분대 | 중분대 균열 | 0.2 | 1.0 | | 10.00 | m | 10 | |
| 2 | 21하 | 중분대 | 균열부백태 | | 0.2 | 5.0 | 1.00 | m <sup>2</sup> | 1 | |
| 3 | 23하 | 방호벽 | 방호벽 균열 | 0.2 | 1.0 | | 3.00 | m | 3 | |

③ 방호벽 균열  
0.2/1.0 X3EA

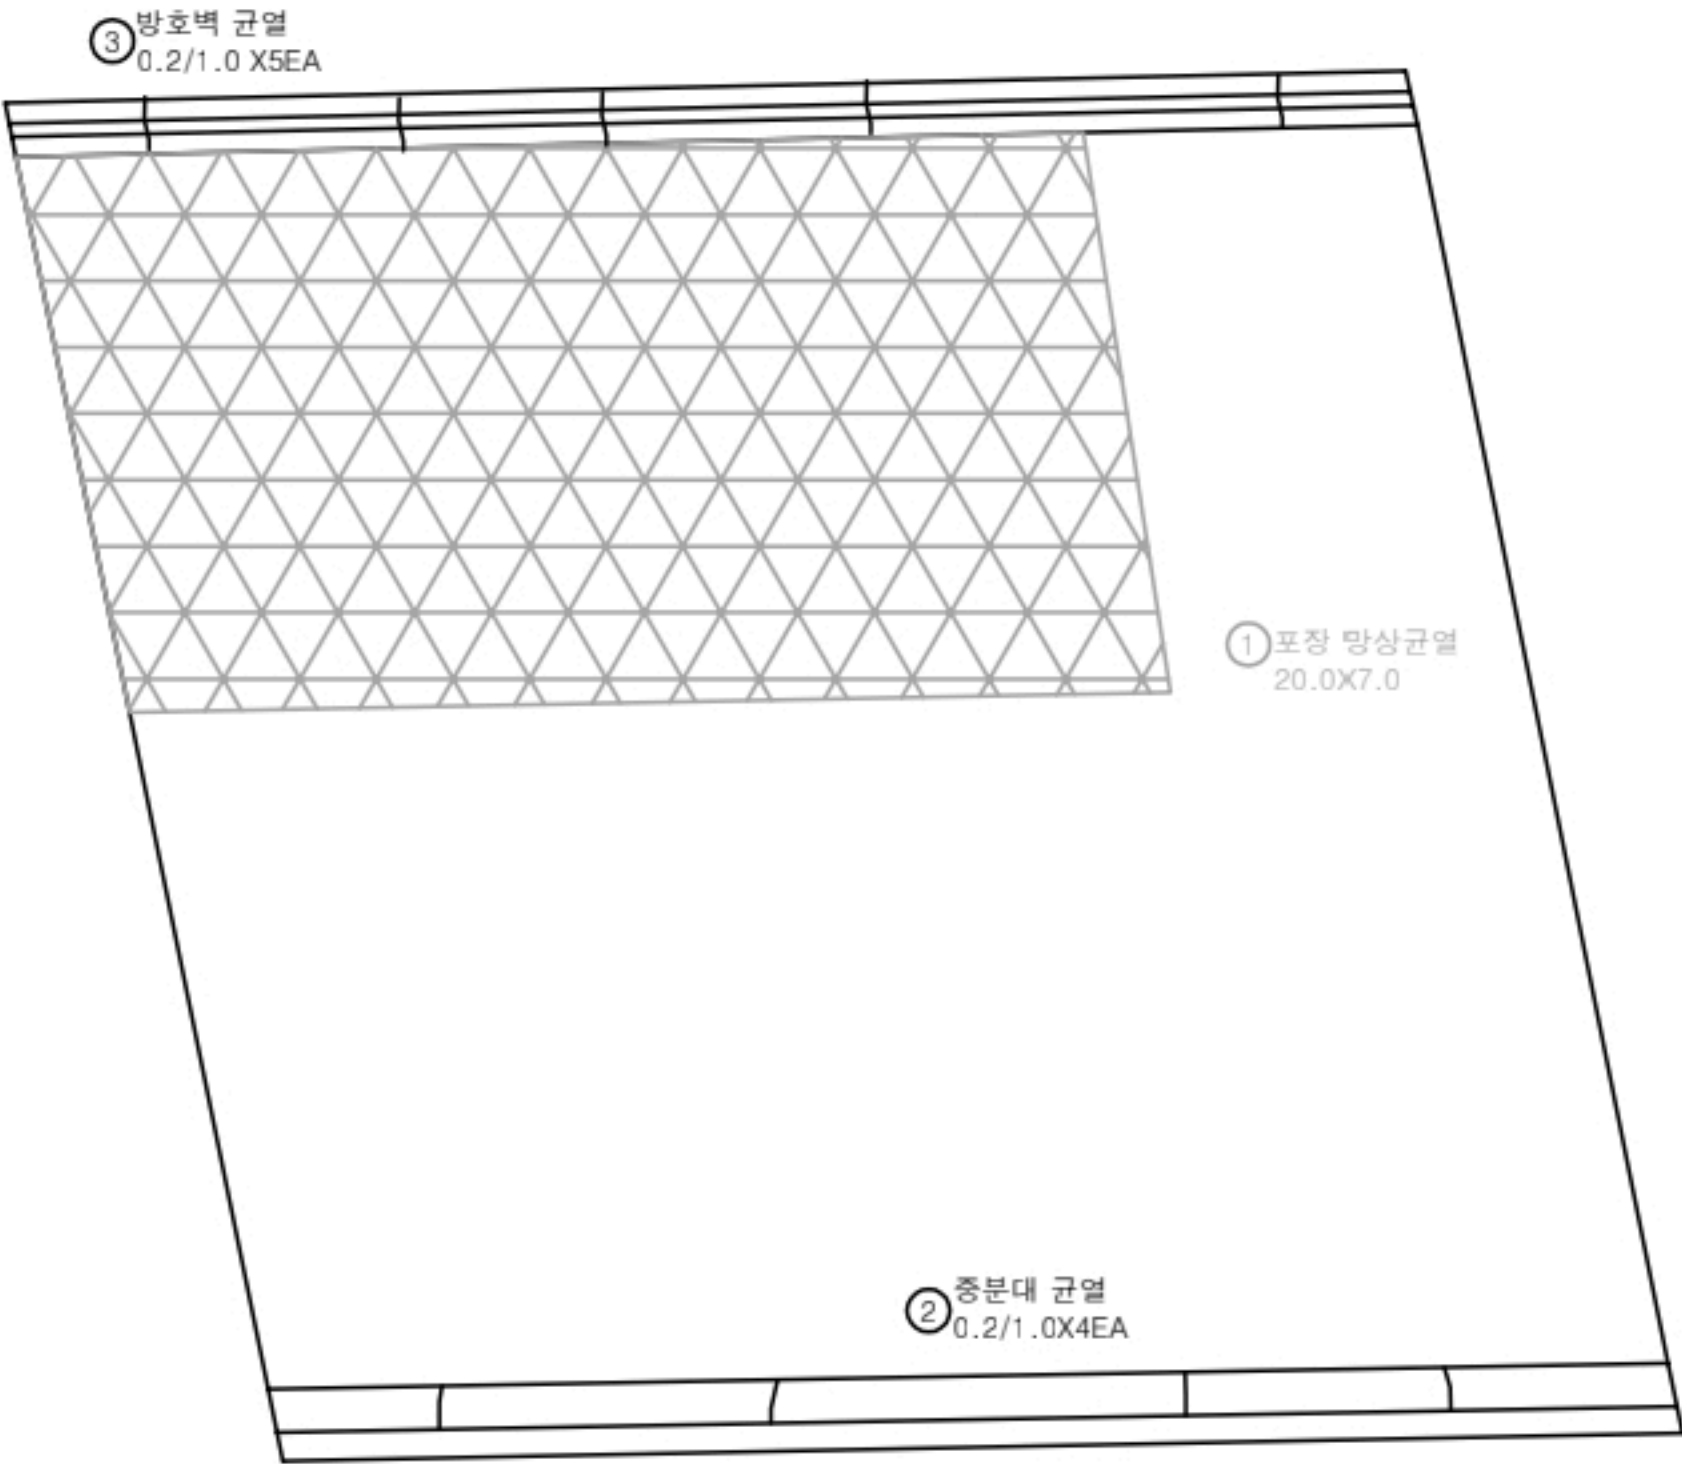
| 번호 | 구분 | 부재 | 손상내용 | 손상현황 | | | | | | 비 고 |
|---|---|---|---|---|---|---|---|---|---|---|
| 1 | 19하 | 방호벽 | 방호벽 균열 | 0.2 | 1.0 | | 2.00 | m | 2 | |
| 2 | 19하 | 중분대 | 중분대 균열 | 0.2 | 1.0 | | 4.00 | m | 4 | |
| 3 | 21하 | 중분대 | 중분대 균열 | 0.2 | 3.0 | | 3.00 | m | 1 | |
| 4 | 23하 | 방호벽 | 방호벽 균열 | 0.2 | 1.0 | | 1.00 | m | 1 | |

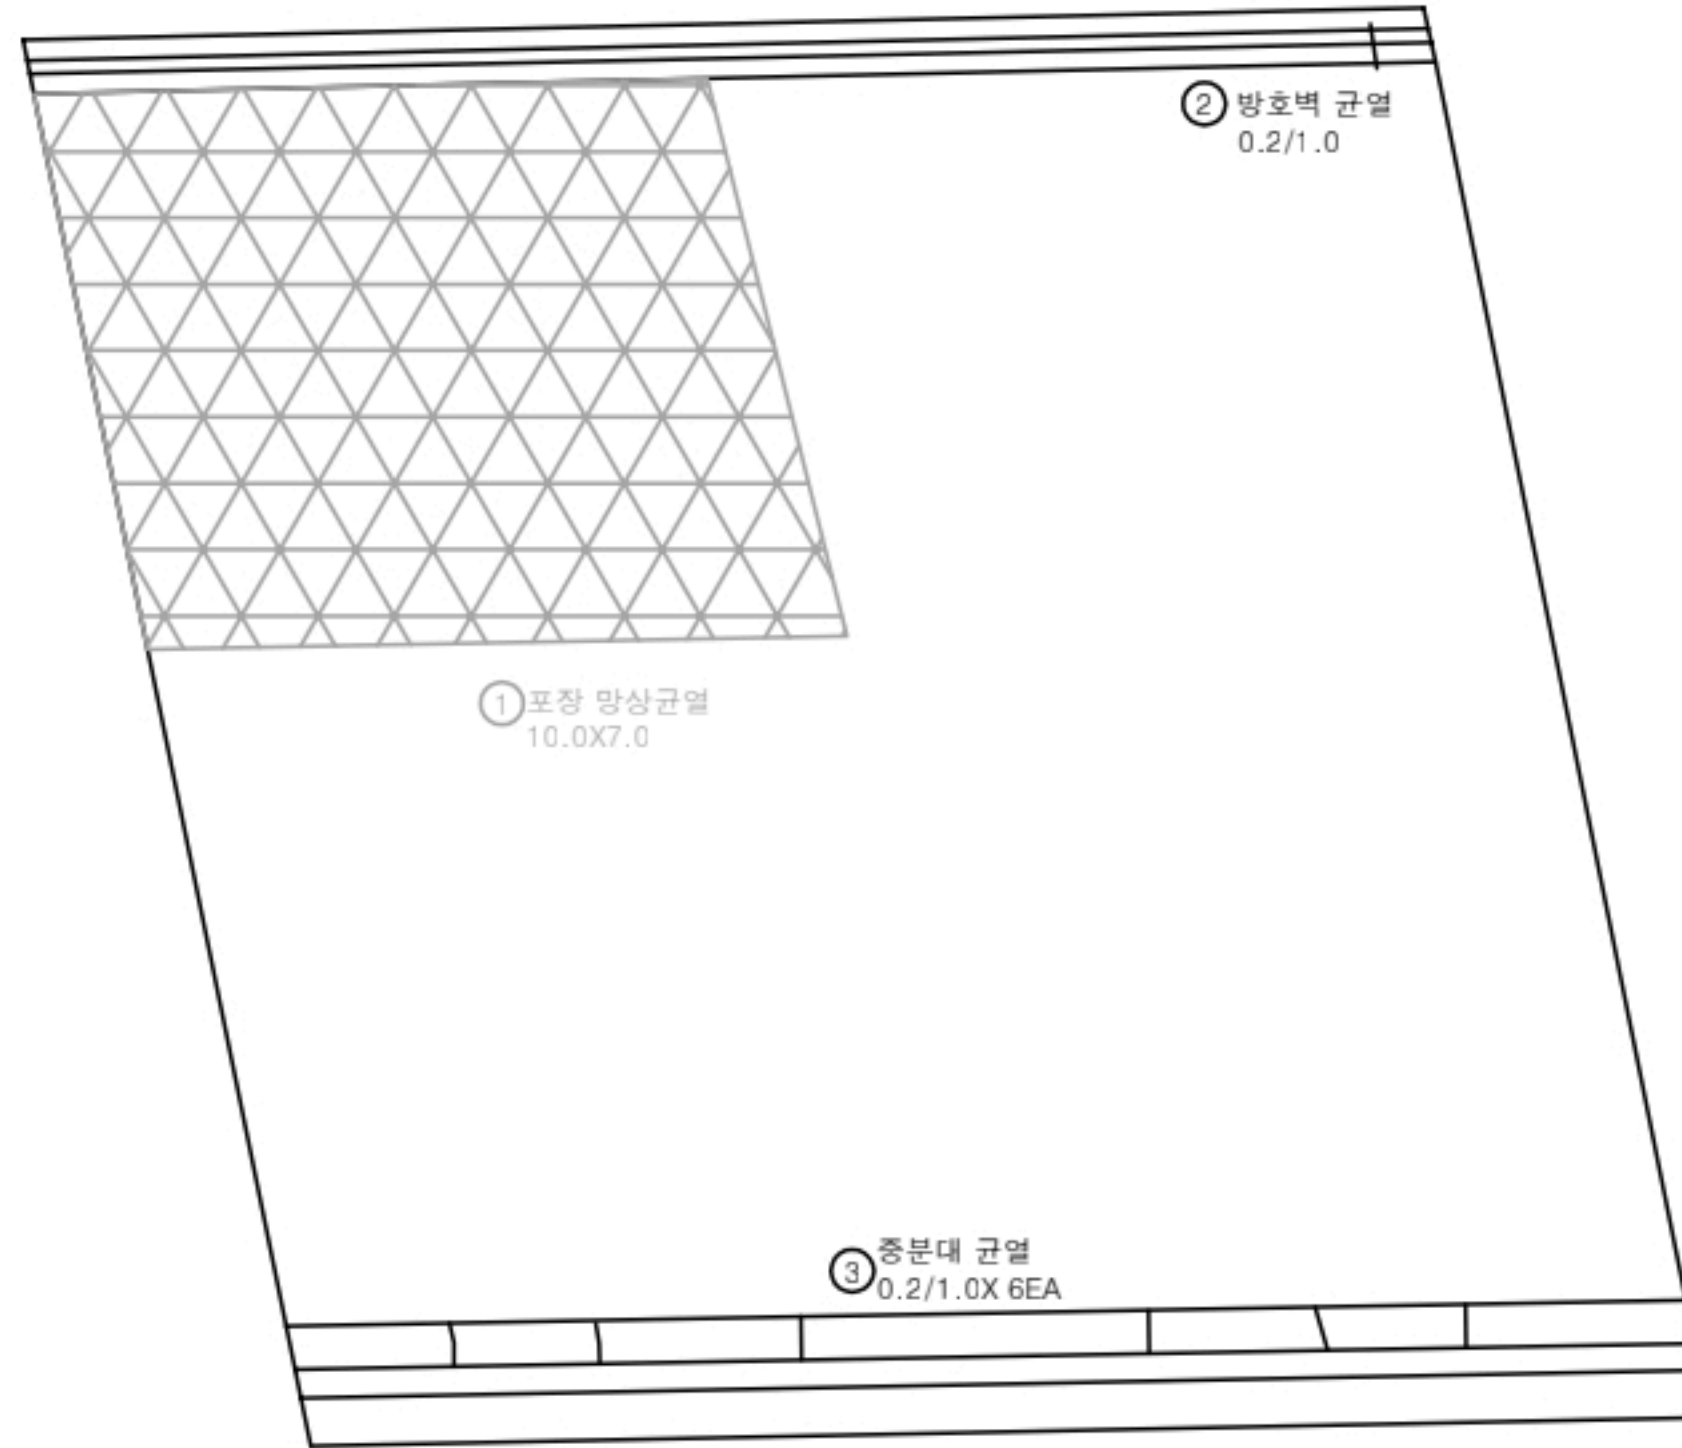
| 번호 | 구분 | 부재 | 손상내용 | 손상현황 | | | | | | 비고 |
|---|---|---|---|---|---|---|---|---|---|---|
| 1 | 19하 | 신축이음 | 후타재 균열 | 0.2 | 0.5 | | 2.00 | m | 4 | |
| 2 | 19하 | 중분대 | 중분대 균열 | 0.2 | 1.0 | | 9.00 | m | 9 | |

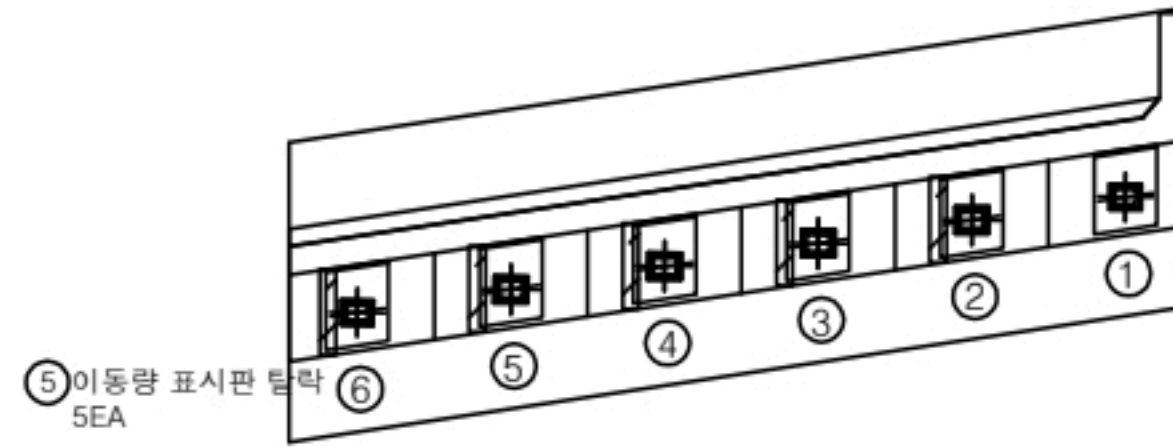
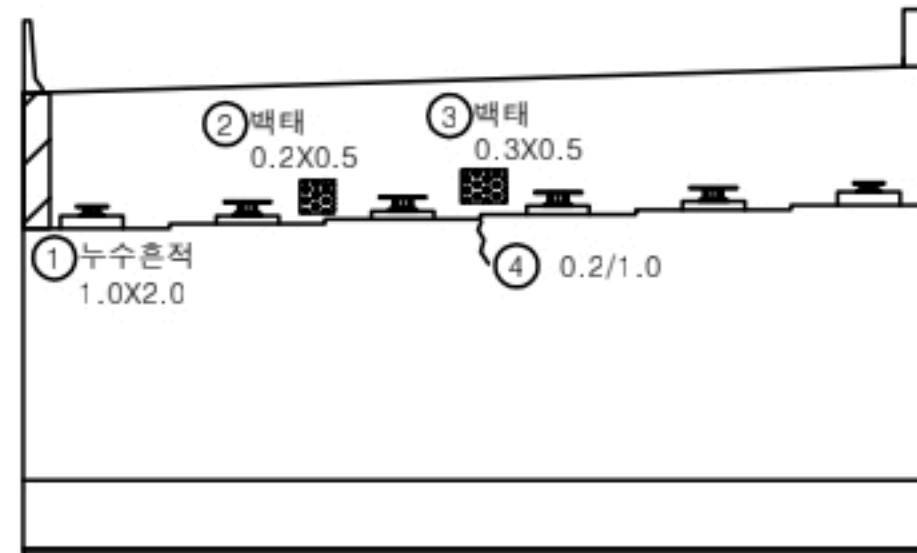
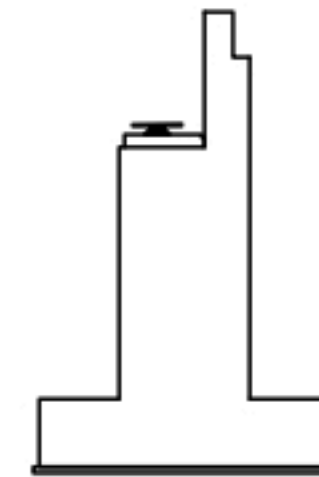
| 번호 | 구분 | 부재 | 손상내용 | 손상현황 | | | | | | 비 고 |
|---|---|---|---|---|---|---|---|---|---|---|
| 1 | 19하 | 교대 | 누수흔적 | | 1.0 | 2.0 | 2.00 | m <sup>2</sup> | 1 | |
| 4 | 21하 | 교대 | 균열(0.3mm미만) | 0.2 | 1.0 | | 1.00 | m | 1 | |

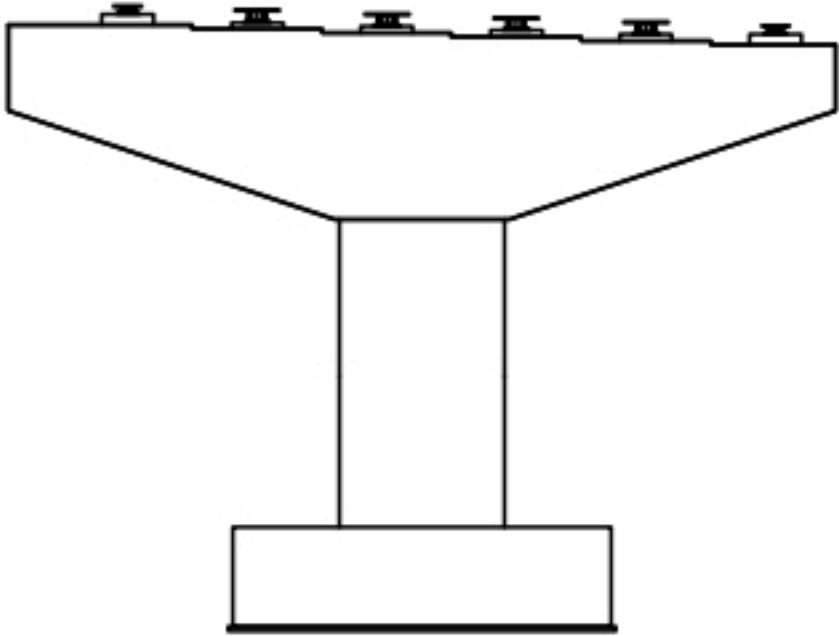
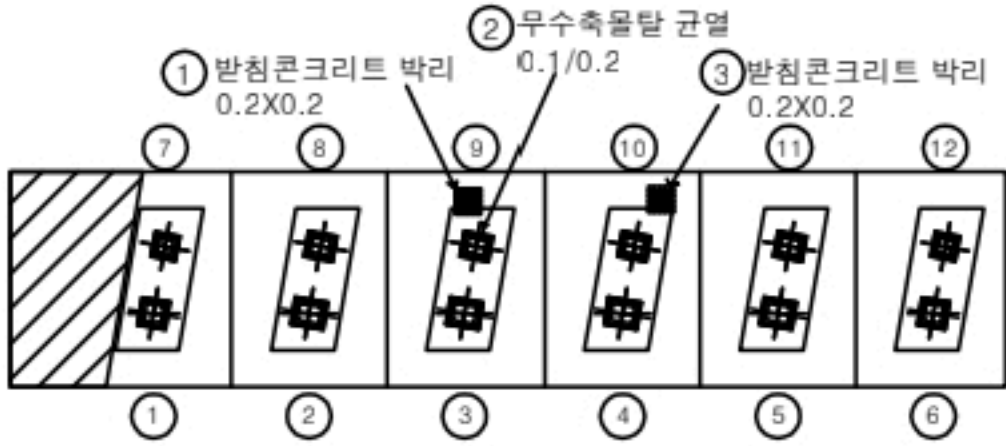
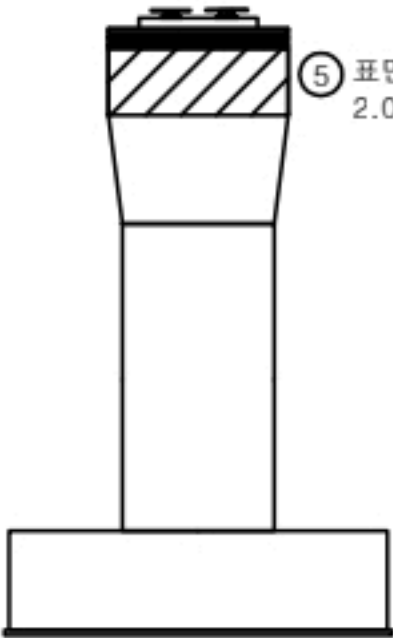
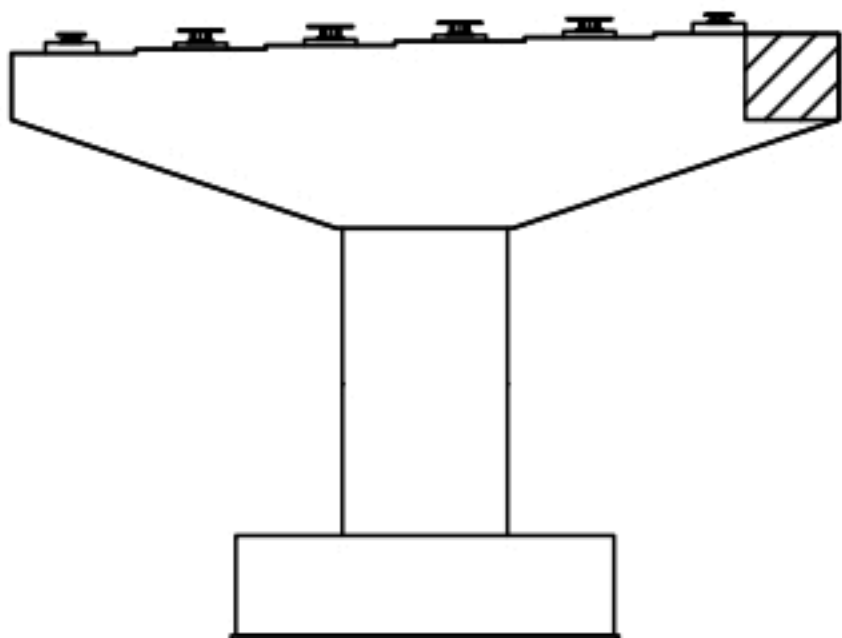
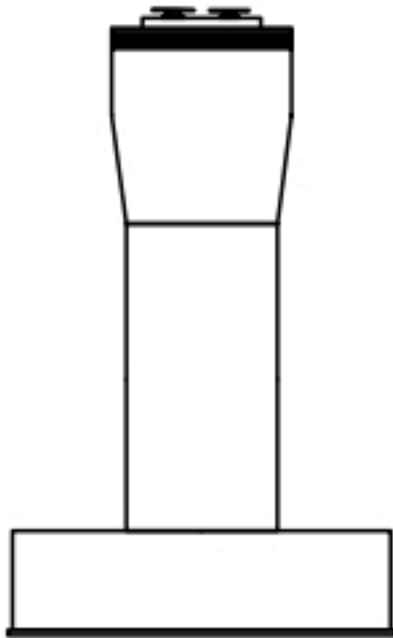
| 번호 | 구분 | 부재 | 손상내용 | 손상현황 | | | | | | 비 고 |
|---|---|---|---|---|---|---|---|---|---|---|
| 2 | 19하 | 교량발침 | 무수축물탈 균열 | 0.1 | 0.2 | | 0.20 | m | 1 | |
