상주영천고속도로 2024~2025년 시설물 안전점검 용역  
(2024년 하반기 정기안전점검)

# 외 관 조 사 망 도

상춘교

2024.11

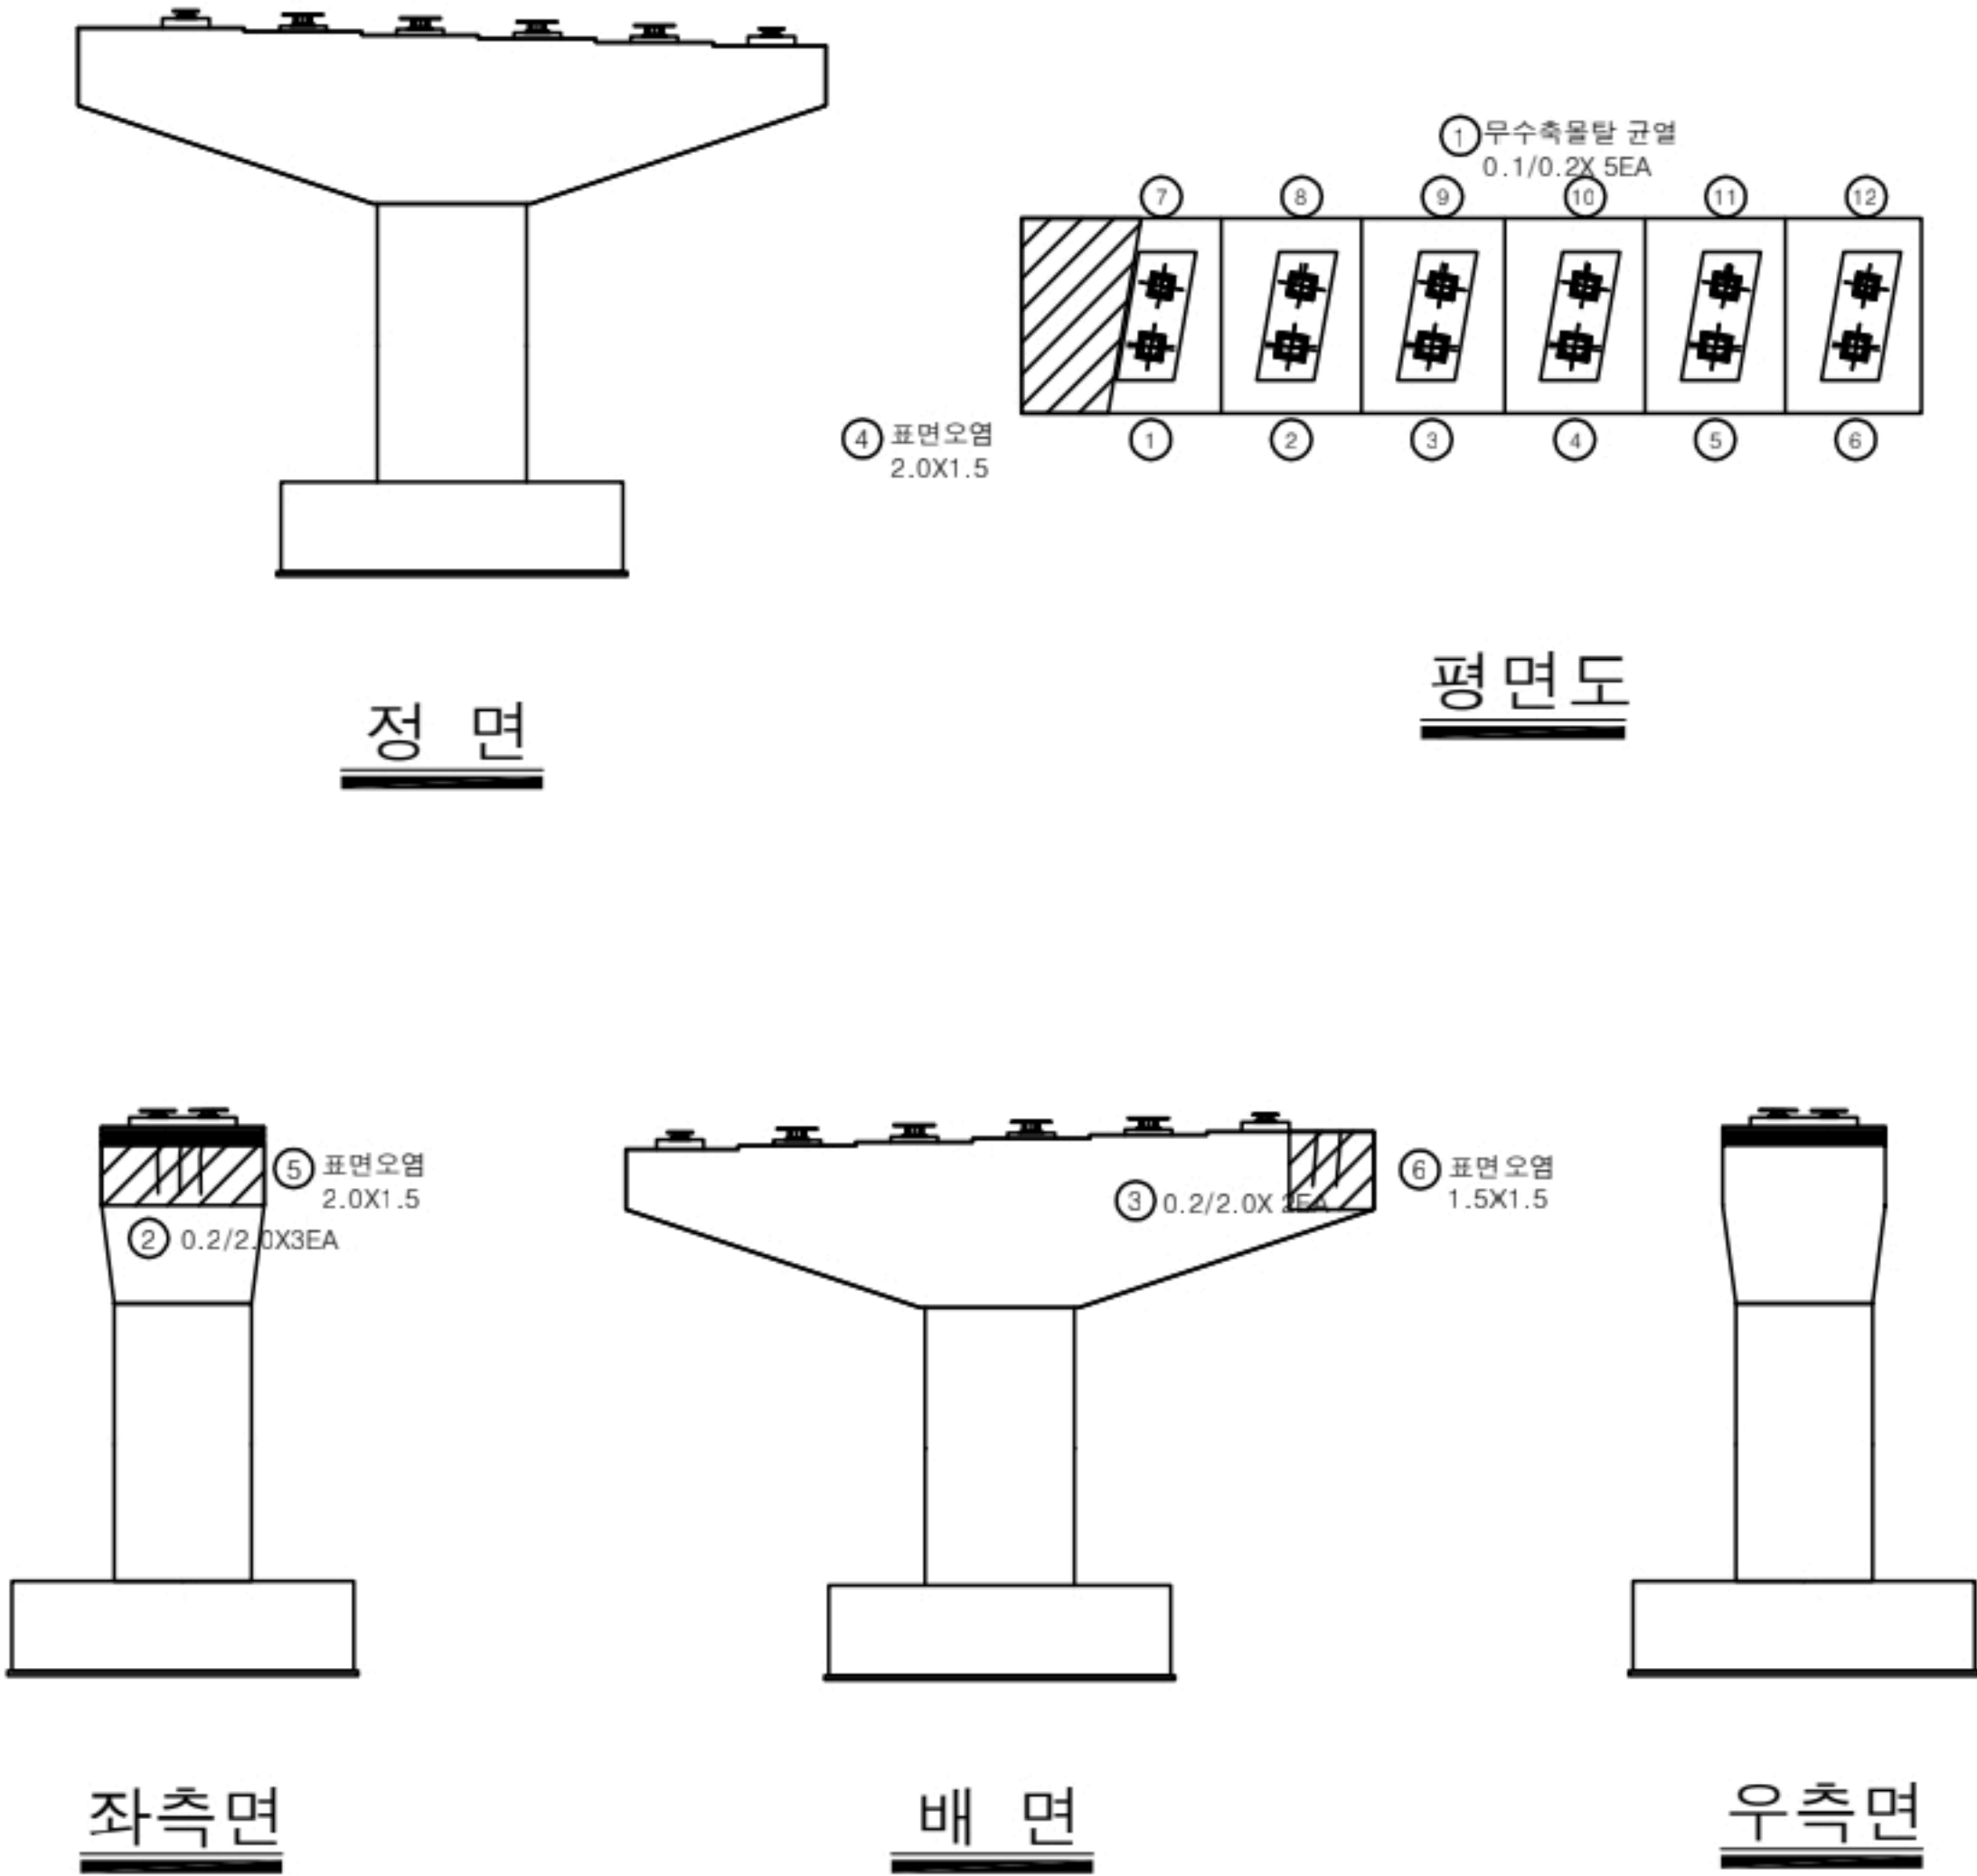
| 번호 | 구분 | 부재 | 손상내용 | 손상현황 | | | | | | 비 고 |
|---|---|---|---|---|---|---|---|---|---|---|
| 1 | 19하 | 교량받침 | 무수축물탈 균열 | 0.1 | 0.2 | | 1.00 | m | 5 | |
| 2 | 19하 | 교각 | 균열(0.3mm미만) | 0.2 | 2.0 | | 6.00 | m | 3 | |
| 3 | 19하 | 교각 | 균열(0.3mm미만) | 0.2 | 2.0 | | 4.00 | m | 2 | |

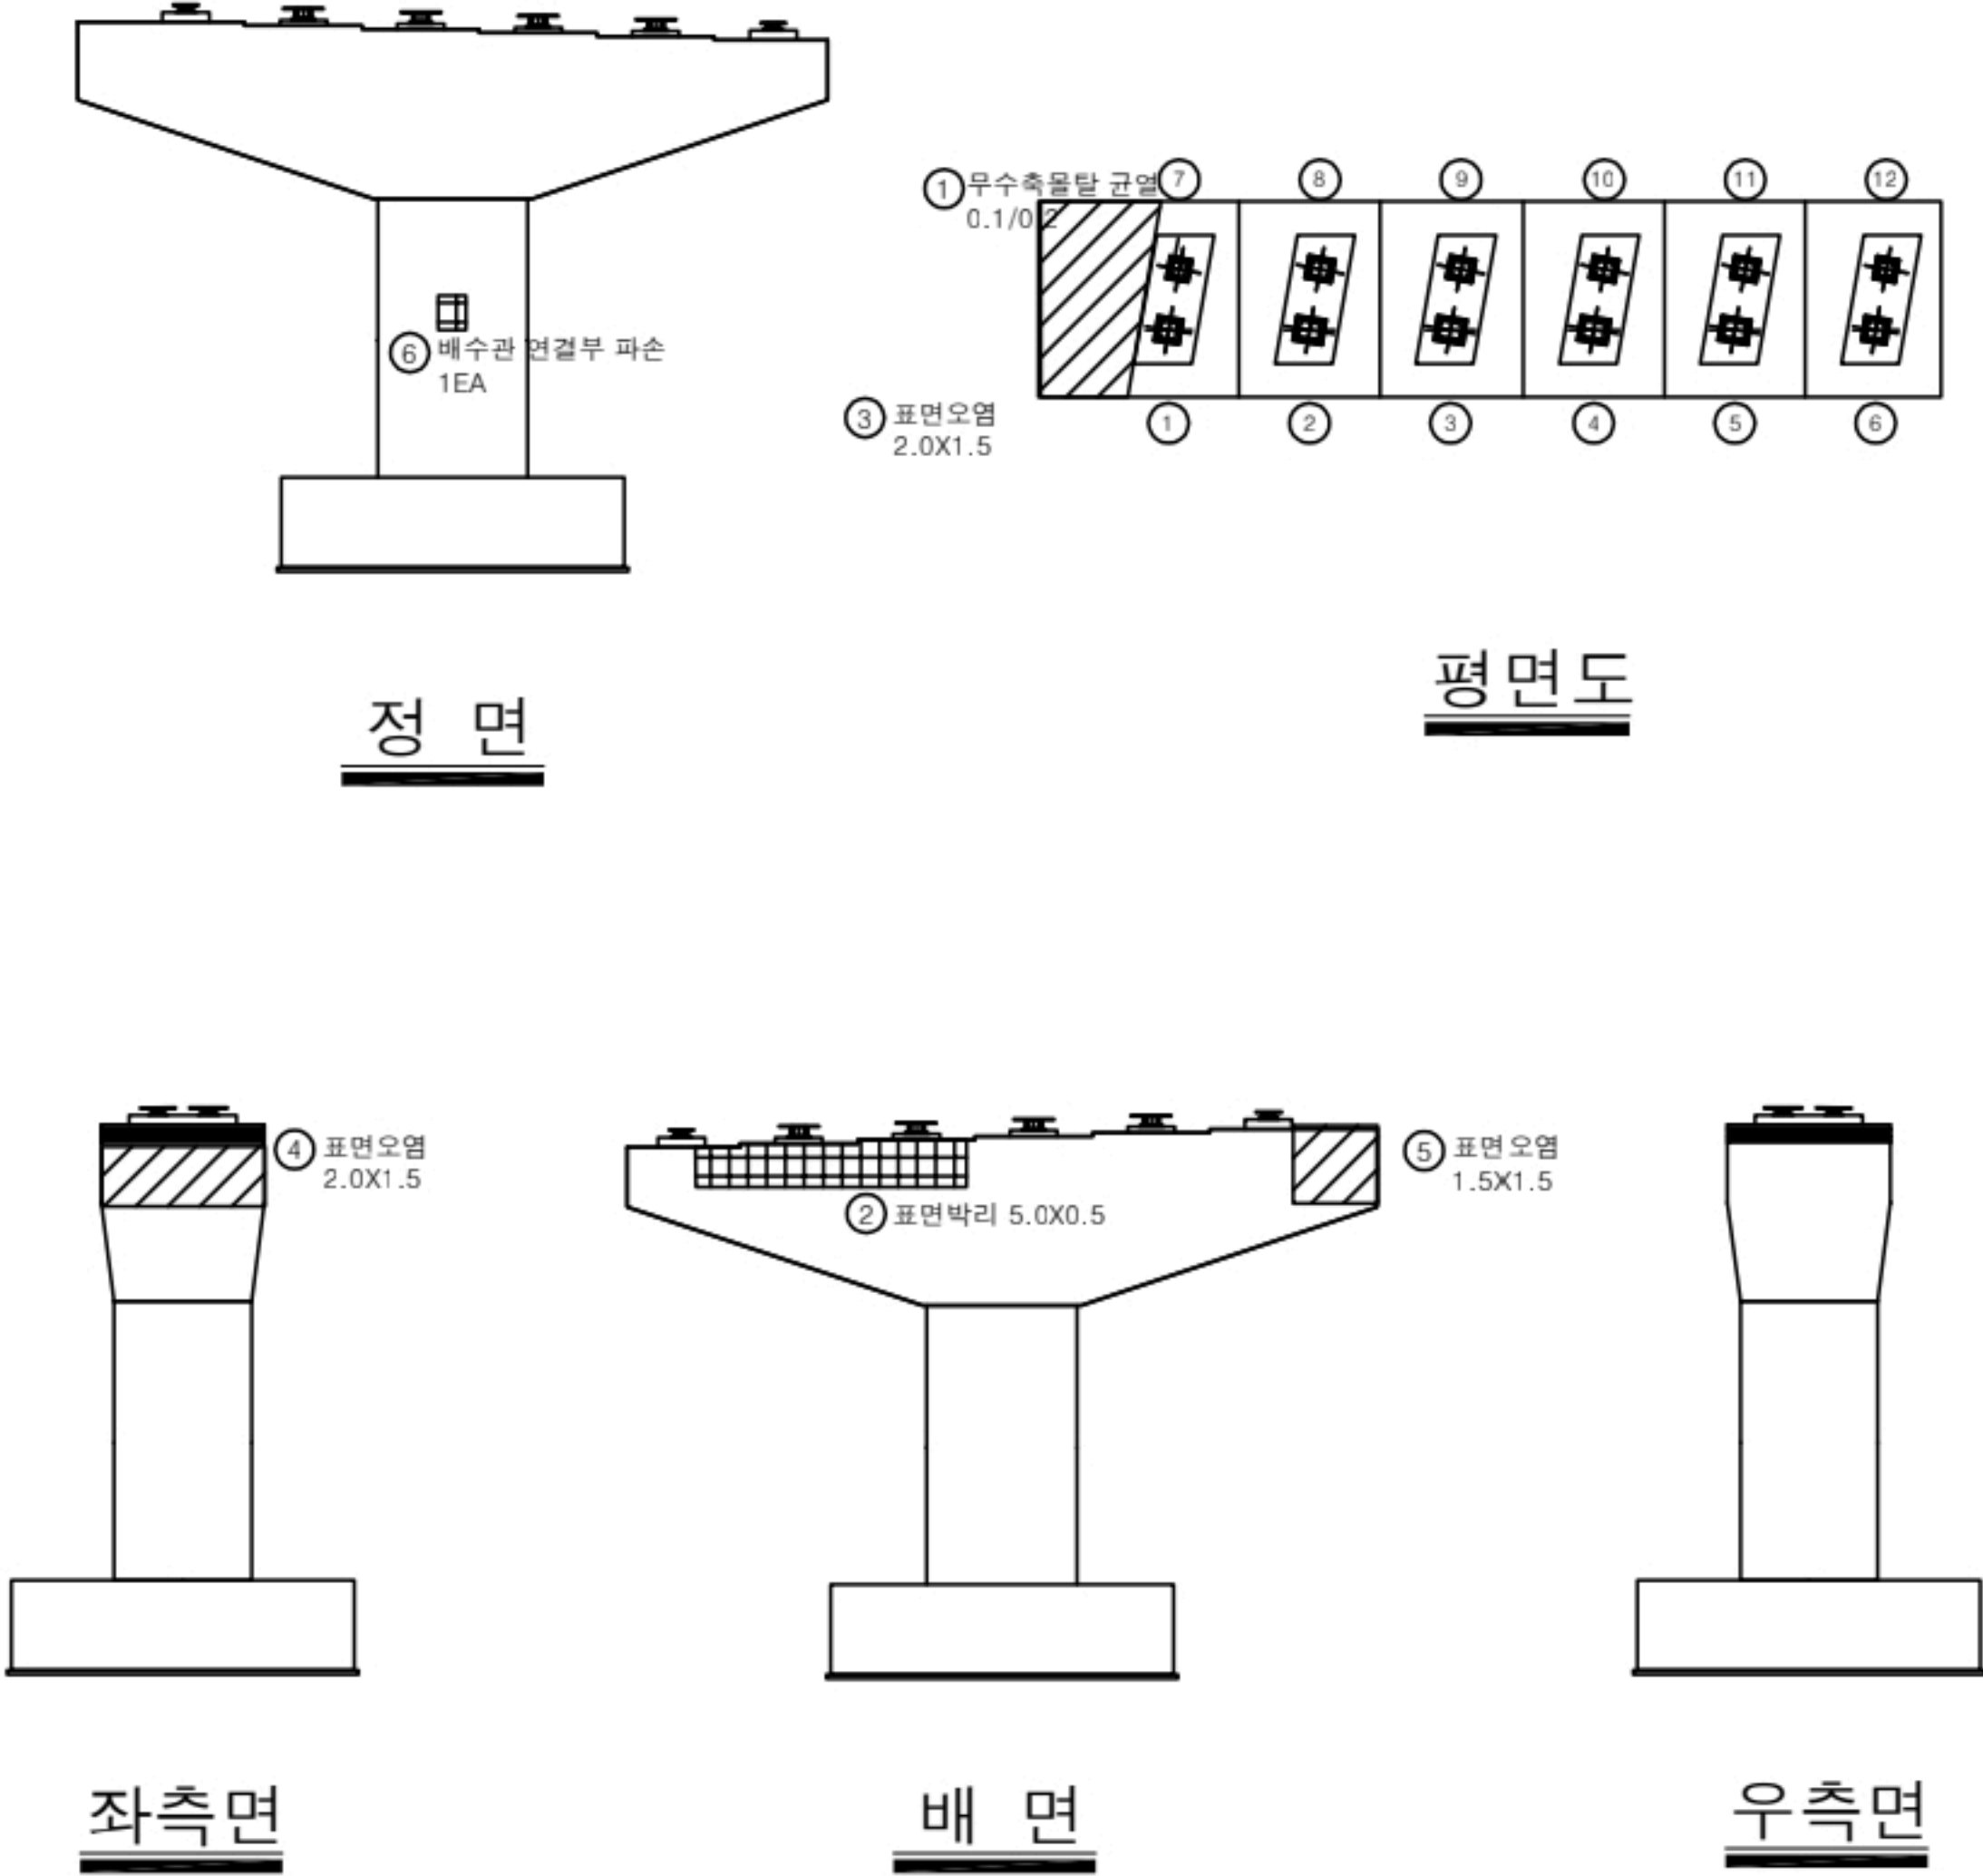
| 번호 | 구분 | 부재 | 손상내용 | 손상현황 | | | | | | 비 고 |
|---|---|---|---|---|---|---|---|---|---|---|
| 1 | 19하 | 교량받침 | 무수축물탈 균열 | 0.1 | 0.2 | | 0.20 | m | 1 | |

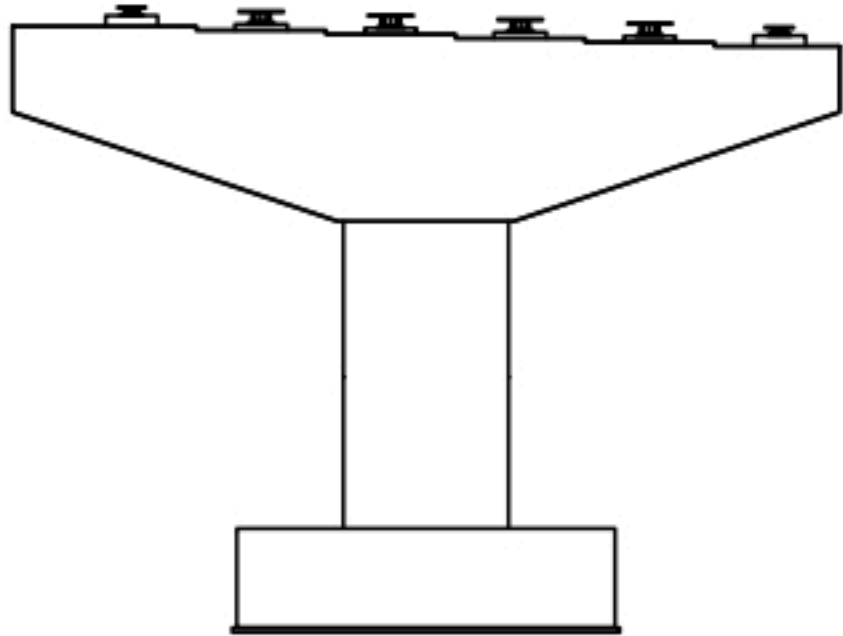
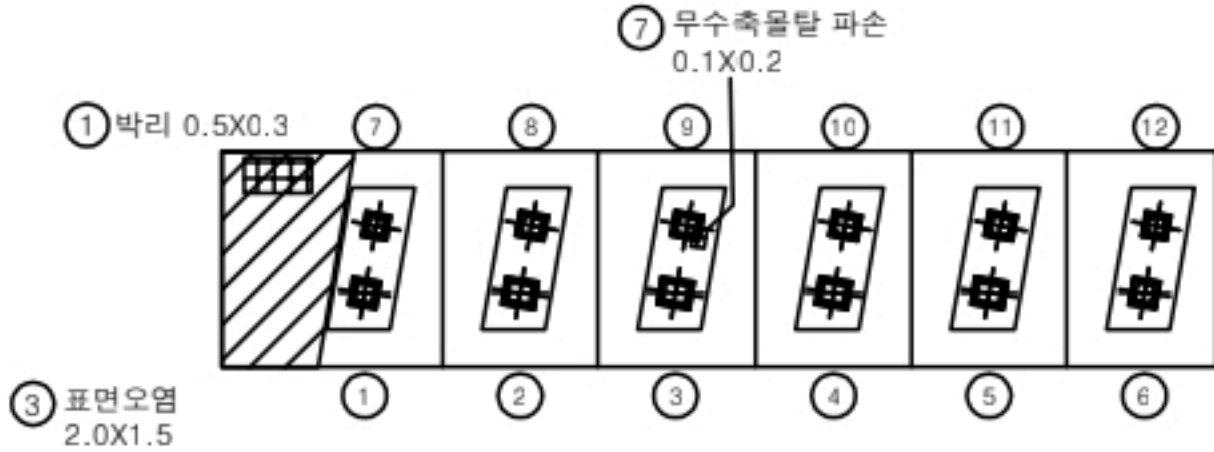
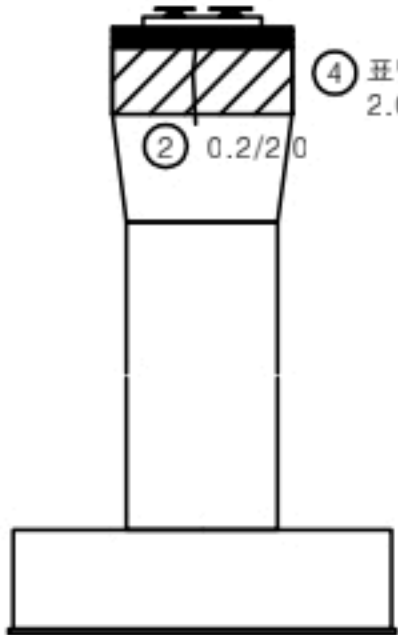
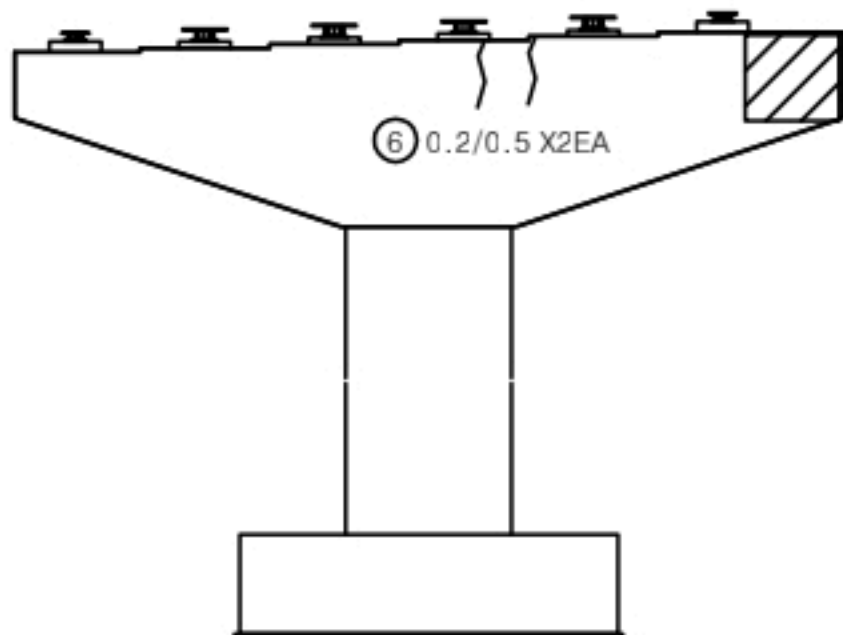
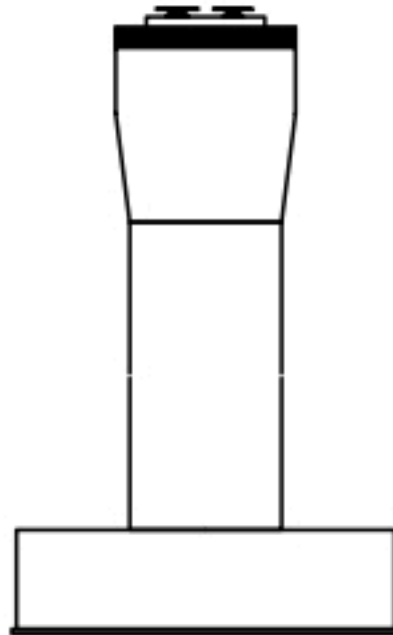
| 번호 | 구분 | 부재 | 손상내용 | 손상현황 | | | | | | 비 고 |
|---|---|---|---|---|---|---|---|---|---|---|
| 2 | 19하 | 교각 | 균열(0.3mm미만) | 0.2 | 2.0 | | 2.00 | m | 1 | |
| 6 | 23하 | 교각 | 균열(0.3mm미만) | 0.2 | 0.5 | | 1.00 | m | 2 | |

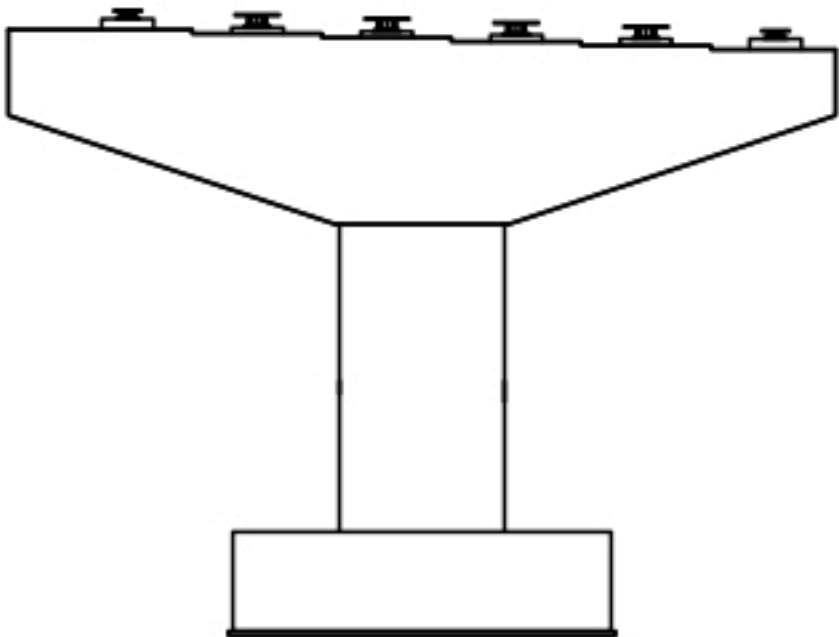
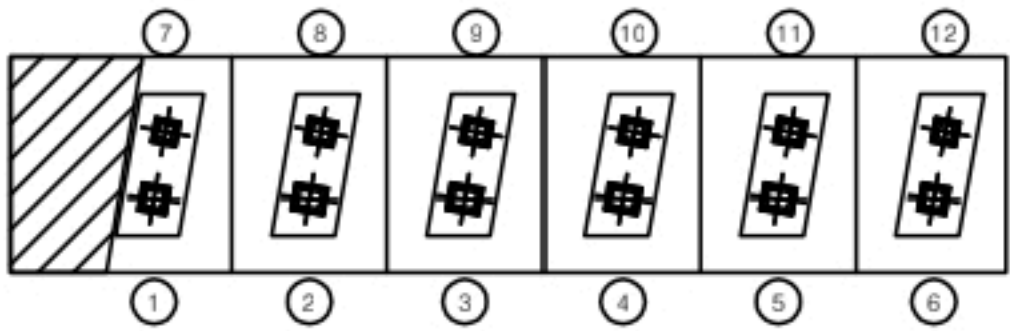
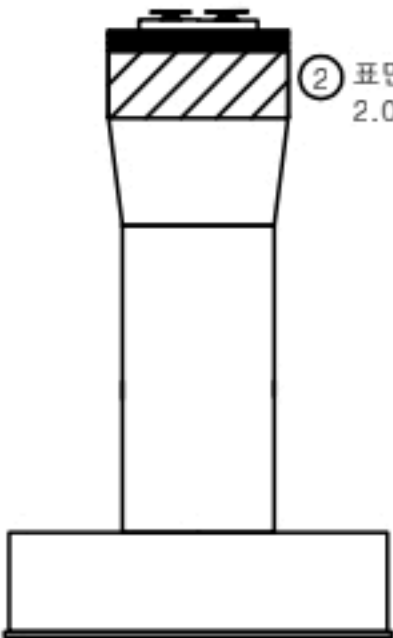
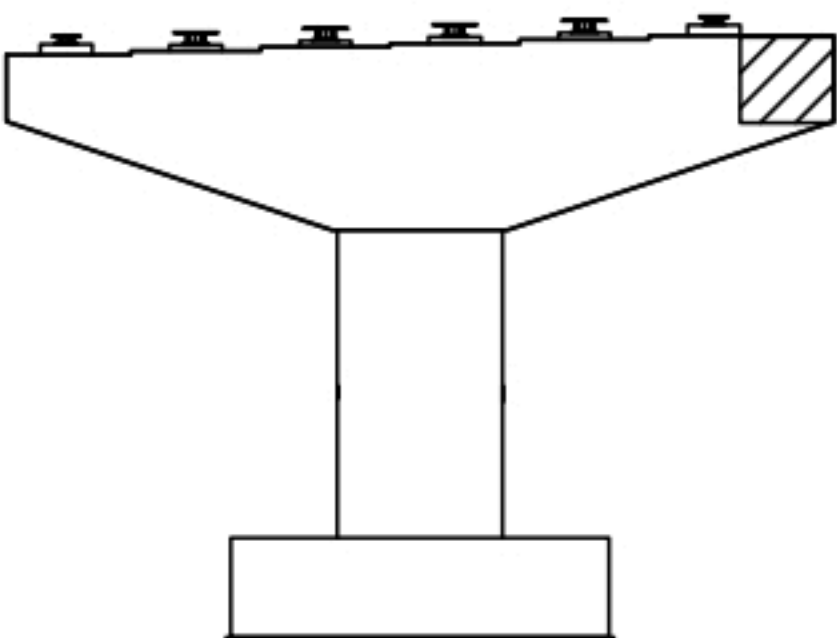
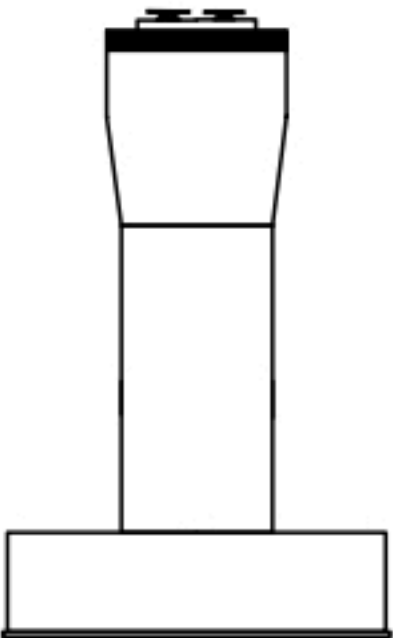
| 번호 | 구분 | 부재 | 손상내용 | 손상현황 | | | | | | 비 고 |
|---|---|---|---|---|---|---|---|---|---|---|
| 1 | 19하 | 교량받침 | 무수축물탈 균열 | 0.1 | 0.2 | | 0.20 | m | 1 | |

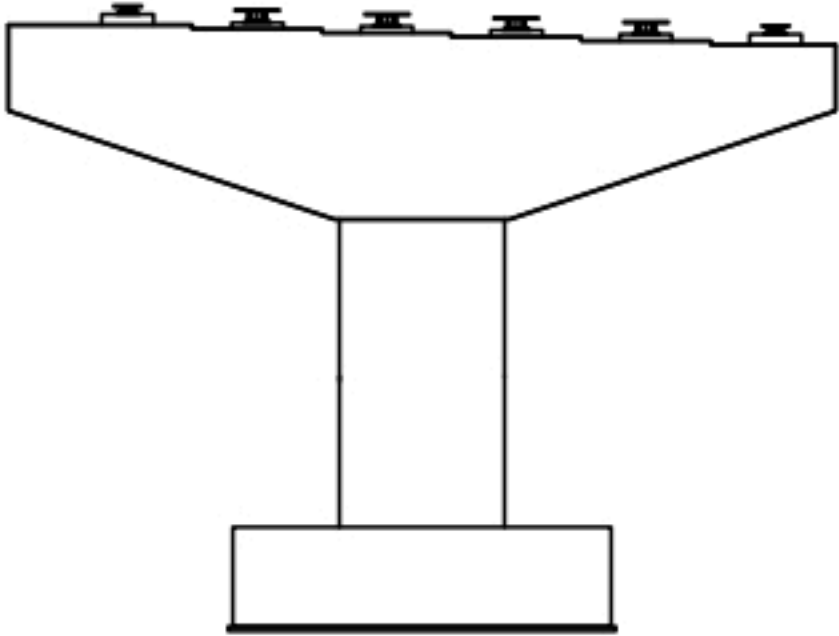
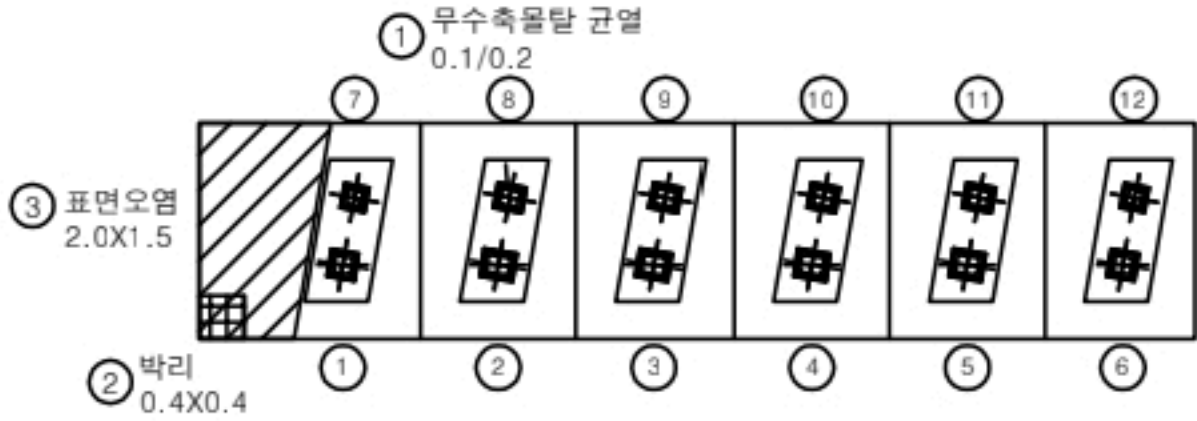
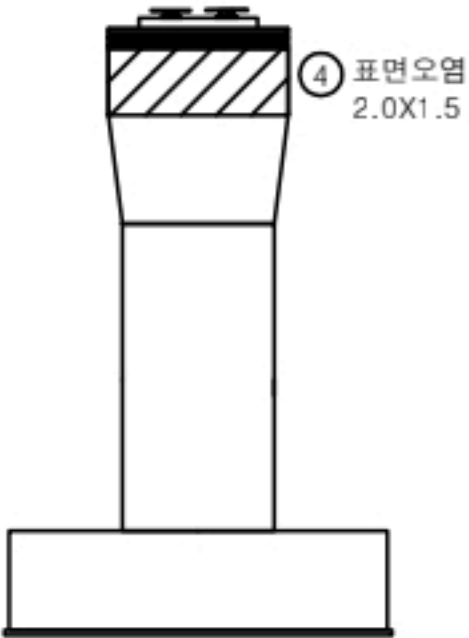
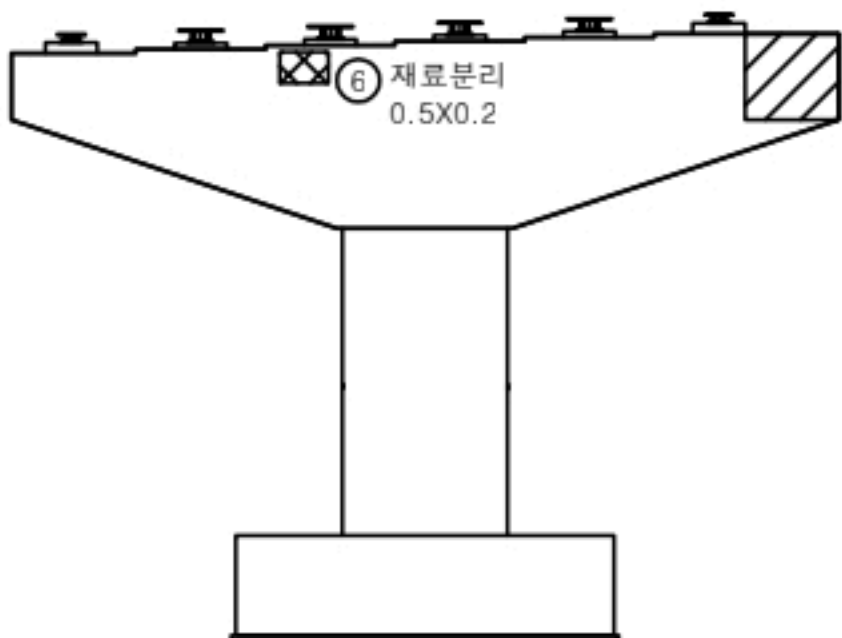
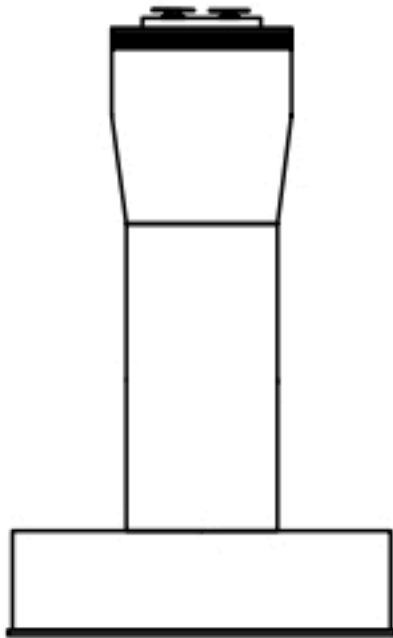
| 번호 | 구분 | 부재 | 손상내용 | 손상현황 | | | | | | 비 고 |
|---|---|---|---|---|---|---|---|---|---|---|
| 1 | 19하 | 교량받침 | 무수축물탈 균열 | 0.2 | 0.2 | | 0.20 | m | 1 | |
| 5 | 23하 | 교량받침 | 무수축물탈 균열 | 0.1 | 0.2 | | 0.20 | m | 1 | |

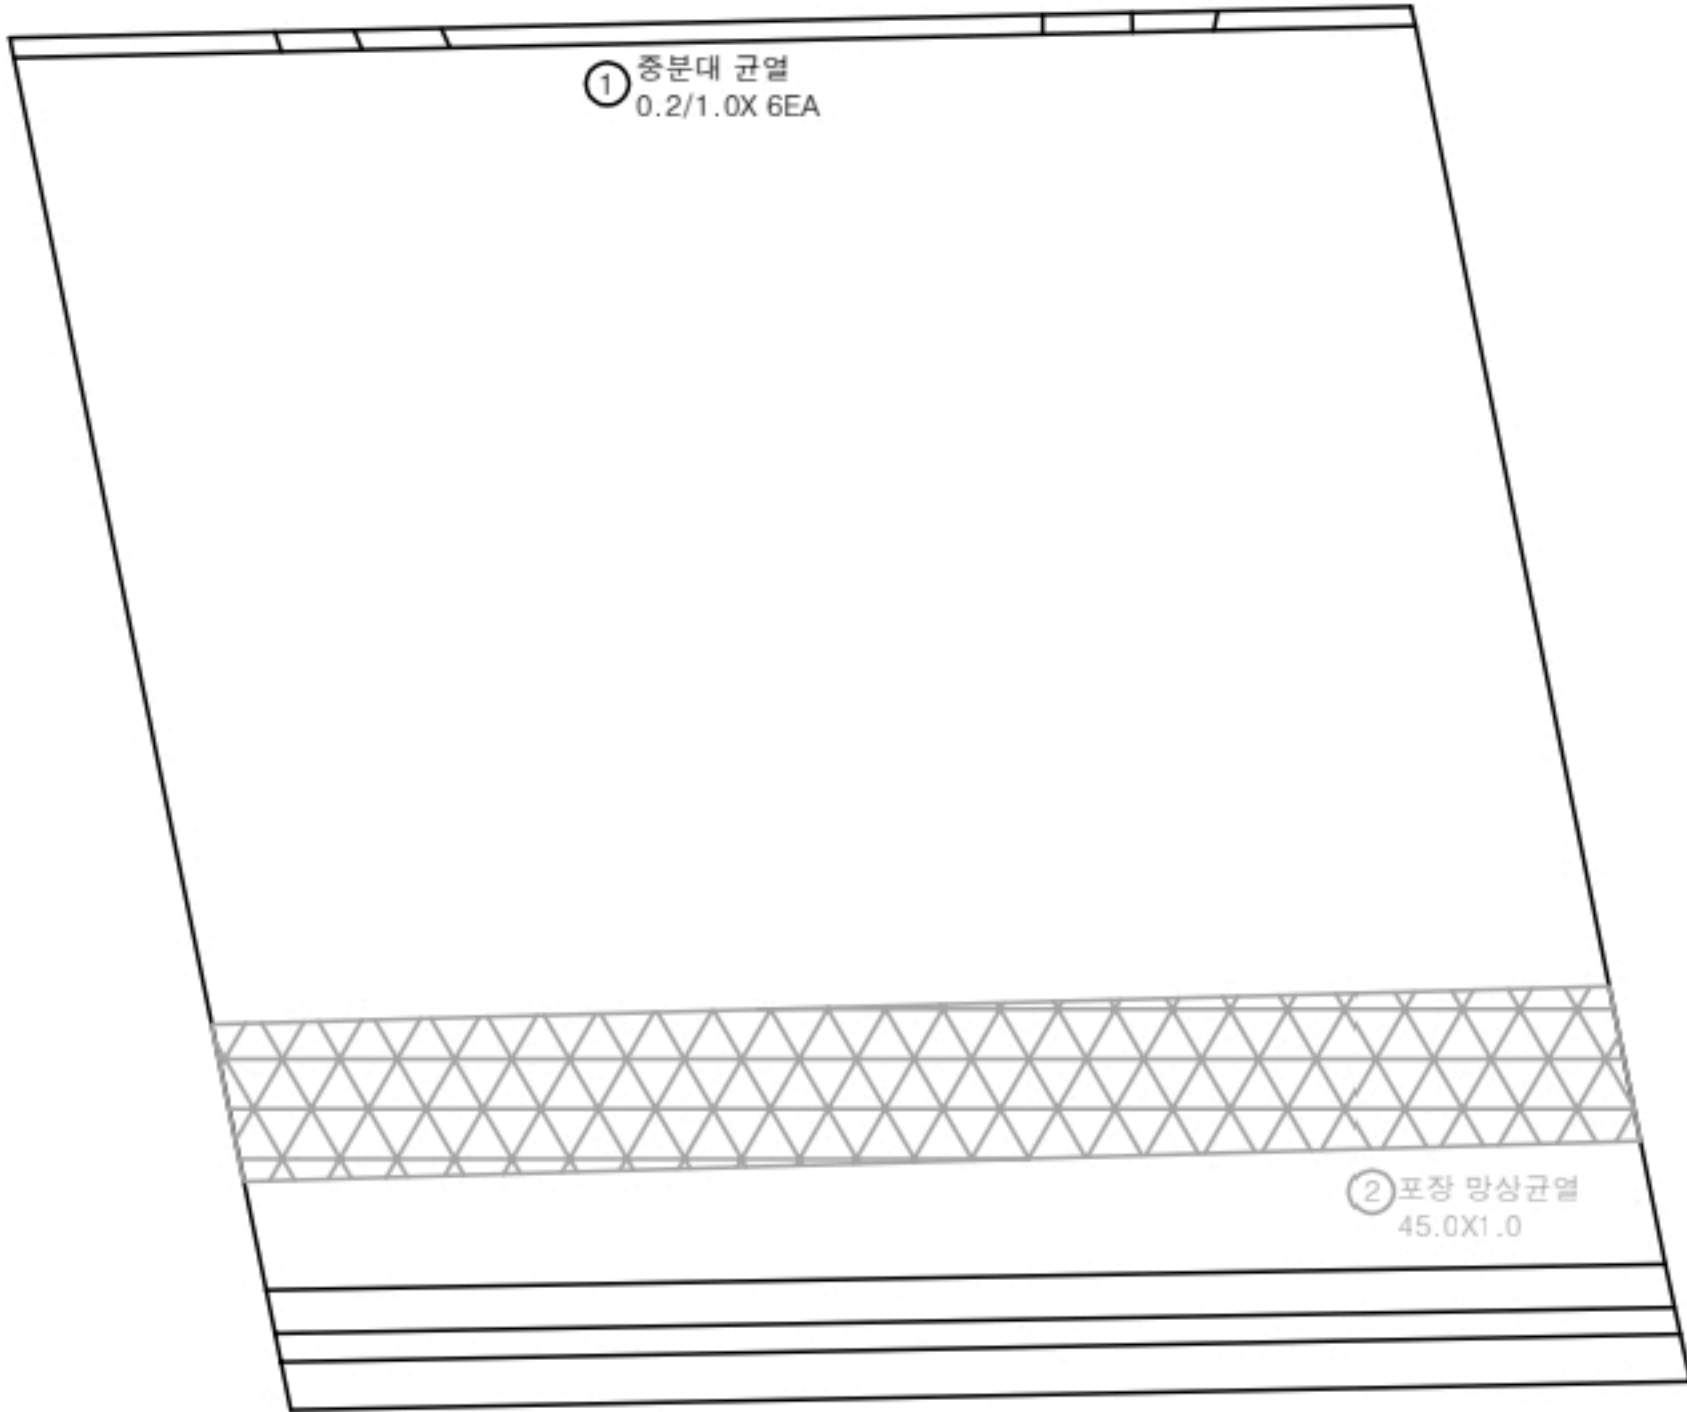
| 번호 | 구분 | 부재 | 손상내용 | 손상현황 | | | | | | 비 고 |
|---|---|---|---|---|---|---|---|---|---|---|
| 1 | 19하 | 중분대 | 중분대 균열 | 0.2 | 1.0 | | 6.00 | m | 6 | |
| 2 | 19하 | 교면포장 | 포장 망상균열 | | 45.0 | 1.0 | 45.00 | m <sup>2</sup> | 1 | 21'상 보수 |

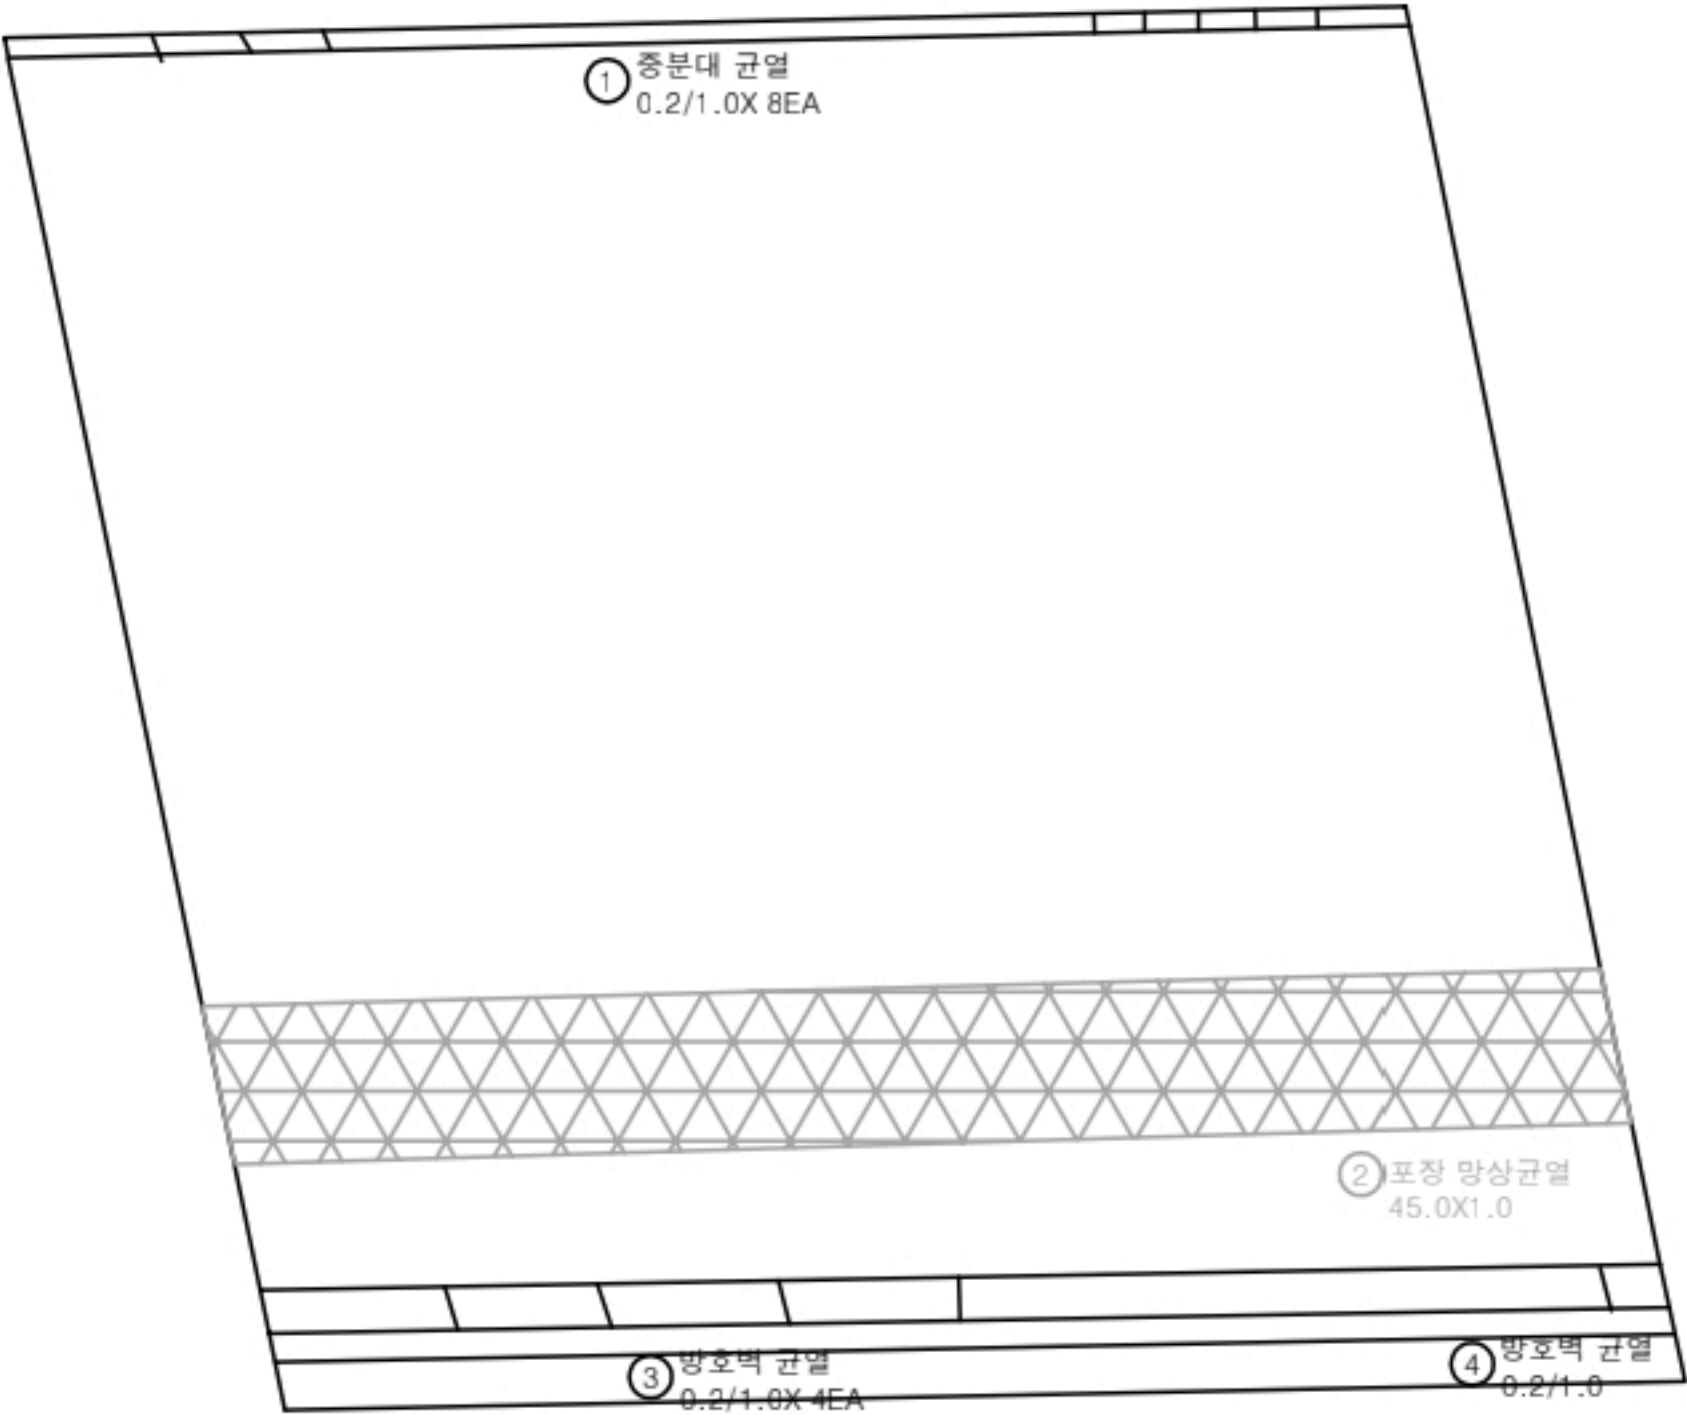
| 번호 | 구분 | 부재 | 손상내용 | 손상현황 | | | | | | 비고 |
|---|---|---|---|---|---|---|---|---|---|---|
| 1 | 19하 | 중분대 | 중분대 균열 | 0.2 | 1.0 | | 8.00 | m | 8 | |
| 2 | 19하 | 교면포장 | 포장 망상균열 | | 45.0 | 1.0 | 45.00 | m <sup>2</sup> | 1 | 21'상 보수 |
| 3 | 19하 | 방호벽 | 방호벽 균열 | 0.2 | 1.0 | | 4.00 | m | 4 | |
| 4 | 21하 | 방호벽 | 방호벽 균열 | 0.2 | 1.0 | | 1.00 | m | 1 | |

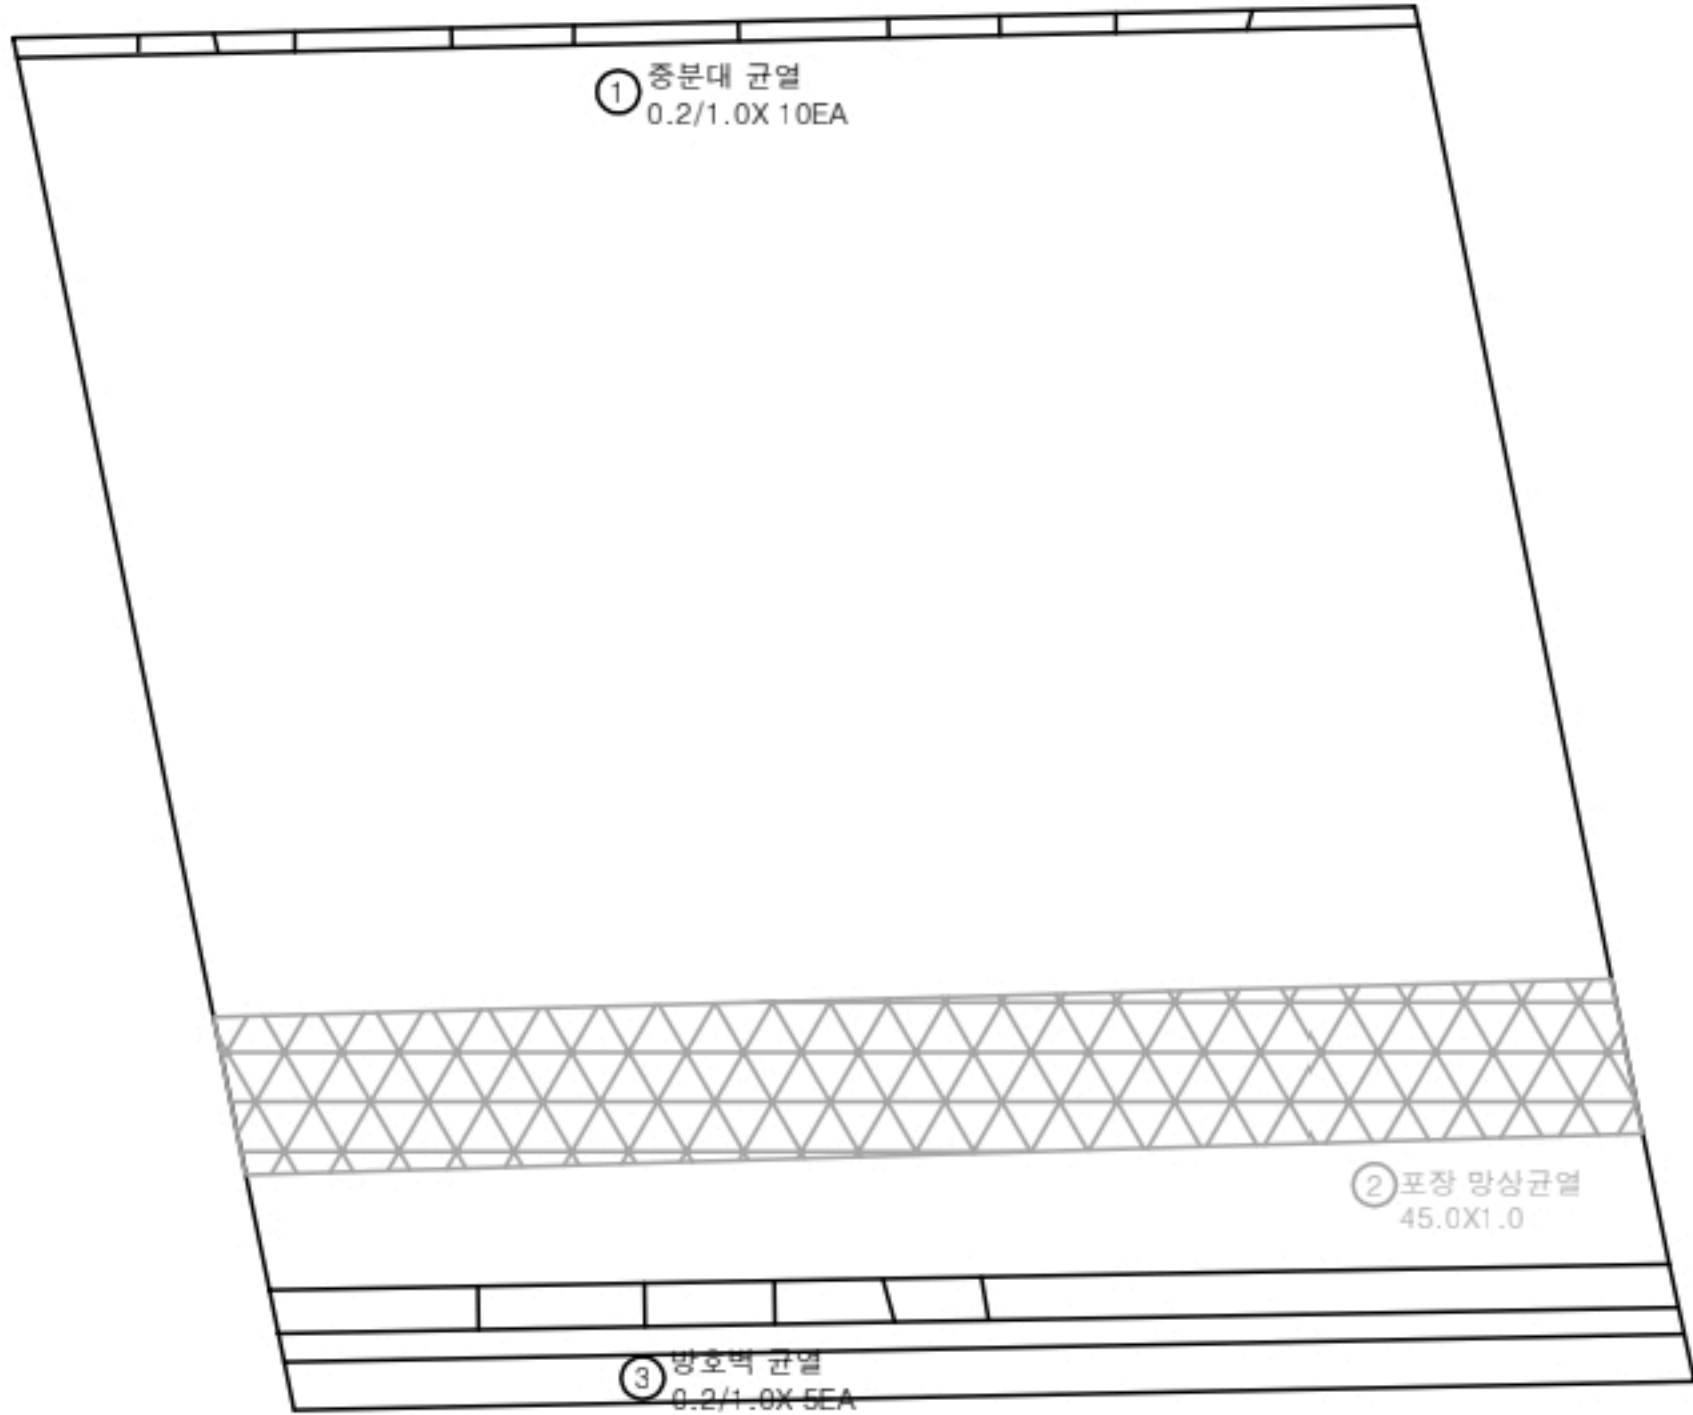
| 번호 | 구분 | 부재 | 손상내용 | 손상현황 | | | | | | 비 고 |
|---|---|---|---|---|---|---|---|---|---|---|
| 1 | 19하 | 중분대 | 중분대 균열 | 0.2 | 1.0 | | 10.00 | m | 10 | |
| 2 | 19하 | 교면포장 | 포장 망상균열 | | 45.0 | 1.0 | 45.00 | m <sup>2</sup> | 1 | 21'상 보수 |
| 3 | 19하 | 방호벽 | 방호벽 균열 | 0.2 | 1.0 | | 5.00 | m | 5 | |
