상주영천고속도로 2024~2025년 시설물 안전점검 용역  
(2024년 하반기 정기안전점검)

# 외 관 조 사 망 도

상춘교

2024.11

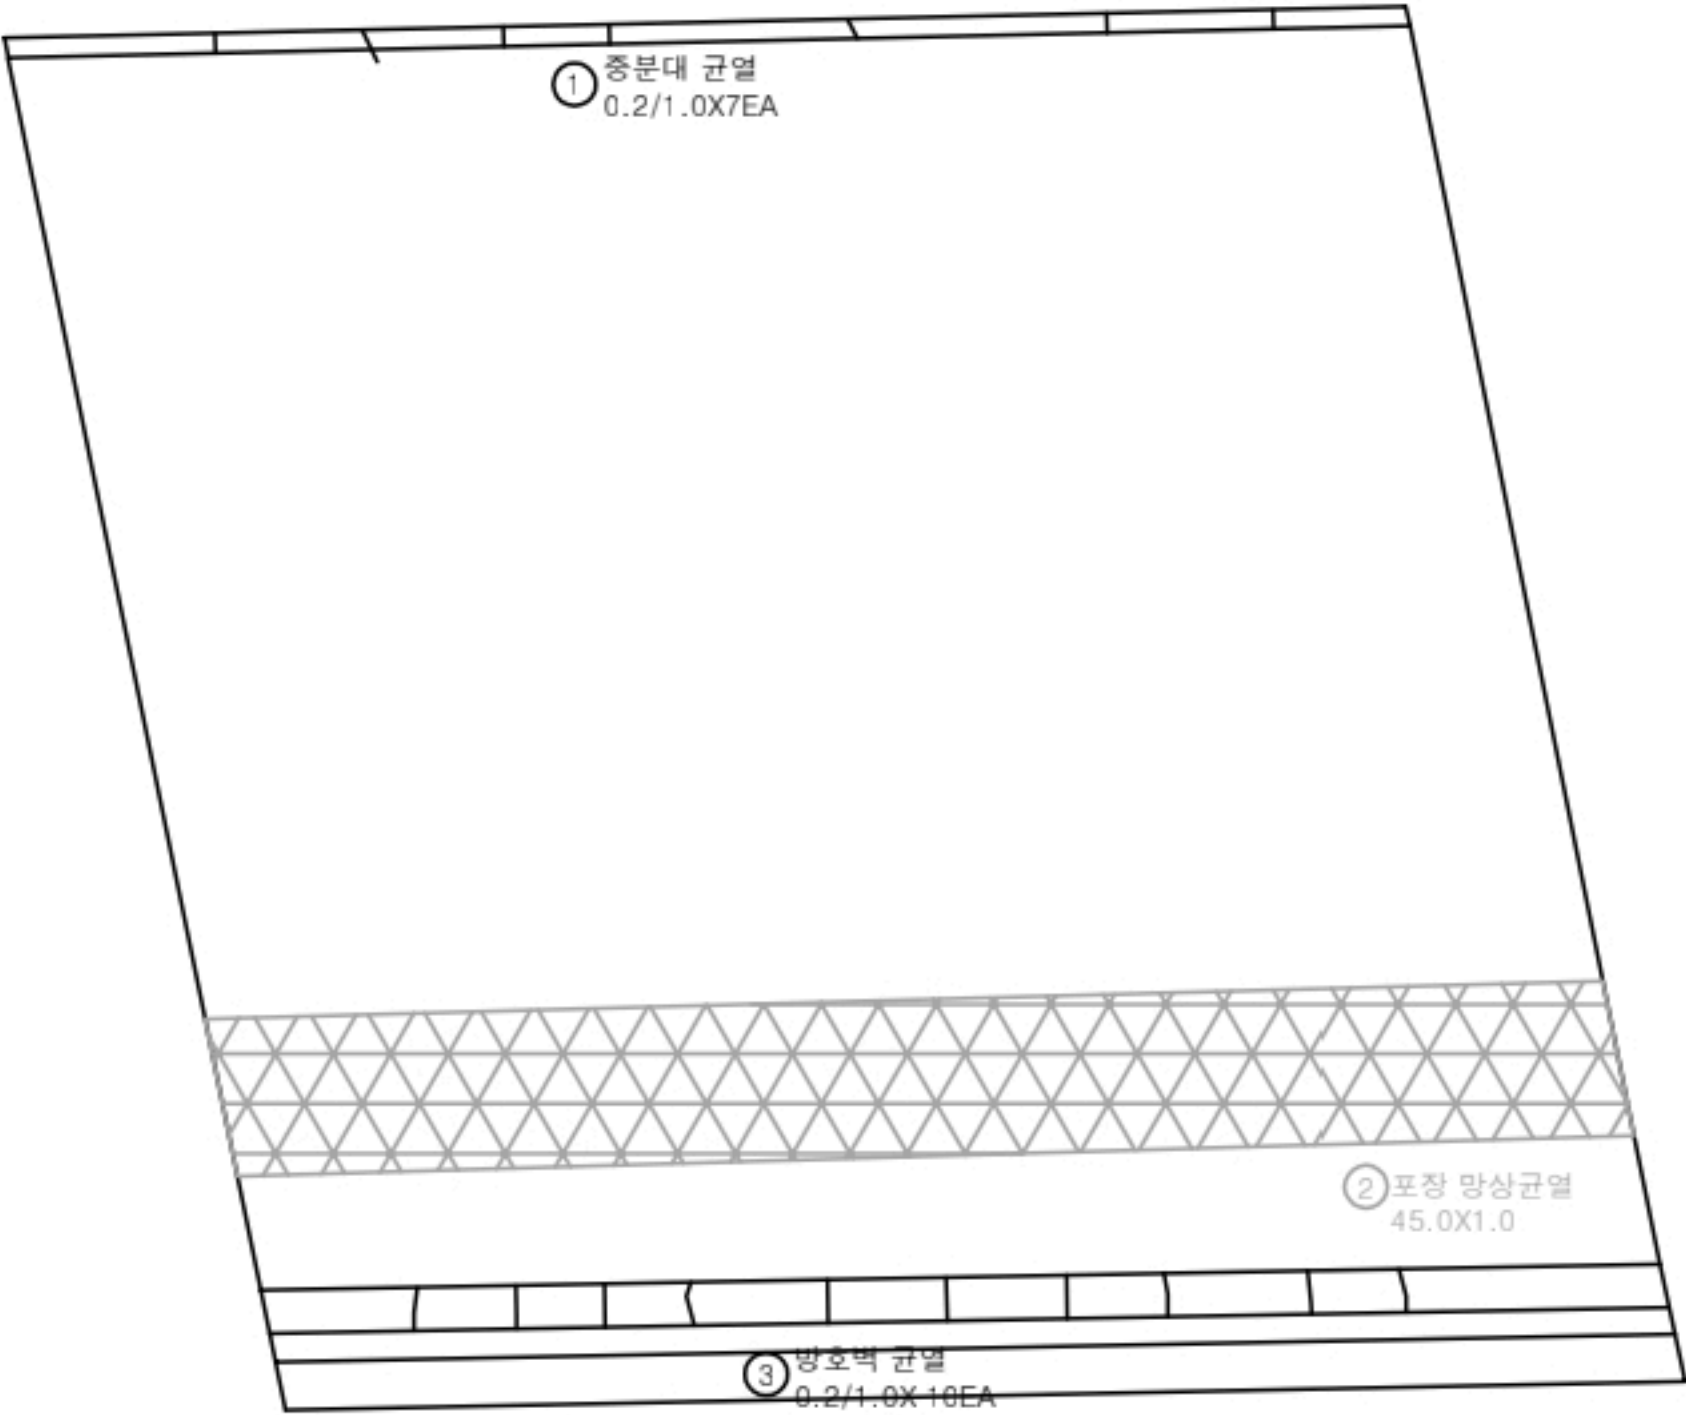
| 번호 | 구분 | 부재 | 손상내용 | 손상현황 | | | | | | 비 고 |
|---|---|---|---|---|---|---|---|---|---|---|
| 1 | 19하 | 종분대 | 종분대 균열 | 0.2 | 1.0 | | 7.00 | m | 7 | |
| 2 | 19하 | 교면포장 | 포장 망상균열 | | 45.0 | 1.0 | 45.00 | m <sup>2</sup> | 1 | 21'상 보수 |
| 3 | 19하 | 방호벽 | 방호벽 균열 | 0.2 | 1.0 | | 10.00 | m | 10 | |

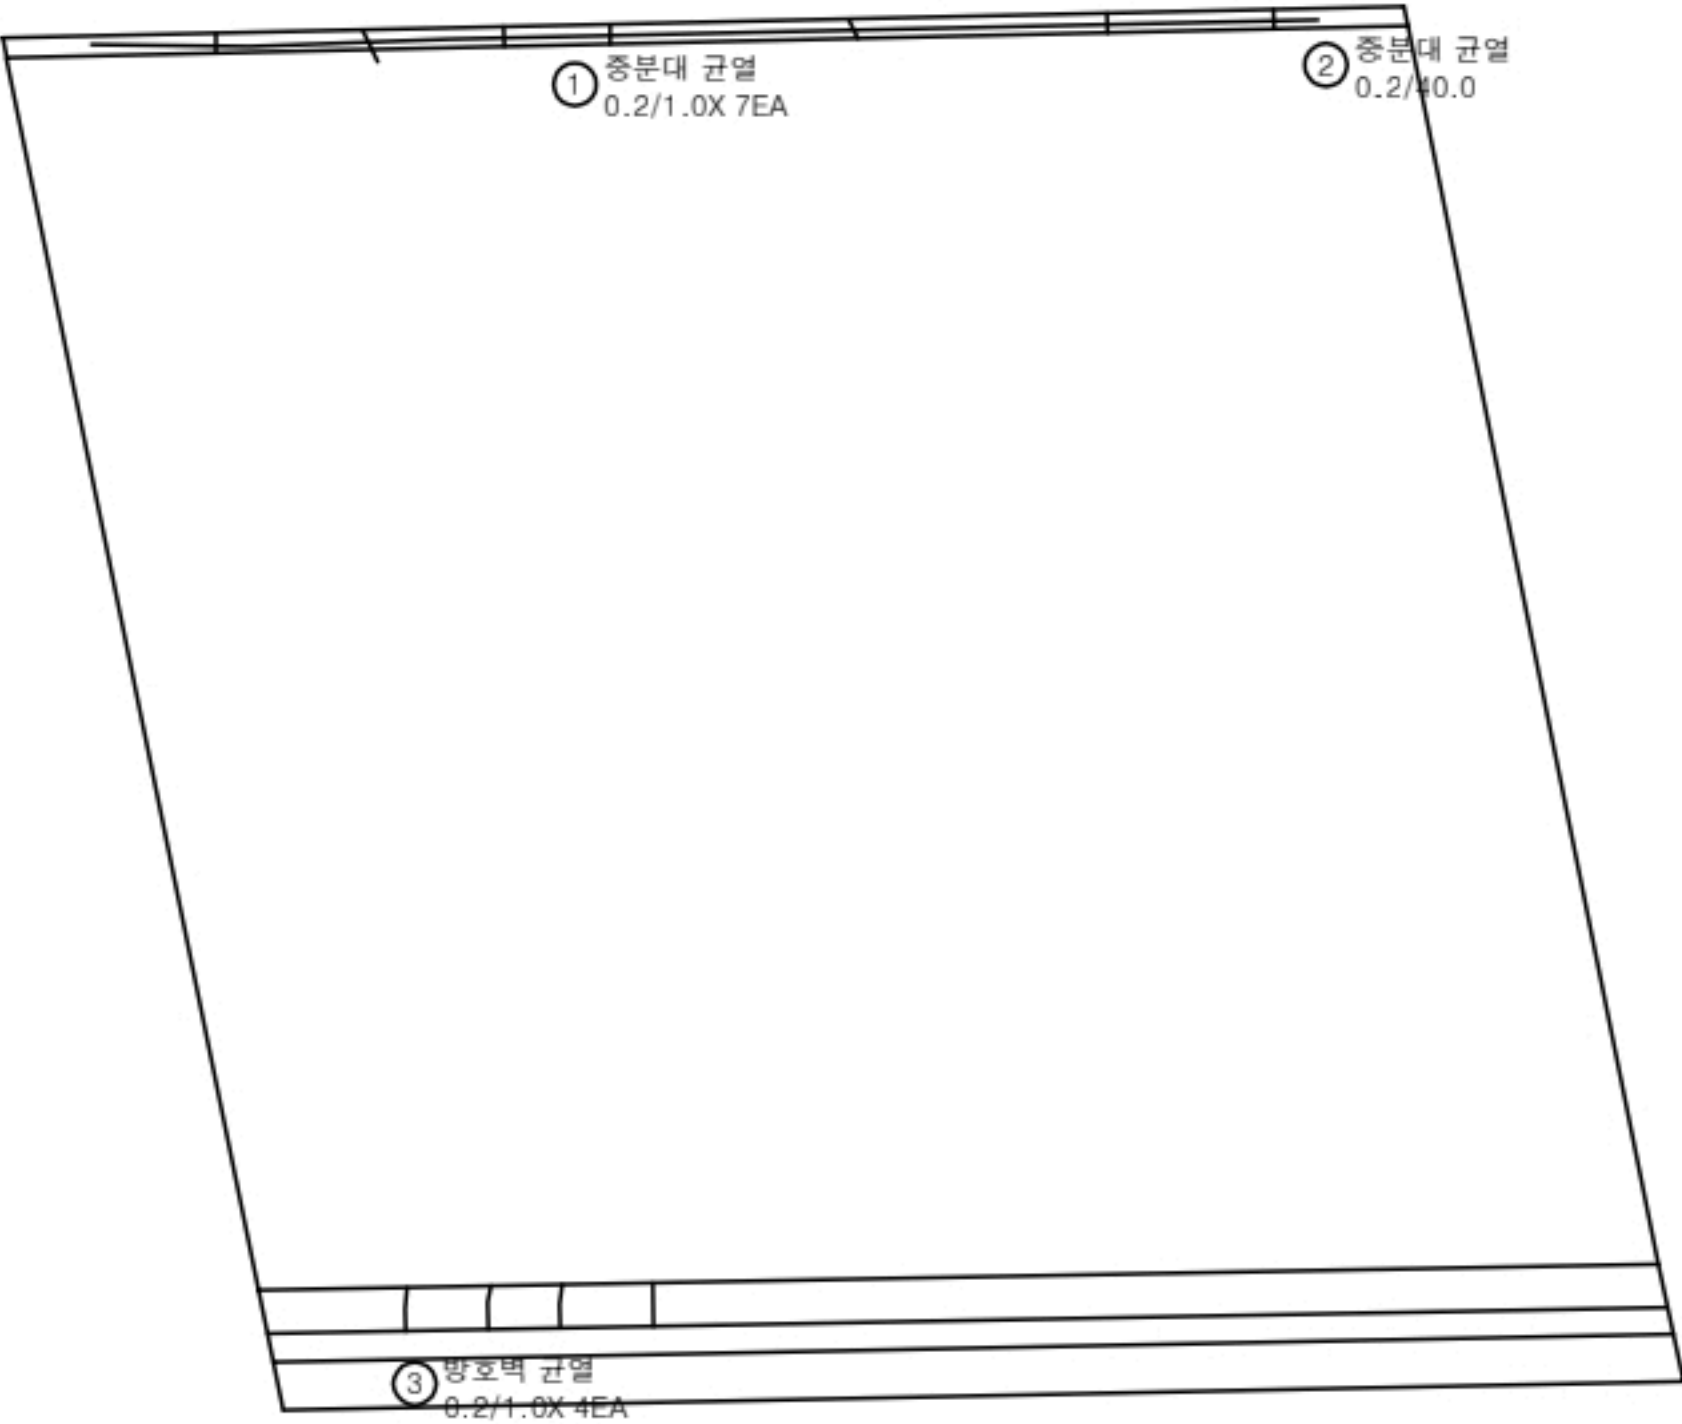
| 번호 | 구분 | 부재 | 손상내용 | 손상현황 | | | | | | 비 고 |
|---|---|---|---|---|---|---|---|---|---|---|
| 1 | 19하 | 중분대 | 중분대 균열 | 0.2 | 1.0 | | 7.00 | m | 7 | |
| 2 | 19하 | 중분대 | 중분대 균열 | 0.2 | 40.0 | | 40.00 | m | 1 | |
| 3 | 19하 | 방호벽 | 방호벽 균열 | 0.2 | 1.0 | | 4.00 | m | 4 | |
