상주영천고속도로 2024~2025년 시설물 안전점검 용역  
(2024년 하반기 정기안전점검)

# 외 관 조 사 망 도

양지교

2024.11

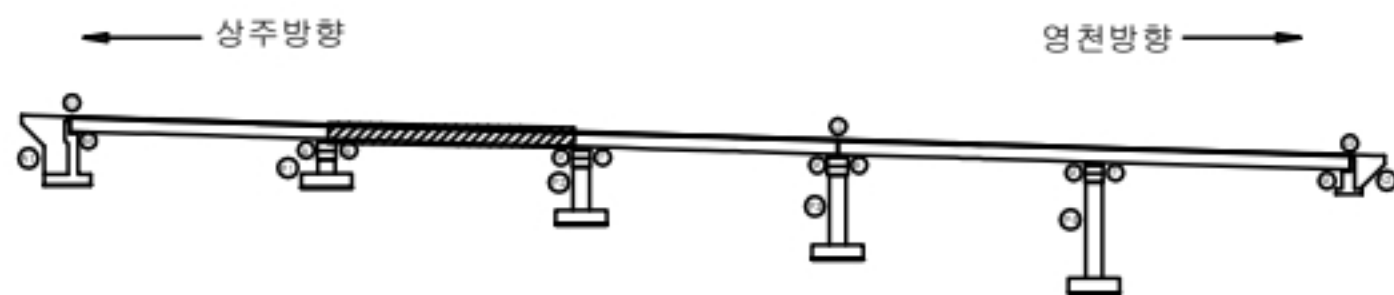
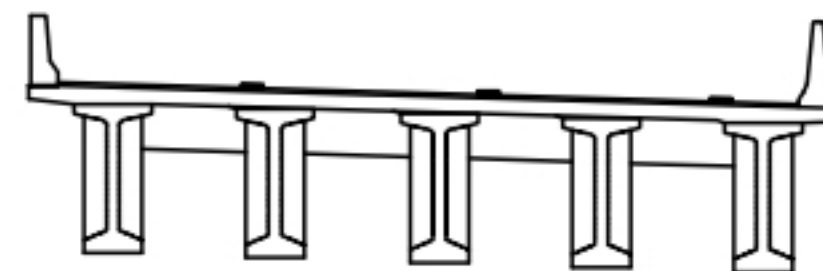
| 번호 | 구분 | 부재 | 손상내용 | 손상현황 | | | | | | 비고 |
|---|---|---|---|---|---|---|---|---|---|---|
| 1 | 19하 | 방호벽 | 균열부백태 | | 0.1 | 1.5 | 0.75 | m <sup>2</sup> | 5 | |

① 균열부백태  
0.1X1.5X 5EA

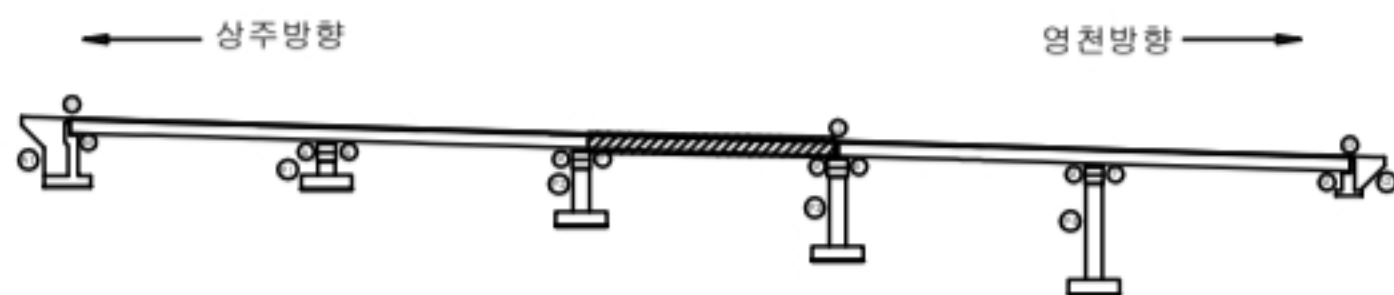
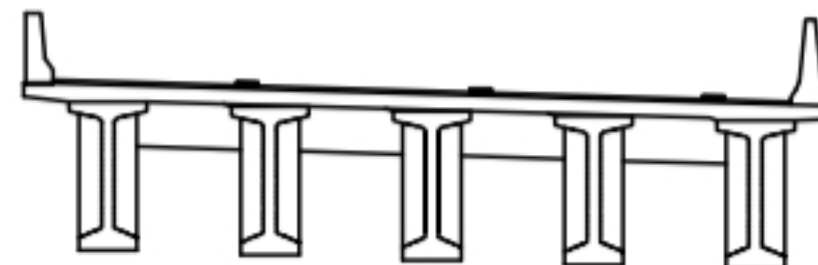
① 균열부백태  
0.1X1.5

| 번호 | 구분 | 부재 | 손상내용 | 손상현황 | | | | | | 비고 |
|---|---|---|---|---|---|---|---|---|---|---|
| 1 | 19하 | 방호벽 | 균열부백태 | | 0.1 | 1.5 | 0.15 | m <sup>2</sup> | 1 | |
