상주영천고속도로 2024~2025년 시설물 안전점검 용역  
(2024년 하반기 정기안전점검)

# 외 관 조 사 망 도

양지교

2024.11

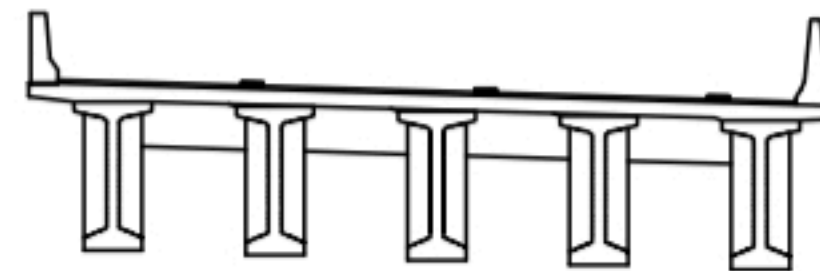
| 번호 | 구분 | 부재 | 손상내용 | 손상현황 | | | | | | 비고 |
|---|---|---|---|---|---|---|---|---|---|---|
| 1 | 19하 | 신축이음 | 후타재 균열 | 0.3 | 0.5 | | 2.50 | m | 5 | |
| 2 | 19하 | 방호벽 | 균열부백태 | | 0.1 | 1.5 | 0.15 | m | 1 | |
| 3 | 20상 | 방호벽 | 방호벽 파손(탈락우려) | | | | 1.00 | EA | 1 | |
| 4 | 21하 | 교면포장 | 접속부 파손 | | 0.3 | 1.0 | 0.30 | m | 1 | |
| 5 | 23하 | 신축이음 | 후타재 파손 | | 0.3 | 0.3 | 0.09 | m | 1 | |

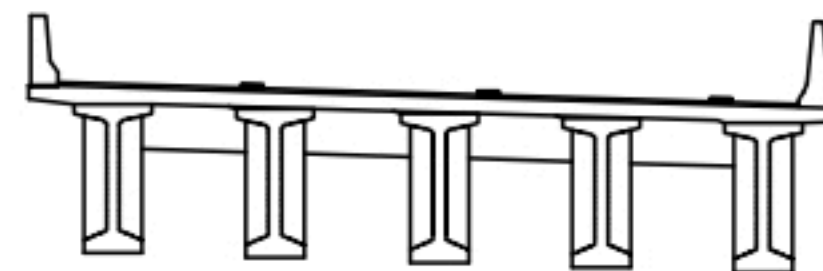
① 균열부백태  
0.1X1.5

| 번호 | 구분 | 부재 | 손상내용 | 손상현황 | | | | | | 비고 |
|---|---|---|---|---|---|---|---|---|---|---|
| 1 | 19하 | 방호벽 | 균열부백태 | | 0.1 | 1.5 | 0.15 | m <sup>2</sup> | 1 | |

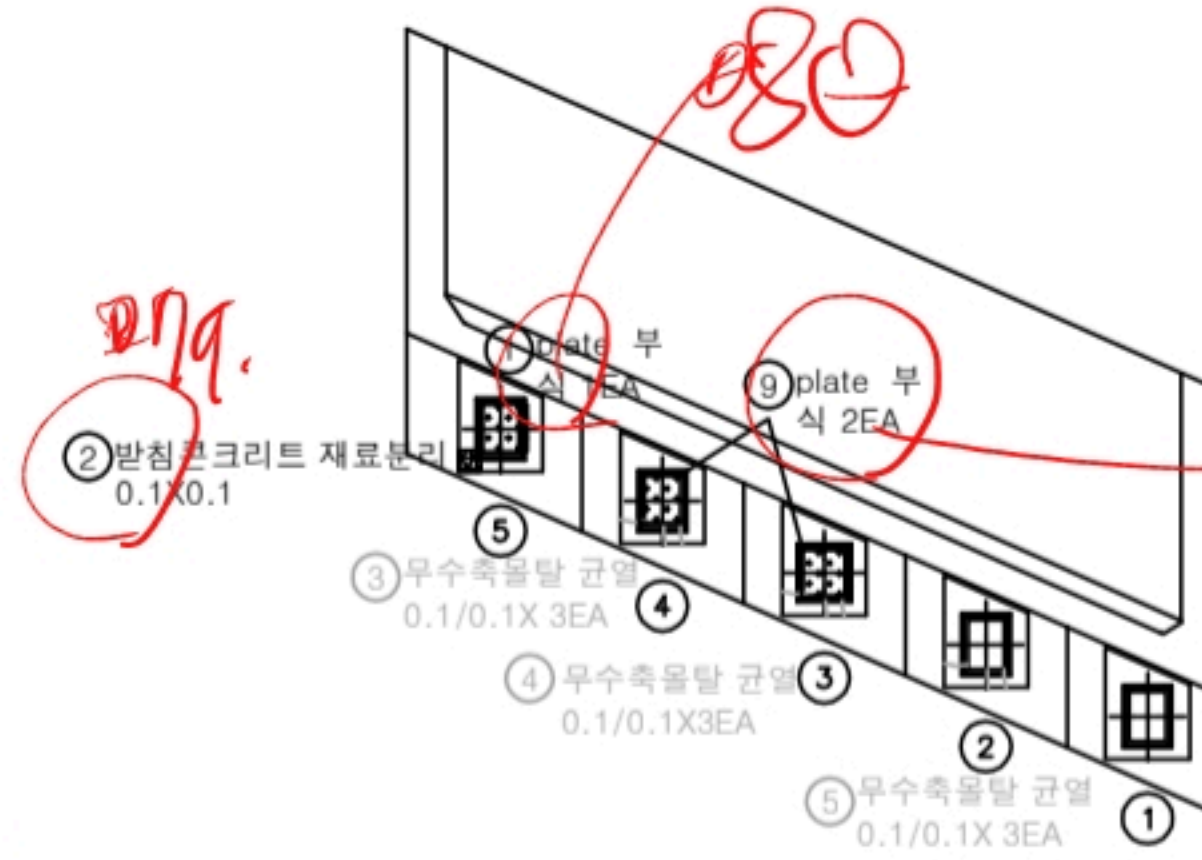
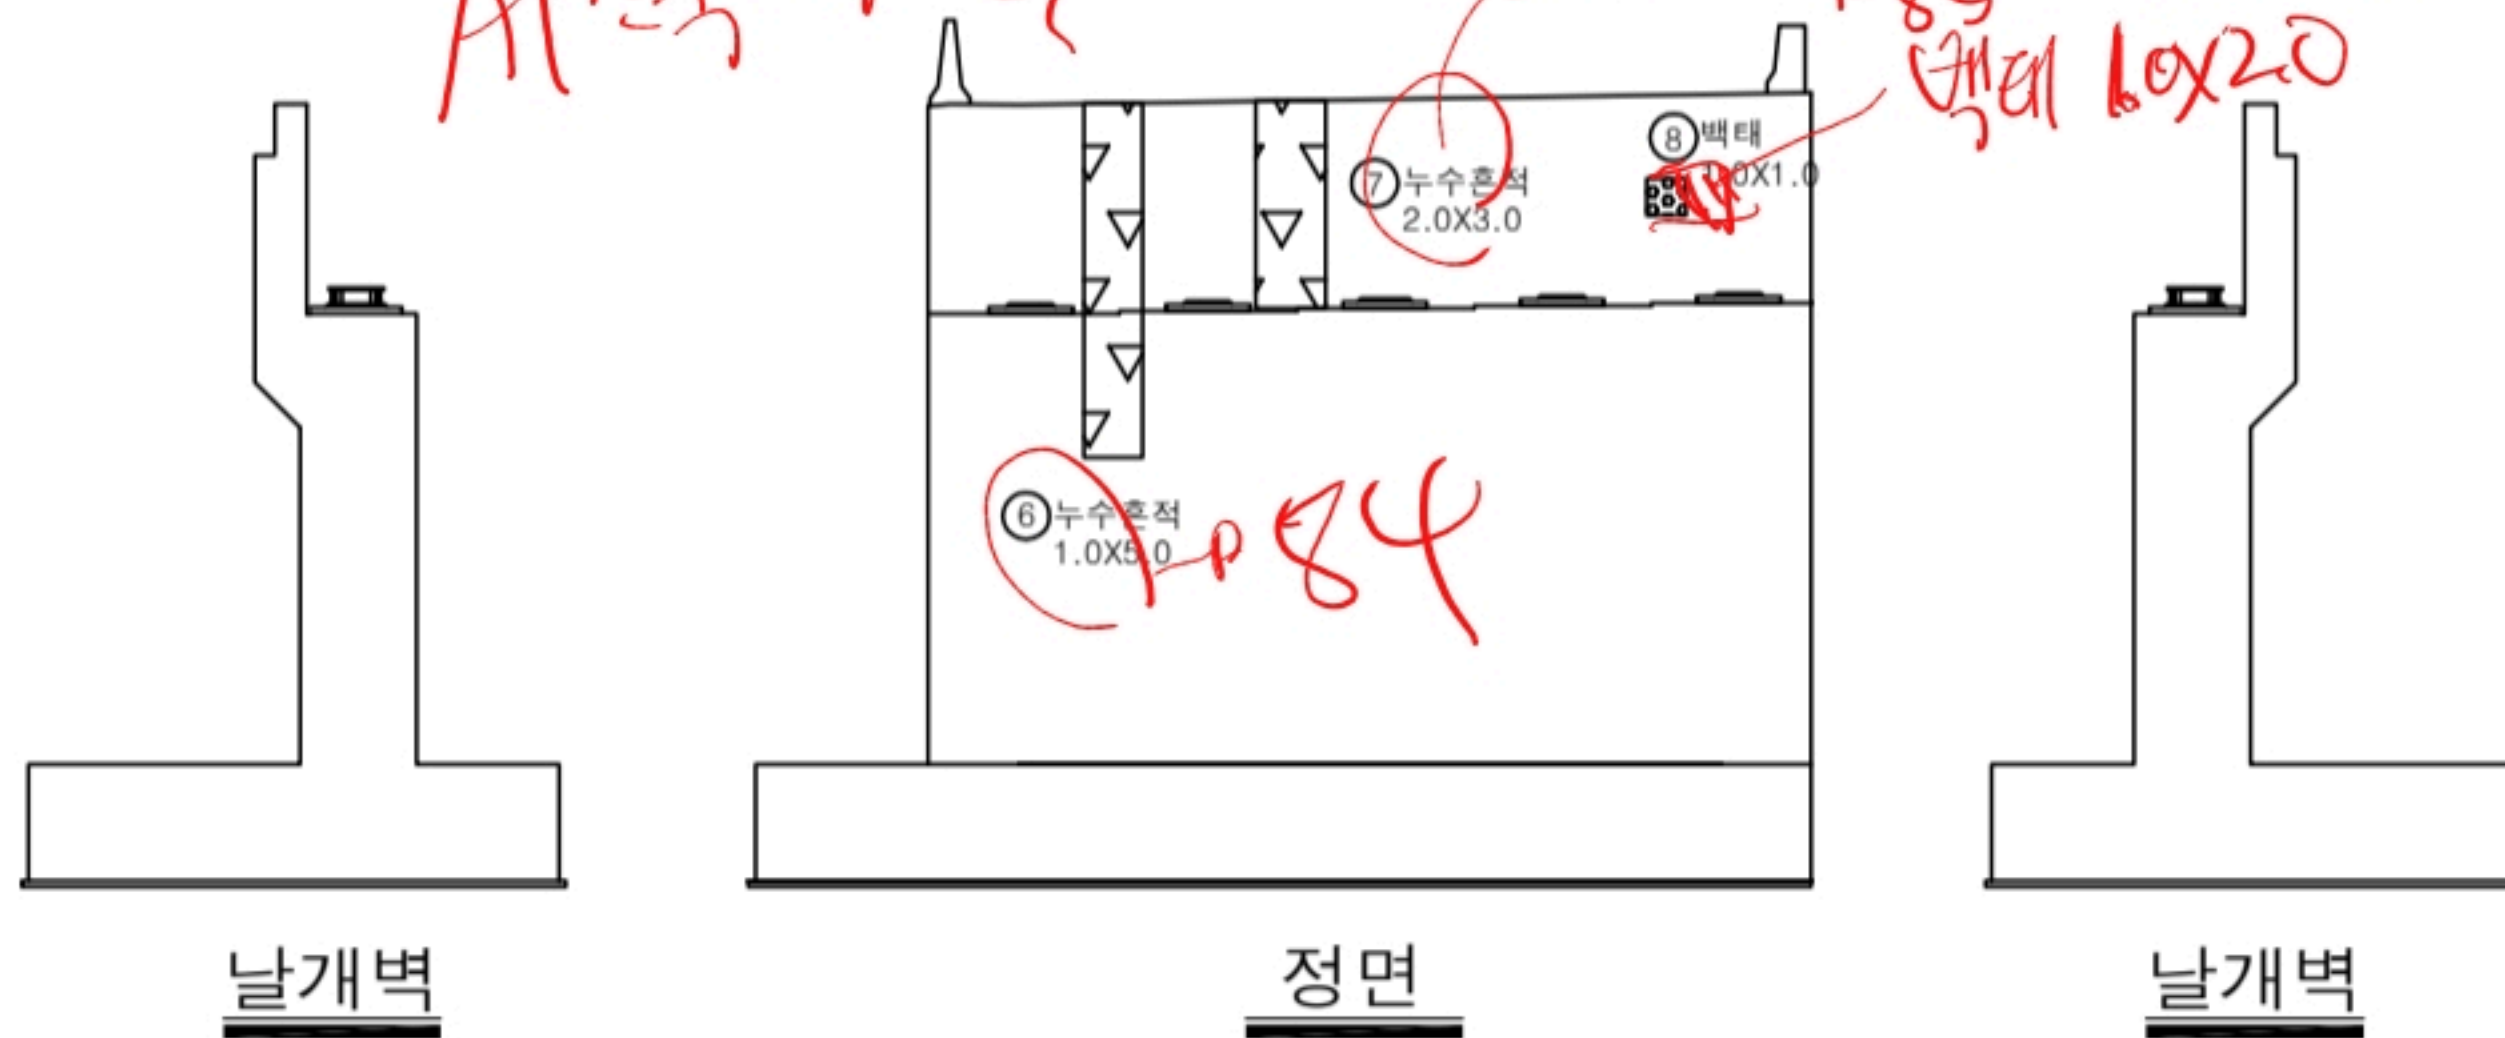
평면도

| 번호 | 구분 | 부재 | 손상내용 | 손상현황 | | | | | 비고 |
|---|---|---|---|---|---|---|---|---|---|
| 1 | 19하 | 교량받침 | plate 부식 | | | | 1.00 | EA | 1 |
| 3 | 19하 | 교량받침 | 무수축물탈 균열 | 0.1 | 0.1 | | 0.30 | m | 3 21'상 보수 |
| 4 | 19하 | 교량받침 | 무수축물탈 균열 | 0.1 | 0.1 | | 0.30 | m | 3 21'상 보수 |
| 5 | 19하 | 교량받침 | 무수축물탈 균열 | 0.1 | 0.1 | | 0.30 | m | 3 21'상 보수 |
| 6 | 19하 | 교대 | 누수흔적 | | 1.0 | 5.0 | 5.00 | m <sup>2</sup> | 1 |
| 7 | 19하 | 교대 | 누수흔적 | | 2.0 | 3.0 | 6.00 | m <sup>2</sup> | 1 |
| 9 | 23상 | 교량받침 | plate 부식 | | | | 2.00 | EA | 2 |

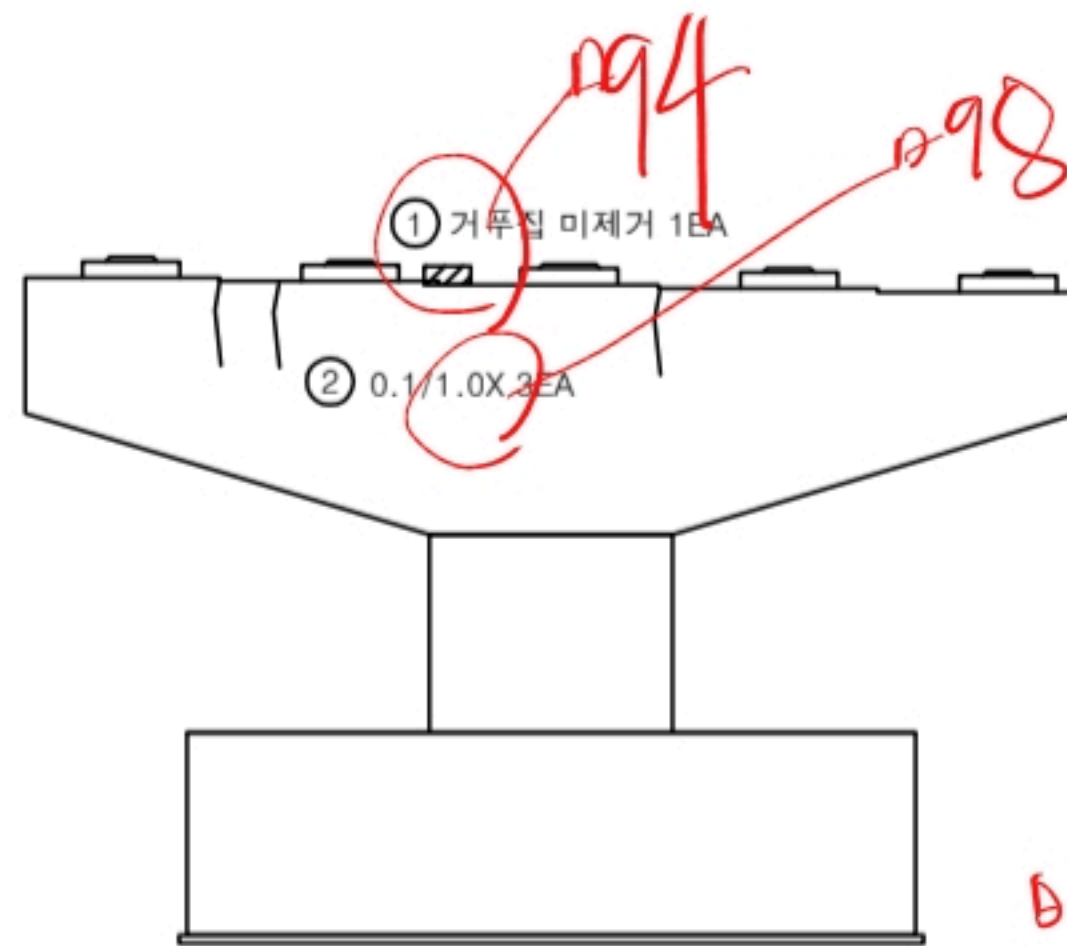
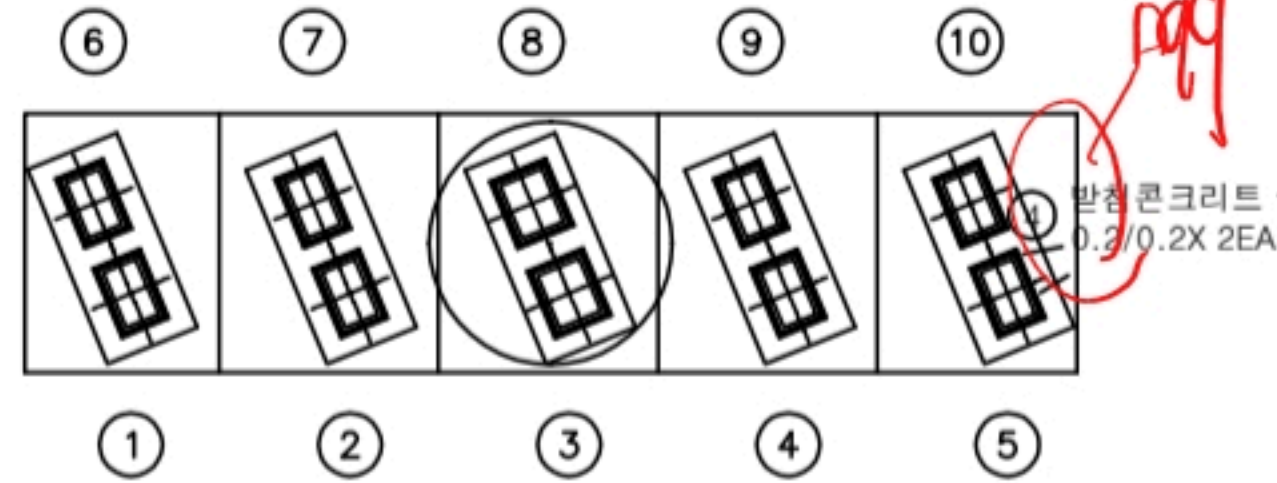
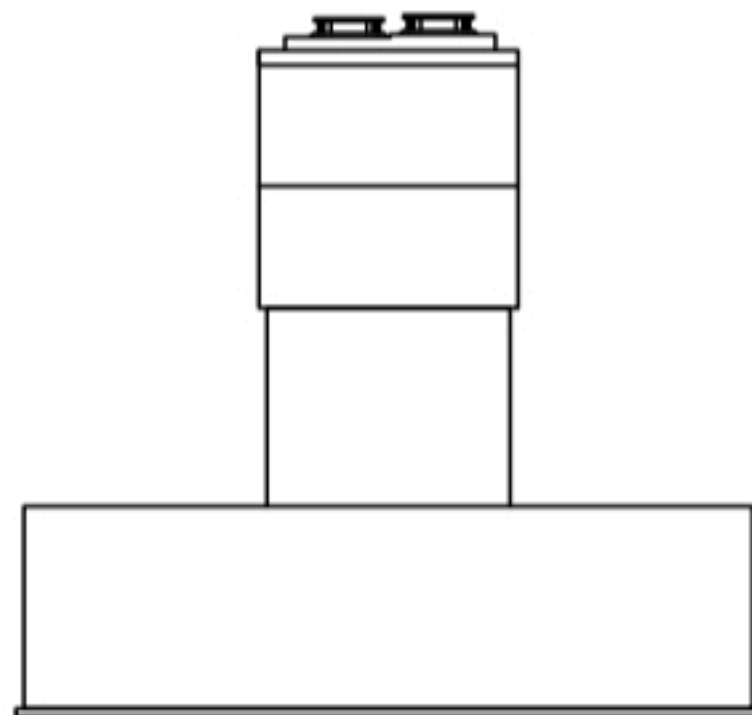
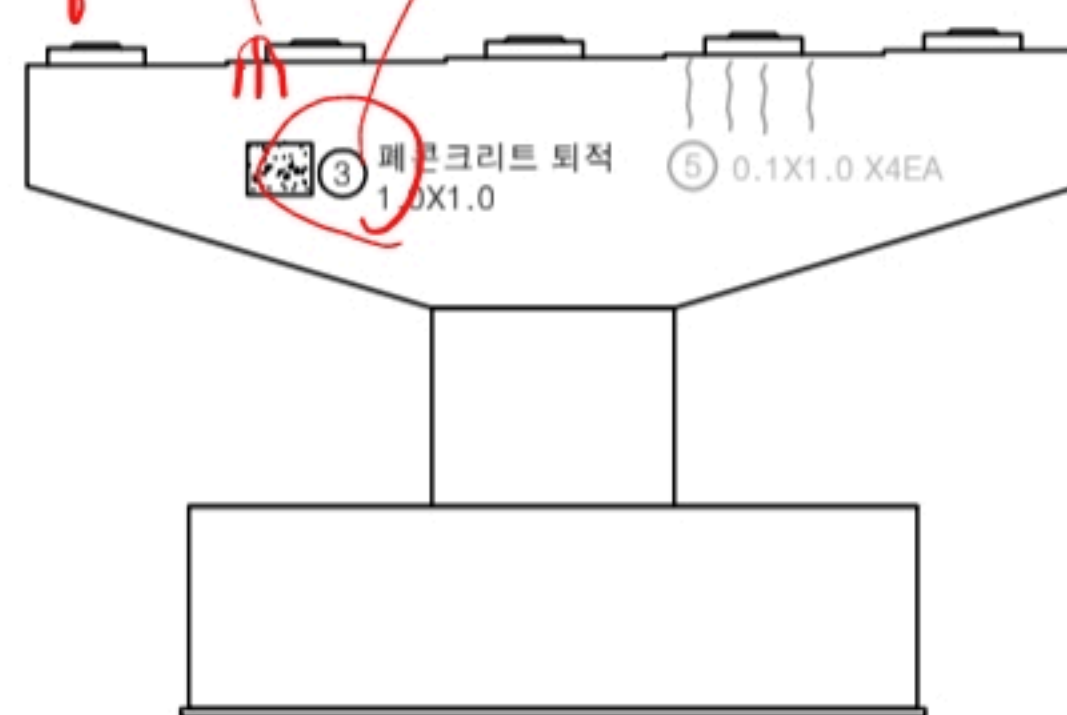
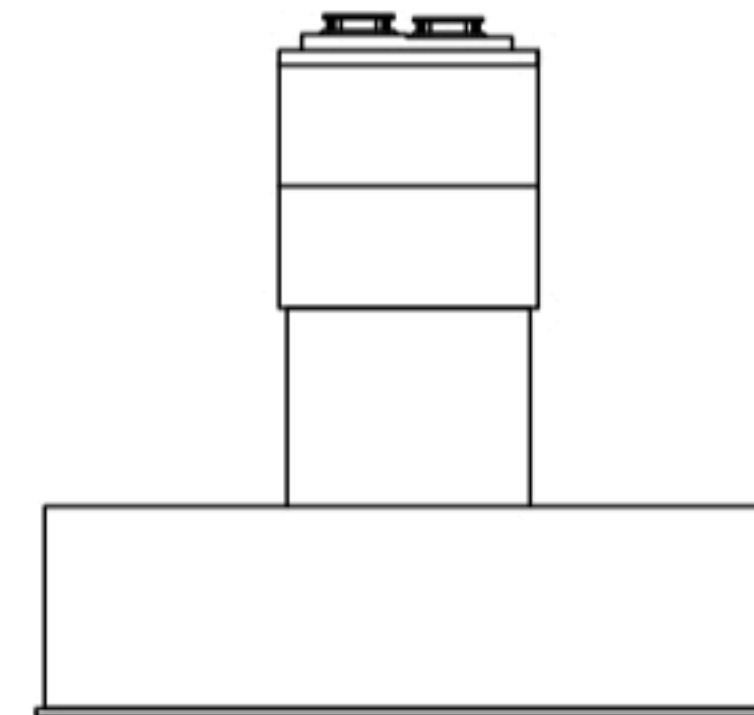
| 번호 | 구분 | 부재 | 손상내용 | 손상현황 | | | | | | 비고 |
|---|---|---|---|---|---|---|---|---|---|---|
| 2 | 19하 | 교각 | 균열(0.3mm미만) | 0.1 | 1.0 | | 3.00 | m | 3 | |
| 4 | 19하 | 교량받침 | 받침콘크리트 균열 | 0.2 | 0.2 | | 0.40 | m | 2 | |
| 5 | 21하 | 교각 | 균열(0.3mm미만) | 0.1 | 1.0 | | 4.00 | m | 4 | 21'하 보수 |

신가  
D96  
D97  
D95  
0.2/0.5X3EA

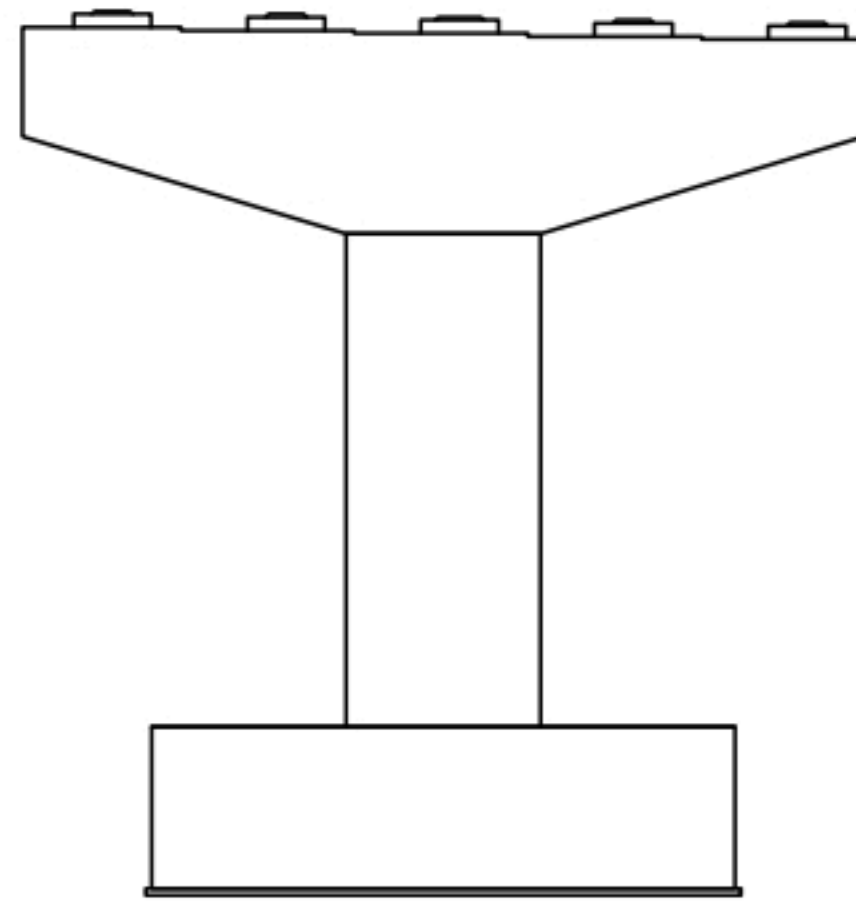
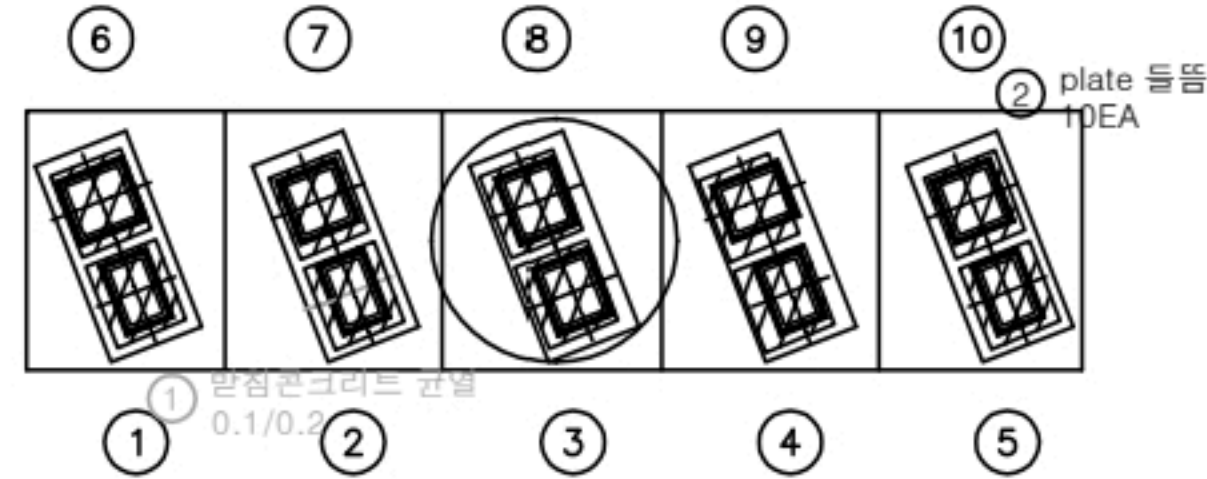
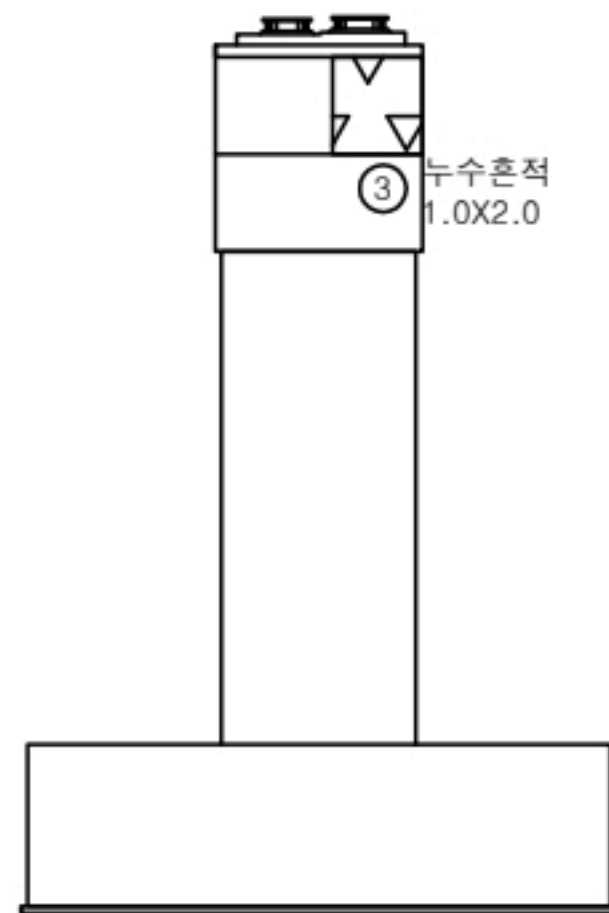
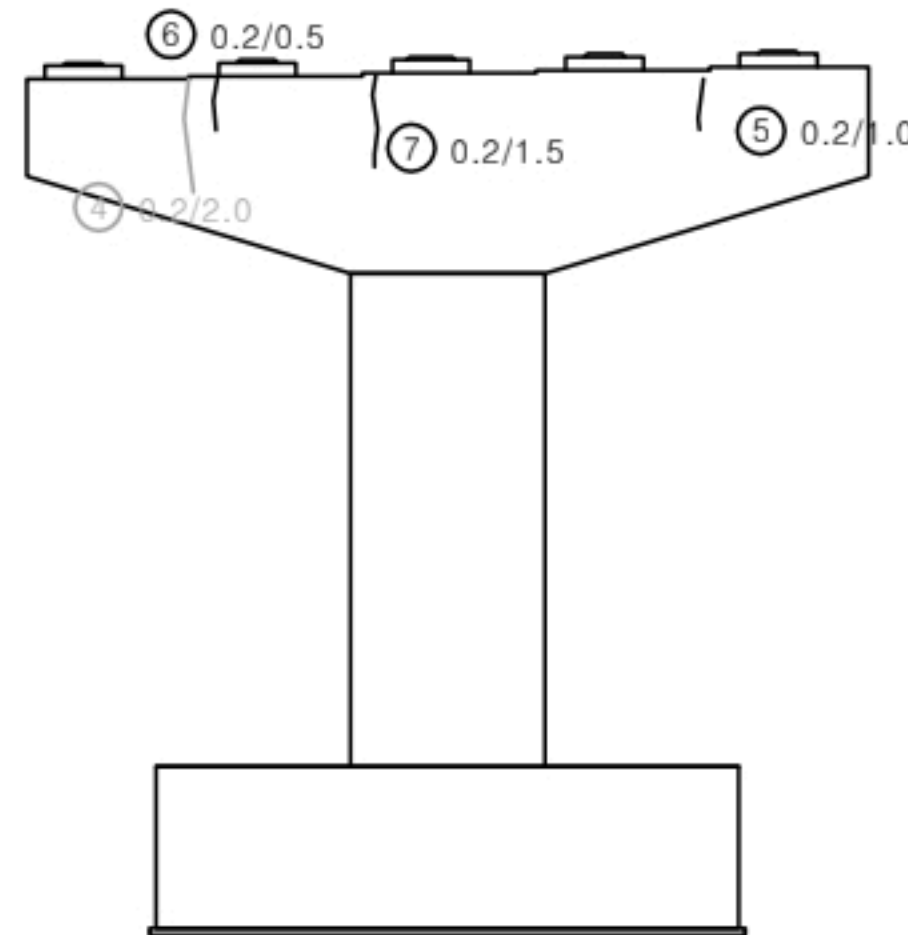
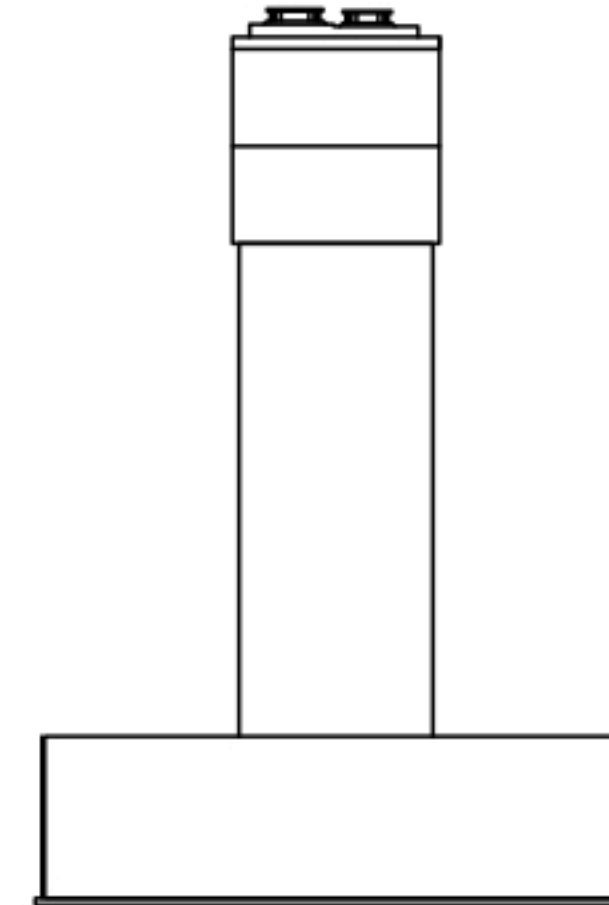
| 번호 | 구분 | 부재 | 손상내용 | 손상현황 | | | | | | 비고 |
|---|---|---|---|---|---|---|---|---|---|---|
| 1 | 19하 | 교량받침 | 발점콘크리트 균열 | 0.1 | 0.2 | | 0.20 | m | 1 | 20'하 보수 |
| 3 | 19하 | 교각 | 누수흔적 | | 1.0 | 2.0 | 2.00 | m <sup>2</sup> | 1 | |
| 4 | 19하 | 교각 | 균열(0.3mm미만) | 0.2 | 2.0 | | 2.00 | m | 1 | 21'하 보수 |
| 5 | 21하 | 교각 | 균열(0.3mm미만) | 0.2 | 1.0 | | 1.00 | m | 1 | |
| 6 | 23하 | 교각 | 균열(0.3mm미만) | 0.2 | 0.5 | | 0.50 | m | 1 | |
| 7 | 23하 | 교각 | 균열(0.3mm미만) | 0.2 | 1.5 | | 1.50 | m | 1 | |

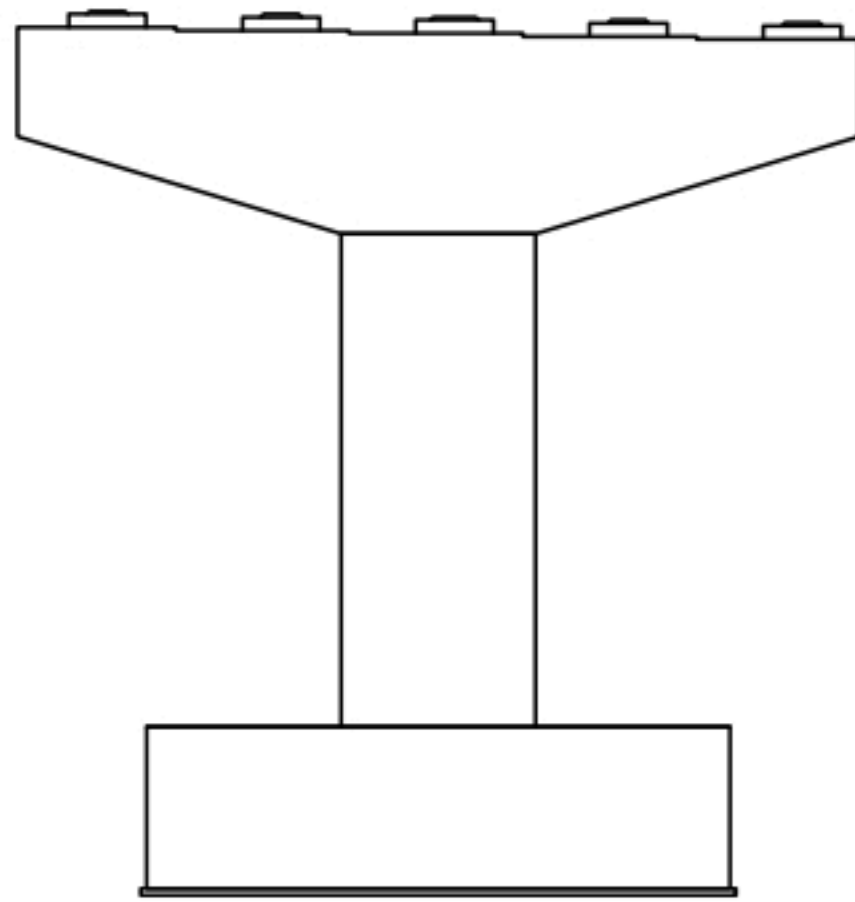
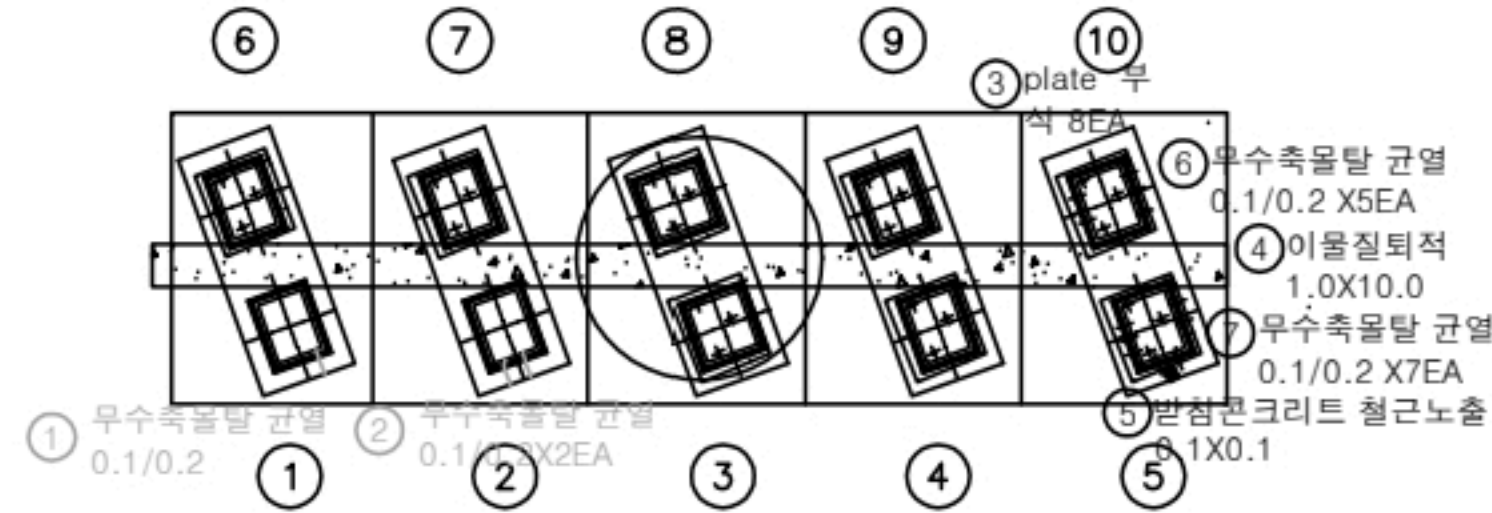
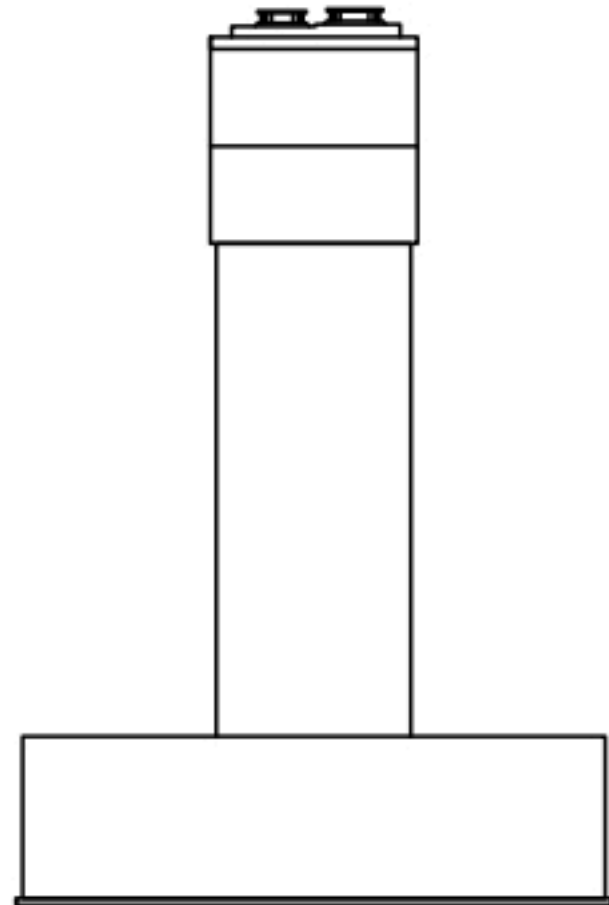
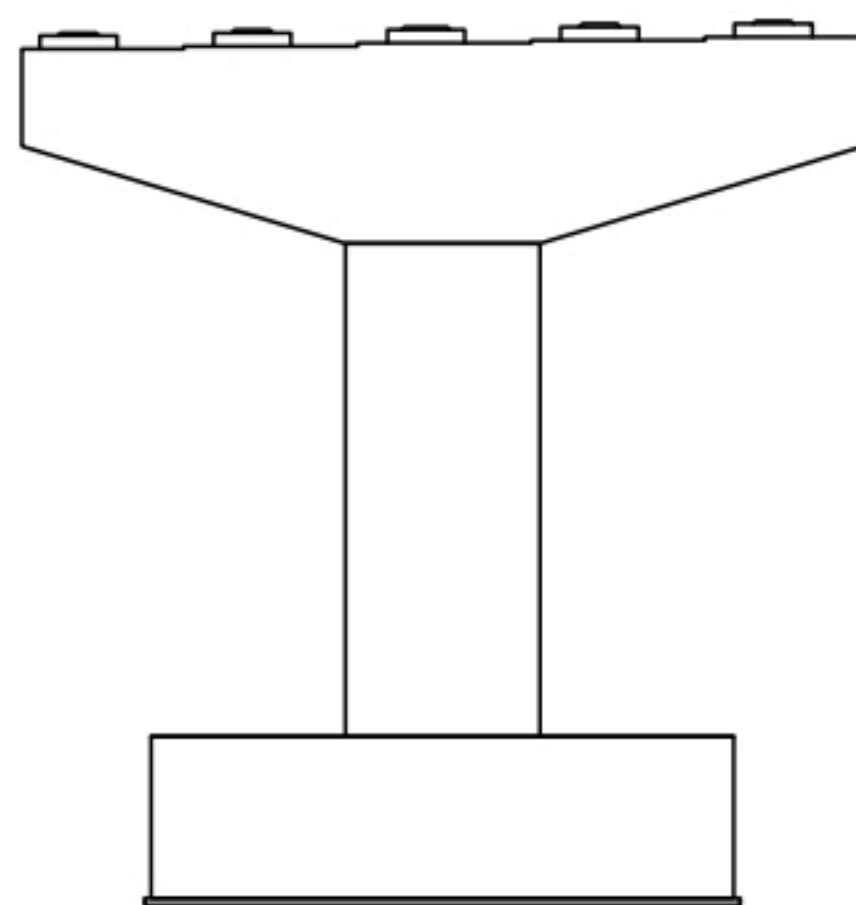
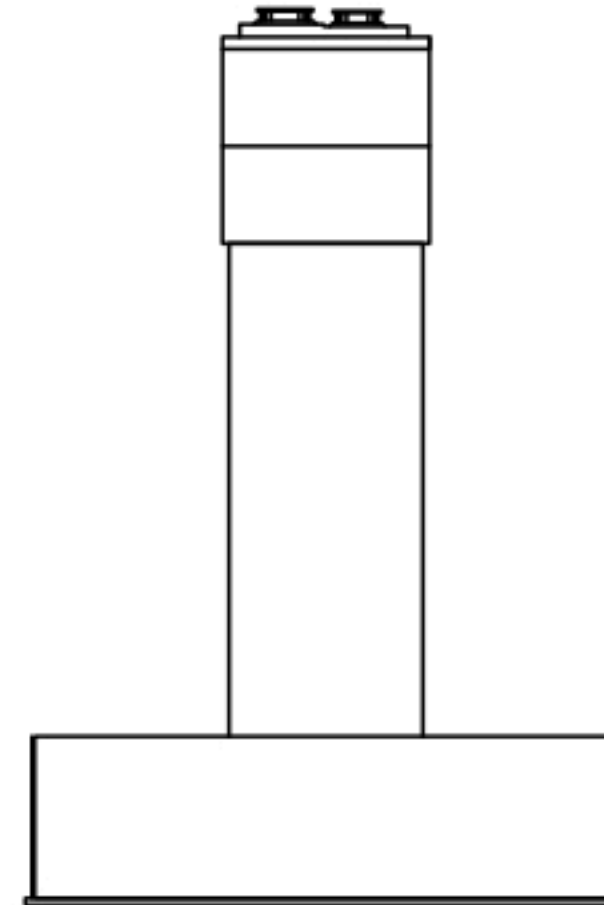
| 번호 | 구분 | 부재 | 손상내용 | 손상현황 | | | | | | 비 고 |
|---|---|---|---|---|---|---|---|---|---|---|
| 1 | 19하 | 교량받침 | 무수축물탈 균열 | 0.1 | 0.2 | | 0.20 | m | 1 | 21'상 보수 |
| 2 | 19하 | 교량받침 | 무수축물탈 균열 | 0.1 | 0.2 | | 0.40 | m | 2 | 21'상 보수 |
| 3 | 21하 | 교량받침 | plate 부식 | | | | 8.00 | EA | 8 | |
| 6 | 23하 | 교량받침 | 무수축물탈 균열 | 0.1 | 0.2 | | 1.00 | m | 5 | |
| 7 | 23하 | 교량받침 | 무수축물탈 균열 | 0.1 | 0.2 | | 1.40 | m | 7 | |

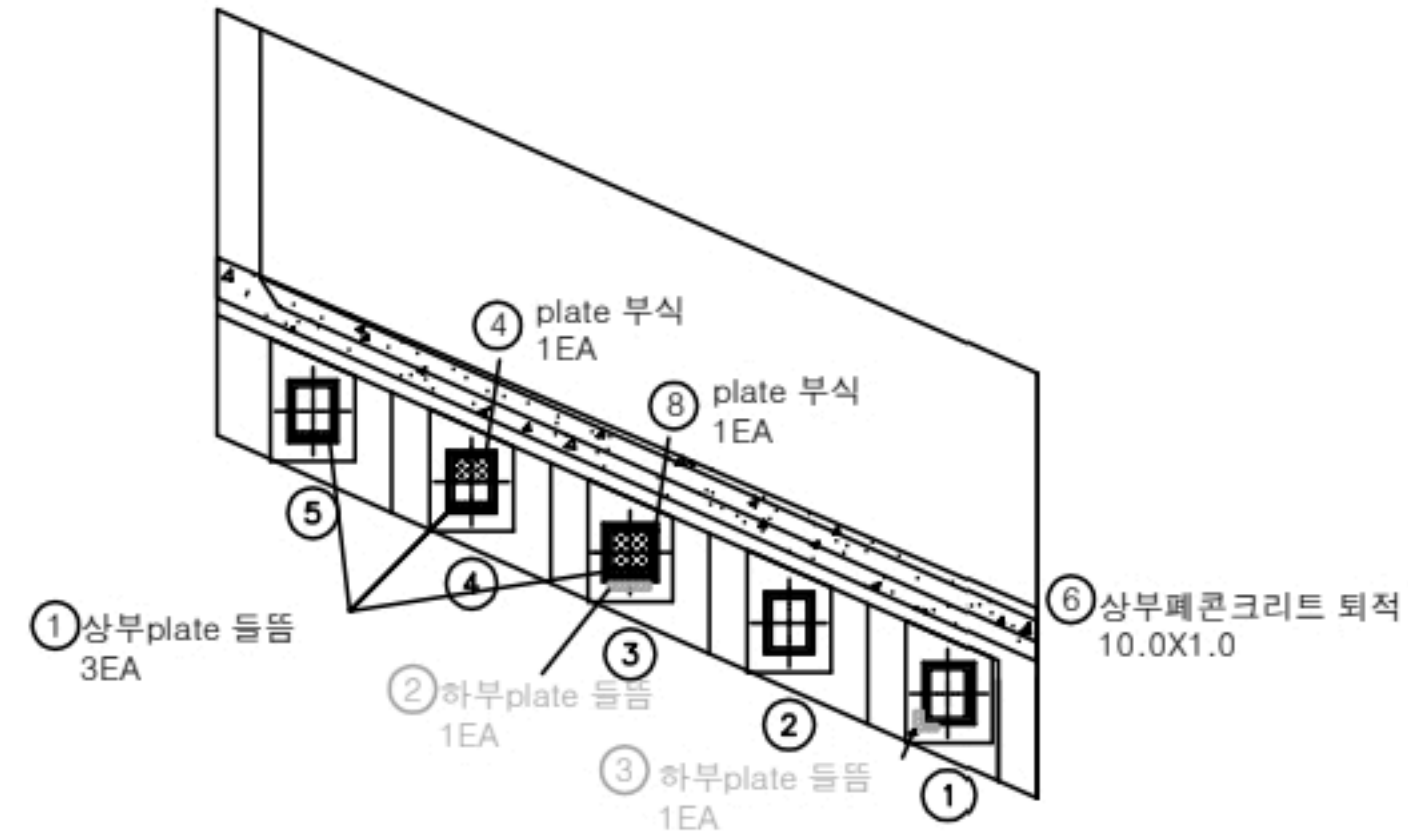
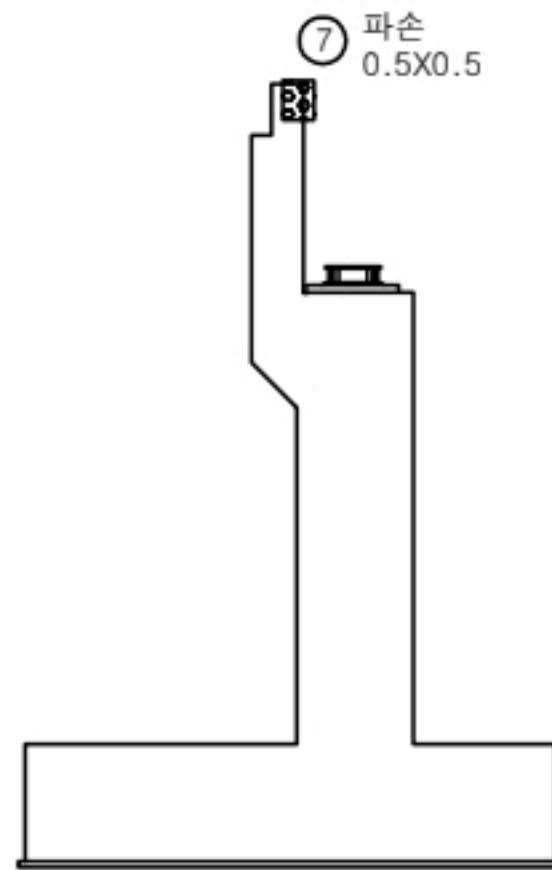
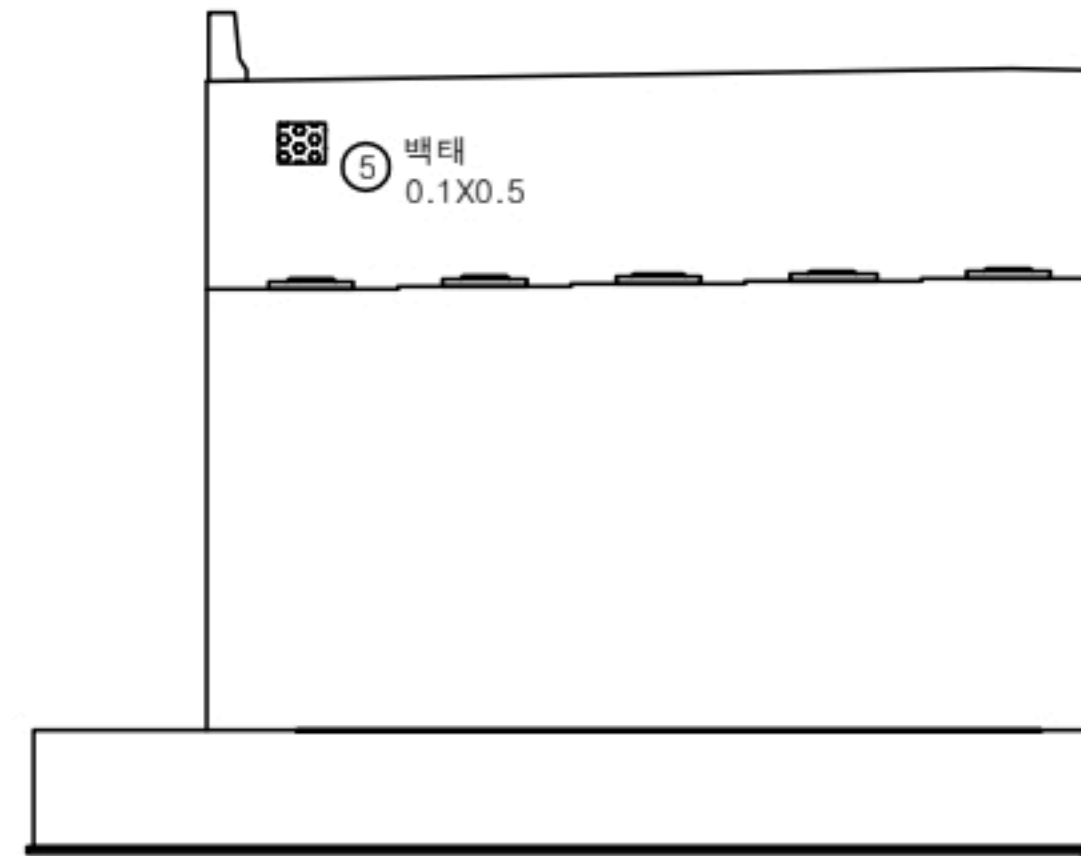
평면도

| 번호 | 구분 | 부재 | 손상내용 | 손상현황 | | | | | 비고 |
|---|---|---|---|---|---|---|---|---|---|
| 4 | 19하 | 교량받침 | plate 부식 | | | | 1.00 | EA | 1 |
| 8 | 23하 | 교량받침 | plate 부식 | | | | 1.00 | EA | 1 |

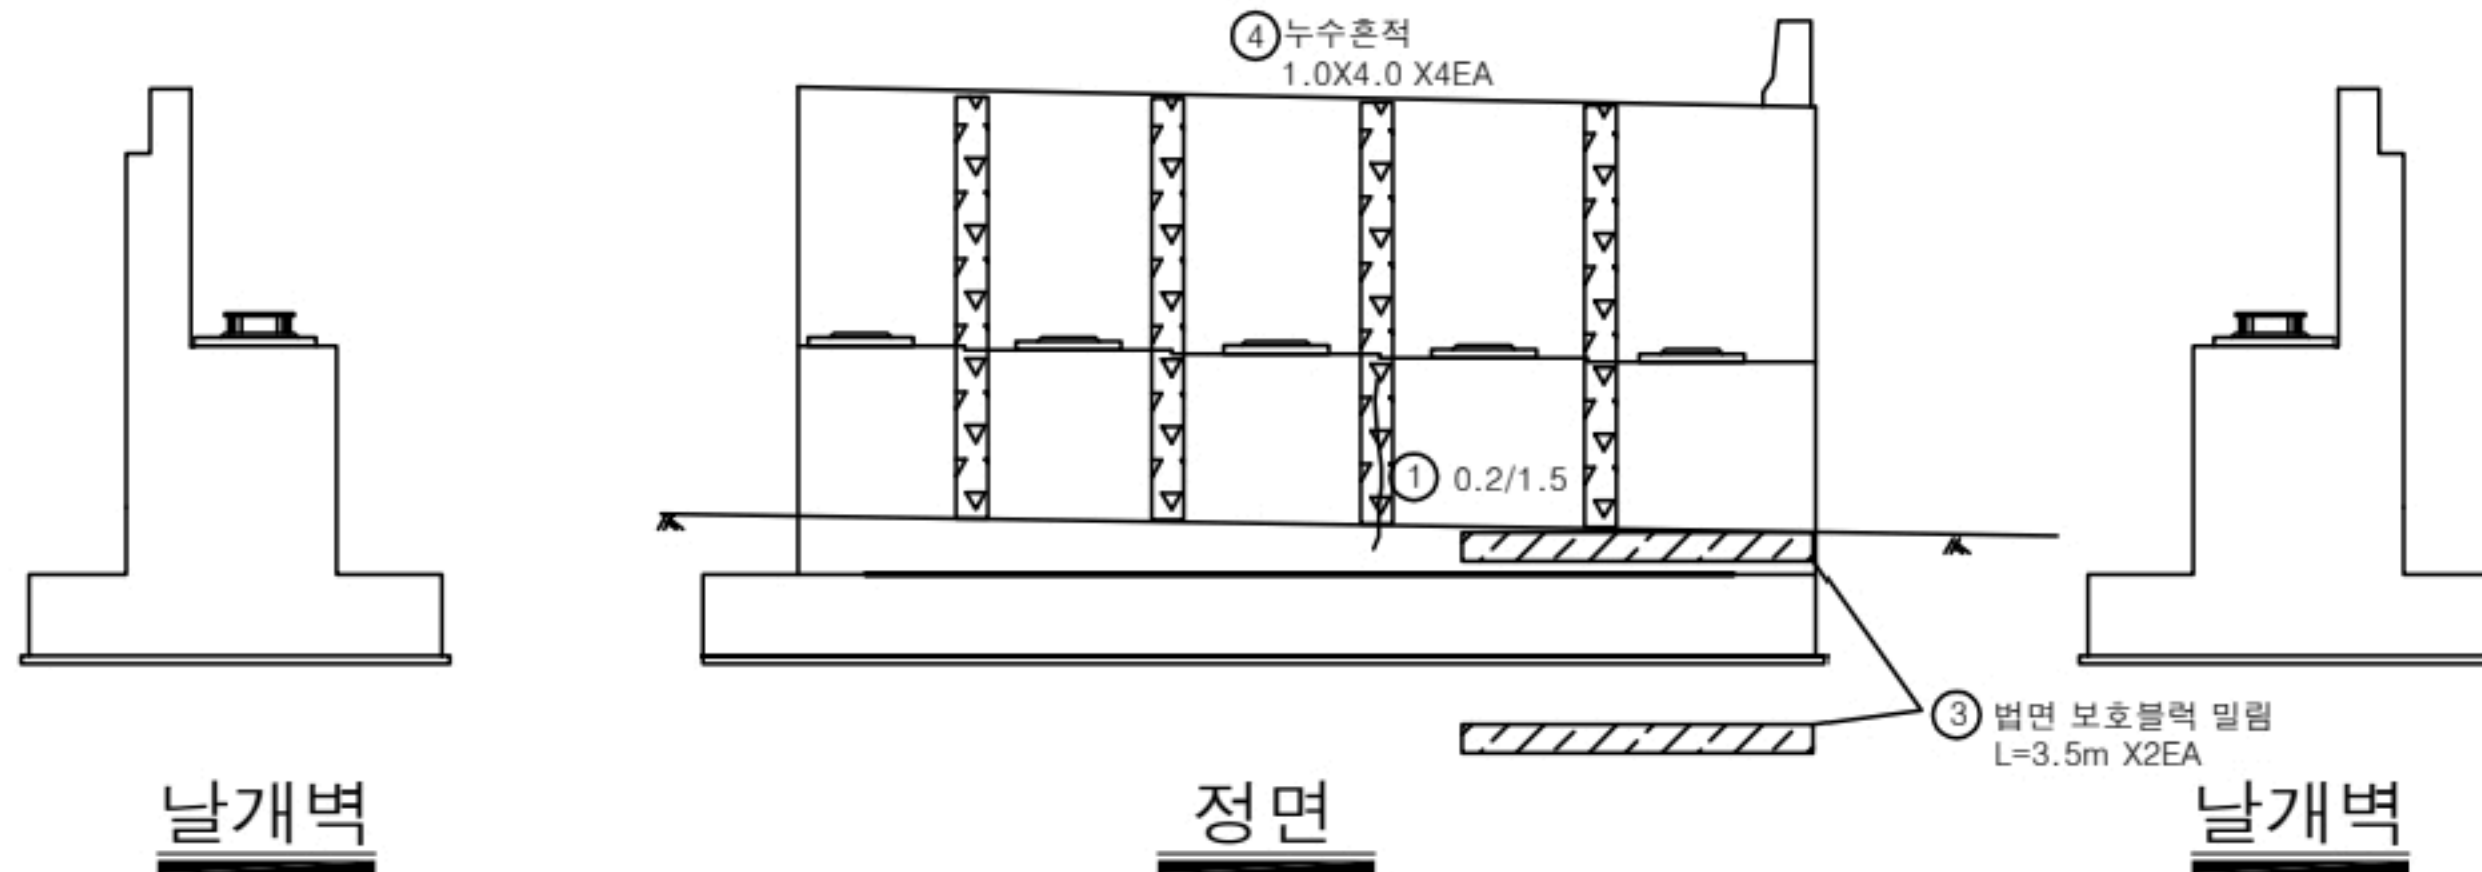
평면도

| 번호 | 구분 | 부재 | 손상내용 | 손상현황 | | | | | | 비고 |
|---|---|---|---|---|---|---|---|---|---|---|
| 1 | 21하 | 교대 | 균열(0.3mm미만) | 0.2 | 1.5 | | 1.50 | m | 1 | |
| 2 | 21하 | 교량받침 | plate 부식 | | | | 3.00 | EA | 3 | |
| 4 | 24상 | 교대 | 누수흔적 | | 1.0 | 4.0 | 16.00 | m <sup>2</sup> | 4 | |

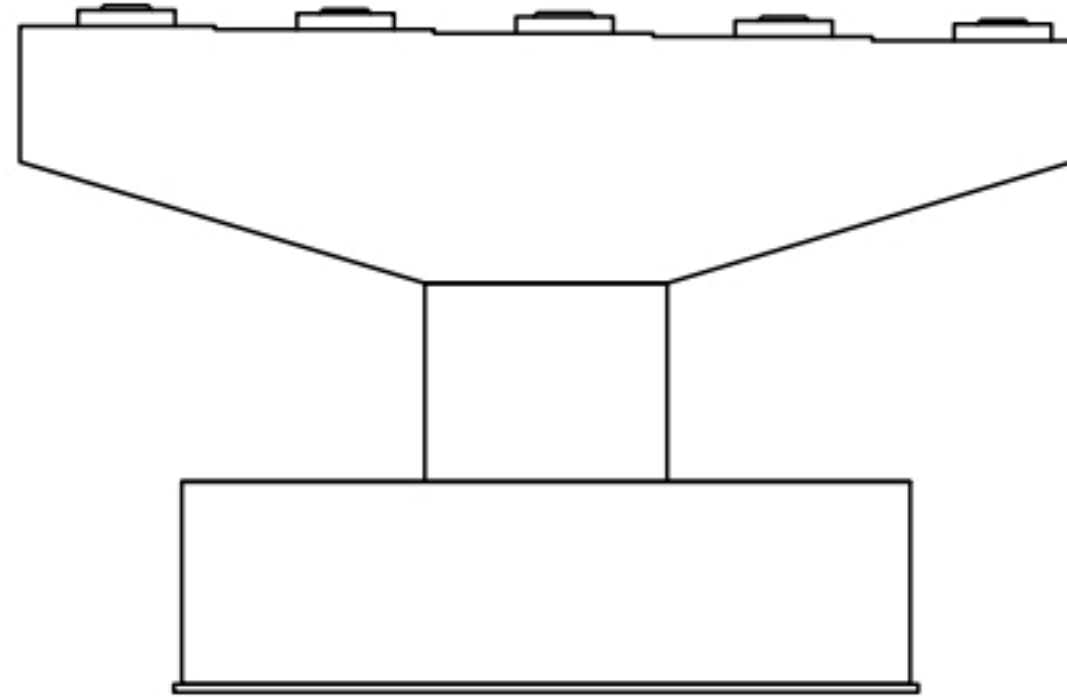
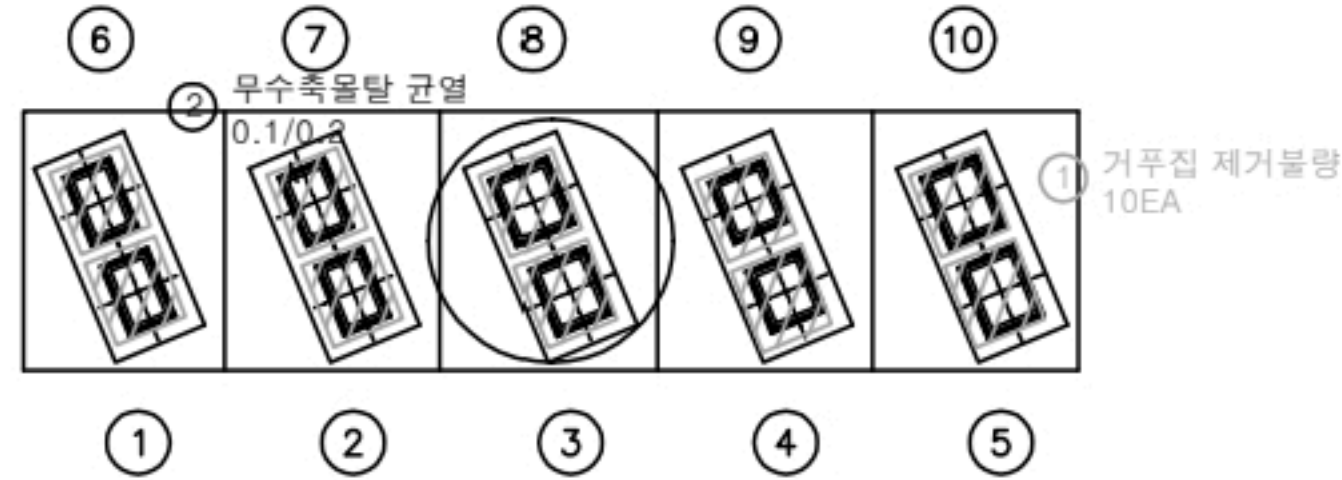
정면

| 번호 | 구분 | 부재 | 손상내용 | 손상현황 | | | | | | 비고 |
|---|---|---|---|---|---|---|---|---|---|---|
| 2 | 23하 | 교량받침 | 무수축물탈 균열 | 0.1 | 0.2 | | 0.20 | m | 1 | |
| 3 | 23하 | 교각 | 균열(0.3mm미만) | 0.2 | 2.0 | | 2.00 | m | 1 | |
