상주영천고속도로 2024~2025년 시설물 안전점검 용역  
(2024년 하반기 정기안전점검)

# 외 관 조 사 망 도

장곡교

2024.11

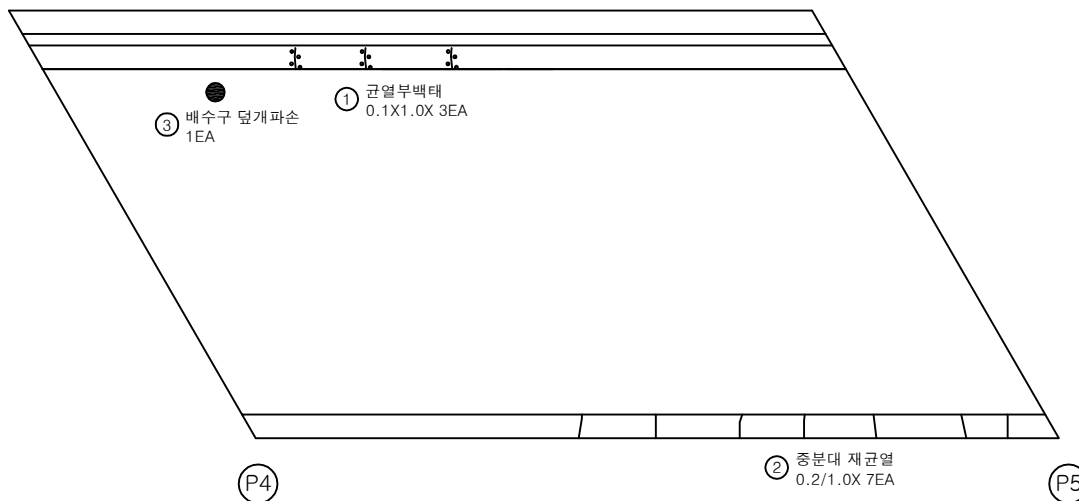
영천방향

| 번호 | 구분 | 부재 | 손상내용 | 손상현황 | | | | | | 비고 |
|---|---|---|---|---|---|---|---|---|---|---|
| 1 | 19하 | 방호벽 | 균열부백태 | | 0.1 | 1.0 | 0.30 | m <sup>2</sup> | 3 | |
| 2 | 19하 | 중분대 | 중분대 재균열 | 0.2 | 1.0 | | 7.00 | m | 7 | |

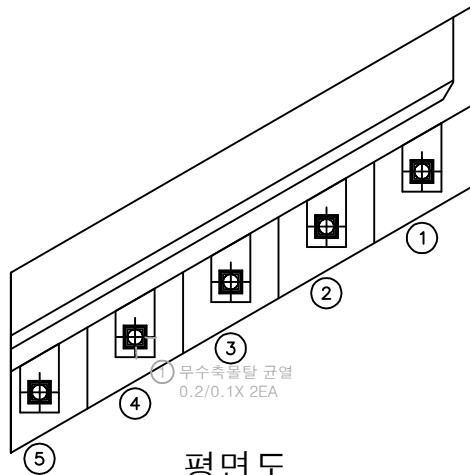
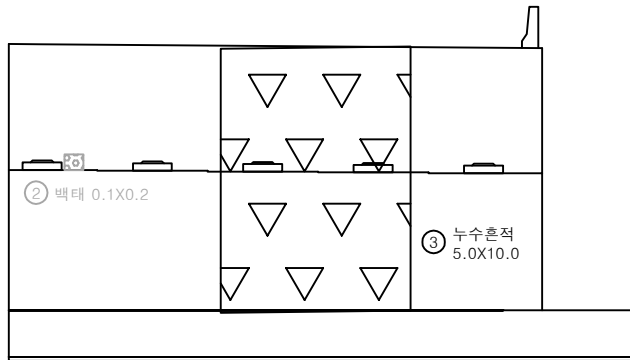
| 번호 | 구분 | 부재 | 손상내용 | 손상현황 | | | | | | 비고 |
|---|---|---|---|---|---|---|---|---|---|---|
| 1 | 19하 | 교량받침 | 무수축물탈 균열 | 0.2 | 0.1 | | 0.20 | m | 2 | 22'하 보수 |
| 3 | 19하 | 교대 | 누수흔적 | | 5.0 | 10.0 | 50.00 | m <sup>2</sup> | 1 | |

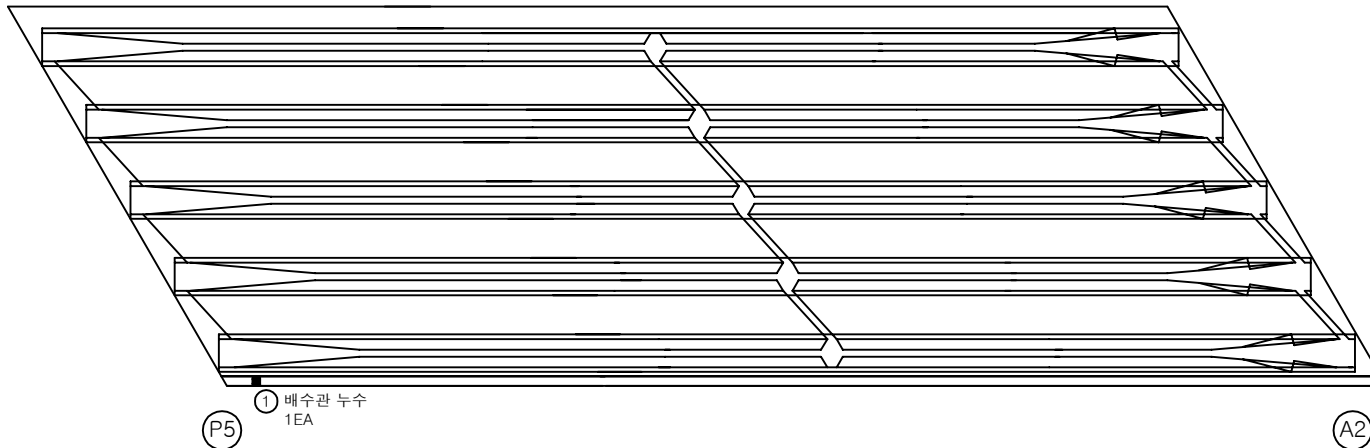
영천방향

| 번호 | 구분 | 부재 | 손상내용 | 손상현황 | | | | | | 비고 |
|---|---|---|---|---|---|---|---|---|---|---|
| 1 | 23하 | 배수시설 | 배수관 누수 | | | | 1.00 | EA | 1 | |

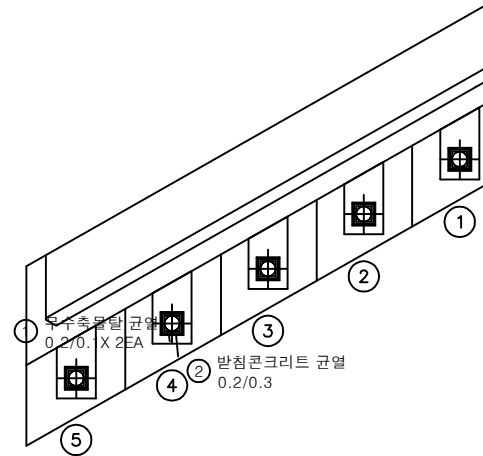
평면도

| 번호 | 구분 | 부재 | 손상내용 | 손상현황 | | | | | 비고 |
|---|---|---|---|---|---|---|---|---|---|
| 1 | 19하 | 교량받침 | 무수축물말 균열 | 0.2 | 0.1 | | 0.20 | m | 2 |
| 2 | 19하 | 교량받침 | 반침콘크리트 균열 | 0.2 | 0.3 | | 0.30 | m | 1 |
| 4 | 19하 | 교대 | 누수흔적 | | 1.0 | 2.0 | 2.00 | m <sup>2</sup> | 1 |
| 6 | 21하 | 교대 | 균열(0.3mm미만) | 0.1 | 1.5 | | 1.50 | m | 1 |

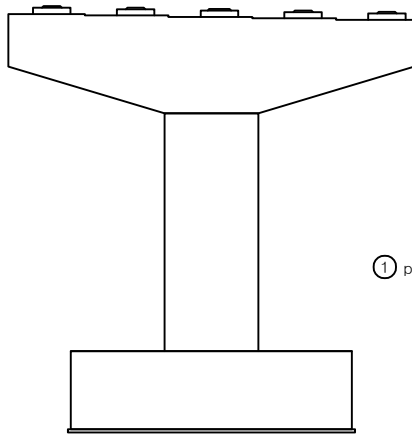
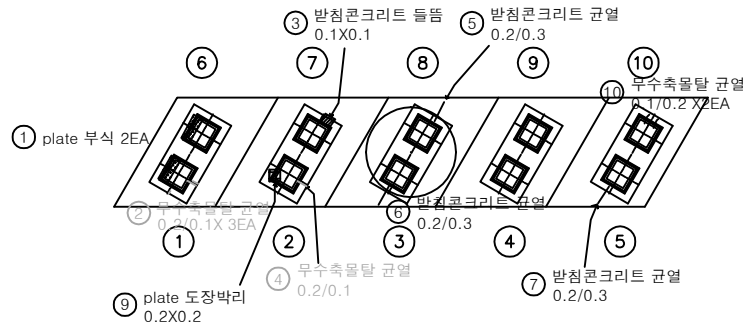
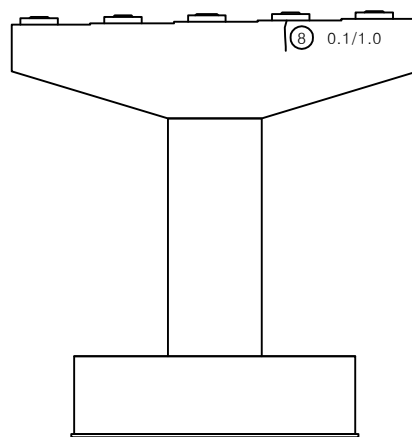
| 번호 | 구분 | 부재 | 손상내용 | 손상현황 | | | | | 비고 |
|---|---|---|---|---|---|---|---|---|---|
| 1 | 19하 | 교량발침 | plate 부식 | | | | 2.00 | EA | 2 |
| 2 | 19하 | 교량발침 | 무수축물탈 균열 | 0.2 | 0.1 | | 0.30 | m | 3 |
| 4 | 19하 | 교량발침 | 무수축물탈 균열 | 0.2 | 0.1 | | 0.10 | m | 1 |
| 5 | 19하 | 교량발침 | 받침콘크리트 균열 | 0.2 | 0.3 | | 0.30 | m | 1 |
| 6 | 19하 | 교량발침 | 받침콘크리트 균열 | 0.2 | 0.3 | | 0.30 | m | 1 |
| 7 | 19하 | 교량발침 | 받침콘크리트 균열 | 0.2 | 0.3 | | 0.30 | m | 1 |
| 8 | 19하 | 교각 | 균열(0.3mm미만) | 0.1 | 1.0 | | 1.00 | m | 1 |
| 10 | 23하 | 교량발침 | 무수축물탈 균열 | 0.1 | 0.2 | | 0.40 | m | 2 |
