상주영천고속도로 2024~2025년 시설물 안전점검 용역  
(2024년 하반기 정기안전점검)

## 외 관 조 사 망 도

장곡교

2024.11

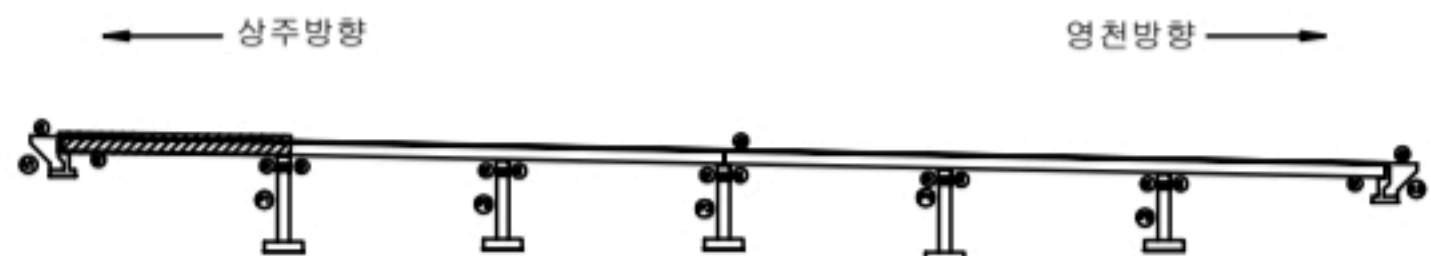
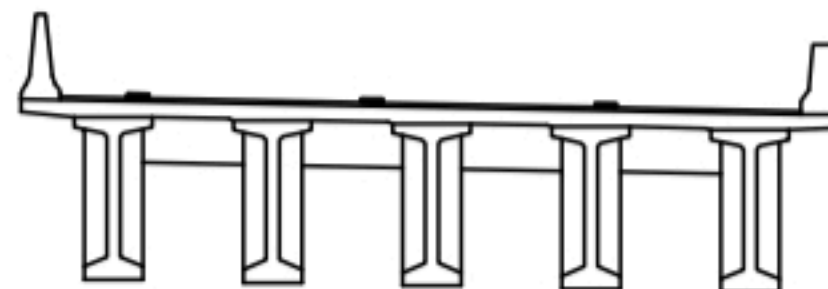
| 번호 | 구분 | 부재 | 손상내용 | 손상현황 | | | | | | 비고 |
|---|---|---|---|---|---|---|---|---|---|---|
| 1 | 19하 | 신축이음 | 차수판 볼트탈락 | | | | 2.00 | EA | 2 | |
| 2 | 19하 | 중분대 | 균열부백태 | | 0.1 | 1.0 | 0.10 | m | 1 | |
| 3 | 19하 | 신축이음 | 후타재 균열 | 0.2 | 0.5 | | 1.50 | m | 3 | |
| 4 | 19하 | 신축이음 | 후타재 균열 | 0.2 | 0.3 | | 1.80 | m | 6 | |
| 5 | 19하 | 교면포장 | 접속도로 박리 | | 0.3 | 2.0 | 0.60 | m | 1 | |
| 6 | 19하 | 방호벽 | 방호벽 접속부 단차 | | 1.0 | | 1.00 | m | 1 | (T=3.0cm) |
| 7 | 19하 | 방호벽 | 방호벽 백태 | | 1.0 | 1.0 | 1.00 | m | 1 | |
| 8 | 19하 | 방호벽 | 균열부백태 | | 0.1 | 1.0 | 0.10 | m | 1 | |
| 9 | 21하 | 신축이음 | 후타재 균열 | 0.2 | 0.5 | | 4.00 | m | 8 | |
| 10 | 21하 | 신축이음 | 후타재 균열 | 0.2 | 0.3 | | 2.10 | m | 7 | |
| 11 | 23하 | 교면포장 | 접속도로 파손 | | 0.3 | 1.5 | 0.45 | m | 1 | |
| 12 | 23하 | 교면포장 | 포장 망상균열 | | 45.0 | 2.0 | 90.00 | m | 1 | |
| 13 | 24상 | 신축이음 | 후타재 파손 | | 0.1 | 0.3 | 0.03 | m | 1 | |

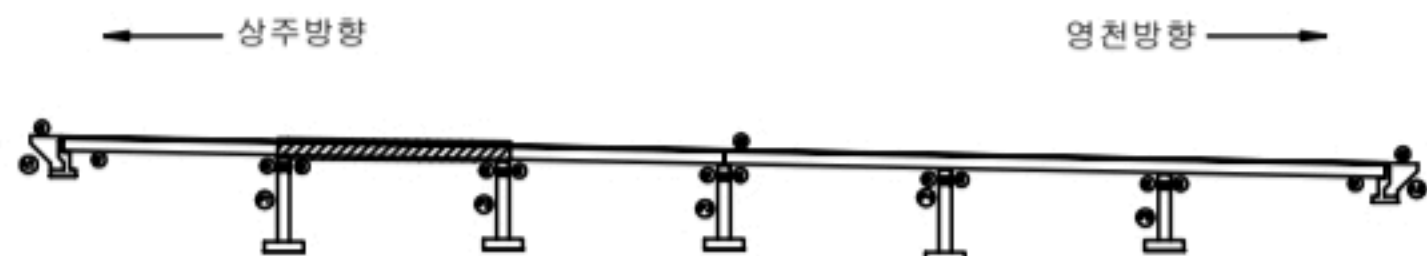
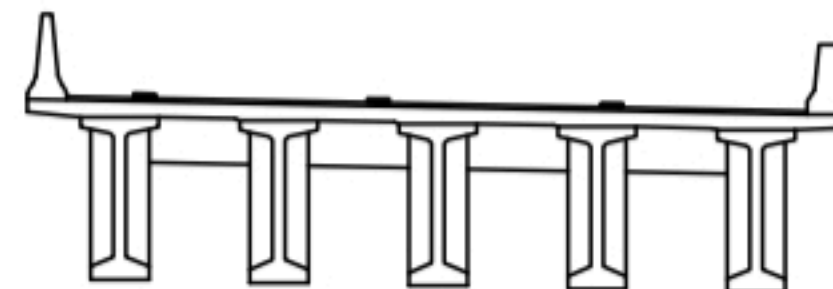
| 번호 | 구분 | 부재 | 손상내용 | 손상현황 | | | | | | 비고 |
|---|---|---|---|---|---|---|---|---|---|---|
| 1 | 19하 | 방호벽 | 균열부백태 | | 0.1 | 1.0 | 0.40 | m <sup>2</sup> | 4 | |
| 2 | 21하 | 방호벽 | 균열부백태 | | 0.1 | 1.0 | 0.10 | m <sup>2</sup> | 1 | |
| 3 | 21하 | 중분대 | 중분대 균열 | 0.3 | 1.0 | | 2.00 | m | 2 | |
| 4 | 23하 | 교면포장 | 포장 망상균열 | | 45.0 | 2.0 | 90.00 | m <sup>2</sup> | 1 | |
| 5 | 23하 | 배수시설 | 배수구 막힘 | | | | 1.00 | EA | 1 | |

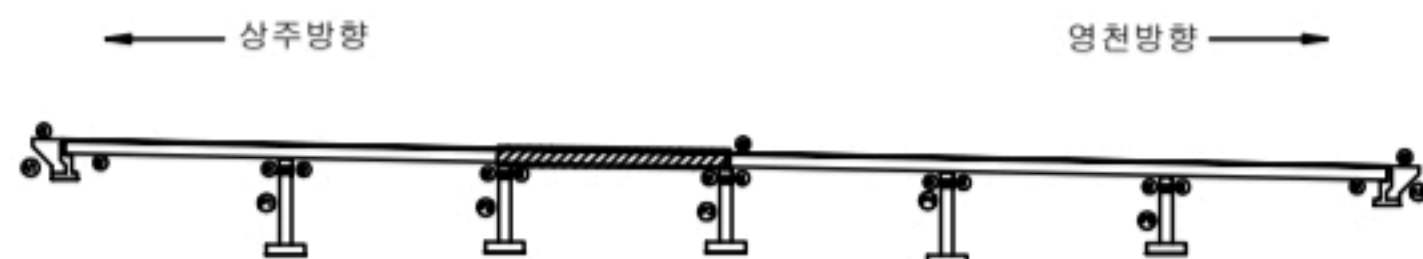
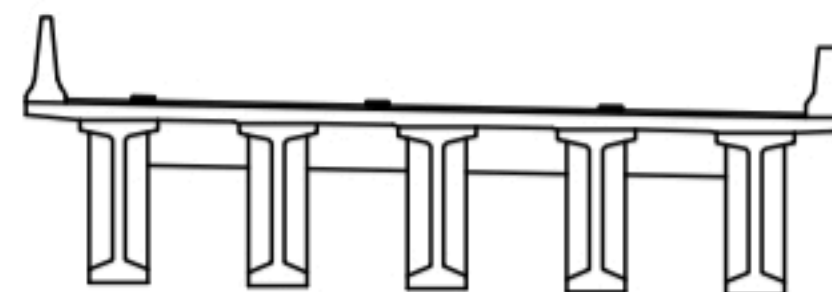
| 번호 | 구분 | 부재 | 손상내용 | 손상현황 | | | | | | 비고 |
|---|---|---|---|---|---|---|---|---|---|---|
| 1 | 19하 | 방호벽 | 균열부백태 | | 0.1 | 1.0 | 0.10 | m <sup>2</sup> | 1 | |
| 3 | 21하 | 방호벽 | 균열부백태 | | 0.1 | 1.0 | 0.10 | m <sup>2</sup> | 1 | |
| 4 | 23하 | 교면포장 | 포장 양상균열 | | 45.0 | 2.0 | 90.00 | m <sup>2</sup> | 1 | |

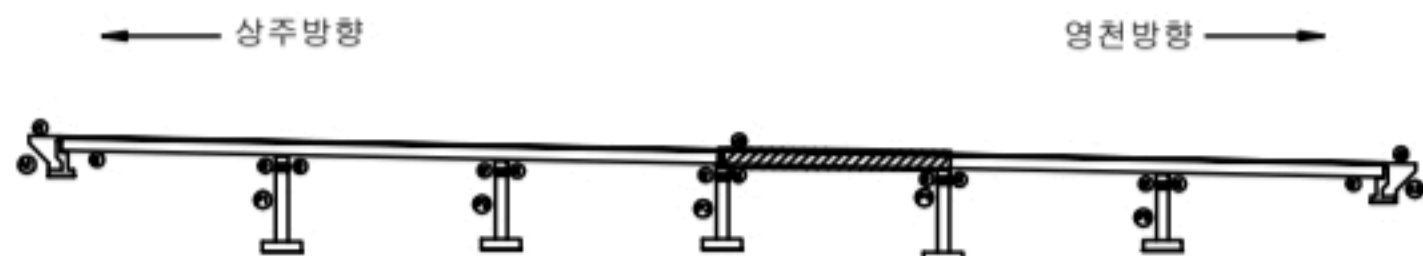
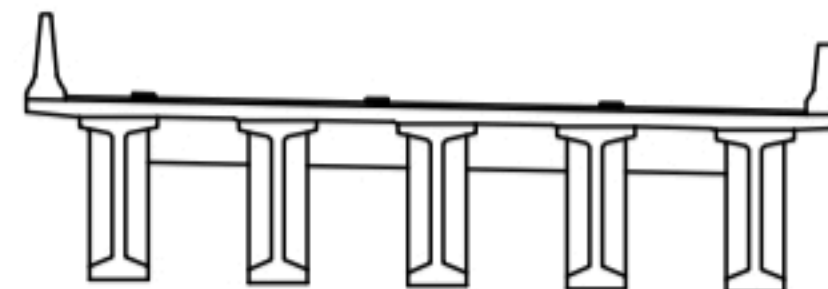
| 번호 | 구분 | 부재 | 손상내용 | 손상현황 | | | | | | 비고 |
|---|---|---|---|---|---|---|---|---|---|---|
| 1 | 19하 | 중분대 | 균열부백태 | | 0.1 | 1.0 | 0.10 | m <sup>2</sup> | 1 | |
| 2 | 19하 | 신축이음 | 후타재 균열 | 0.2 | 0.3 | | 13.20 | m | 44 | |
| 4 | 19하 | 방호벽 | 균열부백태 | | 0.1 | 1.0 | 0.10 | m <sup>2</sup> | 1 | |
| 6 | 21하 | 방호벽 | 균열부백태 | | 0.1 | 1.0 | 0.10 | m <sup>2</sup> | 1 | |
| 7 | 23하 | 교면포장 | 포장 망상균열 | | 45.0 | 2.0 | 90.00 | m <sup>2</sup> | 1 | |

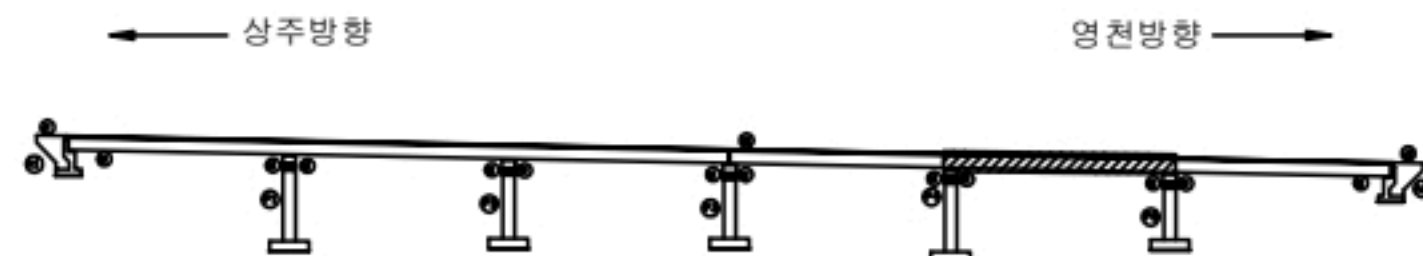
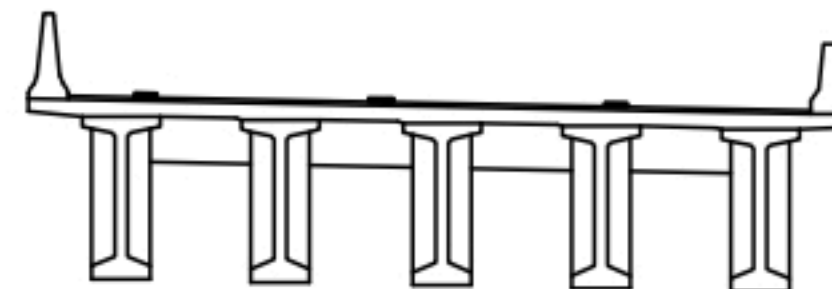
| 번호 | 구분 | 부재 | 손상내용 | 손상현황 | | | | | | 비 고 |
|---|---|---|---|---|---|---|---|---|---|---|
| 1 | 19하 | 방호벽 | 균열부백태 | | 0.1 | 1.0 | 0.10 | m | 1 | |
| 2 | 21하 | 중분대 | 중분대 균열 | 0.3 | 3.0 | | 3.00 | m | 1 | |
| 3 | 23하 | 교면포장 | 포장 망상균열 | | 45.0 | 2.0 | 90.00 | m | 1 | |

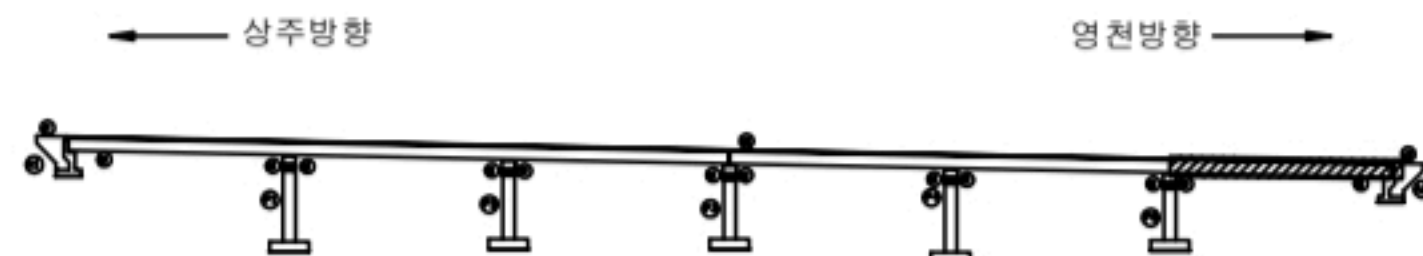
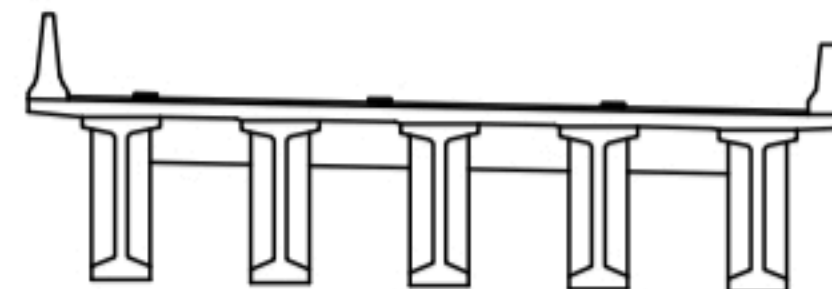
| 번호 | 구분 | 부재 | 손상내용 | 손상현황 | | | | | | 비고 |
|---|---|---|---|---|---|---|---|---|---|---|
| 1 | 19하 | 방호벽 | 균열부백태 | | 0.1 | 1.0 | 0.20 | m | 2 | |
| 5 | 21하 | 중분대 | 균열부백태 | | 0.1 | 1.0 | 0.10 | m | 1 | |
| 6 | 21하 | 방호벽 | 균열부백태 | | 0.1 | 1.0 | 0.10 | m | 1 | |
| 7 | 21하 | 신축이음 | 후타재 균열 | 0.1 | 0.5 | | 10.00 | m | 20 | |
| 8 | 23하 | 교면포장 | 포장 망상균열 | | 45.0 | 2.0 | 90.00 | m | 1 | |
